Asbestinventarisatetest

Kapelstraat 2, 9450 Haaltert

Attestnummer : 20260505-000035.000

Uitgegeven op : 05.05.2026

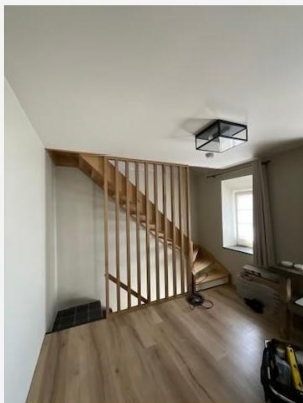
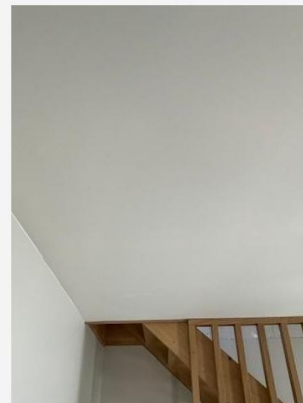
De gemarkeerde plafonds zijn afgewerkt met gipskarton/hout/kunststof of andere niet-asbestverdachte materialen.

Mogelijks bevindt zich hierachter nog pleisterwerk.

Mocht deze bij werken toegankelijk worden kan bijkomende monsternamen uitgevoerd worden.

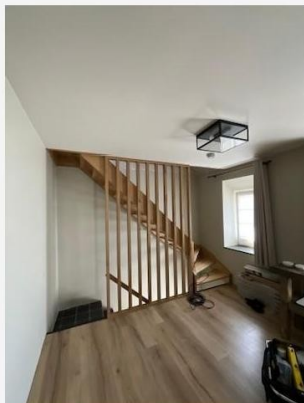
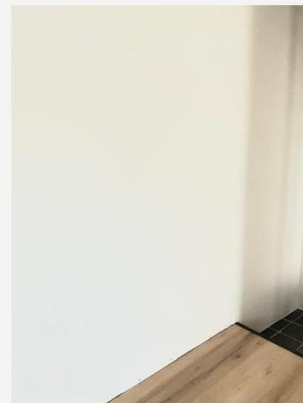
De gemarkeerde wanden bestaan uit hout/gipskarton/kunststof & zijn bijgevolg niet verdacht.

Mogelijks bevindt zich hierachter nog pleisterwerk.

Mocht deze bij werken toegankelijk worden kan bijkomende monsternamen uitgevoerd worden.

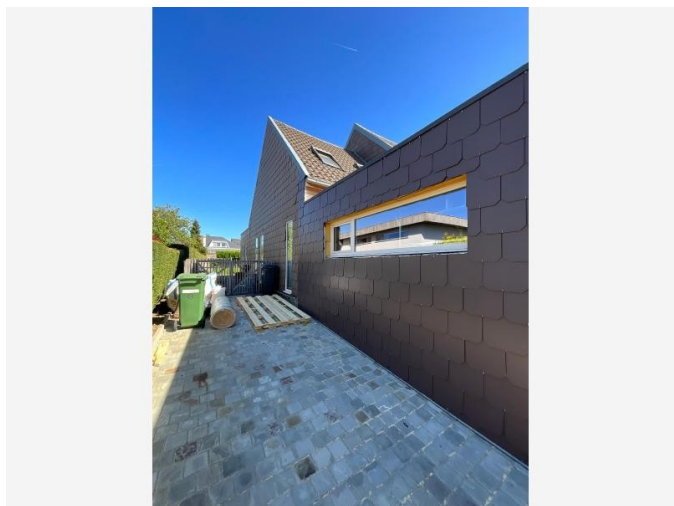
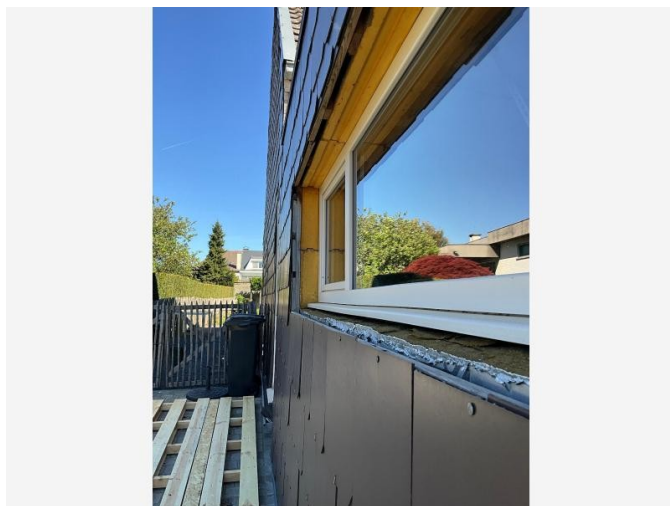
Geen asbest

#	Type	Referentie	Resultaat
4.1	Puntmonster	MM14	Geen asbest

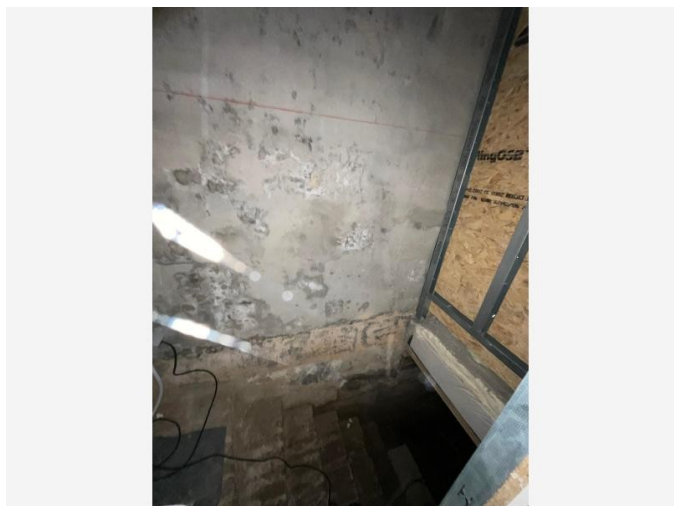
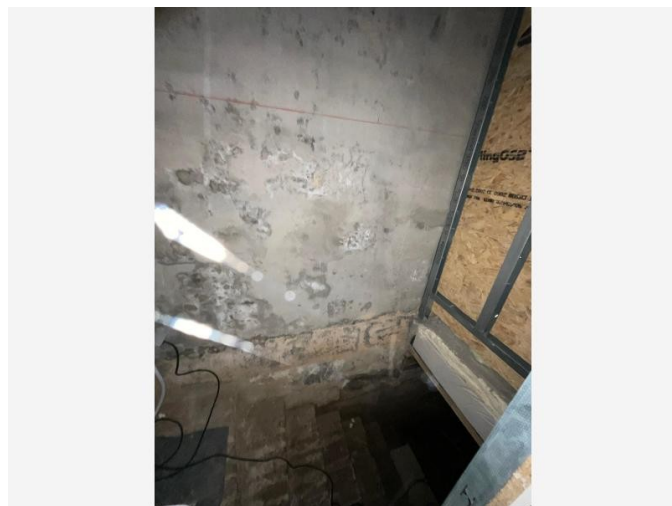
Geen asbest

#	Type	Referentie	Resultaat
5.1	Mengmonster	MM11	Geen asbest
