Asbestinventarisatetest

Reigerlaan 15, 3570 Alken

Attestnummer : 20260509-000080.000

Uitgegeven op : 09.05.2026

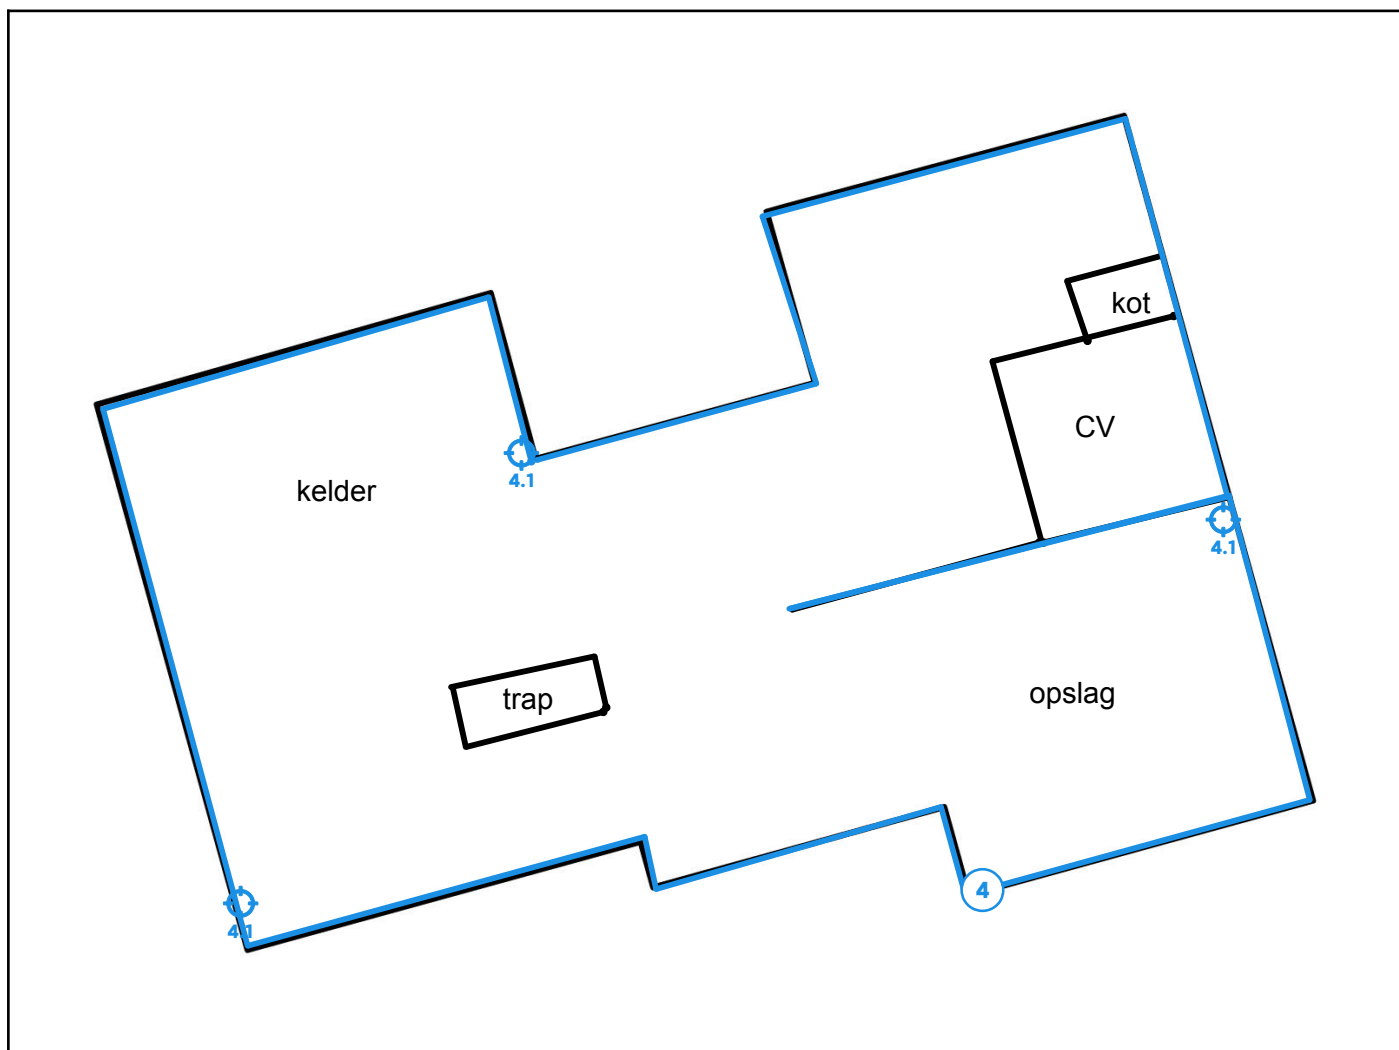
Plan 1.1: V-1

Beschrijving	Type	Actie
4. Cementering kelder	Geen asbest	-
4.1 Code: ST 2	Mengmonster	-

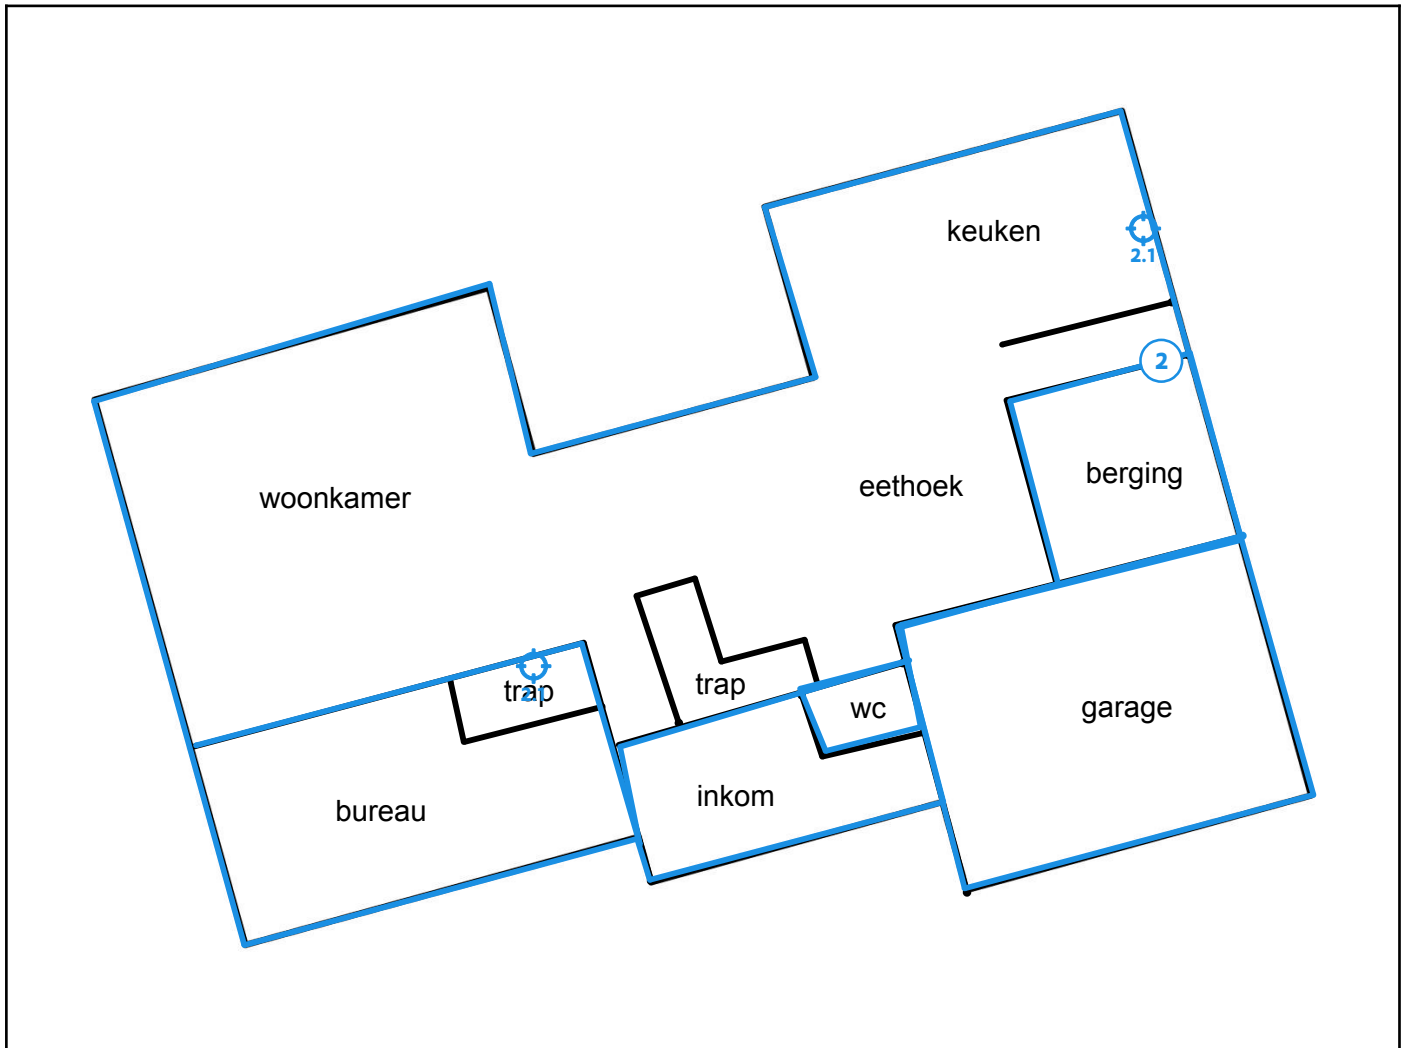
Plan 1.2: V0

Beschrijving	Type	Actie
2. Pleisterwerk muren	Geen asbest	-
2.1 Code: ST 1	Mengmonster	-

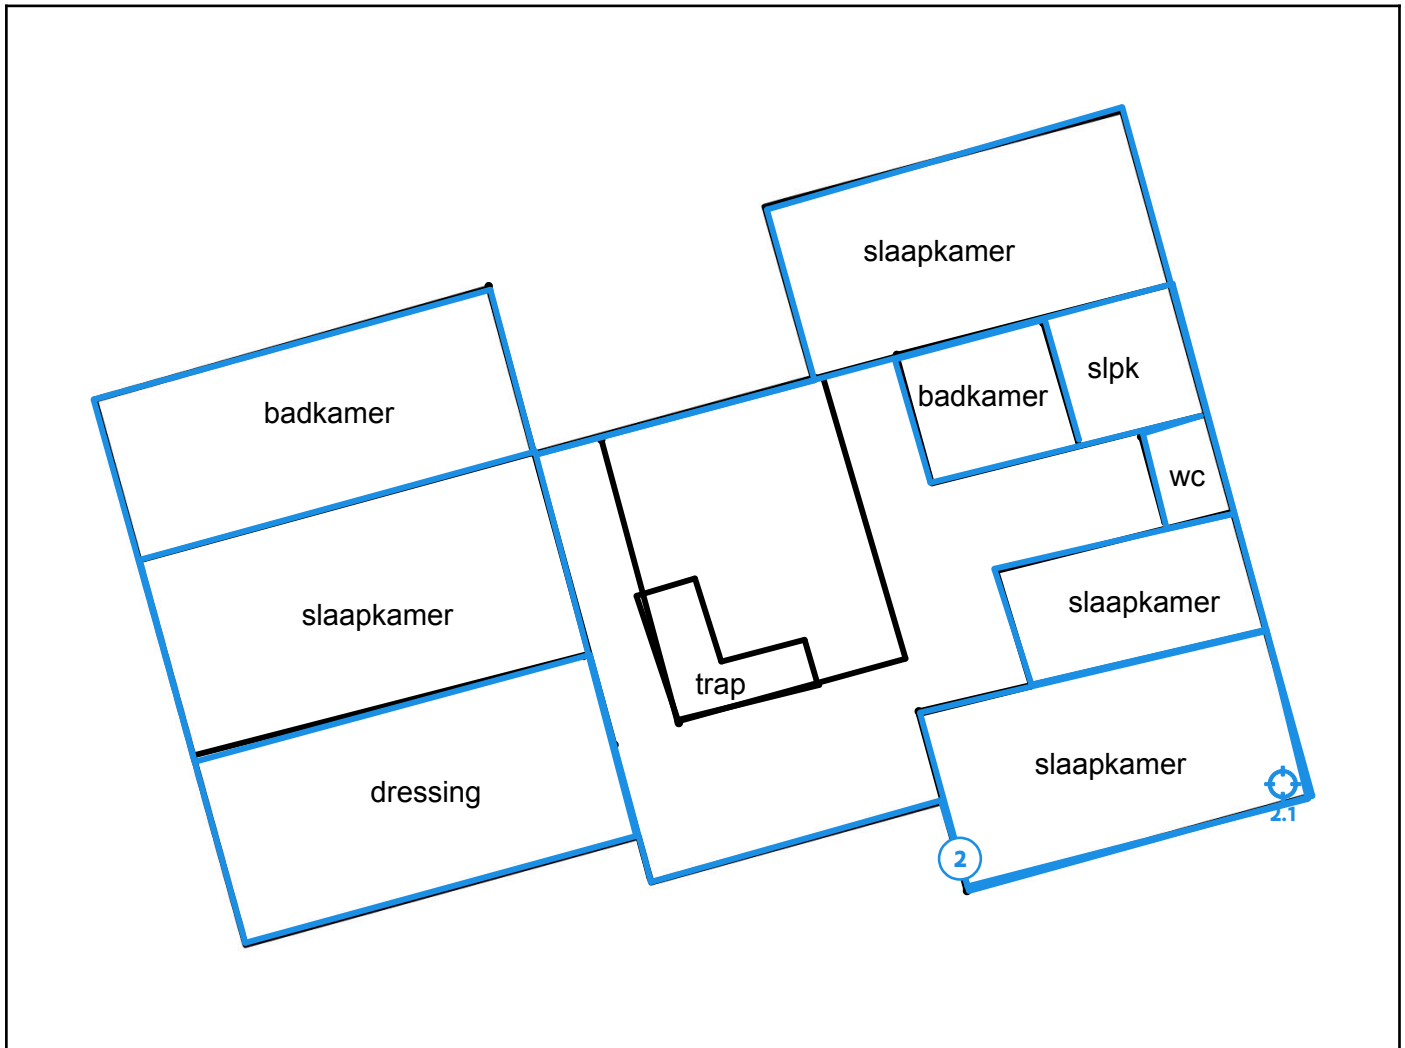
Plan 1.4: V1

Beschrijving	Type	Actie
2. Pleisterwerk muren	Geen asbest	-
2.1 Code: ST 1	Mengmonster	-

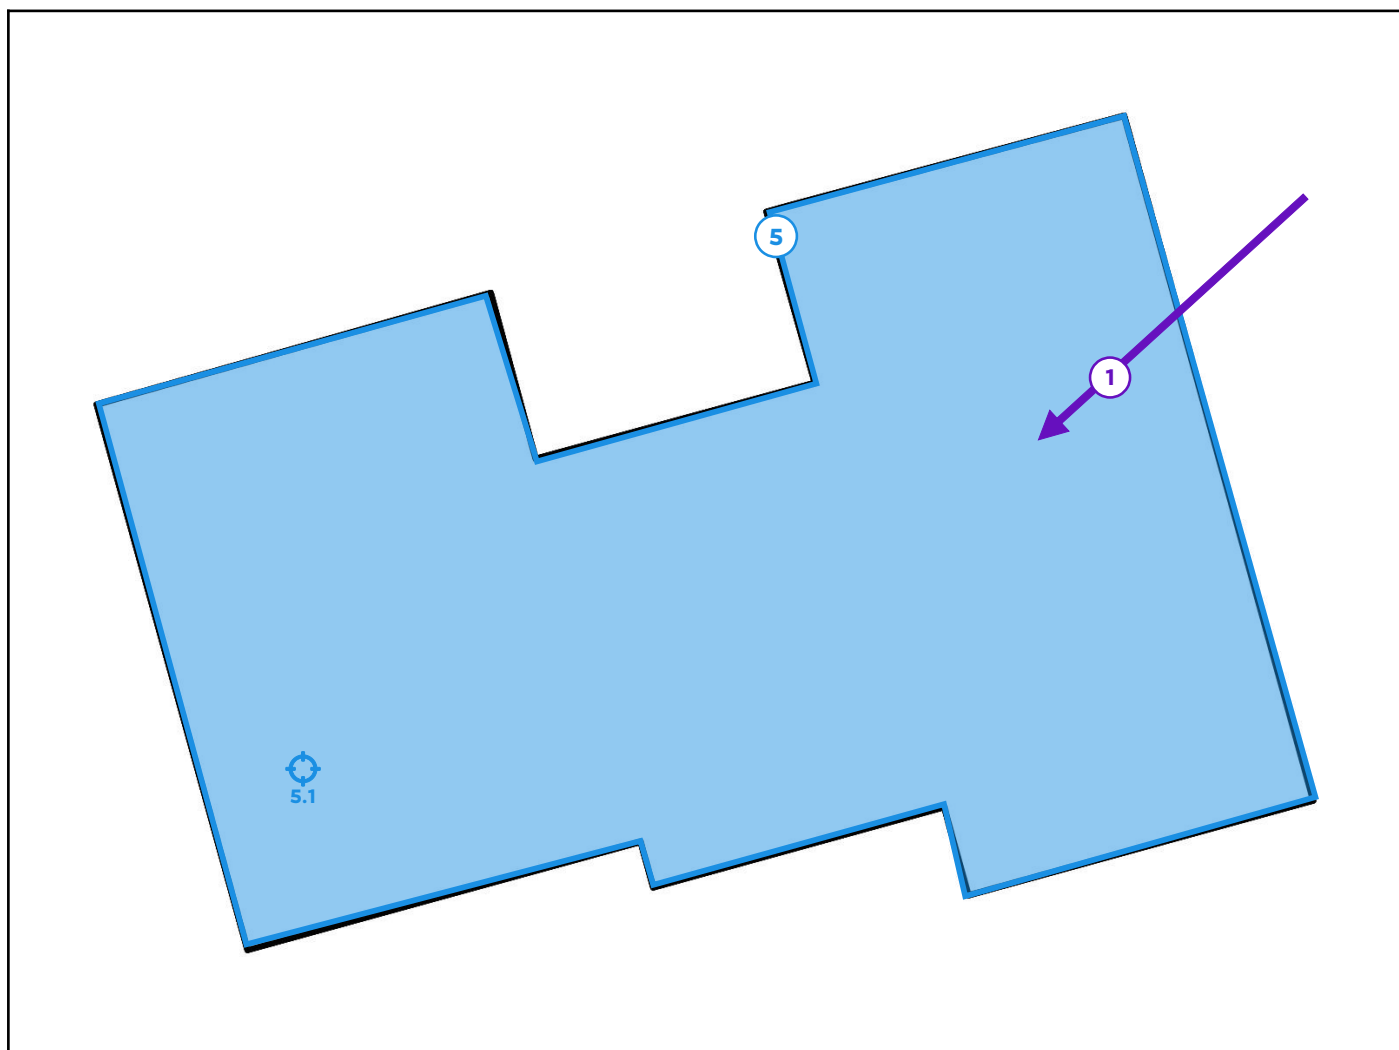
Plan 1.6: Dak

Beschrijving	Type	Actie
1. Rookgaskanaal	Beperking	-
5. Onderdak: menuiserie	Geen asbest	-
5.1 Code: ST 3	Puntmonster	-

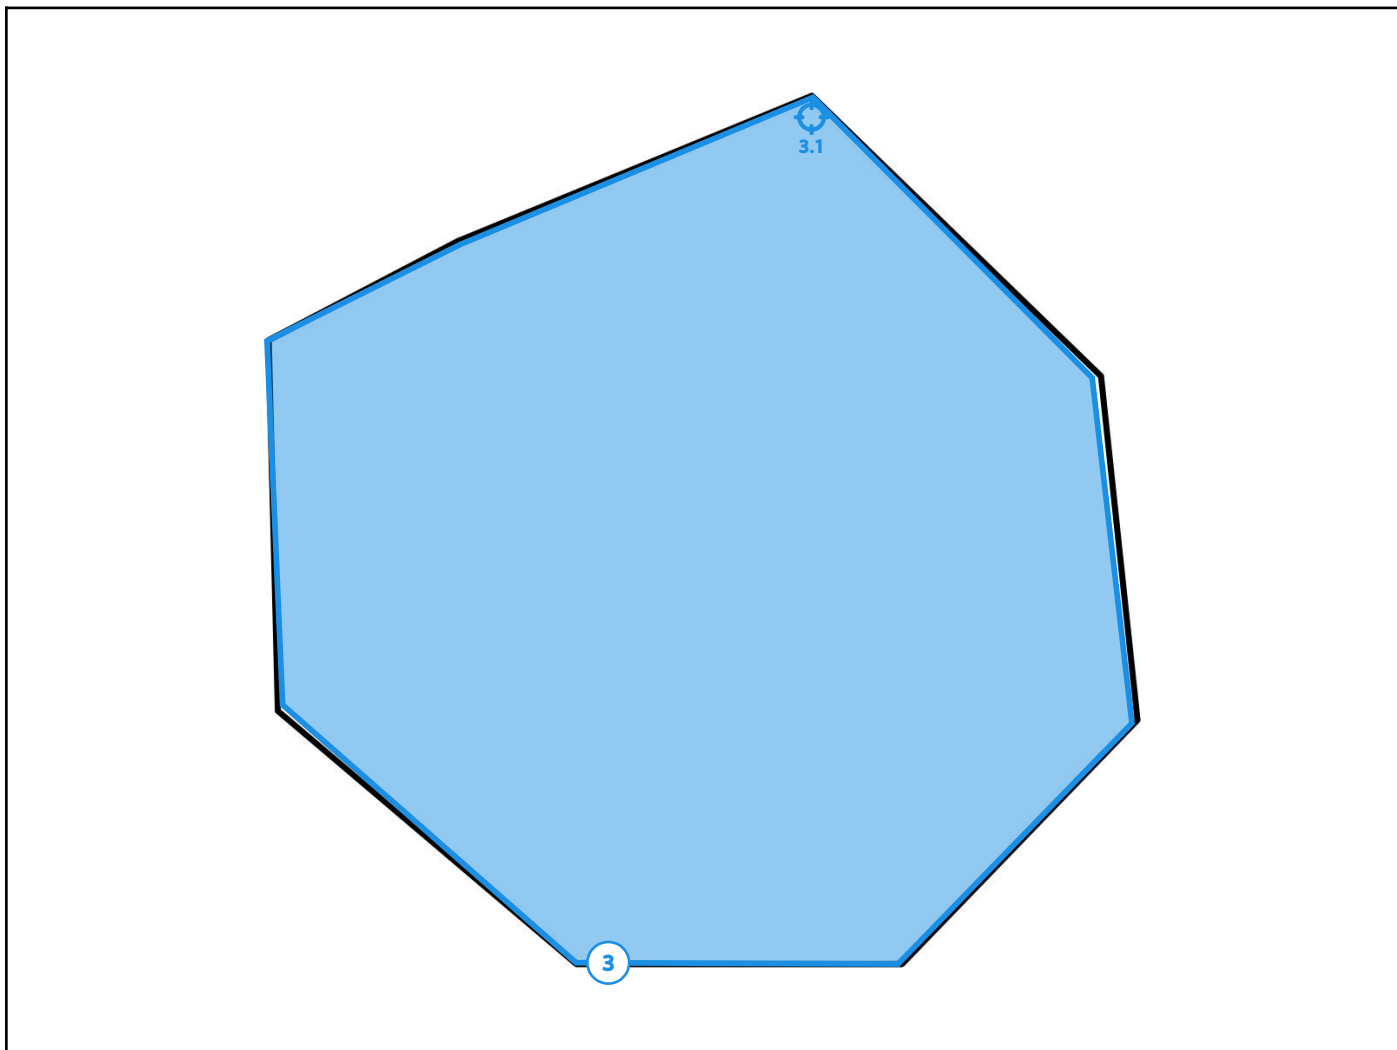
Plan 3.1: Warmtetent plan

Beschrijving	Type	Actie
3. Roofing warmtetent	Geen asbest	-
3.1 Code: ST 4	Puntmonster	-

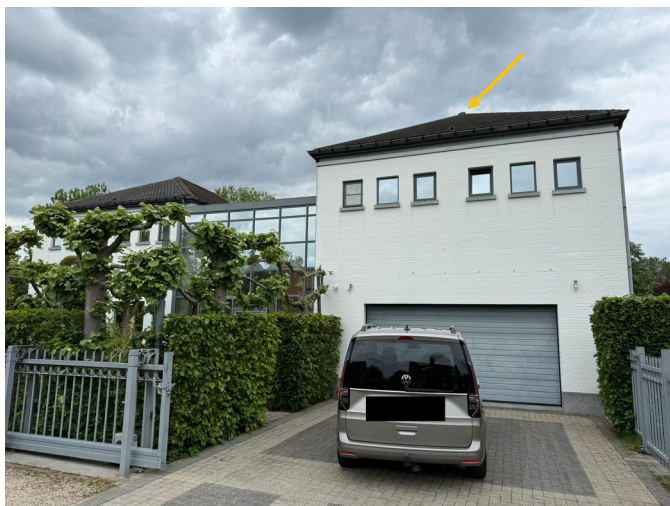
Situeringfoto

Tijdelijke beperking

Reden: Er is geen volledige risicobeoordeling mogelijk

Uitleg van de asbestdeskundige: De binnenzijde van de rookgaskanalen zijn niet inspecteerbaar zonder destructieve handelingen.

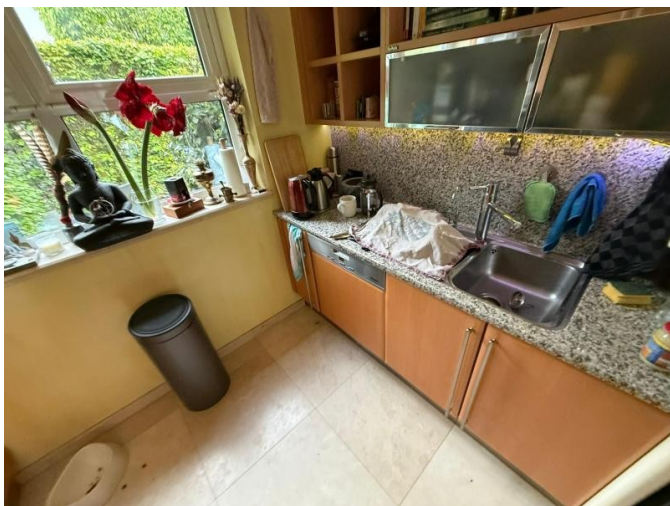
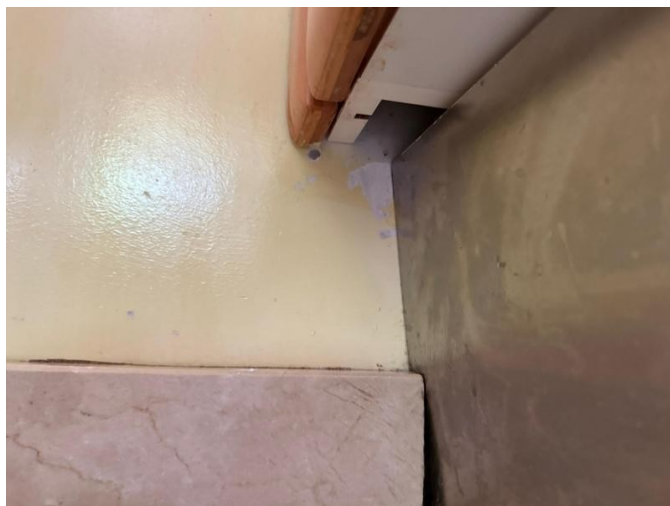
Fiche 2: Pleisterwerk muren

Geen asbest

#	Type	Referentie	Resultaat
2.1	Mengmonster	ST 1	Geen asbest

Beschrijving	Pleisterwerk muren
Omgeving	Binnen
Primaire drager	Binnenwand
Bindmiddel van materiaal	Gips - kalk
Gebondenheid op basis van bindmiddel	Niet-hechtgebonden
Hoeveelheid (oppervlakte - dikte - aantal)	• 430,00 m ² - 0,40 cm - 1 stuk
Totaal volume	1,72 m ³
Identificatiemethode	Een monstername door de asbestdeskundige met laboanalyse door een asbestlabo.
Destructieve handeling voor identificatie	Nee
Opmerking	Staal genomen in traphal kelder, keuken en slaapkamer. Geen pw aanwezig in de stookplaats.

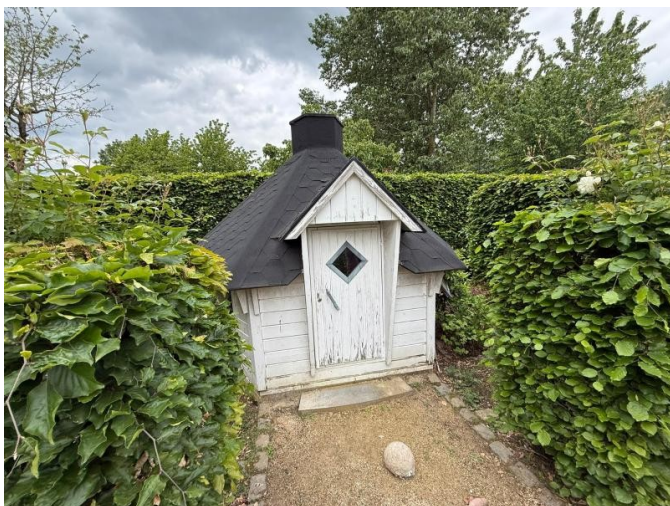
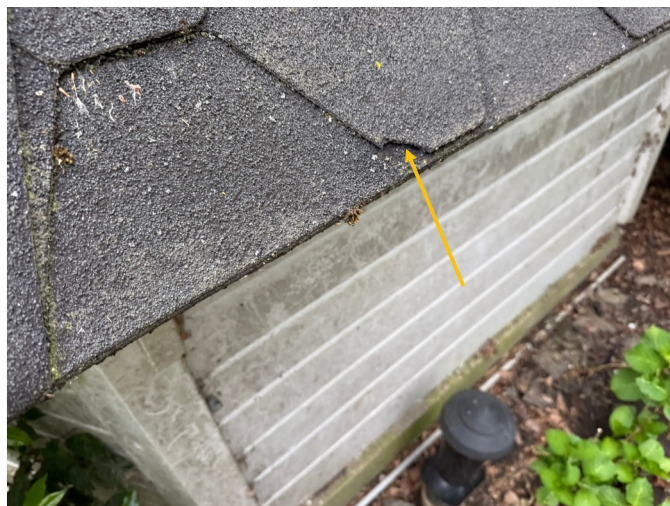
Fiche 3: Roofing warmtetent

Geen asbest

#	Type	Referentie	Resultaat
3.1	Puntmonster	ST 4	Geen asbest

Beschrijving	Roofing warmtetent
Omgeving	Buiten
Primaire drager	Plat dak
Bindmiddel van materiaal	Bitumen (roofing, teer, asfalt)
Gebondenheid op basis van bindmiddel	Hecht
Hoeveelheid (oppervlakte - aantal)	• 20,00 m ² - 1 stuk
Totale oppervlakte	20,00 m ²
Identificatiemethode	Een monstername door de asbestdeskundige met laboanalyse door een asbestlabo.
Destructieve handeling voor identificatie	Nee
Opmerking	Om gevolgschade en lekkages te voorkomen en niet destructief te werk te gaan, is alleen de toplaag bemonsterd. We kunnen geen uitspraak doen over de onderliggende lagen. Bij renovatie of sloop dient er een destructief onderzoek uitgevoerd te worden van de roofing.

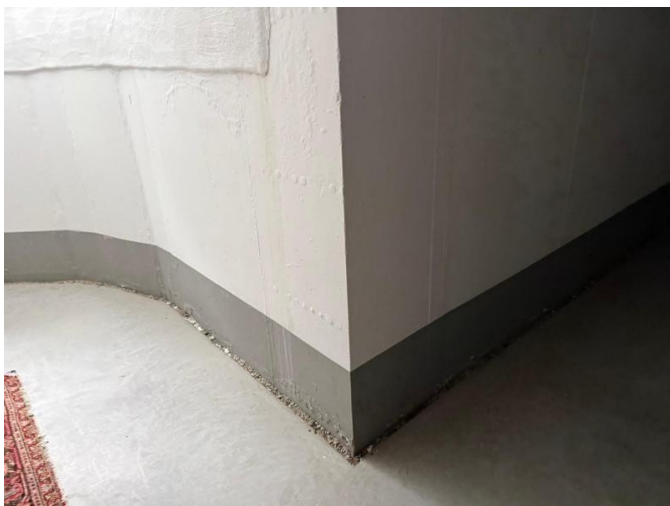
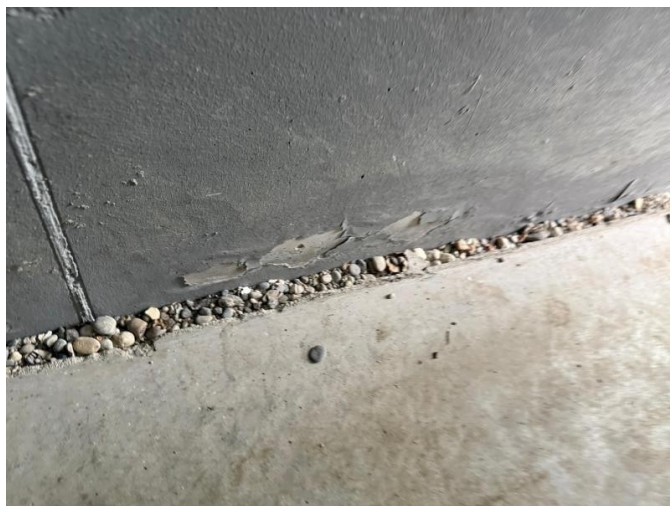
Fiche 4: Cementering kelder

Geen asbest

#	Type	Referentie	Resultaat
4.1	Mengmonster	ST 2	Geen asbest

Beschrijving	Cementering kelder
Omgeving	Binnen
Primaire drager	Binnenwand
Bindmiddel van materiaal	Cement
Gebondenheid op basis van bindmiddel	Hecht
Hoeveelheid (gewicht - aantal)	<ul style="list-style-type: none">• 270,00 kg - 1 stuk
Totaal gewicht	270,00 kg
Identificatiemethode	Een monstername door de asbestdeskundige met laboanalyse door een asbestlabo.
Destructieve handeling voor identificatie	Nee

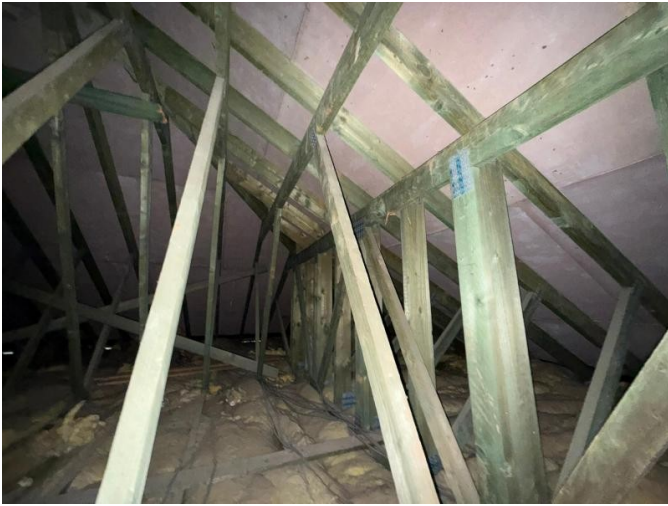
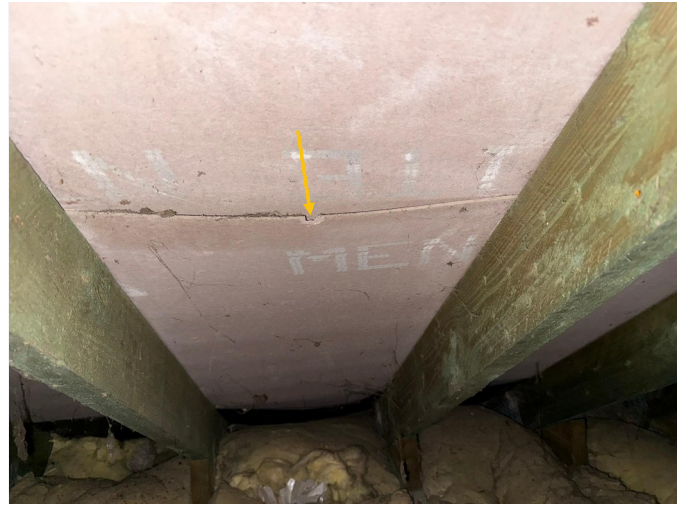
Fiche 5: Onderdak: menuiserie

Geen asbest

#	Type	Referentie	Resultaat
5.1	Puntmonster	ST 3	Geen asbest

Beschrijving	Onderdak: menuiserite
Omgeving	Grenst aan binnen- en buitenlucht
Primaire drager	Schuin dak
Bindmiddel van materiaal	Cement
Gebondenheid op basis van bindmiddel	Hecht
Hoeveelheid (oppervlakte - dikte - aantal)	• 250,00 m ² - 0,50 cm - 1 stuk
Totaal volume	1,25 m ³
Identificatiemethode	Een monstername door de asbestdeskundige met laboanalyse door een asbestlabo.
Destructieve handeling voor identificatie	Nee
Opmerking	Deze oppervlakte, volumes en gewichten zijn niet gemeten, maar geschat op basis van een benadering van de aanwezige onderdakplaten (de opgegeven hoeveelheden mogen niet gebruikt worden als maatstaf voor heffingen)
