Asbestinventarisatetest

Hegge 18, 2381 Ravels

Attestnummer : 20260408-000282.000

Niet-asbestveilig

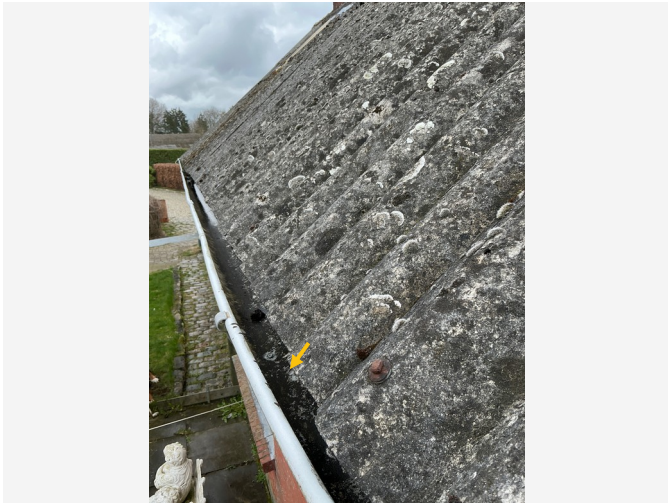
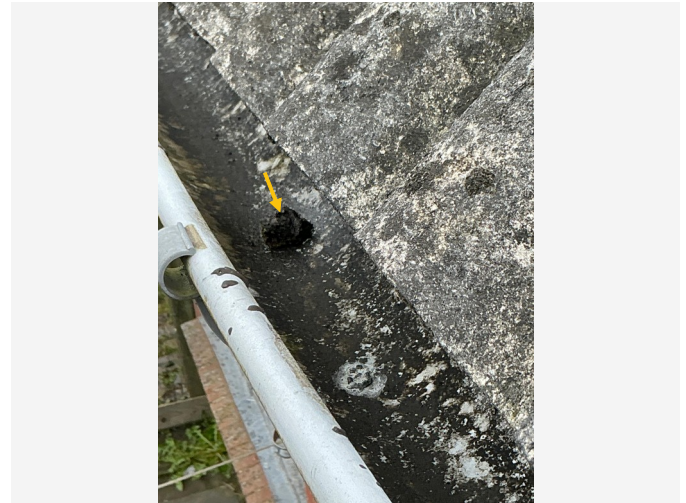
Het asbestmateriaal valt onder de mijlpaal van 2040.

Dringend verwijderen

- Verwijder het asbestafval.
- Voer bijkomende staalname(s) uit.

- Eenvoudige handelingen: mag via doe-het-zelf of door werknemer(s) met opleidingsattest eenvoudige handelingen
Reinig de dakgoten om asbesthoudend sediment of slib te verwijderen.

Voor verwijdering het slib extra bevochtigen of fixeren om stof te voorkomen , niet breken om stof te beperken .

Schep het mos in dubbel plastic zak , sluit dit luchtdicht af , en breng dit naar een erkend verwerker . Slib behoort tot niet hechtgebonden afval.

Reinig de dakgoot en het gebruikt materiaal met overvloedig water.

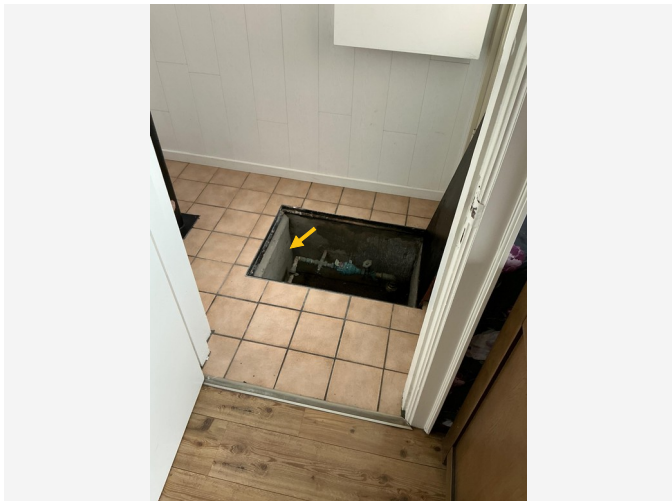
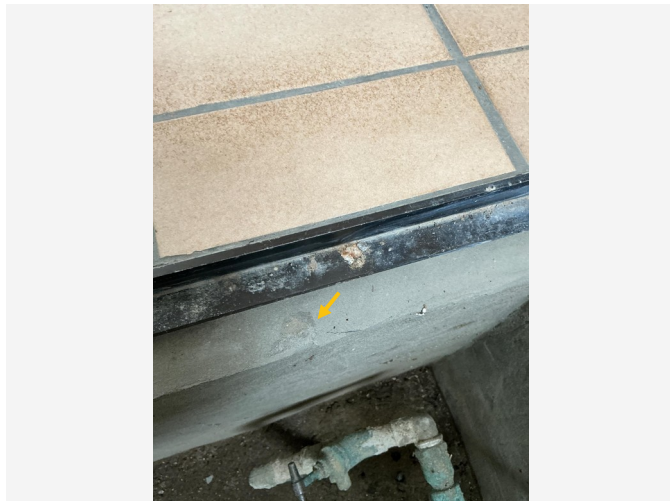
Fiche 16: Cementering binnentoepassing (met staalname)

Geen asbest

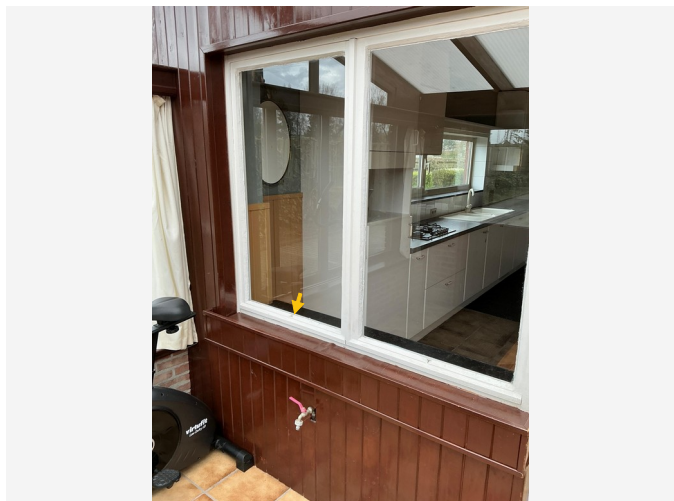
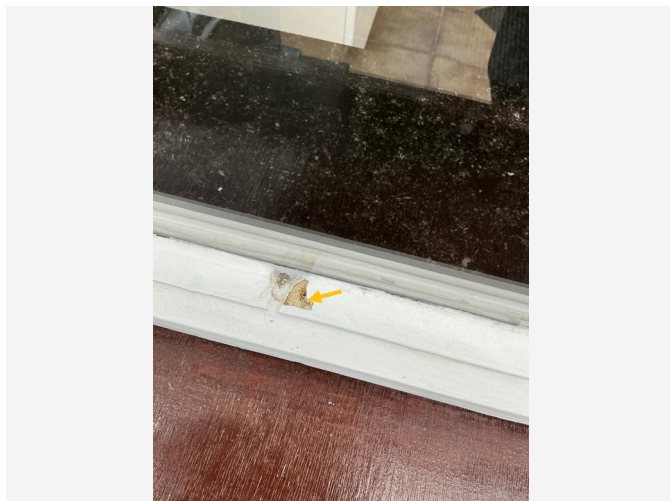
Fiche 17: Kit kozijn-glas (met staalname) houten raam woning

Geen asbest

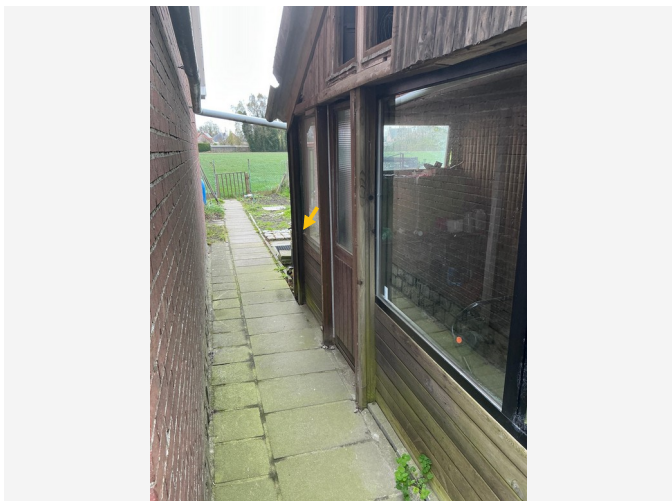
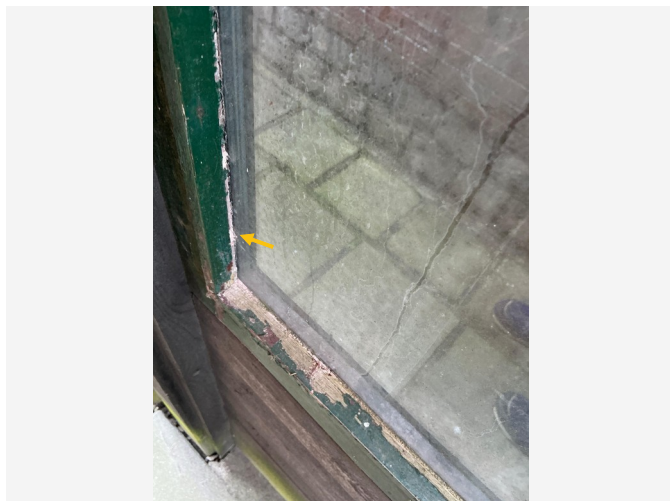
Fiche 19: Kit kozijn-glas (met staalname) houten raam tuinberging

Geen asbest

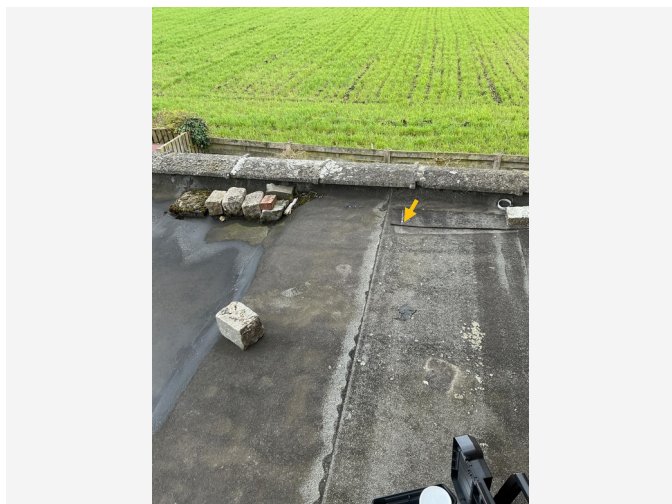
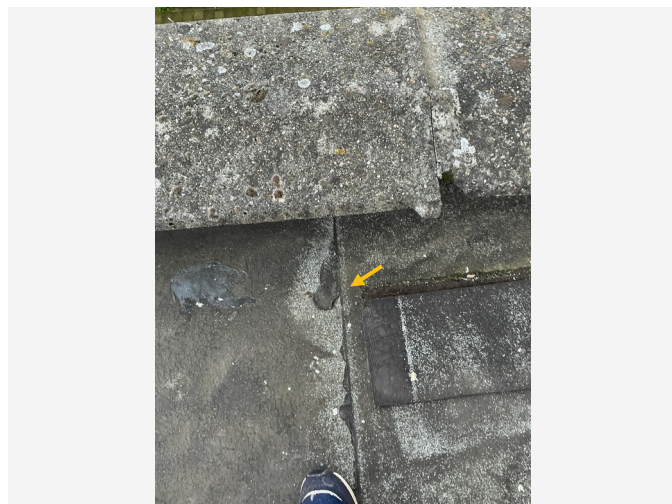
Fiche 20: Roofing (met staalname)

Geen asbest

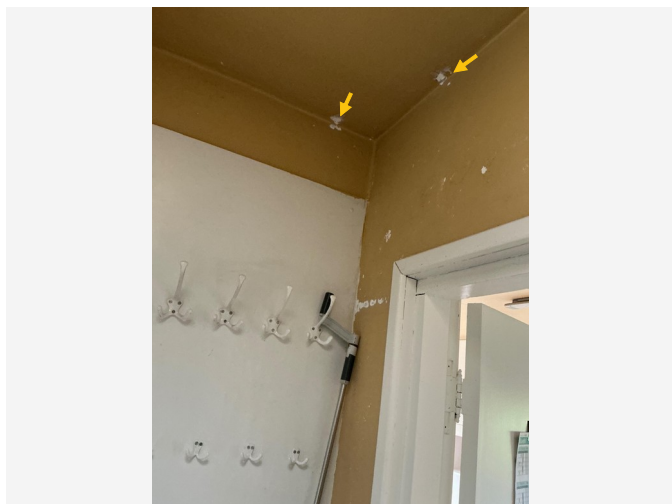
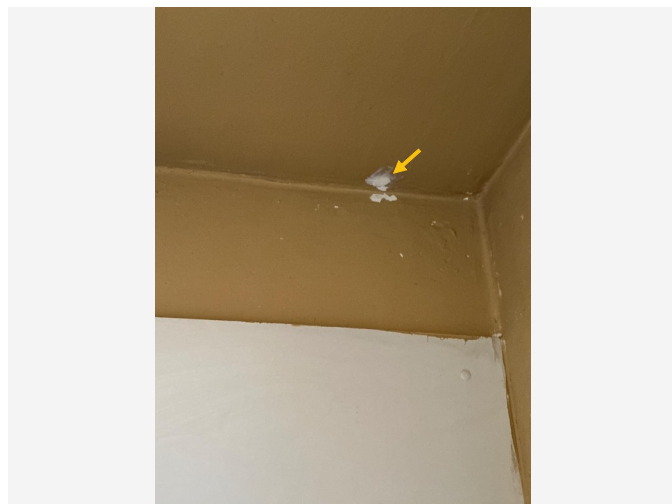
Fiche 22: Plafondpleister

Geen asbest

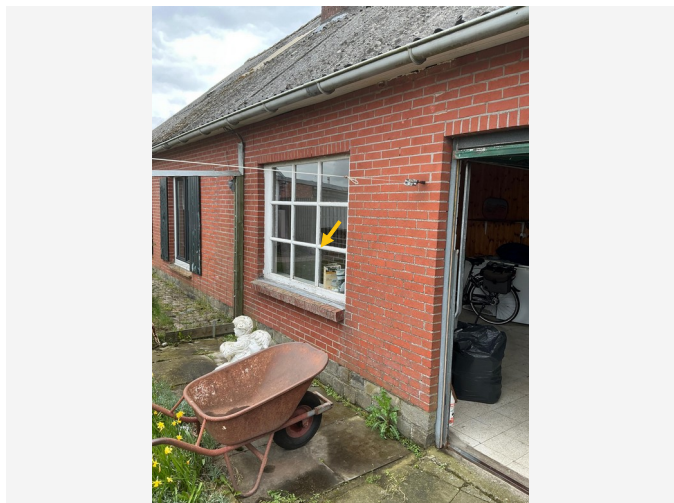
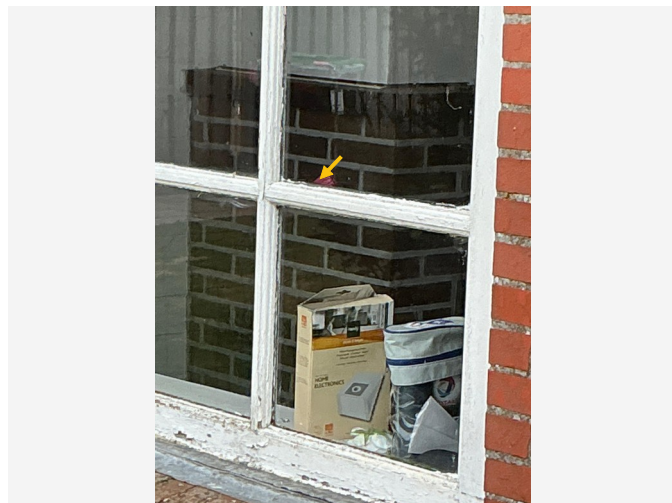
Fiche 23: Kit kozijn-glas (met staalname) houten raam garage

Geen asbest

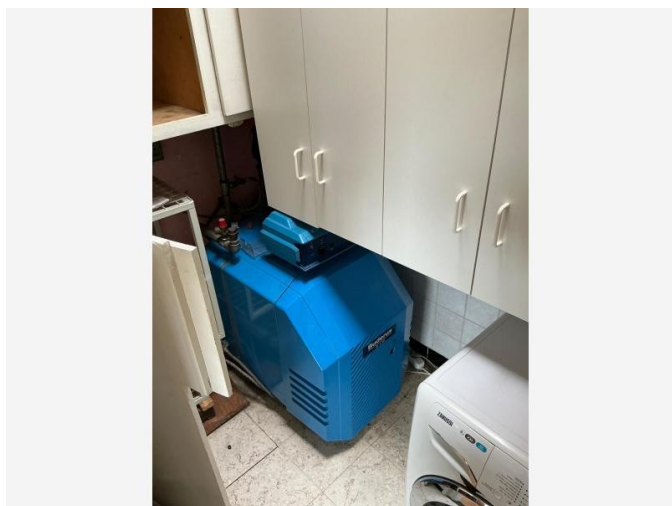
Beschrijving	Notitie	Terug te vinden op plannen
Fiche 28: HVAC-installatie: staat niet vermeld in het IAD bronnenboek	De ketel van het merk bederus werd opgezocht in het IAD Online bronnenboek, er zijn geen resultaten gevonden . Laat de ketel controleren door een opgeleid techniker (basis 8u asbest)	Plan 1.6: Gelijkvloers
