Asbestinventarisatetest

Hazepad 16, 2350 Vosselaar

Attestnummer : 20260506-000282.000

Zone 1: Hoofdgebouw

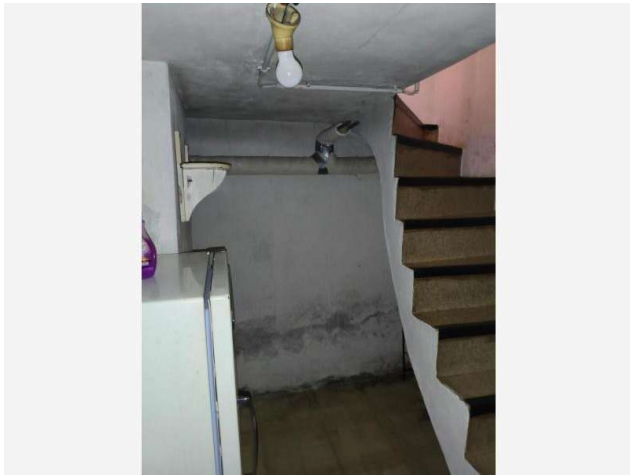
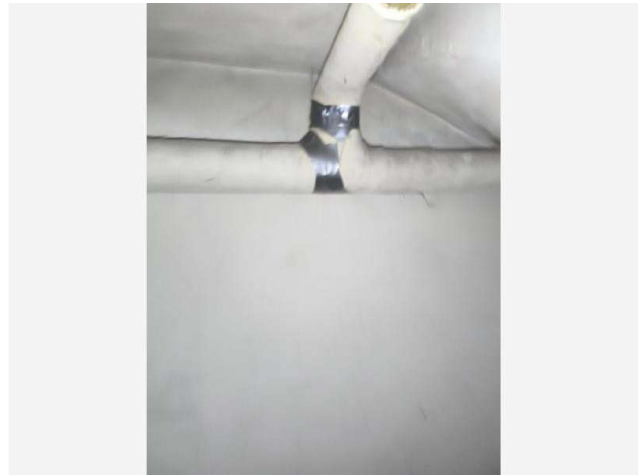
Het asbestmateriaal valt onder de mijlpaal van 2034.

Eindbeoordeling materiaalisico	Laag materiaalisico en/of verlaagde kans op vezelvrijgave
--------------------------------	---

Gebondenheid	Categorie 2: niet-hechtgebonden met matrix
Asbestsoort (vezeltype)	Amfibool aanwezig, uitgezonderd crocidoliet
Asbestconcentratie	Hoog (>= 50%)
Afschermingsgraad van het gehele materiaal	Niet-stootvaste afscherming
Toestand van het materiaal	Licht beschadigd, licht verweerd. Intacte calciumsilicaatplaat of materiaal met categorie 3-gebondenheid

#	Type	Referentie	Resultaat
1.1	Mengmonster	leiding isolatie bocht	Amosiet
1.2	Mengmonster	leiding isolatie recht	Amosiet

Beschrijving	Leidingisolatie kelder
Omgeving	Binnen
Primaire drager	HVAC infrastructuur en uitrusting
Asbestmateriaal	In-situ afwerkingslagen - Thermische isolatie
Bindmiddel van asbestmateriaal	Gips - kalk
Gebondenheid op basis van bindmiddel	Niet-hechtgebonden
Hoeveelheid (lengte - omtrek - dikte - aantal)	<ul style="list-style-type: none">• 8,00 m - 50,00 cm - 12,00 cm - 1 stuk
Totaal volume	0,48 m ³
Eenvoudig bereikbaar	Ja
Bevestigingswijze	<ul style="list-style-type: none">• Verlijmd, ingegoten, versmeerd
Identificatiemethode	Een monstername door de asbestdeskundige met laboanalyse door een asbestlabo.
Destructieve handeling voor identificatie	Nee
Opmerking	De hoeveelheid is een zo nauwkeurig mogelijke opmeting. Hieraan kunnen evenwel geen rechten worden ontleend. Rechte stukken en bochten worden waar mogelijk apart bemonsterd.

- Zorg voor een veilig beheer. Vermijd het beschadigen van het asbestmateriaal. Controleer de toestand jaarlijks op wijzigingen.
- Verwijder dit asbestmateriaal zo snel mogelijk. Volg de toestand goed op.

- Hermetische zone (erkend asbestverwijderaar)
Deze toepassing kan enkel door een erkende asbestverwijderaar via de methodiek van hermetische zone verwijderd worden omdat verwijdering via de methodiek van eenvoudige handelingen en/of couveusezakmethode niet mogelijk is; en er automatisch een verhoogd risico op vrijgave van asbestvezels (max. concentratie 0,01 vezels/cm - CODEX Art. VI.3-54) ontstaat. (Bron: CODEX - Art. VI.3-61.- par 1.)

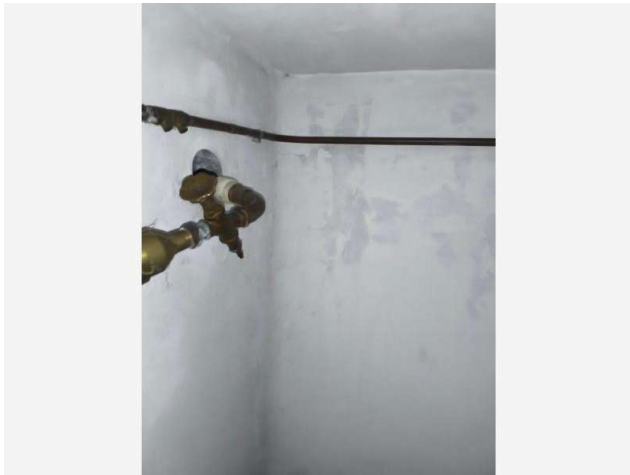
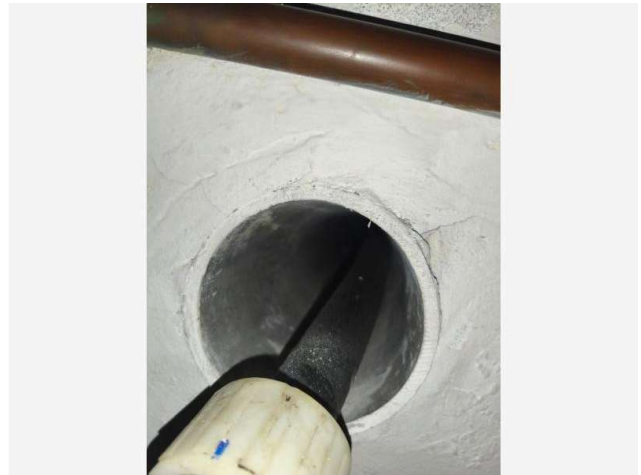
Het asbestmateriaal valt onder de mijlpaal van 2040.

Eindbeoordeling materiaalrisico	Verhoogd materiaalrisico en/of verhoogde kans op vezelvrijgave
---------------------------------	--

Gebondenheid	Categorie 1: hechtgebonden in oorsprong
Asbestsoort (vezeltype)	Crocidoliet aanwezig
Asbestconcentratie	Laag (< 50%)
Afschermingsgraad van het gehele materiaal	Geheel of deels vrij aan binnenluchtstromen
Toestand van het materiaal	Licht beschadigd, licht verweerd. Intacte calciumsilicaatplaat of materiaal met categorie 3-gebondenheid

Beschrijving	doorvoerbuis in kelder
Omgeving	Binnen
Primaire drager	HVAC infrastructuur en uitrusting
Asbestmateriaal	Rookgaskanaal
Bindmiddel van asbestmateriaal	Cement
Gebondenheid op basis van bindmiddel	Hecht
Hoeveelheid (lengte - omtrek - dikte - aantal)	<ul style="list-style-type: none"> • 0,10 m - 50,00 cm - 0,80 cm - 1 stuk
Totaal volume	< 0,001 m ³
Eenvoudig bereikbaar	Ja
Bevestigingswijze	<ul style="list-style-type: none"> • Verlijmd, ingegoten, versmeerd
Identificatiemethode	<p>De asbestdeskundige beoordeelt het materiaal als asbestverdacht en dus asbesthoudend, en dit zonder monstername.</p> <p>Motivatie: De monstername brengt andere schade aan dan schade die inherent is aan de monstername.</p>
Destructieve handeling voor identificatie	Nee
Opmerking	<p>In de kelder is een asbesthoudende buis waargenomen. We kunnen niet waarnemen hoelang deze is. Bij werken is het aangeraden om bijkomend onderzoeken te verrichten.</p> <p>De vermelde oppervlaktes, diktes en volumes betreffen een beredeneerde schatting. Er worden geen rechten verleend aan deze oppervlaktes/diktes/volumes.</p>

- Verwijder dit asbestmateriaal zo snel mogelijk. Volg de toestand goed op.
- Voer bijkomende staalname(s) uit.

- Eenvoudige handelingen: mag via doe-het-zelf of door werknemer(s) met opleidingsattest eenvoudige handelingen
EH via doe-het zelf De buisc kan voorzichtig losgebeiteld worden , extra bevochtigen om stof te voorkomen
Standaard dragen van de nodige wegwerp beschermingsmiddelen FFP 3 masker , handschoenen en tyvec CAT III type 5-6 , afwasbaar schoeisel Bij de gemeente/containerpark afsluitzakken halen om dubbel in te pakken , sluit luchtdicht af en breng naar het plaatselijk containerpark als hechtgebonden asbestafval. Voor hechtgebonden toepassingen: Bij verwijdering door doe-het-zelf moet men dit afval dubbel en luchtdicht verpakt aandienen bij het gemeentelijk recyclagepark. Men raadpleegt best op voorhand de voorwaarden van het recyclagepark. Zie ook link Zie <https://ovam.vlaanderen.be/wie-mag-wat-verwijderen>
<https://ovam.vlaanderen.be/voorzorgsmaatregelen-bij-asbestverwijdering>
<https://ovam.vlaanderen.be/asbestafval-afvoeren> Zie ook wetgevend kader (website van de OVAM en CODEX boek VI titel 3). <http://werk.belgie.be/sites/default/files/content/documents/Welzijn%20op%20het%20werk/Regelgeving/Codex%20boek%20VI%20titel%203%20Asbest.pdf> methodiek verwijderingsmethodes

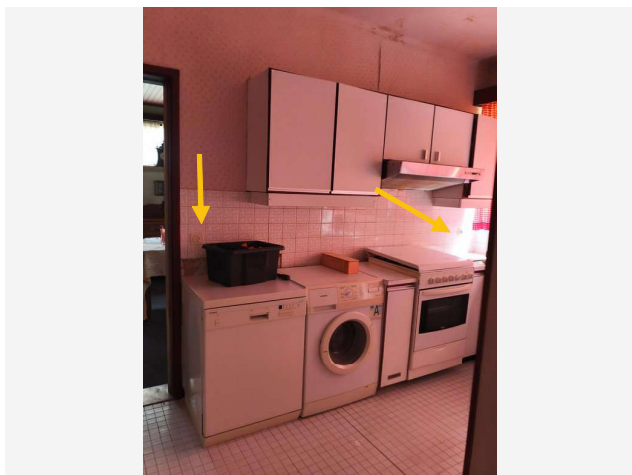
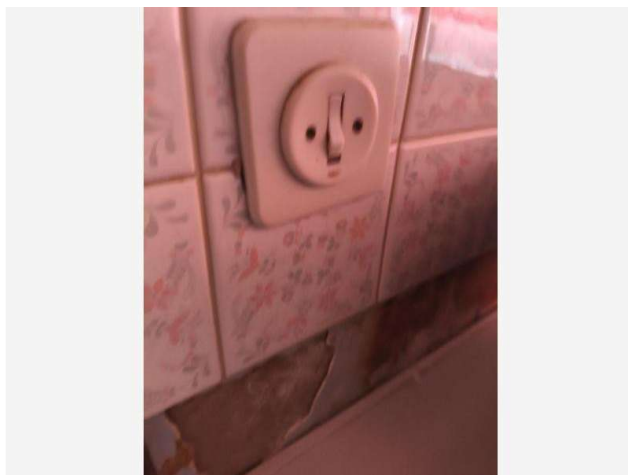
Het asbestmateriaal valt onder de mijlpaal van 2040.

Verhoogd materiaalisico en/of verhoogde kans op vezelvrijgave

Gebondenheid	Categorie 1: hechtgebonden in oorsprong
Asbestsoort (vezeltype)	Crocidoliet aanwezig
Asbestconcentratie	Laag (< 50%)
Afschermingsgraad van het gehele materiaal	Geheel of deels vrij aan de binnenlucht, maar geen contact met binnenluchtstromen
Toestand van het materiaal	Licht beschadigd, licht verweerd. Intacte calciumsilicaatplaat of materiaal met categorie 3-gebondenheid

Beschrijving	Bakeliet schakelaars/stopcontacten
Omgeving	Binnen
Primaire drager	Communicatie en elektrische infrastructuur en uitrusting
Asbestmateriaal	Plaat, paneel, tablet - Type Bakeliet
Bindmiddel van asbestmateriaal	Kunststof of -hars
Gebondenheid op basis van bindmiddel	Hecht
Hoeveelheid (oppervlakte - dikte - aantal)	<ul style="list-style-type: none"> • 0,10 m² - 1,00 cm - 10 stuks
Totaal volume	0,01 m ³
Eenvoudig bereikbaar	Ja
Bevestigingswijze	<ul style="list-style-type: none"> • Geschroefd
Identificatiemethode	<p>De asbestdeskundige beoordeelt het materiaal als asbestverdacht en dus asbesthoudend, en dit zonder monstername.</p> <p>Motivatie: De monstername brengt andere schade aan dan schade die inherent is aan de monstername.</p>
Destructieve handeling voor identificatie	Nee
Opmerking	De hele woning heeft witte bakelieten schakelaars en stopcontacten. Niet allen zijn gespot. De hoeveelheid is een zo nauwkeurig mogelijke opmeting. Hieraan kunnen evenwel geen rechten worden ontleend.

- Zorg voor een veilig beheer. Vermijd het beschadigen van het asbestmateriaal. Controleer de toestand jaarlijks op wijzigingen.
- Voer bijkomende staalname(s) uit.

- Eenvoudige handelingen: mag via doe-het-zelf of door werknemer(s) met opleidingsattest eenvoudige handelingen
Deze toepassing kan door een aannemer die over een opleidingsattest eenvoudige handelingen beschikt of door een particulier (doe-het-zelf), verwijderd worden indien er geen verhoogd risico op vrijgave van asbestvezels (max. concentratie 0,01 vezels/cm³ - CODEX Art. VI.3-54) ontstaat en de toepassing voorafgaand wordt gefixeerd/bevochtigd; de individuele elementen zonder machinale werktuigen (boormachine, slijpschijf, hogedrukreiniger,...) en zonder breken of gooien een voor een losgemaakt worden; en ten slotte dubbel en luchtdicht verpakt weggevoerd worden naar een erkend afvalpunt (recyclagepark).

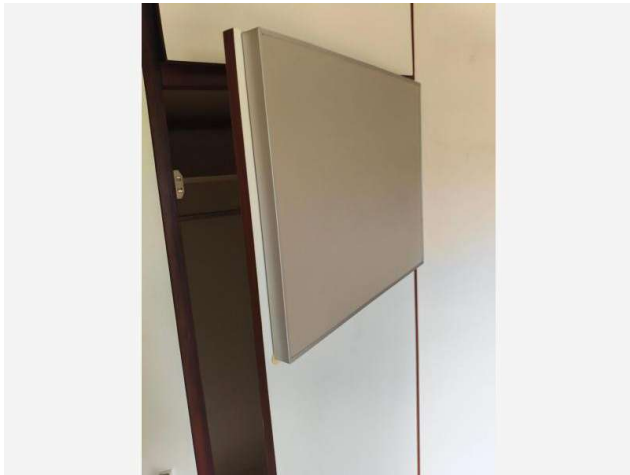
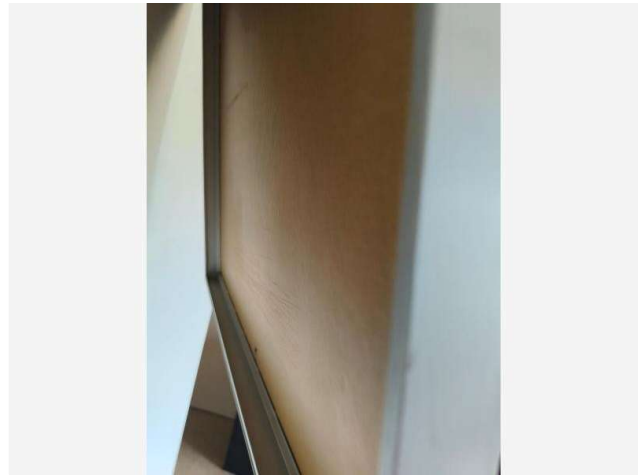
Het asbestmateriaal valt onder de mijlpaal van 2040.

Eindbeoordeling materiaalrisico	Zeer laag materiaalrisico en/of zeer lage kans op vezelvrijgave
---------------------------------	---

Gebondenheid	Categorie 1: hechtgebonden in oorsprong
Asbestsoort (vezeltype)	Crocidoliet aanwezig
Asbestconcentratie	Laag (< 50%)
Afschermingsgraad van het gehele materiaal	Niet-stootvaste afscherming
Toestand van het materiaal	Onbeschadigd, niet verweerd

Beschrijving	Glasal bord
Omgeving	Binnen
Primaire drager	Wandopening verticaal (raam, deur, ...)
Asbestmateriaal	Plaat, paneel, tablet - Geëmailleerd, type Glasal
Bindmiddel van asbestmateriaal	Cement
Gebondenheid op basis van bindmiddel	Hecht
Hoeveelheid (oppervlakte - dikte - aantal)	<ul style="list-style-type: none"> • 0,50 m² - 2,00 cm - 1 stuk
Totaal volume	0,01 m ³
Eenvoudig bereikbaar	Ja
Bevestigingswijze	<ul style="list-style-type: none"> • Geklemd
Identificatiemethode	<p>De asbestdeskundige beoordeelt het materiaal als asbestverdacht en dus asbesthoudend, en dit zonder monstername.</p> <p>Motivatie: De monstername brengt andere schade aan dan schade die inherent is aan de monstername.</p>
Destructieve handeling voor identificatie	Nee
Opmerking	<p>het bord is visueel /auditief als asbestverdacht beschouwd. Er werd geen staalname uitgevoerd wegens kans op breukvlakken.</p> <p>De vermelde oppervlaktes, diktes, gewichten en volumes betreffen een beredeneerde schatting. Er worden geen rechten verleend aan deze oppervlaktes/diktes/volumes.</p>

- Zorg voor een veilig beheer. Vermijd het beschadigen van het asbestmateriaal. Controleer de toestand jaarlijks op wijzigingen.

- Eenvoudige handelingen: mag via doe-het-zelf of door werknemer(s) met opleidingsattest eenvoudige handelingen
Mag verwijderd worden via EH via doe-het zelf :

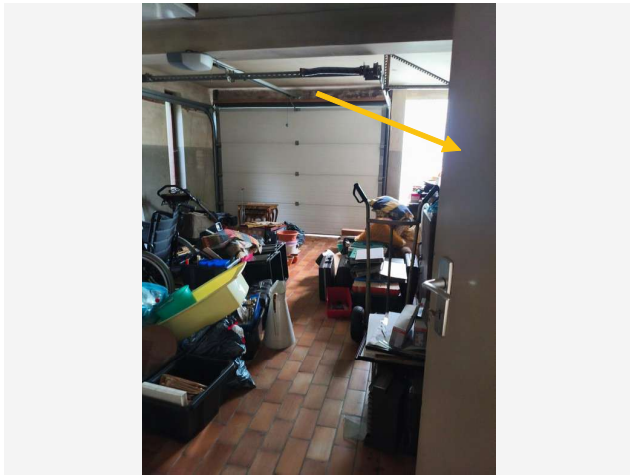
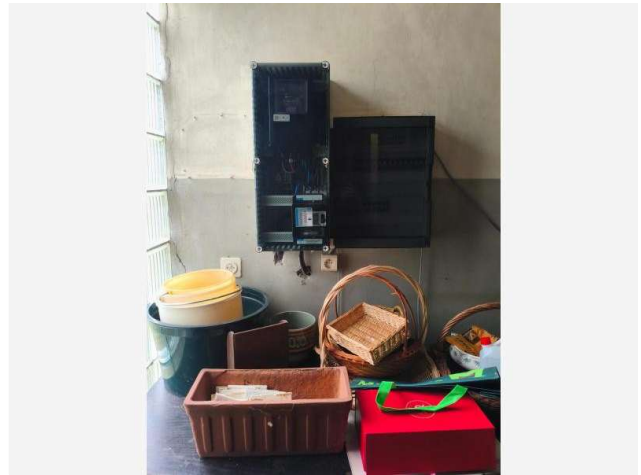
Het asbestmateriaal valt onder de mijlpaal van 2040.

Laag materiaalarisico en/of verlaagde kans op vezelvrijgave

Gebondenheid	Categorie 1: hechtgebonden in oorsprong
Asbestsoort (vezeltype)	Crocidoliet aanwezig
Asbestconcentratie	Laag (< 50%)
Afschermingsgraad van het gehele materiaal	Geheel of deels vrij aan de binnenlucht, maar geen contact met binnenluchtstromen
Toestand van het materiaal	Onbeschadigd, niet verweerd

Beschrijving	Bakeliet schakelkast
Omgeving	Binnen
Primaire drager	Communicatie en elektrische infrastructuur en uitrusting
Asbestmateriaal	Plaat, paneel, tablet - Type Bakeliet
Bindmiddel van asbestmateriaal	Kunststof of -hars
Gebondenheid op basis van bindmiddel	Hecht
Hoeveelheid (oppervlakte - dikte - aantal)	<ul style="list-style-type: none"> • 0,40 m² - 15,00 cm - 1 stuk
Totaal volume	0,06 m ³
Eenvoudig bereikbaar	Ja
Bevestigingswijze	<ul style="list-style-type: none"> • Geschroefd
Identificatiemethode	<p>De asbestdeskundige beoordeelt het materiaal als asbestverdacht en dus asbesthoudend, en dit zonder monstername.</p> <p>Motivatie: De materialen behoren niet toe aan de eigenaar voor wie de asbestdeskundige de asbestinventaris uitvoert.</p>
Destructieve handeling voor identificatie	Nee
Opmerking	De hoeveelheid is een zo nauwkeurig mogelijke opmeting. Hieraan kunnen evenwel geen rechten worden ontleend.

- Zorg voor een veilig beheer. Vermijd het beschadigen van het asbestmateriaal. Controleer de toestand jaarlijks op wijzigingen.
- Voer bijkomende staalname(s) uit.

- Eenvoudige handelingen: mag via doe-het-zelf of door werknemer(s) met opleidingsattest eenvoudige handelingen
Deze toepassing kan door een aannemer die over een opleidingsattest eenvoudige handelingen beschikt of door een particulier (doe-het-zelf), verwijderd worden indien er geen verhoogd risico op vrijgave van asbestvezels (max. concentratie 0,01 vezels/cm³ - CODEX Art. VI.3-54) ontstaat en de toepassing voorafgaand wordt gefixeerd/bevochtigd; de individuele elementen zonder machinale werktuigen (boormachine, slijpschijf, hogedrukreiniger,...) en zonder breken of gooien een voor een losgemaakt worden; en ten slotte dubbel en luchtdicht verpakt weggevoerd worden naar een erkend afvalpunt (recyclagepark).

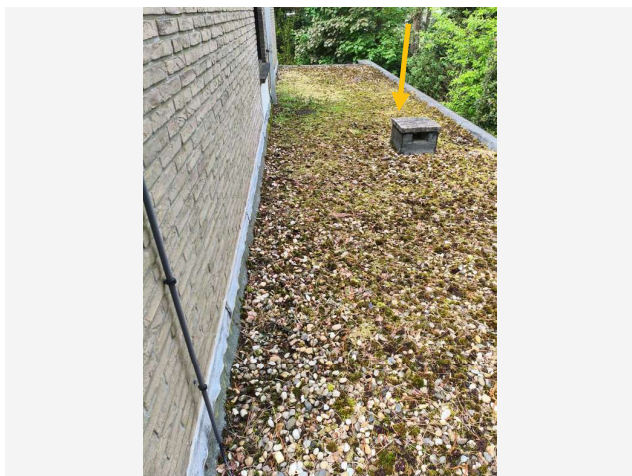
Tijdelijke beperking

(Asbest)materiaal	Rookgaskanaal
Karakterisatie	Asbest (verdacht)
Primaire drager	HVAC infrastructuur en uitrusting

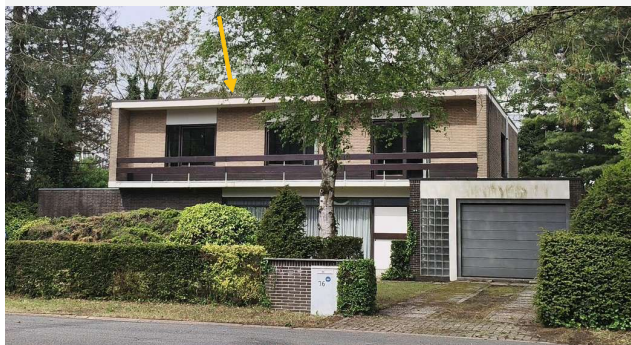
(Asbest)materiaal	Dak- en gevelbekleding - Roofing
Karakterisatie	Asbest (verdacht)
Primaire drager	Plat dak

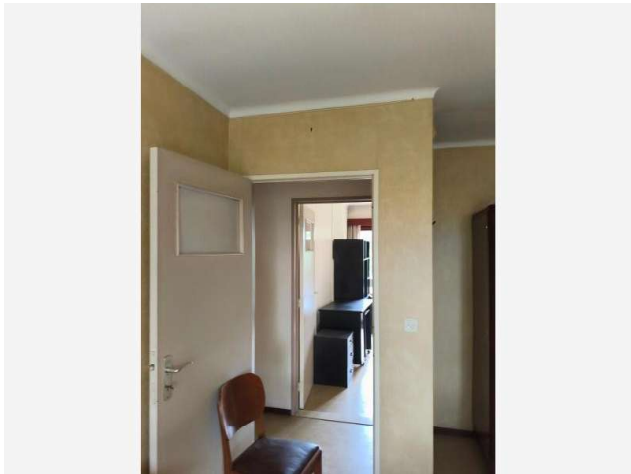
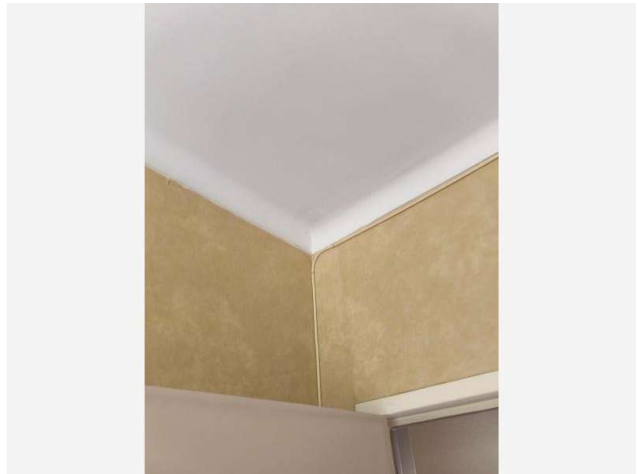
Fiche 10: Plafond in pleisterwerk

Geen asbest

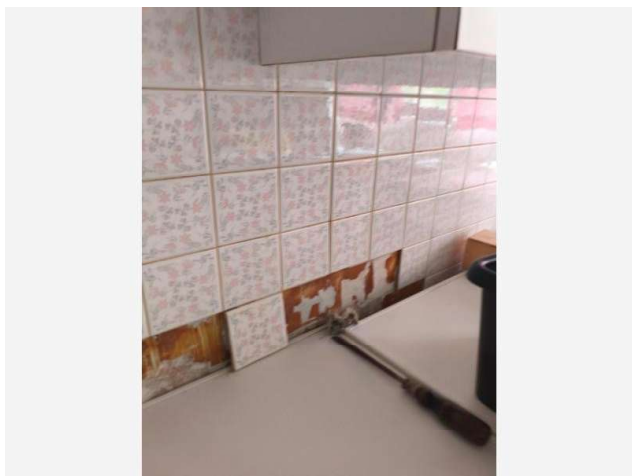
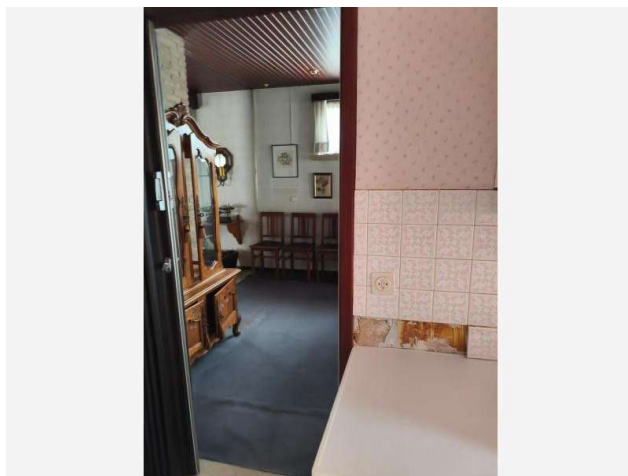
Fiche 11: Tegellijm

Geen asbest

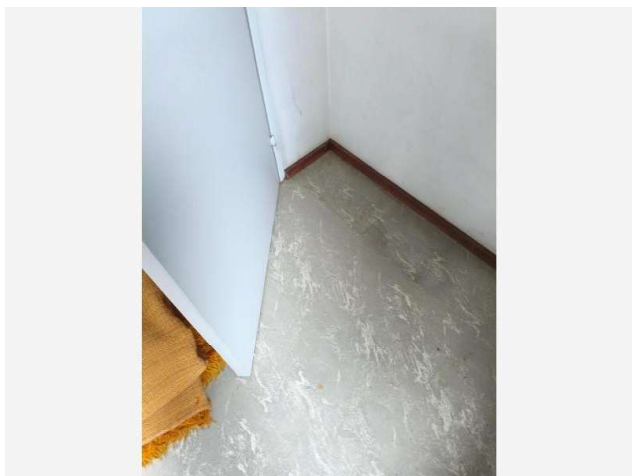
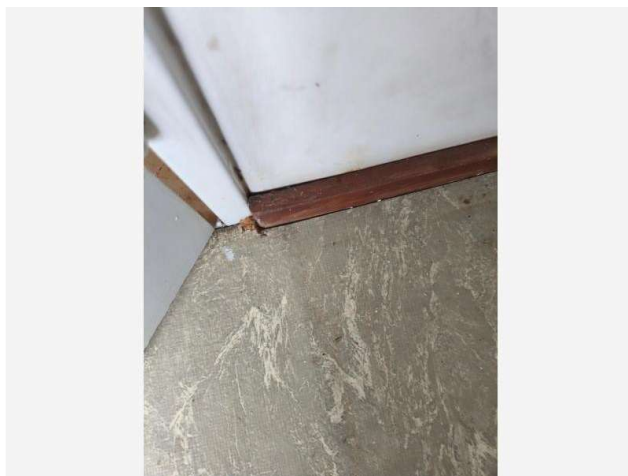
Fiche 12: Vinyl vloerzeil in slaapkamer

Geen asbest

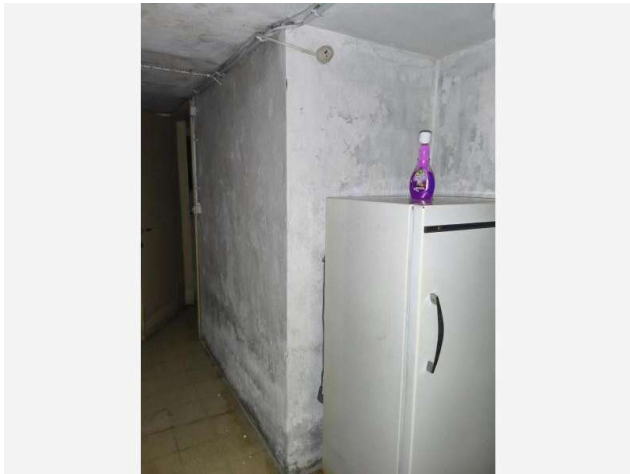
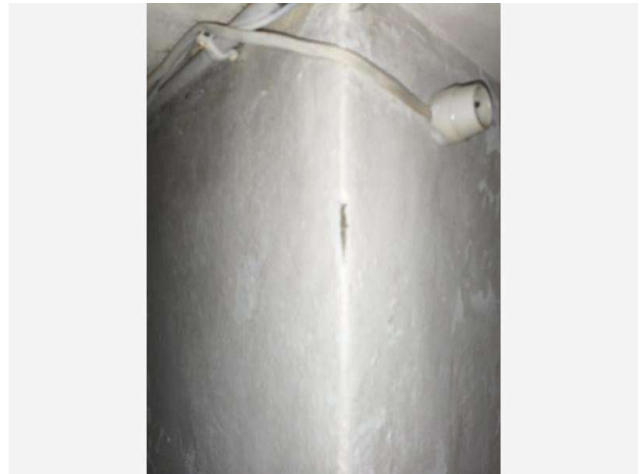
Fiche 13: Cementering kelder met staalname

Geen asbest

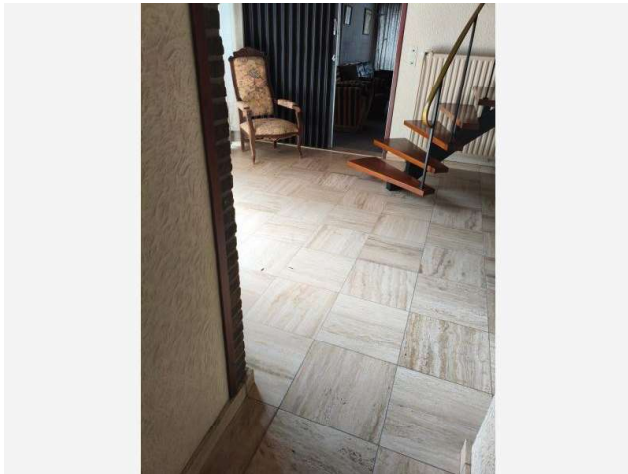
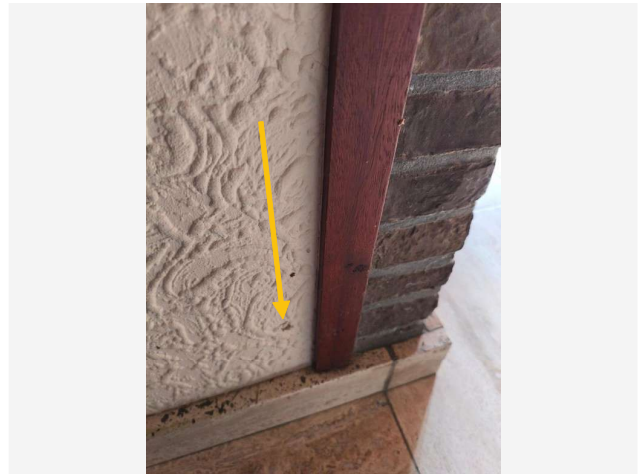
Fiche 14: Muren in pleisterwerk

Geen asbest

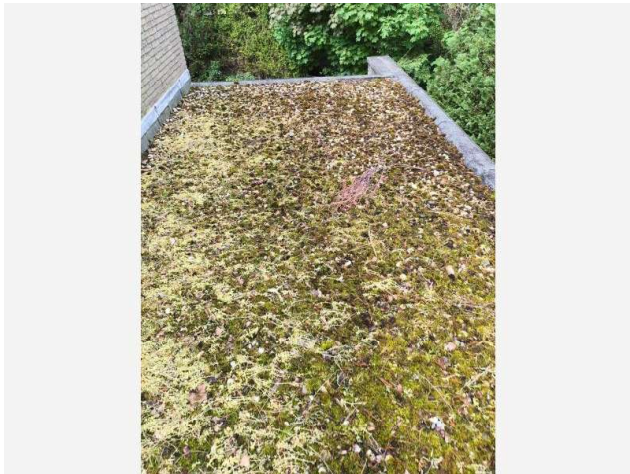
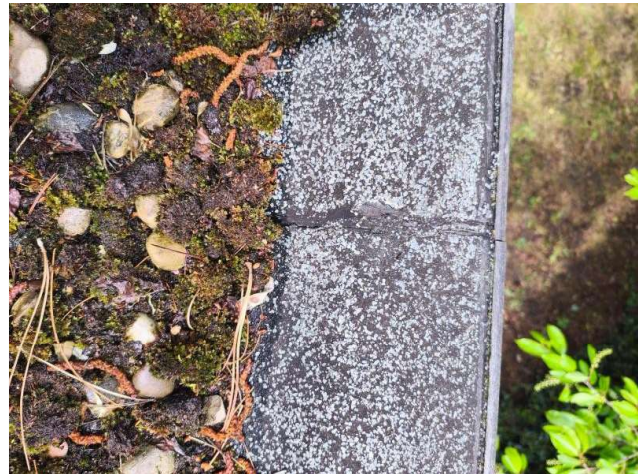
Fiche 15: Roofing plat dak garage aanbouw

Geen asbest

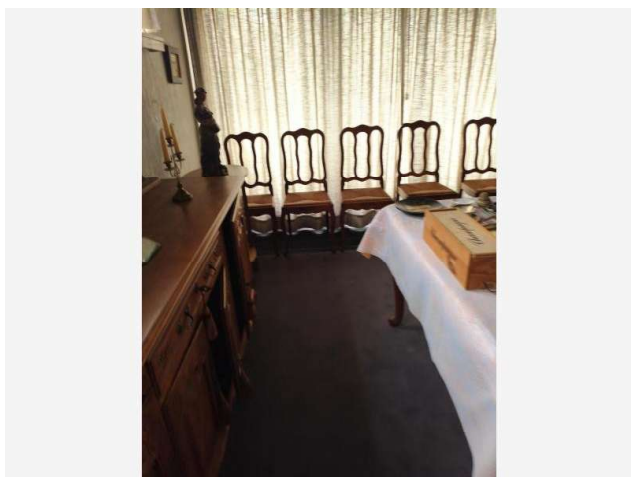
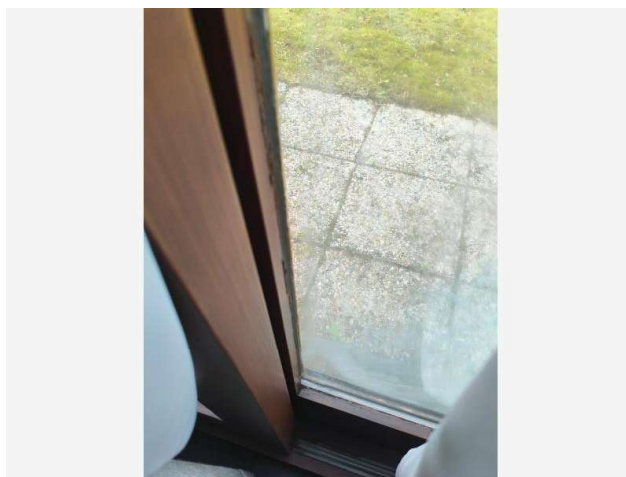
Beschrijving	Notitie	Terug te vinden op plannen
Fiche 16: Kit niet verdacht	De gebruikte siliconen kit is niet asbestverdacht	Plan 1.3: gelijkvloers woning Plan 1.6: eerste verdiep woning

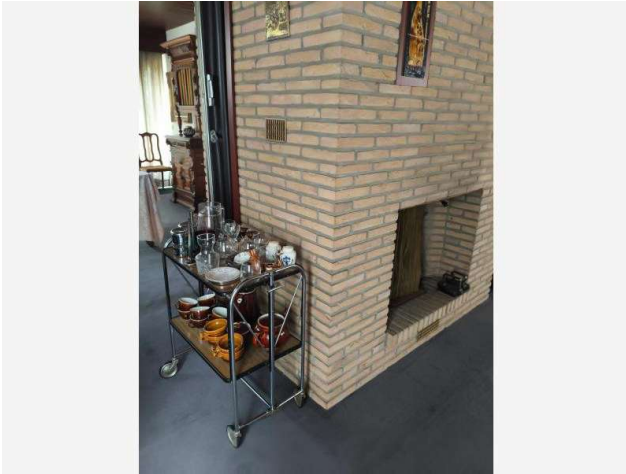
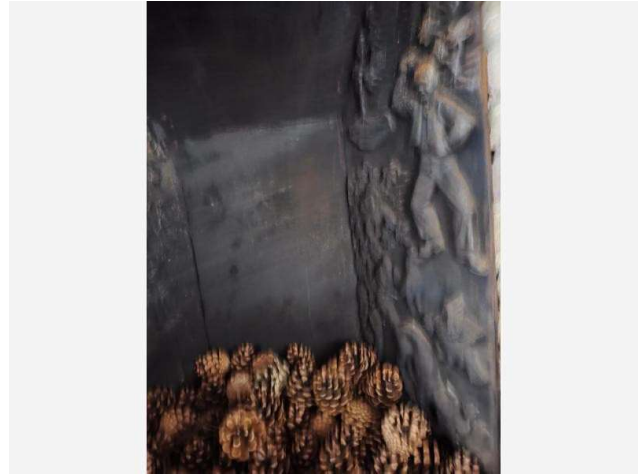
Beschrijving	Notitie	Terug te vinden op plannen
Fiche 17: schouw in leefruimte	Het is niet uitgesloten dat er nog verdacht materiaal aanwezig is in de schouw ,(bij werken extra controle aangewezen.)	Plan 1.5: gelijkvloers woning
Fiche 18: CV-ketel ouder dan risico jaar	<p>De aanwezige ketel dateert van vóór 2001 en valt bijgevolg binnen het risicoperiodejaar voor het gebruik van asbesthoudende materialen binnenin. De brander is van 2004 en de packing is hierbij niet asbest verdacht.</p> <p>Om deze reden wordt aangeraden om bij toekomstige werken of interventies aan de installatie de nodige voorzichtigheid in acht te nemen.</p> <p>Historisch werden in en rond verwarmingsinstallaties regelmatig asbesthoudende materialen toegepast, onder meer in isolatie, afdichtingen en pakkingen. Deze materialen zijn niet altijd zichtbaar en kunnen zich ook in niet-zichtbare onderdelen bevinden.</p> <p>Bij ingrepen of demontage van de ketel wordt daarom aanbevolen om voorafgaand bijkomend onderzoek te laten uitvoeren en, indien nodig, de werken te laten uitvoeren volgens de geldende veiligheidsvoorschriften</p>	Plan 1.2: kelder
