Asbestinventarisatetest

Sint-Paulusstraat 35, 2000 Antwerpen

Attestnummer : 20250622-000142.000

Uitgegeven op : 22.06.2025

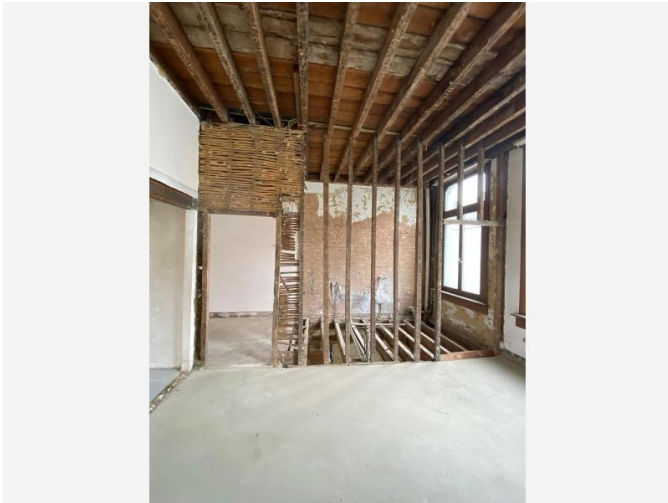
Bepleistering in 2021 verwijderd over de gehele woning (buiten de handelsruimte en kelder, welke toen in gebruik waren) en vervangen door nieuwe bezetting en/of gyproc.

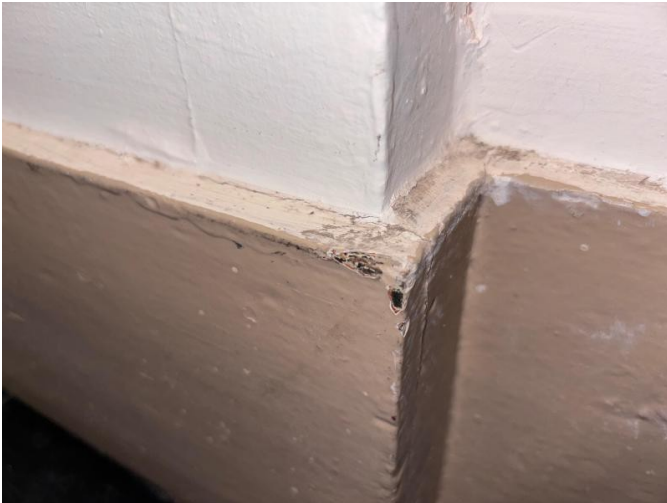
Lambrisering uit hout. Houtvezels in doorsnede zichtbaar. Hout bevat geen asbest. Onderlaag niet inspecteerbaar.

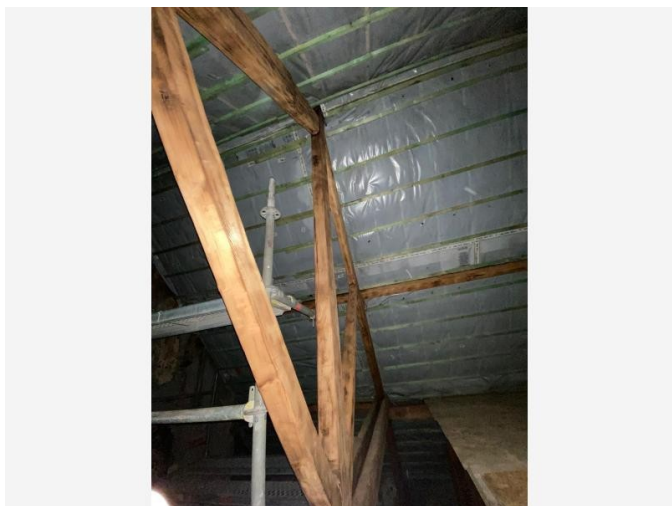
Dak recent vernieuwd. Onderdak uit lichte onderdakfolie met dakpannen als dakbedekking. Onderdakfolie bevat geen asbest.

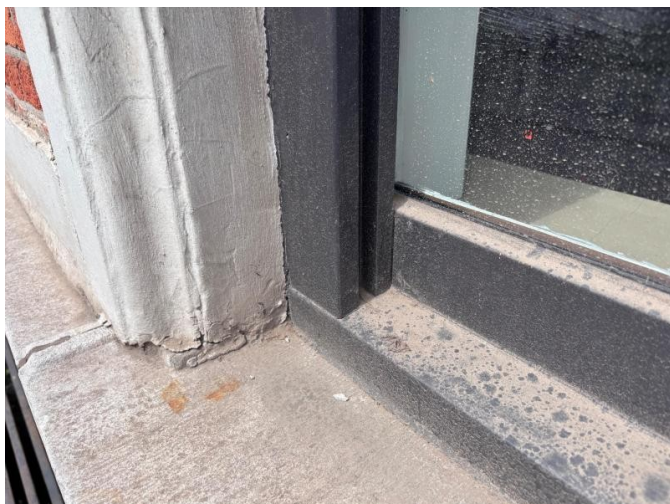
Ramen voorzien van flexibele siliconen afkitting. Bevat geen asbest.

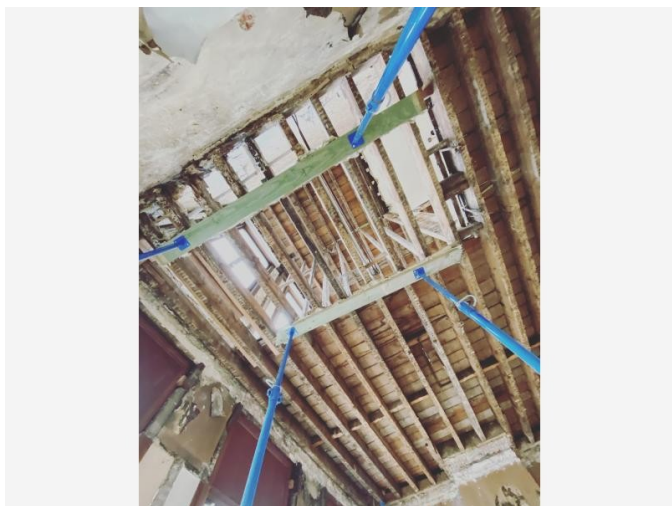
Beploistering plafond en vloeren in 2021 verwijderd over de gehele woning (buiten de handelsruimte en kelder, welke toen in gebruik waren) en vervangen door nieuwe bezetting en/of gyproc.

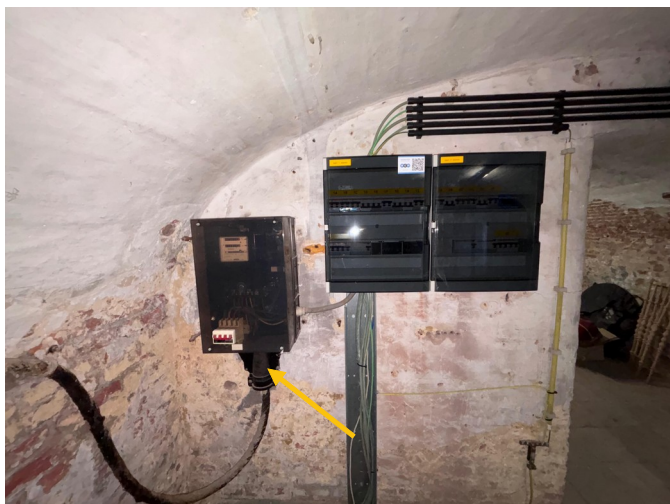
Zwart kunststof aansluiting op meterkast. Bevat geen asbest.

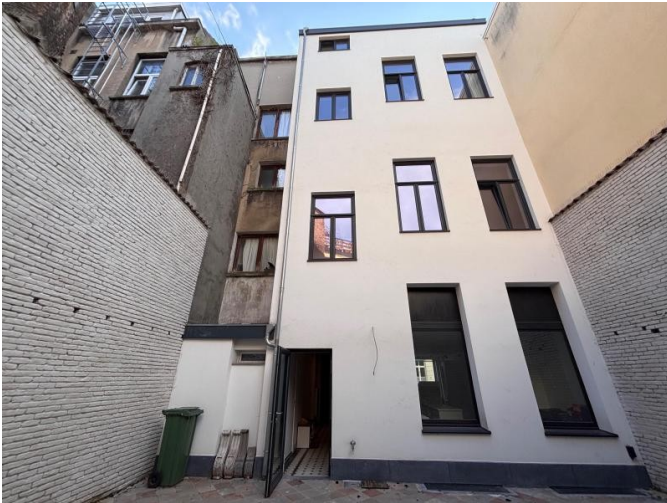
Crepi aan de achtergevel van de woning in 2022 geplaatst.

Crepi, ook wel bekend als pleisterwerk of stucwerk, kan in sommige gevallen asbest bevatten, vooral bij oudere woningen. Asbest werd in het verleden gebruikt in pleisterwerk om het sterker en duurzamer te maken.

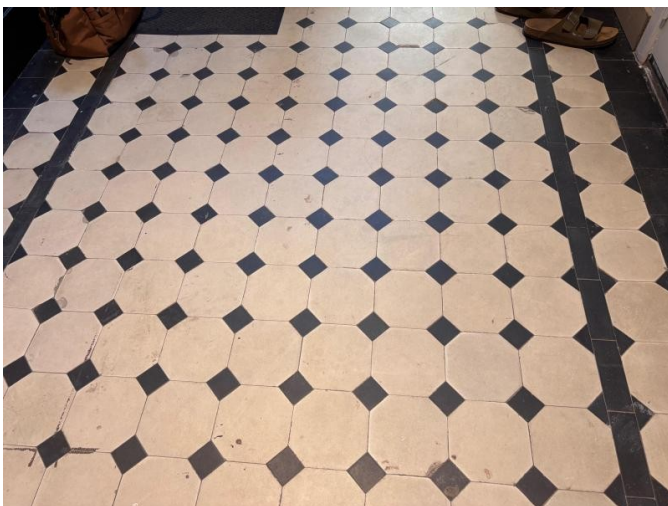
De tegels waren in goede staat en er was geen beschadiging vast te stellen. Onderliggende mogelijk asbesthoudende smeerlaag niet inspecteerbaar.

Bij verwijdering tegels is het raadzaam de nodige beschermingsmiddelen te dragen om alle risico uit te sluiten. In de periode dat deze woning werd gebouwd, werd frequent asbestverdachte tegellijm gebruikt.

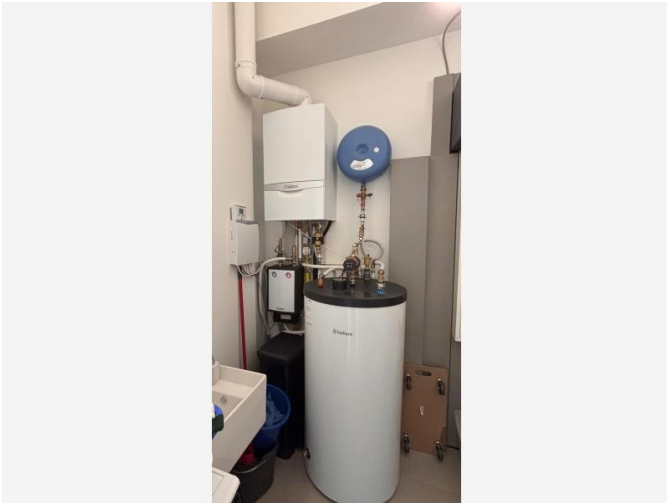
CV ketel met productiejaar na 2001. Installatie geplaatst in 2022. Bevatten geen asbesthoudende materialen.

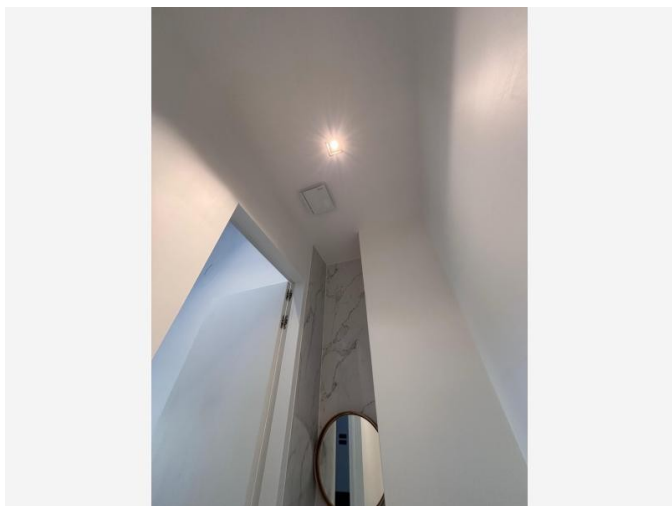
Gipskarton panelen plafond in 2022 geplaatst. Bevatten geen asbest.

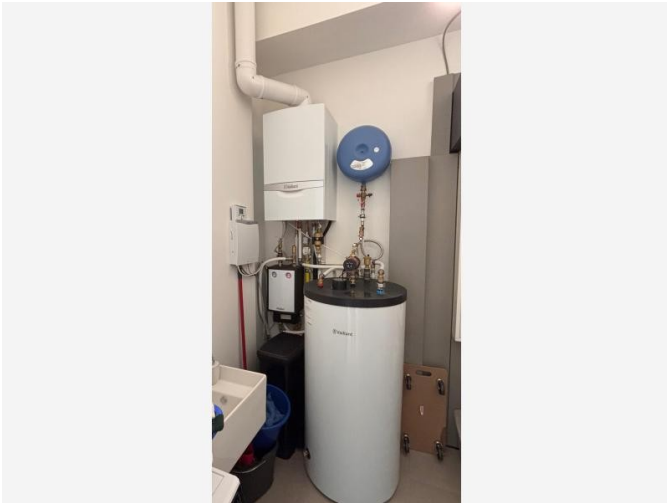
Sanitaire aansluitingen in gehele woning in 2022 vernieuwd. Bevatten geen asbesthoudende toepassingen/materialen.

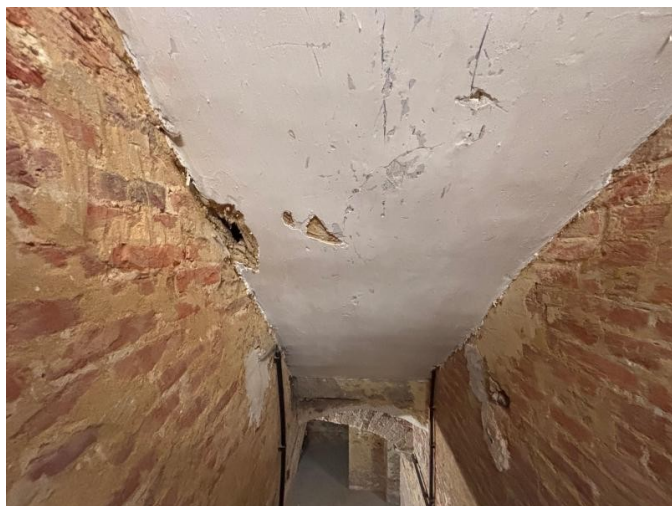
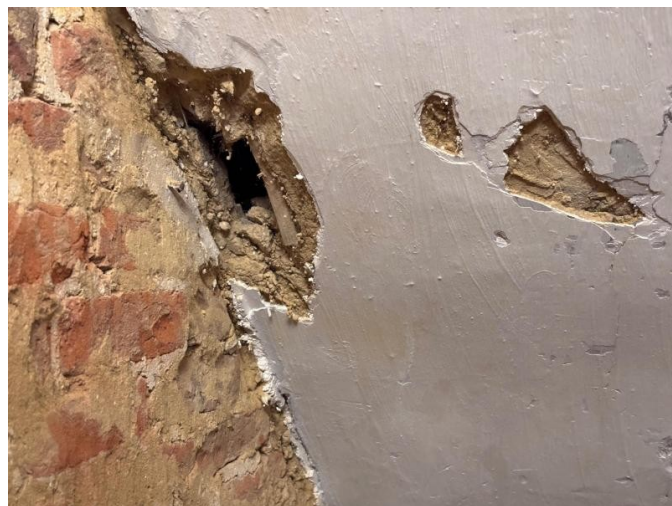
Fiche 12: Pleisterwerk plafond kelder

Geen asbest

#	Type	Referentie	Resultaat
12.1	Mengmonster	000000436301	Geen asbest
