Asbestinventarisatetest

Lochtemanweg 8, 3580 Beringen

Attestnummer : 20260424-000443.000

Uitgegeven op : 24.04.2026

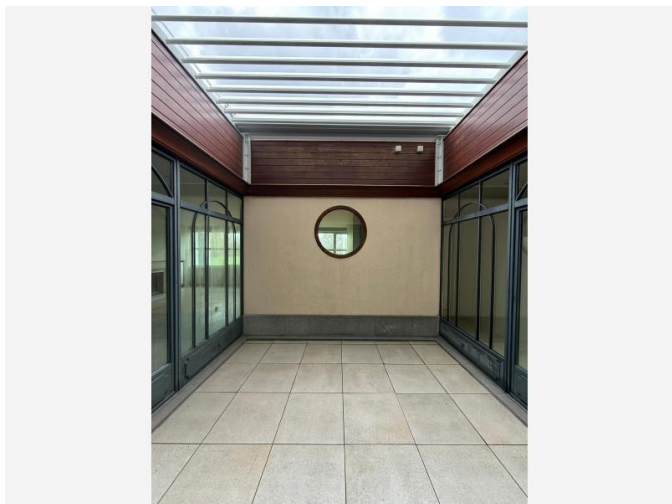
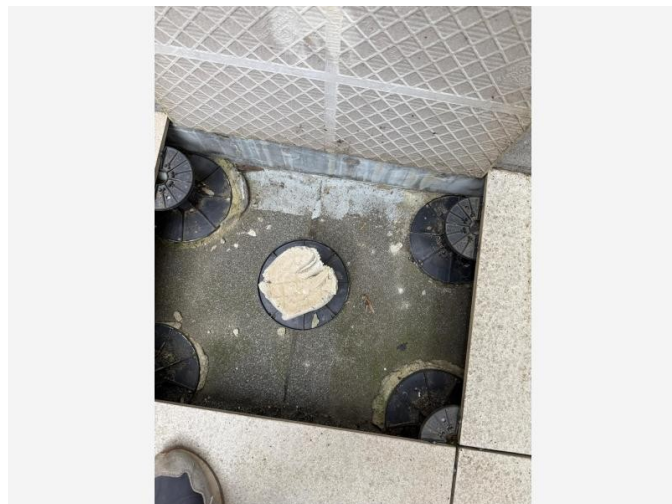
Het asbestmateriaal valt onder de mijlpaal van 2040.

Eindbeoordeling materiaalrisico	Zeer laag materiaalrisico en/of zeer lage kans op vezelvrijgave
---------------------------------	---

Gebondenheid	Categorie 1: hechtgebonden in oorsprong
Asbestsoort (vezeltype)	Amfibool aanwezig, uitgezonderd crocidoliet
Asbestconcentratie	Laag (< 50%)
Afschermingsgraad van het gehele materiaal	Niet-stootvaste afscherming
Toestand van het materiaal	Licht beschadigd, licht verweerd. Intacte calciumsilicaatplaat of materiaal met categorie 3-gebondenheid

Beschrijving	Roofing Patio
Omgeving	Buiten
Primaire drager	Plat dak
Asbestmateriaal	Dak- en gevelbekleding - Roofing
Bindmiddel van asbestmateriaal	Bitumen (roofing, teer, asfalt)
Gebondenheid op basis van bindmiddel	Hecht
Hoeveelheid (oppervlakte - aantal)	• 9,99 m ² - 1 stuk
Totale oppervlakte	9,99 m ²
Eenvoudig bereikbaar	Ja
Bevestigingswijze	• Verlijmd, ingegoten, versmeerd
Identificatiemethode	De asbestdeskundige beoordeelt het materiaal als asbesthoudend, en dit zonder monsternamen.
Destructieve handeling voor identificatie	Nee
Opmerking	De roofing op de patio van het appartement werd niet vernieuwd volgens de factuur van de dakwerken.

- Zorg voor een veilig beheer. Vermijd het beschadigen van het asbestmateriaal. Controleer de toestand jaarlijks op wijzigingen.
- Voer bijkomende staalname(s) uit.

- Eenvoudige handelingen: mag via doe-het-zelf of door werknemer(s) met opleidingsattest eenvoudige handelingen
"De toepassing is hechtgebonden en bevindt zich in de buitenomgeving. Het materiaal mag dus verwijderd worden op voorwaarde dat er geen asbestvezels vrijkomen bij de verwijdering. Indien de omstandigheden (bevestigingswijze, toestand van het materiaal, ...) dit niet toelaten, dient beroep te worden gedaan op een erkend asbestverwijderaar om de verwijdering uit te voeren. Als dit materiaal verwijderd kan worden zonder het te breken, te beschadigen... , dan mag met dit met eenvoudige handelingen.

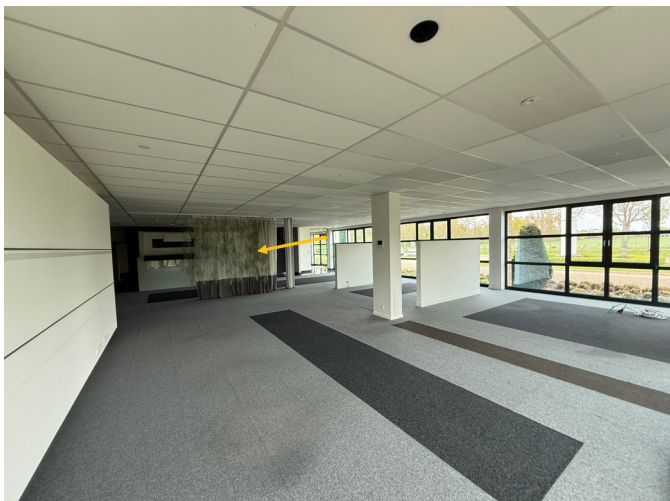
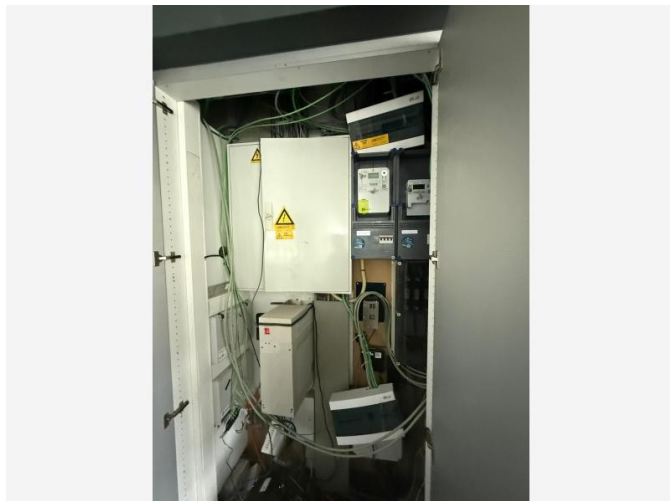
Fiche 3: elektrische installatie (verdeelbord/sturingskast/...) - 031-adv-neg

De elektrische installatie (meterkast/verdeelbord/sturingskast/....) werd geïnspecteerd. Er werden geen asbestverdachte toepassingen vastgesteld.

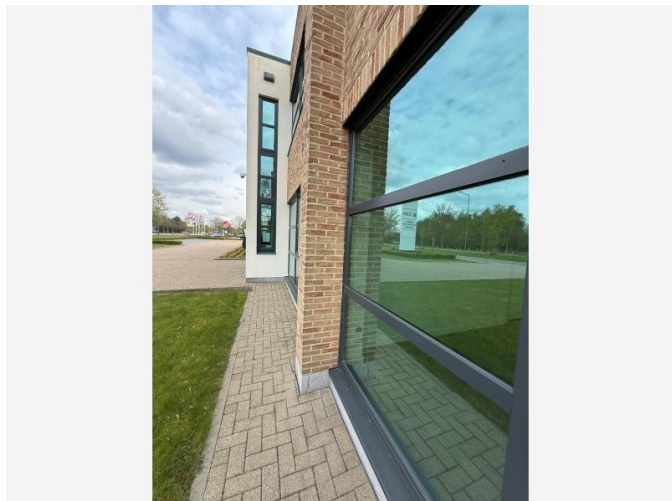
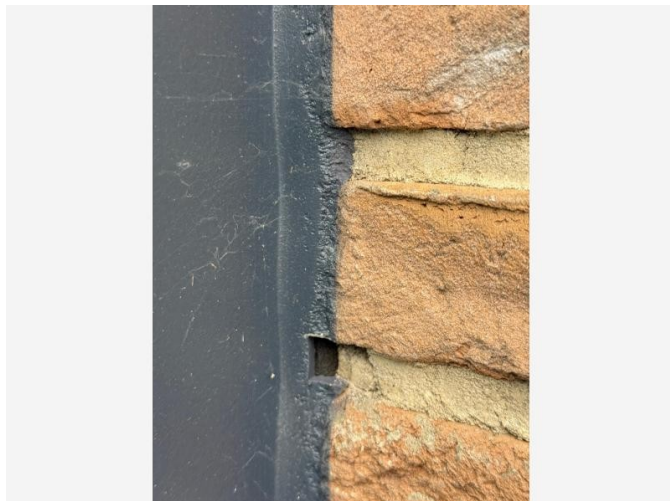
Fiche 5: afdichting gevel/schrijnwerk (mastiek/kit/...) gevel buiten

Geen asbest

#	Type	Referentie	Resultaat
5.1	Mengmonster	AP 243 - 5	Geen asbest

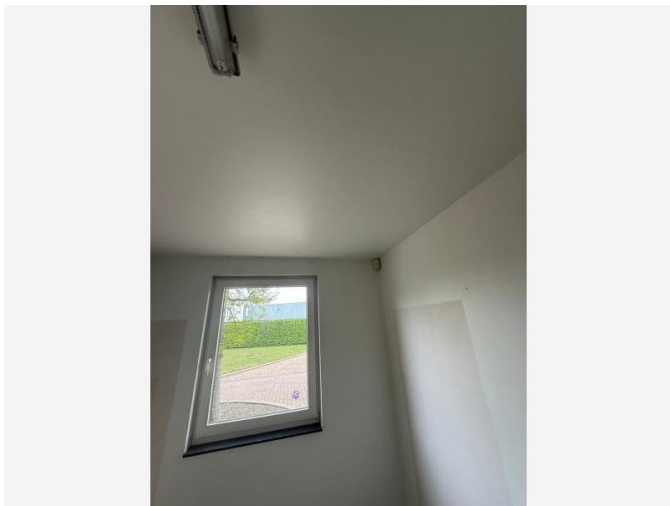
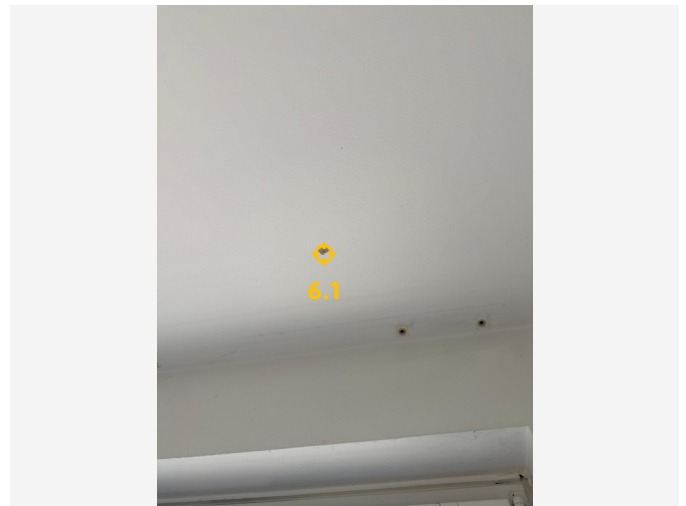
Fiche 6: pleisterwerk plafonds

Geen asbest

#	Type	Referentie	Resultaat
6.1	Mengmonster	Ap 243 10 Pleister plafond berging	Geen asbest

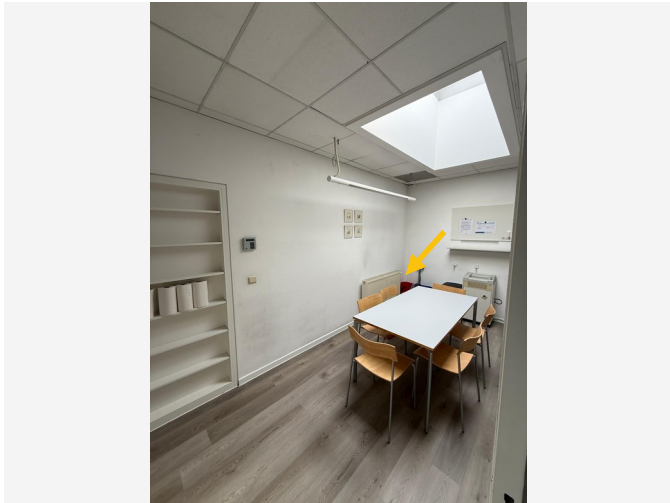
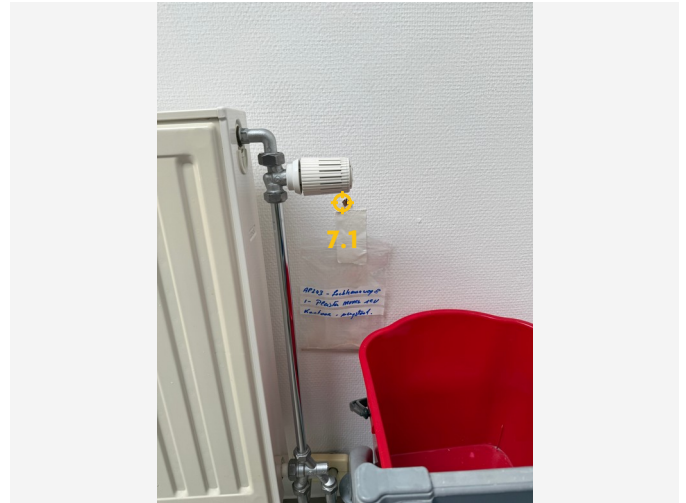
Geen asbest

#	Type	Referentie	Resultaat
7.1	Mengmonster	AP 243 - 1	Geen asbest

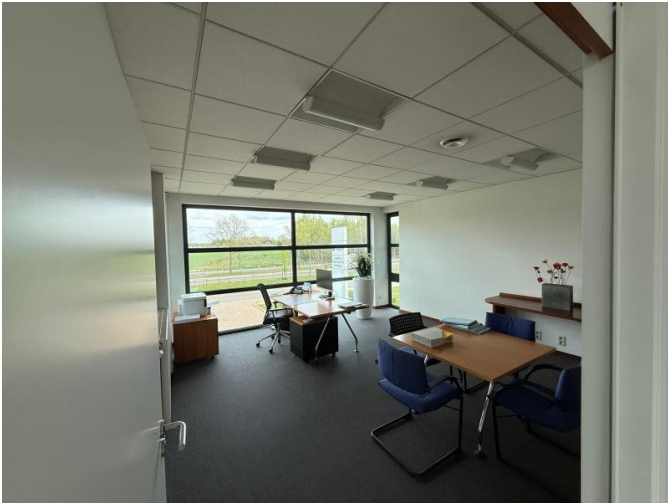
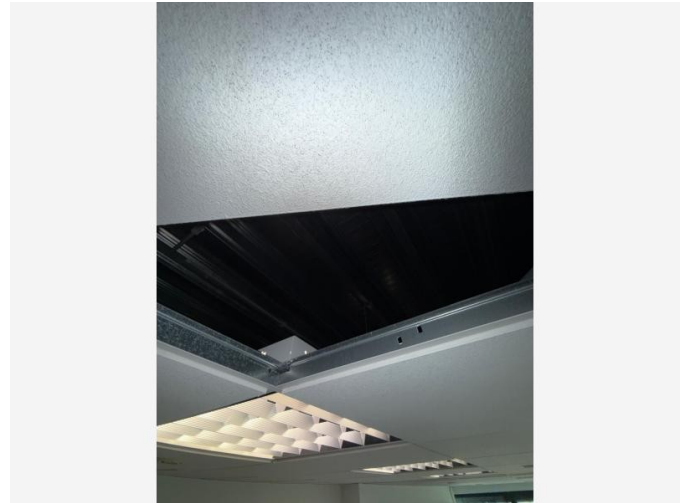
Fiche 8: plaatmateriaal plafonds

Geen asbest

#	Type	Referentie	Resultaat
8.1	Puntmonster	AP 243 - 7 plaatmateriaal valse plafonds (p)	Geen asbest

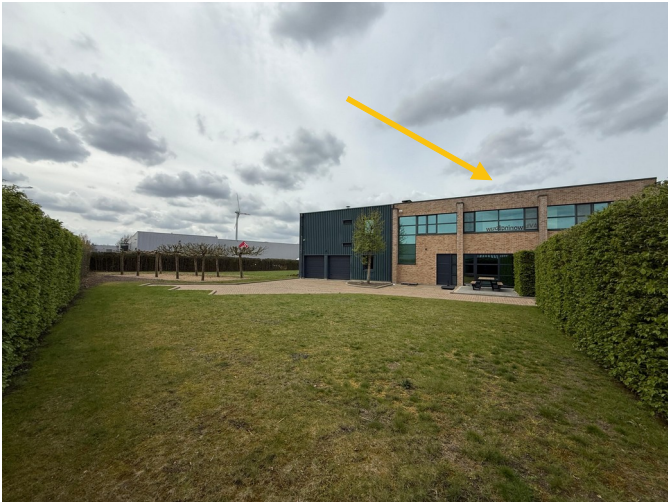
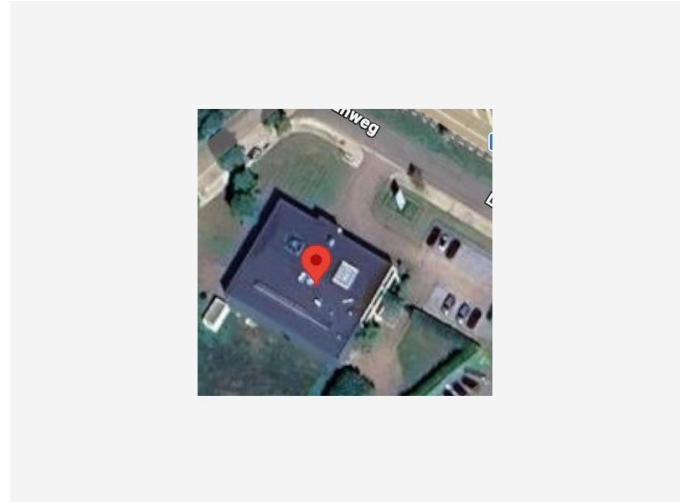
Fiche 9: bitumen, rubber of gelijkwaardig als dakbedekking

Geen asbest

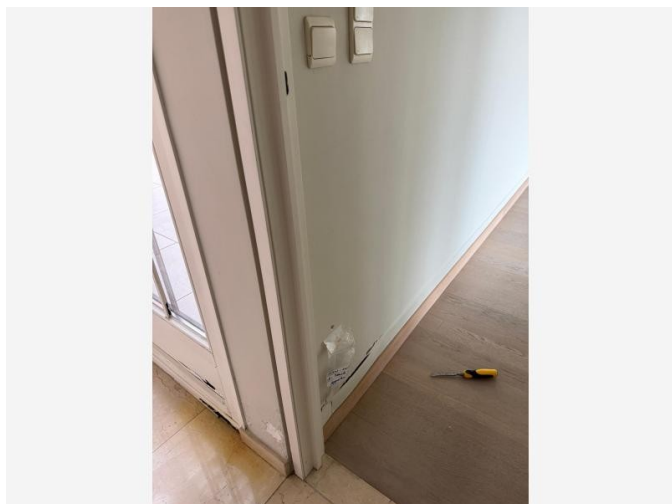
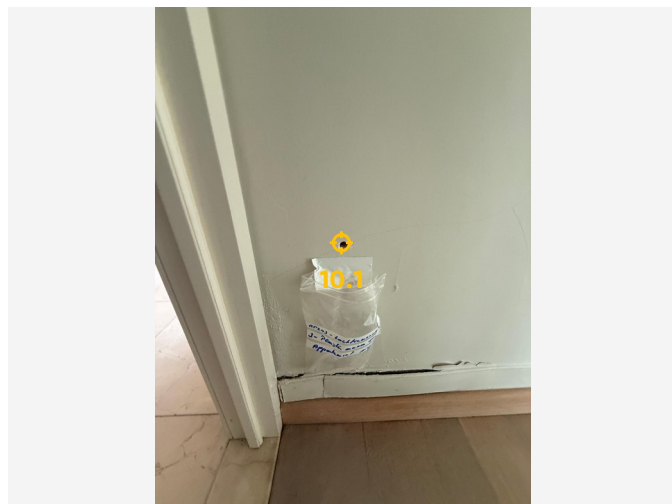
Geen asbest

#	Type	Referentie	Resultaat
10.1	Mengmonster	AP 243 - 3 pleister muren 1e V appartement (m)	Geen asbest

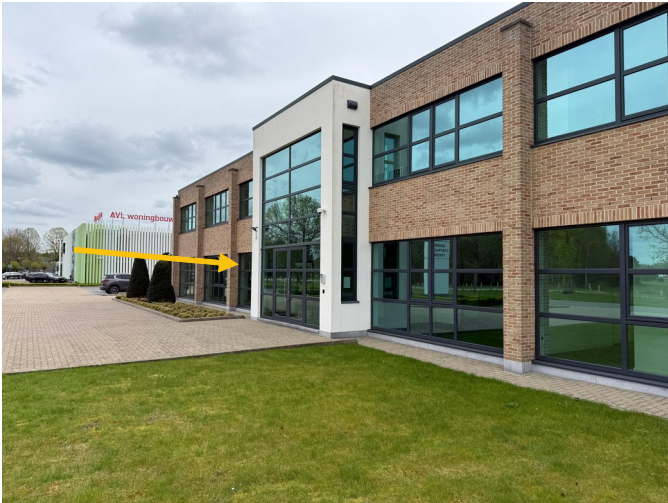
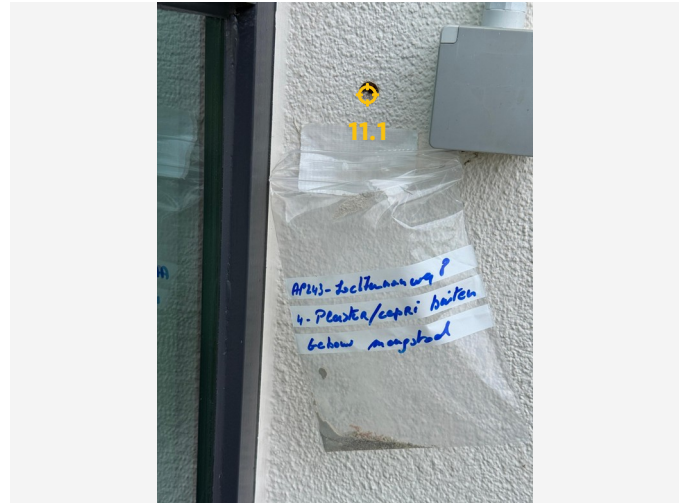
Fiche 11: gevelbekleding - crepi

Geen asbest

#	Type	Referentie	Resultaat
11.1	Mengmonster	AP 243 - 4 pleister/crepi buiten (m)	Geen asbest

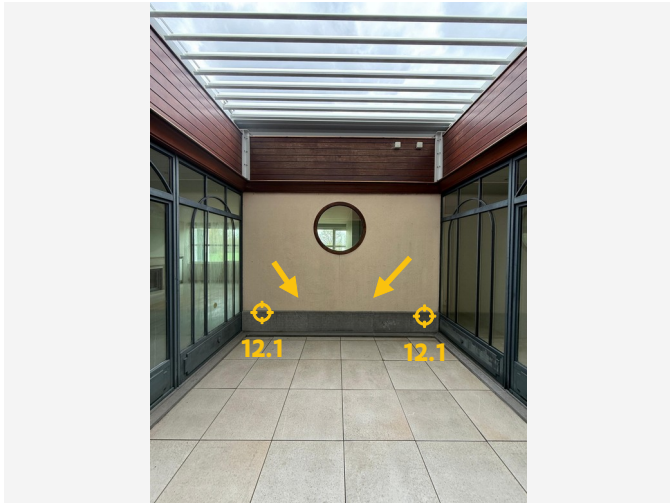
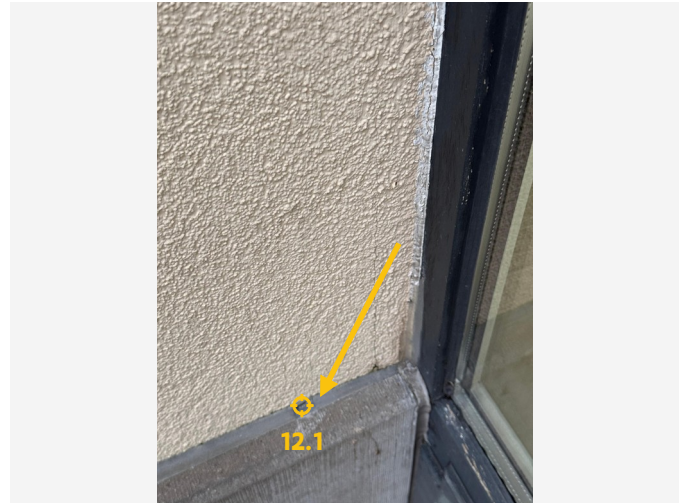
Geen asbest

#	Type	Referentie	Resultaat
12.1	Mengmonster	AP 243 - 9 - Kitvoeg blauwe steen	Geen asbest

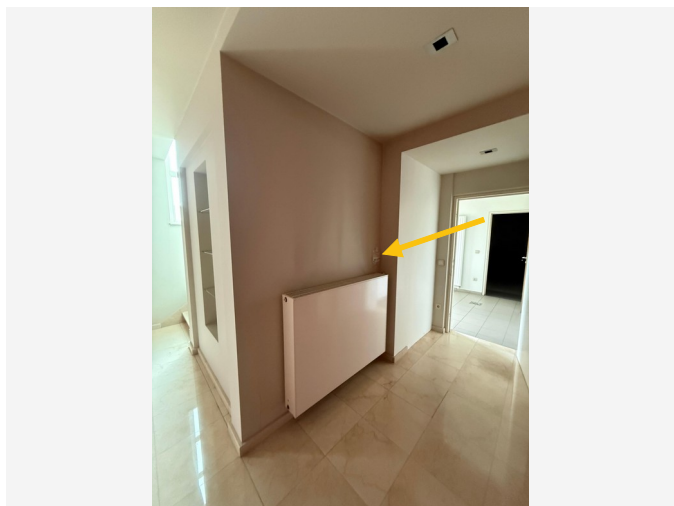
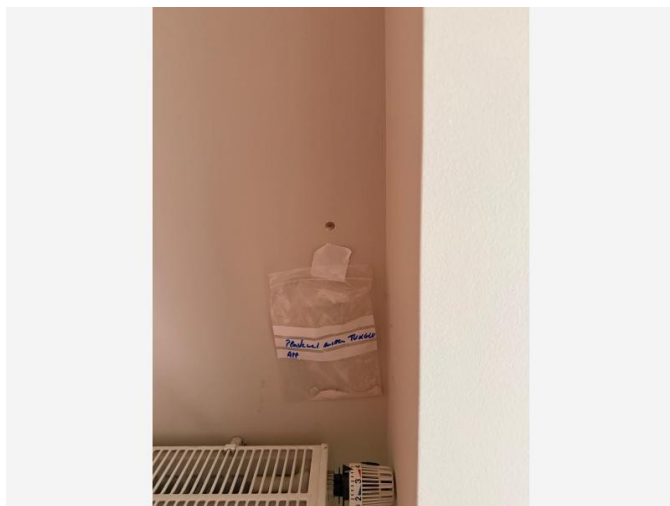
Geen asbest

#	Type	Referentie	Resultaat
13.1	Mengmonster	AP 243 - 6 pleister muren glv en tussenv -app	Geen asbest

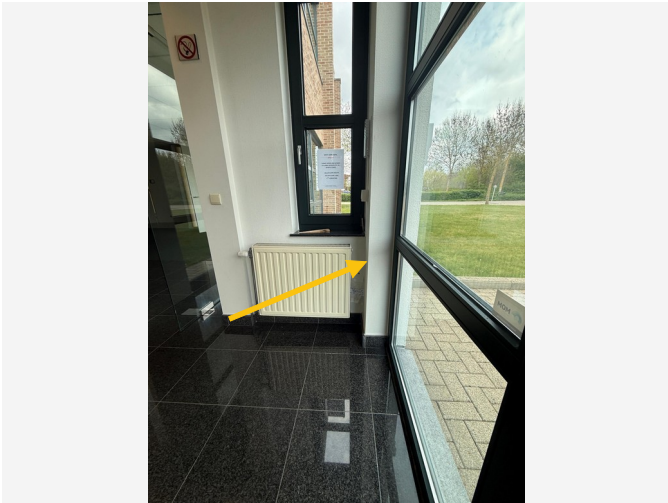
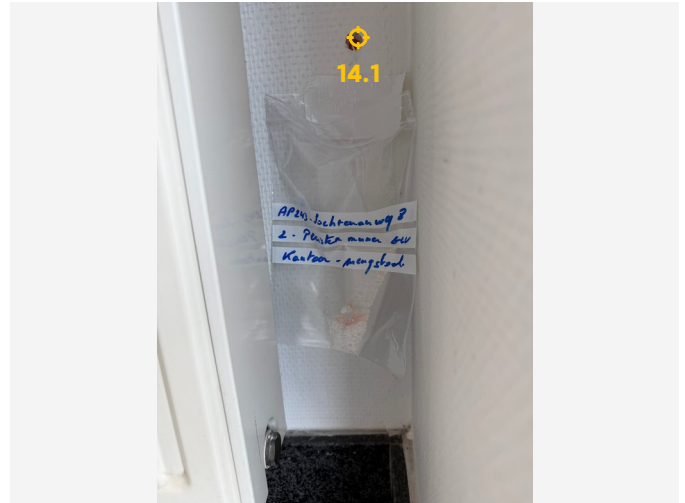
Geen asbest

#	Type	Referentie	Resultaat
14.1	Mengmonster	AP243 - 2 Pleister muren Gv kantoor (m)	Geen asbest

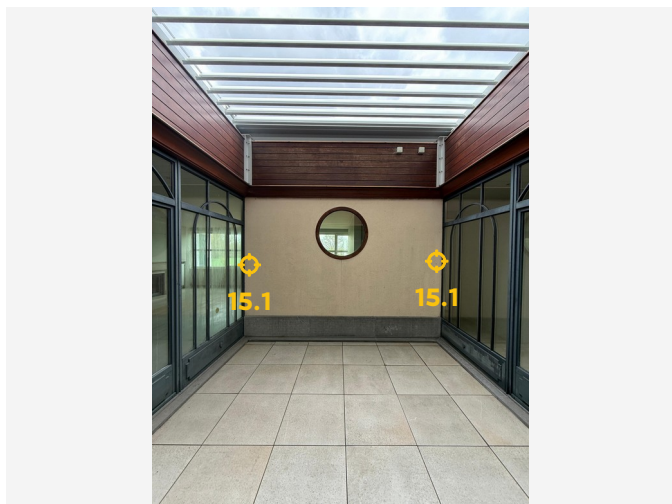
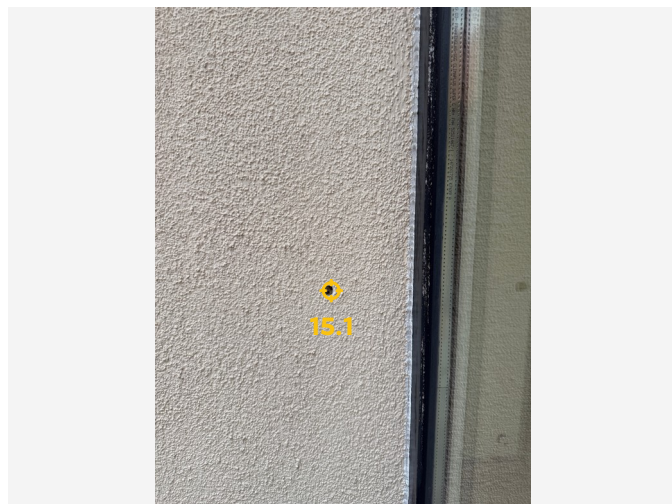
Geen asbest

#	Type	Referentie	Resultaat
15.1	Mengmonster	Ap 243 8 Pleister /crepi Patio appartement (m)	Geen asbest

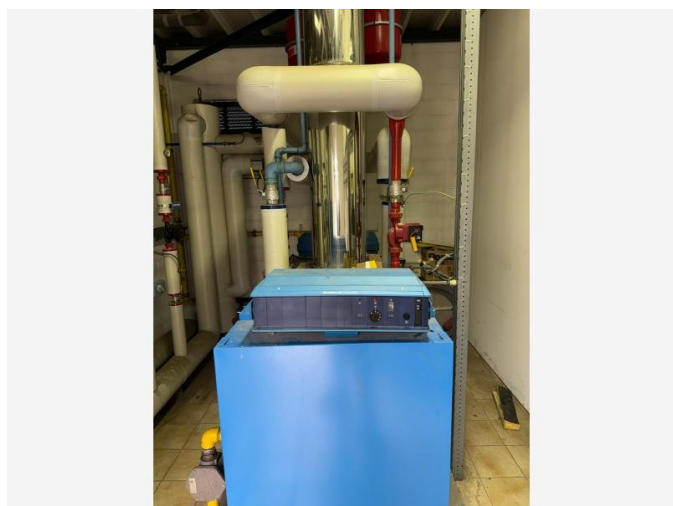
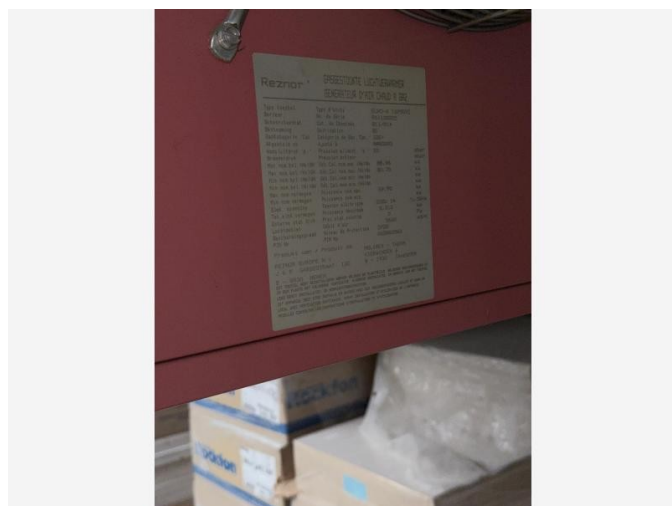
Beschrijving	Notitie	Terug te vinden op plannen
Fiche 18: (onderdelen aan de) stookketel	De Cv-ketel is van 1996. Deze kan asbesthoudende elementen bevatten die niet waarneembaar zijn.	Plan 1.2: 1e Verdieping huidige toestand 25 01 10
Fiche 19: bitumen, rubber of gelijkwaardig als dakbedekking	Het dak werd voorzien van een nieuwe toplaag. De eerder aangebrachte laag is niet waarneembaar noch inspecteerbaar maar zou asbesthoudend kunnen zijn.	Plan 1.7: Hoofdgebouw plan
