Asbestinventarisatetest

Laarsebaan 72, 2170 Antwerpen

Attestnummer : **20260509-000045.000**

Uitgegeven op : **09.05.2026**

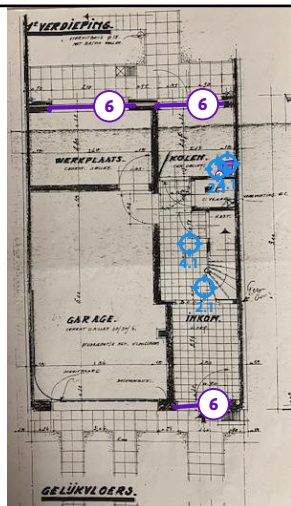
Plan 1.1: Glv

garage en werkplaats niet bepleisterd

alle plafonds bepleisterd behalve werkplaats en garage

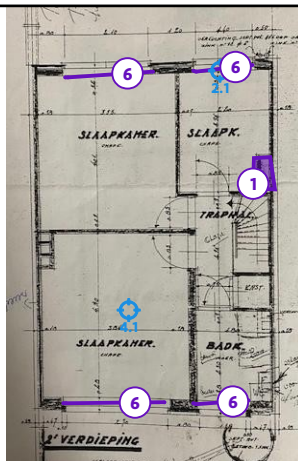
Plan 1.3: 2é

Beschrijving	Type	Actie
1. Rookgaskanaal	Beperking	-
2. Stucwerk muur	Geen asbest	-
2.1 Code: Mm01	Mengmonster	-
4. Stucwerk plafond	Geen asbest	-
4.1 Code: Mm02	Mengmonster	-
6. Kit ramen	Overige ruimte of materiaal	-

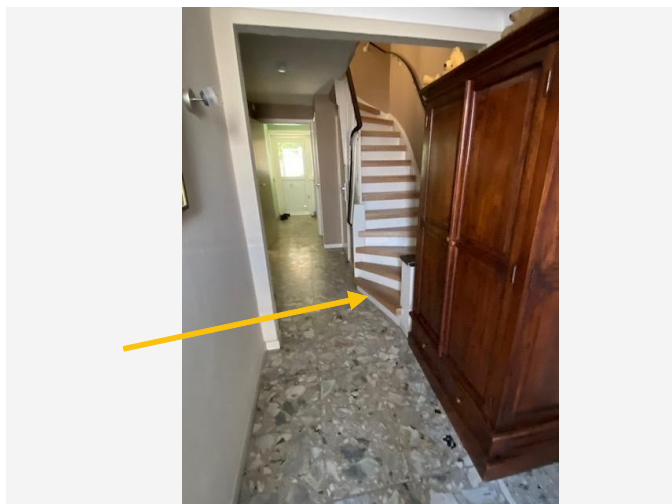
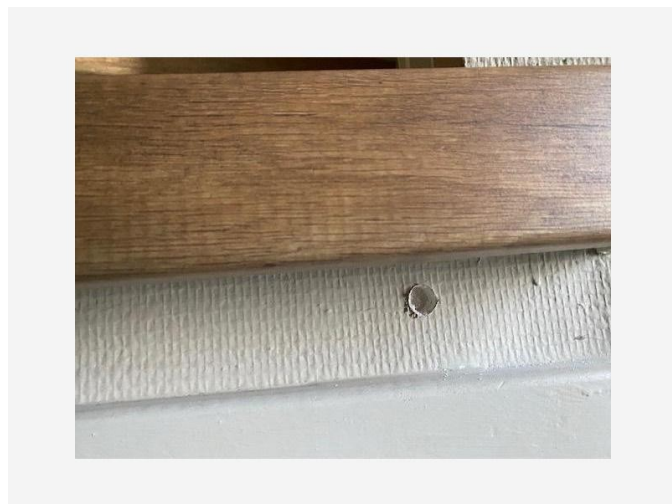
Fiche 2: Stucwerk muur

Geen asbest

#	Type	Referentie	Resultaat
2.1	Mengmonster	Mm01	Geen asbest

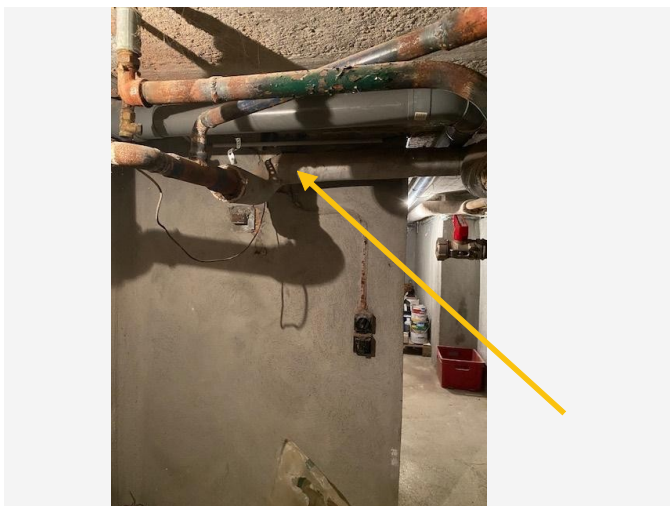
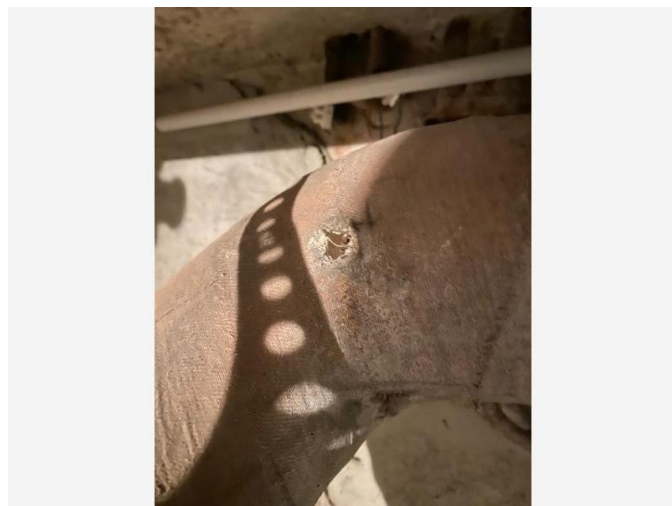
Fiche 3: Leiding isolatie

Geen asbest

#	Type	Referentie	Resultaat
3.1	Mengmonster	Mm03	Geen asbest
3.2	Mengmonster	Mm04	Geen asbest

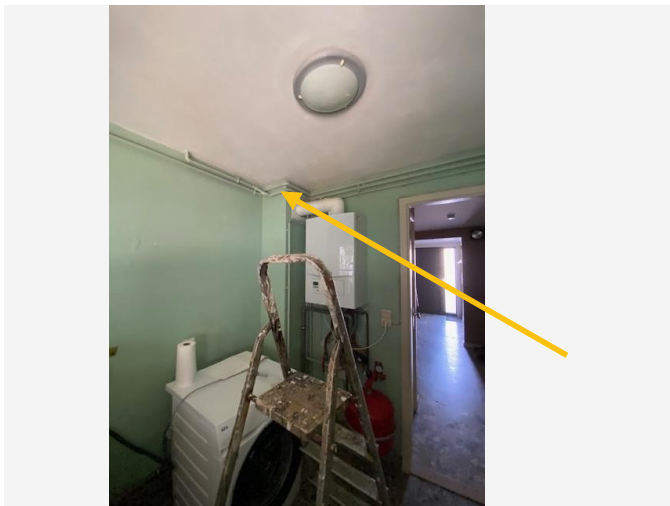
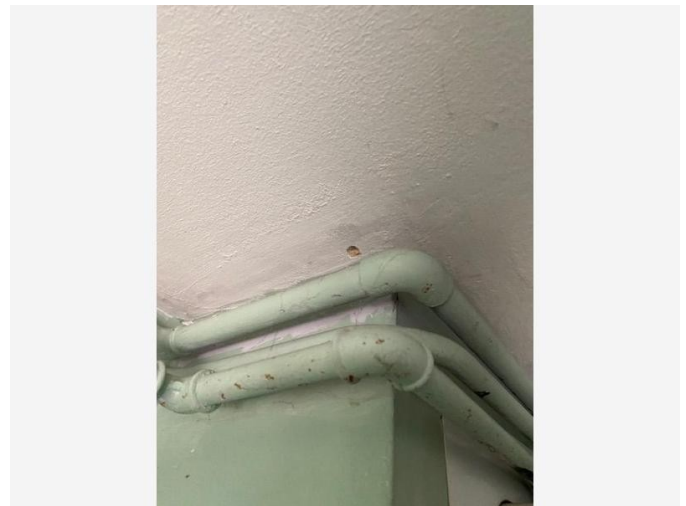
Fiche 4: Stucwerk plafond

Geen asbest

#	Type	Referentie	Resultaat
4.1	Mengmonster	Mm02	Geen asbest

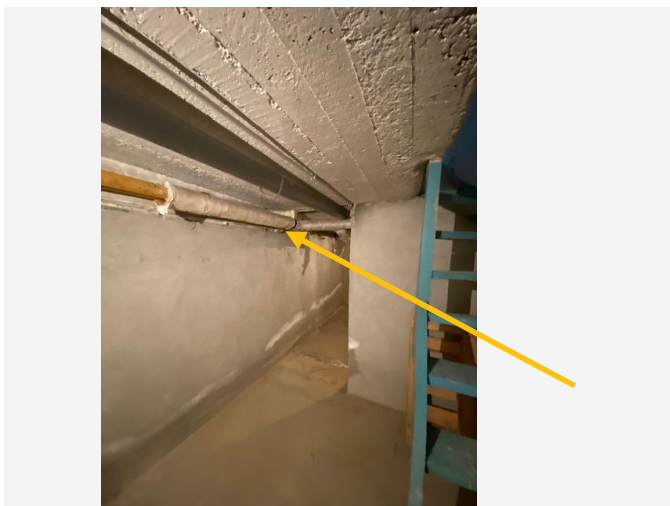
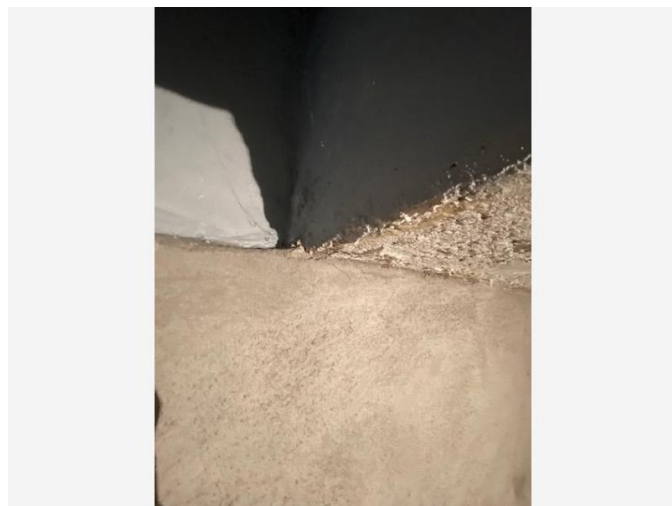
Fiche 5: Pleister muur kelder

Geen asbest

#	Type	Referentie	Resultaat
5.1	Mengmonster	Mm05	Geen asbest
