Asbestinventarisatetest

Bufkensstraat 1, 1700 Dilbeek

Attestnummer : 20260507-000514.000

Uitgegeven op : 07.05.2026

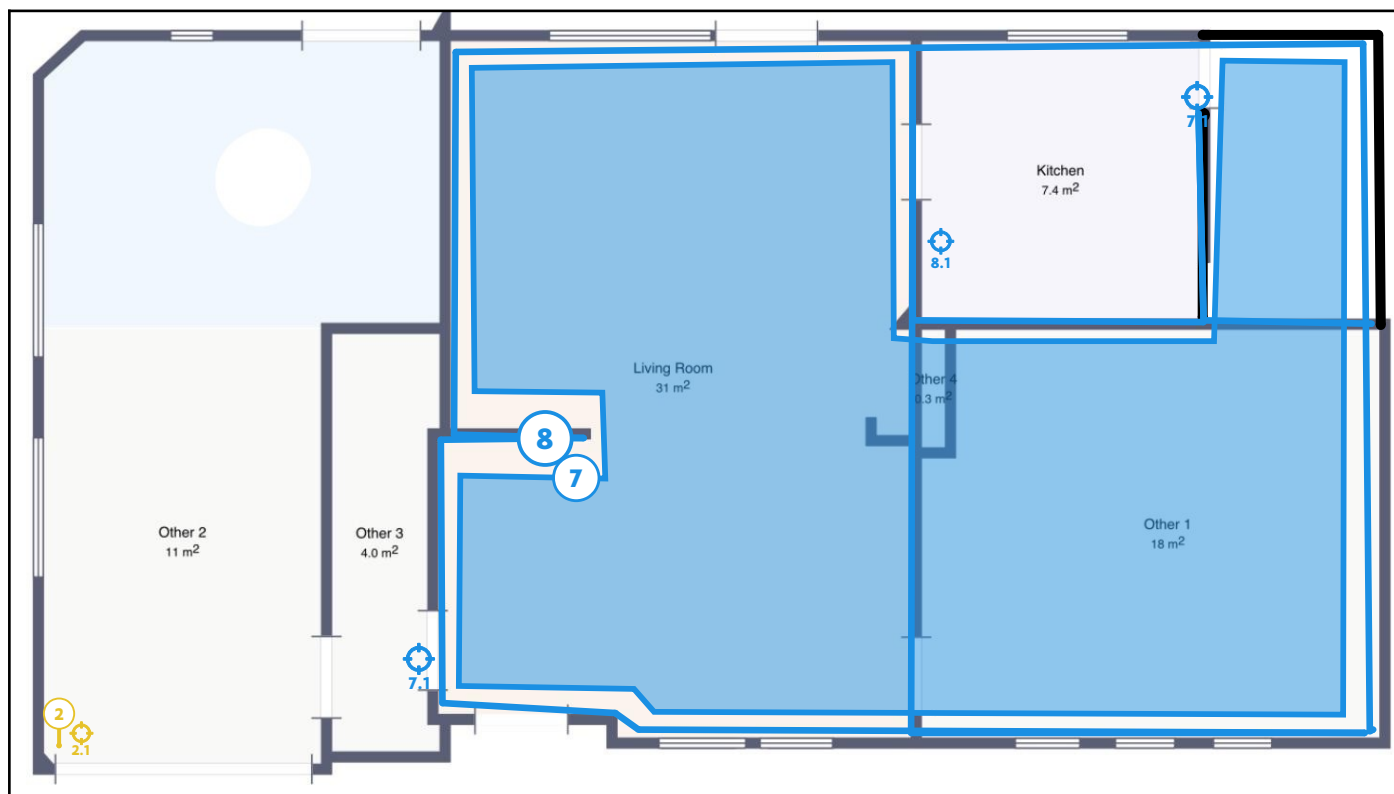
Plan 1.1: Gelijkvloers

Beschrijving	Type	Actie
2. Ophangingsplaat elektrische installatie	Asbestmateriaal	Zorgvuldig beheren
2.1 Code: PLAAT	Puntmonster	-
7. Pleisterwerk plafonds	Geen asbest	-
7.1 Code: PLPL	Mengmonster	-
8. Pleisterwerk muren	Geen asbest	-
8.1 Code: PLM	Mengmonster	-

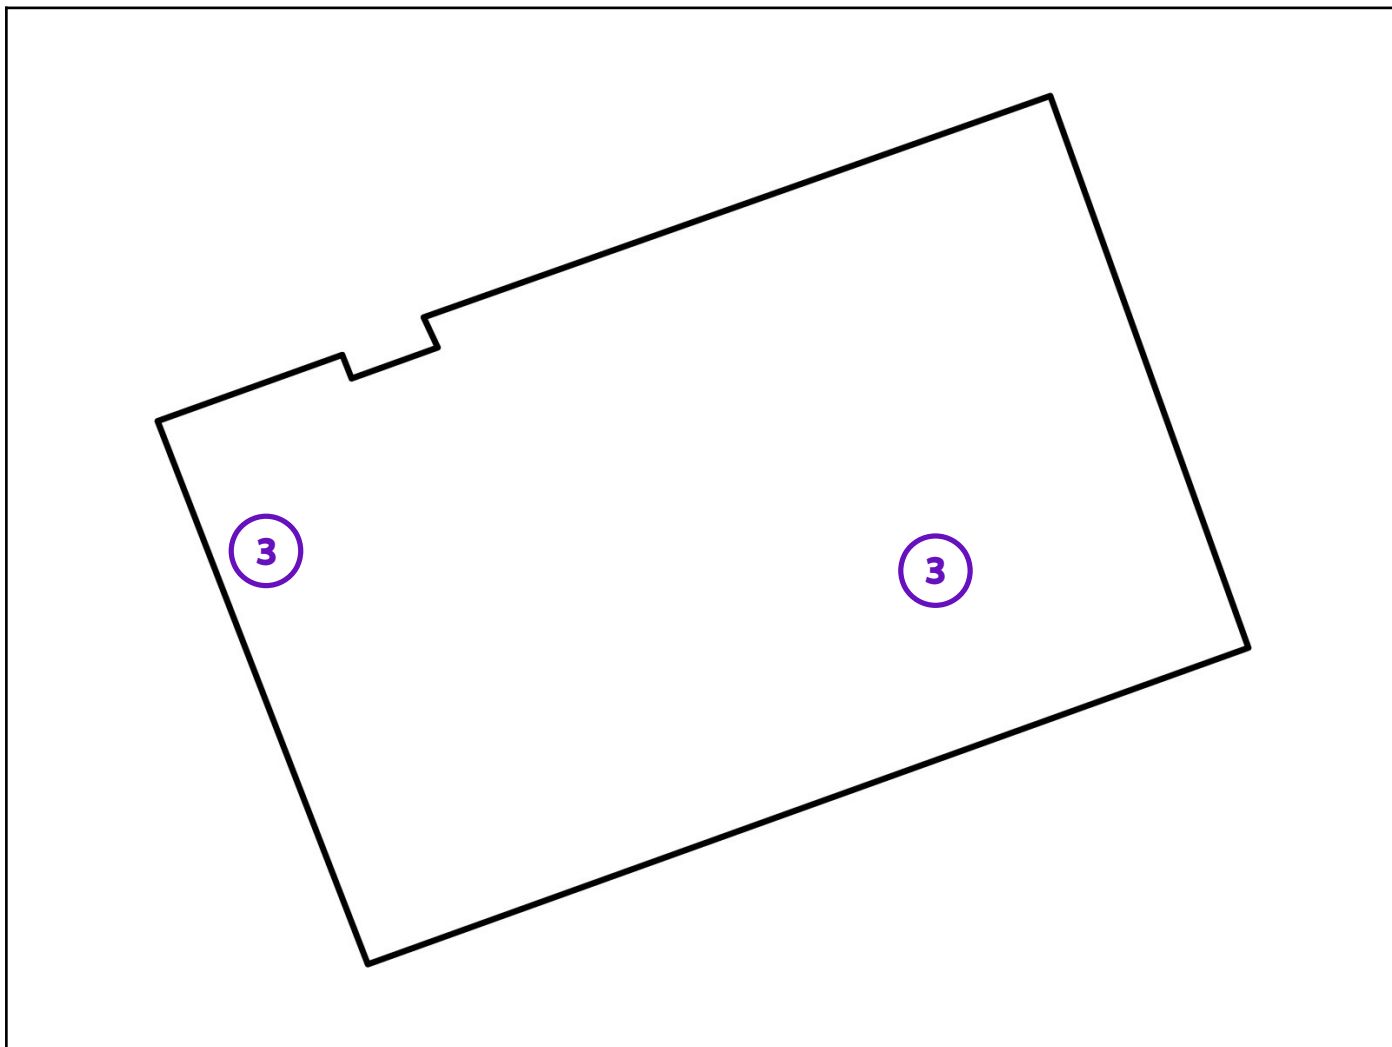
Plan 1.3: Bovernaanzicht

Beschrijving	Type	Actie
3. Binnenzijde schouwen	Beperking	-

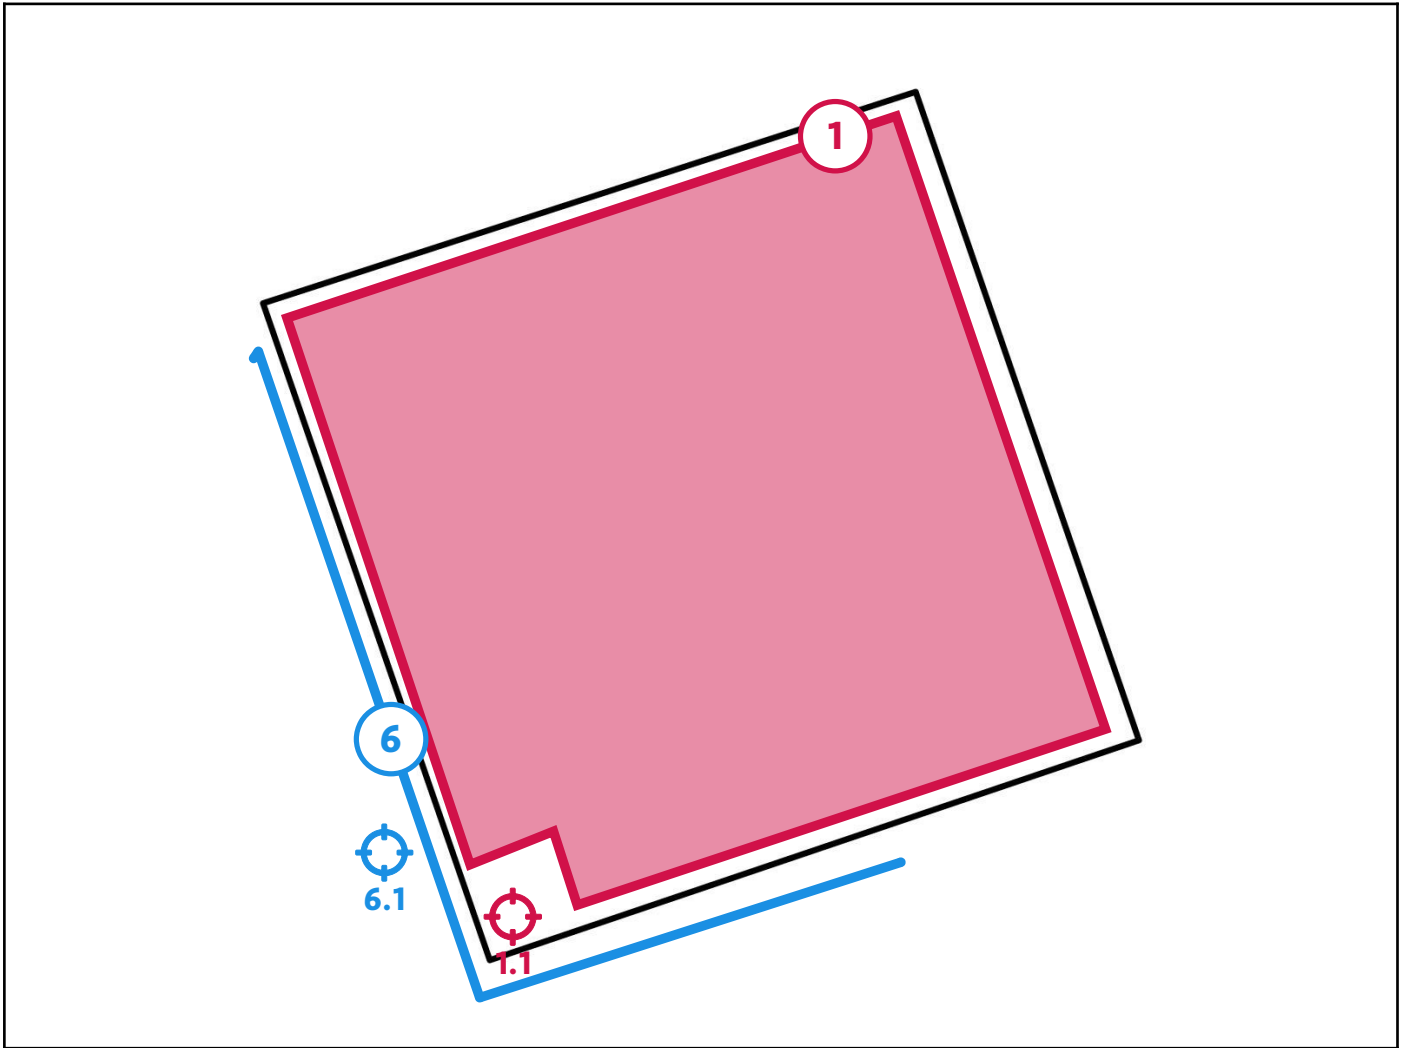
Plan 3.1: Bovenaanzicht

Beschrijving	Type	Actie
1. Golfplaten dak tuinhuis 2	Asbestmateriaal	Dringend verwijderen
1.1 Code: GP	Puntmonster	-
6. Stopverf ramen tuinhuis 2	Geen asbest	-
6.1 Code: SV	Puntmonster	-

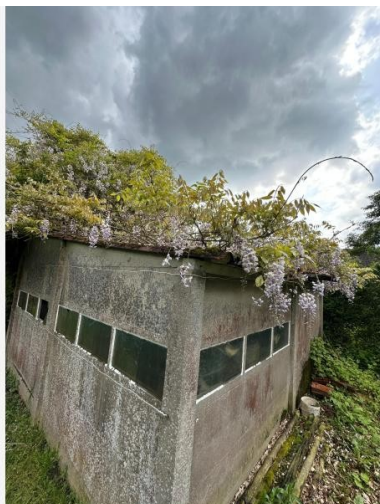
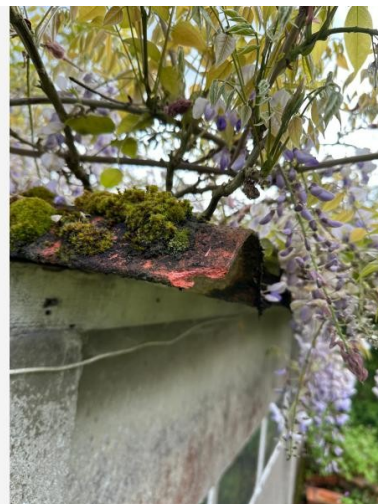
Het asbestmateriaal valt onder de mijlpaal van 2034.

Dringend verwijderen

Eindbeoordeling materiaalrisico	Hoog materiaalrisico en/of hoge kans op vezelvrijgave
---------------------------------	---

Gebondenheid	Categorie 1: hechtgebonden in oorsprong
Asbestsoort (vezeltype)	Crocidoliet aanwezig
Asbestconcentratie	Laag (< 50%)
Afschermingsgraad van het gehele materiaal	Geheel of deels vrij aan de binnenlucht, maar geen contact met binnenluchtstromen
Toestand van het materiaal	Matig beschadigd, matig verweerd

#	Type	Referentie	Resultaat
1.1	Puntmonster	GP	Crocidoliet, Chrysotiel

Beschrijving	Golfplaten dak tuinhuis 2
Omgeving	Grenst aan binnen- en buitenlucht
Primaire drager	Schuin dak
Asbestmateriaal	Dak- en gevelbekleding - Golfplaat
Bindmiddel van asbestmateriaal	Cement
Gebondenheid op basis van bindmiddel	Hecht
Hoeveelheid (oppervlakte - aantal)	<ul style="list-style-type: none">• 20,00 m² - 1 stuk
Totale oppervlakte	20,00 m ²
Eenvoudig bereikbaar	Ja
Bevestigingswijze	<ul style="list-style-type: none">• Geschroefd
Identificatiemethode	Een monstername door de asbestdeskundige met laboanalyse door een asbestlabo.
Destructieve handeling voor identificatie	Nee
Opmerking	De hoeveelheid is geschat. Er werden verder geen asbestverdachte materialen aangetroffen binnenin het tuinhuis.

- Zorg voor een veilig beheer. Vermijd het beschadigen van het asbestmateriaal. Controleer de toestand jaarlijks op wijzigingen.
- Hemelwater dat afspoelt van asbestcement daken of gevels kan asbestdeeltjes bevatten. Gebruik het enkel voor gesloten circuits (bv. spoelen toiletten). Reinig na het vervangen van het dak of de gevel de dakgoten en regenwaterput of -ton om asbesthoudend sediment of slib te verwijderen

- Eenvoudige handelingen: mag via doe-het-zelf of door werknemer(s) met opleidingsattest eenvoudige handelingen
De toepassing mag zelf verwijderd worden onder de voorwaarden terug te vinden op: <https://ovam.vlaanderen.be/wie-mag-wat-verwijderen>

- Eenvoudige handelingen: enkel door erkend asbestverwijderaar
Verwijderingsvoorschriften volgens Codex over het welzijn op het werk Art. VI.3-54.

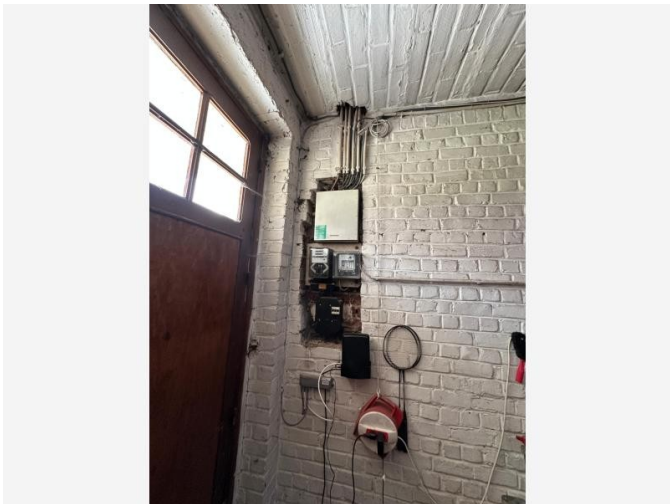
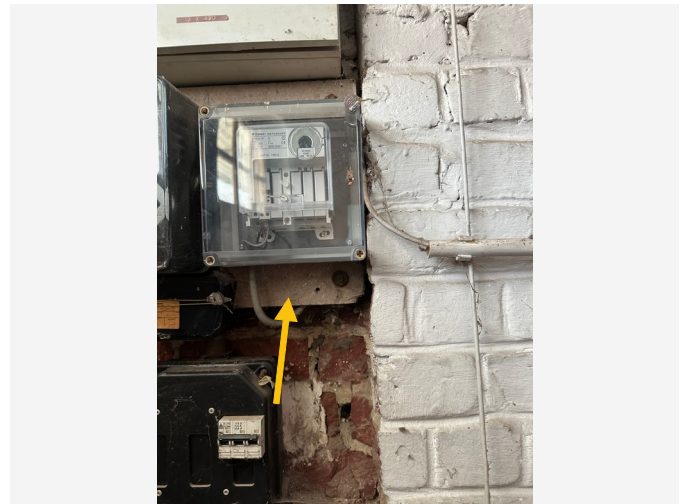
Het asbestmateriaal valt onder de mijlpaal van 2040.

Zorgvuldig beheren

Eindbeoordeling materiaalrisico	Laag materiaalrisico en/of verlaagde kans op vezelvrijgave
---------------------------------	--

Gebondenheid	Categorie 1: hechtgebonden in oorsprong
Asbestsoort (vezeltype)	Alleen chrysotiel aanwezig
Asbestconcentratie	Laag (< 50%)
Afschermingsgraad van het gehele materiaal	Geheel of deels vrij aan de binnenlucht, maar geen contact met binnenluchtstromen
Toestand van het materiaal	Licht beschadigd, licht verweerd. Intacte calciumsilicaatplaat of materiaal met categorie 3-gebondenheid

#	Type	Referentie	Resultaat
2.1	Puntmonster	PLAAT	Chrysotiel

Beschrijving	Ophangingsplaat elektrische installatie
Omgeving	Binnen
Primaire drager	Binnenwand
Asbestmateriaal	Plaat, paneel, tablet - Generiek
Bindmiddel van asbestmateriaal	Cement
Gebondenheid op basis van bindmiddel	Hecht
Hoeveelheid (oppervlakte - dikte - aantal)	• 0,40 m ² - 1,00 cm - 1 stuk
Totaal volume	0,004 m ³
Eenvoudig bereikbaar	Ja
Bevestigingswijze	• Geschroefd
Identificatiemethode	Een monstername door de asbestdeskundige met laboanalyse door een asbestlabo.
Destructieve handeling voor identificatie	Nee
Opmerking	De hoeveelheid is geschat.

- Zorg voor een veilig beheer. Vermijd het beschadigen van het asbestmateriaal. Controleer de toestand jaarlijks op wijzigingen.

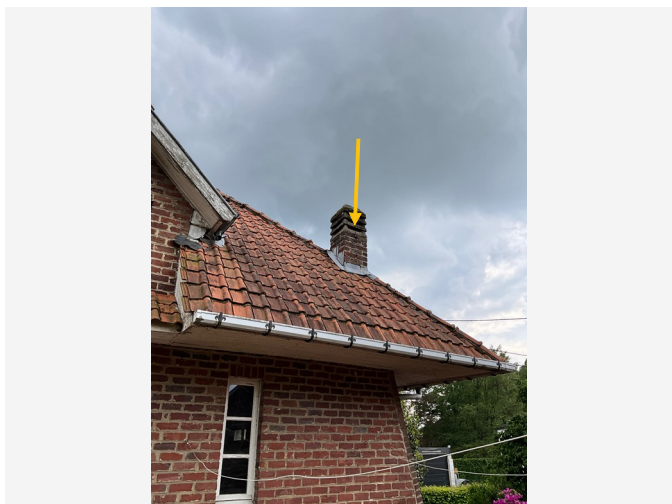
Situeringfoto

Tijdelijke beperking

Reden: Het te onderzoeken materiaal situeert zich hoger dan 3,50 m te rekenen vanaf een veilige ondergrond

Uitleg van de asbestdeskundige: Het is niet mogelijk om de binnenzijde van de gemetselde schouwen te onderzoeken.

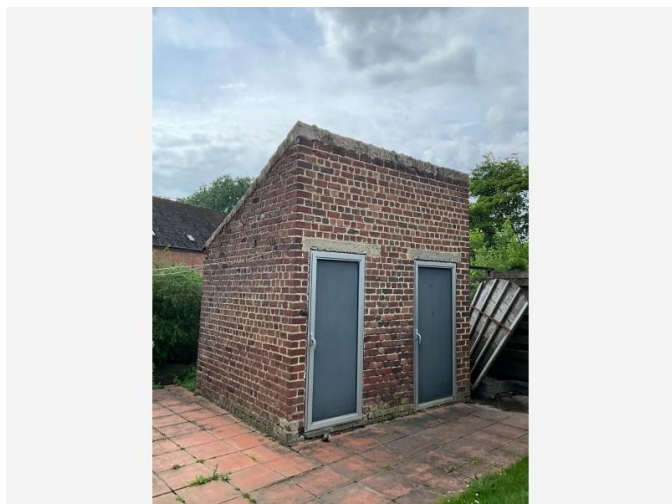
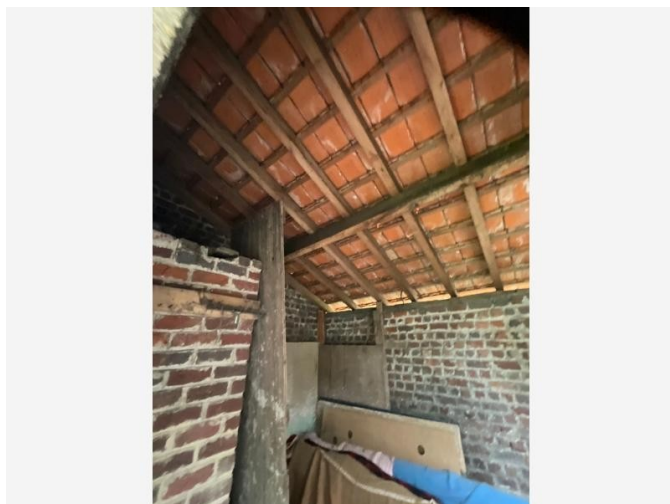
Er werd geen asbestverdachte dak- of buitengevelbekleding aangetroffen aan tuinhuis 1.

Basis voor advies	De asbestdeskundige beoordeelt het materiaal als niet-asbestverdacht.
--------------------------	---

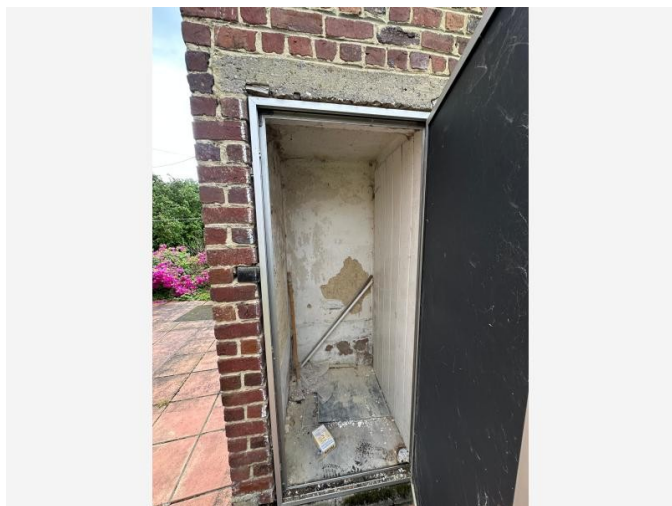
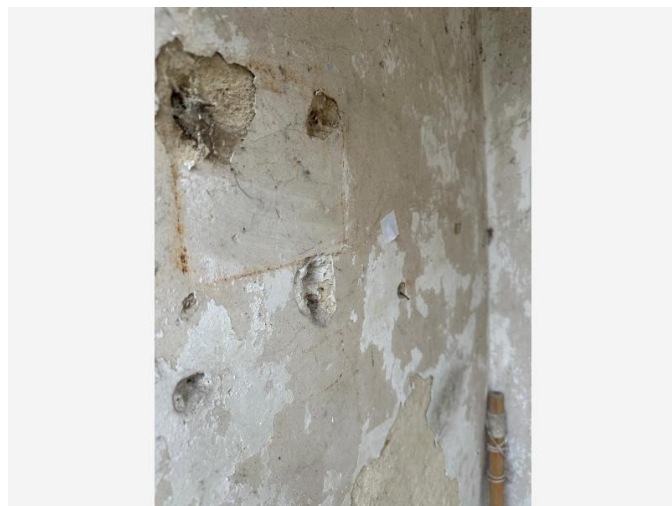
Geen asbest

#	Type	Referentie	Resultaat
5.1	Mengmonster	PLM TH1	Geen asbest

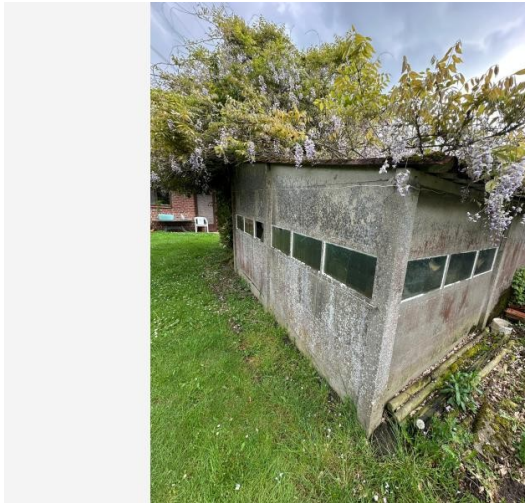
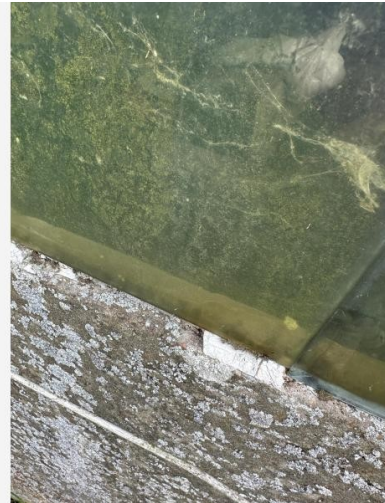
Fiche 6: Stopverf ramen tuinhuis 2

Geen asbest

#	Type	Referentie	Resultaat
6.1	Puntmonster	SV	Geen asbest

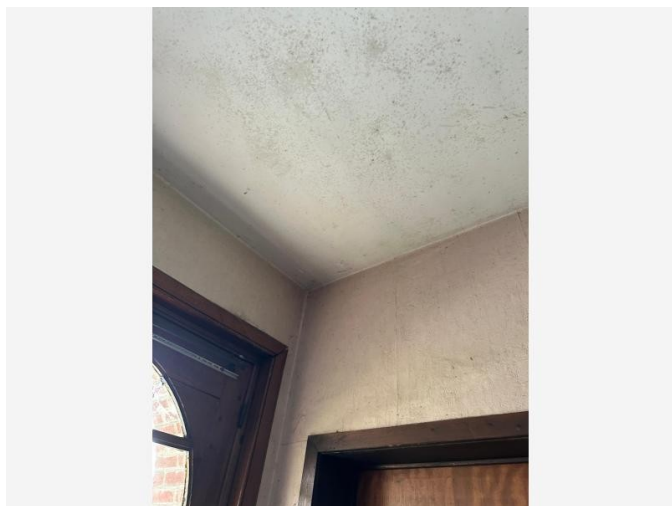
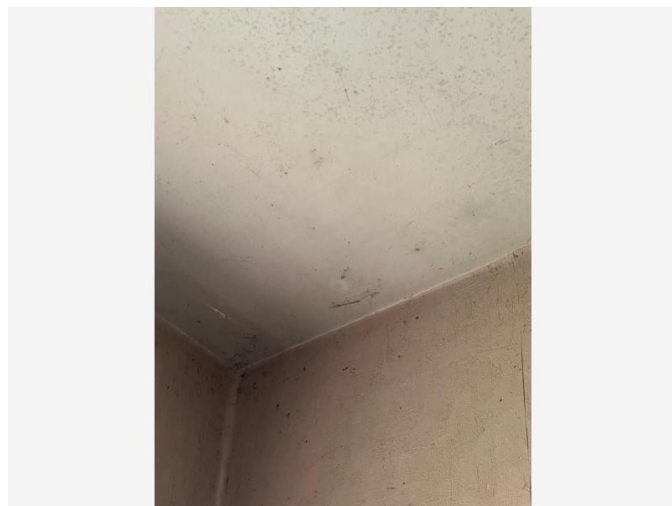
Geen asbest

#	Type	Referentie	Resultaat
7.1	Mengmonster	PLPL	Geen asbest

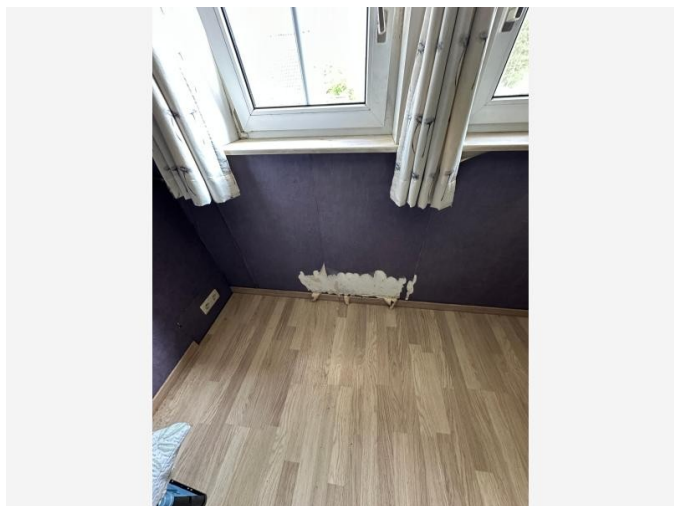
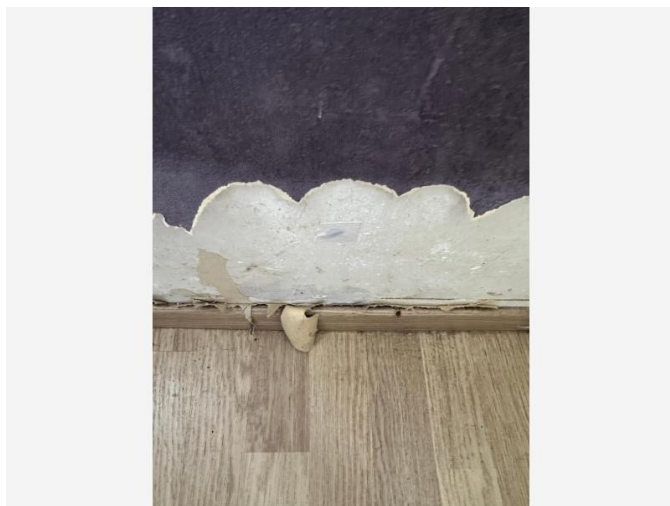
Geen asbest

#	Type	Referentie	Resultaat
8.1	Mengmonster	PLM	Geen asbest
