# Asbestinventarisatetest

Uitbreidingstraat 276, 2600 Antwerpen

Attestnummer : 20260511-000385.000

Uitgegeven op : 11.05.2026

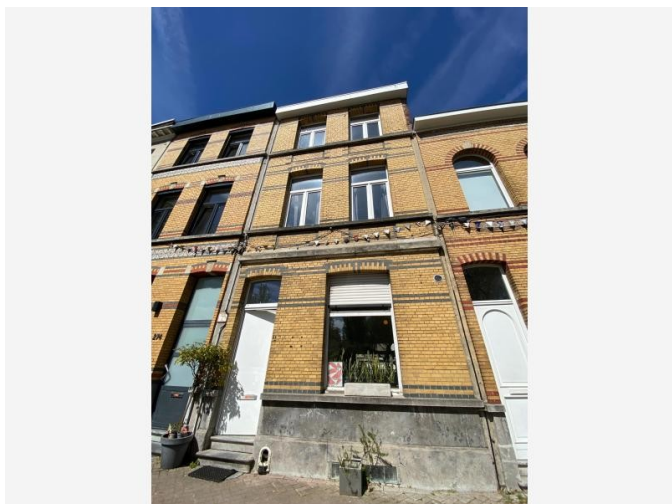
*Situeringfoto*

### Tijdelijke beperking

**Reden:** Het te onderzoeken materiaal situeert zich hoger dan 3,50 m te rekenen vanaf een veilige ondergrond

**Uitleg van de asbestdeskundige:** Toepassingen op een hoogte van meer dan 350cm vanaf een veilige ondergrond, maken geen deel uit van de te onderzoeken toepassingen in het kader van een niet-destructief asbestinventarisatetest.

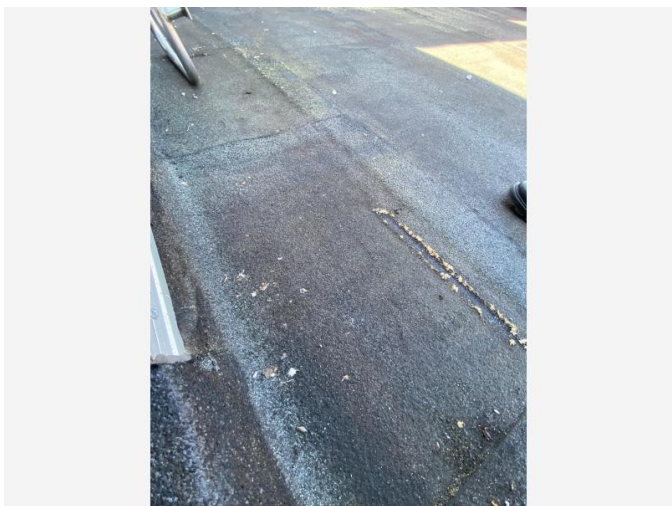
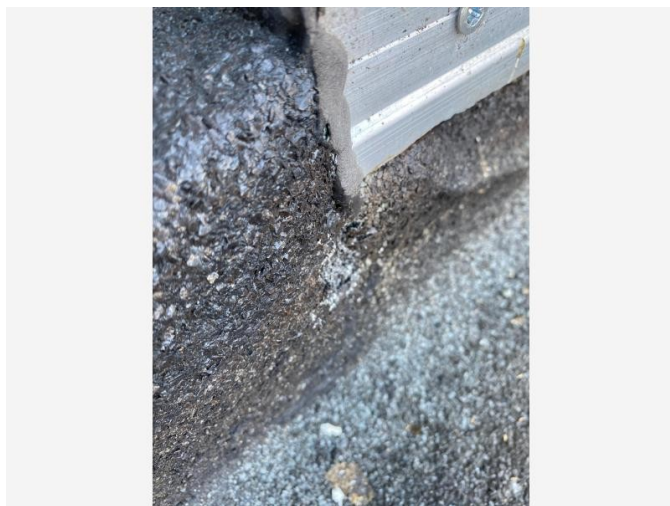
Geen asbest

#	Type	Referentie	Resultaat
5.1	Puntmonster	MM04	Geen asbest

<b>Beschrijving</b>	Bitumen dak
<b>Omgeving</b>	Buiten
<b>Primaire drager</b>	Plat dak
<b>Bindmiddel van materiaal</b>	Bitumen (roofing, teer, asfalt)
<b>Gebondenheid op basis van bindmiddel</b>	Hecht
<b>Hoeveelheid (oppervlakte - aantal)</b>	<ul style="list-style-type: none"><li>• 45,00 m<sup>2</sup> - 1 stuk</li></ul>
<b>Totale oppervlakte</b>	45,00 m <sup>2</sup>
<b>Identificatiemethode</b>	Een monstername door de asbestdeskundige met laboanalyse door een asbestlabo.
<b>Destructieve handeling voor identificatie</b>	Nee
<b>Opmerking</b>	De vermelde hoeveelheid is een schatting.

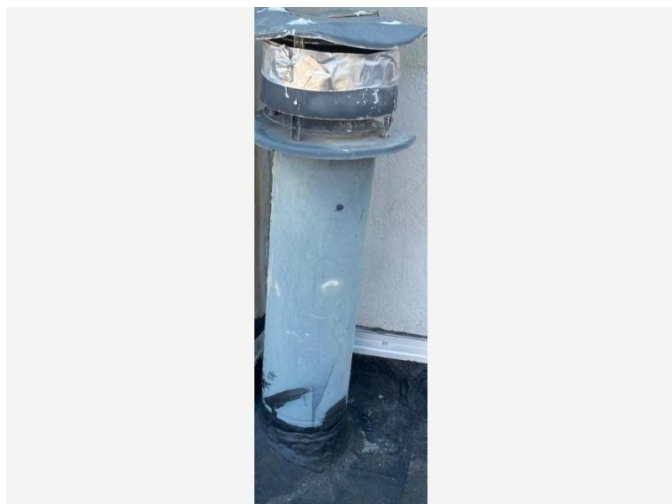
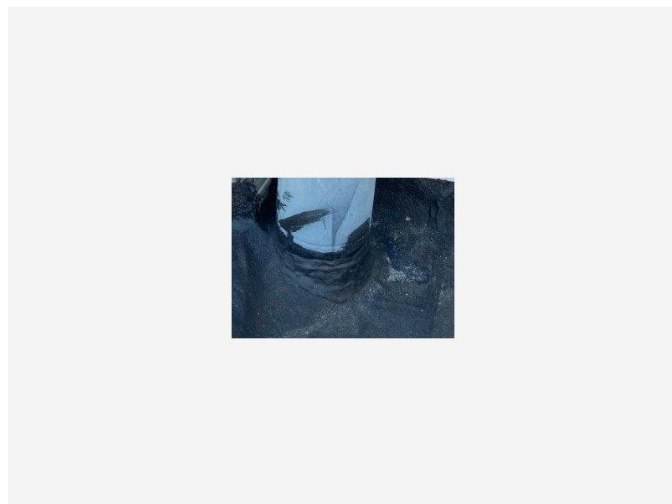
## Fiche 6: Bitumen

Geen asbest

#	Type	Referentie	Resultaat
6.1	Puntmonster	MM05	Geen asbest

<b>Beschrijving</b>	Bitumen
<b>Omgeving</b>	Buiten
<b>Primaire drager</b>	Plat dak
<b>Bindmiddel van materiaal</b>	Bitumen (roofing, teer, asfalt)
<b>Gebondenheid op basis van bindmiddel</b>	Hecht
<b>Hoeveelheid (oppervlakte - aantal)</b>	<ul style="list-style-type: none"><li>• 45,00 m<sup>2</sup> - 1 stuk</li></ul>
<b>Totale oppervlakte</b>	45,00 m <sup>2</sup>
<b>Identificatiemethode</b>	Een monstername door de asbestdeskundige met laboanalyse door een asbestlabo.
<b>Destructieve handeling voor identificatie</b>	Nee
<b>Opmerking</b>	De vermelde hoeveelheid is een schatting.

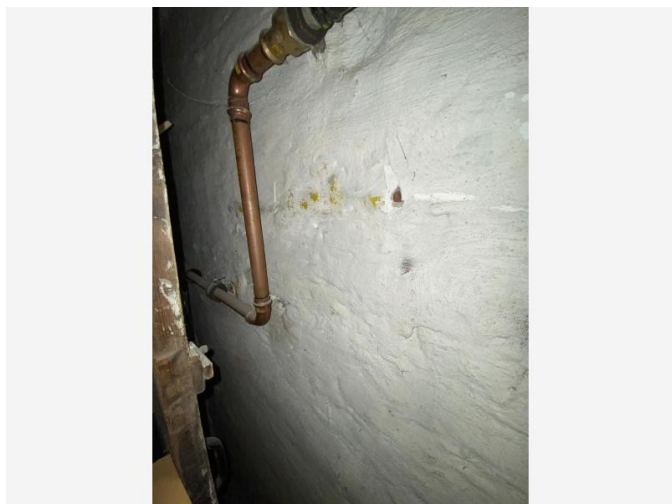
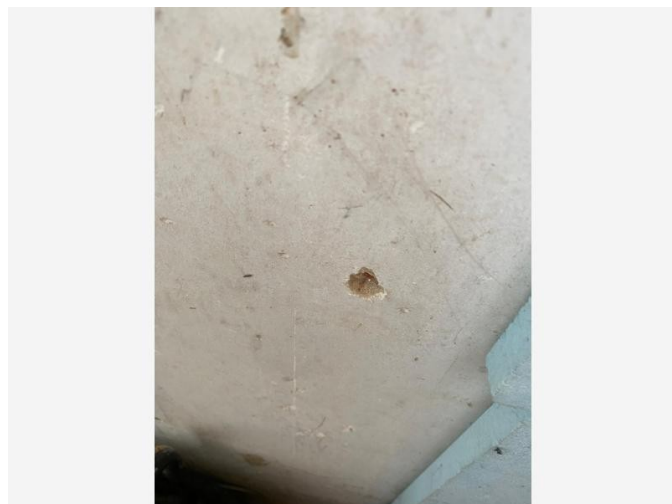
Geen asbest

#	Type	Referentie	Resultaat
7.1	Mengmonster	MM01	Geen asbest

<b>Beschrijving</b>	Gipswand
<b>Omgeving</b>	Binnen
<b>Primaire drager</b>	Binnenwand
<b>Bindmiddel van materiaal</b>	Gips - kalk
<b>Gebondenheid op basis van bindmiddel</b>	Niet-hechtgebonden
<b>Hoeveelheid (oppervlakte - dikte - aantal)</b>	• 300,00 m <sup>2</sup> - 1,00 cm - 1 stuk
<b>Totaal volume</b>	3,00 m <sup>3</sup>
<b>Identificatiemethode</b>	Een monstername door de asbestdeskundige met laboanalyse door een asbestlabo.
<b>Destructieve handeling voor identificatie</b>	Nee
<b>Opmerking</b>	De vermelde hoeveelheid is een schatting.

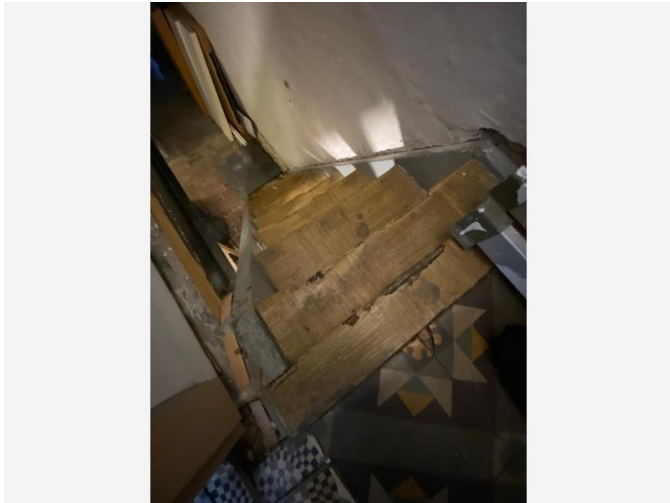
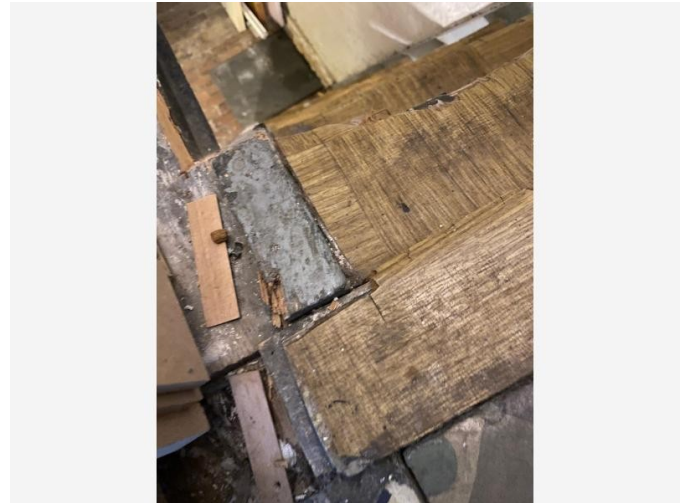
Geen asbest

#	Type	Referentie	Resultaat
8.1	Puntmonster	MM03	Geen asbest

<b>Beschrijving</b>	Vinylzeil (1)
<b>Omgeving</b>	Binnen
<b>Primaire drager</b>	Vloer
<b>Bindmiddel van materiaal</b>	Kunststof of -hars
<b>Gebondenheid op basis van bindmiddel</b>	Hecht
<b>Hoeveelheid (oppervlakte - aantal)</b>	• 15,00 m <sup>2</sup> - 1 stuk
<b>Totale oppervlakte</b>	15,00 m <sup>2</sup>
<b>Identificatiemethode</b>	Een monstername door de asbestdeskundige met laboanalyse door een asbestlabo.
<b>Destructieve handeling voor identificatie</b>	Nee
<b>Opmerking</b>	De vermelde hoeveelheid is een schatting.

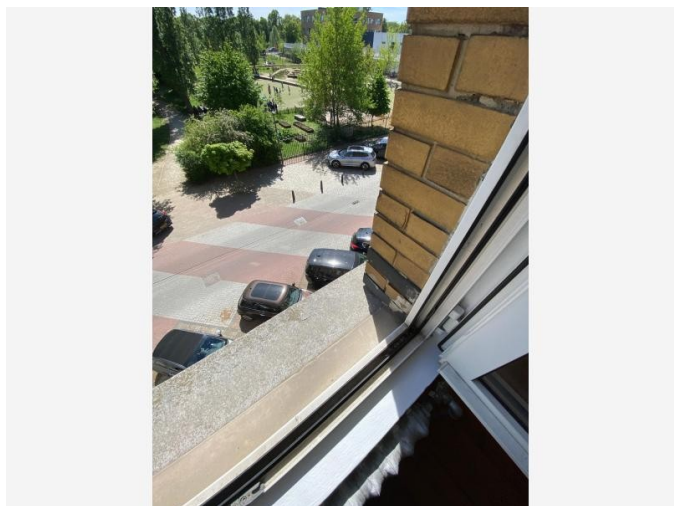
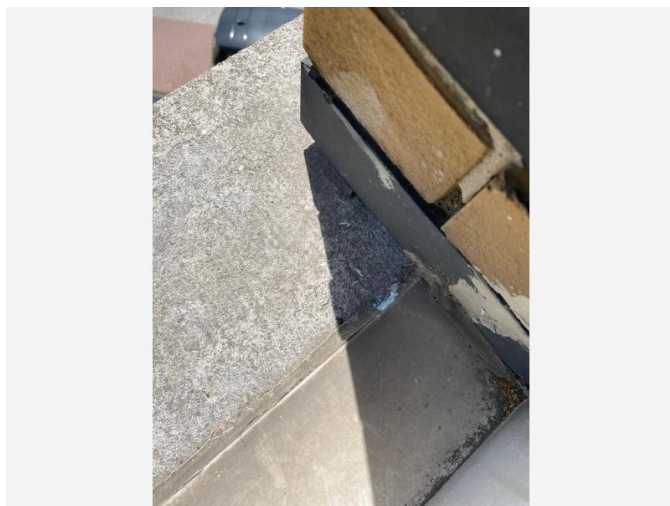
Geen asbest

#	Type	Referentie	Resultaat
9.1	Puntmonster	MM06	Geen asbest

<b>Beschrijving</b>	Mastiek ramen
<b>Omgeving</b>	Binnen
<b>Primaire drager</b>	Wandopening verticaal (raam, deur, ...)
<b>Bindmiddel van materiaal</b>	Kitten, mastiek, pasta
<b>Gebondenheid op basis van bindmiddel</b>	Hecht
<b>Hoeveelheid (gewicht - aantal)</b>	<ul style="list-style-type: none"><li>• 35,00 kg - 1 stuk</li></ul>
<b>Totaal gewicht</b>	35,00 kg
<b>Identificatiemethode</b>	Een monstername door de asbestdeskundige met laboanalyse door een asbestlabo.
<b>Destructieve handeling voor identificatie</b>	Nee
<b>Opmerking</b>	De hoeveelheid is een zo nauwkeurig mogelijke opmeting, waar evenwel kleine afwijkingen op mogelijk zijn.

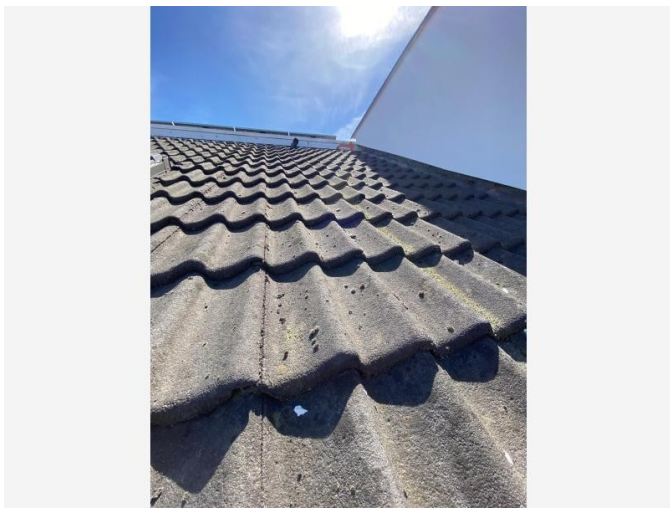
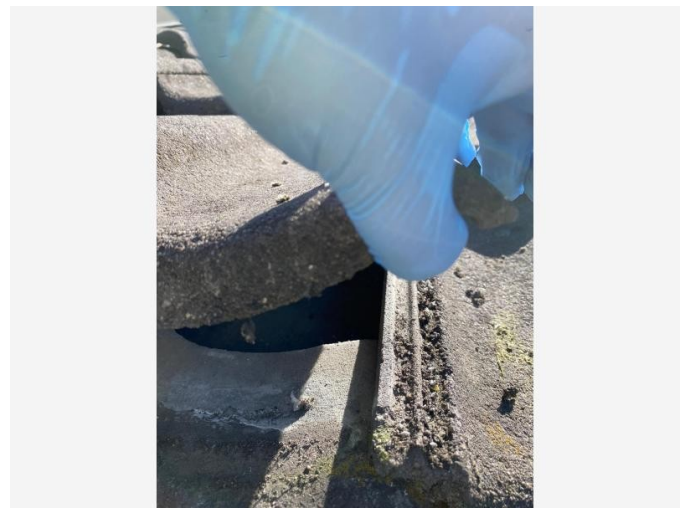
### Fiche 10: Materialen onder de dakbedekking

Beschrijving	Notitie	Terug te vinden op plannen
Fiche 10: Materialen onder de dakbedekking	Bij de inspectie is 1 dakpaneel verwijderd, waardoor de onderliggende isolatie zichtbaar werd. Er zijn geen monsters genomen. Deze waarneming betreft uitsluitend de specifieke locatie; andere delen van het dak kunnen mogelijk wel asbesthoudende materialen bevatten en zijn niet onderzocht, waardoor dit resultaat niet representatief is voor het gehele dak.	Plan 1.1: 2e verdieping
