Asbestinventarisatetest

Rodestraat 27, 1742 Ternat

Attestnummer : **20260430-000328.000**

Uitgegeven op : **30.04.2026**

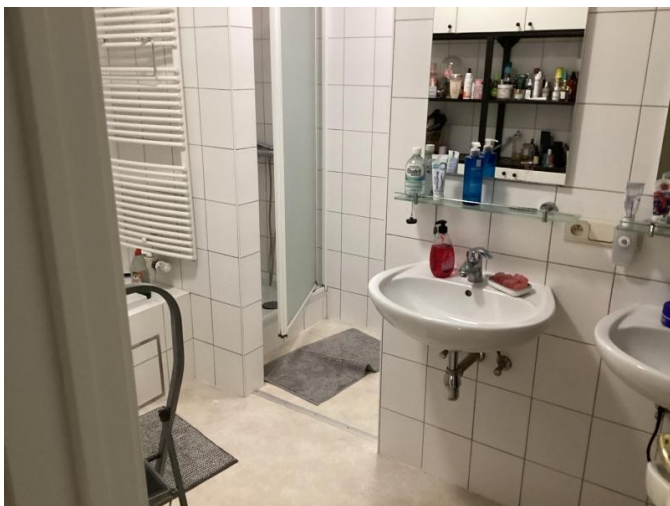
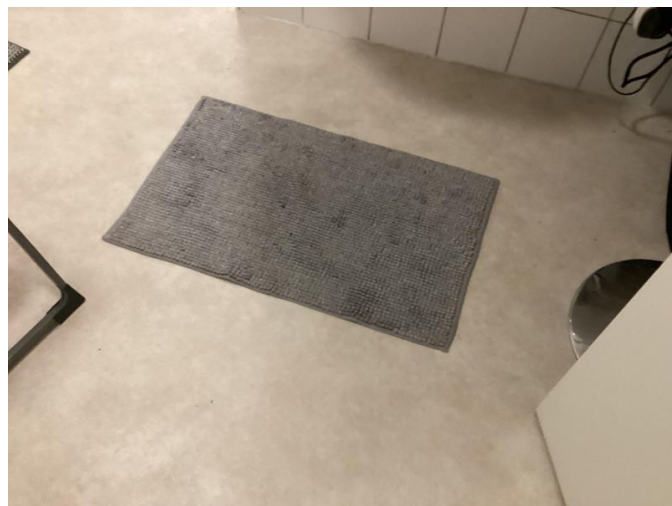
Tijdens de asbestinventarisatie zijn bepaalde vloeren niet volledig te onderzoeken geweest wegens aanwezige vloerbekleding. Hierdoor kan niet worden vastgesteld welke materialen zich eronder bevinden en of er mogelijk asbesthoudende toepassingen aanwezig zijn, zoals onderliggende vloerbekledingen of lijmlagen.

Bij toekomstige werken waarbij de bestaande vloerbekleding wordt verwijderd, dient rekening gehouden te worden met de mogelijkheid dat er alsnog asbesthoudende materialen worden aangetroffen. In dat geval is aanvullend onderzoek aangewezen alvorens de werkzaamheden verder te zetten.

Basis voor advies	De asbestdeskundige beoordeelt het materiaal als niet-asbestverdacht.
--------------------------	---

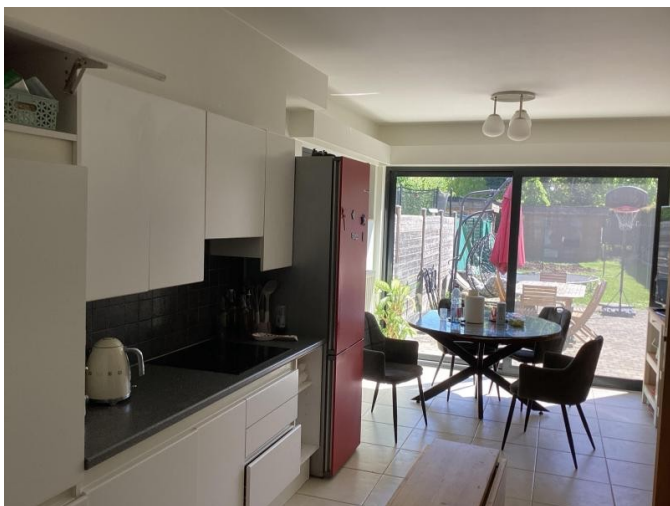
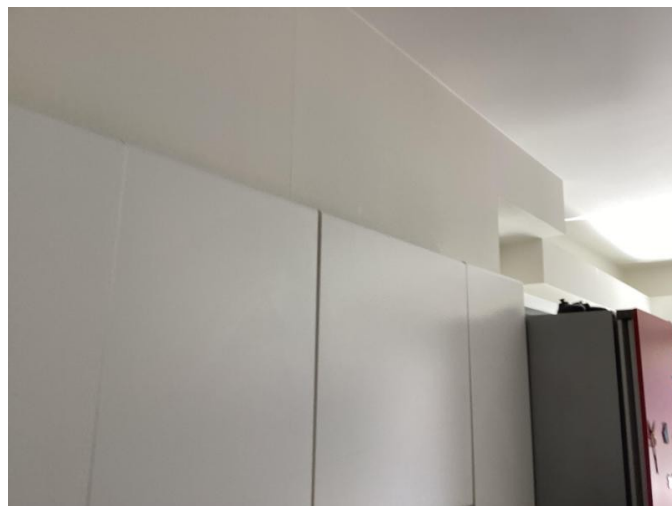
Tijdens de uitgevoerde asbestinventarisatie zijn bepaalde constructiedelen niet volledig visueel of fysiek toegankelijk geweest. Dit betreft onder andere afwerkingen zoals betegelde wanden, valse wanden, verlaagde plafonds of andere afwerkingen die geen directe inkijk toelaten.

Hierdoor kan niet met zekerheid worden vastgesteld welke materialen zich hierachter bevinden en of er mogelijk asbesthoudende toepassingen aanwezig zijn. Bij eventuele toekomstige verbouwings-, renovatie- of sloopwerken waarbij deze verborgen zones worden geopend, dient steeds rekening gehouden te worden met de mogelijkheid dat er alsnog asbesthoudende materialen aangetroffen kunnen worden. In dat geval is aanvullend onderzoek aangewezen alvorens de werkzaamheden verder te zetten.

De asbestdeskundige beoordeelt het materiaal als niet-asbestverdacht.

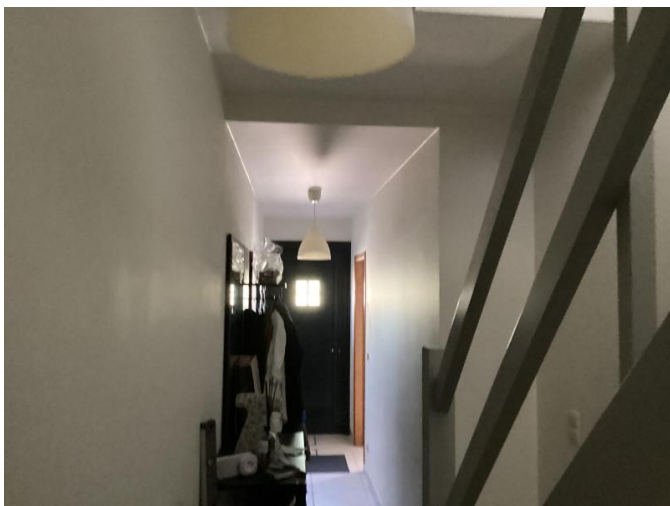
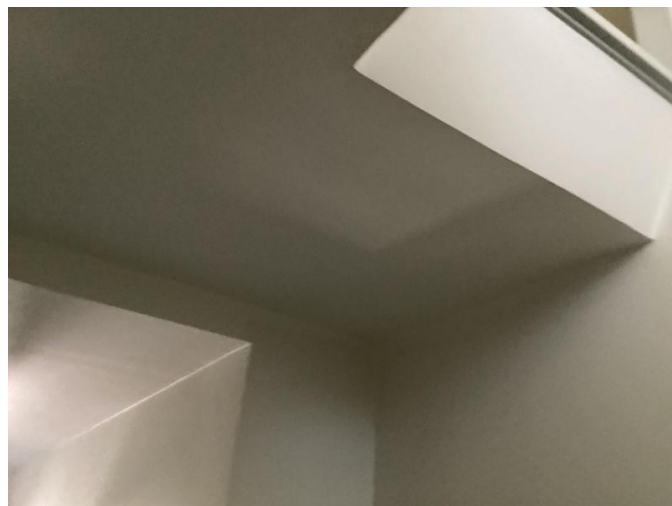
Tijdens de uitgevoerde asbestinventarisatie waren bepaalde zones, zoals valse plafonds, niet volledig toegankelijk. Hierdoor kan niet met zekerheid worden vastgesteld welke materialen zich hierachter bevinden en of er mogelijk asbesthoudende toepassingen aanwezig zijn.

Bij toekomstige werken waarbij deze plafonds worden geopend, dient steeds rekening gehouden te worden met de mogelijkheid dat er alsnog asbesthoudende materialen aangetroffen kunnen worden. In dat geval is aanvullend onderzoek noodzakelijk alvorens de werkzaamheden verder te zetten.

Basis voor advies	De asbestdeskundige beoordeelt het materiaal als niet-asbestverdacht.
--------------------------	---

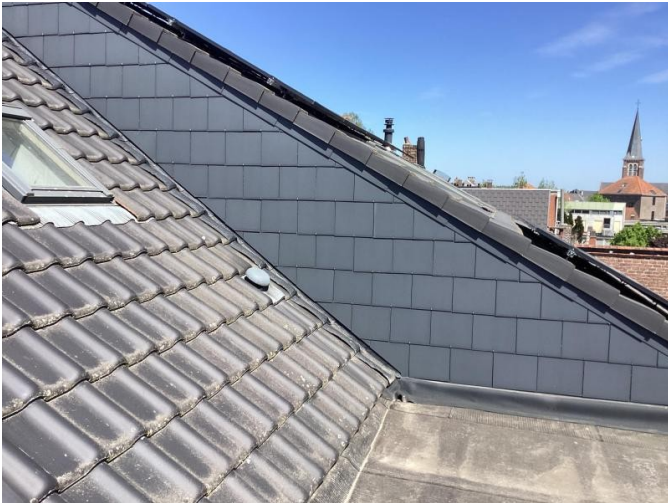
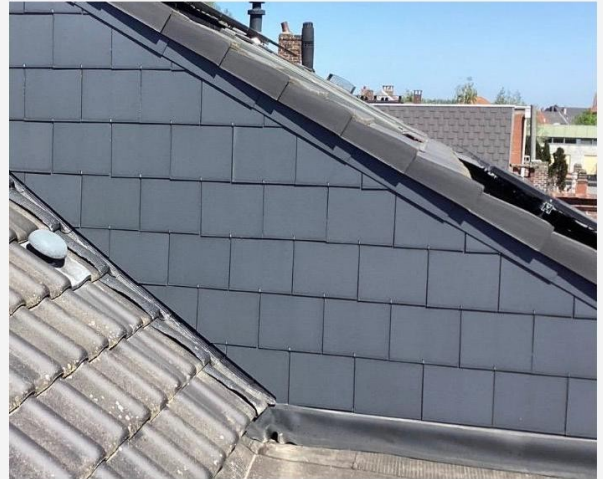
De zijgevel van de buur die zichtbaar is van op het plat dak is afgewerkt met leien. Hou er rekening mee dat deze leien eventueel verdacht kunnen zijn en hiervan stukjes op het plat dak van deze woning kunnen vallen.

Basis voor advies	Beoordeling op basis van expertise met een vaststelling door de asbestdeskundige.
Primaire drager	Vloer-plafondopening (luik, ...)
(Asbest)materiaal	Dak- en gevelbekleding - Lei, shingle
Bindmiddel	Cement
Gebondenheid bindmiddel	Hecht

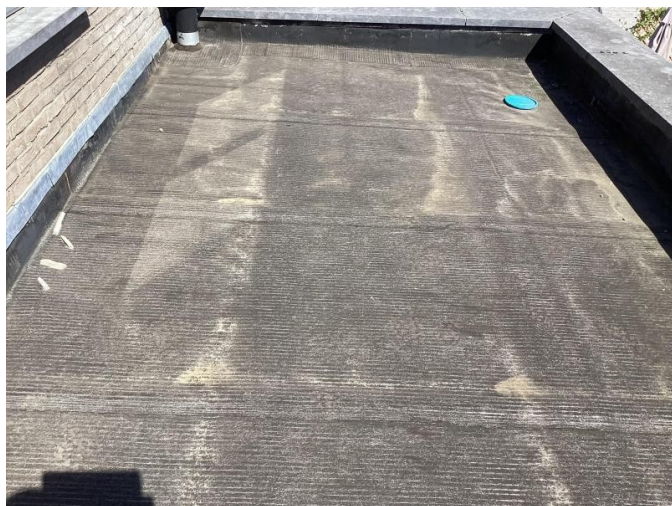
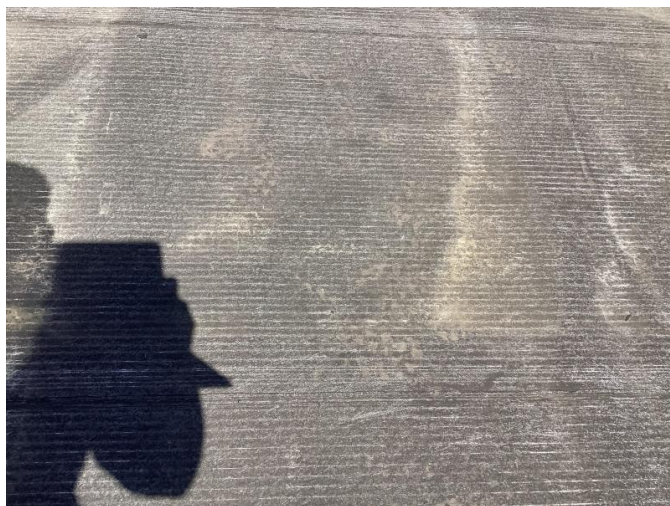
Fiche 5: Plat dak 1

Geen asbest

#	Type	Referentie	Resultaat
5.1	Puntmonster	58524/03	Geen asbest

Beschrijving	Plat dak 1
Omgeving	Buiten
Primaire drager	Plat dak
Bindmiddel van materiaal	Bitumen (roofing, teer, asfalt)
Gebondenheid op basis van bindmiddel	Hecht
Hoeveelheid (oppervlakte - aantal)	• 11,00 m ² - 1 stuk
Totale oppervlakte	11,00 m ²
Identificatiemethode	Een monstername door de asbestdeskundige met laboanalyse door een asbestlabo.
Destructieve handeling voor identificatie	Nee
Opmerking	Staalname tot op de eventuele onderliggende lagen is niet mogelijk zonder uitbreiding naar een destructief onderzoek.

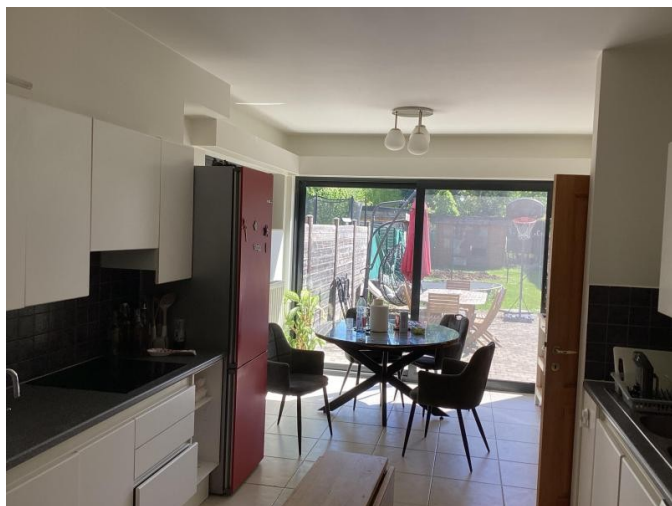
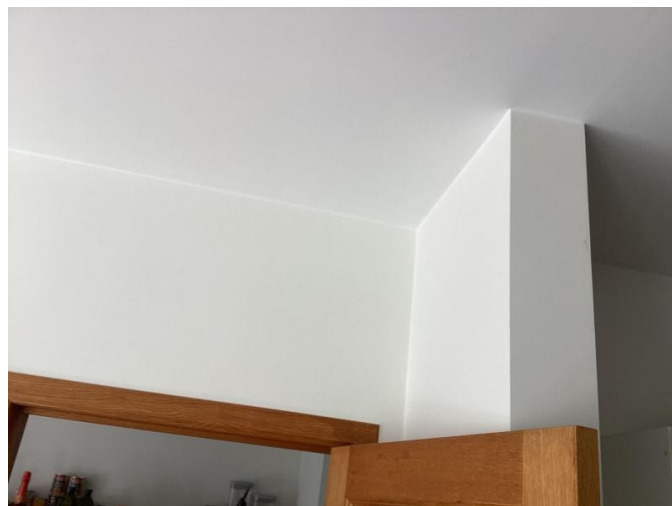
Fiche 6: Pleisterwerk plafonds

Geen asbest

#	Type	Referentie	Resultaat
6.1	Mengmonster	58524/02	Geen asbest

Beschrijving	Pleisterwerk plafonds
Omgeving	Binnen
Primaire drager	Plafond
Bindmiddel van materiaal	Gips - kalk
Gebondenheid op basis van bindmiddel	Niet-hechtgebonden
Hoeveelheid (oppervlakte - dikte - aantal)	• 140,00 m ² - 1,00 cm - 1 stuk
Totaal volume	1,40 m ³
Identificatiemethode	Een monstername door de asbestdeskundige met laboanalyse door een asbestlabo.
Destructieve handeling voor identificatie	Nee
Opmerking	<p>Er zijn stalen genomen op de voorgeschreven en toegankelijke plaatsen, met name op locaties waar pleisterwerk aanwezig is.</p> <p>Keuken.</p> <p>Slaapkamer 2.</p> <p>Cv.</p> <p>Het plafond van de trappenhall is niet bepleisterd met gips/kalk.</p> <p>Bij enkele plafonds is vastgesteld dat deze deels zijn bezet, waardoor het niet volledig zichtbaar is wat zich hierachter bevindt. Het is daarom mogelijk dat er achter deze bezette muren verdachte materialen aanwezig zijn, welke niet direct kunnen worden geïnspecteerd of bemonsterd.</p>

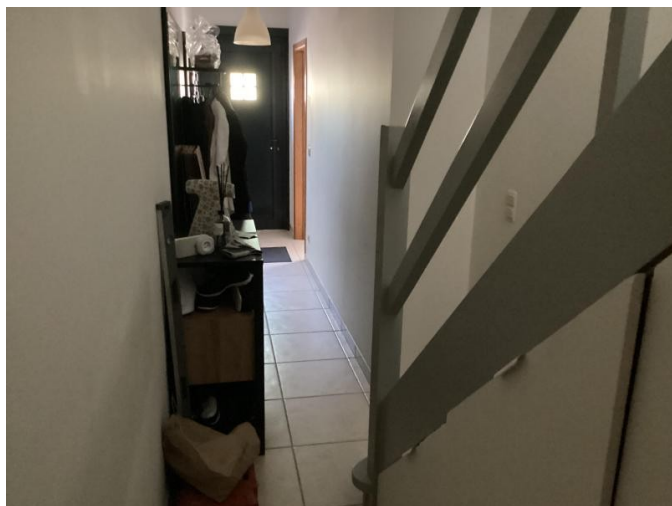
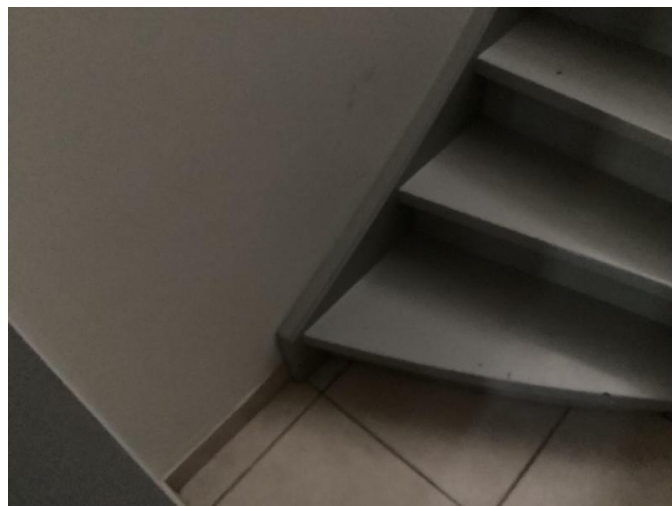
Fiche 7: Pleisterwerk muren

Geen asbest

#	Type	Referentie	Resultaat
7.1	Mengmonster	58524/01	Geen asbest

Beschrijving	Pleisterwerk muren
Omgeving	Binnen
Primaire drager	Binnenwand
Bindmiddel van materiaal	Gips - kalk
Gebondenheid op basis van bindmiddel	Niet-hechtgebonden
Hoeveelheid (oppervlakte - dikte - aantal)	• 157,00 m ² - 1,00 cm - 1 stuk
Totaal volume	1,57 m ³
Identificatiemethode	Een monstername door de asbestdeskundige met laboanalyse door een asbestlabo.
Destructieve handeling voor identificatie	Nee
Opmerking	<p>Er zijn stalen genomen op de voorgeschreven en toegankelijke plaatsen, met name op locaties waar pleisterwerk aanwezig is.</p> <p>Trap.</p> <p>Woonplaats.</p> <p>Keuken.</p> <p>Cv.</p> <p>Bij enkele muren is vastgesteld dat deze deels zijn bezet, waardoor het niet volledig zichtbaar is wat zich hierachter bevindt. Het is daarom mogelijk dat er achter deze bezette muren verdachte materialen aanwezig zijn, welke niet direct kunnen worden geïnspecteerd of bemonsterd.</p>

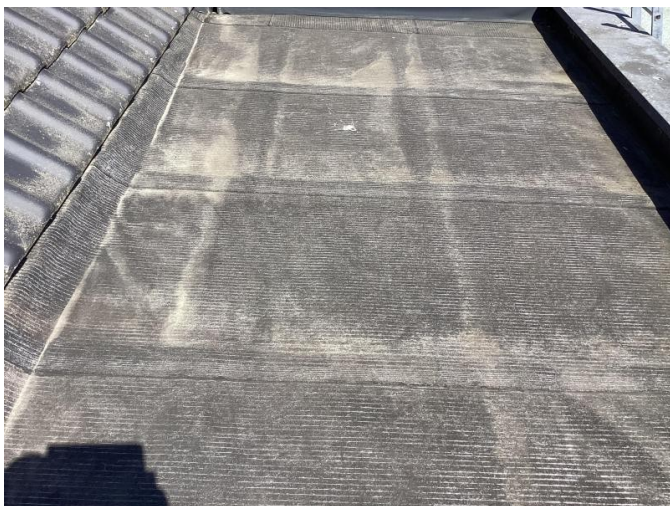
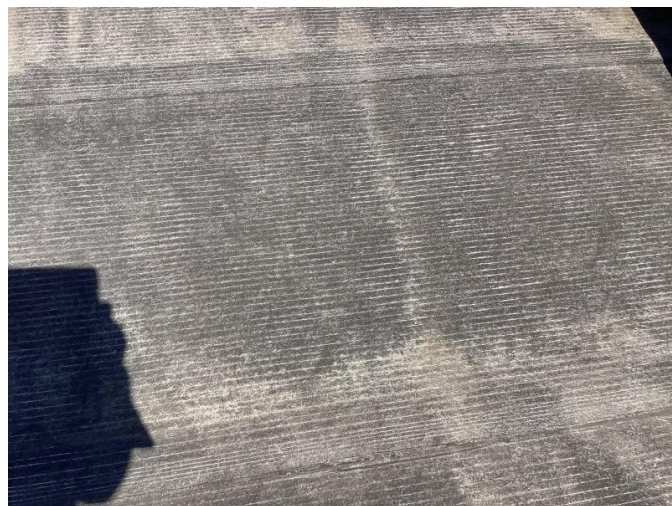
Fiche 8: Plat dak 2

Geen asbest

#	Type	Referentie	Resultaat
8.1	Puntmonster	58524/04	Geen asbest

Beschrijving	Plat dak 2
Omgeving	Buiten
Primaire drager	Plat dak
Bindmiddel van materiaal	Bitumen (roofing, teer, asfalt)
Gebondenheid op basis van bindmiddel	Hecht
Hoeveelheid (oppervlakte - aantal)	• 11,00 m ² - 1 stuk
Totale oppervlakte	11,00 m ²
Identificatiemethode	Een monstername door de asbestdeskundige met laboanalyse door een asbestlabo.
Destructieve handeling voor identificatie	Nee
Opmerking	Staalname tot op de eventuele onderliggende lagen is niet mogelijk zonder uitbreiding naar een destructief onderzoek.

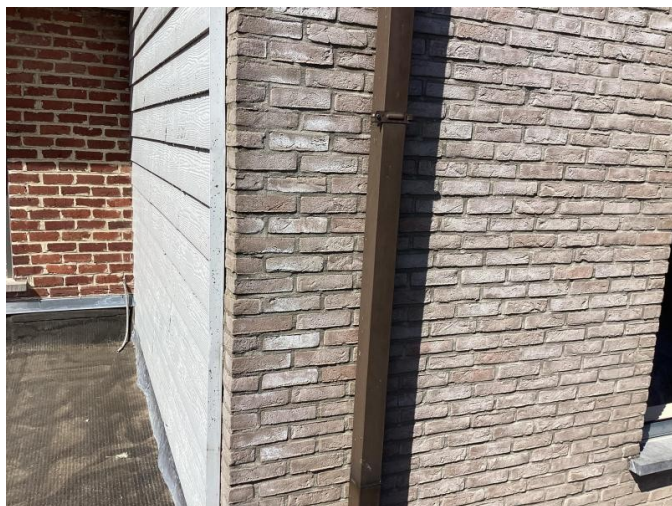
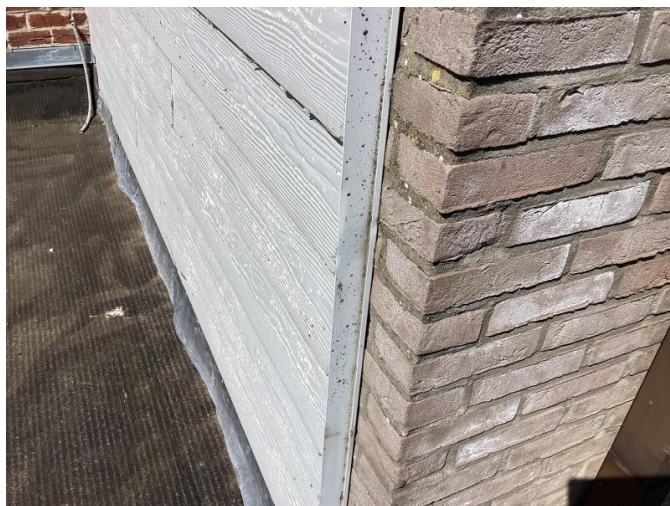
Fiche 9: Sidings op zijgevel

Geen asbest

#	Type	Referentie	Resultaat
9.1	Puntmonster	58524/06	Geen asbest

Beschrijving	Sidings op zijgevel
Omgeving	Buiten
Primaire drager	Wand buitenschil
Bindmiddel van materiaal	Cement
Gebondenheid op basis van bindmiddel	Hecht
Hoeveelheid (oppervlakte - dikte - aantal)	• 7,00 m ² - 1,00 cm - 1 stuk
Totaal volume	0,07 m ³
Identificatiemethode	Een monstername door de asbestdeskundige met laboanalyse door een asbestlabo.
Destructieve handeling voor identificatie	Nee

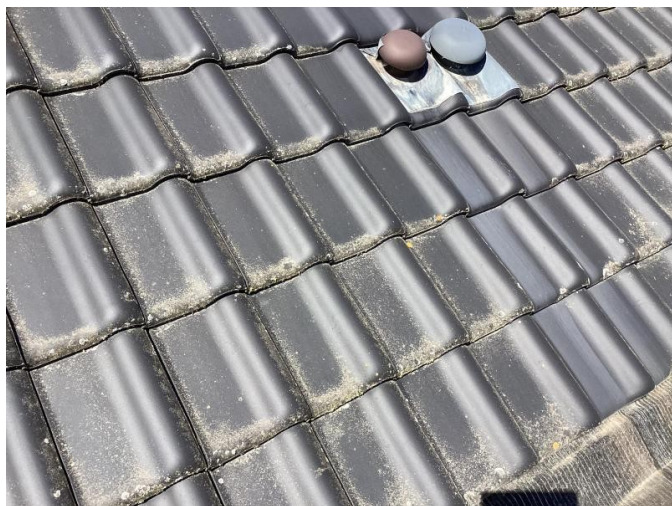
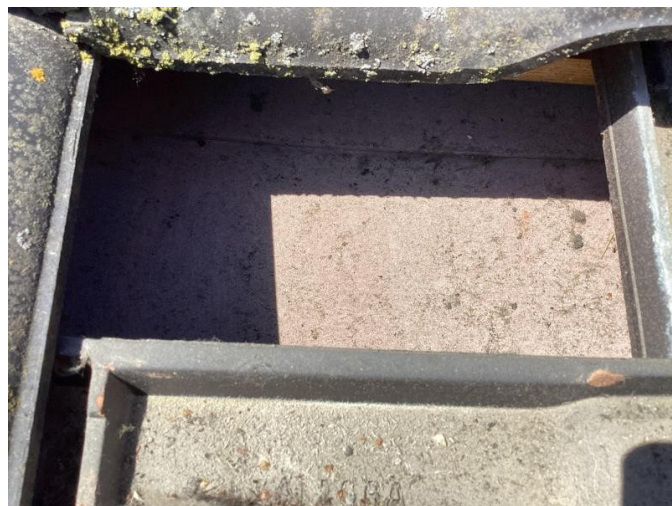
Geen asbest

#	Type	Referentie	Resultaat
10.1	Puntmonster	58524/05	Geen asbest

Beschrijving	Onderdak schuin dak woning
Omgeving	Binnen
Primaire drager	Schuin dak
Bindmiddel van materiaal	Cement
Gebondenheid op basis van bindmiddel	Hecht
Hoeveelheid (oppervlakte - dikte - aantal)	• 179,00 m ² - 1,00 cm - 1 stuk
Totaal volume	1,79 m ³
Identificatiemethode	Een monstername door de asbestdeskundige met laboanalyse door een asbestlabo.
Destructieve handeling voor identificatie	Nee
Opmerking	<p>Van het asbestverdachte materiaal werd een punstaal genomen en overgemaakt aan een erkend laboratorium voor analyse, conform het geldende inspectieprotocol. De staalname betreft een beperkt en specifiek deel van het visueel waarneembare materiaal. Het analyseresultaat heeft uitsluitend betrekking op het bemonsterde materiaal en laat geen uitspraak toe over niet-bemonsterde delen. Eventuele verschillen in samenstelling, uitvoering of ouderdom binnen het materiaal konden tijdens de inspectie visueel niet worden vastgesteld.</p> <p>De hoeveelheid is een zo nauwkeurig mogelijke opmeting. Hieraan kunnen evenwel geen rechten worden ontleend.</p>

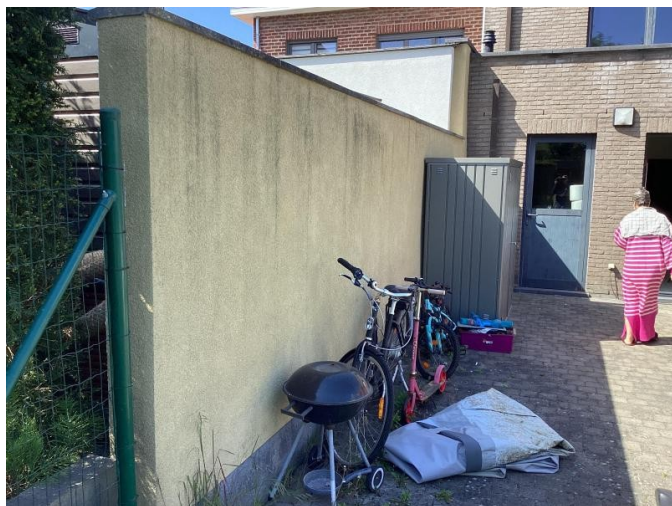
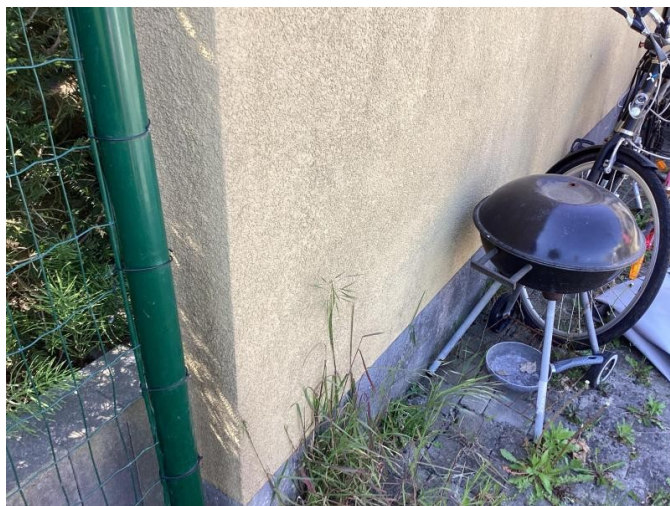
Fiche 11: Crepi op Scheidingsmuur

Geen asbest

#	Type	Referentie	Resultaat
11.1	Mengmonster	58524/07	Geen asbest

Beschrijving	Crepi op Scheidingsmuur
Omgeving	Buiten
Primaire drager	Wand buitenschil
Bindmiddel van materiaal	Gips - kalk
Gebondenheid op basis van bindmiddel	Niet-hechtgebonden
Hoeveelheid (oppervlakte - dikte - aantal)	• 17,00 m ² - 1,00 cm - 1 stuk
Totaal volume	0,17 m ³
Identificatiemethode	Een monstername door de asbestdeskundige met laboanalyse door een asbestlabo.
Destructieve handeling voor identificatie	Nee
Opmerking	De hoeveelheid is een zo nauwkeurig mogelijke opmeting. Hieraan kunnen evenwel geen rechten worden ontleend.

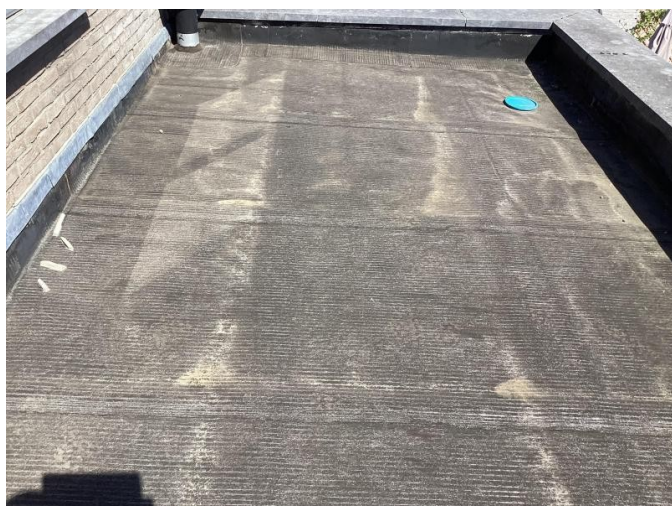
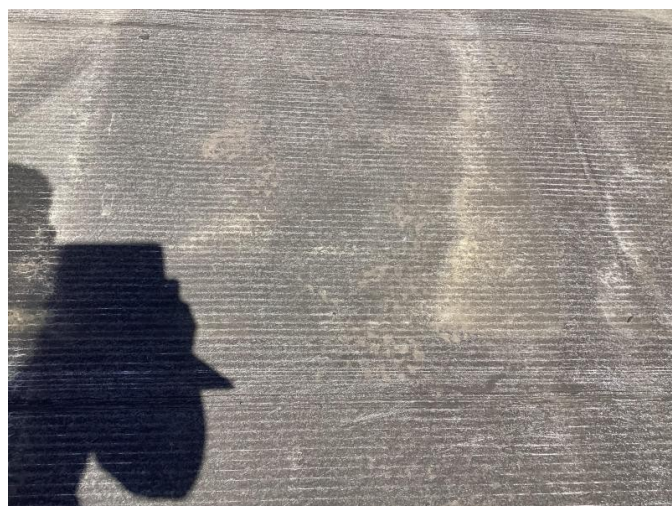
Beschrijving	Notitie	Terug te vinden op plannen
Fiche 16: Onderdak platte daken	Het is niet zichtbaar of er eventueel verdacht materiaal onder de toplagen van de platte dak zit.	-
