Asbestinventarisatetest

Vendoornstraat 95, 9120 Beveren-Kruibeke-Zwijndrecht

Attestnummer : **20260511-000553.000**

Uitgegeven op : **11.05.2026**

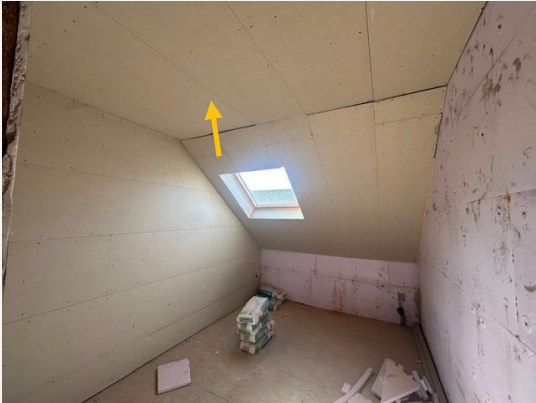
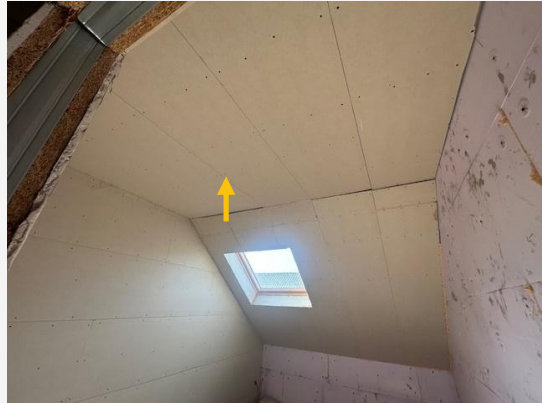
De plafonds op het 1e verdiep zijn afgewerkt met niet-asbestverdachte voorzetpanelen. Controle en staalname van eventuele onderliggende materialen is enkel mogelijk mits uitbreiding naar een aanvullend destructief onderzoek.

De asbestdeskundige beoordeelt het materiaal als niet-asbestverdacht.

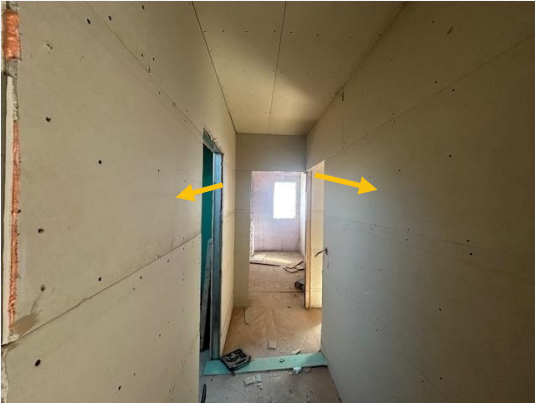
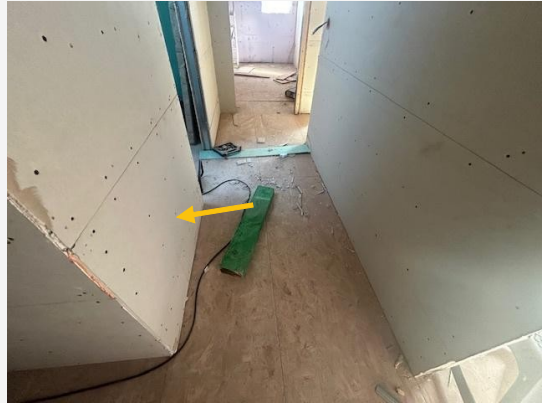
De muren op het 1e verdiep zijn afgewerkt met niet-asbestverdachte voorzetpanelen. Controle en staalname van eventuele onderliggende materialen is enkel mogelijk mits uitbreiding naar een aanvullend destructief onderzoek.

De asbestdeskundige beoordeelt het materiaal als niet-asbestverdacht.

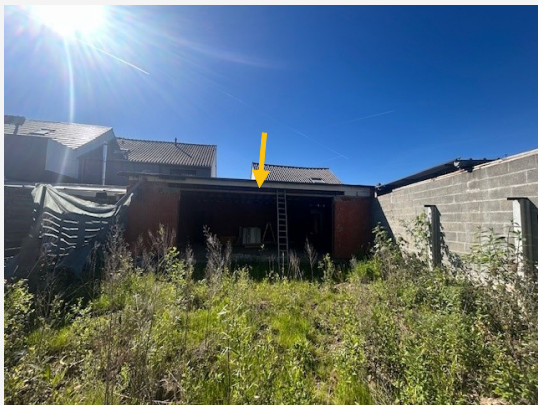
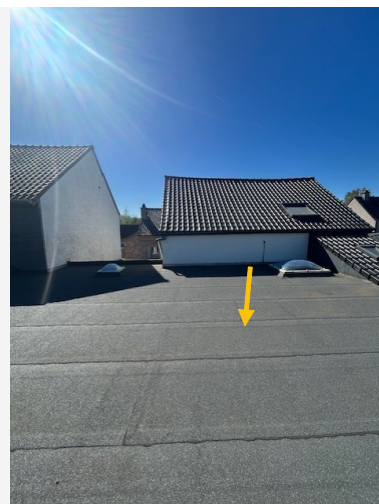
Fiche 3: Roofing dakbedekking

Geen asbest

#	Type	Referentie	Resultaat
3.1	Puntmonster	6020461094	Geen asbest

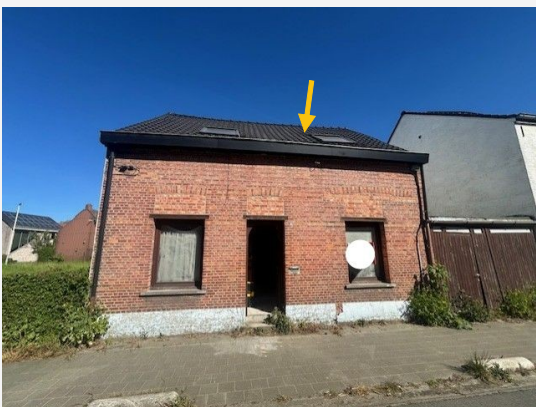
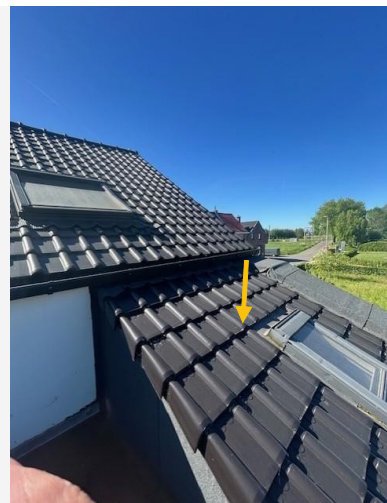
Beschrijving	Notitie	Terug te vinden op plannen
Fiche 4: Afdichtingsmateriaal (mastiek, kit) aan schrijnwerk	-	-
Fiche 5: Dakbedekking in dakpannen	Het dak werd in 2025 vernieuwd.	-

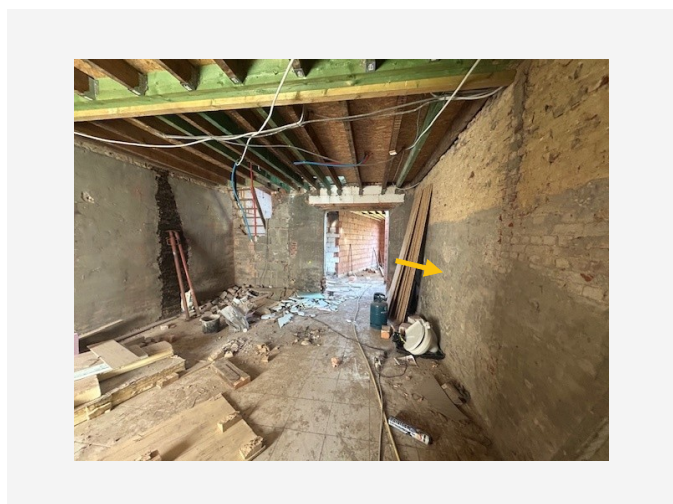
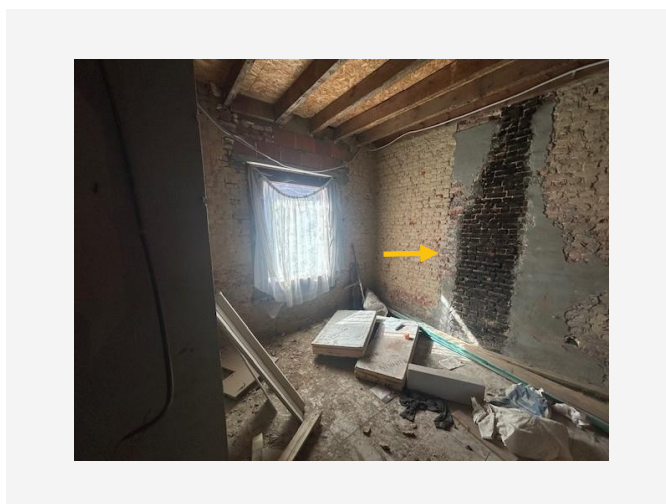
Beschrijving	Notitie	Terug te vinden op plannen
Fiche 7: Pleisterwerk	De woning is volledig gestript. Gelijkvloers is enkel bakstenen/cellenbeton (casco) en het 1e verdiep is afgewerkt met niet-asbestverdachte voorzetpanelen (gyproc).	-
Fiche 8: leidingisolatie	-	-
Fiche 9: Materialen aan de stookketel (dichtingen, isolerend materiaal)	-	-
Fiche 10: Liftinfrastructuur	-	-
Fiche 11: Materialen van rookgaskanalen	-	-
