# Asbestinventarisatetest

Hazenweg 16, 2328 Hoogstraten

Attestnummer : 20260512-000455.000

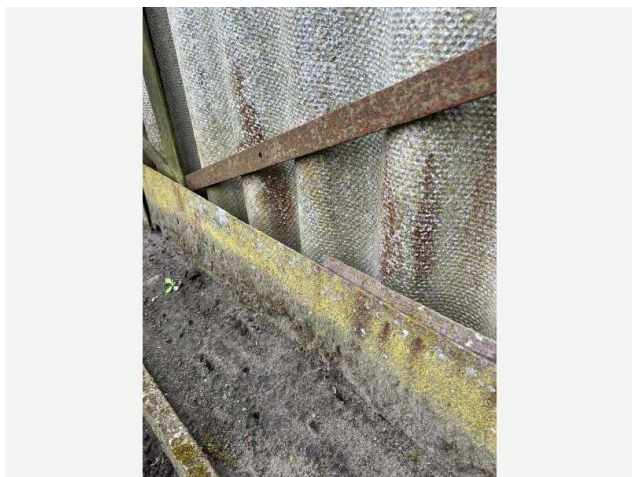
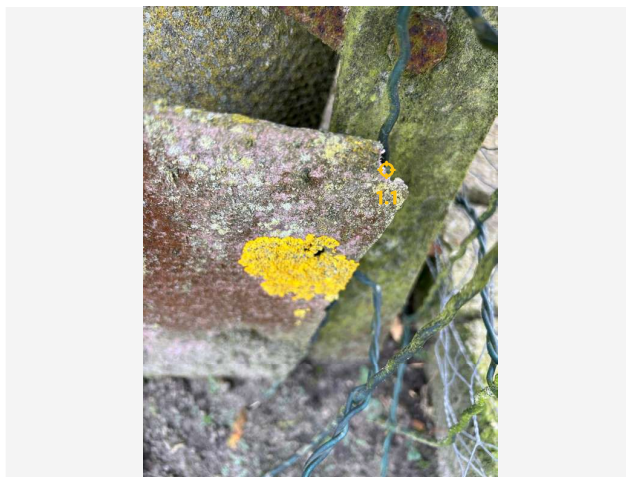
Het asbestmateriaal valt onder de mijlpaal van 2040.

| Opmerking | Achter het tuinhok met garage treffen wij een afdak aan met langs de wanden menuiserite plaatjes. Wij gaan over tot staalname voor verder onderzoek. De hoeveelheid is een zo nauwkeurig mogelijke opmeting. Hieraan kunnen evenwel geen rechten worden ontleend. |

- Zorg voor een veilig beheer. Vermijd het beschadigen van het asbestmateriaal. Controleer de toestand jaarlijks op wijzigingen.

- Eenvoudige handelingen: mag via doe-het-zelf of door werknemer(s) met opleidingsattest eenvoudige handelingen  
Deze toepassing kan door een aannemer die over een opleidingsattest eenvoudige handelingen beschikt of door een particulier (doe-het-zelf), verwijderd worden indien er geen verhoogd risico op vrijgave van asbestvezels (max. concentratie 0,01 vezels/cm<sup>3</sup> - CODEX Art. VI.3-54) ontstaat en de toepassing voorafgaand wordt gefixeerd/bevochtigd; de individuele elementen zonder machinale werktuigen (boormachine, slijpschijf, hogedrukreiniger,...) en zonder breken of gooien een voor een losgemaakt worden; en ten slotte dubbel en luchtdicht verpakt weggevoerd worden naar een erkend afvalpunt (recyclagepark).

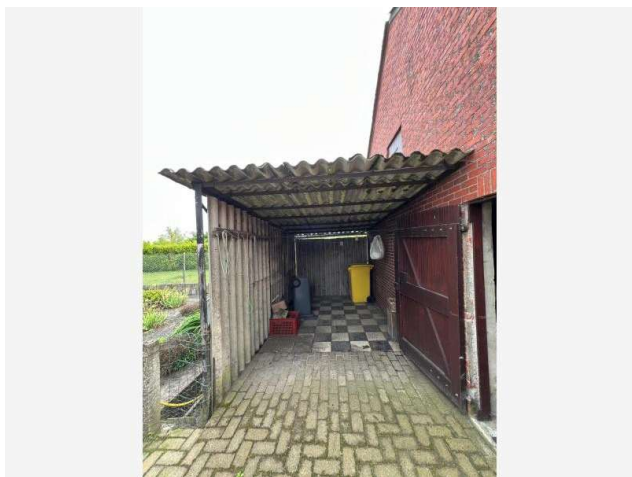
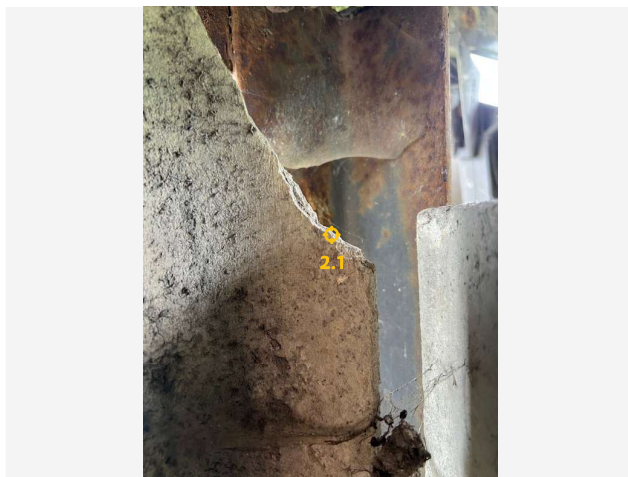
| <b>Opmerking</b> | Achter het tuinhok met garage treffen wij een afdak aan met als wanden grijze golfplaten. Wij gaan over tot staalname voor verder onderzoek. De hoeveelheid is een zo nauwkeurig mogelijke opmeting. Hieraan kunnen evenwel geen rechten worden ontleend. |

- Eenvoudige handelingen: mag via doe-het-zelf of door werknemer(s) met opleidingsattest eenvoudige handelingen  
Deze toepassing kan door een aannemer die over een opleidingsattest eenvoudige handelingen beschikt of door een particulier (doe-het-zelf), verwijderd worden indien er geen verhoogd risico op vrijgave van asbestvezels (max. concentratie 0,01 vezels/cm<sup>3</sup> - CODEX Art. VI.3-54) ontstaat en de toepassing voorafgaand wordt gefixeerd/bevochtigd; de individuele elementen zonder machinale werktuigen (boormachine, slijpschijf, hogedrukreiniger,...) en zonder breken of gooien een voor een losgemaakt worden; en ten slotte dubbel en luchtdicht verpakt weggevoerd worden naar een erkend afvalpunt (recyclagepark).

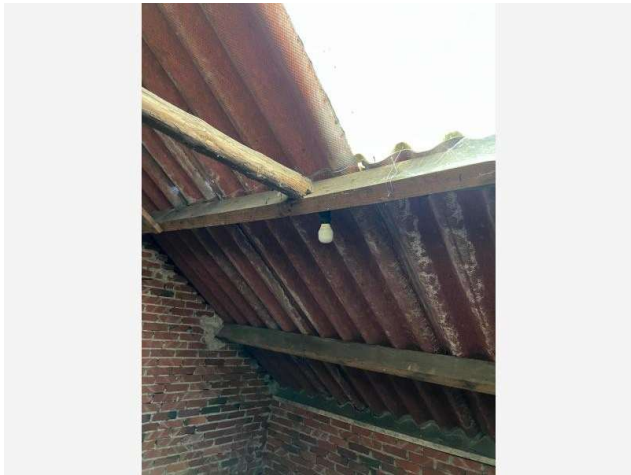
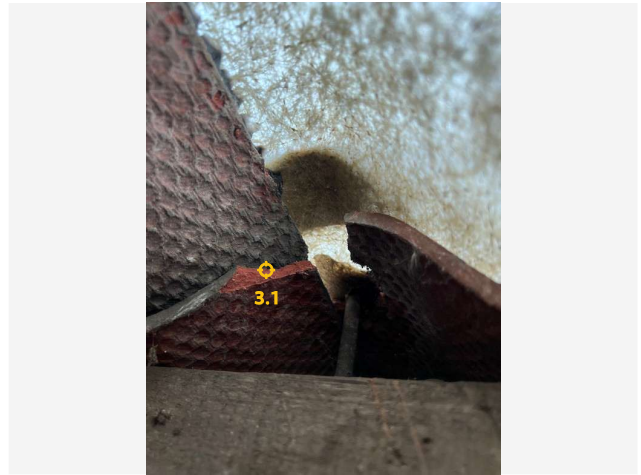
| <b>Opmerking</b> | Op het dak van het tuinhok met garage treffen wij rode golfplaten aan. Wij gaan over tot staalname voor verder onderzoek. De hoeveelheid is een zo nauwkeurig mogelijke opmeting. Hieraan kunnen evenwel geen rechten worden ontleend. |

- Eenvoudige handelingen: mag via doe-het-zelf of door werknemer(s) met opleidingsattest eenvoudige handelingen  
Deze toepassing kan door een aannemer die over een opleidingsattest eenvoudige handelingen beschikt of door een particulier (doe-het-zelf), verwijderd worden indien er geen verhoogd risico op vrijgave van asbestvezels (max. concentratie 0,01 vezels/cm<sup>3</sup> - CODEX Art. VI.3-54) ontstaat en de toepassing voorafgaand wordt gefixeerd/bevochtigd; de individuele elementen zonder machinale werktuigen (boormachine, slijpschijf, hogedrukreiniger,...) en zonder breken of gooien een voor een losgemaakt worden; en ten slotte dubbel en luchtdicht verpakt weggevoerd worden naar een erkend afvalpunt (recyclagepark).

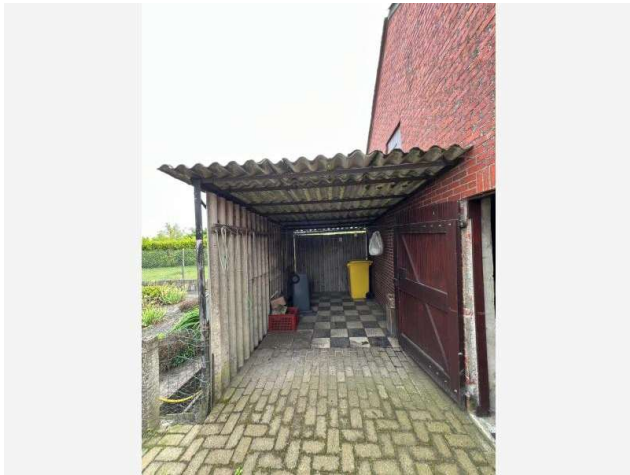
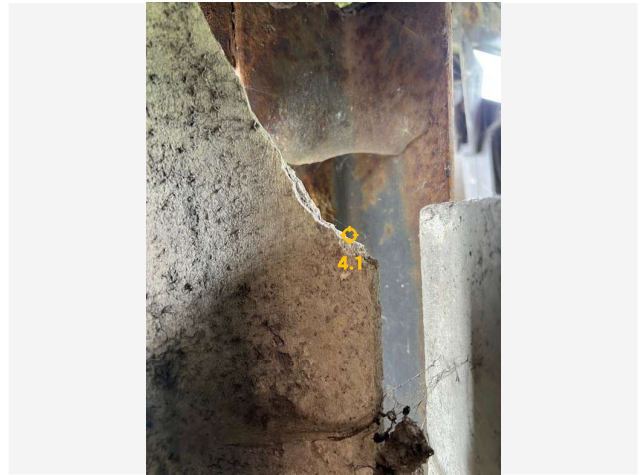
| <b>Opmerking</b> | Achter het tuinhok met garage treffen wij een afdak aan met als dakbedekking grijze golfplaten. Wij gaan over tot staalname voor verder onderzoek. De hoeveelheid is een zo nauwkeurig mogelijke opmeting. Hieraan kunnen evenwel geen rechten worden ontleend. |

- Eenvoudige handelingen: mag via doe-het-zelf of door werknemer(s) met opleidingsattest eenvoudige handelingen  
Deze toepassing kan door een aannemer die over een opleidingsattest eenvoudige handelingen beschikt of door een particulier (doe-het-zelf), verwijderd worden indien er geen verhoogd risico op vrijgave van asbestvezels (max. concentratie 0,01 vezels/cm<sup>3</sup> - CODEX Art. VI.3-54) ontstaat en de toepassing voorafgaand wordt gefixeerd/bevochtigd; de individuele elementen zonder machinale werktuigen (boormachine, slijpschijf, hogedrukreiniger,...) en zonder breken of gooien een voor een losgemaakt worden; en ten slotte dubbel en luchtdicht verpakt weggevoerd worden naar een erkend afvalpunt (recyclagepark).

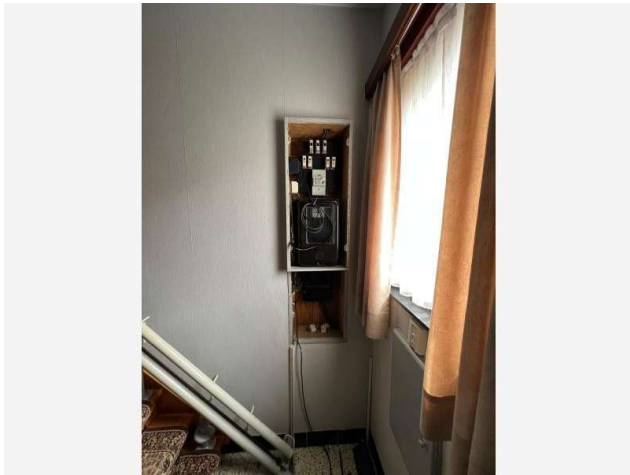
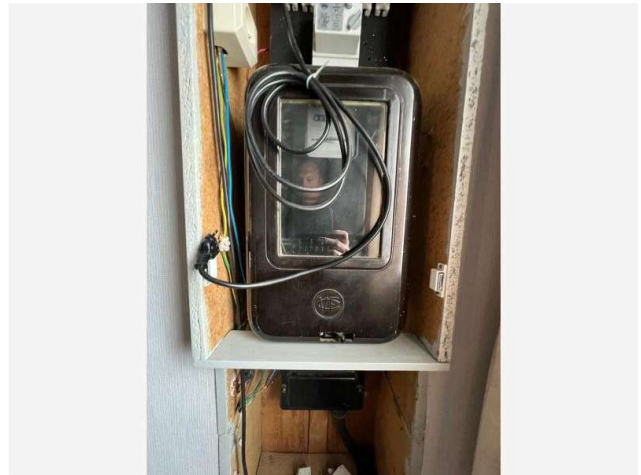
| Opmerking | In de gang treffen wij in de elektriciteitskast bakeliet aan. De hoeveelheid is een zo nauwkeurig mogelijke opmeting. Hieraan kunnen evenwel geen rechten worden ontleend. Monstername niet uitgevoerd wegens risico op beschadiging van een elektrisch component en mogelijke blootstelling aan spanning of storingen in de elektrische installatie. |

- Eenvoudige handelingen: mag via doe-het-zelf of door werknemer(s) met opleidingsattest eenvoudige handelingen  
Deze toepassing kan door een aannemer die over een opleidingsattest eenvoudige handelingen beschikt of door een particulier (doe-het-zelf), verwijderd worden indien er geen verhoogd risico op vrijgave van asbestvezels (max. concentratie 0,01 vezels/cm<sup>3</sup> - CODEX Art. VI.3-54) ontstaat en de toepassing voorafgaand wordt gefixeerd/bevochtigd; de individuele elementen zonder machinale werktuigen (boormachine, slijpschijf, hogedrukreiniger,...) en zonder breken of gooien een voor een losgemaakt worden; en ten slotte dubbel en luchtdicht verpakt weggevoerd worden naar een erkend afvalpunt (recyclagepark).

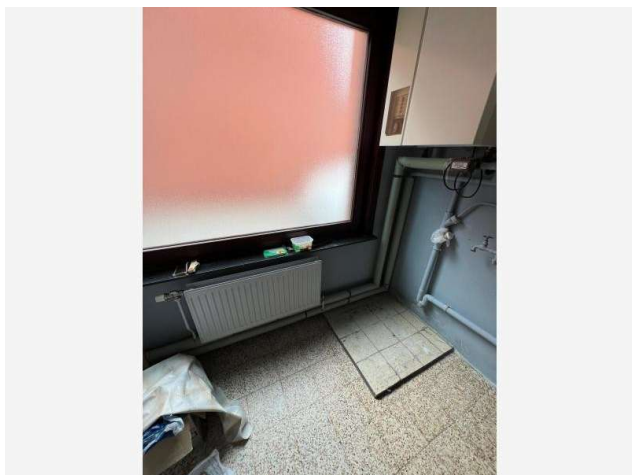
| Opmerking | In de woning treffen wij op meerdere plaatsen donkere massal raamtabletten. Wij gaan over tot staalname voor verder onderzoek. De hoeveelheid is een zo nauwkeurig mogelijke opmeting. Hieraan kunnen evenwel geen rechten worden ontleend. |

- Eenvoudige handelingen: mag via doe-het-zelf of door werknemer(s) met opleidingsattest eenvoudige handelingen  
Deze toepassing kan door een aannemer die over een opleidingsattest eenvoudige handelingen beschikt of door een particulier (doe-het-zelf), verwijderd worden indien er geen verhoogd risico op vrijgave van asbestvezels (max. concentratie 0,01 vezels/cm<sup>3</sup> - CODEX Art. VI.3-54) ontstaat en de toepassing voorafgaand wordt gefixeerd/bevochtigd; de individuele elementen zonder machinale werktuigen (boormachine, slijpschijf, hogedrukreiniger,...) en zonder breken of gooien een voor een losgemaakt worden; en ten slotte dubbel en luchtdicht verpakt weggevoerd worden naar een erkend afvalpunt (recyclagepark).

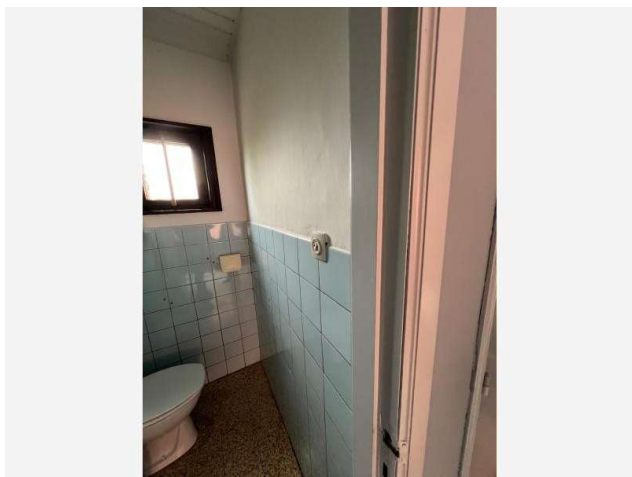
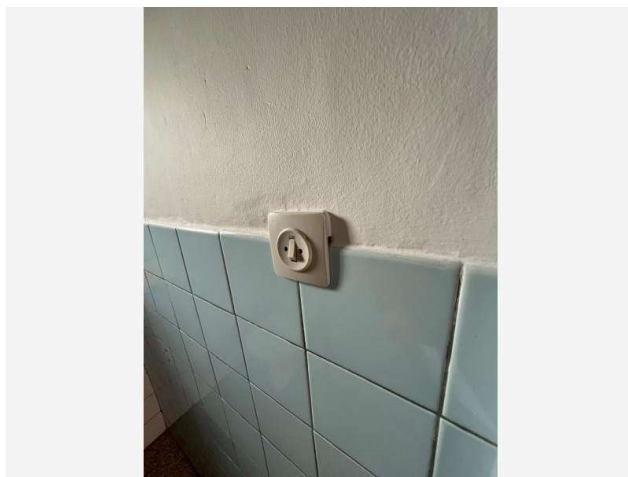
| <b>Opmerking</b> | In de woning treffen wij op meerdere plaatsen witte bakeliet stopcontacten en schakelaars aan. De hoeveelheid is een zo nauwkeurig mogelijke opmeting. Hieraan kunnen evenwel geen rechten worden ontleend. Monstername niet uitgevoerd wegens risico op beschadiging van een elektrisch component en mogelijke blootstelling aan spanning of storingen in de elektrische installatie. |

- Eenvoudige handelingen: mag via doe-het-zelf of door werknemer(s) met opleidingsattest eenvoudige handelingen  
Deze toepassing kan door een aannemer die over een opleidingsattest eenvoudige handelingen beschikt of door een particulier (doe-het-zelf), verwijderd worden indien er geen verhoogd risico op vrijgave van asbestvezels (max. concentratie 0,01 vezels/cm<sup>3</sup> - CODEX Art. VI.3-54) ontstaat en de toepassing voorafgaand wordt gefixeerd/bevochtigd; de individuele elementen zonder machinale werktuigen (boormachine, slijpschijf, hogedrukreiniger,...) en zonder breken of gooien een voor een losgemaakt worden; en ten slotte dubbel en luchtdicht verpakt weggevoerd worden naar een erkend afvalpunt (recyclagepark).

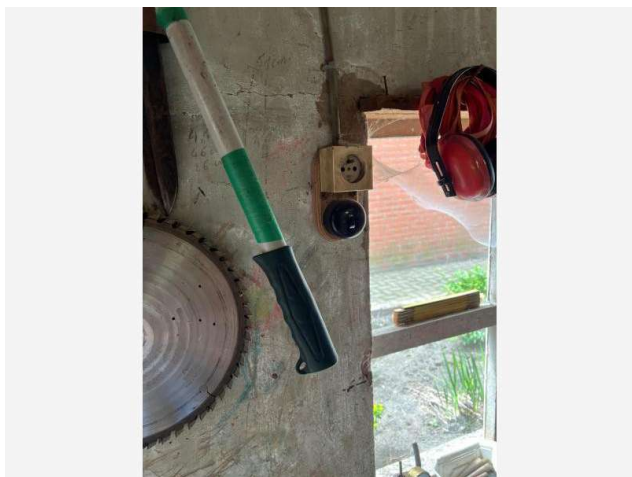
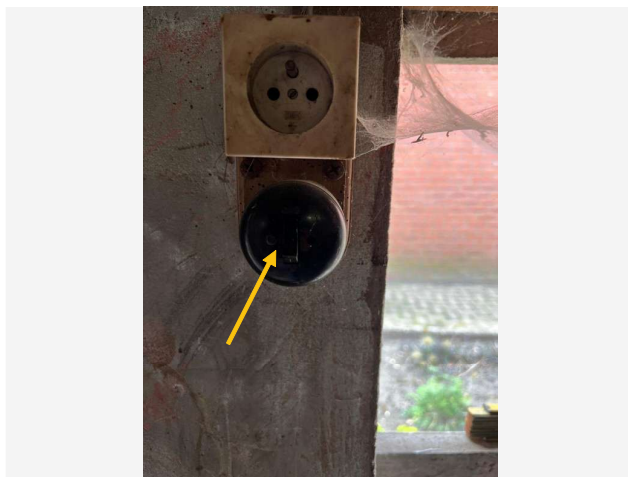
| <b>Opmerking</b> | In het tuinhok treffen wij zwarte bakelieten schakelaars aan. De hoeveelheid is een zo nauwkeurig mogelijke opmeting. Hieraan kunnen evenwel geen rechten worden ontleend. Monstername niet uitgevoerd wegens risico op beschadiging van een elektrisch component en mogelijke blootstelling aan spanning of storingen in de elektrische installatie. |

- Eenvoudige handelingen: mag via doe-het-zelf of door werknemer(s) met opleidingsattest eenvoudige handelingen  
Deze toepassing kan door een aannemer die over een opleidingsattest eenvoudige handelingen beschikt of door een particulier (doe-het-zelf), verwijderd worden indien er geen verhoogd risico op vrijgave van asbestvezels (max. concentratie 0,01 vezels/cm<sup>3</sup> - CODEX Art. VI.3-54) ontstaat en de toepassing voorafgaand wordt gefixeerd/bevochtigd; de individuele elementen zonder machinale werktuigen (boormachine, slijpschijf, hogedrukreiniger,...) en zonder breken of gooien een voor een losgemaakt worden; en ten slotte dubbel en luchtdicht verpakt weggevoerd worden naar een erkend afvalpunt (recyclagepark).

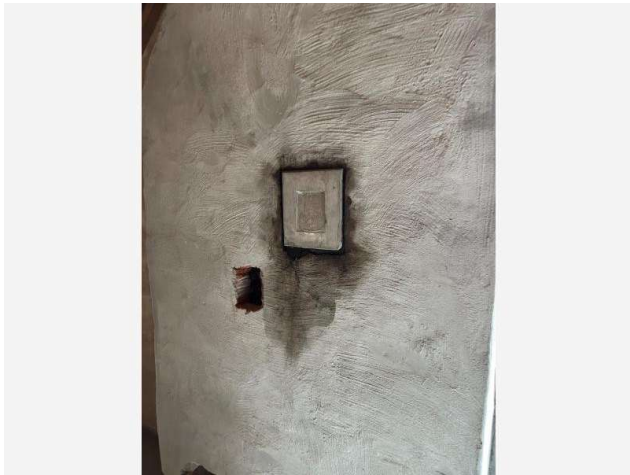
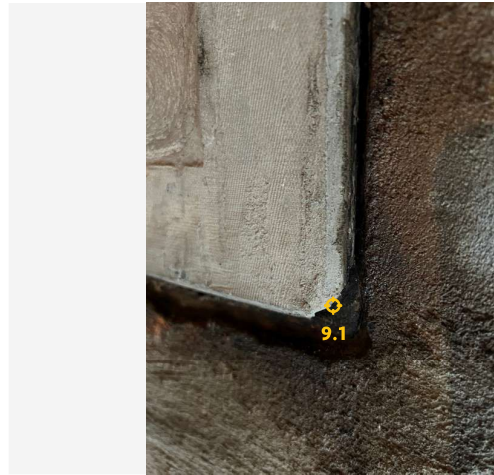
| Opmerking | Op de zolder treffen wij een roetluik aan. Wij gaan over tot staalname voor verder onderzoek. De hoeveelheid is een zo nauwkeurig mogelijke opmeting. Hieraan kunnen evenwel geen rechten worden ontleend. |

- Eenvoudige handelingen: mag via doe-het-zelf of door werknemer(s) met opleidingsattest eenvoudige handelingen  
Deze toepassing kan door een aannemer die over een opleidingsattest eenvoudige handelingen beschikt of door een particulier (doe-het-zelf), verwijderd worden indien er geen verhoogd risico op vrijgave van asbestvezels (max. concentratie 0,01 vezels/cm<sup>3</sup> - CODEX Art. VI.3-54) ontstaat en de toepassing voorafgaand wordt gefixeerd/bevochtigd; de individuele elementen zonder machinale werktuigen (boormachine, slijpschijf, hogedrukreiniger,...) en zonder breken of gooien een voor een losgemaakt worden; en ten slotte dubbel en luchtdicht verpakt weggevoerd worden naar een erkend afvalpunt (recyclagepark).

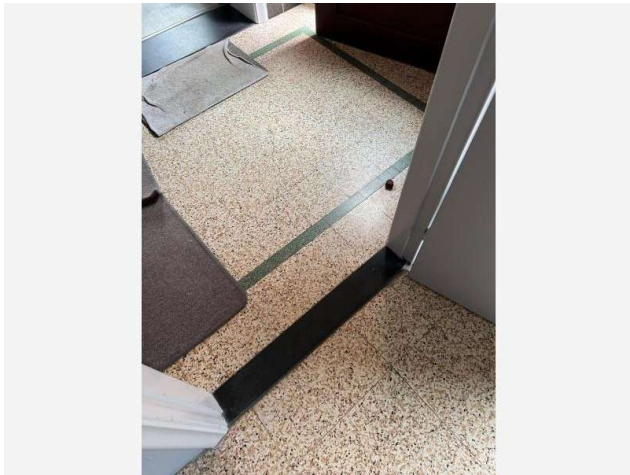
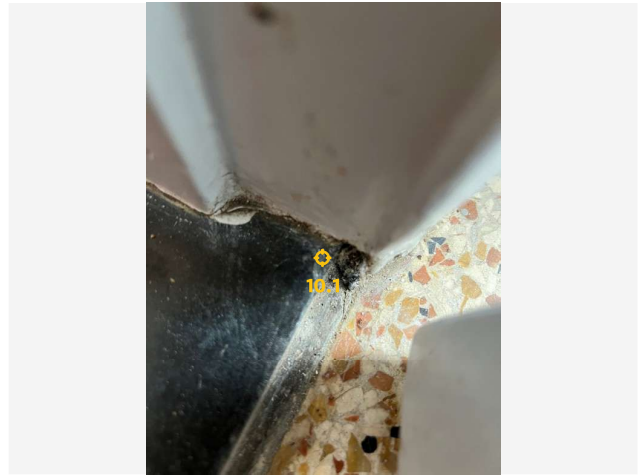
| Opmerking | In de woning treffen wij op meerdere plaatsen donkere massal deurdorpels aan. Wij gaan over tot staalname voor verder onderzoek. De hoeveelheid is een zo nauwkeurig mogelijke opmeting. Hieraan kunnen evenwel geen rechten worden ontleend. |

- Eenvoudige handelingen: mag via doe-het-zelf of door werknemer(s) met opleidingsattest eenvoudige handelingen  
Deze toepassing kan door een aannemer die over een opleidingsattest eenvoudige handelingen beschikt of door een particulier (doe-het-zelf), verwijderd worden indien er geen verhoogd risico op vrijgave van asbestvezels (max. concentratie 0,01 vezels/cm<sup>3</sup> - CODEX Art. VI.3-54) ontstaat en de toepassing voorafgaand wordt gefixeerd/bevochtigd; de individuele elementen zonder machinale werktuigen (boormachine, slijpschijf, hogedrukreiniger,...) en zonder breken of gooien een voor een losgemaakt worden; en ten slotte dubbel en luchtdicht verpakt weggevoerd worden naar een erkend afvalpunt (recyclagepark).
