Asbestinventarisatetest

Oelegemsteenweg 9, 2970 Schilde

Attestnummer : 20260512-000386.000

Uitgegeven op : 12.05.2026

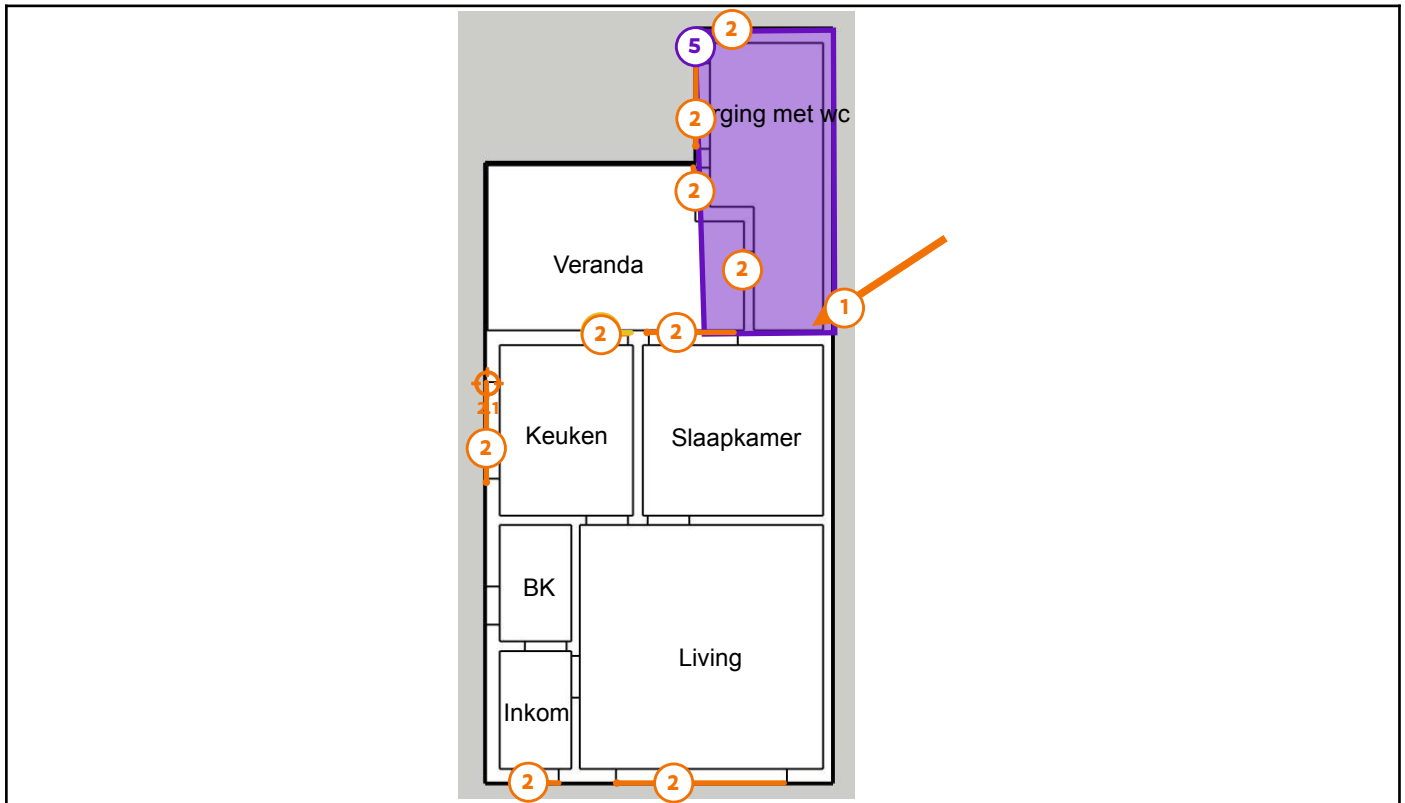
Plan 1.1: Grondplan

Beschrijving	Type	Actie
1. Rookgaskanaal	Asbestmateriaal	Verwijderen
2. PM02 Mastiek buitenschrijnwerk	Asbestmateriaal	Verwijderen
2.1 Code: M85760	Puntmonster	-
4. Glasal	Asbestmateriaal	Zorgvuldig beheren
5. Roofing	Beperking	-

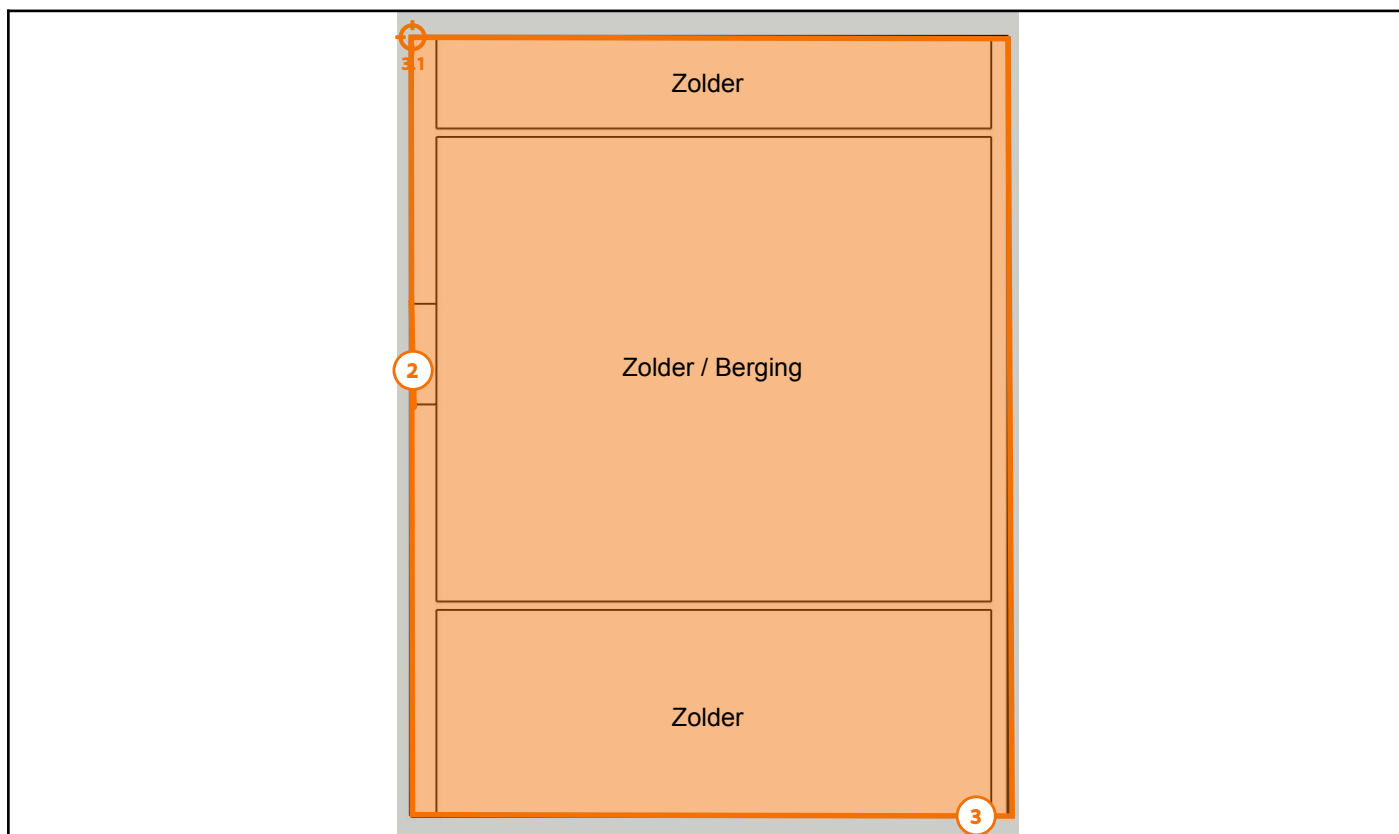
Plan 1.2: Zolderplan

Beschrijving	Type	Actie
2. PM02 Mastiek buitenschrijnwerk	Asbestmateriaal	Verwijderen
3. PM03 Leien dak	Asbestmateriaal	Verwijderen
3.1 Code: Leien dak	Puntmonster	-

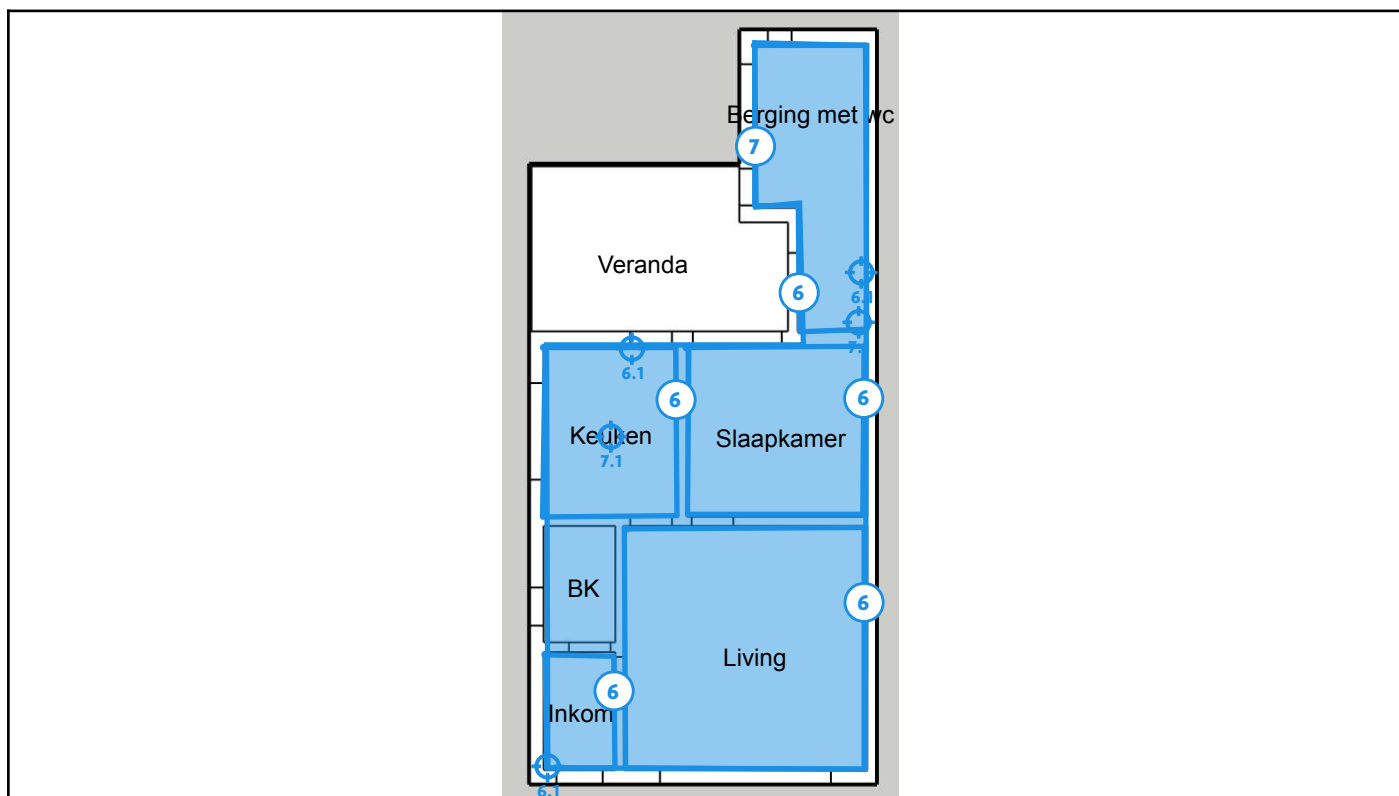
Plan 1.3: Grondplan pleister

Beschrijving	Type	Actie
6. MM01 Muurpleister	Geen asbest	-
6.1 Code: M85758	Mengmonster	-
7. MM02 Plafondpleister	Geen asbest	-
7.1 Code: M85759	Mengmonster	-

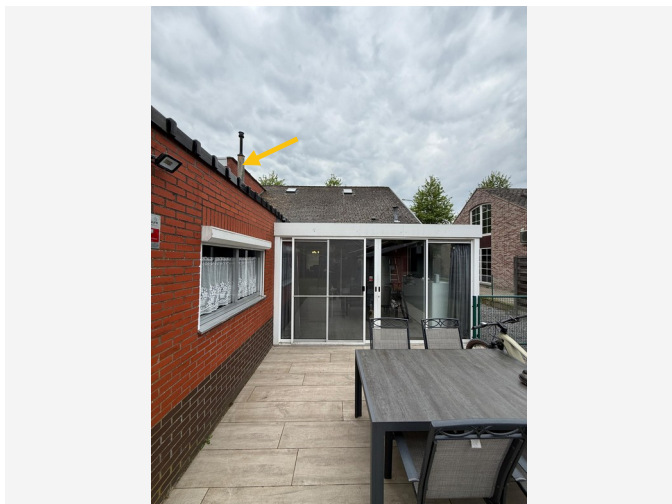
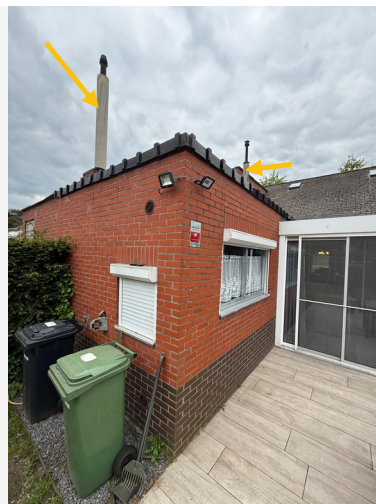
Eindbeoordeling materiaalrisico	Verhoogd materiaalrisico en/of verhoogde kans op vezelvrijgave
---------------------------------	----------------------------------------------------------------

Gebondenheid	Categorie 1: hechtgebonden in oorsprong
Asbestsoort (vezeltype)	Crocidoliet aanwezig
Asbestconcentratie	Laag (< 50%)
Afschermingsgraad van het gehele materiaal	Geheel of deels vrij aan de buitenlucht, maar geen contact met binnenlucht
Toestand van het materiaal	Matig beschadigd, matig verweerd

Beschrijving	Rookgaskanaal
Omgeving	Buiten
Primaire drager	HVAC infrastructuur en uitrusting
Asbestmateriaal	Rookgaskanaal
Bindmiddel van asbestmateriaal	Cement
Gebondenheid op basis van bindmiddel	Hecht
Hoeveelheid (lengte - omtrek - dikte - aantal)	<ul style="list-style-type: none"> • 2,00 m - 50,00 cm - 2,00 cm - 1 stuk
Totaal volume	0,02 m ³
Eenvoudig bereikbaar	Ja
Bevestigingswijze	<ul style="list-style-type: none"> • Verlijmd, ingegoten, versmeerd
Identificatiemethode	<p>De asbestdeskundige beoordeelt het materiaal als asbestverdacht en dus asbesthoudend, en dit zonder monstername.</p> <p>Motivatie: Er is een onderzoeksbeperking die monstername verhindert; De ruimte of het materiaal bevindt zich hoger dan 3,5 meter vanaf een vaste ondergrond.</p>
Destructieve handeling voor identificatie	Nee
Opmerking	<p>Tijdens de inspectie werd het rookgaskanaal visueel onderzocht. Op basis van de textuur, de vorm en de grijze kleur van de zichtbare buiswand aan de schouwmond, vertoont het materiaal de typische kenmerken van asbestcement. Gezien de bouwperiode van de woning is het uiterst waarschijnlijk dat dit kanaal asbesthoudend is.</p> <p>Motivering ontbreken staalname (Hoogtebeperking): Er werd geen staalname uitgevoerd omdat de uitmonding van het rookgaskanaal zich op een hoogte van meer dan 3,50 meter boven een stabiele ondergrond bevindt. Conform het inspectieprotocol en de geldende veiligheidsvoorschriften kon de schouwmond niet veilig worden benaderd voor een monstername. Het kanaal wordt daarom conform het voorzorgsprincipe als asbestverdacht gecatalogiseerd.</p>

Het asbestmateriaal valt onder de mijlpaal van 2034.

Verwijderen

- Zorg voor een veilig beheer. Vermijd het beschadigen van het asbestmateriaal. Controleer de toestand jaarlijks op wijzigingen.

- Eenvoudige handelingen: enkel door erkend asbestverwijderaar
Gezien de hoogte van de schouwuitmonding en de mogelijke verankering van het rookgaskanaal binnen de gemetselde structuur, wordt de verwijdering voorbehouden aan een erkend asbestverwijderaar.

Bij het uittakelen van oude asbestcementen buizen bestaat een reëel risico op breuk binnen de schacht, wat tot een onbeheersbare contaminatie van de woning kan leiden via de verschillende aansluitpunten. Een professionele verwijderaar beschikt over de juiste hulpmiddelen en expertise om het kanaal veilig en zonder breuk te verwijderen.

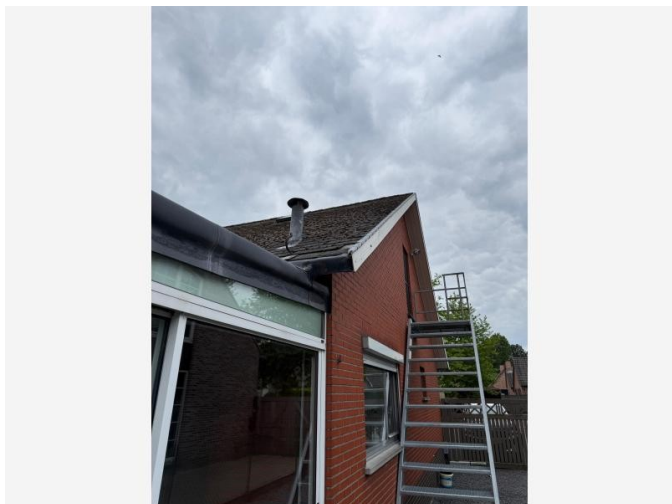
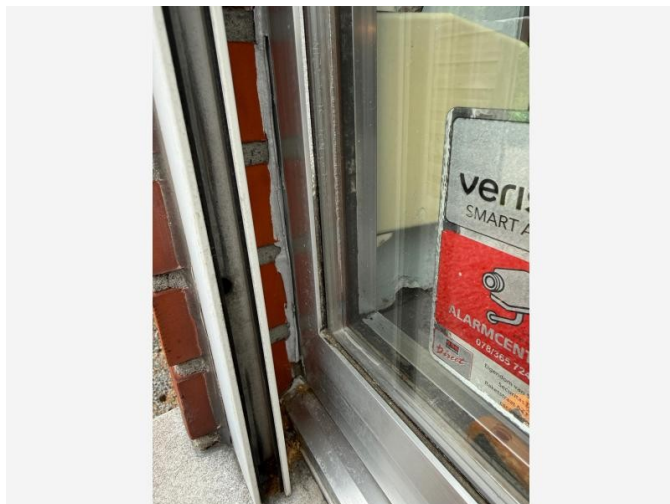
Eindbeoordeling materiaalrisico	Verhoogd materiaalrisico en/of verhoogde kans op vezelvrijgave
---------------------------------	----------------------------------------------------------------

Gebondenheid	Categorie 1: hechtgebonden in oorsprong
Asbestsoort (vezeltype)	Alleen chrysotiel aanwezig
Asbestconcentratie	Laag (< 50%)
Afschermingsgraad van het gehele materiaal	Geheel of deels vrij aan de buitenlucht, maar geen contact met binnenlucht
Toestand van het materiaal	Matig beschadigd, matig verweerd

#	Type	Referentie	Resultaat
2.1	Puntmonster	M85760	Chrysotiel

Beschrijving	PMO2 Mastiek buitenschrijnwerk
Omgeving	Buiten
Primaire drager	Wandopening verticaal (raam, deur, ...)
Asbestmateriaal	In-situ afwerkingslagen - Pasta, stopverf, voegsel, stopsel, vulsel, mastiek, kitten, ...
Bindmiddel van asbestmateriaal	Kitten, mastiek, pasta
Gebondenheid op basis van bindmiddel	Hecht
Hoeveelheid (gewicht - aantal)	<ul style="list-style-type: none">• 15,00 kg - 1 stuk
Totaal gewicht	15,00 kg
Eenvoudig bereikbaar	Ja
Bevestigingswijze	<ul style="list-style-type: none">• Verlijmd, ingegoten, versmeerd
Identificatiemethode	Een monstername door de asbestdeskundige met laboanalyse door een asbestlabo.
Destructieve handeling voor identificatie	Nee
Opmerking	<p>Tijdens de inspectie werd de aanwezige mastiek/kit onderzocht en bemonsterd. De labo-analyse van dit monster bevestigt de aanwezigheid van asbestvezels. Asbest werd in het verleden vaak aan mastiek toegevoegd om de hittebestendigheid, elasticiteit en brandwerendheid van de kit te verbeteren.</p> <p>Hoewel mastiek in de basis als een hechtgebonden toepassing wordt beschouwd (de vezels zitten stevig verankerd in de kitmatrix), kan de toestand veranderen door veroudering. Bij uitdroging kan de mastiek verhard en barsten (vervriezen), waardoor het materiaal broos wordt en het risico op vezelvrijgave toeneemt.</p>

Het asbestmateriaal valt onder de mijlpaal van 2040.

Verwijderen

- Zorg voor een veilig beheer. Vermijd het beschadigen van het asbestmateriaal. Controleer de toestand jaarlijks op wijzigingen.
- Scherm in afwachting van verwijdering het asbestmateriaal af van luchtstromingen en versterking: bijvoorbeeld door het te verpakken, te fixeren, af te dekken, signalisatie - afbakening aan te brengen, ...

- Eenvoudige handelingen: enkel door erkend asbestverwijderaar
Hoewel mastiek/kit als hechtgebonden wordt geclassificeerd, wordt de verwijdering ervan in dit specifieke geval voorbehouden aan een erkend asbestverwijderaar om de volgende redenen:
 - Verharding en vergrijzing: Door langdurige blootstelling aan UV-straling en weersinvloeden is de mastiek verhard ("vervrozen"). Hierdoor verliest het materiaal zijn elasticiteit en zal het bij verwijdering onvermijdelijk versplinteren of in kleine stukjes breken, waarbij asbestvezels vrijkomen op de breukvlakken.
 - Hechting aan de ondergrond: Mastiek is ontworpen voor een sterke hechting aan materialen zoals beton, baksteen of hout. Om de kitresten volledig te verwijderen, is vaak mechanische kracht of schrapen noodzakelijk, wat een verhoogd risico op stofvorming (emissie) met zich meebrengt.

Risico bij ruitbreuk: Indien de mastiek dient als glaskit, is het risico op breuk van de ruit tijdens de demontage reëel. De scherpe randen van de ruit in combinatie met het risico op vrijkomende asbestvezels uit de kit vereisen professionele ervaring en specifieke beschermingsmiddelen.

Gecontroleerde afvoer: Een erkend verwijderaar beschikt over de expertise om de kitresten onder constante bevochtiging en met de juiste afzuigtechnieken te verwijderen, zonder de directe omgeving of de woning te contamineren.

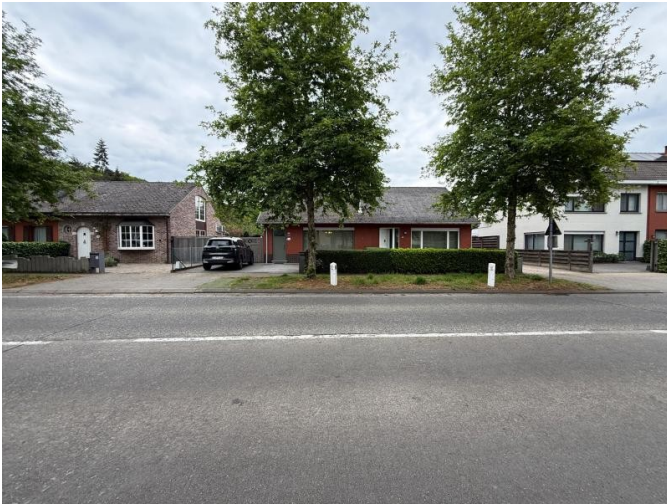
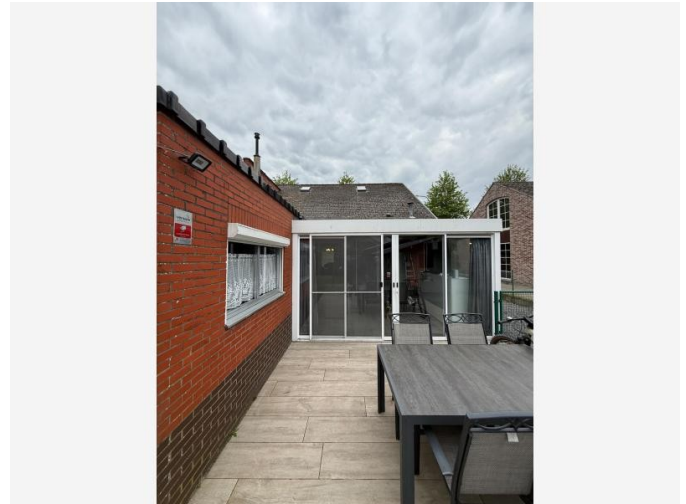
Eindbeoordeling materiaalrisico	Verhoogd materiaalrisico en/of verhoogde kans op vezelvrijgave
---------------------------------	----------------------------------------------------------------

Gebondenheid	Categorie 1: hechtgebonden in oorsprong
Asbestsoort (vezeltype)	Alleen chrysotiel aanwezig
Asbestconcentratie	Laag (< 50%)
Afschermingsgraad van het gehele materiaal	Geheel of deels vrij aan de buitenlucht, maar geen contact met binnenlucht
Toestand van het materiaal	Matig beschadigd, matig verweerd

#	Type	Referentie	Resultaat
3.1	Puntmonster	Leien dak	Chrysotiel

Beschrijving	PM03 Leien dak
Omgeving	Buiten
Primaire drager	Schuin dak
Asbestmateriaal	Dak- en gevelbekleding - Lei, shingle
Bindmiddel van asbestmateriaal	Cement
Gebondenheid op basis van bindmiddel	Hecht
Hoeveelheid (oppervlakte - aantal)	<ul style="list-style-type: none">• 86,00 m² - 1 stuk
Totale oppervlakte	86,00 m ²
Eenvoudig bereikbaar	Ja
Bevestigingswijze	<ul style="list-style-type: none">• Onbekend
Identificatiemethode	Een monstername door de asbestdeskundige met laboanalyse door een asbestlabo.
Destructieve handeling voor identificatie	Nee
Opmerking	Tijdens de inspectie werd de kunstleien dakbedekking bemonsterd en geanalyseerd. De labo-analyse bevestigt de aanwezigheid van asbestvezels.

Het asbestmateriaal valt onder de mijlpaal van 2034.

Verwijderen

- Zorg voor een veilig beheer. Vermijd het beschadigen van het asbestmateriaal. Controleer de toestand jaarlijks op wijzigingen.
- Hemelwater dat afspoelt van asbestcement daken of gevels kan asbestdeeltjes bevatten. Gebruik het enkel voor gesloten circuits (bv. spoelen toiletten). Reinig na het vervangen van het dak of de gevel de dakgoten en regenwaterput of -ton om asbesthoudend sediment of slib te verwijderen

- Eenvoudige handelingen: enkel door erkend asbestverwijderaar
Hoewel het om een hechtgebonden toepassing gaat, wordt de uitvoering voorbehouden aan een erkend asbestverwijderaar. Door de gevorderde graad van verwerking en mosgroei is het materiaal broos geworden, waardoor het risico op ongewenste breuk tijdens de demontage aanzienlijk is. Bovendien vereist de hoogte en de hellingsgraad van het dak specifieke expertise en collectieve valbeveiliging. Om een veilige manipulatie en een correcte decontaminatie van de onderliggende dakstructuur te garanderen, is professionele uitvoering door een erkend verwijderaar noodzakelijk.

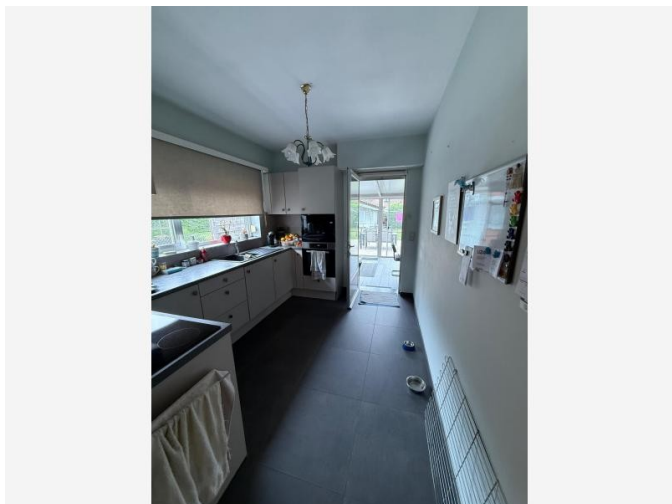
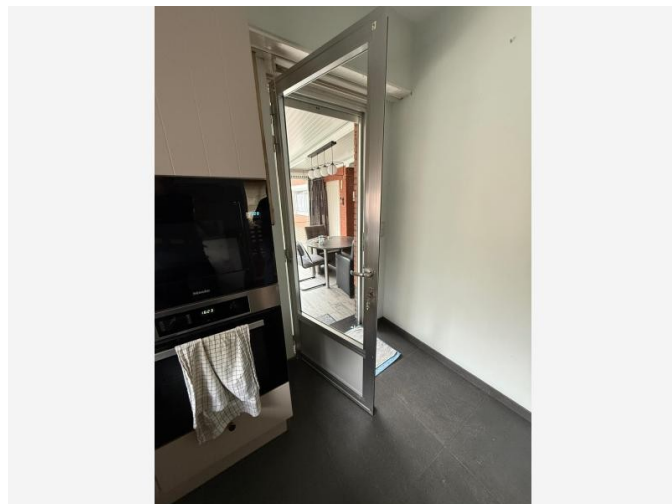
Eindbeoordeling materiaalrisico	Zeer laag materiaalrisico en/of zeer lage kans op vezelvrijgave
---------------------------------	-----------------------------------------------------------------

Gebondenheid	Categorie 1: hechtgebonden in oorsprong
Asbestsoort (vezeltype)	Amfibool aanwezig, uitgezonderd crocidoliet
Asbestconcentratie	Laag (< 50%)
Afschermingsgraad van het gehele materiaal	Stootvaste afscherming of omkasting
Toestand van het materiaal	Onbeschadigd, niet verweerd

Beschrijving	Glasal
Omgeving	Binnen
Primaire drager	Wandopening verticaal (raam, deur, ...)
Asbestmateriaal	Plaat, paneel, tablet - Geëmailleerd, type Glasal
Bindmiddel van asbestmateriaal	Cement
Gebondenheid op basis van bindmiddel	Hecht
Hoeveelheid (oppervlakte - dikte - aantal)	<ul style="list-style-type: none"> • 1,00 m² - 4,00 cm - 1 stuk
Totaal volume	0,04 m ³
Eenvoudig bereikbaar	Ja
Bevestigingswijze	<ul style="list-style-type: none"> • Geklemd
Identificatiemethode	<p>De asbestdeskundige beoordeelt het materiaal als asbestverdacht en dus asbesthoudend, en dit zonder monstername.</p> <p>Motivatie: De monstername brengt andere schade aan dan schade die inherent is aan de monstername.</p>
Destructieve handeling voor identificatie	Nee
Opmerking	<p>Tijdens de inspectie werd vastgesteld dat de deur voorzien is van een paneelvulling bestaande uit een dunne, harde plaat met een karakteristieke gladde afwerking. Op basis van de visuele kenmerken, de dikte en de specifieke klank bij aanraking, wordt deze plaat geïdentificeerd als een asbestverdachte Glasal-plaat. Dit materiaal werd veelvuldig gebruikt in de schrijnwerkerij van de relevante bouwperiode.</p> <p>Motivering ontbreken staalname (Risico op schade):</p> <p>Conform de methodiek van het niet-destructief onderzoek voor het asbestattest werd er geen monstername uitgevoerd. Het nemen van een staal zou de plaat onherstelbaar beschadigen (breuk) en de esthetische en functionele staat van de deur definitief aantasten. Bovendien zou bij breuk de asbestcementen kern van de plaat bloot komen te liggen, wat een onnodig risico op vezelvrijgave inhoudt. Het materiaal wordt daarom conform het voorzorgsprincipe als asbestverdacht gecatalogiseerd.</p>

Het asbestmateriaal valt onder de mijlpaal van 2040.

Zorgvuldig beheren

- Zorg voor een veilig beheer. Vermijd het beschadigen van het asbestmateriaal. Controleer de toestand jaarlijks op wijzigingen.
- Voer bijkomende staalname(s) uit.

- Eenvoudige handelingen: enkel door erkend asbestverwijderaar
De Glasal-plaat is een hechtgebonden asbestcementtoepassing. Bij de verwijdering kan de plaat in haar geheel worden gedemonteerd door de omliggende glaslatten of bevestigingsprofielen van de deur voorzichtig te verwijderen.

Aangezien de plaat bij een zorgvuldige demontage niet hoeft te worden gebroken, geslepen of doorboord, is het risico op vezelvrijgave minimaal. De werkzaamheden kunnen daarom worden uitgevoerd via de methode van 'eenvoudige handelingen'.

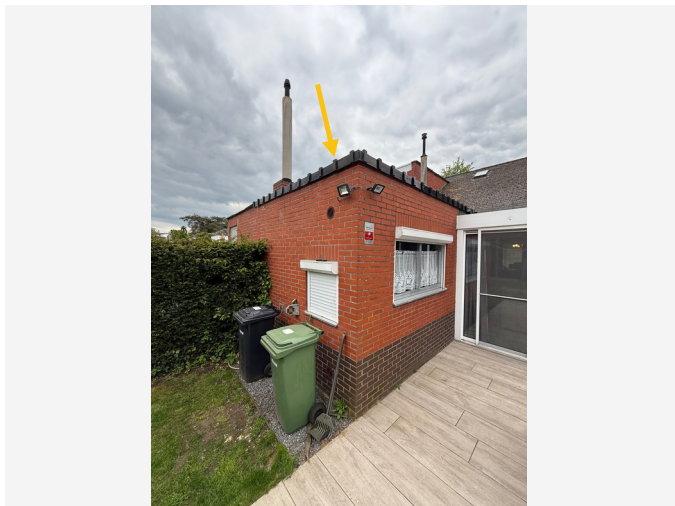
Permanente beperking

Reden: Er is geen volledige risicobeoordeling mogelijk

Uitleg van de asbestdeskundige: Het nemen van een staal tot op de dragende liggers (dwarsdoorsnede van de dakopbouw) werd achterwege gelaten om de waterdichtheid van het dak niet in het gedrang te brengen en lekkages te voorkomen. Hierdoor kon de aanwezigheid van een eventueel asbesthoudend onderdak of een oude, dieper gelegen asbesthoudende roofinglaag niet met zekerheid worden uitgesloten.

(Asbest)materiaal	Dak- en gevelbekleding - Roofing
Karakterisatie	Asbest (verdacht)
Primaire drager	Plat dak

Bij toekomstige renovatie- of afbraakwerken aan de dakconstructie dient men waakzaam te zijn. Een destructieve monsternamen voorafgaand aan de werken wordt in dat geval aanbevolen.

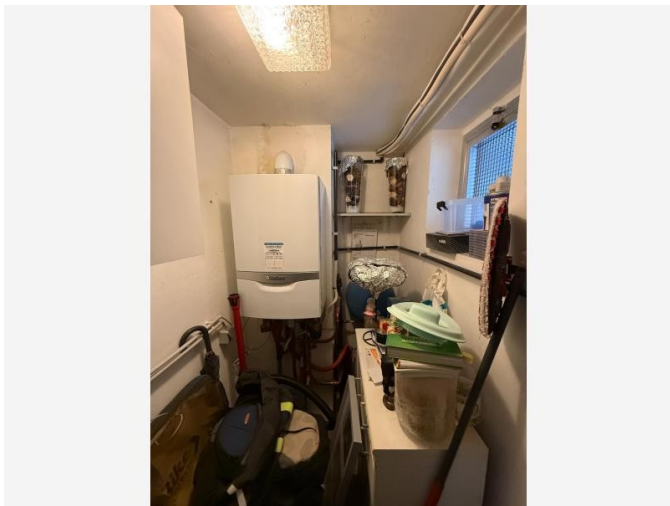
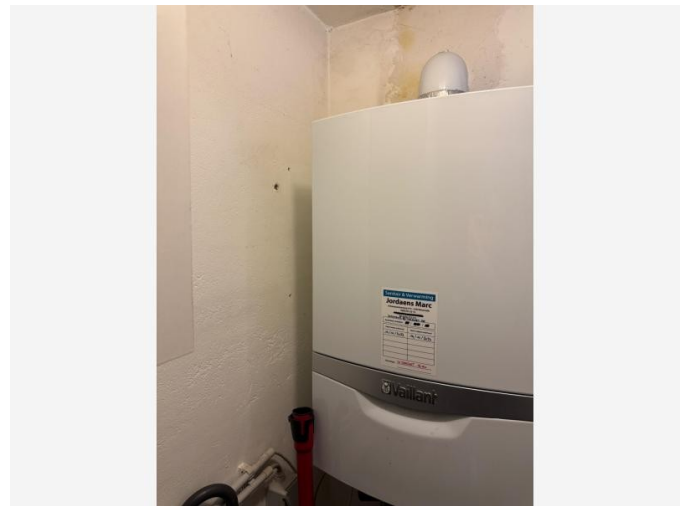
Geen asbest

#	Type	Referentie	Resultaat
6.1	Mengmonster	M85758	Geen asbest

Beschrijving	MM01 Muurpleister
Omgeving	Binnen
Primaire drager	Binnenwand
Bindmiddel van materiaal	Gips - kalk
Gebondenheid op basis van bindmiddel	Niet-hechtgebonden
Hoeveelheid (oppervlakte - dikte - aantal)	• 150,00 m ² - 1,00 cm - 1 stuk
Totaal volume	1,50 m ³
Identificatiemethode	Een monstername door de asbestdeskundige met laboanalyse door een asbestlabo.
Destructieve handeling voor identificatie	Nee
Opmerking	<p>Tijdens de inspectie werd het pleisterwerk onderzocht. Om de asbestveiligheid van dit materiaal te verifiëren, werden representatieve mengmonsters genomen op locaties waar de kans op verschillende types pleisterwerk het grootst is.</p> <p>De labo-analyse van deze monsters vertoonde een negatief resultaat (geen asbest gedetecteerd). Hieruit kan geconcludeerd worden dat het aanwezige pleisterwerk binnen de inspectiezone niet-asbesthoudend is.</p>

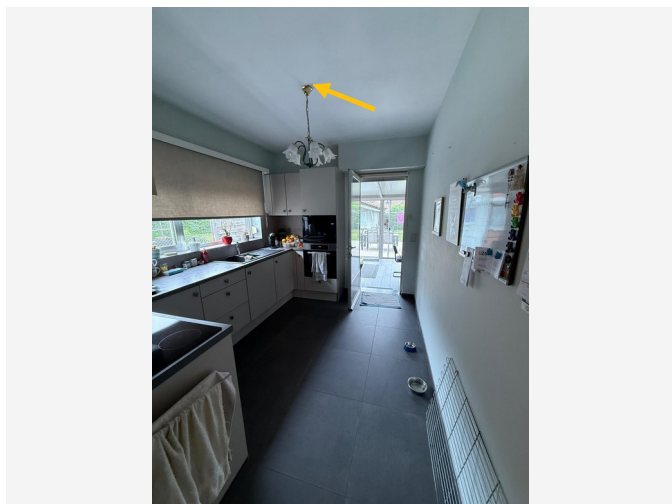
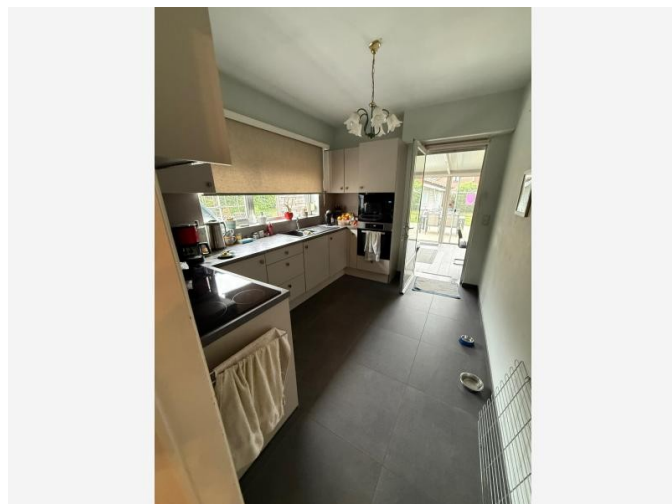
Geen asbest

#	Type	Referentie	Resultaat
7.1	Mengmonster	M85759	Geen asbest

Beschrijving	MM02 Plafondpleister
Omgeving	Binnen
Primaire drager	Plafond
Bindmiddel van materiaal	Gips - kalk
Gebondenheid op basis van bindmiddel	Niet-hechtgebonden
Hoeveelheid (oppervlakte - dikte - aantal)	• 150,00 m ² - 1,00 cm - 1 stuk
Totaal volume	1,50 m ³
Identificatiemethode	Een monstername door de asbestdeskundige met laboanalyse door een asbestlabo.
Destructieve handeling voor identificatie	Nee
Opmerking	<p>Tijdens de inspectie werd het pleisterwerk onderzocht. Om de asbestveiligheid van dit materiaal te verifiëren, werden representatieve mengmonsters genomen op locaties waar de kans op verschillende types pleisterwerk het grootst is.</p> <p>De labo-analyse van deze monsters vertoonde een negatief resultaat (geen asbest gedetecteerd). Hieruit kan geconcludeerd worden dat het aanwezige pleisterwerk binnen de inspectiezone niet-asbesthoudend is.</p>
