# Asbestinventarisatetest

Helmstraat 122, 2140 Antwerpen

Attestnummer : 20260323-000459.000

Uitgegeven op : 23.03.2026

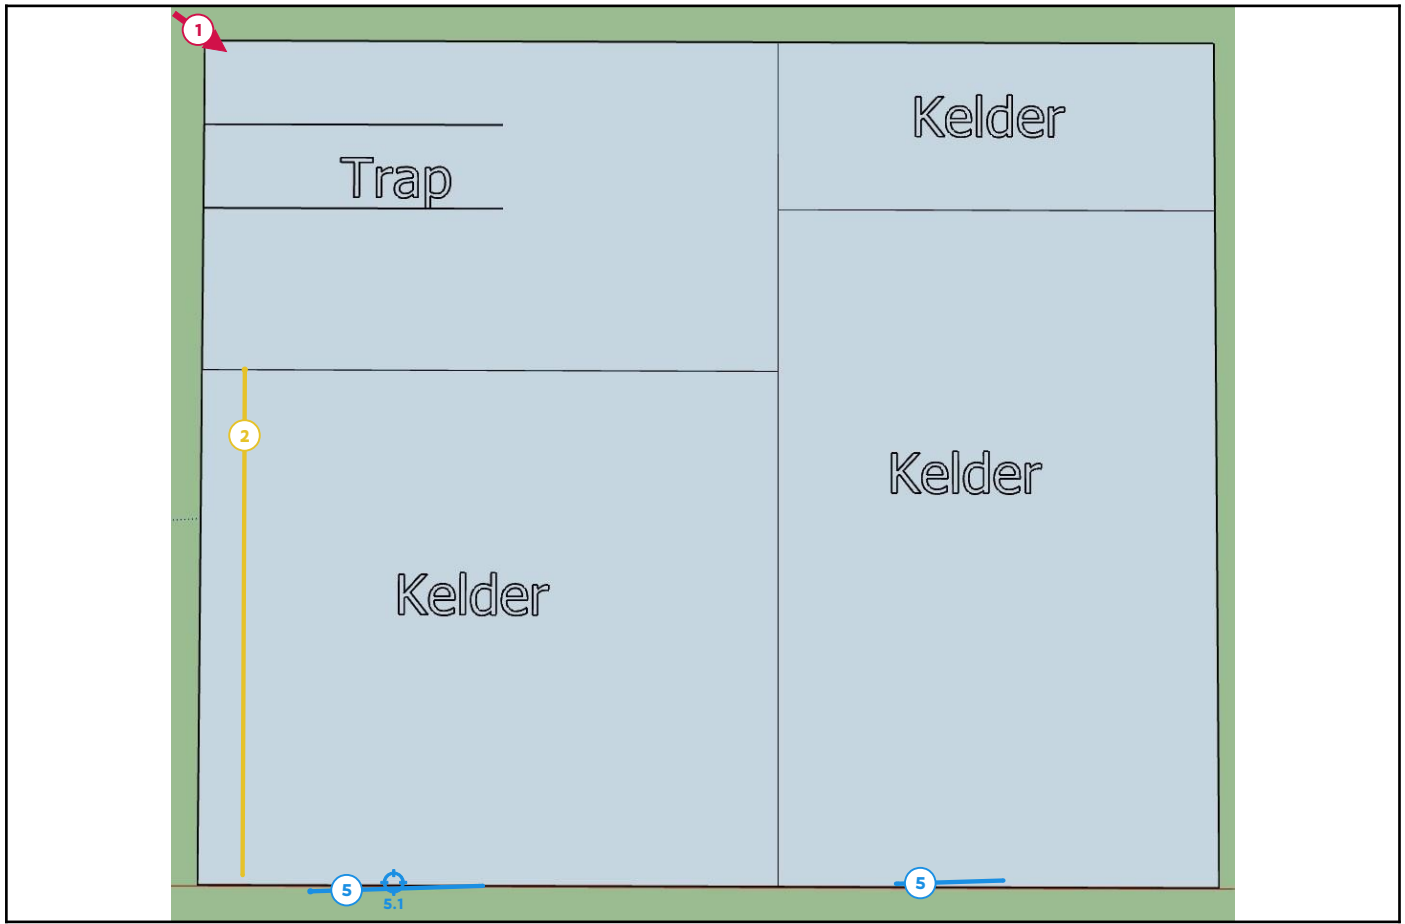
## Plan 1.1: Kelder

Beschrijving	Type	Actie
1. Buis restant kelder	Asbestmateriaal	Dringend verwijderen
2. Roolbuis kelder	Asbestmateriaal	Zorgvuldig beheren
5. mastiek op raamkader	Geen asbest	-
5.1 Code: 18/3/26-B1	Puntmonster	-

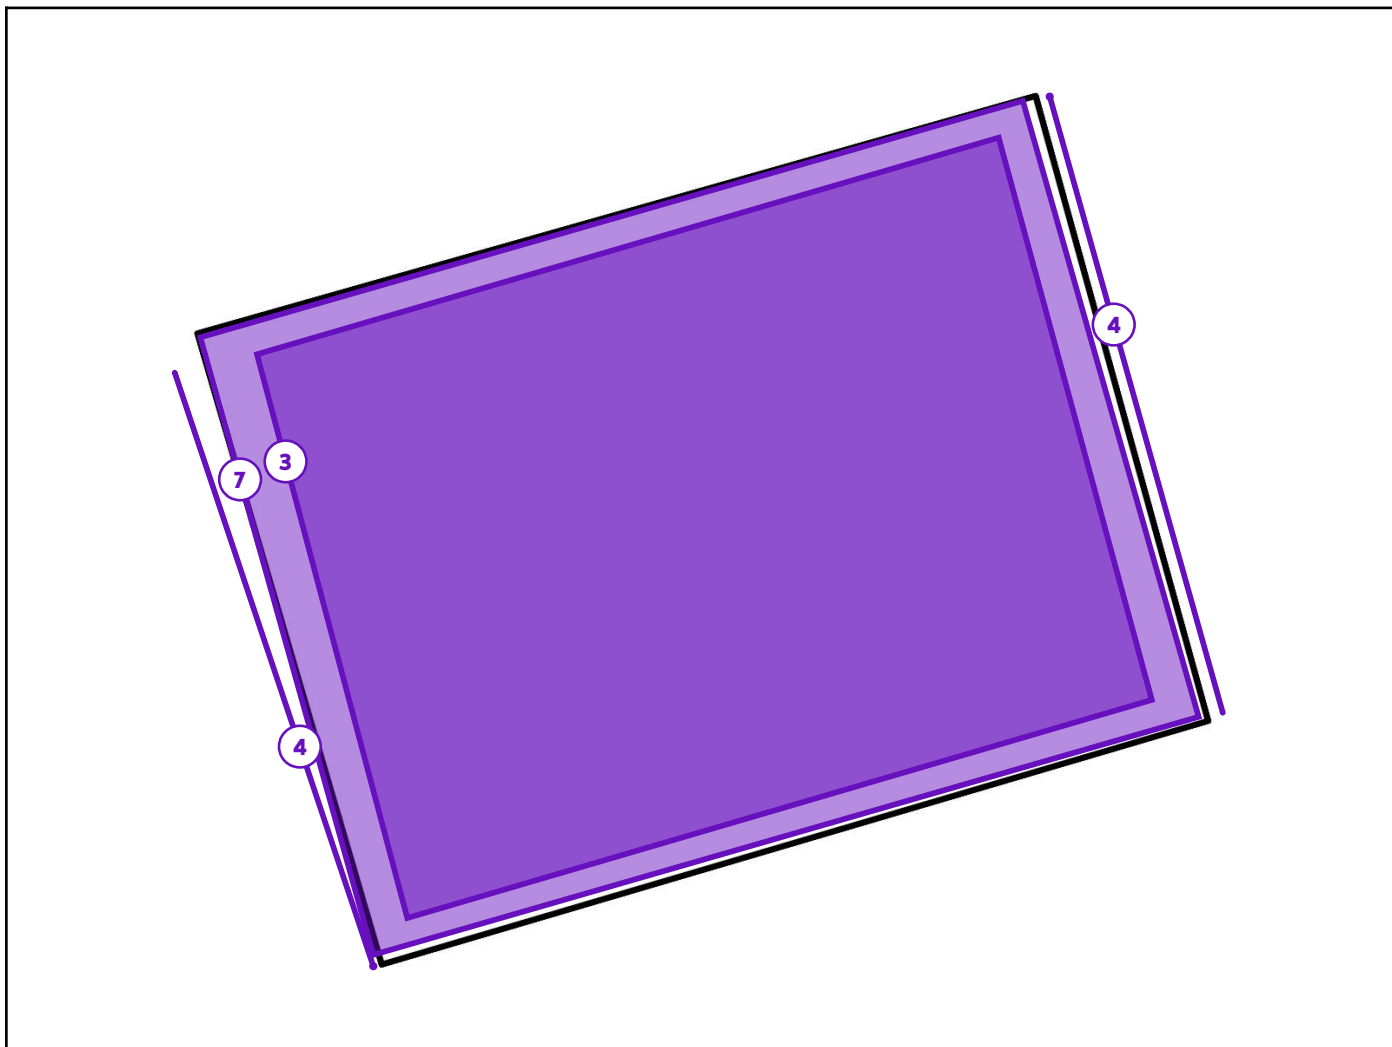
## Plan 1.5: Dakplan

Beschrijving	Type	Actie
3. hoofddak	Beperking	-
4. Niet verdachte dakgoot	Advies	-
7. Dakbedekking	Overige ruimte of materiaal	-

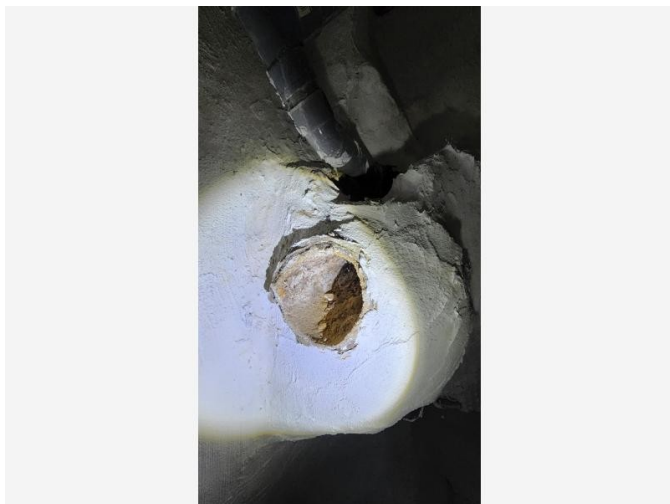
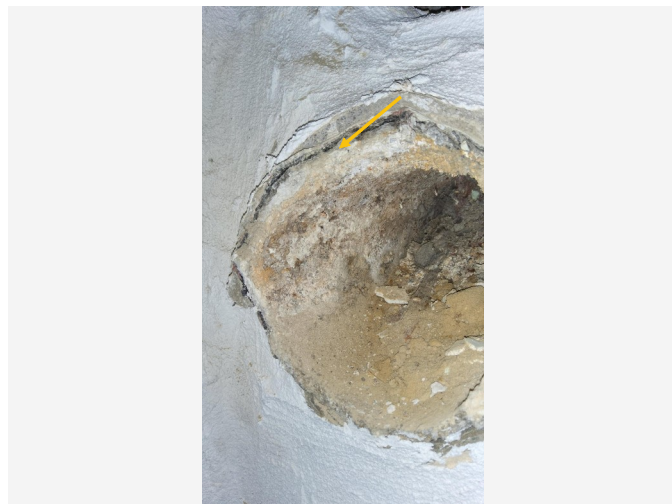
Het asbestmateriaal valt onder de mijlpaal van 2040.

**Dringend verwijderen**

Eindbeoordeling materiaalrisico	Hoog materiaalrisico en/of hoge kans op vezelvrijgave
---------------------------------	---

Gebondenheid	Categorie 1: hechtgebonden in oorsprong
Asbestsoort (vezeltype)	Crocidoliet aanwezig
Asbestconcentratie	Laag (< 50%)
Afschermingsgraad van het gehele materiaal	Geheel of deels vrij aan de buitenlucht, maar geen contact met binnenlucht
Toestand van het materiaal	Zwaar beschadigd, zwaar verweerd

<b>Beschrijving</b>	Buis restant kelder
<b>Omgeving</b>	Binnen
<b>Primaire drager</b>	Sanitaire infrastructuur en uitrusting (toe- en afvoer)
<b>Asbestmateriaal</b>	Verloren bekisting - Buis, koker
<b>Bindmiddel van asbestmateriaal</b>	Cement
<b>Gebondenheid op basis van bindmiddel</b>	Hecht
<b>Hoeveelheid (lengte - omtrek - dikte - aantal)</b>	<ul style="list-style-type: none"><li>• 0,20 m - 50,00 cm - 3,00 cm - 1 stuk</li></ul>
<b>Totaal volume</b>	0,003 m <sup>3</sup>
<b>Eenvoudig bereikbaar</b>	Ja
<b>Bevestigingswijze</b>	<ul style="list-style-type: none"><li>• Verlijmd, ingegoten, versmeerd</li></ul>
<b>Identificatiemethode</b>	<p>De asbestdeskundige beoordeelt het materiaal als asbestverdacht en dus asbesthoudend, en dit zonder monsternamen.</p> <p>Motivatie: De opdrachtgever weigert om het materiaal te laten bemonsteren.</p>
<b>Destructieve handeling voor identificatie</b>	Nee
<b>Opmerking</b>	Er is een sterk vermoeden dat de buis doorloopt in de woningstructuur.

- Zorg voor een veilig beheer. Vermijd het beschadigen van het asbestmateriaal. Controleer de toestand jaarlijks op wijzigingen.
- Scherm in afwachting van verwijdering het asbestmateriaal af van luchtstromingen en verstoring: bijvoorbeeld door het te verpakken, te fixeren, af te dekken, signalisatie - afbakening aan te brengen, ...
- Voer bijkomende staalname(s) uit.

- Eenvoudige handelingen: enkel door erkend asbestverwijderaar  
Methodiek verwijdering

De toepassingen is niet eenvoudig bereikbaar en kan niet zelf verwijderd worden. Gezien de risico's en de benodigde voorzorgsmaatregelen, wordt het sterk aangeraden om de werkzaamheden te laten uitvoeren door een professional die de opleiding eenvoudige handelingen heeft gevolgd. Dit omdat de buis doorloopt in de woningstructuur.

De toepassingen dienen in hun geheel verwijderd te worden, zonder ze te breken, om vezelverspreiding te voorkomen.

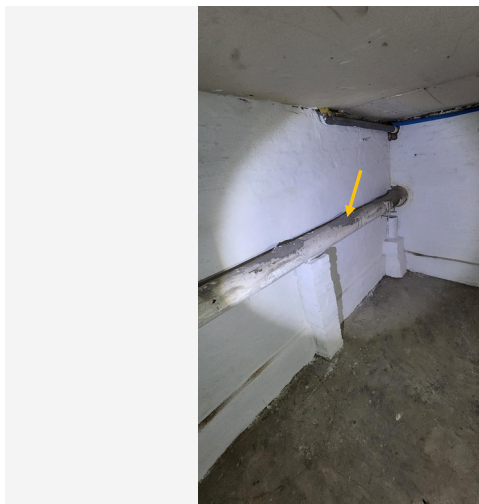
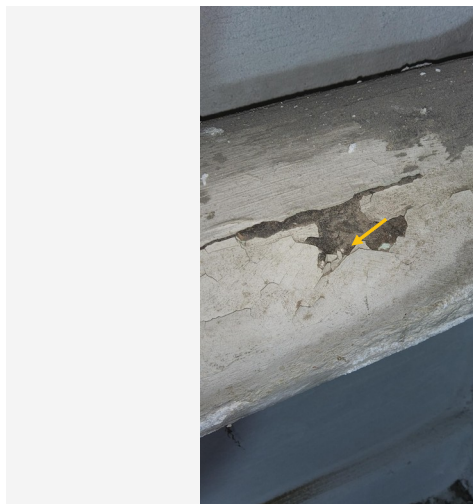
Het asbestmateriaal valt onder de mijlpaal van 2040.

Zorgvuldig beheren

Eindbeoordeling materiaalrisico	Laag materiaalrisico en/of verlaagde kans op vezelvrijgave
Opmerking	De buis is geschilderd.

Gebondenheid	Categorie 1: hechtgebonden in oorsprong
Asbestsoort (vezeltype)	Crocidoliet aanwezig
Asbestconcentratie	Laag (< 50%)
Afschermingsgraad van het gehele materiaal	Niet-stootvaste afscherming
Toestand van het materiaal	Matig beschadigd, matig verweerd

<b>Beschrijving</b>	Rioolbuis kelder
<b>Omgeving</b>	Binnen
<b>Primaire drager</b>	Sanitaire infrastructuur en uitrusting (toe- en afvoer)
<b>Asbestmateriaal</b>	Buis, koker, leiding, pijp, doorvoer
<b>Bindmiddel van asbestmateriaal</b>	Cement
<b>Gebondenheid op basis van bindmiddel</b>	Hecht
<b>Hoeveelheid (lengte - omtrek - dikte - aantal)</b>	<ul style="list-style-type: none"><li>• 3,00 m - 50,00 cm - 3,00 cm - 1 stuk</li></ul>
<b>Totaal volume</b>	0,045 m <sup>3</sup>
<b>Eenvoudig bereikbaar</b>	Ja
<b>Bevestigingswijze</b>	<ul style="list-style-type: none"><li>• Geklemd</li></ul>
<b>Identificatiemethode</b>	<p>De asbestdeskundige beoordeelt het materiaal als asbestverdacht en dus asbesthoudend, en dit zonder monsternamen.</p> <p>Motivatie: De opdrachtgever weigert om het materiaal te laten bemonsteren.</p>
<b>Destructieve handeling voor identificatie</b>	Nee

- Zorg voor een veilig beheer. Vermijd het beschadigen van het asbestmateriaal. Controleer de toestand jaarlijks op wijzigingen.
- Voer bijkomende staalname(s) uit.

- Eenvoudige handelingen: mag via doe-het-zelf of door werknemer(s) met opleidingsattest eenvoudige handelingen  
Eenvoudige handelingen: mag via doe-het-zelf of door werknemer(s) met opleidingsattest eenvoudige handelingen
- De toepassingen zijn eenvoudig bereikbaar en kunnen zelf verwijderd worden.
- Verwijderingsinstructies:
- De toepassingen dienen in hun geheel verwijderd te worden, zonder ze te breken, om vezelverspreiding te voorkomen.

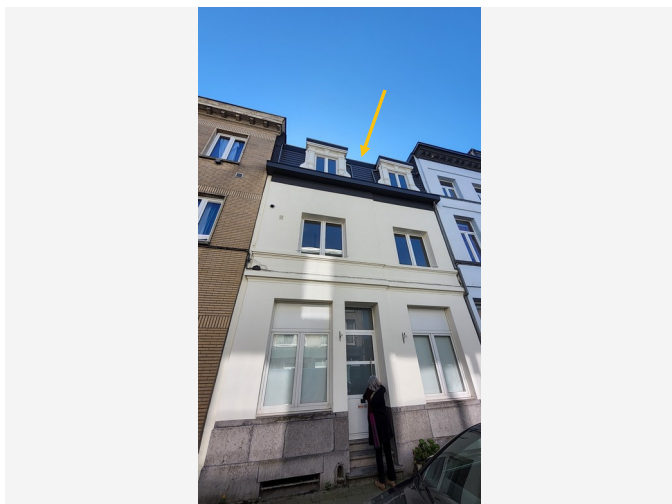
*Situeringfoto*

**Reden:** Het te onderzoeken materiaal situeert zich hoger dan 3,50 m te rekenen vanaf een veilige ondergrond

**Uitleg van de asbestdeskundige:** Het dak situeert zich hoger dan 3.5m te rekenen vanaf een veilige ondergrond. Er kan visueel geen verdacht rookgaskanaal vastgesteld worden vanop de grond. Er was geen veilige toegang tot het dak om deze zone in detail te onderzoeken

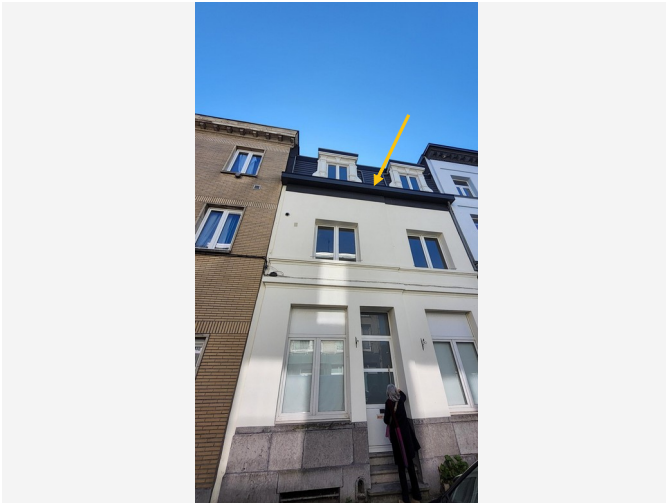
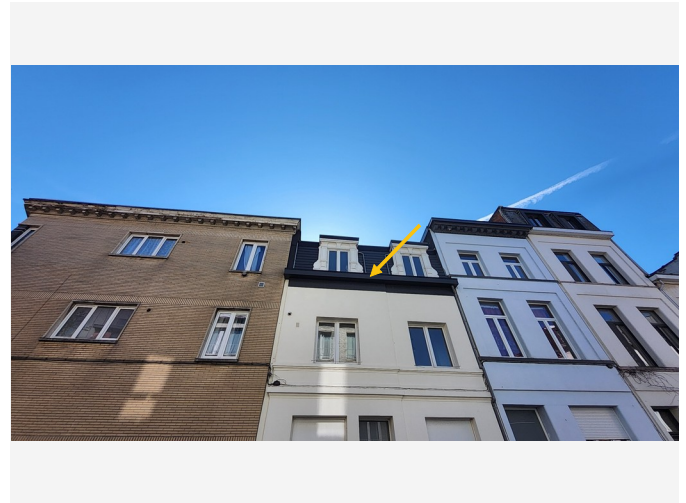
## Fiche 4: Niet verdachte dakgoot

De dakgoot werd in 2021 vernieuwd. De dakgoot is bekleed met Cedral Board (Eternit). Gezien deze pas in 2019 geplaatst werd, is deze niet verdacht en vezelcement.

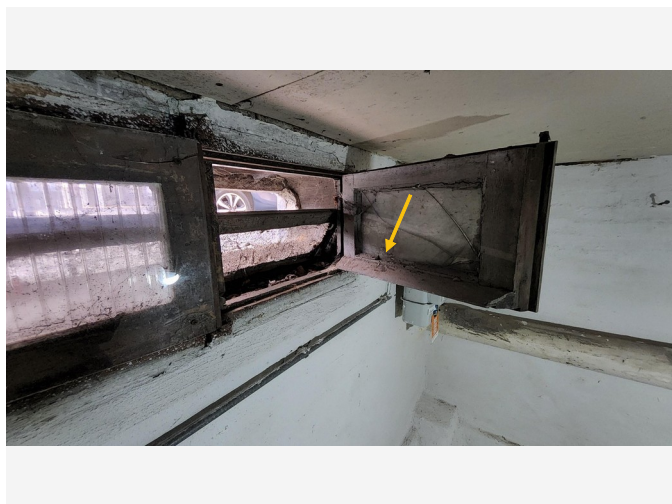
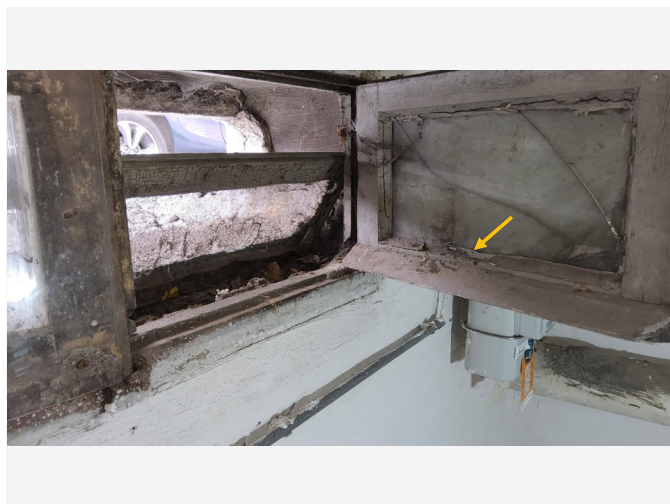
## Fiche 5: mastiek op raamkader

Geen asbest

#	Type	Referentie	Resultaat
5.1	Puntmonster	18/3/26-B1	Geen asbest

<b>Beschrijving</b>	mastiek op raamkader
<b>Omgeving</b>	Binnen
<b>Primaire drager</b>	Wandopening verticaal (raam, deur, ...)
<b>Bindmiddel van materiaal</b>	Kitten, mastiek, pasta
<b>Gebondenheid op basis van bindmiddel</b>	Hecht
<b>Hoeveelheid (lengte - aantal)</b>	<ul style="list-style-type: none"><li>• 1,00 m - 2 stuks</li></ul>
<b>Totale lengte</b>	2,00 m
<b>Identificatiemethode</b>	Een monstername door de asbestdeskundige met laboanalyse door een asbestlabo.
<b>Destructieve handeling voor identificatie</b>	Nee
<b>Opmerking</b>	Er werd geen andere mastiek toepassing vastgesteld in de woning.

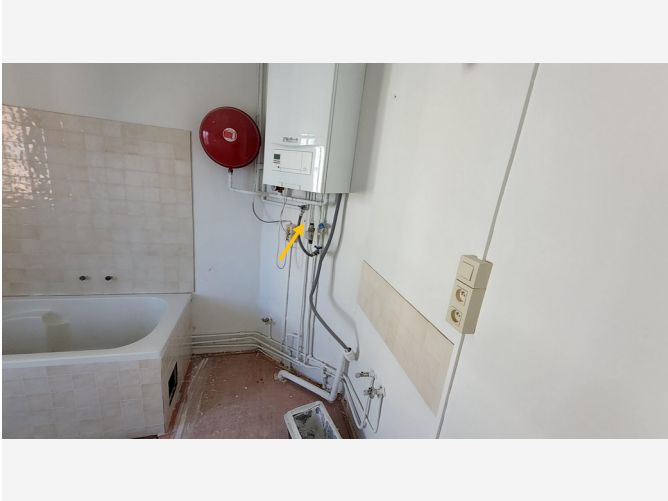
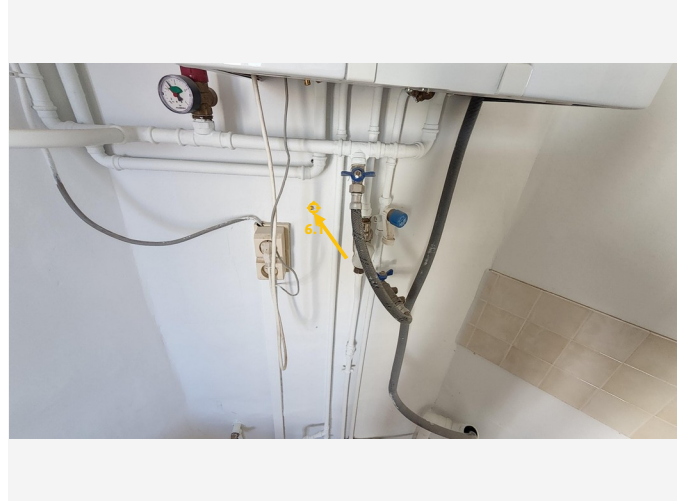
## Fiche 6: Pleisterwerk muren

Geen asbest

#	Type	Referentie	Resultaat
6.1	Mengmonster	18/3/26-B2	Geen asbest

<b>Beschrijving</b>	Pleisterwerk muren
<b>Omgeving</b>	Binnen
<b>Primaire drager</b>	Binnenwand
<b>Bindmiddel van materiaal</b>	Gips - kalk
<b>Gebondenheid op basis van bindmiddel</b>	Niet-hechtgebonden
<b>Hoeveelheid (oppervlakte - dikte - aantal)</b>	• 220,00 m <sup>2</sup> - 3,00 cm - 1 stuk
<b>Totaal volume</b>	6,60 m <sup>3</sup>
<b>Identificatiemethode</b>	Een monstername door de asbestdeskundige met laboanalyse door een asbestlabo.
<b>Destructieve handeling voor identificatie</b>	Nee
<b>Opmerking</b>	Staalname: bij cv installatie, keuken, woonkamer, hal

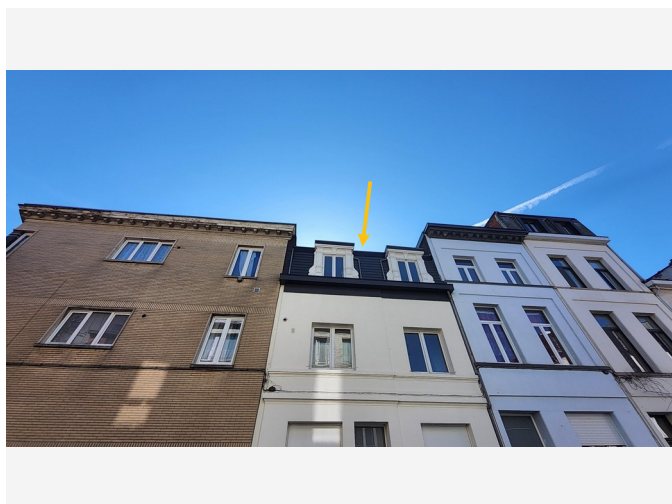
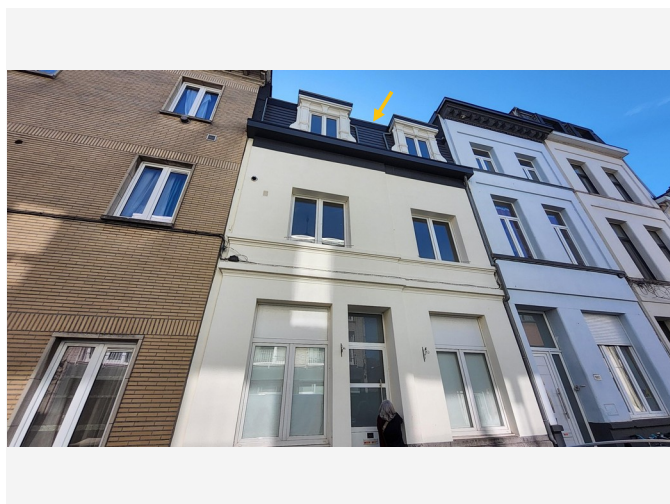
## Fiche 7: Dakbedekking

Beschrijving	Notitie	Terug te vinden op plannen
Fiche 7: Dakbedekking	Het dak werd in 2019 vernieuwd. De toplaag is niet asbestverdacht. De onderliggende laag, welke aanwezig is gebleven, kon niet onderzocht worden.	Plan 1.5: Dakplan
Fiche 8: Recente cv installatie	Ketel dd van 2016	-
