# Asbestinventarisatetest

Bergstraat 69, 2230 Herselt

Attestnummer : 20251016-000018.000

Uitgegeven op : 16.10.2025

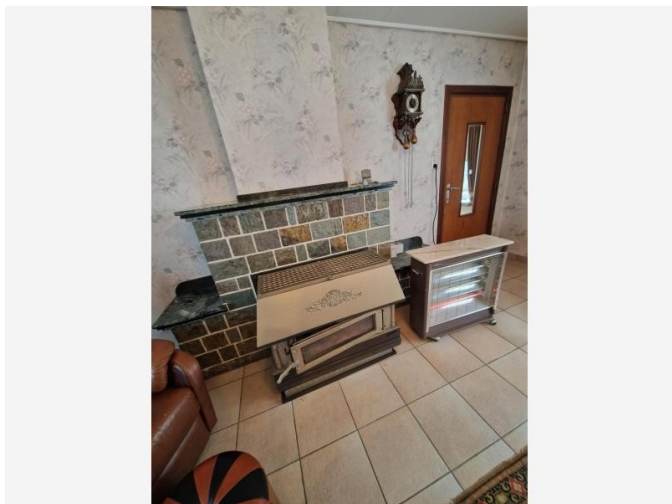
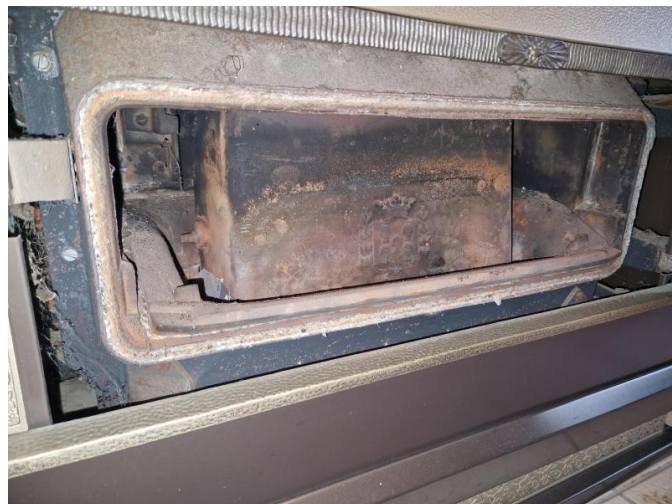
Het asbestmateriaal valt onder de mijlpaal van 2034.

**Dringend verwijderen**

Eindbeoordeling materiaalrisico	Hoog materiaalrisico en/of hoge kans op vezelvrijgave
---------------------------------	---

Gebondenheid	Categorie 3: niet-hechtgebonden met weinig of geen matrix
Asbestsoort (vezeltype)	Crocidoliet aanwezig
Asbestconcentratie	Hoog ( $\geq 50\%$ )
Afschermingsgraad van het gehele materiaal	Geheel of deels vrij aan de buitenlucht
Toestand van het materiaal	Matig beschadigd, matig verweerd

<b>Beschrijving</b>	Asbestkoord kachel
<b>Omgeving</b>	Grenst aan binnen- en buitenlucht
<b>Primaire drager</b>	HVAC infrastructuur en uitrusting
<b>Asbestmateriaal</b>	Koord, lint, band, strip
<b>Bindmiddel van asbestmateriaal</b>	Weinig of geen bindmiddel (textiel, bevlokkings, ...)
<b>Gebondenheid op basis van bindmiddel</b>	Niet-hechtgebonden
<b>Hoeveelheid (lengte - omtrek - aantal)</b>	<ul style="list-style-type: none"><li>• 0,75 m - 0,50 cm - 1 stuk</li></ul>
<b>Totale oppervlakte</b>	0,004 m <sup>2</sup>
<b>Eenvoudig bereikbaar</b>	Ja
<b>Bevestigingswijze</b>	<ul style="list-style-type: none"><li>• Los (al dan niet bedekt)</li></ul>
<b>Identificatiemethode</b>	Vaststelling zonder monsternamen
<b>Destructieve handeling voor identificatie</b>	Nee

- Verwijder dit asbestmateriaal zo snel mogelijk. Volg de toestand goed op.

- Eenvoudige handelingen: mag via doe-het-zelf of door werknemer(s) met opleidingsattest eenvoudige handelingen  
Het gaat om een zeer kleine hoeveelheid. Daarentegen is het belangrijk uzelf goed te informeren alvorens te beginnen. Asbestkoord is gemaakt uit bijna pure asbest. Draag zeker een mondkap FFP3 en handschoenen. Demonteer indien mogelijk de deur van de kachel om zo het koord in de buitenomgeving veilig te kunnen verwijderen. Dit om risico op vezelvrijgave binnenshuis te voorkomen. Bevochtig het koord 1st met een spray om vezelvrijgave te verminderen bij verwijdering. Informeer uzelf ook in verband met de afvalverwerking op Ovam.be.

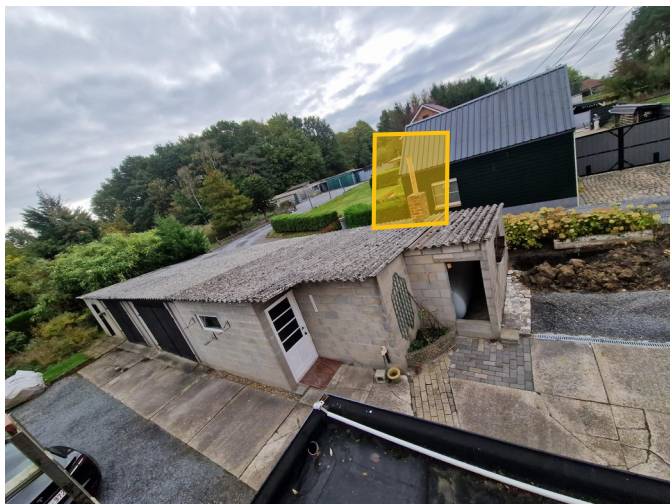
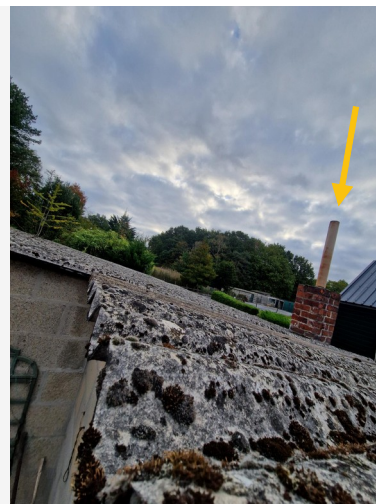
Het asbestmateriaal valt onder de mijlpaal van 2034.

Verwijderen

Dit type buis bevat meestal asbest.

Eindbeoordeling materiaalrisico	Laag materiaalrisico en/of verlaagde kans op vezelvrijgave
---------------------------------	--

Gebondenheid	Categorie 1: hechtgebonden in oorsprong
Asbestsoort (vezeltype)	Crocidoliet aanwezig
Asbestconcentratie	Laag (< 50%)
Afschermingsgraad van het gehele materiaal	Geheel of deels vrij aan de buitenlucht
Toestand van het materiaal	Licht beschadigd, licht verweerd. Intact calciumsilicaatmateriaal of categorie III 'gebondenheid'

Beschrijving	Rookgaskanaal in asbest cement
Omgeving	Buiten
Primaire drager	HVAC infrastructuur en uitrusting
Asbestmateriaal	Rookgaskanaal
Bindmiddel van asbestmateriaal	Cement
Gebondenheid op basis van bindmiddel	Hecht
Hoeveelheid (lengte - omtrek - dikte - aantal)	<ul style="list-style-type: none"><li>• 1,50 m - 15,00 cm - 1,50 cm - 6 stuks</li></ul>
Totaal volume	0,02 m <sup>3</sup>
Eenvoudig bereikbaar	Ja
Bevestigingswijze	<ul style="list-style-type: none"><li>• Geklemd</li><li>• Verlijmd, ingegoten, versmeerd</li></ul>
Identificatiemethode	Vaststelling zonder monsternamen
Destructieve handeling voor identificatie	Nee
Opmerking	De hoeveelheid is een schatting

- Zorg voor een veilig beheer. Vermijd het beschadigen van het asbestmateriaal. Controleer de toestand jaarlijks op wijzigingen.
- Voer bijkomende staalname(s) uit.

- Eenvoudige handelingen: enkel door erkend asbestverwijderaar  
Er werd geen staal genomen van het materiaal, dit met kans op breuk - schade.

Vermoedelijk loopt de buis door in een kanaal in de gemetste schouw, dit vereist specifieke bijkomende maatregelen en voldoende expertise om deze buis correct te verwijderen zonder de buis stuk te maken. Bij het verwijderen kan stof voorkomen.

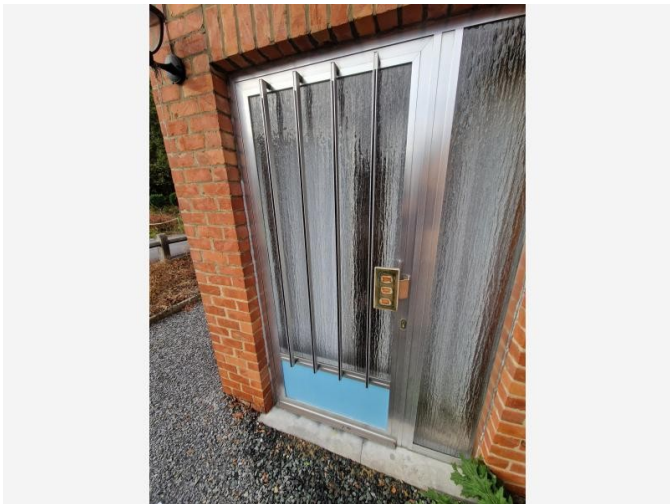
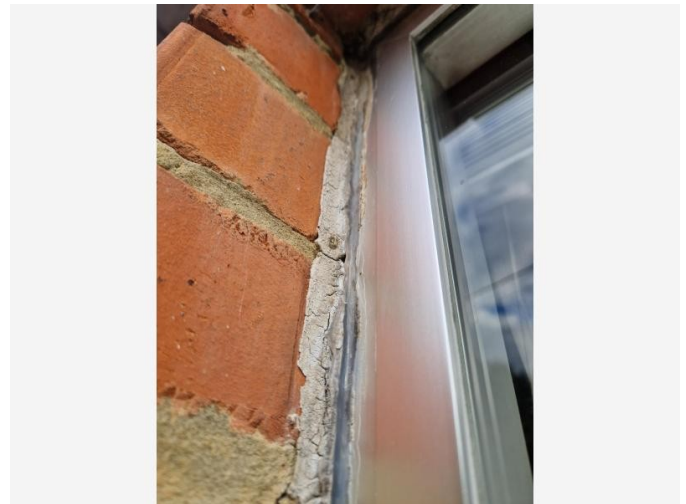
Het asbestmateriaal valt onder de mijlpaal van 2040.

Verwijderen

Eindbeoordeling materiaalrisico	Verhoogd materiaalrisico en/of verhoogde kans op vezelvrijgave
---------------------------------	--

Gebondenheid	Categorie 1: hechtgebonden in oorsprong
Asbestsoort (vezeltype)	Alleen chrysotiel
Asbestconcentratie	Laag (< 50%)
Afschermingsgraad van het gehele materiaal	Geheel of deels vrij aan de buitenlucht
Toestand van het materiaal	Matig beschadigd, matig verweerd

#	Type	Referentie	Resultaat
3.1	Mengmonster	Staal 3 mastiek	Chrysotiel

<b>Beschrijving</b>	Mastiek ramen
<b>Omgeving</b>	Buiten
<b>Primaire drager</b>	Wandopening verticaal (raam, deur, ...)
<b>Asbestmateriaal</b>	In-situ afwerkingslagen - Pasta, stopverf, voegsel, stopsel, vulsel, mastiek, katten, ...
<b>Bindmiddel van asbestmateriaal</b>	Kitten, mastiek, pasta
<b>Gebondenheid op basis van bindmiddel</b>	Hecht
<b>Hoeveelheid (gewicht - aantal)</b>	<ul style="list-style-type: none"><li>• 4,00 kg - 1 stuk</li></ul>
<b>Totaal gewicht</b>	4,00 kg
<b>Eenvoudig bereikbaar</b>	Ja
<b>Bevestigingswijze</b>	<ul style="list-style-type: none"><li>• Verlijmd, ingegoten, versmeerd</li></ul>
<b>Identificatiemethode</b>	Vaststelling met monstername
<b>Destructieve handeling voor identificatie</b>	Nee
<b>Opmerking</b>	Hoeveelheid is een schatting.

- Verwijder dit asbestmateriaal zo snel mogelijk. Volg de toestand goed op.

- Eenvoudige handelingen: enkel door erkend asbestverwijderaar  
Deze toepassing wordt best vervangen samen met de ramen. Informeer de ramenplaatser van de asbesthoudende mastiek zodat hij de nodige maatregelen kan treffen bij de verwijdering.

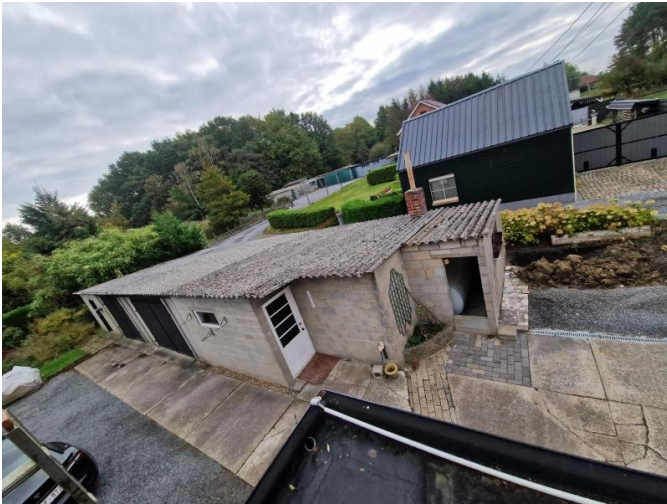
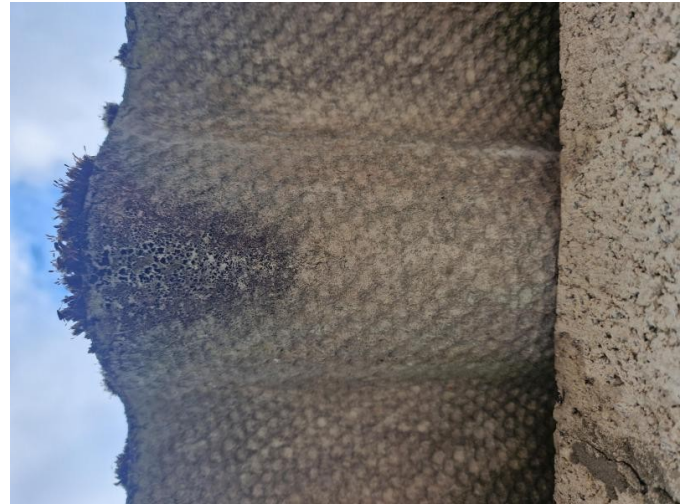
Het asbestmateriaal valt onder de mijlpaal van 2034.

Verwijderen

Eindbeoordeling materiaalrisico	Verhoogd materiaalrisico en/of verhoogde kans op vezelvrijgave
---------------------------------	--

Gebondenheid	Categorie 1: hechtgebonden in oorsprong
Asbestsoort (vezeltype)	Crocidoliet aanwezig
Asbestconcentratie	Laag (< 50%)
Afschermingsgraad van het gehele materiaal	Geheel of deels vrij aan de buitenlucht
Toestand van het materiaal	Matig beschadigd, matig verweerd

Beschrijving	Golfplaten van cement
Omgeving	Buiten
Primaire drager	Schuin dak
Asbestmateriaal	Dak- en gevelbekleding - Golfplaat
Bindmiddel van asbestmateriaal	Cement
Gebondenheid op basis van bindmiddel	Hecht
Hoeveelheid (oppervlakte - aantal)	<ul style="list-style-type: none"><li>• 100,00 m<sup>2</sup> - 1 stuk</li></ul>
Totale oppervlakte	100,00 m <sup>2</sup>
Eenvoudig bereikbaar	Ja
Bevestigingswijze	<ul style="list-style-type: none"><li>• Geklemd</li><li>• Geschroefd</li></ul>
Identificatiemethode	Vaststelling zonder monstername
Destructieve handeling voor identificatie	Nee
Opmerking	Oppervlakte is een schatting.

- Verwijder dit asbestmateriaal zo snel mogelijk. Volg de toestand goed op.

- Eenvoudige handelingen: mag via doe-het-zelf of door werknemer(s) met opleidingsattest eenvoudige handelingen  
Mag via doe het zelf. Informeer uzelf alvorens u begint. Check de website van OVAM.  
Gebruik beschermende kledij en voer het afval op de correcte manier af.  
Indien de platen breken bij verwijdering is het ten sterkste aangeraden een vakman met opleidingsattest "Eenvoudige handelingen asbest" te contacteren.
- Eenvoudige handelingen: enkel door erkend asbestverwijderaar  
Bij twijfel; roep de hulp van een dakwerker of vakmam in die de opleiding "Eenvoudige handelingen asbest" heeft genoten.

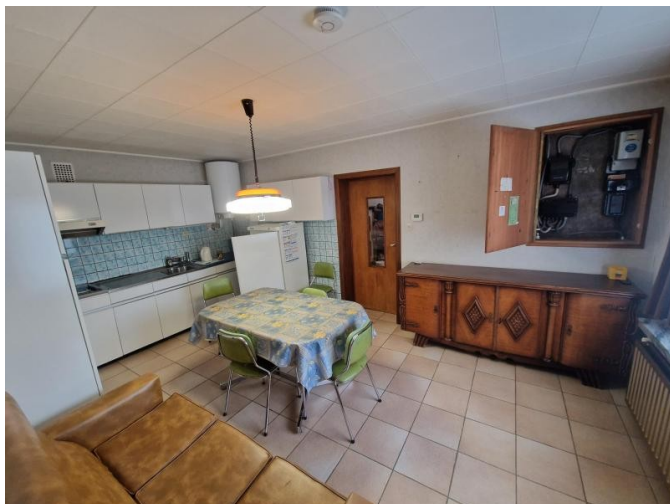
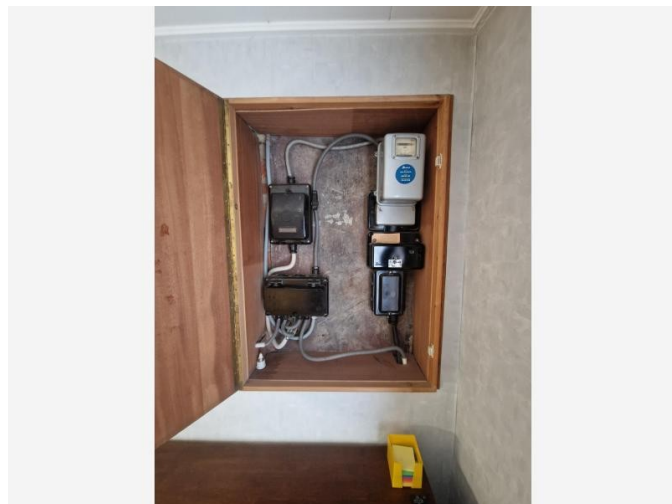
Het asbestmateriaal valt onder de mijlpaal van 2040.

Zorgvuldig beheren

Eindbeoordeling materiaalrisico	Laag materiaalrisico en/of verlaagde kans op vezelvrijgave
---------------------------------	--

Gebondenheid	Categorie 1: hechtgebonden in oorsprong
Asbestsoort (vezeltype)	Crocidoliet aanwezig
Asbestconcentratie	Laag (< 50%)
Afschermingsgraad van het gehele materiaal	Geheel of deels (ook) vrij aan de binnenlucht
Toestand van het materiaal	Onbeschadigd, niet verweerd

Beschrijving	Bakeliet tellerkast
Omgeving	Binnen
Primaire drager	Communicatie en elektrische infrastructuur en uitrusting
Asbestmateriaal	Plaat, paneel, tablet - Type Bakeliet
Bindmiddel van asbestmateriaal	Kunststof of -hars
Gebondenheid op basis van bindmiddel	Hecht
Hoeveelheid (oppervlakte - dikte - aantal)	<ul style="list-style-type: none"> <li>• 0,70 m<sup>2</sup> - 0,50 cm - 1 stuk</li> </ul>
Totaal volume	0,004 m <sup>3</sup>
Eenvoudig bereikbaar	Ja
Bevestigingswijze	<ul style="list-style-type: none"> <li>• Geschroefd</li> </ul>
Identificatiemethode	Vaststelling zonder monstername
Destructieve handeling voor identificatie	Nee
Opmerking	<p>Deze oppervlakte werd niet gemeten, maar geschat op basis van een benadering van de aanwezige tellerkast. Deze schatting mag niet worden gebruikt als maatstaf voor heffingen. Als deskundigen hebben wij vastgesteld dat het materiaal daadwerkelijk bakeliet betreft en geen harde pvc. Bakeliet wordt door ons beschouwd als een asbestverdachte toepassing, aangezien het in veel gevallen asbesthoudend is. We hebben geen staalname uitgevoerd om de functionaliteit van de tellerkast niet in gevaar te brengen. Daarnaast is staalname verboden, aangezien de tellerkast eigendom is van de nutsvoorzieningsmaatschappij.</p>

- Zorg voor een veilig beheer. Vermijd het beschadigen van het asbestmateriaal. Controleer de toestand jaarlijks op wijzigingen.
- Voer bijkomende staalname(s) uit.

- Eenvoudige handelingen: mag via doe-het-zelf of door werknemer(s) met opleidingsattest eenvoudige handelingen  
Deze toepassing mag volgens de huidige wetgeving worden verwijderd via eenvoudige handelingen. Aangezien deze toepassing echter eigendom is van de nutsvoorzieningsmaatschappij, mag deze uitsluitend worden verwijderd door hen of door een door hen aangestelde onderaannemer die beschikt over de nodige attesten en opleidingen. Daarom wordt hier verwezen naar de methode van een erkende verwijderaar, maar in feite dient dit via de nutsvoorzieningsmaatschappij te verlopen.

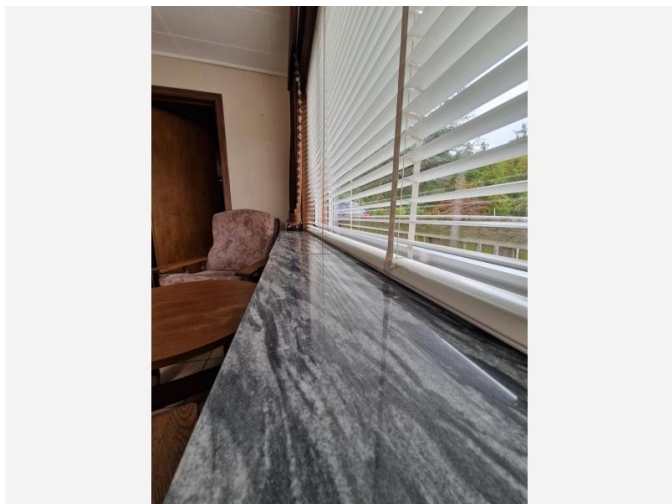
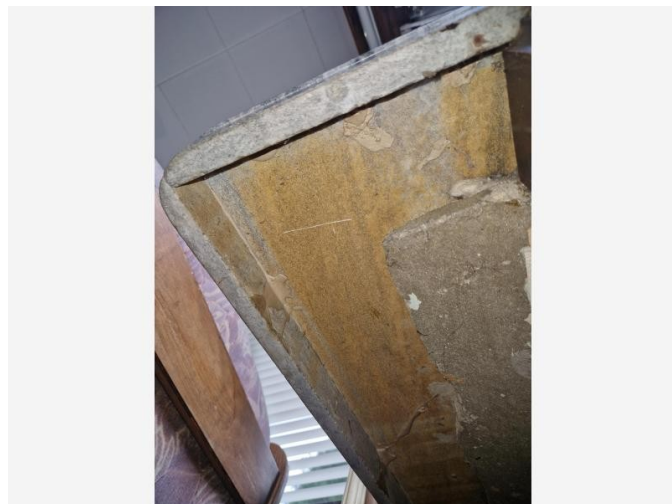
Het asbestmateriaal valt onder de mijlpaal van 2040.

Zorgvuldig beheren

Eindbeoordeling materiaalrisico	Laag materiaalrisico en/of verlaagde kans op vezelvrijgave
---------------------------------	--

Gebondenheid	Categorie 1: hechtgebonden in oorsprong
Asbestsoort (vezeltype)	Alleen chrysotiel
Asbestconcentratie	Laag (< 50%)
Afschermingsgraad van het gehele materiaal	Geheel of deels (ook) vrij aan binnenluchtstromen
Toestand van het materiaal	Licht beschadigd, licht verweerd. Intact calciumsilicaatmateriaal of categorie III 'gebondenheid'

Beschrijving	Masal venstertabletten
Omgeving	Binnen
Primaire drager	Wandopening verticaal (raam, deur, ...)
Asbestmateriaal	Plaat, paneel, tablet - Type Massal
Bindmiddel van asbestmateriaal	Cement
Gebondenheid op basis van bindmiddel	Hecht
Hoeveelheid (oppervlakte - dikte - aantal)	<ul style="list-style-type: none"><li>• 0,20 m<sup>2</sup> - 2,00 cm - 6 stuks</li></ul>
Totaal volume	0,024 m <sup>3</sup>
Eenvoudig bereikbaar	Ja
Bevestigingswijze	<ul style="list-style-type: none"><li>• Geklemd</li></ul>
Identificatiemethode	Vaststelling zonder monstername
Destructieve handeling voor identificatie	Nee

- Zorg voor een veilig beheer. Vermijd het beschadigen van het asbestmateriaal. Controleer de toestand jaarlijks op wijzigingen.

- Eenvoudige handelingen: mag via doe-het-zelf of door werknemer(s) met opleidingsattest eenvoudige handelingen  
Deze panelen mag u zelf verwijderen.  
Informeer uzelf goed alvorens u begint met de verwijdering.  
Bekijk zeker de website van OVAM eens.  
Probeer de panelen in 1 geheel te verwijderen zonder te breken. Bevochtig de werkomgeving en de panelen met een waterspray tijdens de verwijdering.  
Draag zeker beschermende kledij zoals handschoenen en FFP3 mondk masker.  
Bij twijfel, vraag raad en/of hulp aan een vakman met opleidingsattest eenvoudige handelingen.

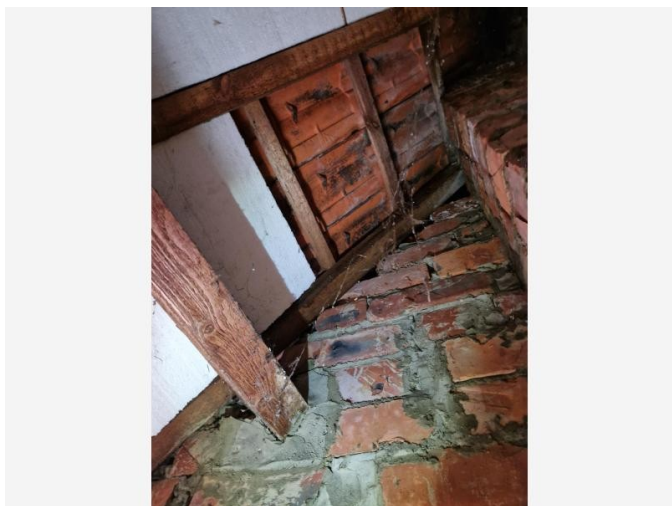
Dakpannen op het dak zijn niet-asbestverdacht. De woning heeft ook geen onderdak, dit is te zien vanop de zolder. Hier zijn de dakpannen open zichtbaar achter de XPS. Op het vernieuwde deel van het dak liggen nieuwe dakplaten en isolatie, hiervan zijn facturen van aanwezig.

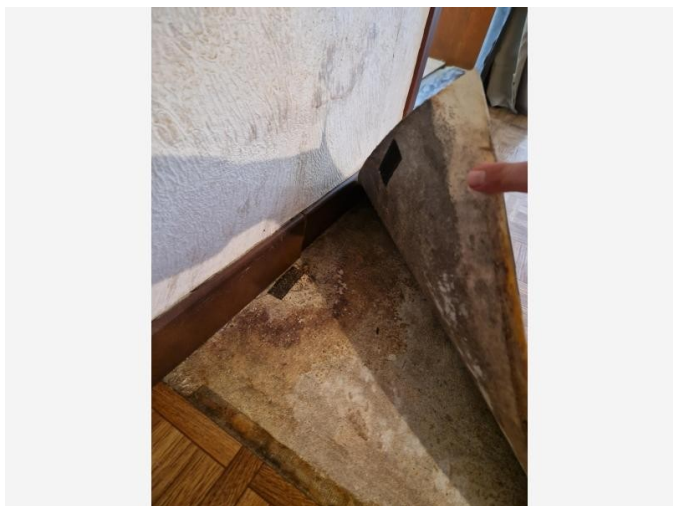
Het vinyl vloerzeil in de woning is geïnspecteerd en niet-asbestverdacht bevonden. Heel plooibaar (balatum) en met doorzichtige lijm direct op de chape gelijmd.

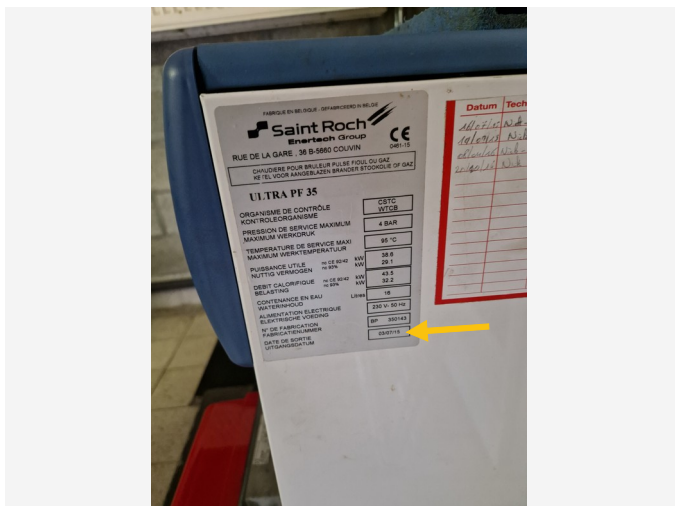
Verwarmingsketel van na 2000. Hieruit kunnen we stellen dat er geen asbest materiaal meer aanwezig is in de ketel (koord, koppelingen, plaatmateriaal).

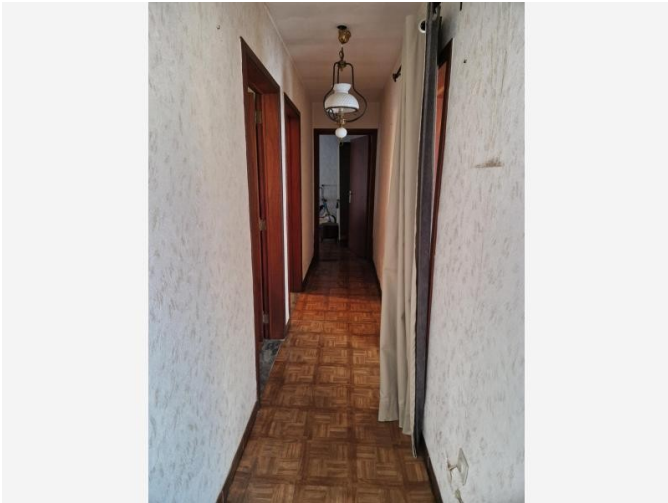
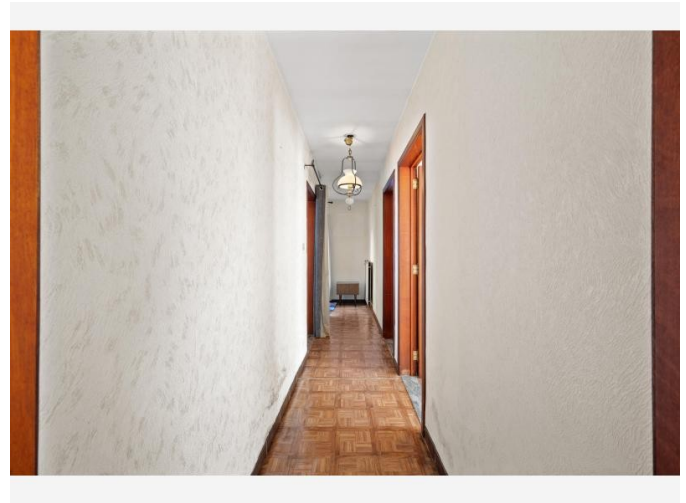
## Fiche 14: Pleisterwerk muren

Geen asbest

#	Type	Referentie	Resultaat
14.1	Mengmonster	Staal 1 muren	Geen asbest

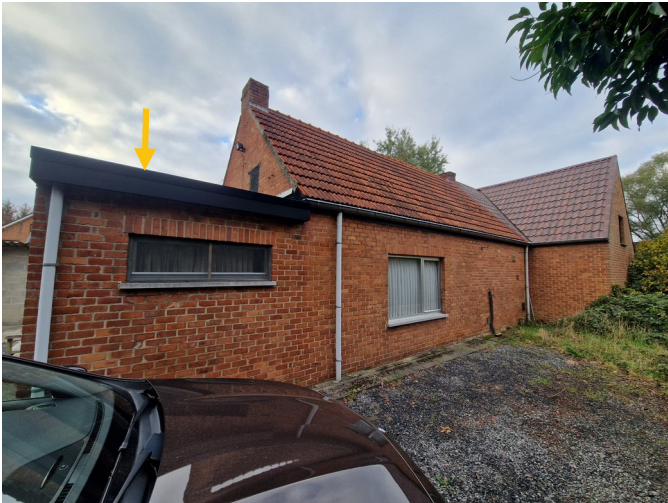
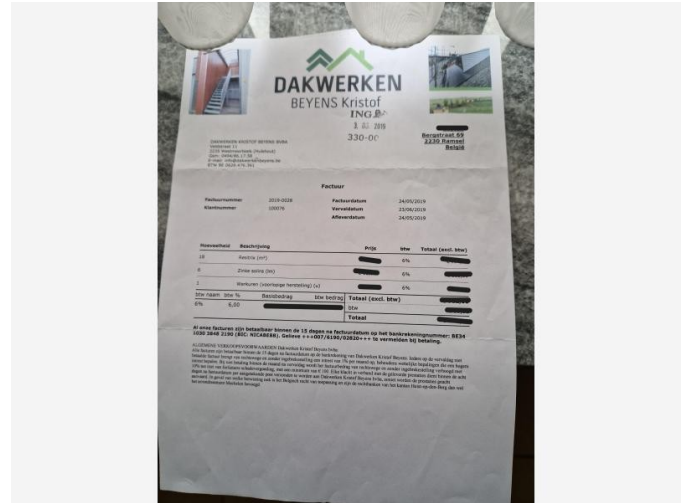
# Fiche 15: Roofing plat dak

Geen asbest

Beschrijving	Roofing plat dak
Omgeving	Buiten
Primaire drager	Plat dak
Bindmiddel van materiaal	Bitumen (roofing, teer, asfalt)
Gebondenheid op basis van bindmiddel	Hecht
Hoeveelheid (oppervlakte - aantal)	• 12,00 m <sup>2</sup> - 1 stuk
Totale oppervlakte	12,00 m <sup>2</sup>
Identificatiemethode	Vaststelling met bewijsdocument, zonder monstername
Destructieve handeling voor identificatie	Nee
Opmerking	Oppervlakte is een schatting. Er zijn facturen aanwezig die bewijzen dat het plat dak is afgebroken en opnieuw geplaatst is ná 2001. Hieruit kunnen we stellen dat de dakbedekking niet-asbestverdacht is. Factuur spreekt van resitrex.

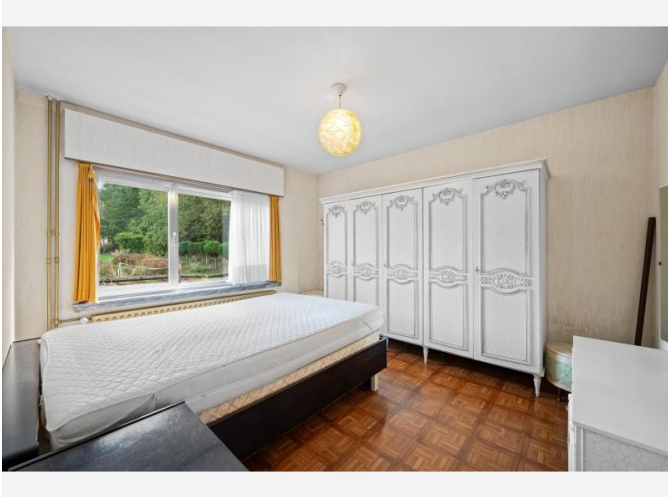
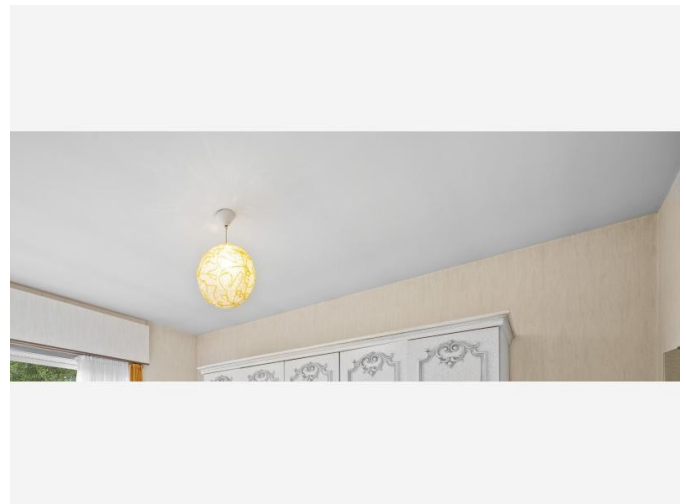
## Fiche 16: Pleisterwerk plafonds

Geen asbest

#	Type	Referentie	Resultaat
16.1	Mengmonster	Staal 2 plafonds	Geen asbest
