# Asbestinventarisatetest

Het Bergske 9, 2360 Oud-Turnhout

Attestnummer : 20260512-000503.000

Uitgegeven op : 12.05.2026

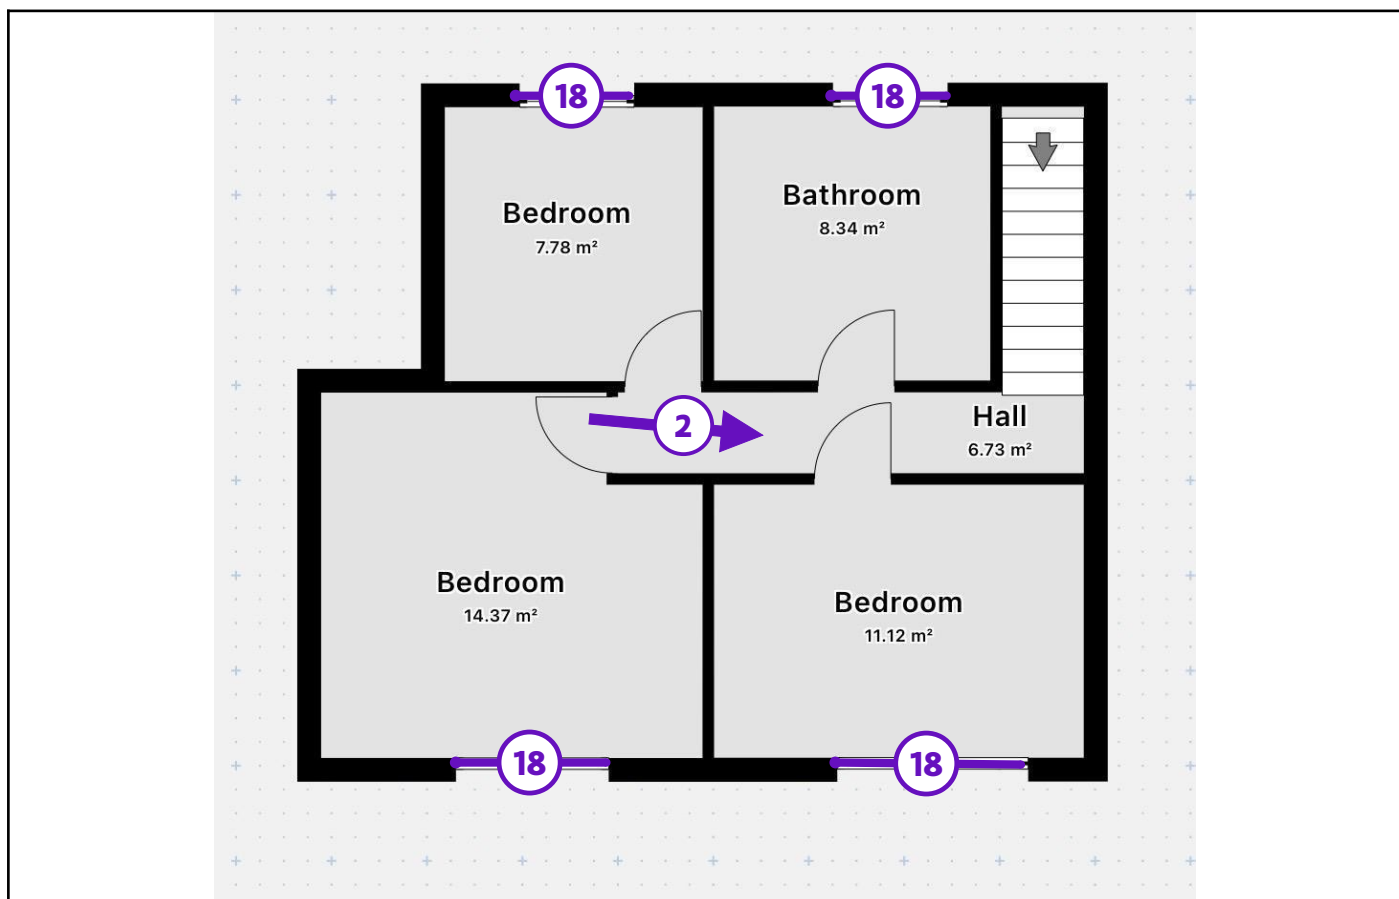
## Plan 1.3: Verdieping

Beschrijving	Type	Actie
2. Luik in hal op de eerste verdieping	Beperking	-
18. Kit niet verdacht (visueel vastgesteld)	Overige ruimte of materiaal	-

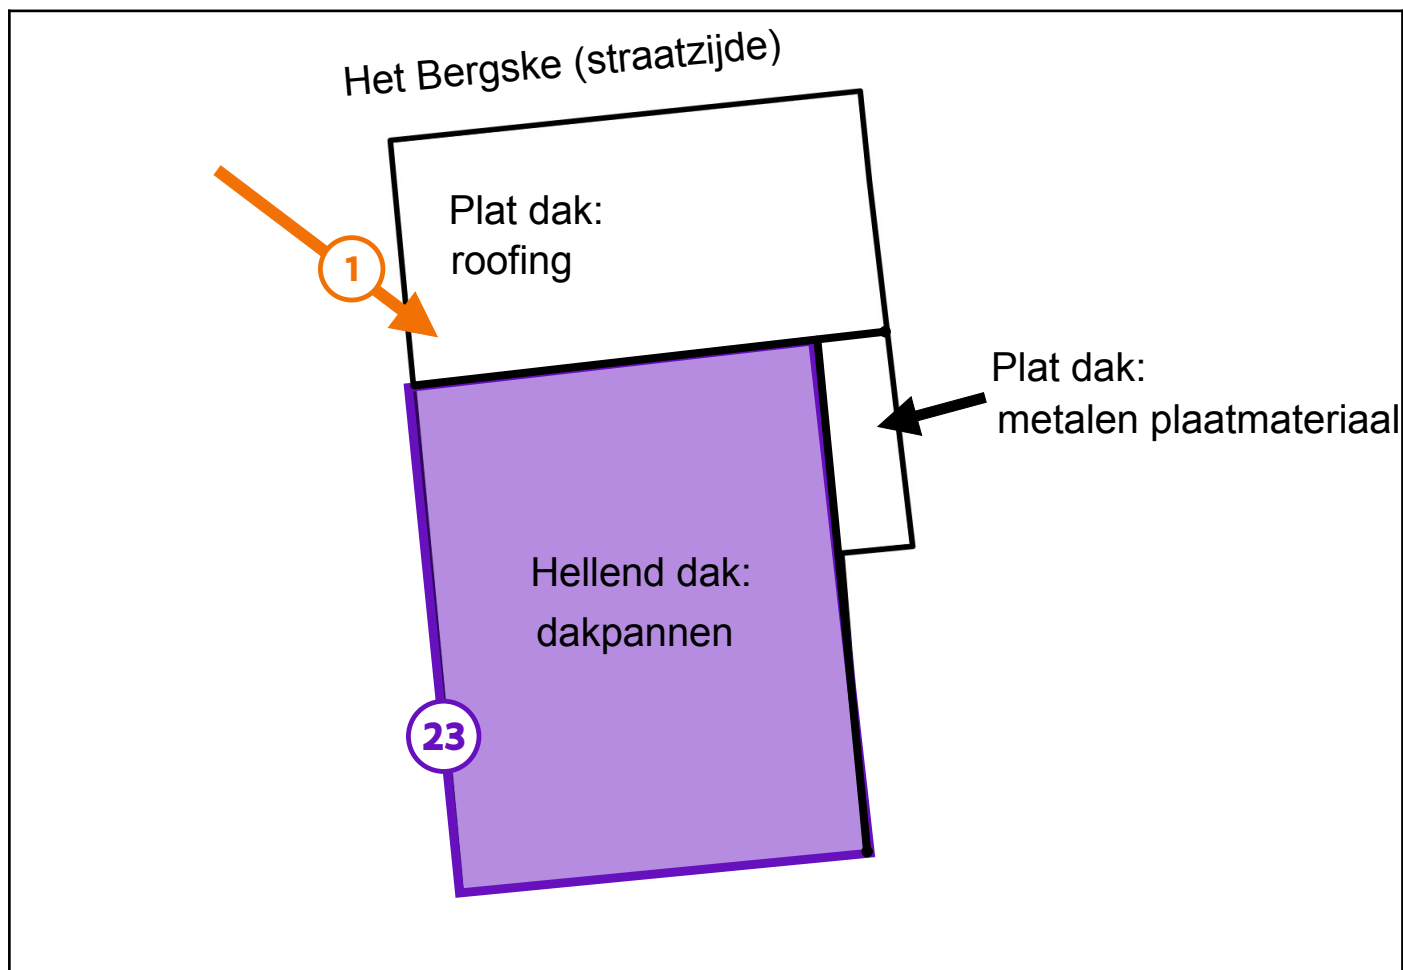
## Plan 1.9: Hoofdgebouw plan

Beschrijving	Type	Actie
1. Schouwbuis (visueel vastgesteld)	Asbestmateriaal	<a href="#">Verwijderen</a>
23. Dakbedekking hellend dak: dakpannen	Overige ruimte of materiaal	-

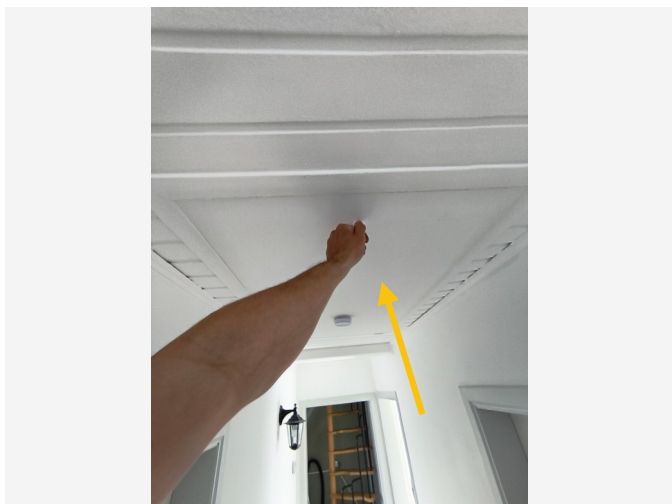
Situeringfoto

#### Permanente beperking

**Reden:** Slotvaste toegangspoort, -deur of -luik

**Uitleg van de asbestdeskundige:** Het luik is volledig dichtgewerkt en kan niet meer geopend. De zolder werd afgewerkt en er werd een vaste trap gebouwd. Het is niet duidelijk of er zich nog asbest-verdachte toepassingen achter dit luik bevinden. Controleer dit wanneer dit bij werkzaamheden toegankelijk wordt.

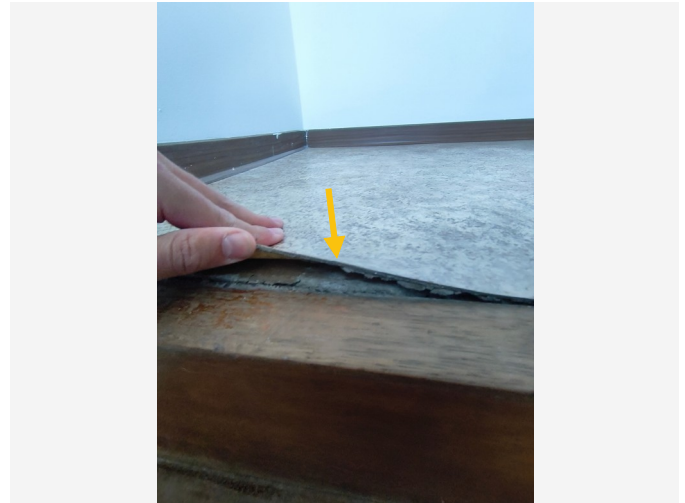
## Fiche 3: Vinylvloer niet verdacht

Volgens expertise kunnen we deze vinyl als niet asbest verdacht beschouwen (soepel en flexibel van structuur.) Het is niet gekend wat eronder bevindt extra controle aangewezen bij vloer werken.

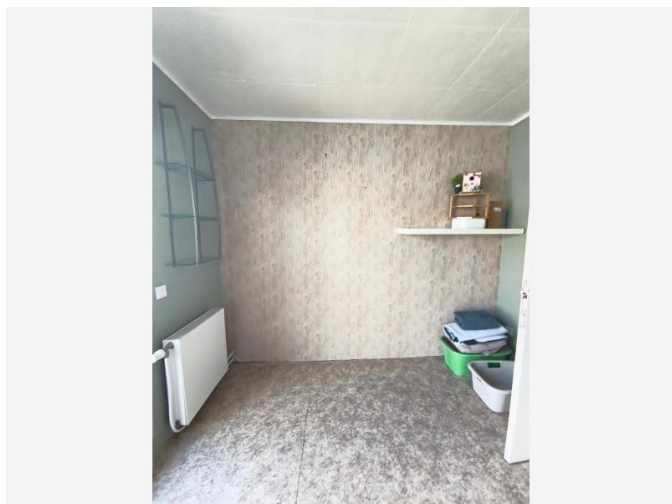
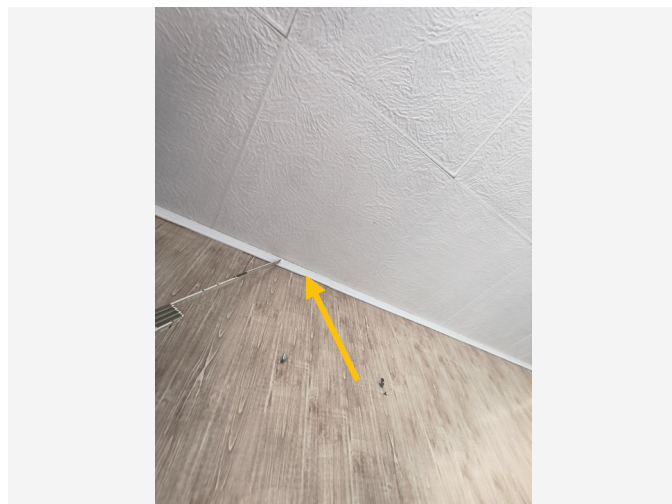
De sierlijsten werden gecontroleerd, deze bestaan niet uit pleisterwerk en zijn dus niet-asbestverdacht.

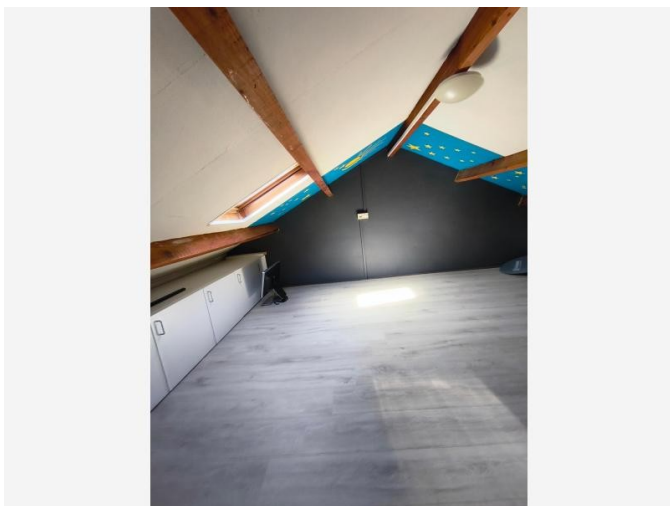
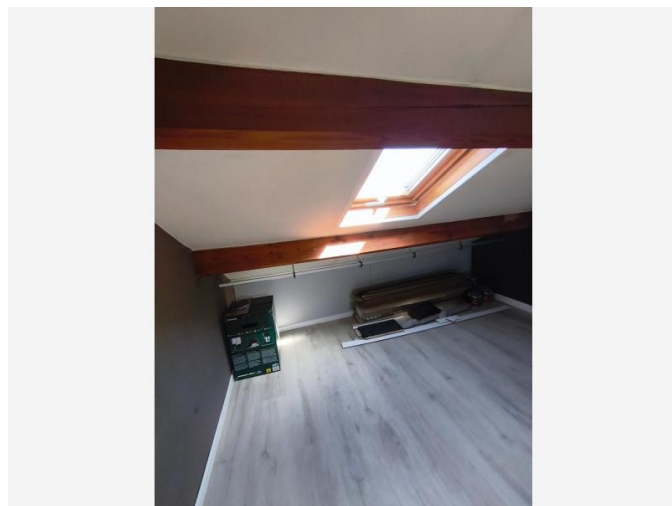
binnenwanden zijn afgewerkt met valse wanden. Het is niet duidelijk of er pleisterwerk of asbest toepassingen aanwezig zijn achter/op deze valse wanden, het is aangewezen om bijkomend onderzoek uit te voeren bij werken.

Zonder destructieve handeling is het niet mogelijk om na te gaan of er asbesthoudende materialen aanwezig zijn achter de wand afwerking. Als bij sloop of renovatie blijkt dat er achter deze wanden nog pleisterwerk of asbest verdachte toepassingen aanwezig zijn, moet dit bemonsterd worden.

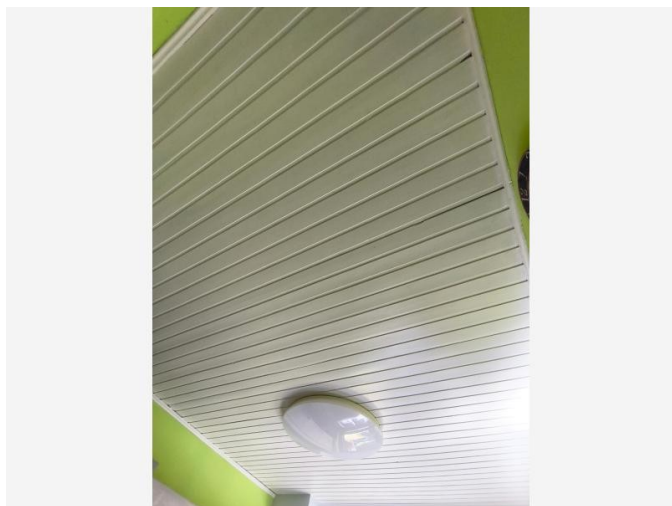
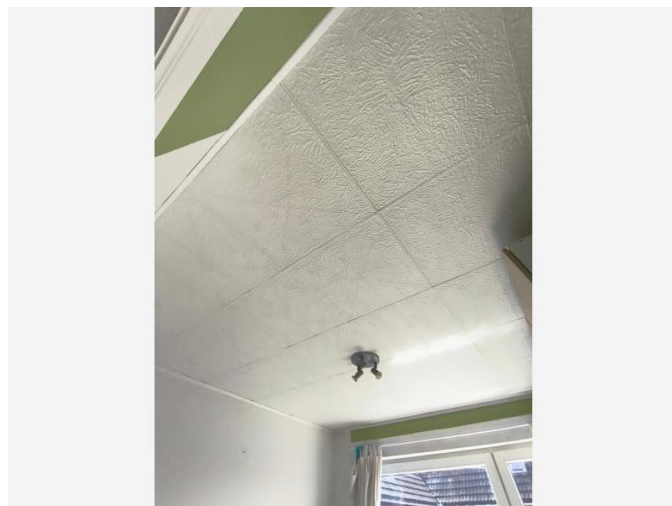
Plafonds zijn afgewerkt met valse plafonds in plaatmateriaal. Het is niet duidelijk of er pleisterwerk of ander verdacht asbestmateriaal aanwezig is achter / op deze valse plafonds, het is aangewezen om bijkomend onderzoek uit te voeren bij werken. Zonder destructieve handeling is het niet mogelijk om na te gaan of er asbesthoudende materialen aanwezig zijn achter de plafond afwerking. Als bij sloop of renovatie blijkt dat er achter deze plafonds nog pleisterwerk of asbest verdachte toepassingen aanwezig zijn, moet dit bemonsterd worden.

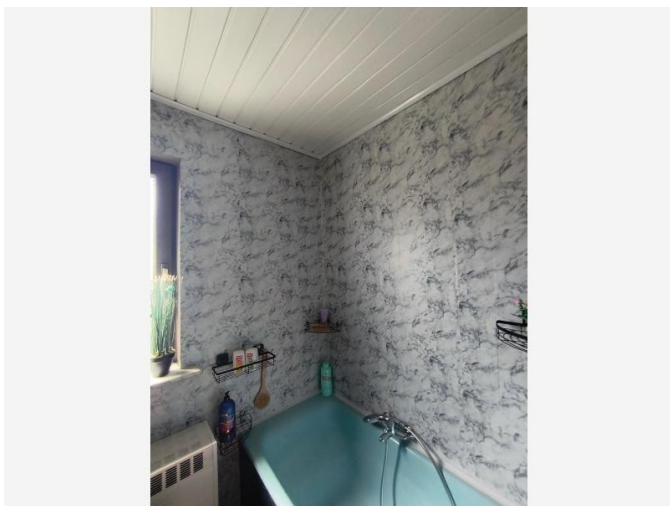
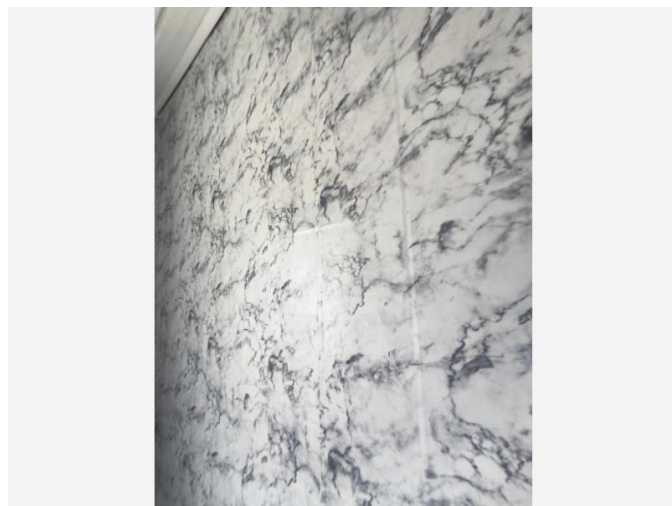
In het inspectieprotocol is een monsternamen van tegellijm verplicht om dit te identificeren als niet-asbesthoudend. Er waren geen facturen ter beschikking die bevestigen dat de tegels na 2001 waren geplaatst. Er waren geen bestaande beschadigingen aan de wandtegels om de lijm voldoende te kunnen inspecteren. Om dit af te toetsen is het aangewezen om bij eventuele renovatiewerken aan de tegels verder onderzoek/staalname te laten uitvoeren ter controle.

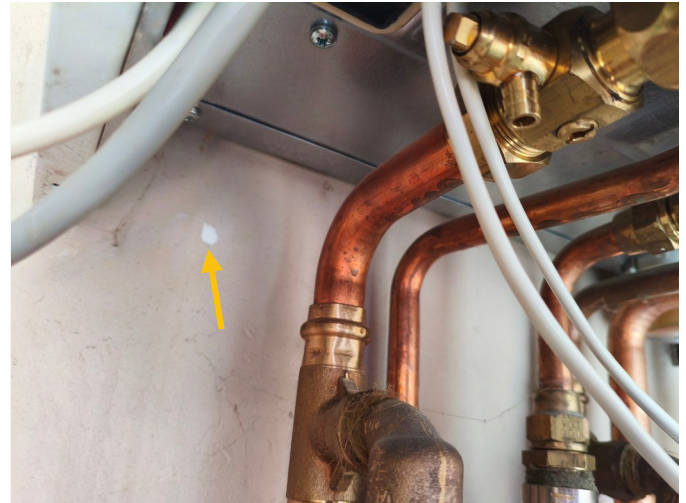
## Fiche 8: Muurpleister

### Conclusie

Geen asbest

#	Type	Referentie	Resultaat
8.1	Mengmonster	1	Geen asbest

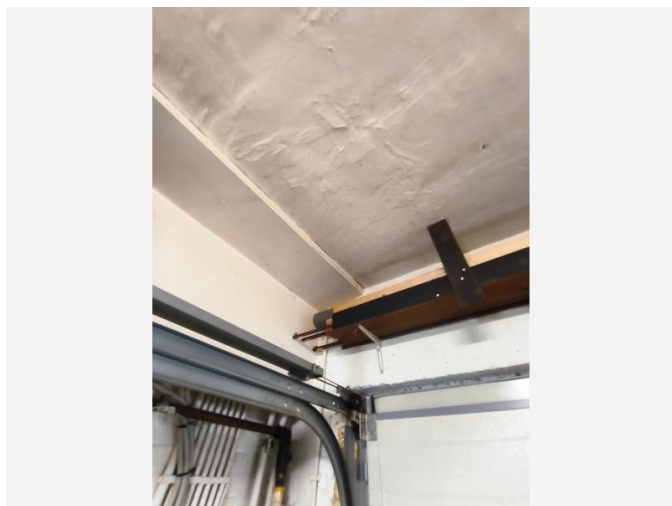
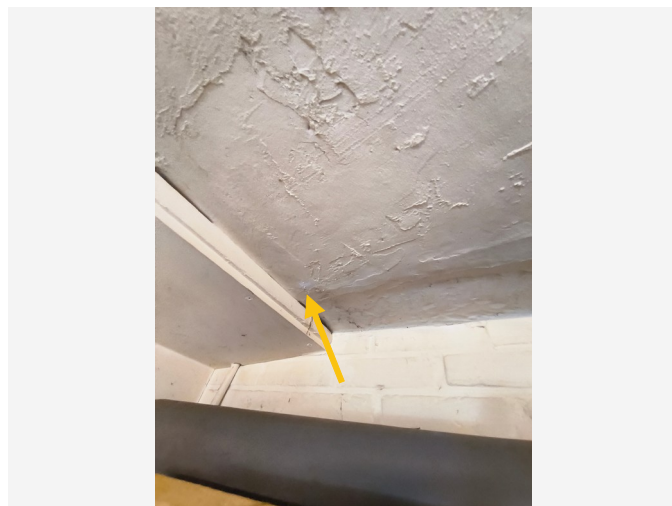
## Fiche 9: Plafondpleister garage

### Conclusie

Geen asbest

#	Type	Referentie	Resultaat
9.1	Mengmonster	3	Geen asbest

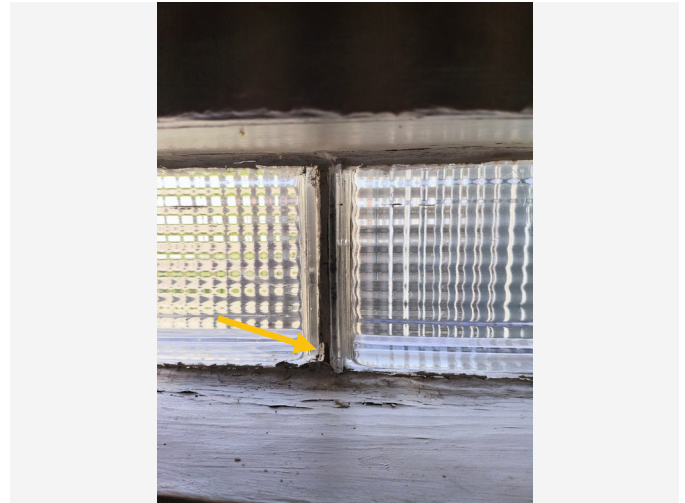
## Fiche 10: Kit aan glasdals garage

### Conclusie

Geen asbest

#	Type	Referentie	Resultaat
10.1	Puntmonster	7	Geen asbest

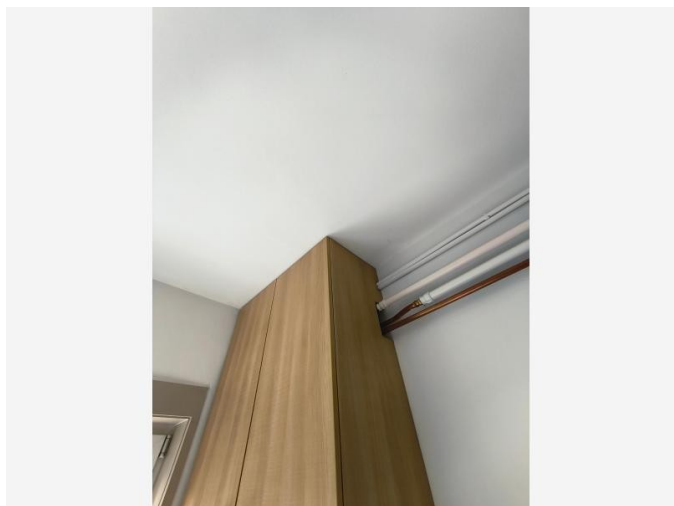
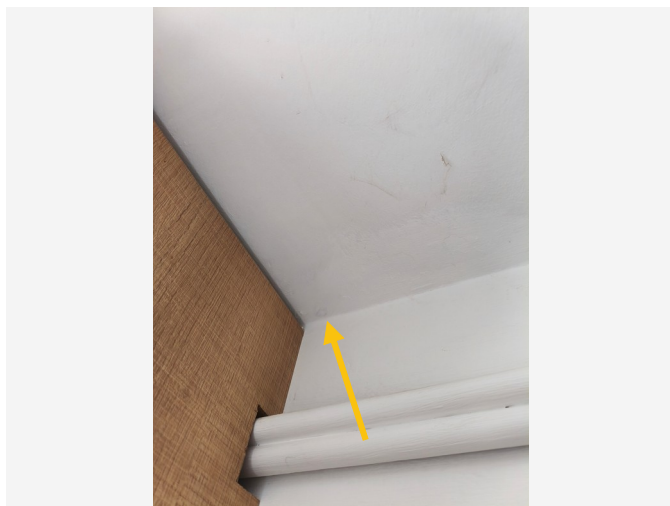
## Conclusie

Geen asbest

#	Type	Referentie	Resultaat
11.1	Mengmonster	2	Geen asbest

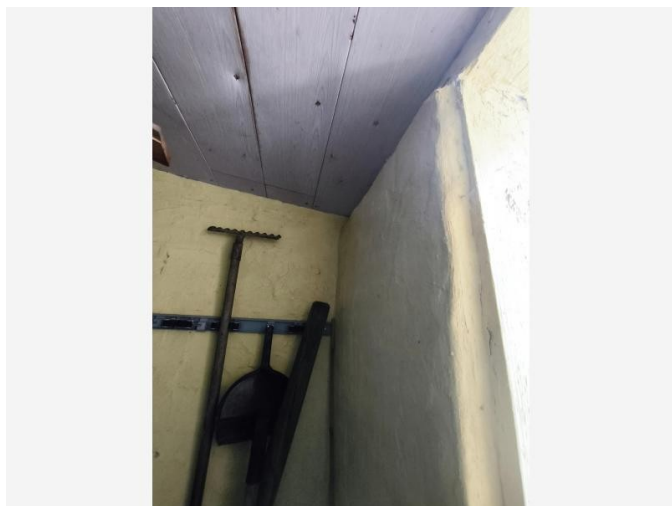
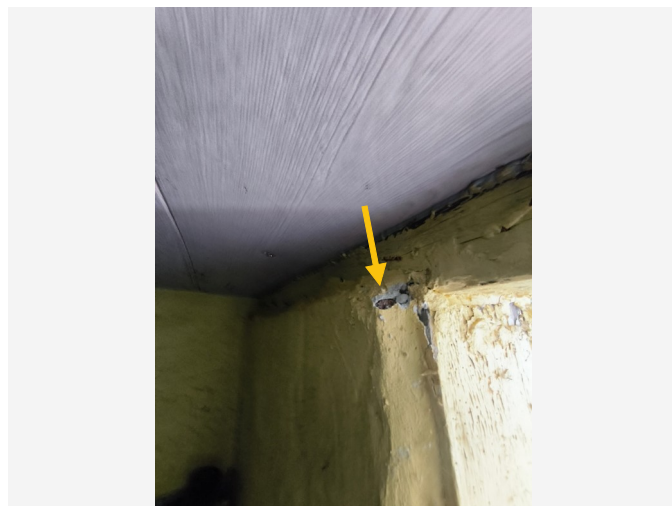
## Fiche 12: Muurpleister tuinhuis

### Conclusie

Geen asbest

#	Type	Referentie	Resultaat
12.1	Mengmonster	8	Geen asbest

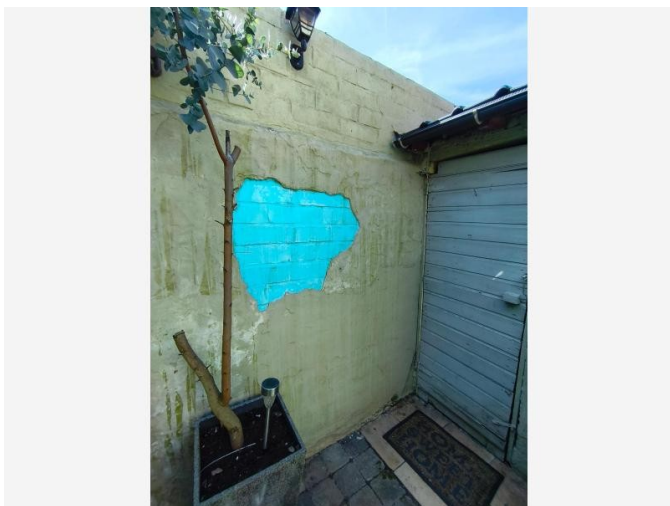
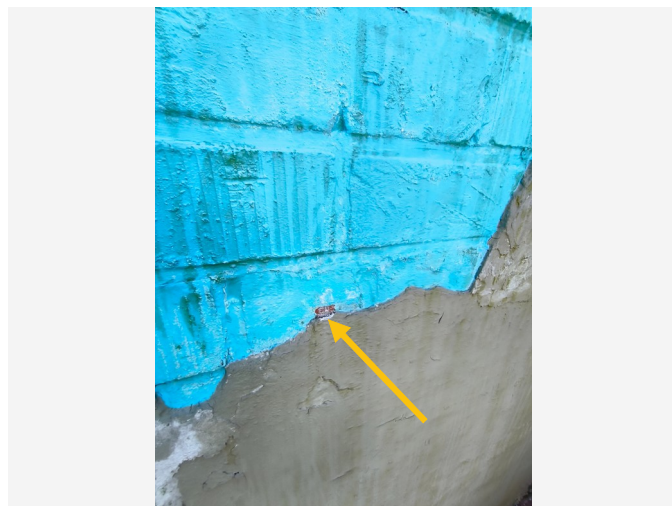
## Fiche 13: Cementering tuinmuur

### Conclusie

Geen asbest

#	Type	Referentie	Resultaat
13.1	Mengmonster	6	Geen asbest

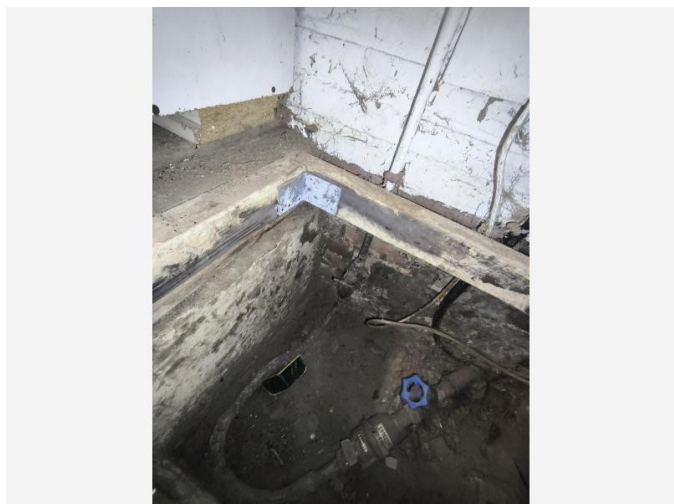
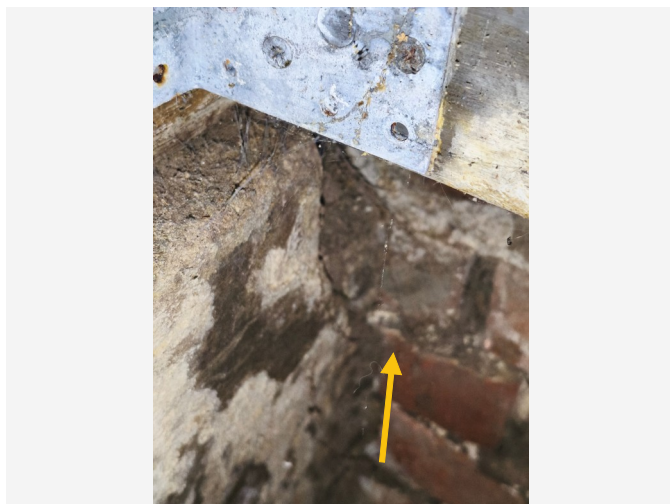
## Fiche 14: Cementering watermeterput

### Conclusie

Geen asbest
