# Asbestinventarisatattest

Lakenmakersstraat 58, 2800 Mechelen

Attestnummer : 20260503-000040.000

Uitgegeven op : 03.05.2026

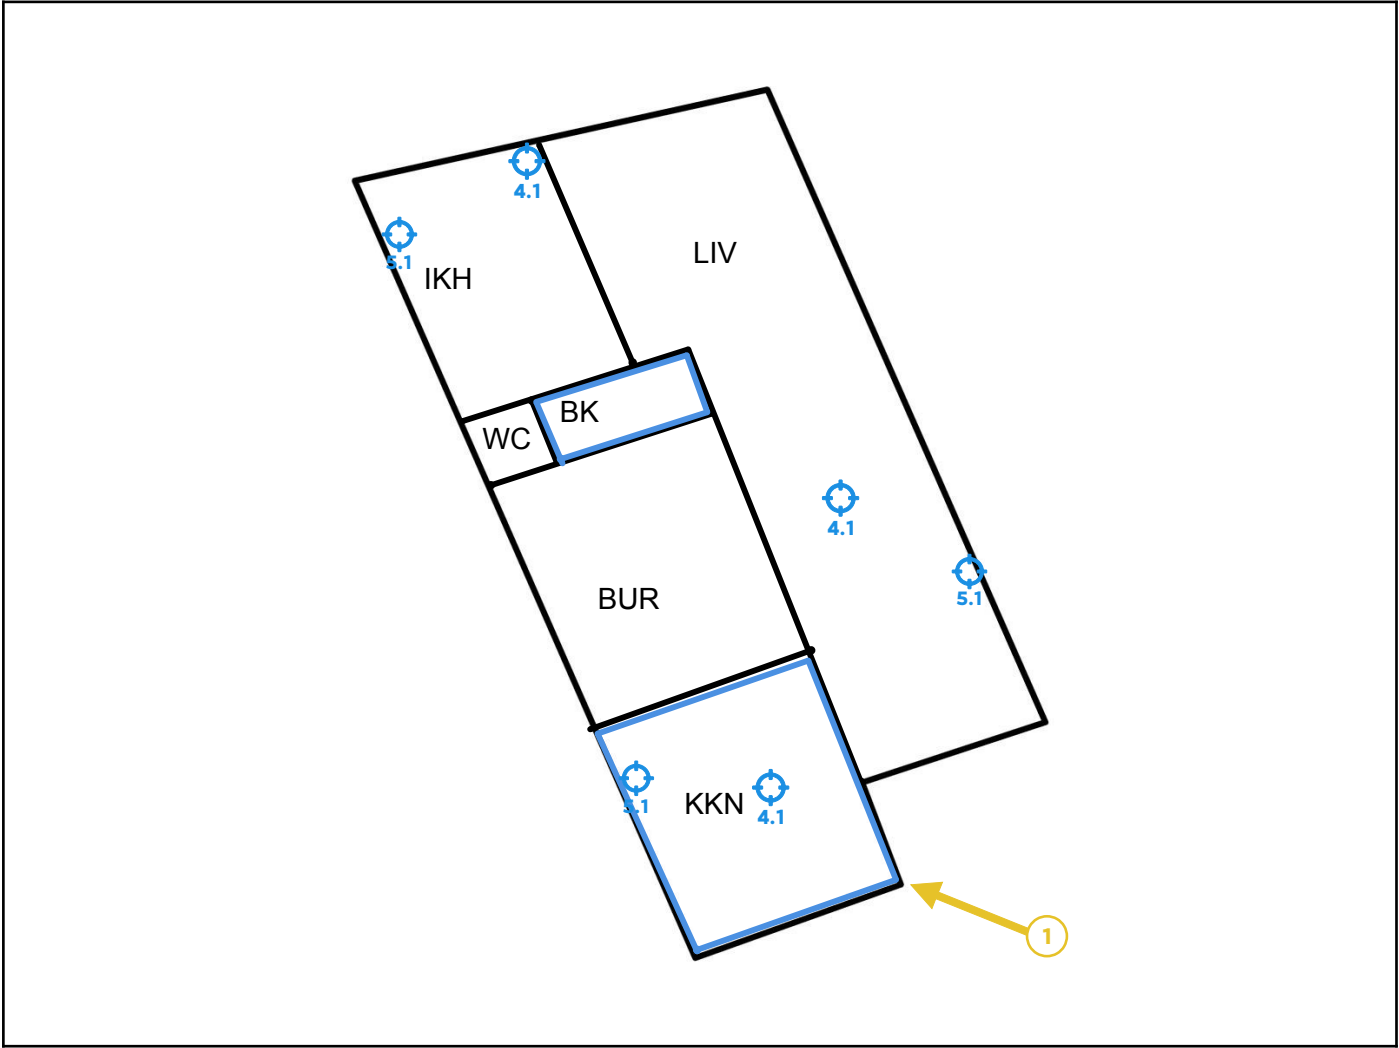
### Plan 1.3: Hoofdgebouw plan gelijkvloers

| Beschrijving | Type | Actie |
|---|---|---|
| 1. Steunpaal | Asbestmateriaal | Zorgvuldig beheren |
| 4. Pleisterwerk plafonds | Geen asbest | - |
| 5. Pleisterwerk muren | Geen asbest | - |

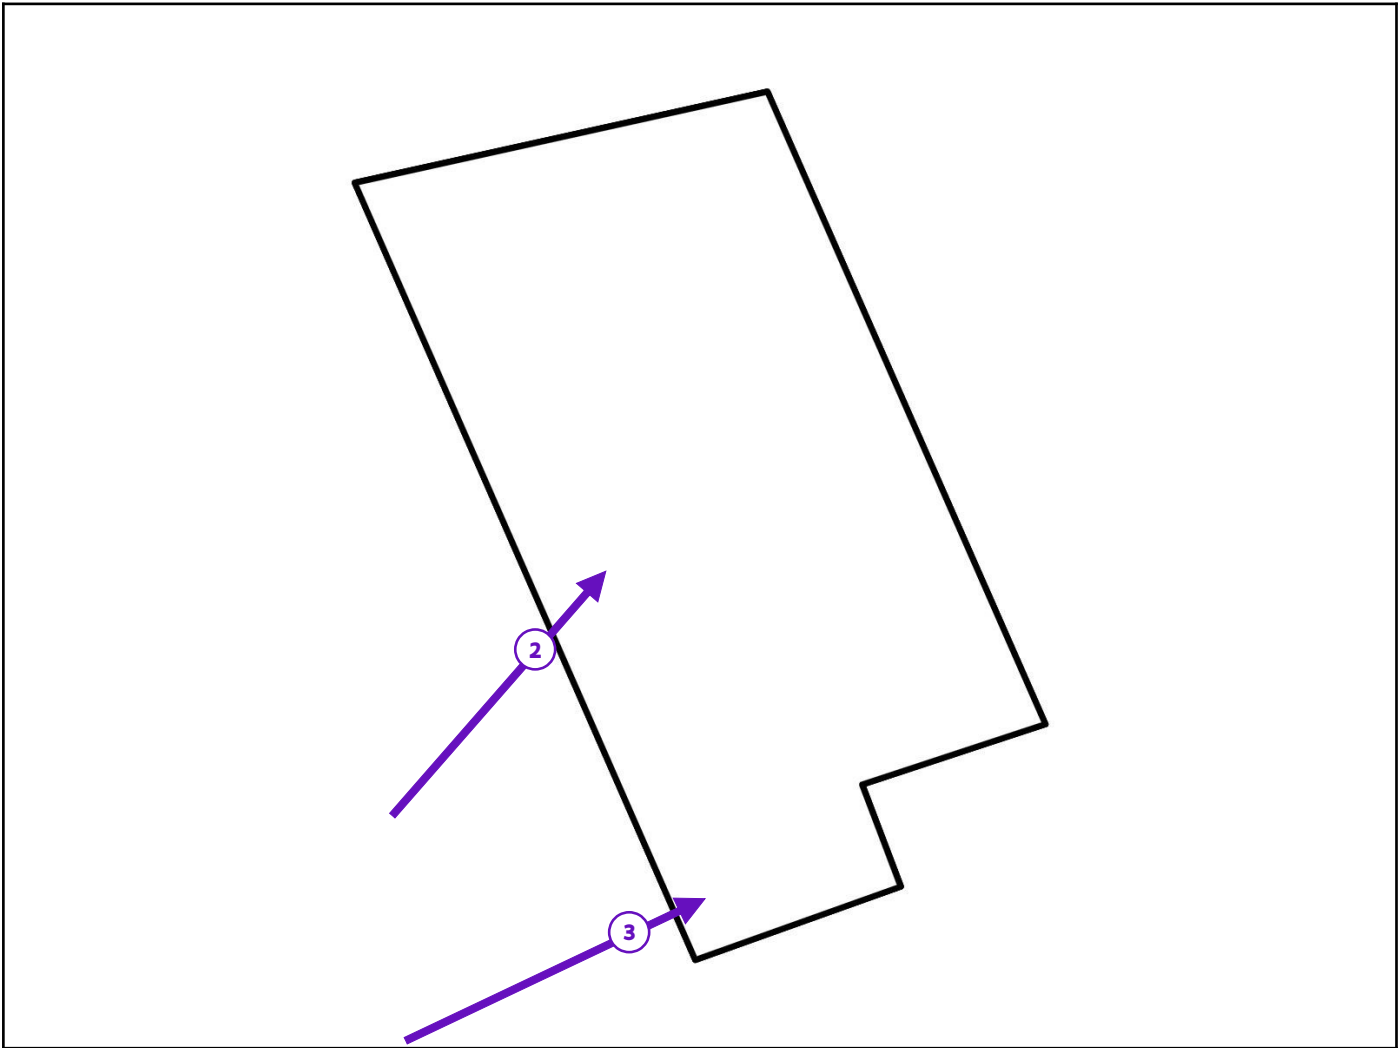
# Plan 1.5: Hoofdgebouw plan daken

| Beschrijving | Type | Actie |
|---|---|---|
| 2. Dak | Beperking | - |
| 3. Rookgaskanaal | Beperking | - |

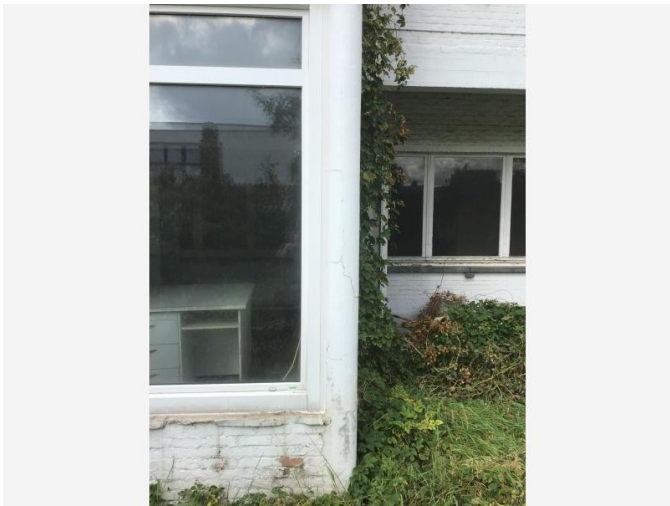
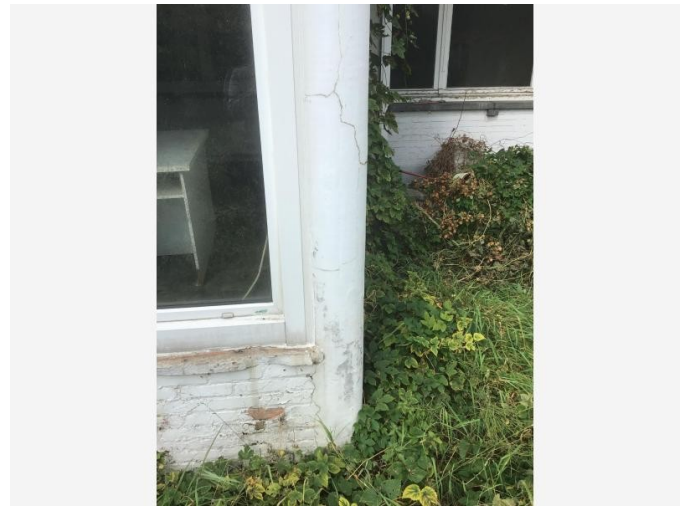
| Eindbeoordeling materiaalarisico | Zeer laag materiaalarisico en/of zeer lage kans op vezelvrijgave |

| Gebondenheid | Categorie 1: hechtgebonden in oorsprong |
| Asbestsoort (vezeltype) | Crocidoliet aanwezig |
| Asbestconcentratie | Laag (< 50%) |
| Afschermingsgraad van het gehele materiaal | Niet-stootvaste afscherming |
| Toestand van het materiaal | Onbeschadigd, niet verweerd |

| Beschrijving | Steunpaal |
| Asbestmateriaal | Verloren bekisting - Buis, koker |
| Eenvoudig bereikbaar | <p>Nee</p> <ul style="list-style-type: none"> <li>• Verwijdering tast de bouwkundige integriteit aan.</li> </ul> |

Het asbestmateriaal valt onder de mijlpaal van 2040.

Zorgvuldig beheren

- Zorg voor een veilig beheer. Vermijd het beschadigen van het asbestmateriaal. Controleer de toestand jaarlijks op wijzigingen.

- Eenvoudige handelingen: mag via doe-het-zelf of door werknemer(s) met opleidingsattest eenvoudige handelingen  
Voor hechtgebonden asbestverdachte materialen voorziet de wet geen verplichting om deze asbestverdachte toepassing te laten verwijderen door een firma met een opleidingsattest eenvoudige handelingen. U mag, in principe, deze asbesttoepassing indien het asbestverdachte materiaal volledig intact is en er geen vrije asbestvezels zichtbaar zijn zelf verwijderen met in achtneming van de nodige veiligheidsmaatregelen om uzelf en uw omgeving te beschermen. Tijdens het verwijderen van de asbesttoepassing moet het materiaal intact blijven.

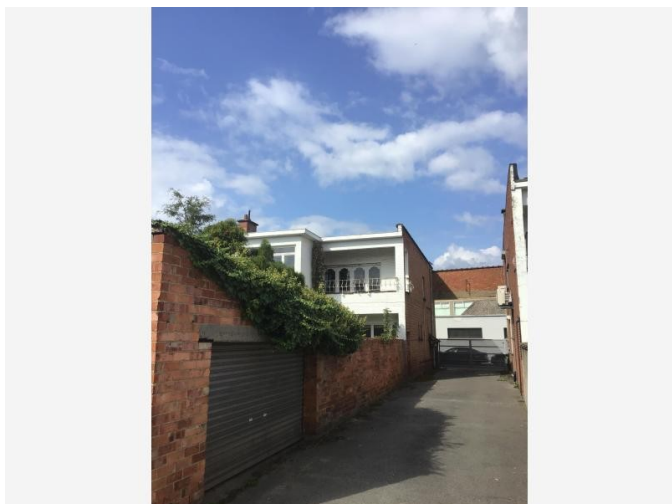
### Tijdelijke beperking

**Reden:** Het te onderzoeken materiaal situeert zich hoger dan 3,50 m te rekenen vanaf een veilige ondergrond

**Uitleg van de asbestdeskundige:** Er is geen hoogtewerker of stelling aanwezig tijdens de inspectie.

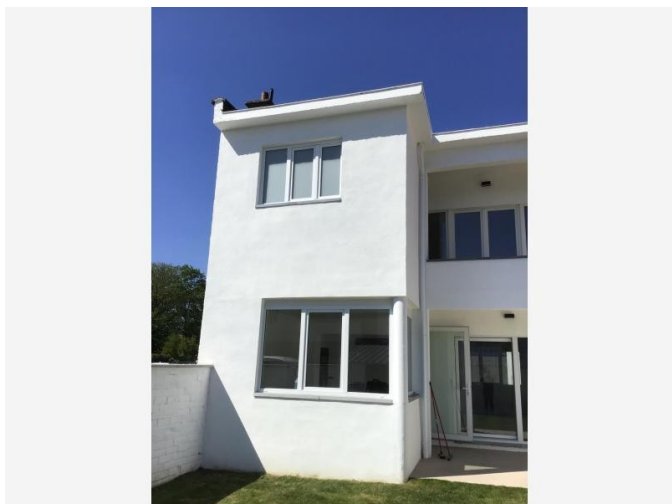
### Tijdelijke beperking

**Reden:** Het te onderzoeken materiaal situeert zich hoger dan 3,50 m te rekenen vanaf een veilige ondergrond

**Uitleg van de asbestdeskundige:** De binnenkant en de buitenkant van de schoorsteen zijn niet inspecteerbaar. In de periode dat deze woning werd gebouwd, werd mogelijks een asbesthoudend rookgaskanaal of een asbesthoudende beplating gebruikt aan de binnenzijde, asbesthoudende mastieken en bitumen aan de buitenzijde.

Indien bij werken asbestverdachte toepassingen inspecteerbaar zijn, dienen ze alsnog onderzocht te worden door een asbestdeskundige.

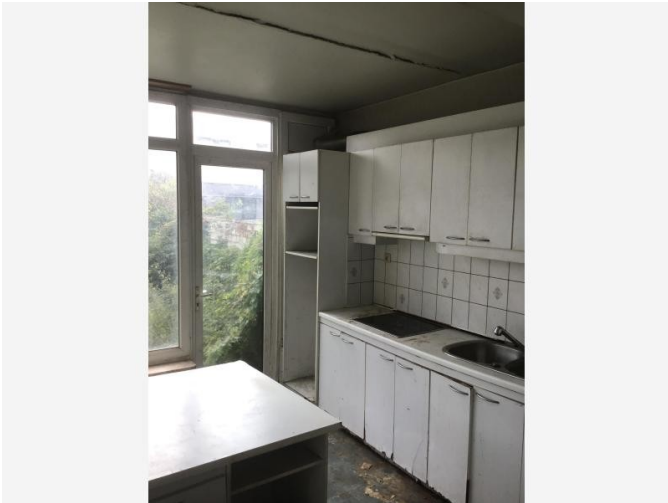
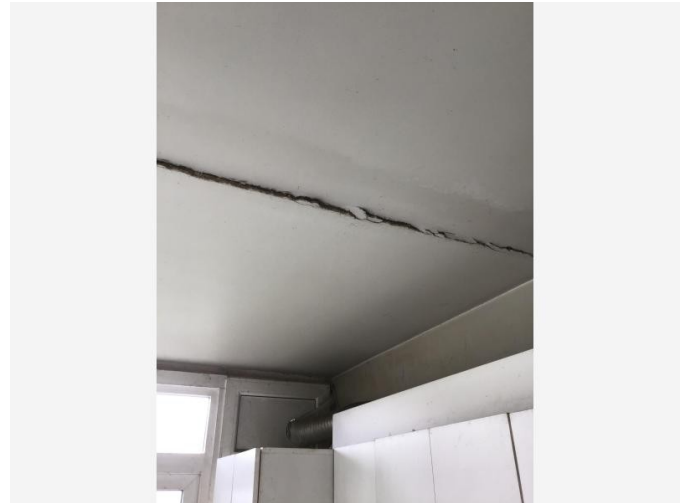
## Fiche 4: Pleisterwerk plafonds

Geen asbest

| # | Type | Referentie | Resultaat |
|---|---|---|---|
| 4.1 | Mengmonster | MM02 | Geen asbest |

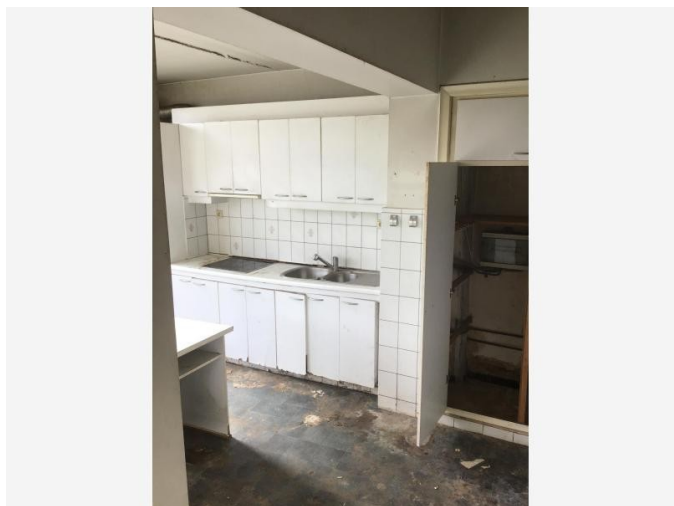
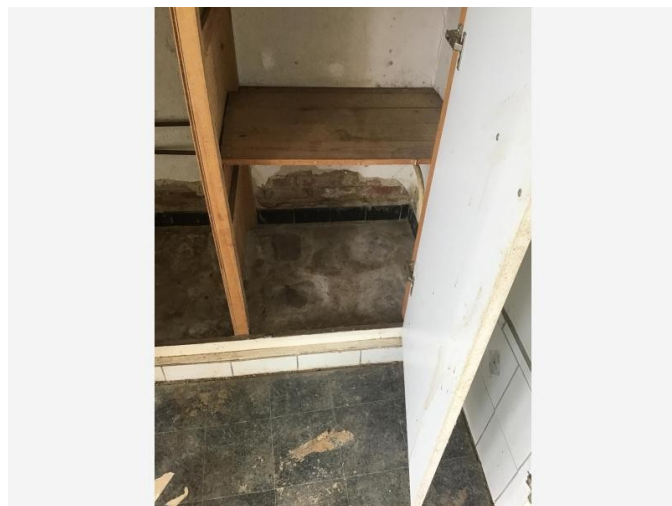
## Fiche 5: Pleisterwerk muren

Geen asbest

| # | Type | Referentie | Resultaat |
|---|---|---|---|
| 5.1 | Mengmonster | MM01 | Geen asbest |
