Asbestinventarisatetest

Zuidlaan 21, 8370 Blankenberge

Attestnummer : **20260420-000163.000**

Uitgegeven op : **20.04.2026**

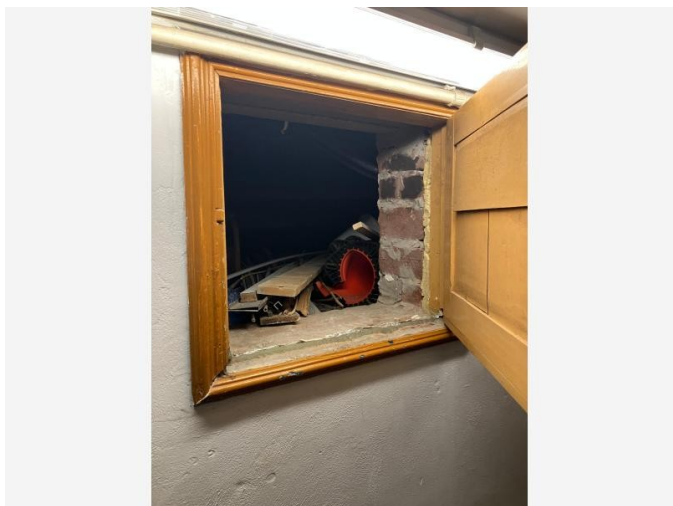
Situeringfoto

Permanente beperking

Reden: Het onderzoek kan niet uitgevoerd worden binnen de bepalingen van de Welzijnswet

Uitleg van de asbestdeskundige: Toepassingen in een ruimte < 1.5m maken geen deel uit van de te onderzoeken toepassingen in het kader van een niet-destructief asbestinventarisatetest en binnen de bepalingen van de Codex Welzijn.

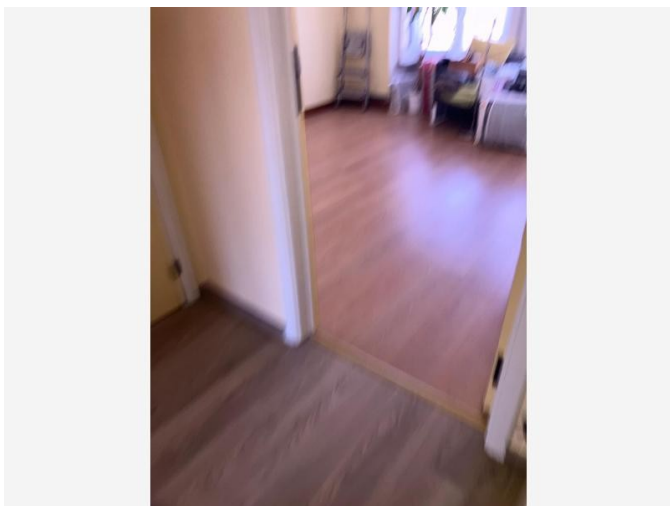
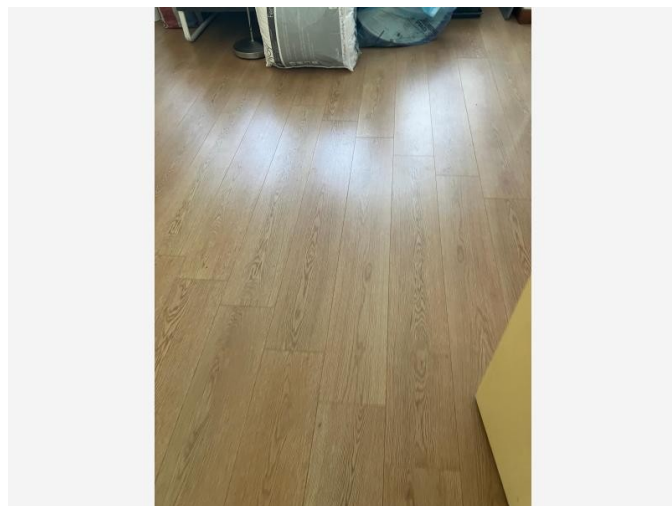
Informatie over een niet-asbestverdacht materiaal

Op verdieping +1 en +2 (slaapkamers) is de vloer afgewerkt met een laminaat die zonder beschadiging niet verder kan onderzocht worden op onderliggende lagen. Bij renovatiewerken kan een controle / staalname uitgevoerd worden van eventueel asbestverdachte onderliggende lagen/lijm.

Basis voor advies	De asbestdeskundige beoordeelt het materiaal als niet-asbestverdacht.
-------------------	---

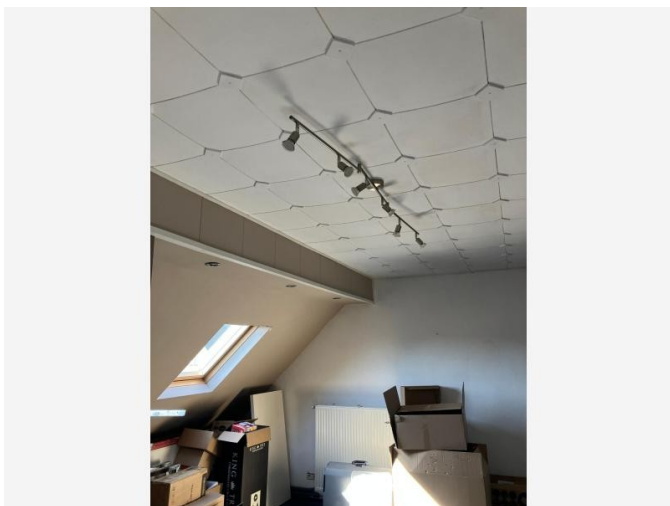
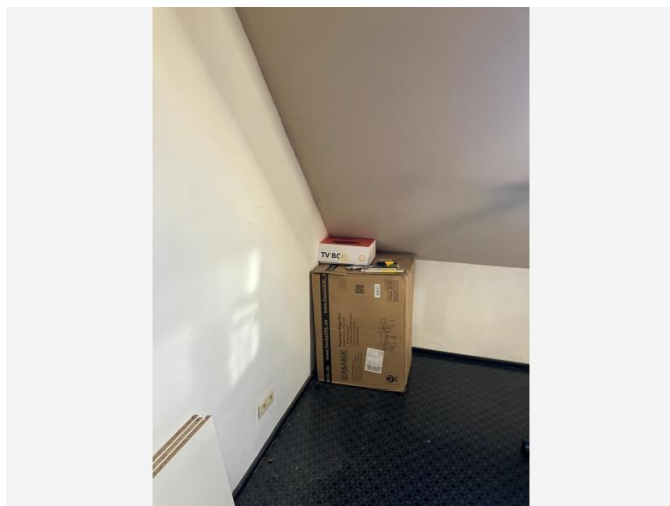
Informatie over een niet-asbestverdacht materiaal

Het plafond op de mansardekamer - 2de verdieping is afgewerkt met niet-asbestverdachte panelen (gyproc - hout - PVC).

Er kan echter niet worden vastgesteld wat er zich achter deze panelen bevindt zonder inherente schade toe te brengen. Wees dus voorzichtig bij toekomstige renovatiewerken aan het plafond en laat eventueel bijkomend onderzoek uitvoeren .

Basis voor advies	De asbestdeskundige beoordeelt het materiaal als niet-asbestverdacht.
--------------------------	---

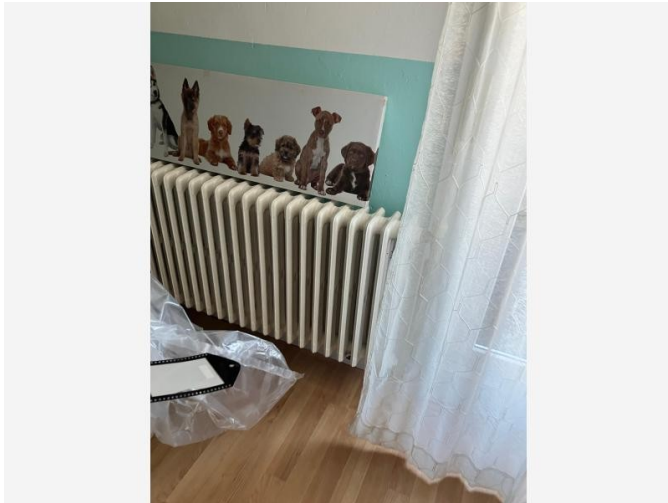
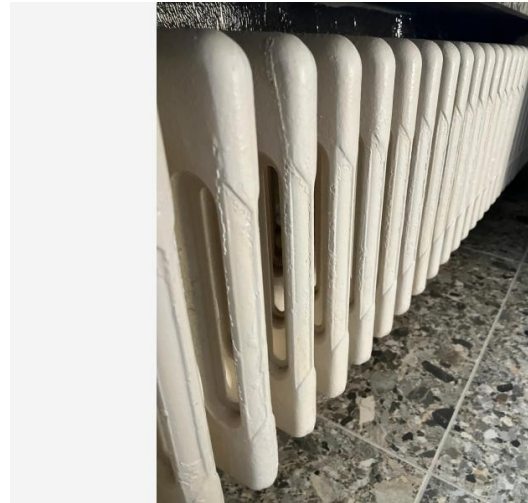
Informatie over een materiaal dat de asbestdeskundige niet kan waarnemen of vaststellen

De oude radiatoren bevatten mogelijk asbestverdachte pakkingen, dichtingen of andere asbestverdachte elementen. Laat dit bij een onderhoud/herstelling of vervanging nakijken door een bevoegd technicus/installateur..

Basis voor advies	Beoordeling op basis van expertise, zonder een vaststelling door de asbestdeskundige.
-------------------	---

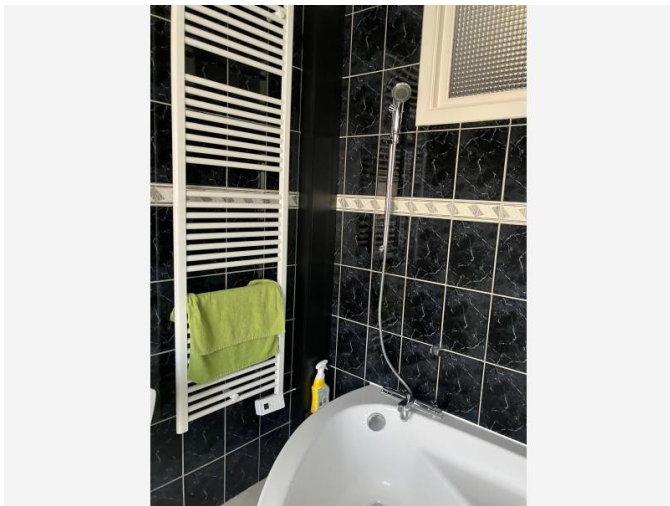
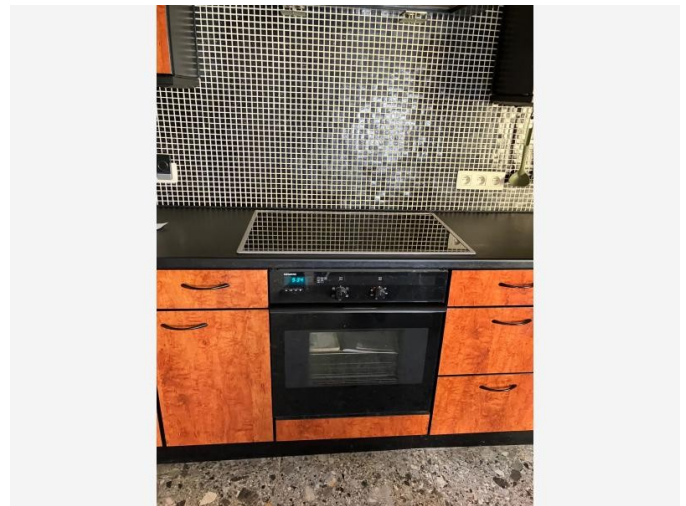
Informatie over een materiaal dat de asbestdeskundige niet kan waarnemen of vaststellen

De binnenwand van de badkamer - toilet - keuken is deels afgewerkt met een intacte laag faiencetegels zonder zichtbare beschadigingen. Inspectie van de onderliggende lijmlaag of tegels zelf is niet mogelijk zonder uitbreiding naar een destructief onderzoek.

Basis voor advies	Beoordeling op basis van expertise, zonder een vaststelling door de asbestdeskundige.
-------------------	---

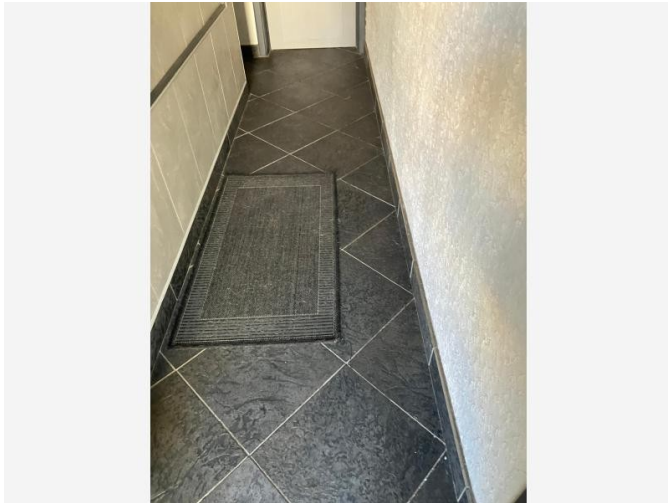
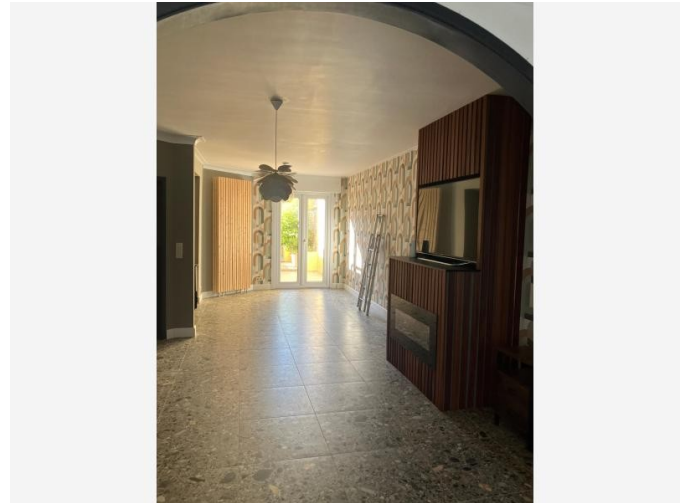
Informatie over een materiaal dat de asbestdeskundige niet kan waarnemen of vaststellen

Op het gelijkvloers is de vloer afgewerkt met niet asbestverdachte tegels. Staalme zonder uitbreiding naar een destructief onderzoek is niet mogelijk. Er kan echter niet worden vastgesteld wat er zich onder deze tegels bevindt zonder inherente schade toe te brengen. Er kunnen mogelijks asbestverdachte materialen zoals lijm en cement aanwezig zijn onder deze tegels. Laat de tegels en onderliggende lagen verder onderzoeken bij toekomstige renovatiewerken.

Basis voor advies	Beoordeling op basis van expertise, zonder een vaststelling door de asbestdeskundige.
-------------------	---

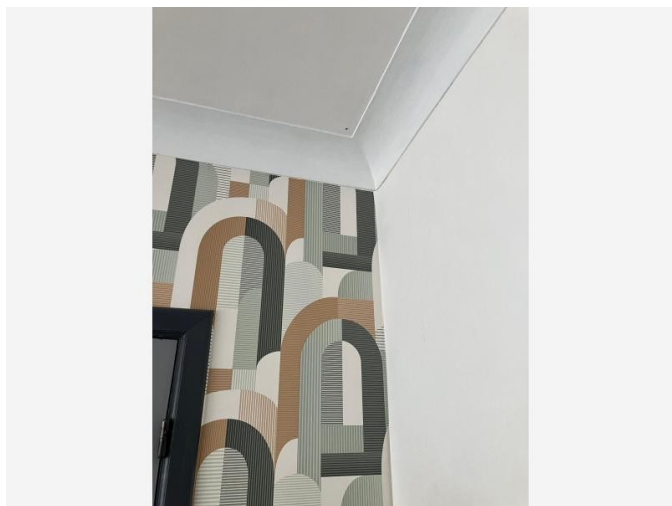
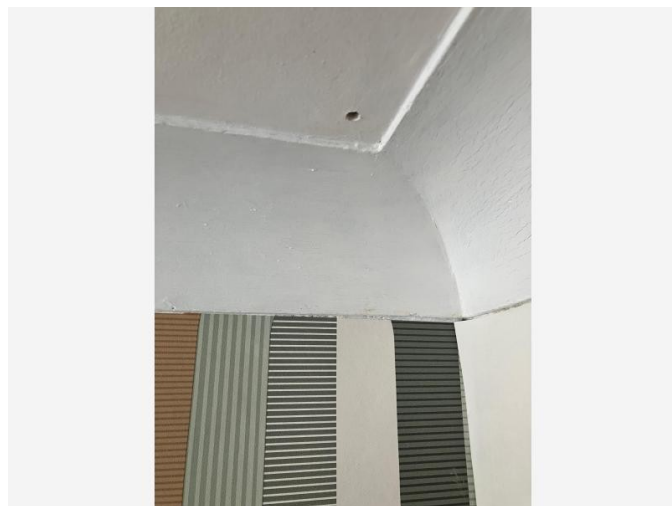
Geen asbest

#	Type	Referentie	Resultaat
7.1	Mengmonster	MM02	Geen asbest

Beschrijving	Pleisterwerk plafonds
Omgeving	Binnen
Primaire drager	Plafond
Bindmiddel van materiaal	Gips - kalk
Gebondenheid op basis van bindmiddel	Niet-hechtgebonden
Hoeveelheid (oppervlakte - dikte - aantal)	• 200,00 m ² - 0,50 cm - 1 stuk
Totaal volume	1,00 m ³
Identificatiemethode	Een monstername door de asbestdeskundige met laboanalyse door een asbestlabo.
Destructieve handeling voor identificatie	Nee
Opmerking	De hoeveelheid is een zo nauwkeurig mogelijke opmeting, waar evenwel kleine afwijkingen op mogelijk zijn. In de gevallen waar dit praktisch mogelijk is, wordt staalname uitgevoerd conform het inspectieprotocol: in een droge ruimte zoals een slaapkamer of een leefruimte, in een verwarmde natte ruimte .

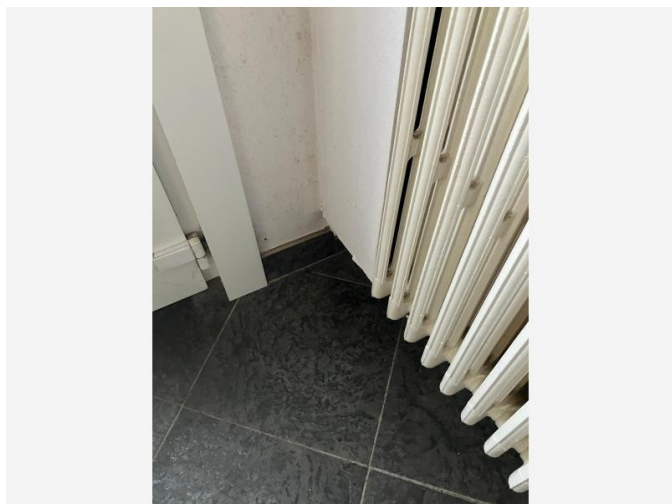
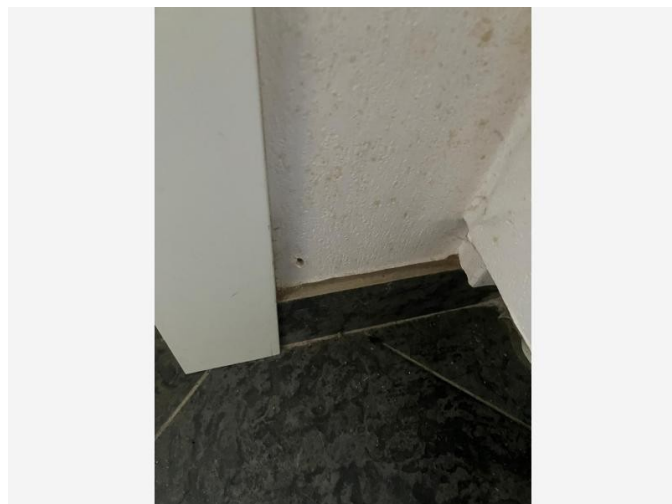
Geen asbest

#	Type	Referentie	Resultaat
8.1	Mengmonster	MM01	Geen asbest

Beschrijving	Pleisterwerk wanden
Omgeving	Binnen
Primaire drager	Binnenwand
Bindmiddel van materiaal	Gips - kalk
Gebondenheid op basis van bindmiddel	Niet-hechtgebonden
Hoeveelheid (oppervlakte - dikte - aantal)	• 590,00 m ² - 0,50 cm - 1 stuk
Totaal volume	2,95 m ³
Identificatiemethode	Een monstername door de asbestdeskundige met laboanalyse door een asbestlabo.
Destructieve handeling voor identificatie	Nee
Opmerking	De hoeveelheid is een opmeting, waar evenwel afwijkingen op mogelijk zijn. In de gevallen waar dit praktisch mogelijk is, wordt staalname uitgevoerd conform het inspectieprotocol:

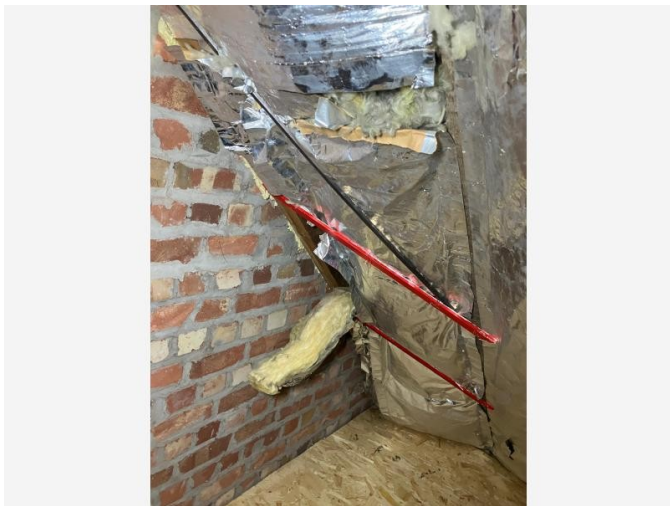
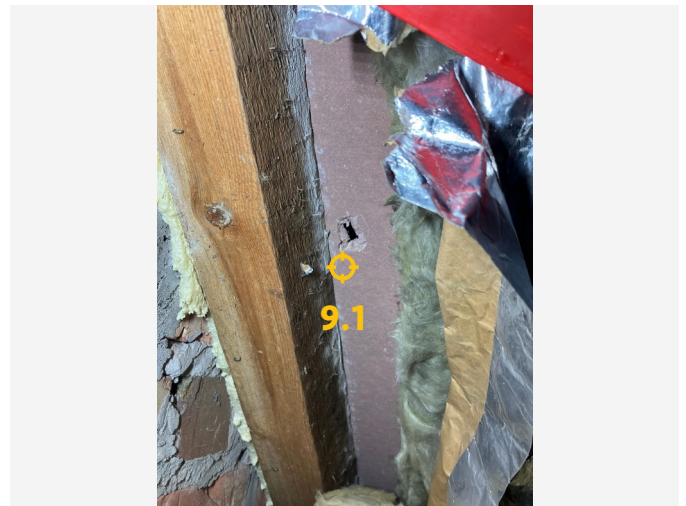
Fiche 9: Onderdak (type Menuiserie)

Geen asbest

#	Type	Referentie	Resultaat
9.1	Puntmonster	MM03	Geen asbest

Beschrijving	Onderdak (type Menuiserite)
Omgeving	Binnen
Primaire drager	Schuin dak
Bindmiddel van materiaal	Cement
Gebondenheid op basis van bindmiddel	Hecht
Hoeveelheid (oppervlakte - dikte - aantal)	• 60,00 m ² - 0,49 cm - 1 stuk
Totaal volume	0,294 m ³
Identificatiemethode	Een monstername door de asbestdeskundige met laboanalyse door een asbestlabo.
Destructieve handeling voor identificatie	Nee

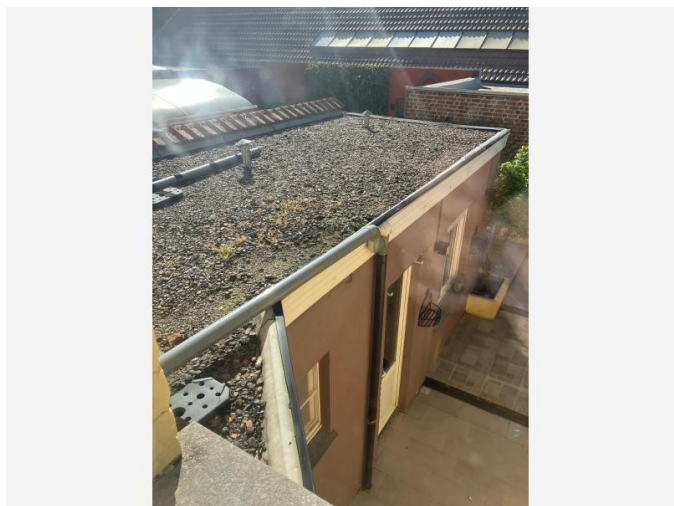
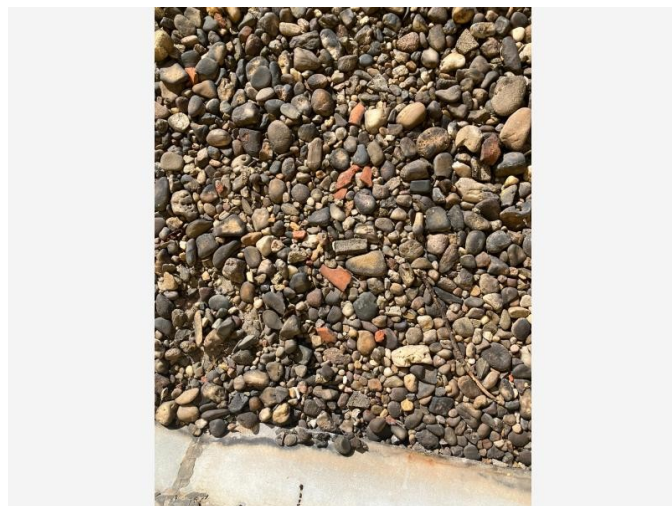
Geen asbest

#	Type	Referentie	Resultaat
10.1	Puntmonster	MM04	Geen asbest

Beschrijving	Roofing plat dak
Omgeving	Buiten
Primaire drager	Plat dak
Bindmiddel van materiaal	Bitumen (roofing, teer, asfalt)
Gebondenheid op basis van bindmiddel	Hecht
Hoeveelheid (oppervlakte - aantal)	• 15,00 m ² - 1 stuk
Totale oppervlakte	15,00 m ²
Identificatiemethode	Een monstername door de asbestdeskundige met laboanalyse door een asbestlabo.
Destructieve handeling voor identificatie	Nee

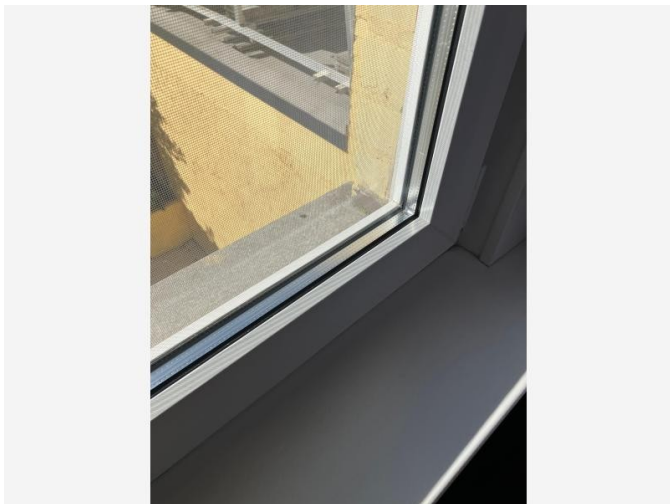
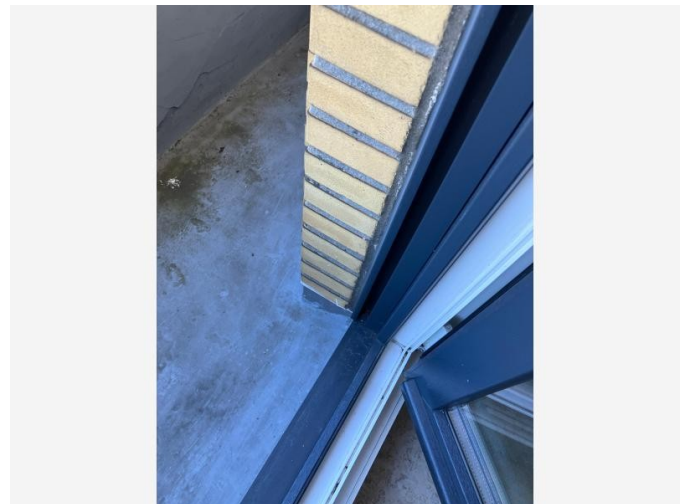
Beschrijving	Notitie	Terug te vinden op plannen
Fiche 11: Mastiek voegkitten verplicht te omschrijven materialen	De voegkit/mastiek van vensters en deuren is > 2001 en is niet asbestverdacht.	-
Fiche 12: Stookketel/brander : verplicht te beschrijven ruimten of materiaal	De boiler is tijdens de recente renovatiewerken vernieuwd en niet asbestverdacht.	-
Fiche 13: Dakbedekking in dakpannen (niet verdacht)	De dakbedekking (pannen) is niet-asbestverdacht.	-

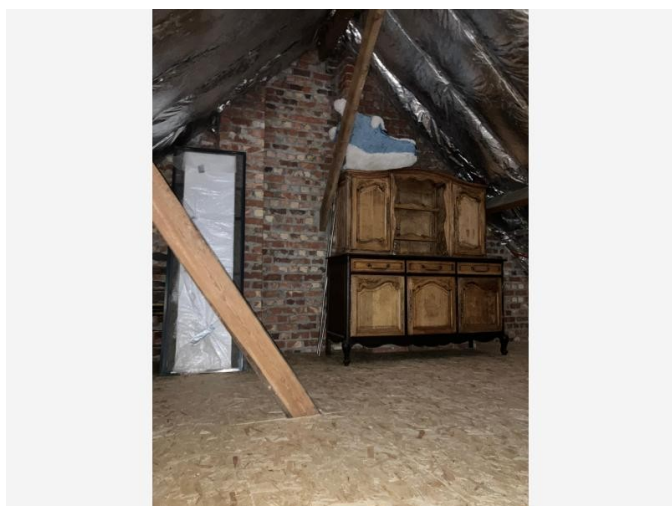
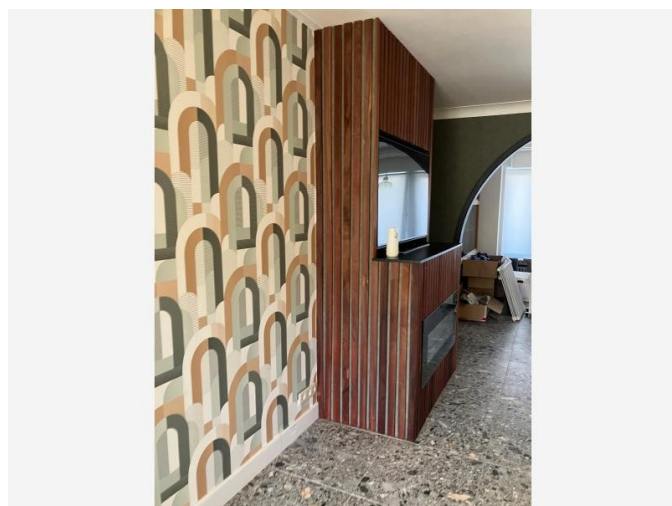
Beschrijving	Notitie	Terug te vinden op plannen
Fiche 14: Rookgaskanaal Verplicht te omschrijven ruimtes/materialen	De schouw/rookgaskanaal werd geïnspecteerd maar er kon niet worden vastgesteld of er asbestverdachte materialen binnen in de schouw aanwezig zijn. Lazat dit bij toekomstige renovatiewerken verder onderzoeken.	-
