Asbestinventarisatetest

Sint-Amandsberglaan 63, 8400 Oostende

Attestnummer : 20251030-000377.000

Uitgegeven op : 30.10.2025

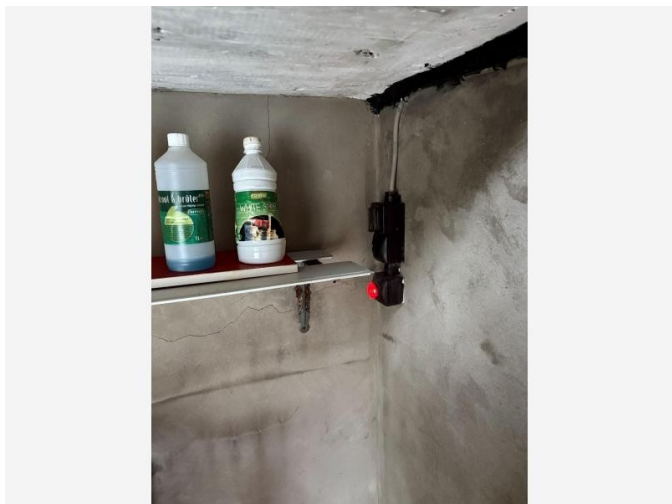
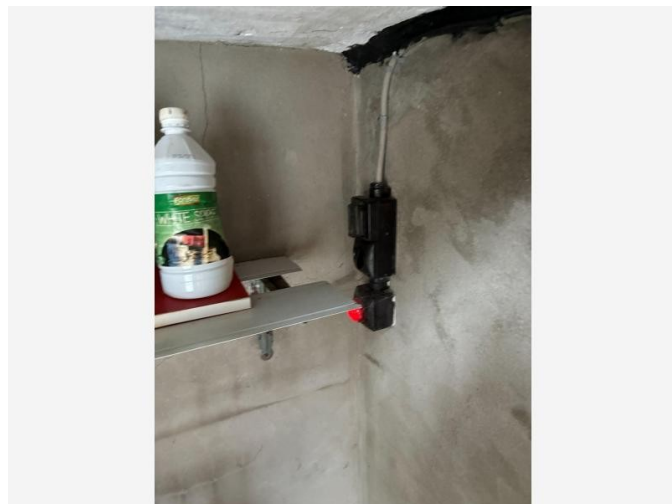
Eindbeoordeling materiaalrisico	Laag materiaalrisico en/of verlaagde kans op vezelvrijgave
---------------------------------	--

Gebondenheid	Categorie 1: hechtgebonden in oorsprong
Asbestsoort (vezeltype)	Crocidoliet aanwezig
Asbestconcentratie	Laag (< 50%)
Afschermingsgraad van het gehele materiaal	Geheel of deels (ook) vrij aan de binnenlucht
Toestand van het materiaal	Onbeschadigd, niet verweerd

Beschrijving	bakelieten toepassing
Omgeving	Binnen
Primaire drager	Communicatie en elektrische infrastructuur en uitrusting
Asbestmateriaal	Plaat, paneel, tablet - Type Bakeliet
Bindmiddel van asbestmateriaal	Kunststof of -hars
Gebondenheid op basis van bindmiddel	Hecht
Hoeveelheid (oppervlakte - dikte - aantal)	• 0,20 m ² - 1,00 cm - 1 stuk
Totaal volume	0,002 m ³
Eenvoudig bereikbaar	Ja
Bevestigingswijze	• Geschroefd
Identificatiemethode	Vaststelling zonder monstername
Destructieve handeling voor identificatie	Nee

Het asbestmateriaal valt onder de mijlpaal van 2040.

Zorgvuldig beheren

- Zorg voor een veilig beheer. Vermijd het beschadigen van het asbestmateriaal. Controleer de toestand jaarlijks op wijzigingen.
- Voer bijkomende staalname(s) uit.

- Eenvoudige handelingen: mag via doe-het-zelf of door werknemer(s) met opleidingsattest eenvoudige handelingen
- Eenvoudige handelingen: mag via doe-het-zelf of door werknemer(s) met opleidingsattest eenvoudige handelingen

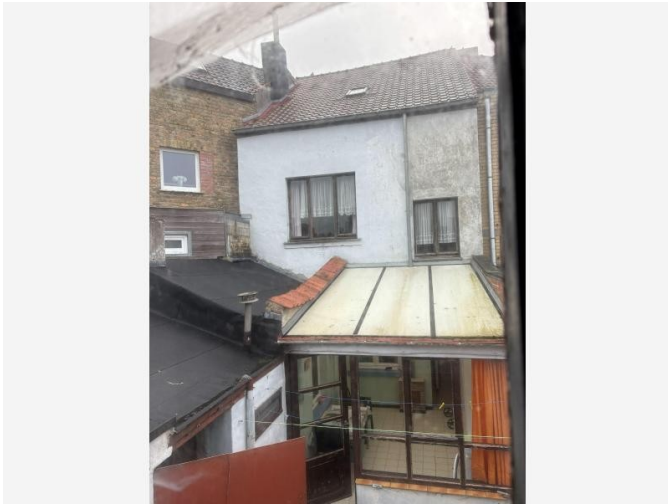
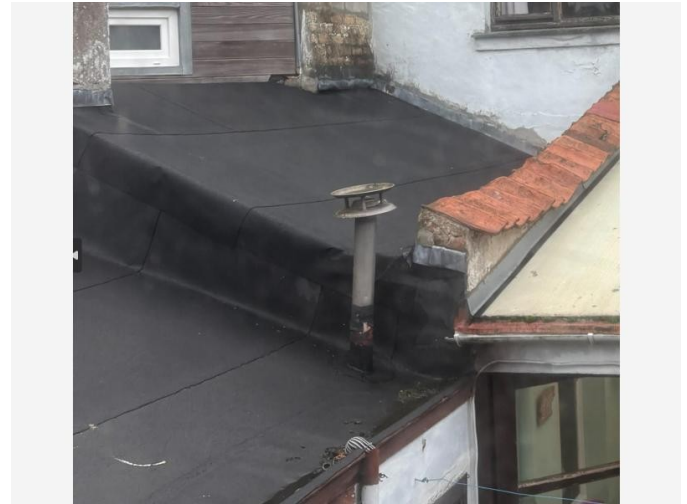
Eindbeoordeling materiaalrisico	Laag materiaalrisico en/of verlaagde kans op vezelvrijgave
---------------------------------	--

Gebondenheid	Categorie 1: hechtgebonden in oorsprong
Asbestsoort (vezeltype)	Crocidoliet aanwezig
Asbestconcentratie	Laag (< 50%)
Afschermingsgraad van het gehele materiaal	Geheel of deels vrij aan de buitenlucht
Toestand van het materiaal	Onbeschadigd, niet verweerd

Beschrijving	roofing
Omgeving	Buiten
Primaire drager	Schuin dak
Asbestmateriaal	Dak- en gevelbekleding - Roofing
Bindmiddel van asbestmateriaal	Bitumen (roofing, teer, asfalt)
Gebondenheid op basis van bindmiddel	Hecht
Hoeveelheid (oppervlakte - aantal)	<ul style="list-style-type: none">• 20,00 m² - 1 stuk
Totale oppervlakte	20,00 m ²
Eenvoudig bereikbaar	Ja
Bevestigingswijze	<ul style="list-style-type: none">• Verlijmd, ingegoten, versmeerd
Identificatiemethode	Vaststelling zonder monstername Motivatie: Groot risico op structurele gevolgschade (lekschade, werking installatie,...)
Destructieve handeling voor identificatie	Nee

Het asbestmateriaal valt onder de mijlpaal van 2040.

Zorgvuldig beheren

- Zorg voor een veilig beheer. Vermijd het beschadigen van het asbestmateriaal. Controleer de toestand jaarlijks op wijzigingen.
- Voer bijkomende staalname(s) uit.

- Eenvoudige handelingen: mag via doe-het-zelf of door werknemer(s) met opleidingsattest eenvoudige handelingen
- Eenvoudige handelingen: mag via doe-het-zelf of door werknemer(s) met opleidingsattest eenvoudige handelingen

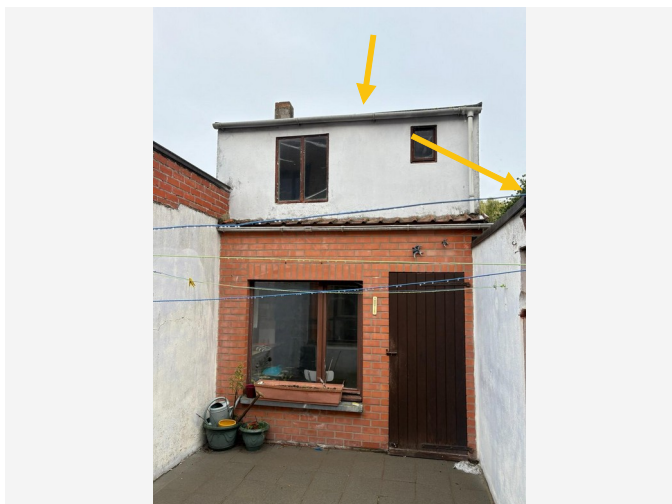
Situeringfoto

Tijdelijke beperking

Reden: Het te onderzoeken materiaal situeert zich hoger dan 3,50 m te rekenen vanaf een veilige ondergrond

Uitleg van de asbestdeskundige: eventueel onderdak bij achterliggend gebouw kon niet worden geïnspecteerd
mogelijks zijn hier menuiserie platen aanwezig; dit kon niet worden vastgesteld

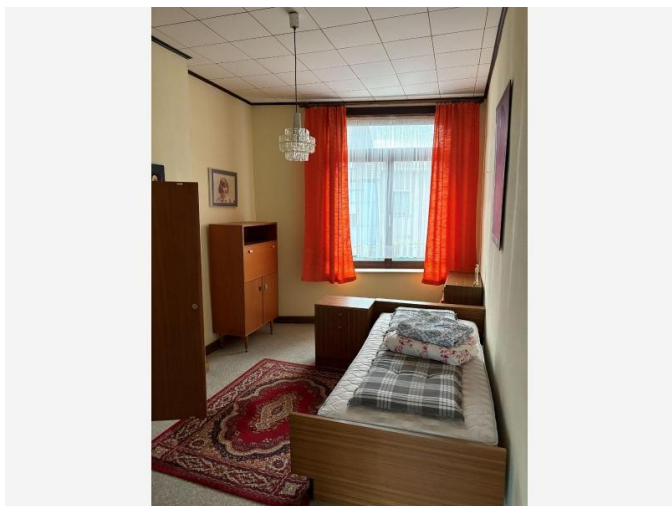
Vrije foto

de woning is volledig voorzien van valse plafonds
eventueel gebruikt pleisterwerk kon dus niet worden geïnspecteerd

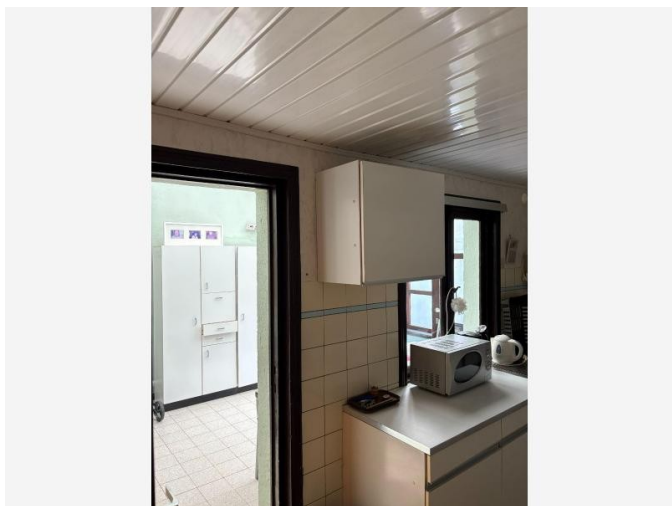
Vrije foto

Tegellijm kan mogelijk asbesthoudend zijn

De tegels zijn echter intact, waardoor de tegellijm niet zichtbaar is.

Deze kon dus niet op (niet-destructieve wijze) geïnspecteerd worden.

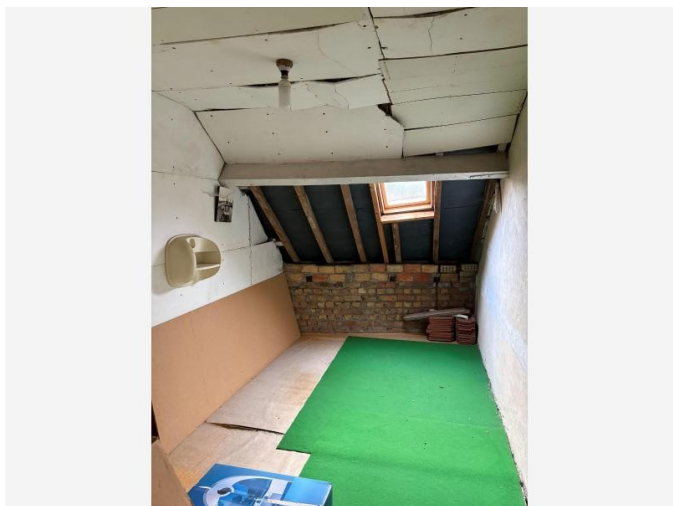
Vrije foto

onderdak in kunststof
niet verdacht om asbest te bevatten

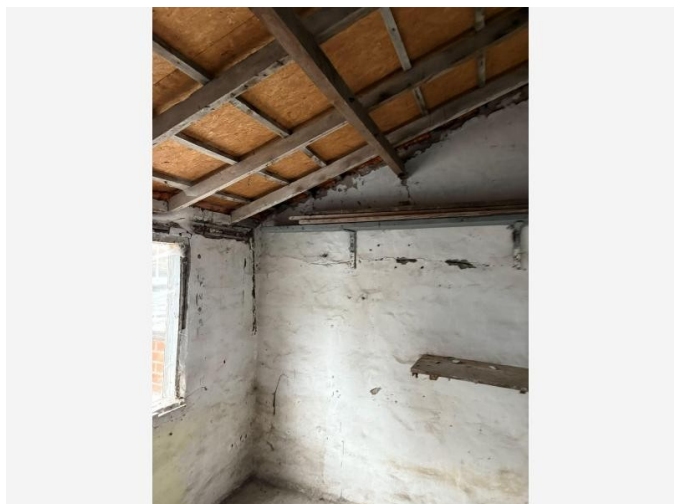
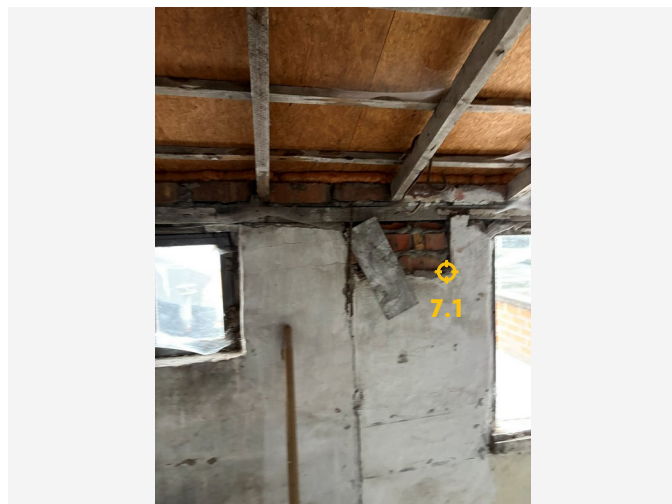
Geen asbest

#	Type	Referentie	Resultaat
7.1	Mengmonster	2	Geen asbest

Beschrijving	cementering
Omgeving	Binnen
Primaire drager	Binnenwand
Bindmiddel van materiaal	Cement
Gebondenheid op basis van bindmiddel	Hecht
Hoeveelheid (gewicht - aantal)	<ul style="list-style-type: none">• 100,00 kg - 1 stuk
Totaal gewicht	100,00 kg
Identificatiemethode	Vaststelling met monstername
Destructieve handeling voor identificatie	Nee

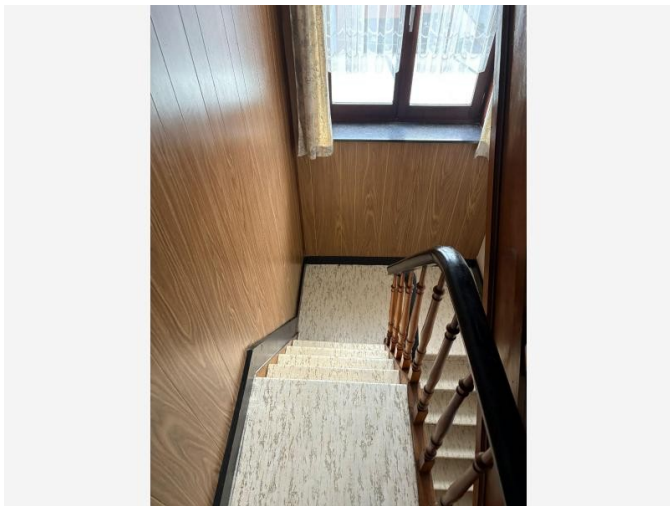
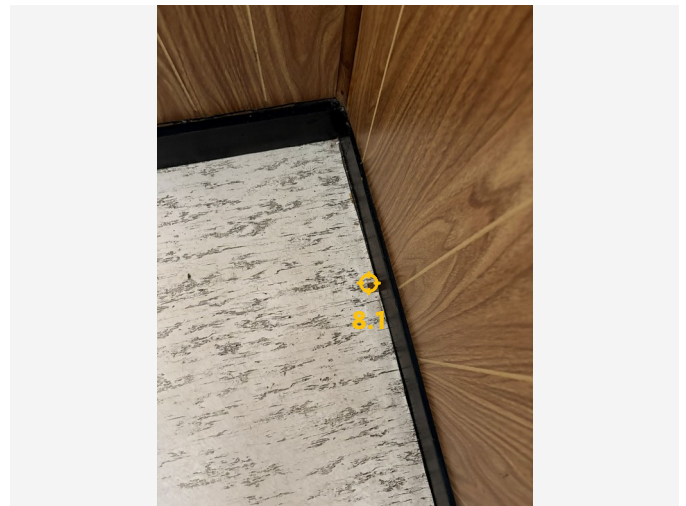
Fiche 8: vinyl vloerzeil

Geen asbest

#	Type	Referentie	Resultaat
8.1	Puntmonster	3	Geen asbest

Beschrijving	vinyl vloerzeil
Omgeving	Binnen
Primaire drager	Vloer
Bindmiddel van materiaal	Kunststof of -hars
Gebondenheid op basis van bindmiddel	Hecht
Hoeveelheid (oppervlakte - aantal)	• 50,00 m ² - 1 stuk
Totale oppervlakte	50,00 m ²
Identificatiemethode	Vaststelling met monstername
Destructieve handeling voor identificatie	Nee

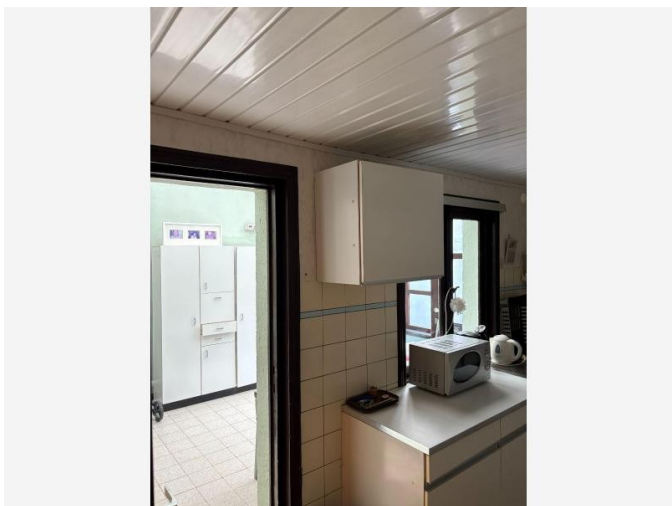
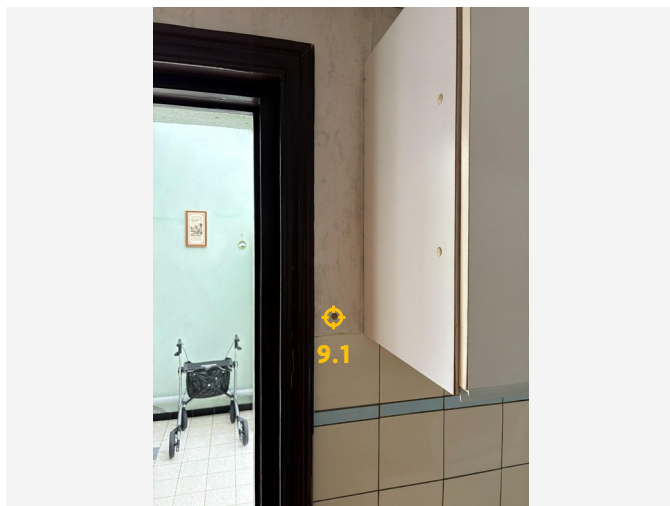
Geen asbest

#	Type	Referentie	Resultaat
9.1	Mengmonster	1	Geen asbest

Beschrijving	pleisterwerk muren
Omgeving	Binnen
Primaire drager	Binnenwand
Bindmiddel van materiaal	Gips - kalk
Gebondenheid op basis van bindmiddel	Niet-hechtgebonden
Hoeveelheid (oppervlakte - dikte - aantal)	• 140,00 m ² - 0,20 cm - 1 stuk
Totaal volume	0,28 m ³
Identificatiemethode	Vaststelling met monsternamen
Destructieve handeling voor identificatie	Nee
