Asbestinventarisatetest

Lumbeekstraat 21, 1700 Dilbeek

Attestnummer : 20260403-000043.000

Uitgegeven op : 03.04.2026

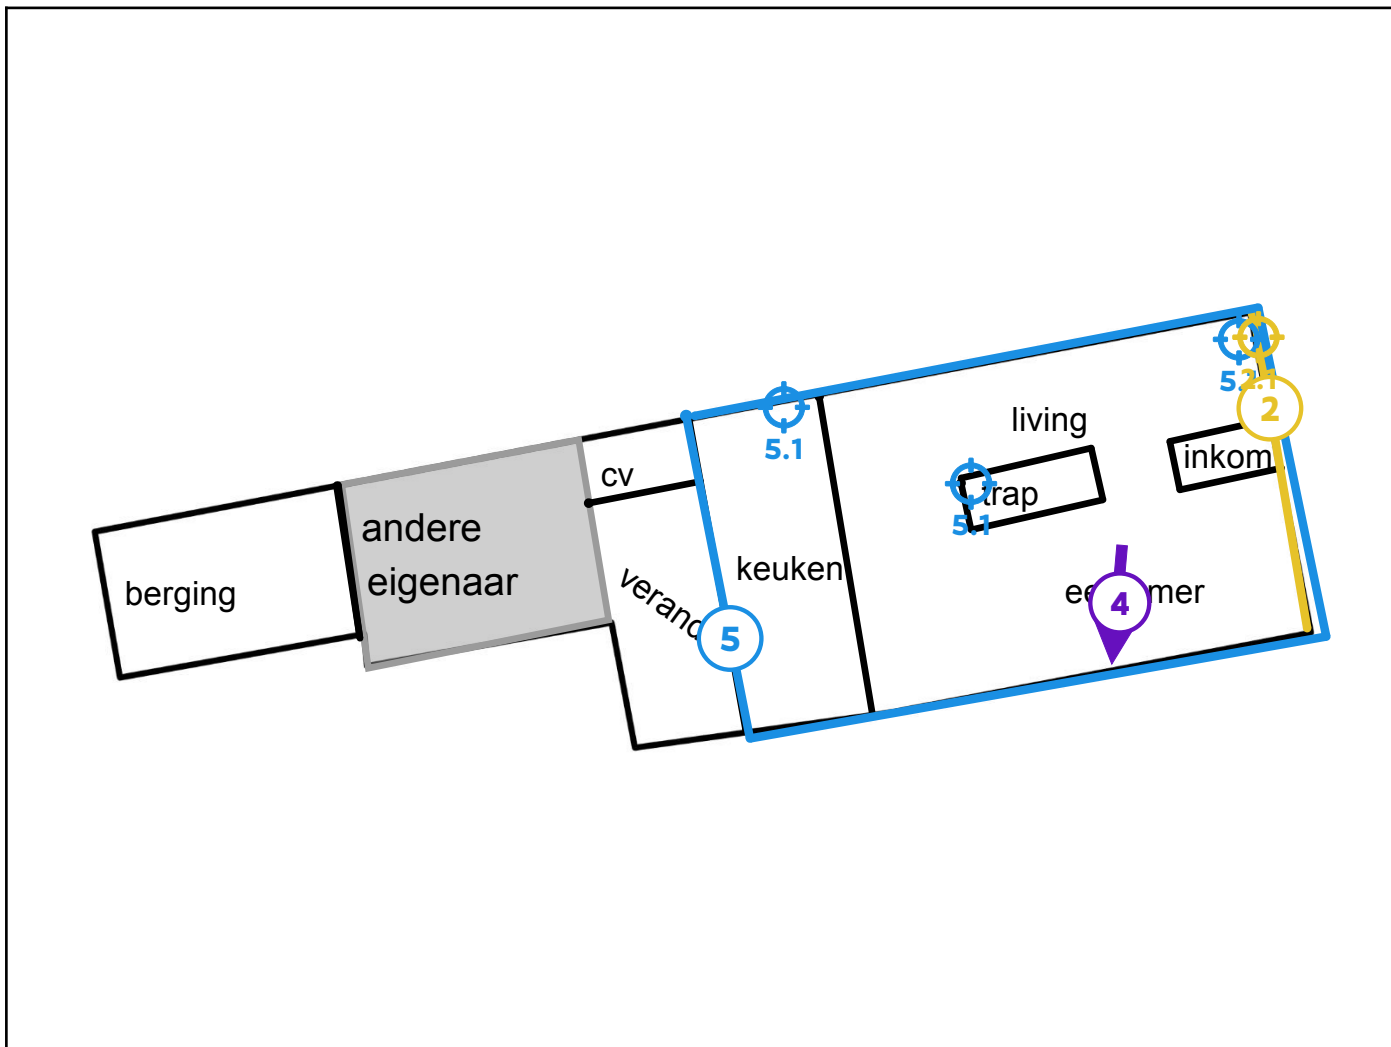
Plan 1.1: GELIJKVLOERS

Beschrijving	Type	Actie
2. HARDE MASTIEK AAN ALU RAMEN	Asbestmateriaal	Zorgvuldig beheren
2.1 Code: LUMB 3	Puntmonster	-
4. KACHELKOORD GLASVEZEL	Advies	-
5. Pleisterwerk muren	Geen asbest	-
5.1 Code: LUMB 2	Mengmonster	-

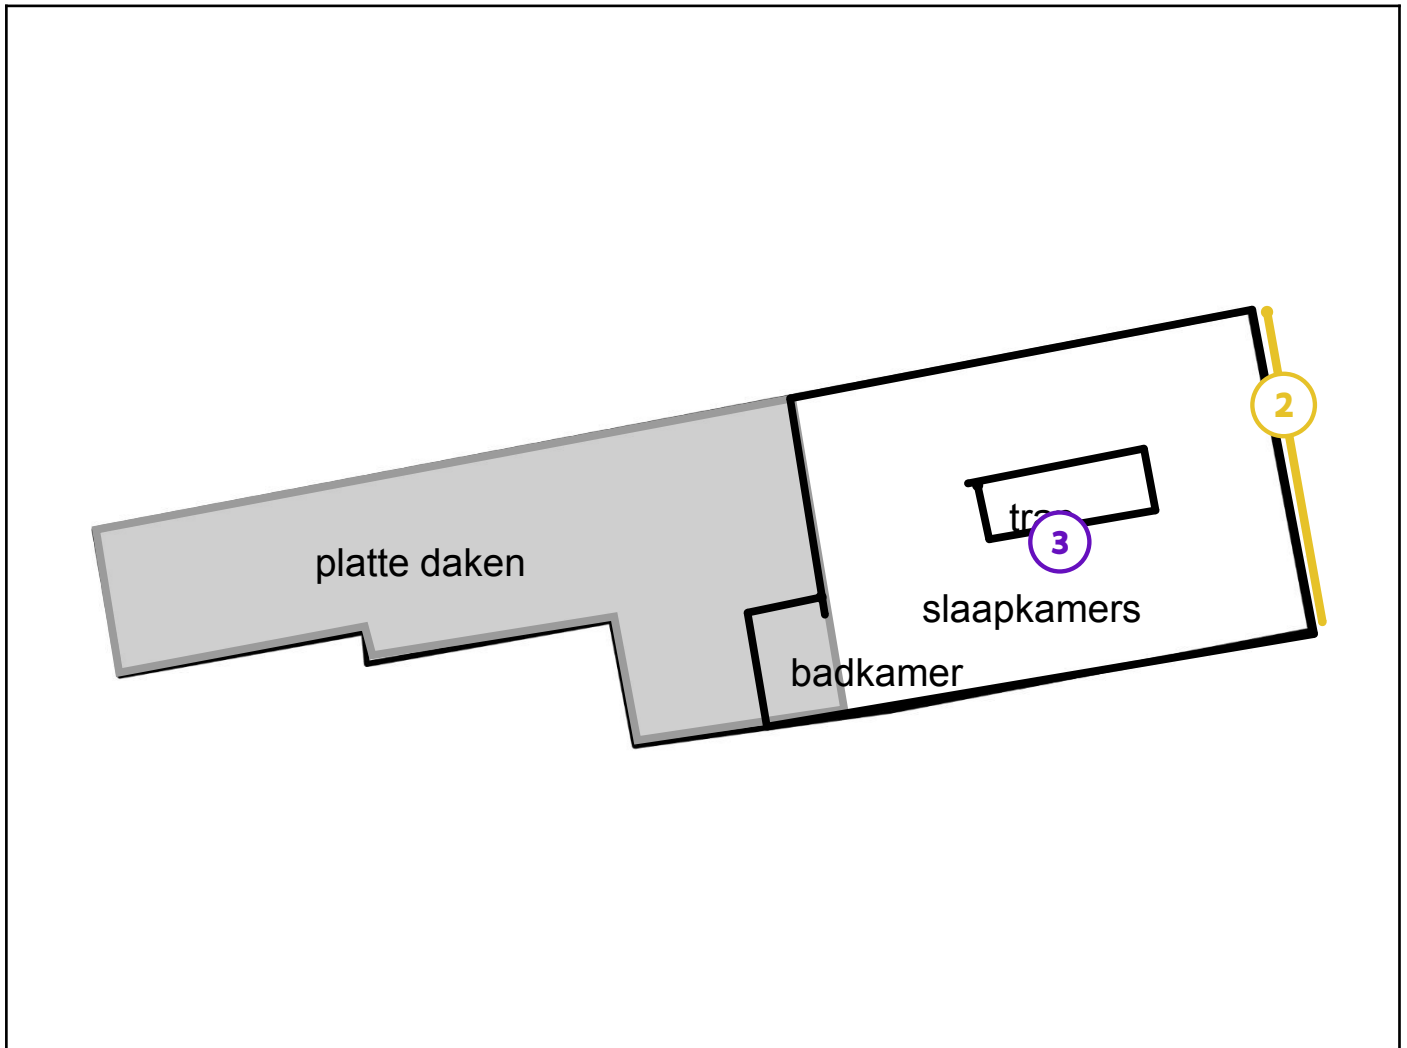
Plan 1.2: EERSTE VERDIEPING

Beschrijving	Type	Actie
2. HARDE MASTIEK AAN ALU RAMEN	Asbestmateriaal	Zorgvuldig beheren
3. Schoorsteen rookgaskanaal - beoordeling	Beperking	-

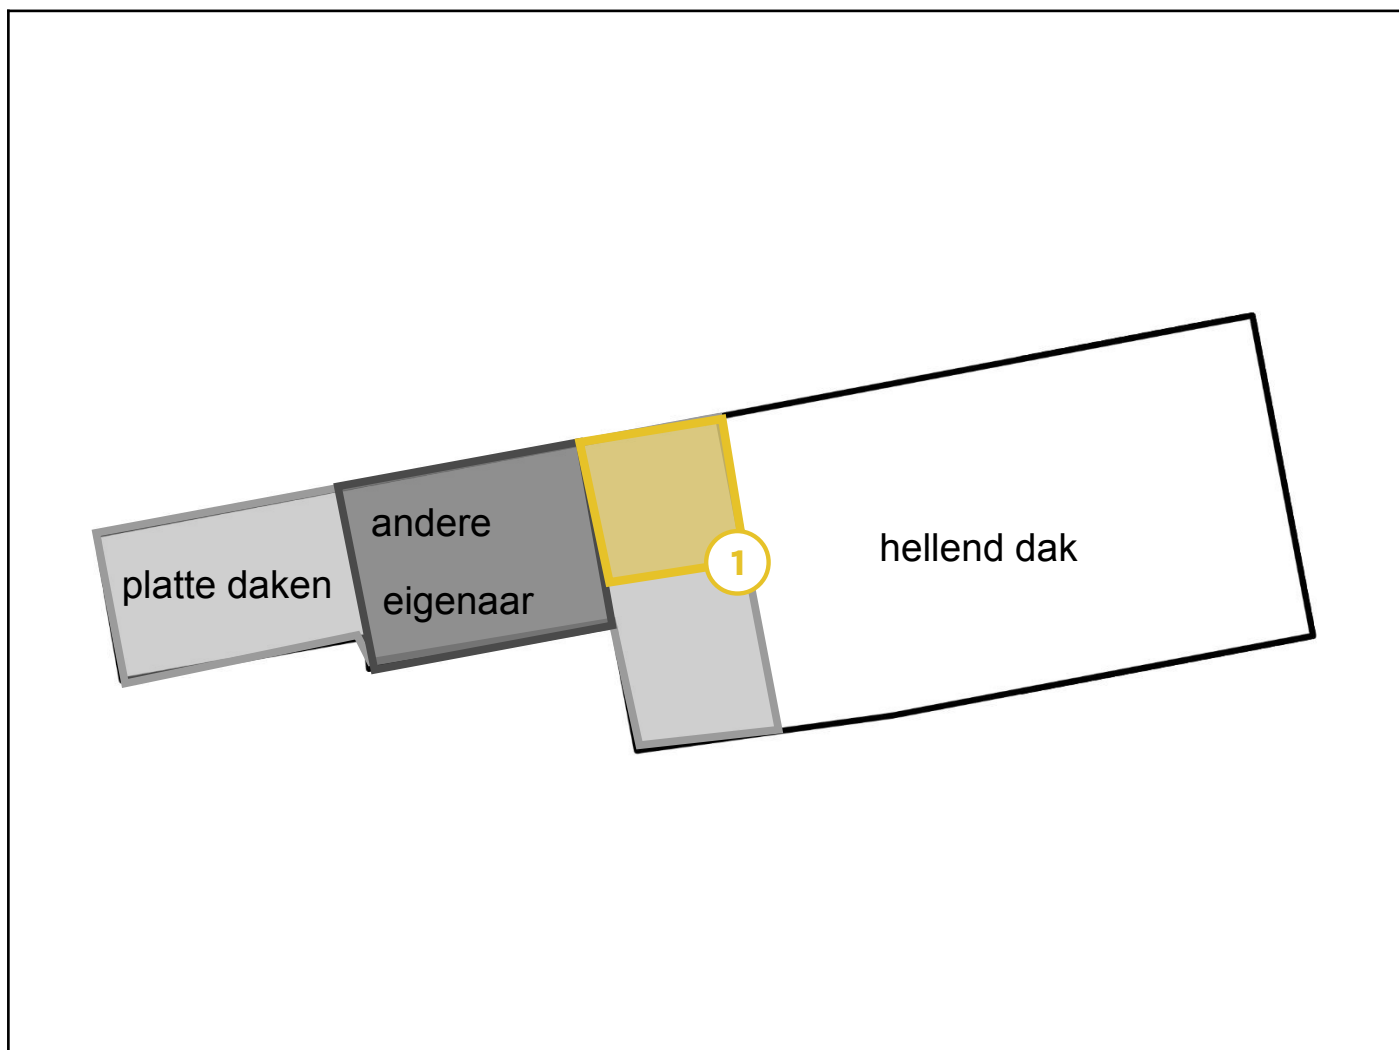
Plan 1.3: DAKPLAN

Beschrijving	Type	Actie
1. Roofing plat dak	Asbestmateriaal	Zorgvuldig beheren

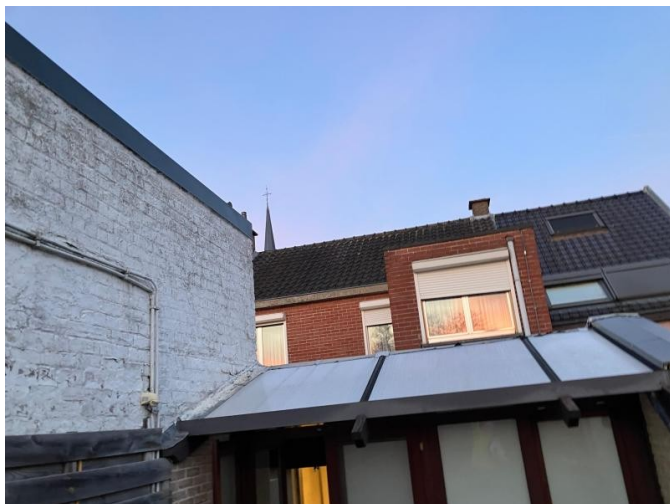
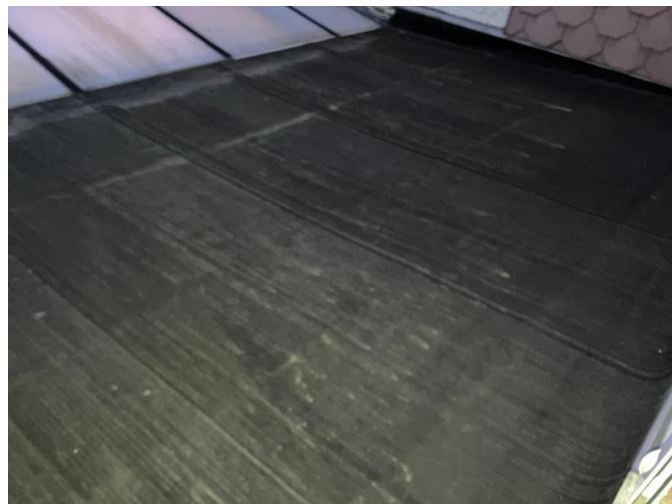
Het asbestmateriaal valt onder de mijlpaal van 2040.

Eindbeoordeling materiaalrisico	Laag materiaalrisico en/of verlaagde kans op vezelvrijgave
---------------------------------	--

Gebondenheid	Categorie 1: hechtgebonden in oorsprong
Asbestsoort (vezeltype)	Crocidoliet aanwezig
Asbestconcentratie	Laag (< 50%)
Afschermingsgraad van het gehele materiaal	Geheel of deels vrij aan de buitenlucht, maar geen contact met binnenlucht
Toestand van het materiaal	Licht beschadigd, licht verweerd. Intacte calciumsilicaatplaat of materiaal met categorie 3-gebondenheid

Beschrijving	Roofing plat dak
Omgeving	Buiten
Primaire drager	Plat dak
Asbestmateriaal	Dak- en gevelbekleding - Roofing
Bindmiddel van asbestmateriaal	Bitumen (roofing, teer, asfalt)
Gebondenheid op basis van bindmiddel	Hecht
Hoeveelheid (oppervlakte - aantal)	• 8,00 m ² - 1 stuk
Totale oppervlakte	8,00 m ²
Eenvoudig bereikbaar	Ja
Bevestigingswijze	• Verlijmd, ingegoten, versmeerd
Identificatiemethode	<p>De asbestdeskundige beoordeelt het materiaal als asbestverdacht en dus asbesthoudend, en dit zonder monstername.</p> <p>Motivatie: De monstername brengt andere schade aan dan schade die inherent is aan de monstername.</p>
Destructieve handeling voor identificatie	Nee
Opmerking	<p>Deze oppervlakte, volumes en gewichten zijn niet gemeten, maar geschat op basis van een benadering van de aanwezige roofing (de opgegeven hoeveelheden mogen niet gebruikt worden als maatstaf voor heffingen). Om gevolgschade en lekkages te voorkomen en niet destructief te werk te gaan, was geen bemonstering mogelijk. Bij renovatie of sloop dient er een destructief onderzoek uitgevoerd te worden van de roofing.</p>

- Zorg voor een veilig beheer. Vermijd het beschadigen van het asbestmateriaal. Controleer de toestand jaarlijks op wijzigingen.
- Voer bijkomende staalname(s) uit.

- Eenvoudige handelingen: mag via doe-het-zelf of door werknemer(s) met opleidingsattest eenvoudige handelingen
BIJ VERWIJDERING : STOF FIXEREN EN DOOR TE BEVOCHTIGEN MET CONSTANTE VERNEVELING. INDIEN NOG TE DEMONTEREN: VOORZICHTIG VERWIJDEREN MET HANDGEREEDSCHAP, ZONDER BREUK OF WIJZIGING TOESTAND VAN HET MATERIAAL, MET GEBRUIK VAN GEPASTE PERSOONLIJKE BESCHERMINGSMIDDELEN (FFP3 MONDMASKER, TYVEC WEGWERPOVERALL CAT. III TYPE 5/6, WEGWERPHANDSCHOENEN, AFWASBAAR SCOEISEL) EN CORRECT AFVOEREN IN AFGESLOTEN FOLIE / ZAKKEN, DUBBEL VERPAKT. AFVOER NAAR HET GEMEENTELIJK CONTAINERPARK IS VAAK GRATIS. EERST BEVRAGEN BIJ BEHEERDER CONTAINERPARK. NIET-HECHTGEBONDEN MATERIALEN DIENEN AFGEVOERD TE WORDEN NAAR EEN ERKEND ASBESTVERWIJDERAAR.

Bij toekomstige renovatiewerken aan de dakbedekking : eerst staalnames laten uitvoeren voor asbestonderzoek.

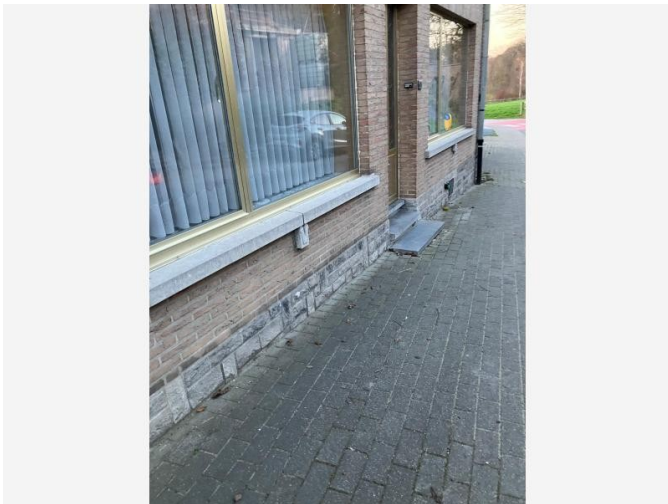
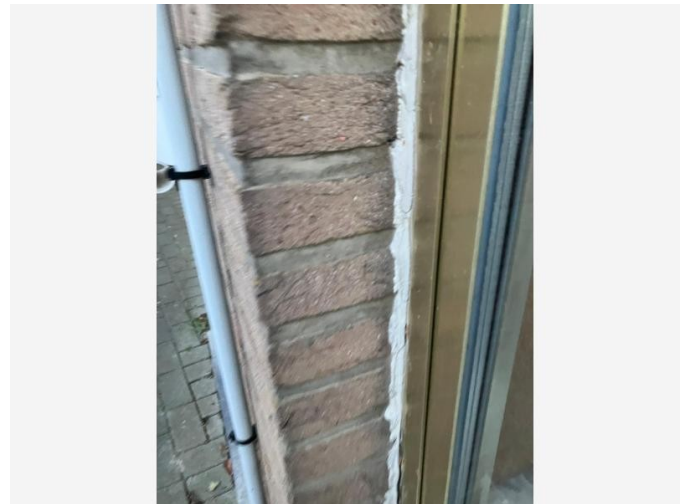
Het asbestmateriaal valt onder de mijlpaal van 2040.

Eindbeoordeling materiaalrisico	Laag materiaalrisico en/of verlaagde kans op vezelvrijgave
---------------------------------	--

Gebondenheid	Categorie 1: hechtgebonden in oorsprong
Asbestsoort (vezeltype)	Alleen chrysotiel aanwezig
Asbestconcentratie	Laag (< 50%)
Afschermingsgraad van het gehele materiaal	Geheel of deels vrij aan de buitenlucht, maar geen contact met binnenlucht
Toestand van het materiaal	Licht beschadigd, licht verweerd. Intacte calciumsilicaatplaat of materiaal met categorie 3-gebondenheid

#	Type	Referentie	Resultaat
2.1	Puntmonster	LUMB 3	Chrysotiel

Beschrijving	HARDE MASTIEK AAN ALU RAMEN
Omgeving	Buiten
Primaire drager	Wandopening verticaal (raam, deur, ...)
Asbestmateriaal	In-situ afwerkingslagen - Pasta, stopverf, voegsel, stopsel, vulsel, mastiek, katten, ...
Bindmiddel van asbestmateriaal	Kitten, mastiek, pasta
Gebondenheid op basis van bindmiddel	Hecht
Hoeveelheid (gewicht - aantal)	<ul style="list-style-type: none">• 0,50 kg - 5 stuks
Totaal gewicht	2,50 kg
Eenvoudig bereikbaar	Ja
Bevestigingswijze	<ul style="list-style-type: none">• Verlijmd, ingegoten, versmeerd
Identificatiemethode	Een monstername door de asbestdeskundige met laboanalyse door een asbestlabo.
Destructieve handeling voor identificatie	Nee
Opmerking	DE ALU RAMEN AAN DE VOORKANT VAN DE WONING ZIJN TUSSEN DE ALU EN DE GEVELSTENEN AFGEWERKT MET EEN HARDE MASTIEK. DEZE MASTIEK IS IS POSITIEF GETEST OP ASBEST.

- Zorg voor een veilig beheer. Vermijd het beschadigen van het asbestmateriaal. Controleer de toestand jaarlijks op wijzigingen.

- Eenvoudige handelingen: mag via doe-het-zelf of door werknemer(s) met opleidingsattest eenvoudige handelingen

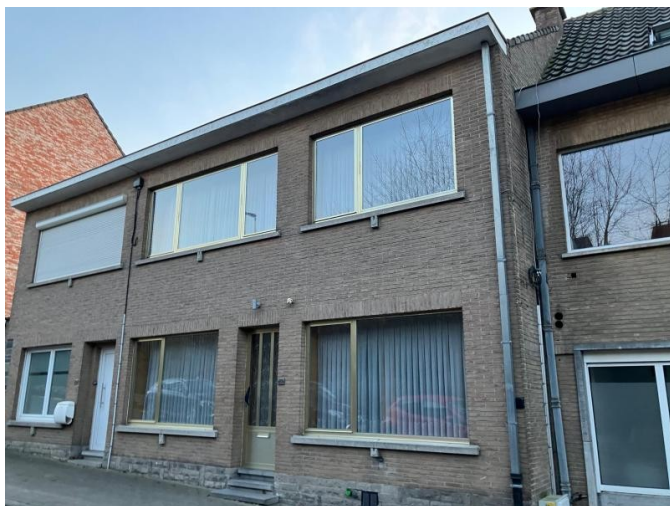
Situeringfoto

Tijdelijke beperking

Reden: Het te onderzoeken materiaal situeert zich hoger dan 3,50 m te rekenen vanaf een veilige ondergrond

Uitleg van de asbestdeskundige: Het rookgaskanaal is bovenaan niet beoordeeld. Aan de binnenzijde is de kachel aangesloten. Aan de buitenzijde is het hoger dan 3,5 meter om de schoorsteen te inspecteren. Het is niet zichtbaar of er een asbestverdacht rookgaskanaal aanwezig is in de schoorsteen zelf. Conform ons inspectieprotocol mogen wij een beperking invoeren voor hoogtes hoger dan 3,5 m. Indien men dit wil laten onderzoeken, dient er een nieuwe afspraak gemaakt te worden en moet er een hoogtewerker voorzien worden, evenals iemand die bevoegd is om deze te bedienen en eventueel een techniek die de al dan niet aanwezige schouwhoed kan afnemen en weer terugplaatsen.

(Asbest)materiaal	Rookgaskanaal
Karakterisatie	Asbest (verdacht)
Primaire drager	HVAC infrastructuur en uitrusting

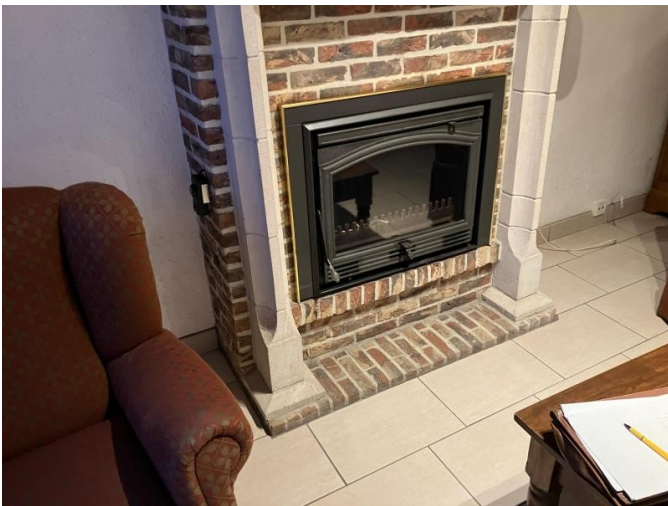
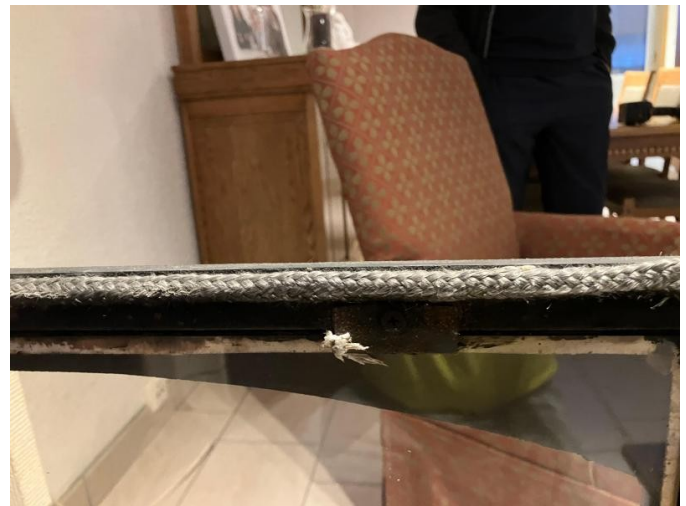
GLANZEND KACHELKOORD, DUS GLASVEZEL;

Basis voor advies	De asbestdeskundige beoordeelt het materiaal als niet-asbestverdacht.
Primaire drager	HVAC infrastructuur en uitrusting
(Asbest)materiaal	Koord, lint, band, strip

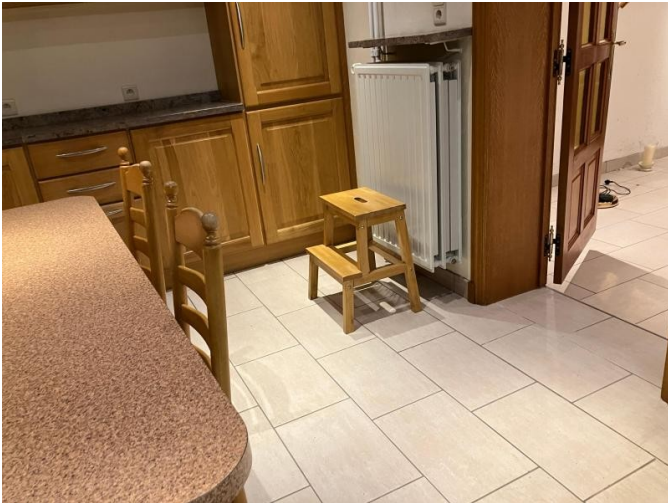
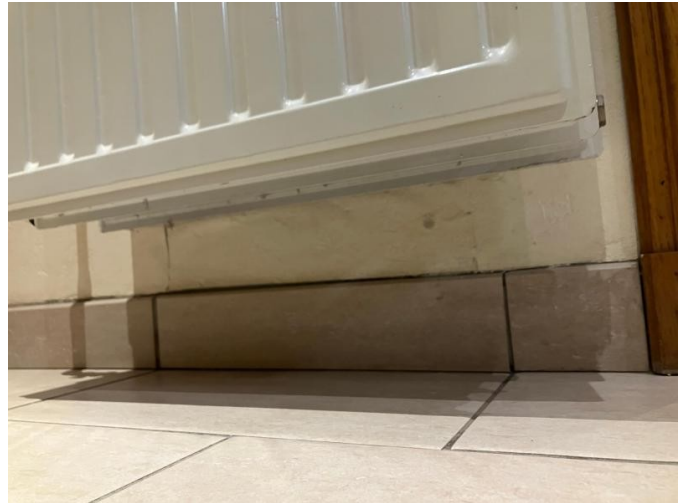
Fiche 5: Pleisterwerk muren

Geen asbest

#	Type	Referentie	Resultaat
5.1	Mengmonster	LUMB 2	Geen asbest

Beschrijving	Pleisterwerk muren
Omgeving	Binnen
Primaire drager	Binnenwand
Bindmiddel van materiaal	Gips - kalk
Gebondenheid op basis van bindmiddel	Niet-hechtgebonden
Hoeveelheid (oppervlakte - dikte - aantal)	• 200,00 m ² - 1,00 cm - 1 stuk
Totaal volume	2,00 m ³
Identificatiemethode	Een monstername door de asbestdeskundige met laboanalyse door een asbestlabo.
Destructieve handeling voor identificatie	Nee
Opmerking	DEELS BINNENWANDEN IN PLAATMATERIAAL, MAAR BEMONSTERING GEDAAN WAAR PLEISTER OP STENEN MUREN AANWEZIG IS: - KEUKEN ONDER RADIATOR - LIVING ONDER RADIATOR - GANG TRAP N0-N1

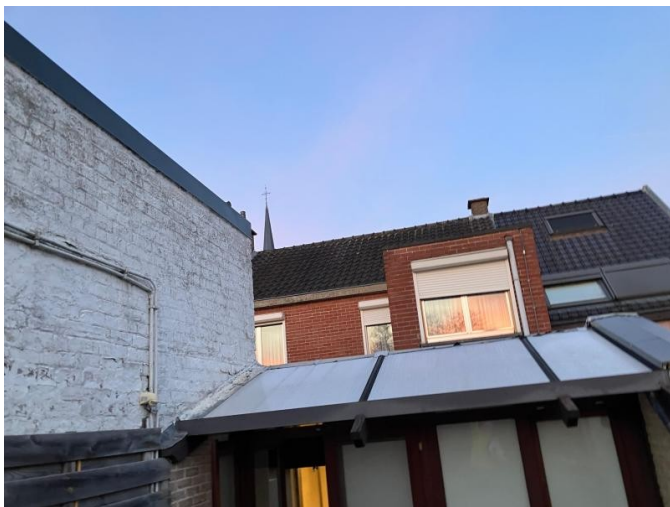
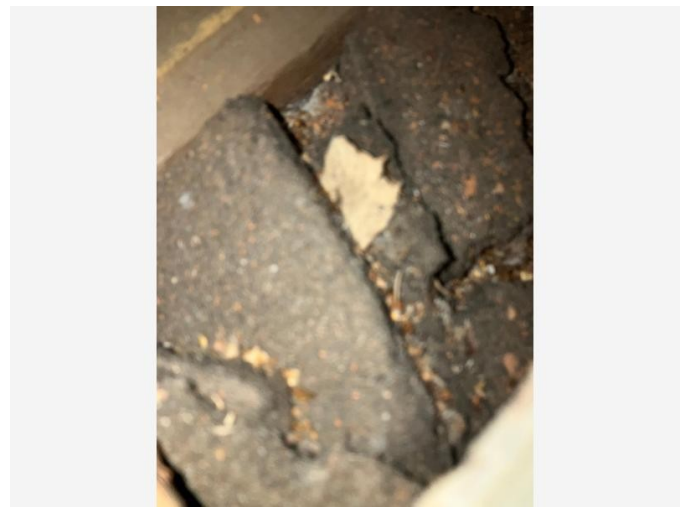
Beschrijving	Notitie	Terug te vinden op plannen
Fiche 6: DAKBEDEKKING PANNEN	DE DAKBEDEKKING MET PANNEN IS NIET ASBESTVERDACHT.	-
Fiche 7: Plafonds uit niet asbestverdacht materiaal	De plafonds zijn gemaakt van niet-asbestverdachte materialen (bijvoorbeeld hout, laminaat, gyproc, ...), deze toepassingen zijn niet asbestverdacht. We hebben echter niet kunnen vaststellen of er mogelijk asbestverdachte of asbesthoudende materialen achter deze toepassingen aanwezig zijn. Bij renovatie of sloop is het aangeraden om een destructief onderzoek te laten uitvoeren van deze toepassingen.	-

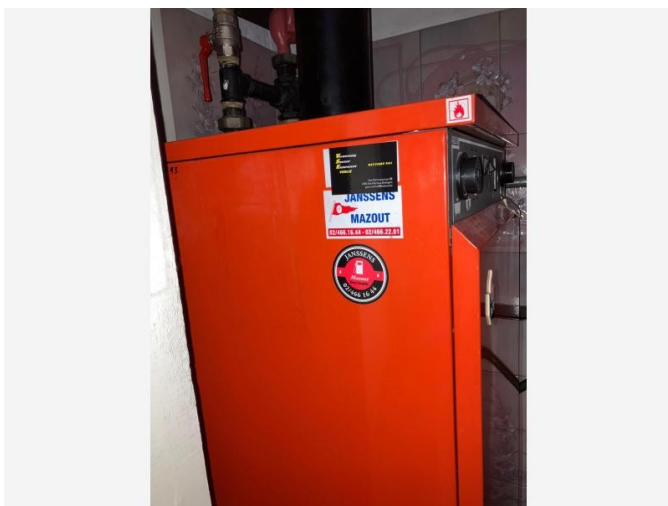
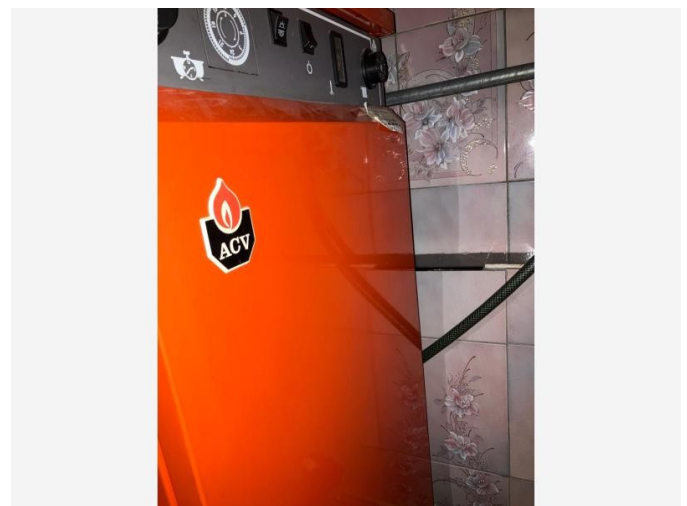
Beschrijving	Notitie	Terug te vinden op plannen
Fiche 8: Stookketel / Brander	Tijdens onze inspectie hebben we geen bewijskrachtig bouwjaar kunnen achterhalen van de stookketel. Het uiterlijk van het toestel doet vermoeden dat het in gebruik is genomen voor 2001 (+er staat op geschreven '1993') en mogelijk tot een risicobouwjaar behoort, wat inhoudt dat er eventueel asbestverdachte toepassingen in aanwezig kunnen zijn. Het is daarom van groot belang om de techniek hiervan op de hoogte te stellen bij werkzaamheden en, indien nodig, een asbestdeskundige in te schakelen die kan meedenken over de mogelijke aanwezigheid van asbestverdachte toepassingen tijdens de werkzaamheden aan het toestel. Wij als deskundigen mogen geen toestellen demonteren om verdachte toepassingen op te sporen.	-
