# Asbestinventarisatetest

Fraterstraat 176, 9820 Merelbeke-Melle

Attestnummer : 20260513-000295.000

Uitgegeven op : 13.05.2026

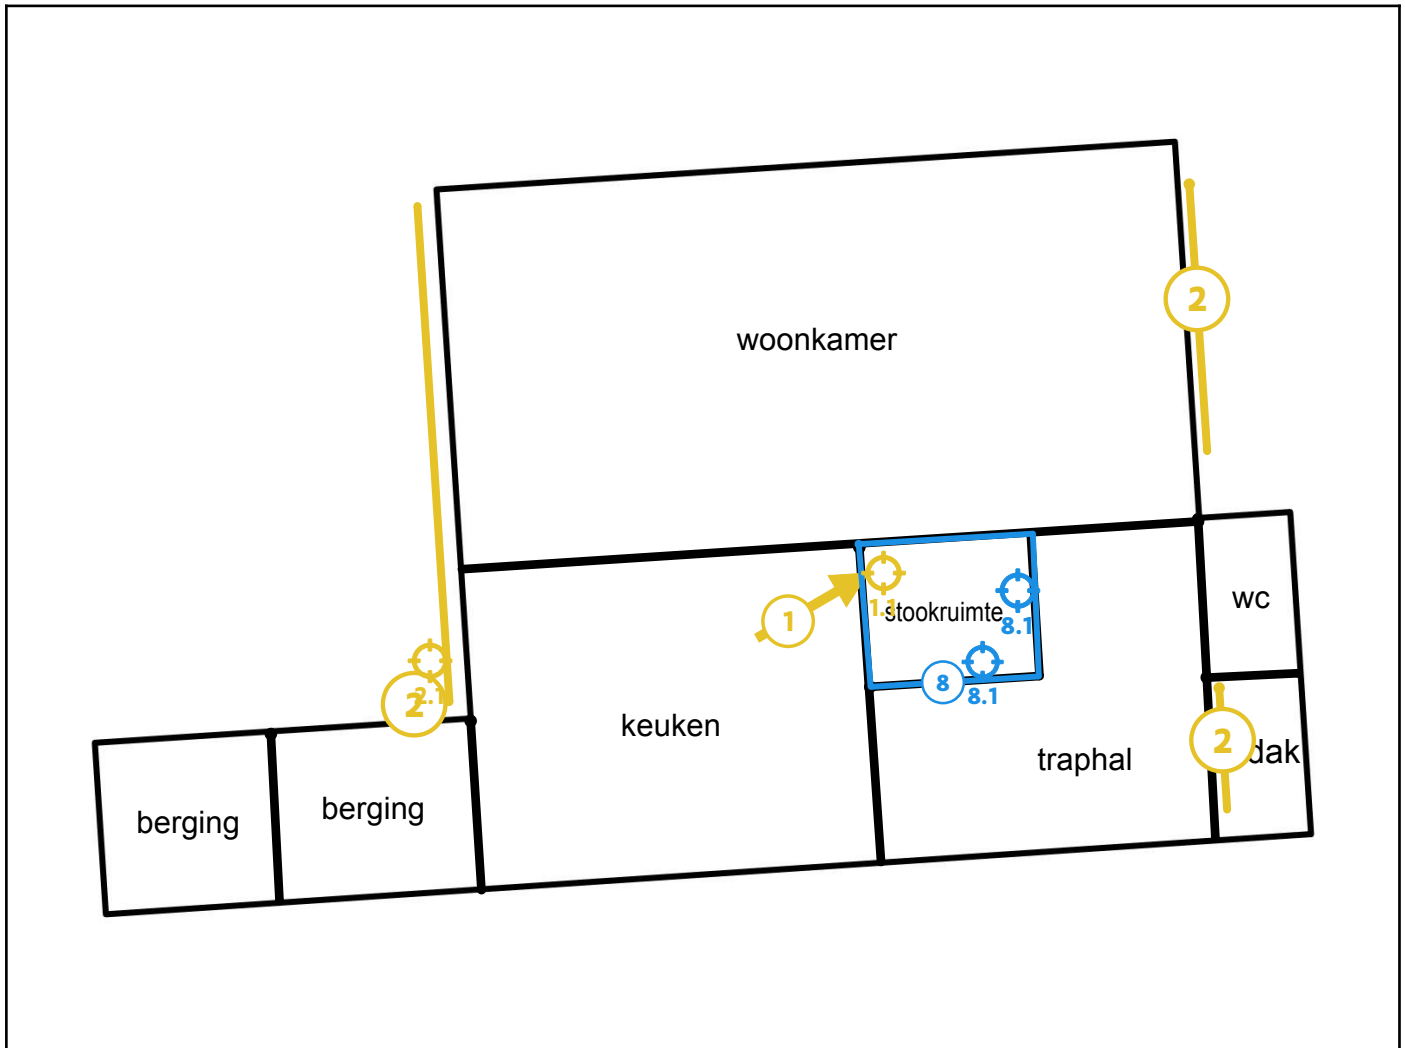
## Plan 1.3: V0

| Beschrijving | Type | Actie |
|---|---|---|
| 1. Roetluik | Asbestmateriaal | Zorgvuldig beheren |
| 2. Mastiek | Asbestmateriaal | Zorgvuldig beheren |

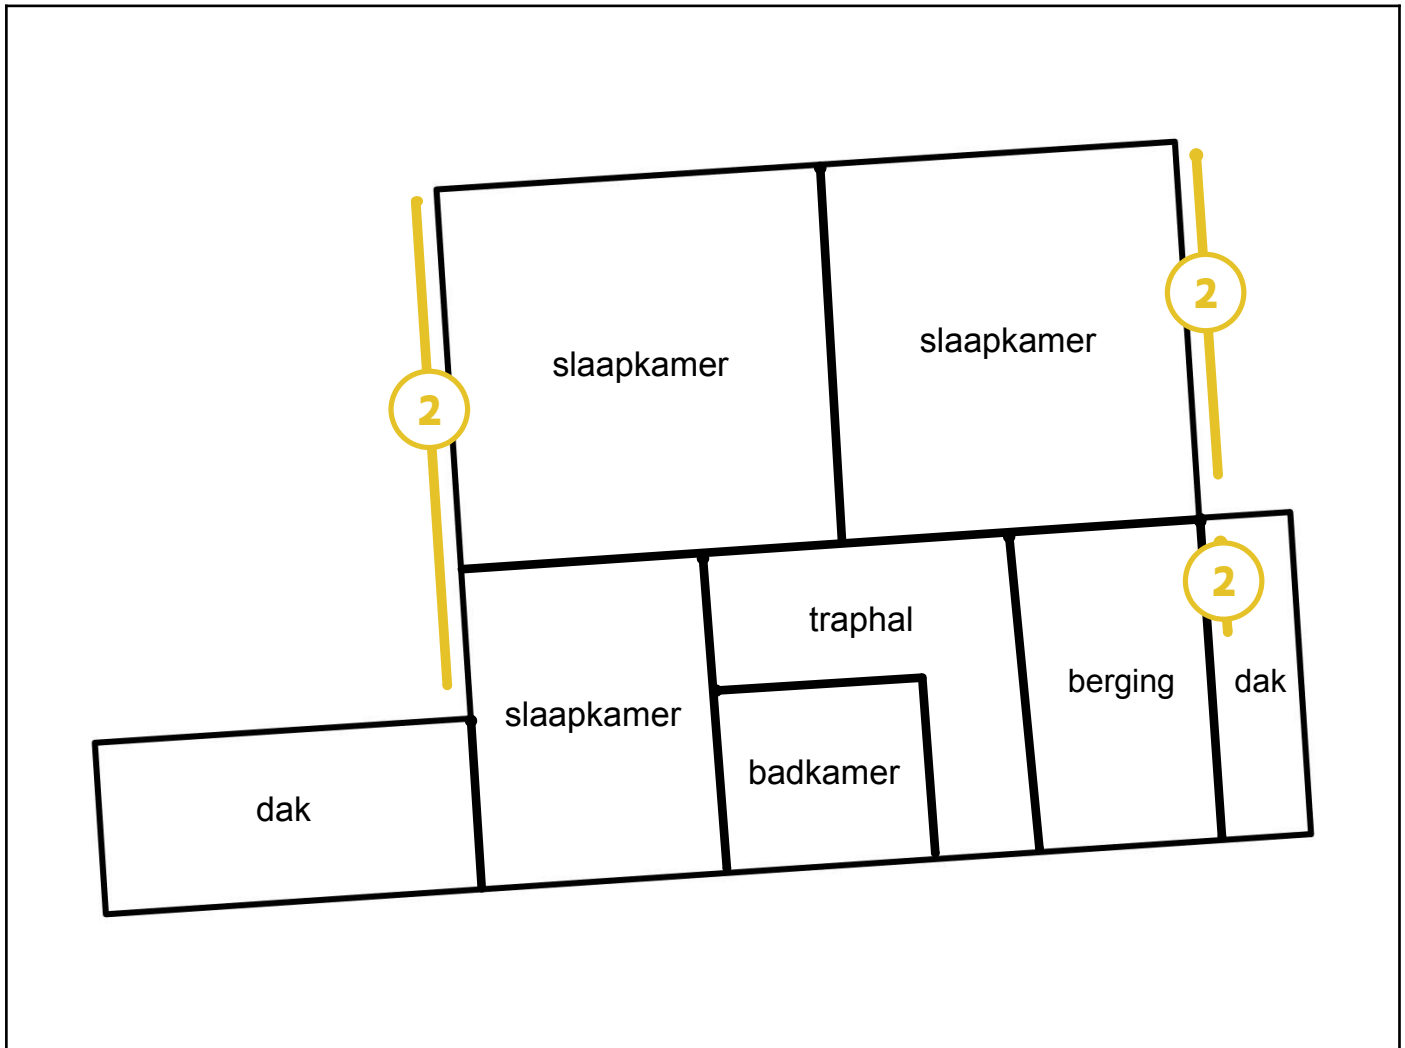
## Plan 1.6: V1

| Beschrijving | Type | Actie |
|---|---|---|
| 2. Mastiek | Asbestmateriaal | Zorgvuldig beheren |

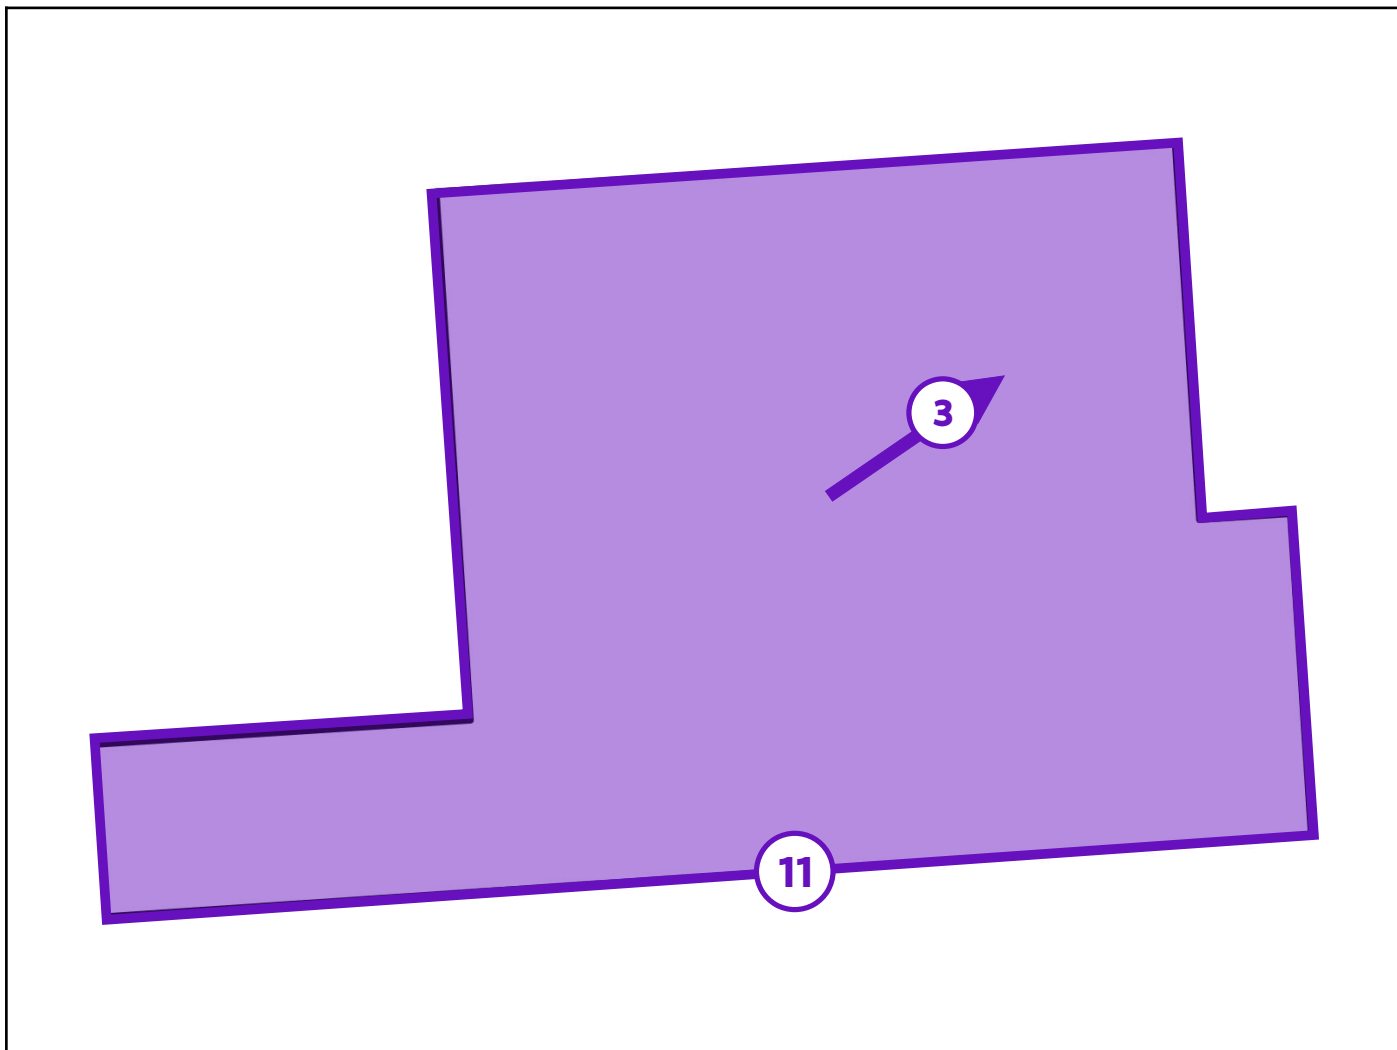
## Plan 1.7: Hoofdgebouw plan

| Beschrijving | Type | Actie |
|---|---|---|
| 3. Schouw | Beperking | - |

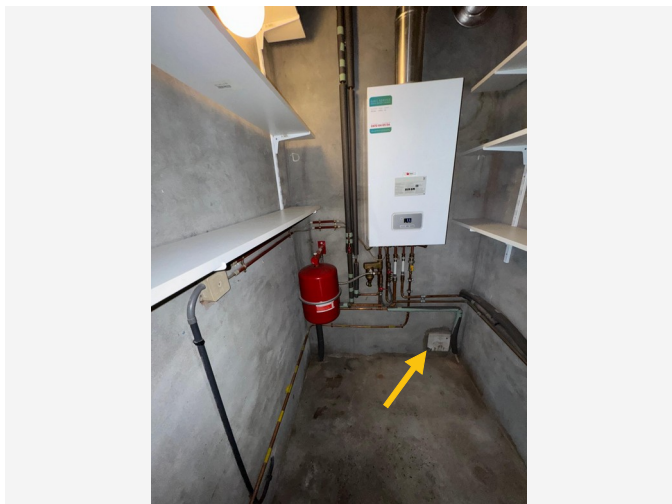
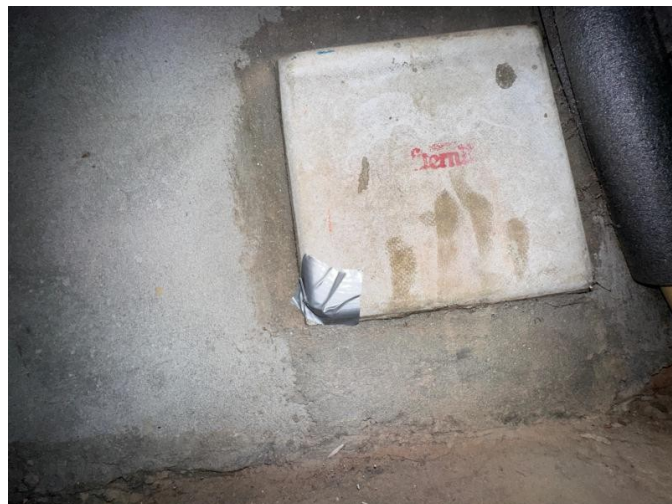
Het asbestmateriaal valt onder de mijlpaal van 2040.

| Eindbeoordeling materiaalrisico | Laag materiaalrisico en/of verlaagde kans op vezelvrijgave |

| Toestand van het materiaal | Licht beschadigd, licht verweerd. Intacte calciumsilicaatplaat of materiaal met categorie 3-gebondenheid |

| # | Type | Referentie | Resultaat |
|---|---|---|---|
| 1.1 | Puntmonster | PM07 | Chrysotiel |

| Beschrijving | Roetluik |

- Zorg voor een veilig beheer. Vermijd het beschadigen van het asbestmateriaal. Controleer de toestand jaarlijks op wijzigingen.

- Eenvoudige handelingen: mag via doe-het-zelf of door werknemer(s) met opleidingsattest eenvoudige handelingen  
Deze toepassing kan door een aannemer die over een opleidingsattest eenvoudige handelingen beschikt of door een particulier (doe-het-zelf), verwijderd worden indien er geen verhoogd risico op vrijgave van asbestvezels ontstaat en de toepassing voorafgaand wordt gefixeerd/bevochtigd; de individuele elementen zonder machinale werktuigen en zonder breken of gooien een voor een losgemaakt worden; en ten slotte in gesloten verpakking weggevoerd worden naar een erkend afvalpunt (recyclagepark).

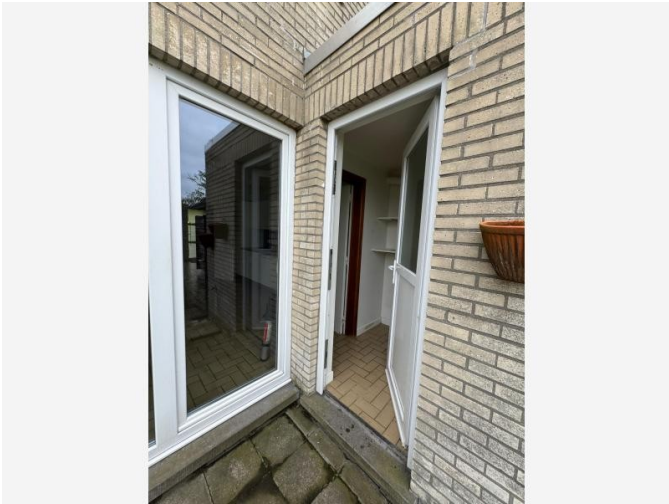
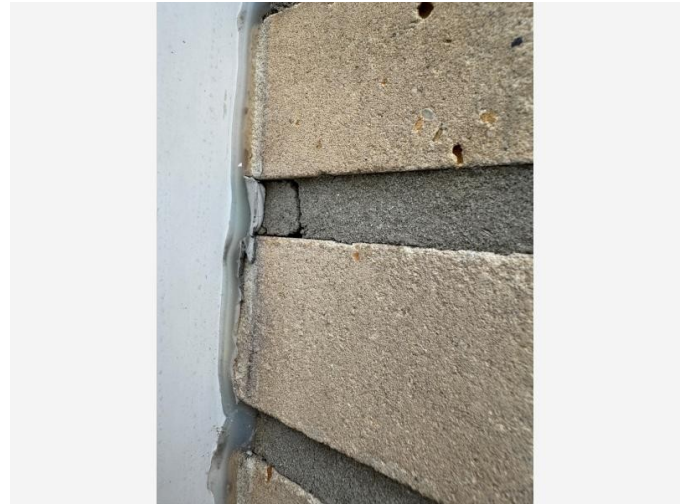
Het asbestmateriaal valt onder de mijlpaal van 2040.

Laag materiaalrisico en/of verlaagde kans op vezelvrijgave

| Toestand van het materiaal | Licht beschadigd, licht verweerd. Intacte calciumsilicaatplaat of materiaal met categorie 3-gebondenheid |

| # | Type | Referentie | Resultaat |
|---|---|---|---|
| 2.1 | Puntmonster | PM05 | Chrysotiel |

| <b>Beschrijving</b> | Mastiek |

- Zorg voor een veilig beheer. Vermijd het beschadigen van het asbestmateriaal. Controleer de toestand jaarlijks op wijzigingen.

- Eenvoudige handelingen: mag via doe-het-zelf of door werknemer(s) met opleidingsattest eenvoudige handelingen  
Deze toepassing kan door een aannemer die over een opleidingsattest eenvoudige handelingen beschikt of door een particulier (doe-het-zelf), verwijderd worden indien er geen verhoogd risico op vrijgave van asbestvezels ontstaat en de toepassing voorafgaand wordt gefixeerd/bevochtigd; de individuele elementen zonder machinale werktuigen en zonder breken of gooien een voor een losgemaakt worden; en ten slotte in gesloten verpakking weggevoerd worden naar een erkend afvalpunt (recyclagepark).

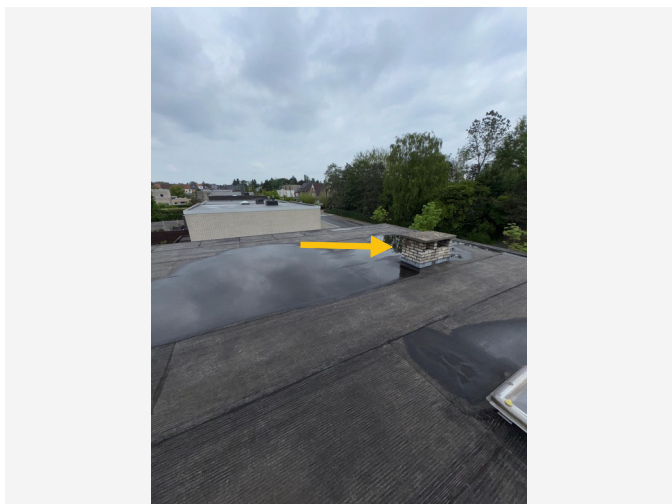
**Reden:** Het te onderzoeken materiaal situeert zich hoger dan 3,50 m te rekenen vanaf een veilige ondergrond

**Uitleg van de asbestdeskundige:** De schouw bevat binnenin mogelijk een asbestcement rookgaskanaal. Laat dit onderzoeken bij eventuele werken.

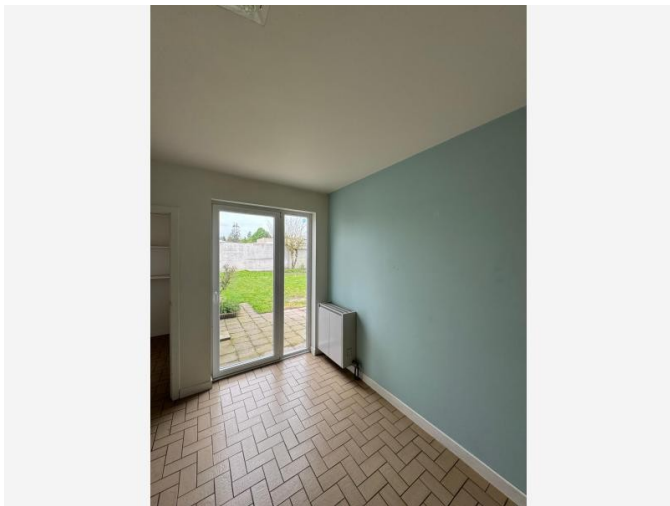
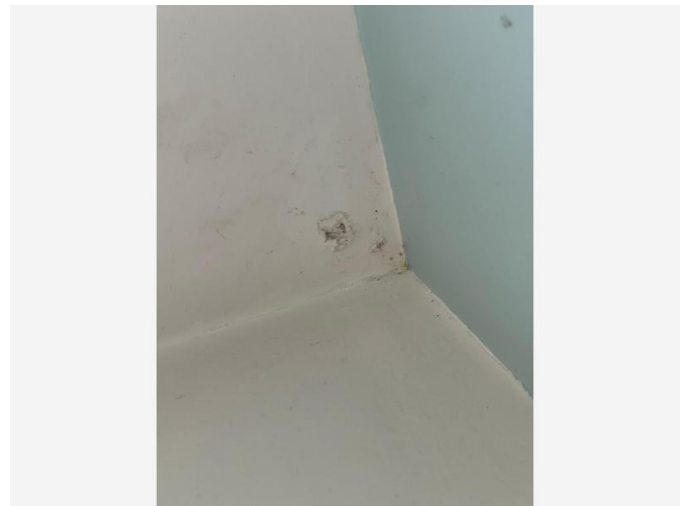
## Fiche 4: Pleisterwerk plafonds

Geen asbest

| # | Type | Referentie | Resultaat |
|---|---|---|---|
| 4.1 | Mengmonster | MM02 | Geen asbest |

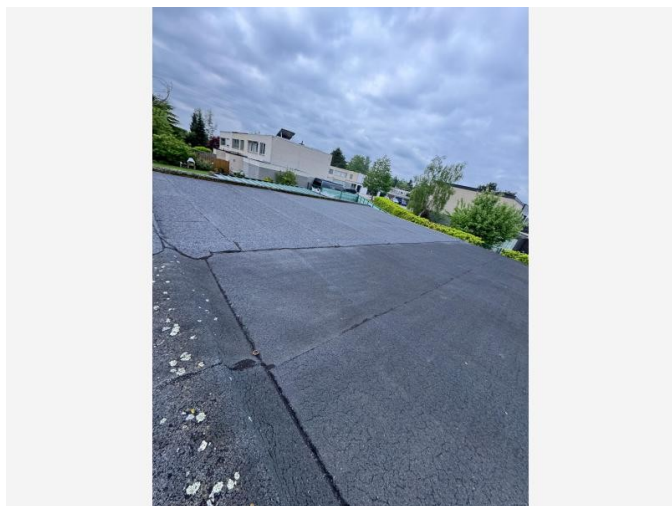
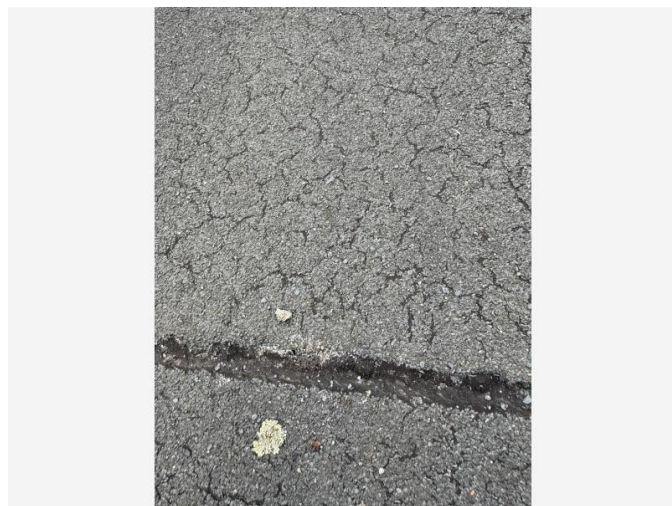
Geen asbest

| # | Type | Referentie | Resultaat |
|---|---|---|---|
| 5.1 | Puntmonster | PM03 | Geen asbest |

| <b>Beschrijving</b> | Roofing |

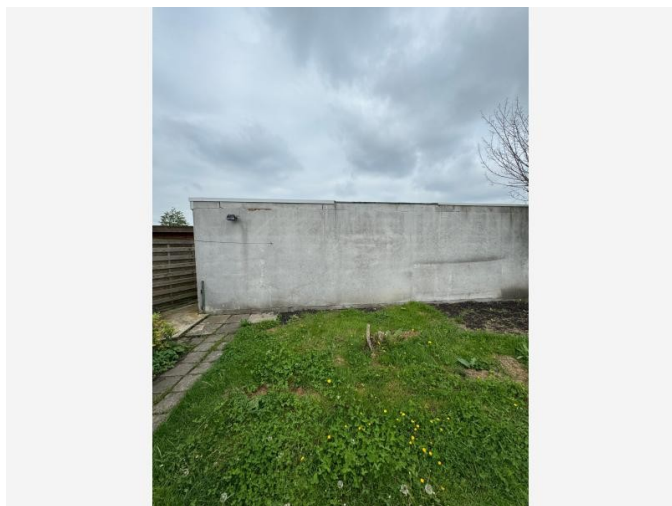
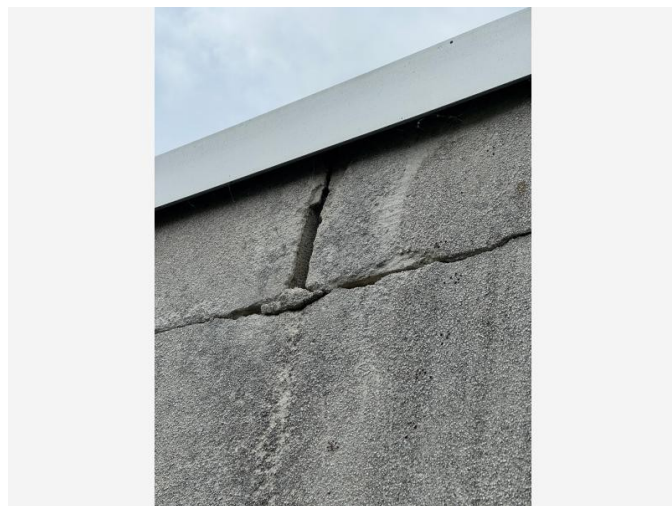
## Fiche 6: Cementering buiten

Geen asbest

| # | Type | Referentie | Resultaat |
|---|---|---|---|
| 6.1 | Mengmonster | MM04 | Geen asbest |

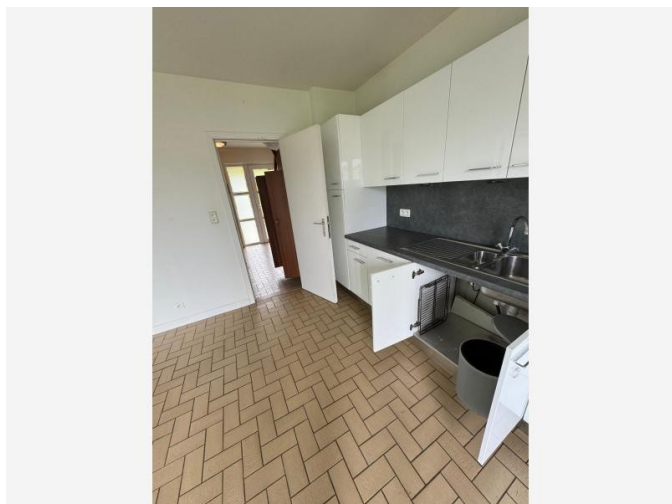
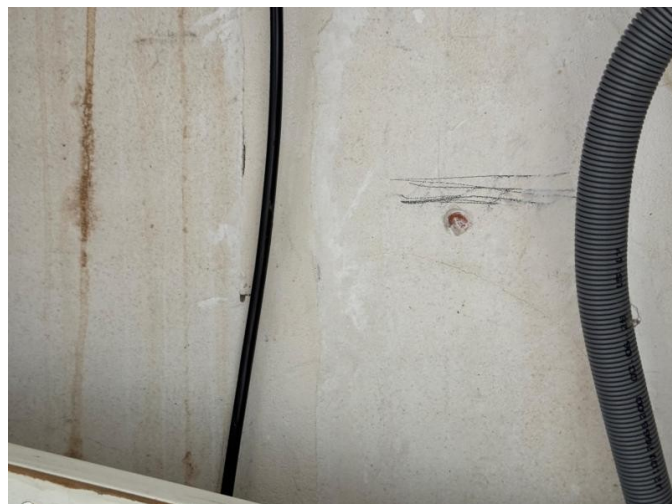
## Fiche 7: Pleisterwerk wanden

Geen asbest

| # | Type | Referentie | Resultaat |
|---|---|---|---|
| 7.1 | Mengmonster | MM01 | Geen asbest |

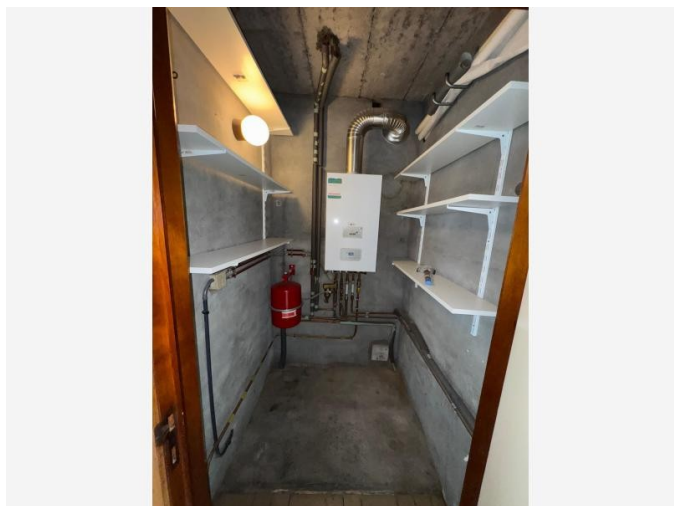
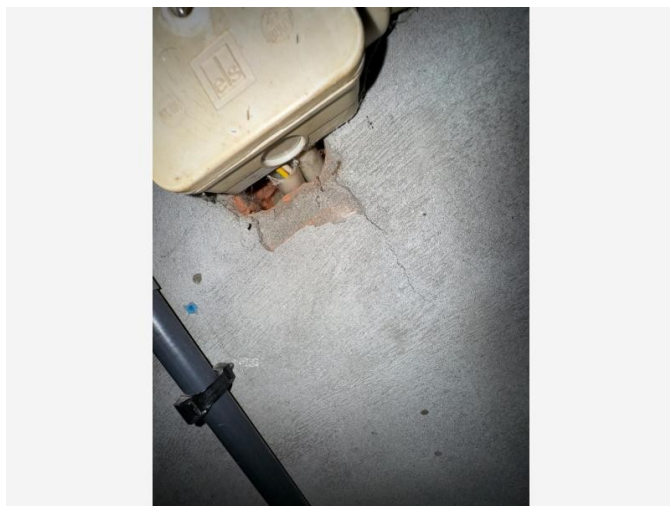
## Fiche 8: Cementering binnen

Geen asbest

| # | Type | Referentie | Resultaat |
|---|---|---|---|
| 8.1 | Mengmonster | MM06 | Geen asbest |
