# Asbestinventarisatietest

Mimosastraat 23, 9120 Beveren-Kruibeke-Zwijndrecht

Attestnummer : 20260513-000431.000

Uitgegeven op : 13.05.2026

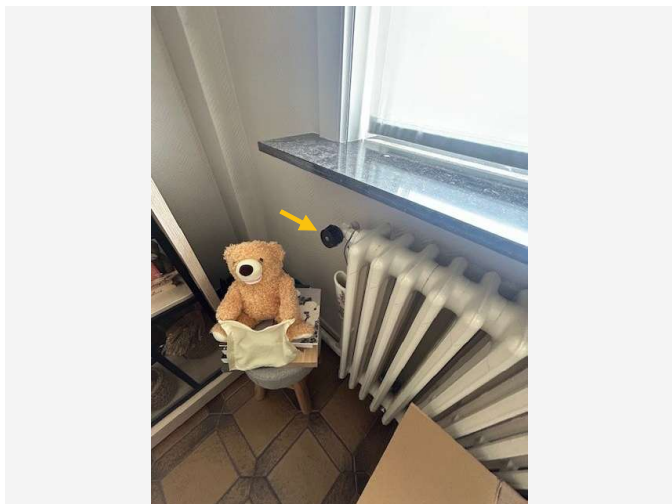
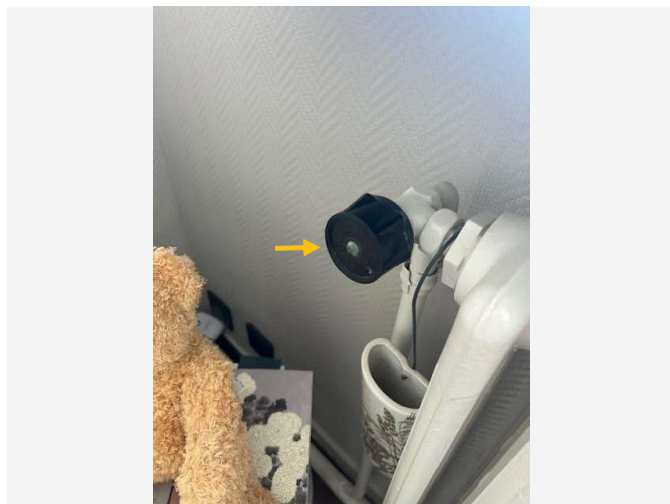
Eindbeoordeling materiaalrisico	Laag materiaalrisico en/of verlaagde kans op vezelvrijgave
---------------------------------	--

Gebondenheid	Categorie 1: hechtgebonden in oorsprong
Asbestsoort (vezeltype)	Crocidoliet aanwezig
Asbestconcentratie	Laag (< 50%)
Afschermingsgraad van het gehele materiaal	Geheel of deels vrij aan binnenluchtstromen
Toestand van het materiaal	Onbeschadigd, niet verweerd

Beschrijving	Bakeliet radiatorknoppen
Omgeving	Binnen
Primaire drager	HVAC infrastructuur en uitrusting
Asbestmateriaal	Plaat, paneel, tablet - Type Bakeliet
Bindmiddel van asbestmateriaal	Kunststof of -hars
Gebondenheid op basis van bindmiddel	Hecht
Hoeveelheid (oppervlakte - dikte - aantal)	• 1,00 m <sup>2</sup> - 0,80 cm - 7 stuks
Totaal volume	0,056 m <sup>3</sup>
Eenvoudig bereikbaar	Ja
Bevestigingswijze	• Geschroefd
Identificatiemethode	<p>De asbestdeskundige beoordeelt het materiaal als asbestverdacht en dus asbesthoudend, en dit zonder monstername.</p> <p>Motivatie: De monstername brengt andere schade aan dan schade die inherent is aan de monstername.</p>
Destructieve handeling voor identificatie	Nee
Opmerking	<p>Als deskundige hebben wij geverifieerd dat het materiaal inderdaad bakeliet betreft en geen harde PVC. Bakeliet wordt door ons beschouwd als een asbestverdachte toepassing, aangezien het in veel gevallen asbesthoudend is. We hebben echter geen staalname uitgevoerd om de functionaliteit van de radiatorknoppen niet in gevaar te brengen.</p>

Zorgvuldig beheren

- Zorg voor een veilig beheer. Vermijd het beschadigen van het asbestmateriaal. Controleer de toestand jaarlijks op wijzigingen.
- Voer bijkomende staalname(s) uit.

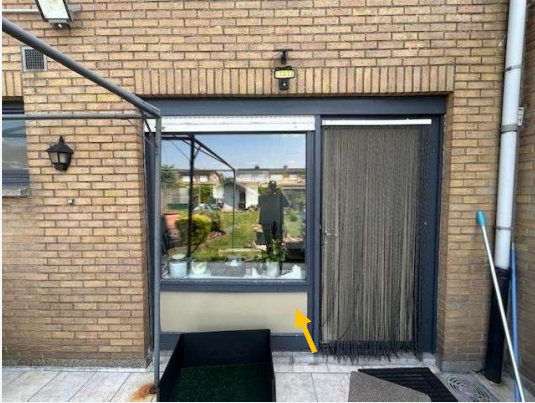
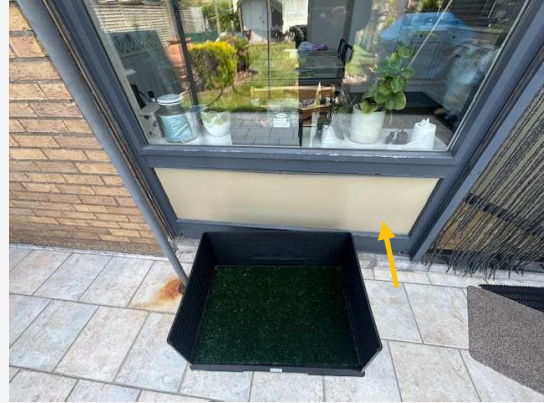
Eindbeoordeling materiaalrisico	Laag materiaalrisico en/of verlaagde kans op vezelvrijgave
---------------------------------	--

<b>Gebondenheid</b>	Categorie 1: hechtgebonden in oorsprong
<b>Asbestsoort (vezeltype)</b>	Crocidoliet aanwezig
<b>Asbestconcentratie</b>	Laag (< 50%)
<b>Afschermingsgraad van het gehele materiaal</b>	Geheel of deels vrij aan de buitenlucht, maar geen contact met binnenlucht
<b>Toestand van het materiaal</b>	Licht beschadigd, licht verweerd. Intacte calciumsilicaatplaat of materiaal met categorie 3-gebondenheid

<b>Beschrijving</b>	Glasal invulpanelen
<b>Omgeving</b>	Grenst aan binnen- en buitenlucht
<b>Primaire drager</b>	Wandopening verticaal (raam, deur, ...)
<b>Asbestmateriaal</b>	Plaat, paneel, tablet - Geëmailleerd, type Glasal
<b>Bindmiddel van asbestmateriaal</b>	Cement
<b>Gebondenheid op basis van bindmiddel</b>	Hecht
<b>Hoeveelheid (oppervlakte - dikte - aantal)</b>	• 8,00 m <sup>2</sup> - 1,00 cm - 4 stuks
<b>Totaal volume</b>	0,32 m <sup>3</sup>
<b>Eenvoudig bereikbaar</b>	Ja
<b>Bevestigingswijze</b>	• Geklemd
<b>Identificatiemethode</b>	<p>De asbestdeskundige beoordeelt het materiaal als asbestverdacht en dus asbesthoudend, en dit zonder monstername.</p> <p>Motivatie: De monstername brengt andere schade aan dan schade die inherent is aan de monstername.</p>
<b>Destructieve handeling voor identificatie</b>	Nee
<b>Opmerking</b>	De hoeveelheid is een zo nauwkeurig mogelijke opmeting, waar evenwel kleine afwijkingen op mogelijk zijn.

Zorgvuldig beheren

- Zorg voor een veilig beheer. Vermijd het beschadigen van het asbestmateriaal. Controleer de toestand jaarlijks op wijzigingen.
- Voer bijkomende staalname(s) uit.

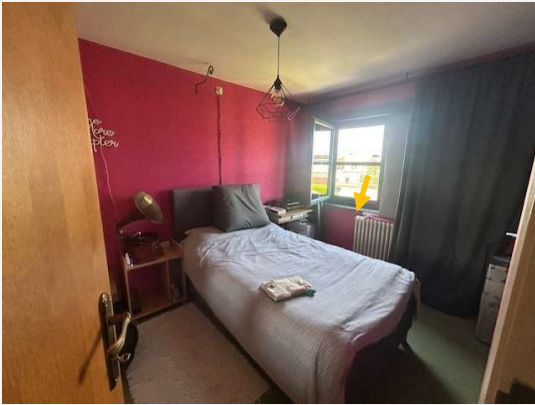
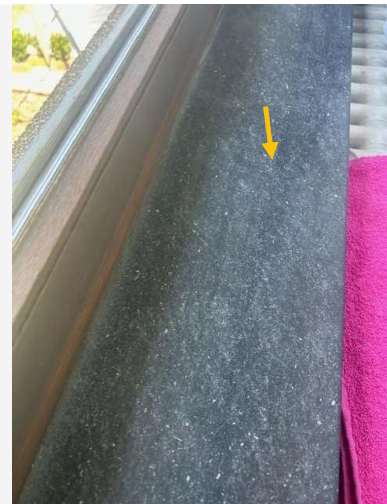
Eindbeoordeling materiaalrisico	Zeer laag materiaalrisico en/of zeer lage kans op vezelvrijgave
---------------------------------	---

Gebondenheid	Categorie 1: hechtgebonden in oorsprong
Asbestsoort (vezeltype)	Alleen chrysotiel aanwezig
Asbestconcentratie	Laag (< 50%)
Afschermingsgraad van het gehele materiaal	Geheel of deels vrij aan de binnenlucht, maar geen contact met binnenluchtstromen
Toestand van het materiaal	Onbeschadigd, niet verweerd

<b>Beschrijving</b>	Massal vensterbanken
<b>Omgeving</b>	Binnen
<b>Primaire drager</b>	Wandopening verticaal (raam, deur, ...)
<b>Asbestmateriaal</b>	Plaat, paneel, tablet - Type Massal
<b>Bindmiddel van asbestmateriaal</b>	Cement
<b>Gebondenheid op basis van bindmiddel</b>	Hecht
<b>Hoeveelheid (oppervlakte - dikte - aantal)</b>	<ul style="list-style-type: none"><li>• 0,30 m<sup>2</sup> - 2,00 cm - 5 stuks</li></ul>
<b>Totaal volume</b>	0,03 m <sup>3</sup>
<b>Eenvoudig bereikbaar</b>	Ja
<b>Bevestigingswijze</b>	<ul style="list-style-type: none"><li>• Verlijmd, ingegoten, versmeerd</li></ul>
<b>Identificatiemethode</b>	<p>De asbestdeskundige beoordeelt het materiaal als asbestverdacht en dus asbesthoudend, en dit zonder monstername.</p> <p>Motivatie: De monstername brengt andere schade aan dan schade die inherent is aan de monstername.</p>
<b>Destructieve handeling voor identificatie</b>	Nee
<b>Opmerking</b>	De hoeveelheid is een zo nauwkeurig mogelijke opmeting, waar evenwel kleine afwijkingen op mogelijk zijn.

Zorgvuldig beheren

- Zorg voor een veilig beheer. Vermijd het beschadigen van het asbestmateriaal. Controleer de toestand jaarlijks op wijzigingen.
- Voer bijkomende staalname(s) uit.

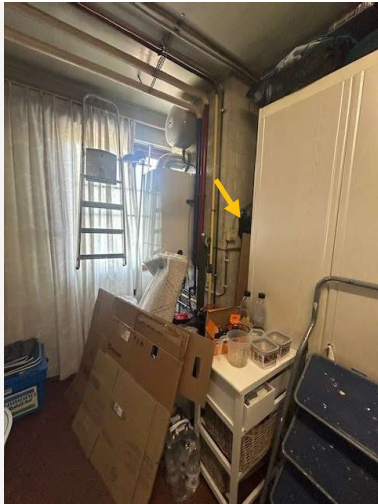
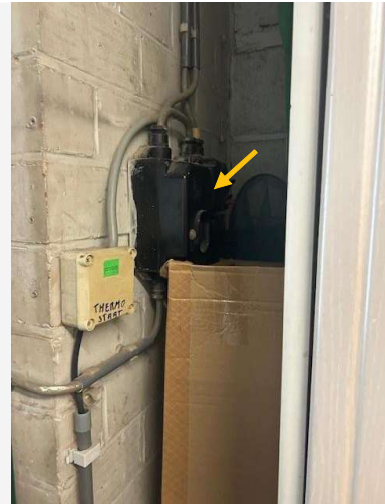
Laag materiaalrisico en/of verlaagde kans op vezelvrijgave

Beschrijving	Bakeliet stuurkast
Omgeving	Binnen
Primaire drager	Communicatie en elektrische infrastructuur en uitrusting
Asbestmateriaal	Plaat, paneel, tablet - Type Bakeliet
Bindmiddel van asbestmateriaal	Kunststof of -hars
Gebondenheid op basis van bindmiddel	Hecht
Hoeveelheid (oppervlakte - dikte - aantal)	<ul style="list-style-type: none"><li>0,50 m<sup>2</sup> - 2,00 cm - 1 stuk</li></ul>
Totaal volume	0,01 m <sup>3</sup>
Eenvoudig bereikbaar	Ja
Bevestigingswijze	<ul style="list-style-type: none"><li>Geschroefd</li></ul>
Identificatiemethode	<p>De asbestdeskundige beoordeelt het materiaal als asbestverdacht en dus asbesthoudend, en dit zonder monstername.</p> <p>Motivatie: De monstername brengt andere schade aan dan schade die inherent is aan de monstername.</p>
Destructieve handeling voor identificatie	Nee

Zorgvuldig beheren

- Zorg voor een veilig beheer. Vermijd het beschadigen van het asbestmateriaal. Controleer de toestand jaarlijks op wijzigingen.
- Voer bijkomende staalname(s) uit.

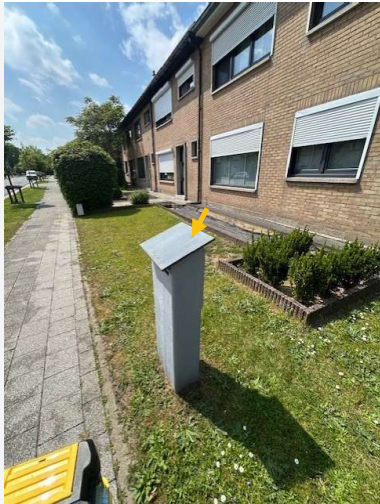
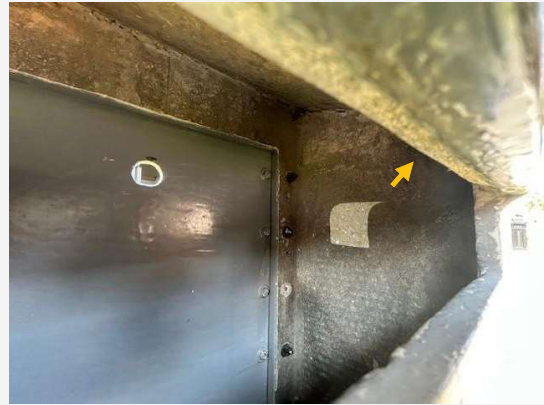
Beschrijving	Brievenbus in asbestcement
Omgeving	Buiten
Primaire drager	Gras/zand
Asbestmateriaal	Plaat, paneel, tablet - Generiek
Bindmiddel van asbestmateriaal	Cement
Gebondenheid op basis van bindmiddel	Hecht
Hoeveelheid (oppervlakte - dikte - aantal)	<ul style="list-style-type: none"><li>• 5,00 m<sup>2</sup> - 10,00 cm - 1 stuk</li></ul>
Totaal volume	0,50 m <sup>3</sup>
Eenvoudig bereikbaar	Ja
Bevestigingswijze	<ul style="list-style-type: none"><li>• Verlijmd, ingegoten, versmeerd</li><li>• Geschroefd</li></ul>
Identificatiemethode	Een monstername door de asbestdeskundige met laboanalyse door een asbestlabo.
Destructieve handeling voor identificatie	Nee
Opmerking	De hoeveelheid is een zo nauwkeurig mogelijke opmeting, waar evenwel kleine afwijkingen op mogelijk zijn.

Zorgvuldig beheren

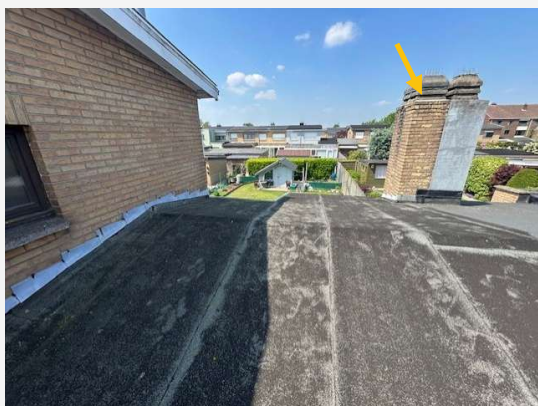
(Asbest)materiaal	Rookgaskanaal
Karakterisatie	Asbest (verdacht)
Primaire drager	HVAC infrastructuur en uitrusting

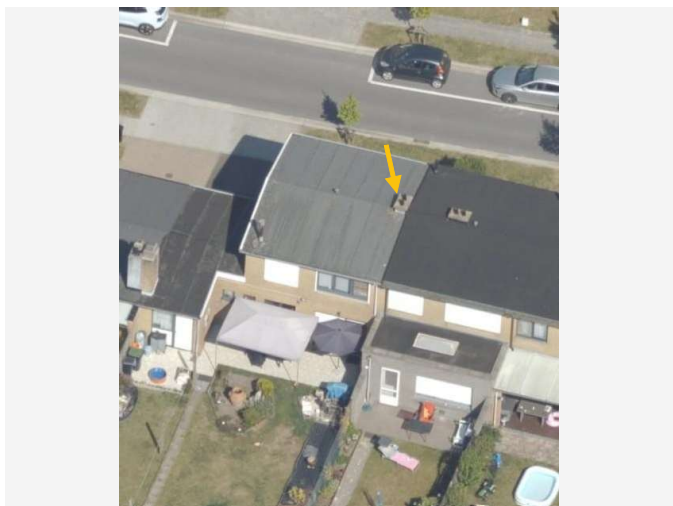
(Asbest)materiaal	Rookgaskanaal
Karakterisatie	Asbest (verdacht)
Primaire drager	HVAC infrastructuur en uitrusting

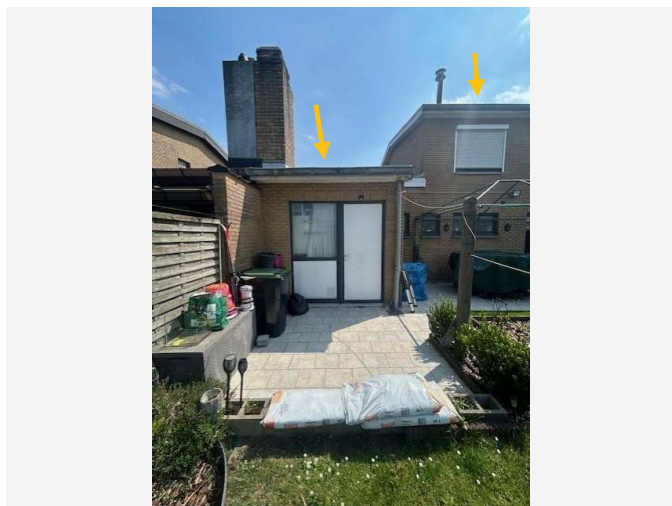
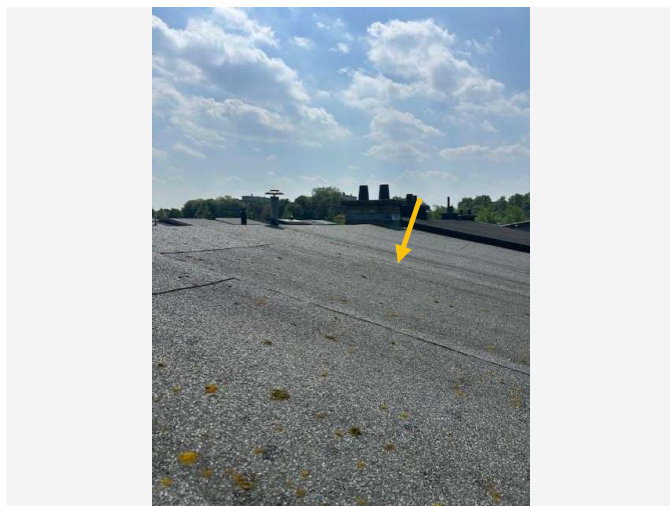
## Fiche 16: Roofing dakbedekking

Geen asbest

<b>Beschrijving</b>	Roofing dakbedekking
<b>Omgeving</b>	Buiten
<b>Primaire drager</b>	Plat dak
<b>Bindmiddel van materiaal</b>	Bitumen (roofing, teer, asfalt)
<b>Gebondenheid op basis van bindmiddel</b>	Hecht
<b>Hoeveelheid (oppervlakte - aantal)</b>	• 100,00 m <sup>2</sup> - 1 stuk
<b>Totale oppervlakte</b>	100,00 m <sup>2</sup>
<b>Identificatiemethode</b>	Een monstername door de asbestdeskundige met laboanalyse door een asbestlabo.
<b>Destructieve handeling voor identificatie</b>	Nee
<b>Opmerking</b>	<p>De hoeveelheid is een zo nauwkeurig mogelijke opmeting, waar evenwel kleine afwijkingen op mogelijk zijn.</p> <p>Controle en staalname van eventuele onderliggende lagen is enkel mogelijk mits uitbreiding naar een aanvullend destructief onderzoek.</p>
