# Asbestinventarisatetest

Standplaats 87, 2570 Duffel

Attestnummer : 20260309-000062.000

Uitgegeven op : 09.03.2026

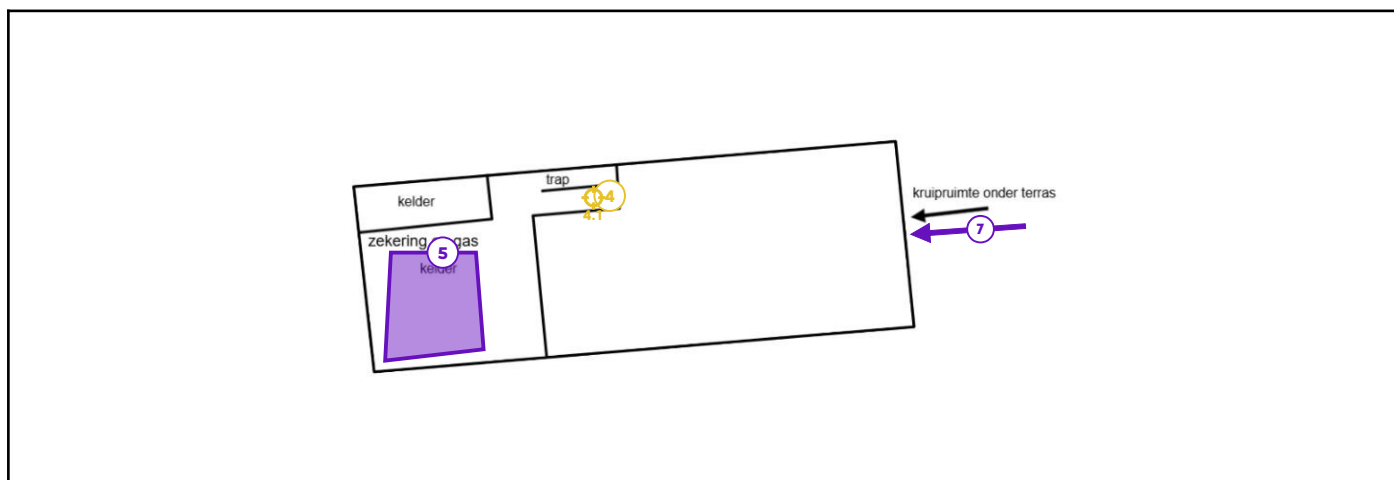
## Plan 1.1: kelder

Beschrijving	Type	Actie
4. Cementbuis kelder (staalname)	Asbestmateriaal	Zorgvuldig beheren
4.1 Code: S_2026_0000650_0007	Puntmonster	-
5. Materiaal in opslag kelder + zolder	Beperking	-
7. Kruipruimte onder terras achterzijde woning	Beperking	-

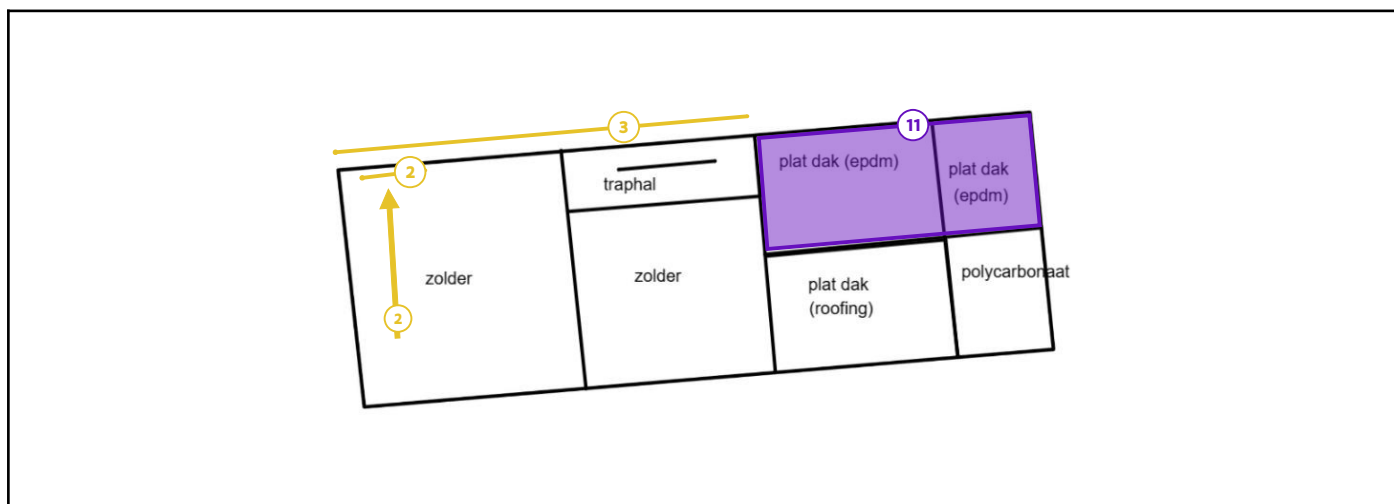
## Plan 1.9: zolder

Beschrijving	Type	Actie
2. Bakeliet Tellerkasten zolder	Asbestmateriaal	Zorgvuldig beheren
3. cementering (niet bereikbaar voor staalname)	Asbestmateriaal	Zorgvuldig beheren
11. EPDM op 2 platte daken	Advies	-

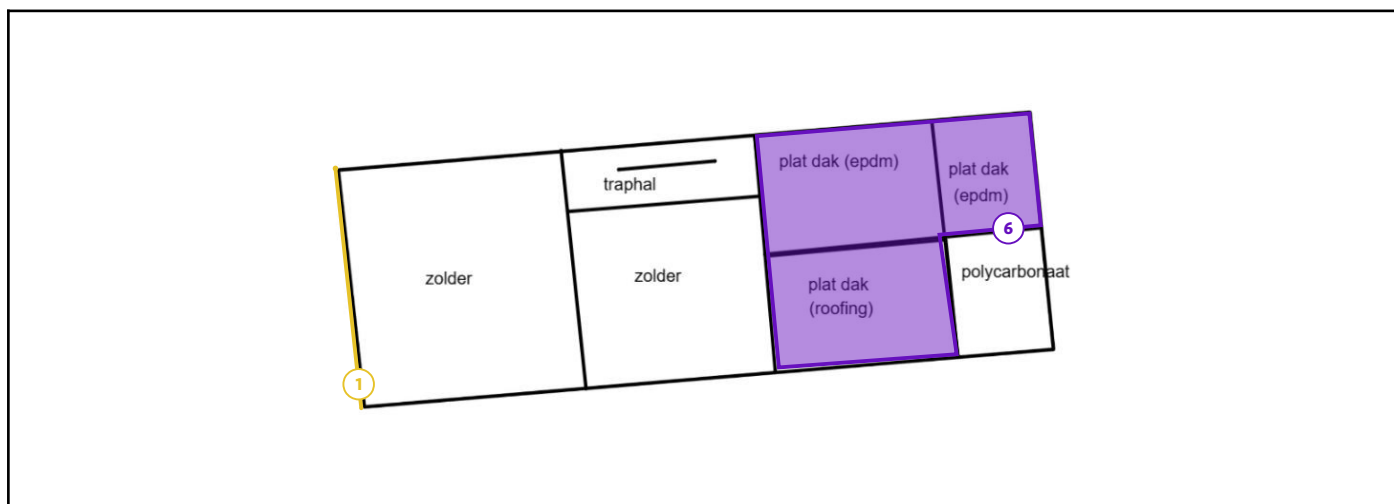
## Plan 1.11: zolder

Beschrijving	Type	Actie
1. Dakgoot roofing vooraan (visueel vastgesteld - geen monstername)	Asbestmateriaal	Zorgvuldig beheren
6. Onderdakmaterialen onder platte daken niet waarneembaar	Beperking	-

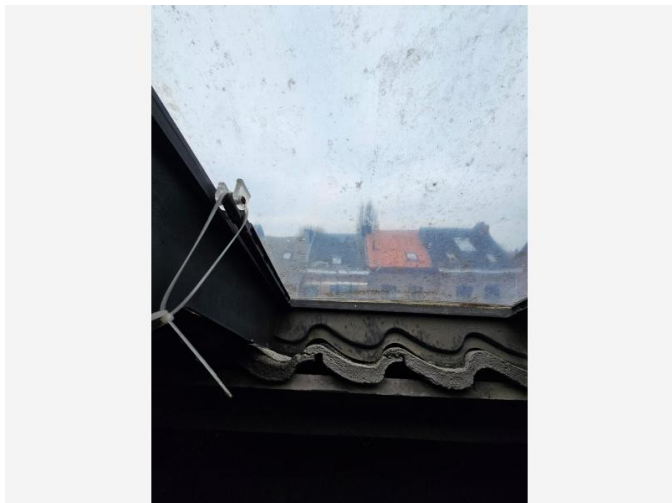
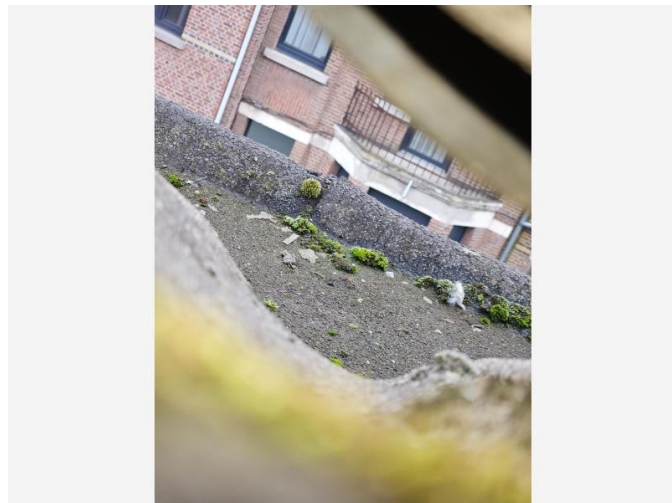
# Fiche 1: Dakgoot roofing vooraan (visueel vastgesteld - geen monstername)

Asbestmateriaal

Eindbeoordeling materiaalrisico	Zeer laag materiaalrisico en/of zeer lage kans op vezelvrijgave
---------------------------------	---

Gebondenheid	Categorie 1: hechtgebonden in oorsprong
Asbestsoort (vezeltype)	Alleen chrysotiel
Asbestconcentratie	Laag (< 50%)
Afschermingsgraad van het gehele materiaal	Geheel of deels vrij aan de buitenlucht
Toestand van het materiaal	Onbeschadigd, niet verweerd

Beschrijving	Dakgoot roofing vooraan (visueel vastgesteld - geen monstername)
Omgeving	Buiten
Primaire drager	Infrastructuur hemelwater (opvang en afvoer)
Asbestmateriaal	Dak- en gevelbekleding - Roofing
Bindmiddel van asbestmateriaal	Bitumen (roofing, teer, asfalt)
Gebondenheid op basis van bindmiddel	Hecht
Hoeveelheid (oppervlakte - aantal)	<ul style="list-style-type: none"> <li>• 3,00 m<sup>2</sup> - 1 stuk</li> </ul>
Totale oppervlakte	3,00 m <sup>2</sup>
Eenvoudig bereikbaar	Ja
Bevestigingswijze	<ul style="list-style-type: none"> <li>• Verlijmd, ingegoten, versmeerd</li> </ul>
Identificatiemethode	<p>De asbestdeskundige beoordeelt het materiaal als asbestverdacht en dus asbesthoudend, en dit zonder monstername.</p> <p>Motivatie: Er is een onderzoeksbeperking die monstername verhindert.</p>
Destructieve handeling voor identificatie	Nee
Opmerking	<p>Volgens het inspectieprotocol is een monstername van roofing verplicht om dit te identificeren als niet-asbesthoudend. Omwille van de hoogte (&gt;3,50m) is de dakgoot niet bereikbaar en kon er bijgevolg geen staal genomen worden (het dakraam is kapot en toegebonden). De toepassing wordt in de databank als asbestverdacht beschouwd. Het is aangewezen om extra controle uit te voeren bij eventuele dakrenovatiewerken. De vermelde oppervlaktes, diktes en volumes betreffen een beredeneerde schatting. Er worden geen rechten verleend aan deze oppervlaktes/diktes/volumes.</p>

Zorgvuldig beheren

- Zorg voor een veilig beheer. Vermijd het beschadigen van het asbestmateriaal. Controleer de toestand jaarlijks op wijzigingen.
- Voer bijkomende staalname(s) uit.

- Eenvoudige handelingen: enkel door erkend asbestverwijderaar  
EH doe-het zelf en/of opgeleid aannemer is NIET toegestaan omdat de roofing zijn bindingssterkte verloren is

EH erkend saneerder , verwijdering dient te gebeuren volgens de geldende voorschriften en veiligheidsnormen

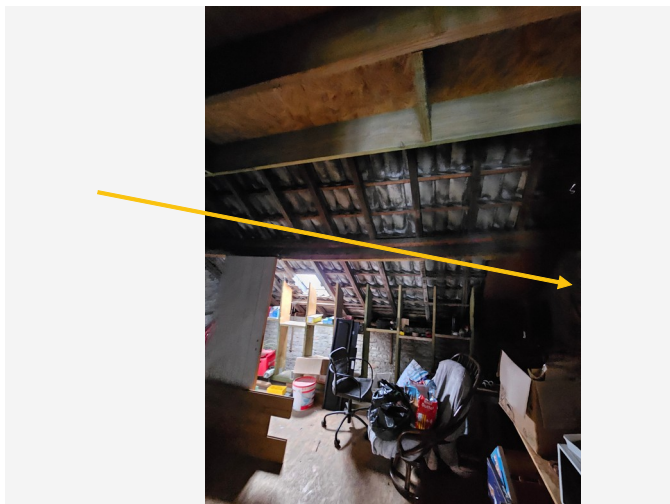
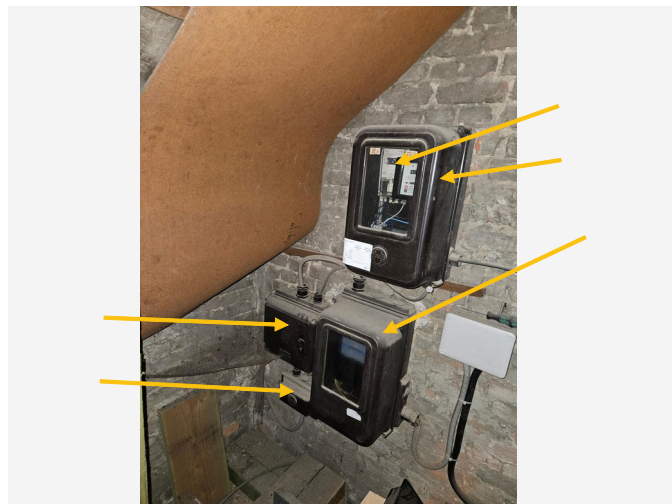
Eindbeoordeling materiaalrisico	Laag materiaalrisico en/of verlaagde kans op vezelvrijgave
---------------------------------	--

Gebondenheid	Categorie 1: hechtgebonden in oorsprong
Asbestsoort (vezeltype)	Crocidoliet aanwezig
Asbestconcentratie	Laag (< 50%)
Afschermingsgraad van het gehele materiaal	Geheel of deels (ook) vrij aan de binnenlucht
Toestand van het materiaal	Onbeschadigd, niet verweerd

Beschrijving	Bakeliet Tellerkasten zolder
Omgeving	Binnen
Primaire drager	Communicatie en elektrische infrastructuur en uitrusting
Asbestmateriaal	Plaat, paneel, tablet - Type Bakeliet
Bindmiddel van asbestmateriaal	Kunststof of -hars
Gebondenheid op basis van bindmiddel	Hecht
Hoeveelheid (oppervlakte - dikte - aantal)	<ul style="list-style-type: none"> <li>• 0,40 m<sup>2</sup> - 0,50 cm - 2 stuks</li> <li>• 0,30 m<sup>2</sup> - 0,50 cm - 1 stuk</li> <li>• 0,20 m<sup>2</sup> - 0,50 cm - 1 stuk</li> <li>• 0,10 m<sup>2</sup> - 0,50 cm - 2 stuks</li> </ul>
Totaal volume	0,008 m <sup>3</sup>
Eenvoudig bereikbaar	Ja
Bevestigingswijze	<ul style="list-style-type: none"> <li>• Geschroefd</li> </ul>
Identificatiemethode	<p>De asbestdeskundige beoordeelt het materiaal als asbestverdacht en dus asbesthoudend, en dit zonder monstername.</p> <p>Motivatie: De monstername brengt andere schade aan dan schade die inherent is aan de monstername.</p>

Destructieve handeling voor identificatie	Nee
Opmerking	Het is moeilijk te bepalen of de bakeliettoepassingen op de zolder ook effectief asbesthoudend zijn (het kan ook gaan om de asbestvrije variant). Er werd geen monster genomen owv beschadiging aan een elektrisch gerelateerde toepassing, extra controle bij verwijdering van het verdacht materiaal. Vermoedelijk zal de toepassing verwijderd worden bij aanpassing van het elektriciteitsnetwerk.

Zorgvuldig beheren

- Zorg voor een veilig beheer. Vermijd het beschadigen van het asbestmateriaal. Controleer de toestand jaarlijks op wijzigingen.
- Voer bijkomende staalname(s) uit.
- Een bijkomend onderzoek zou kunnen gebeuren na demontage van de toepassing, zodat dit op een veilige en verantwoorde manier kan gebeuren. Het bijkomend onderzoek kan bijdragen tot een betere inschatting van het risico en helpt om de (mogelijke) asbestafvalstroom te beperken.

- Eenvoudige handelingen: mag via doe-het-zelf of door werknemer(s) met opleidingsattest eenvoudige handelingen  
Mag niet door doe -het-zelf verwijderd worden

De toepassing dient verwijderd te worden door de netbeheerder, vermoedelijk word dit uitgevoerd wanneer de oude meterkast vervangen word door een digitale meter. Zie ook link Zie <https://ovam.vlaanderen.be/wie-mag-wat-verwijderen> <https://ovam.vlaanderen.be/voorzorgsmaatregelen->

De toepassing is eigendom van de nutsmaatschappij. Bij verwijdering /vervangen van het toestel is een bijkomende staalname aangewezen om de berging van afvalstromen te beheersen. Dit valt dan onder de verantwoordelijkheid van de netwerkbeheerder.

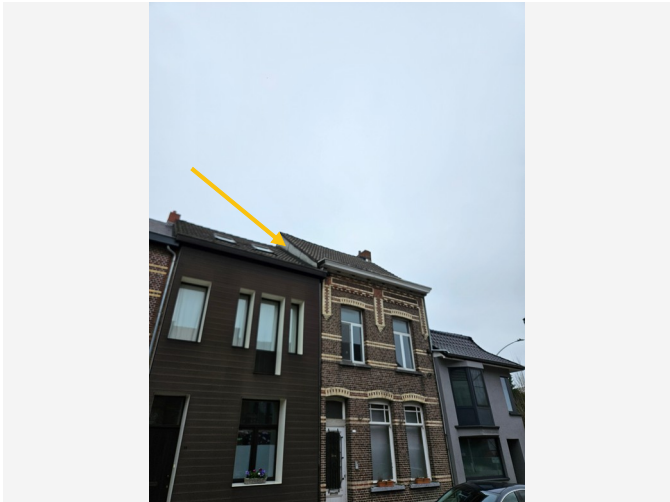
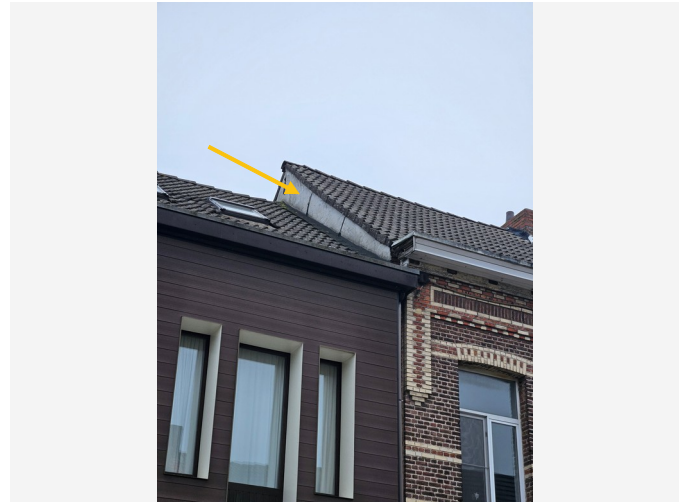
Eindbeoordeling materiaalrisico	Laag materiaalrisico en/of verlaagde kans op vezelvrijgave
---------------------------------	--

Gebondenheid	Categorie 1: hechtgebonden in oorsprong
Asbestsoort (vezeltype)	Crocidoliet aanwezig
Asbestconcentratie	Laag (< 50%)
Afschermingsgraad van het gehele materiaal	Geheel of deels vrij aan de buitenlucht
Toestand van het materiaal	Licht beschadigd, licht verweerd. Intact calciumsilicaatmateriaal of categorie III 'gebondenheid'

Beschrijving	cementering (niet bereikbaar voor staalname)
Omgeving	Buiten
Primaire drager	Wand buitenschil
Asbestmateriaal	In-situ afwerkingslagen - Crepi
Bindmiddel van asbestmateriaal	Cement
Gebondenheid op basis van bindmiddel	Hecht
Hoeveelheid (gewicht - aantal)	<ul style="list-style-type: none"> <li>• 250,00 kg - 1 stuk</li> </ul>
Totaal gewicht	250,00 kg
Eenvoudig bereikbaar	Ja
Bevestigingswijze	<ul style="list-style-type: none"> <li>• Verlijmd, ingegoten, versmeerd</li> </ul>
Identificatiemethode	<p>De asbestdeskundige beoordeelt het materiaal als asbestverdacht en dus asbesthoudend, en dit zonder monstername.</p> <p>Motivatie: Er is een onderzoeksbeperking die monstername verhindert; De ruimte of het materiaal bevindt zich hoger dan 3,5 meter vanaf een vaste ondergrond.</p>
Destructieve handeling voor identificatie	Nee
Opmerking	<p>Volgens het inspectieprotocol is een monstername van cementering verplicht om dit te identificeren als niet-asbesthoudend.</p> <p>De toepassing is niet bereikbaar voor monstername. De toepassing blijft asbestverdacht.</p> <p>De vermelde oppervlaktes en volumes betreffen een beredeneerde schatting. Er worden geen rechten verleend aan deze oppervlaktes/volumes.</p>

Zorgvuldig beheren

- Zorg voor een veilig beheer. Vermijd het beschadigen van het asbestmateriaal. Controleer de toestand jaarlijks op wijzigingen.
- Hemelwater dat afspoelt van asbestcement daken of gevels kan asbestdeeltjes bevatten. Gebruik het enkel voor gesloten circuits (bv. spoelen toiletten). Reinig na het vervangen van het dak of de gevel de dakgoten en regenwaterput of -ton om asbesthoudend sediment of slib te verwijderen
- Voer bijkomende staalname(s) uit.

- Hermetische zone (erkend asbestverwijderaar)  
HZ erkend asbestverwijderaar

Toepassing mag niet door doe-het-zelf verwijderd worden!

Cementering wordt verwijderd tot op de draagmuur, dit is een losgebonden toepassing en dient verwijderd te worden in een hermetische zone. Voer bijkomende staalnames uit om bepaalde zones uit te sluiten.

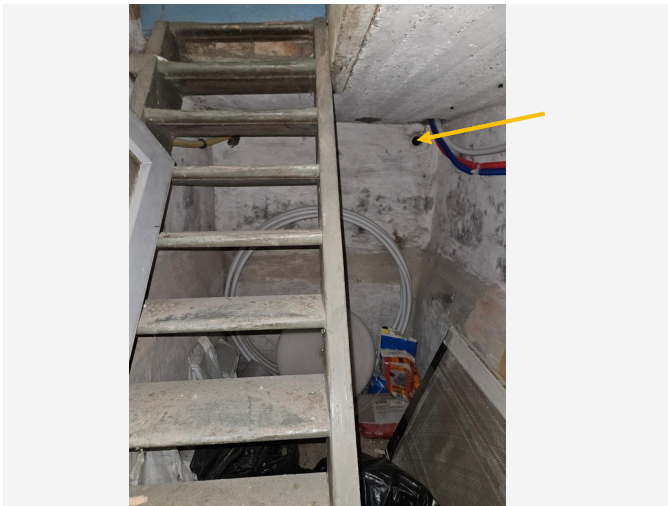
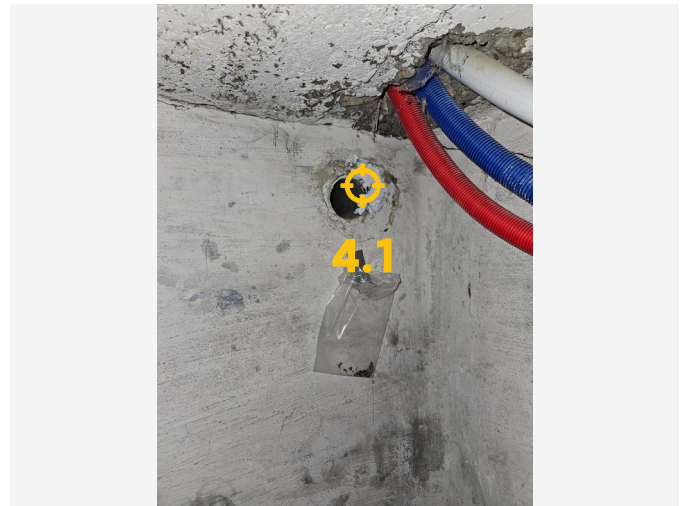
Eindbeoordeling materiaalrisico	Zeer laag materiaalrisico en/of zeer lage kans op vezelvrijgave
---------------------------------	---

Gebondenheid	Categorie 1: hechtgebonden in oorsprong
Asbestsoort (vezeltype)	Alleen chrysotiel
Asbestconcentratie	Laag (< 50%)
Afschermingsgraad van het gehele materiaal	Geheel of deels (ook) vrij aan de binnenlucht
Toestand van het materiaal	Onbeschadigd, niet verweerd

#	Type	Referentie	Resultaat
4.1	Puntmonster	S_2026_0000650_0007	Chrysotiel

Beschrijving	Cementbuis kelder (staalname)
Omgeving	Binnen
Primaire drager	Sanitaire infrastructuur en uitrusting (toe- en afvoer)
Asbestmateriaal	Buis, koker, leiding, pijp, doorvoer
Bindmiddel van asbestmateriaal	Cement
Gebondenheid op basis van bindmiddel	Hecht
Hoeveelheid (lengte - omtrek - dikte - aantal)	<ul style="list-style-type: none"> <li>• 1,00 m - 20,00 cm - 1,00 cm - 1 stuk</li> </ul>
Totaal volume	0,002 m <sup>3</sup>
Eenvoudig bereikbaar	<p>Nee</p> <ul style="list-style-type: none"> <li>• Het asbestmateriaal is bedekt (uitgezonderd laag verf, coating, behang, kunststof, textiel) en het wegnemen van het bedekkende materiaal kan niet zonder het bedekkende materiaal te beschadigen.</li> </ul>
Bevestigingswijze	<ul style="list-style-type: none"> <li>• Verlijmd, ingegoten, versmeerd</li> </ul>
Identificatiemethode	Een monstername door de asbestdeskundige met laboanalyse door een asbestlabo.

Destructieve handeling voor identificatie	Nee
Opmerking	De buis zit volledig in de wand, lengte ongekend. De vermelde oppervlaktes, diktes, gewichten en volumes betreffen een beredeeneerde schatting. Er worden geen rechten verleend aan deze oppervlaktes/diktes/volumes.

Zorgvuldig beheren

- Scherm in afwachting van verwijdering het asbestmateriaal af van luchtstromingen en verstoring: bijvoorbeeld door het te verpakken, te fixeren, af te dekken, signalisatie - afbakening aan te brengen, ...
- Zorg voor een veilig beheer en verwijder dit asbestmateriaal wanneer het bij werken eenvoudig bereikbaar wordt. Controleer de toestand jaarlijks op wijzigingen.

- Eenvoudige handelingen: mag via doe-het-zelf of door werknemer(s) met opleidingsattest eenvoudige handelingen  
EH via doe-het zelf.

De buis kan voorzichtig rondom losgebeiteld worden (zonder deze te breken) , extra bevochtigen om stof te voorkomen Standaard dragen van de nodige wegwerp beschermingsmiddelen FFP 3 masker , handschoenen en tyvec CAT III type 5-6 , afwasbaar schoeisel

Bij de gemeente/containerpark afsluitzakken halen om dubbel in te pakken , sluit luchtdicht af en breng naar het plaatselijk containerpark als hechtgebonden asbestafval. Voor hechtgebonden toepassingen: Bij verwijdering door doe-het-zelf moet men dit afval dubbel en luchtdicht verpakt aandienen bij het gemeentelijk recyclagepark. Men raadpleegt best op voorhand de voorwaarden van het recyclagepark. Zie

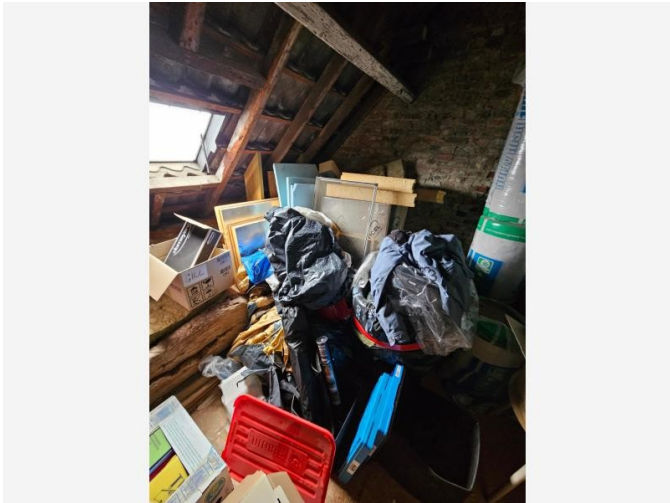
**Reden:** Materiaal in opslag

**Uitleg van de asbestdeskundige:** Middellange termijnbeperking : Materialen/inboedel zijn in grote mate aanwezig. Vloer- en wanddelen konden niet volledig worden geïnspecteerd worden. Hierdoor zijn misschien verborgen asbestverdachte toepassingen aanwezig. De opdrachtgever blijkt redelijkerwijs niet in staat om het materiaal op korte termijn op te ruimen of te verwijderen. Het materiaal wordt pas verwijderd bij effectieve verhuis/verkoop. Termijn is onbekend.

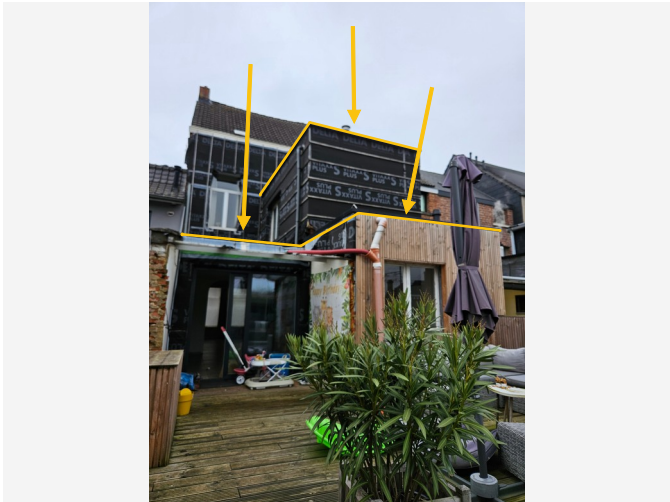
# Fiche 6: Onderdakmaterialen onder platte daken niet waarneembaar

Beperking

**Reden:** Niet waarneembaar

**Uitleg van de asbestdeskundige:** Deze verplicht te beschrijven ruimtes of materialen zijn niet-waarneembaar waardoor er geen adviesfiche voor kan opgesteld worden.
