Asbestinventarisatetest

Thonissenlaan 18/4, 3500 Hasselt

Attestnummer : 20260512-000412.000

Uitgegeven op : 12.05.2026

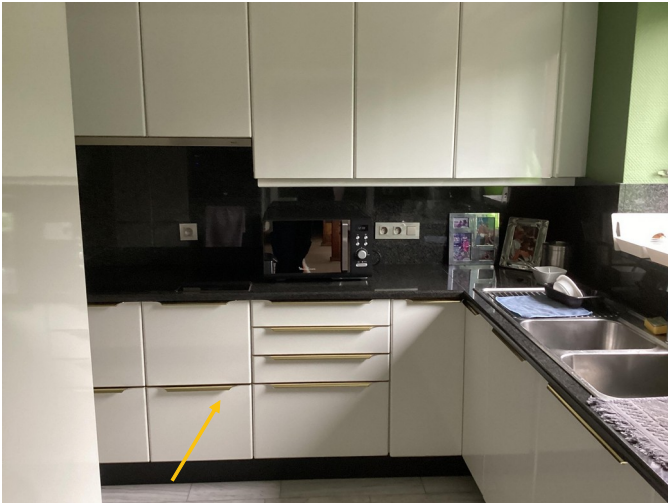
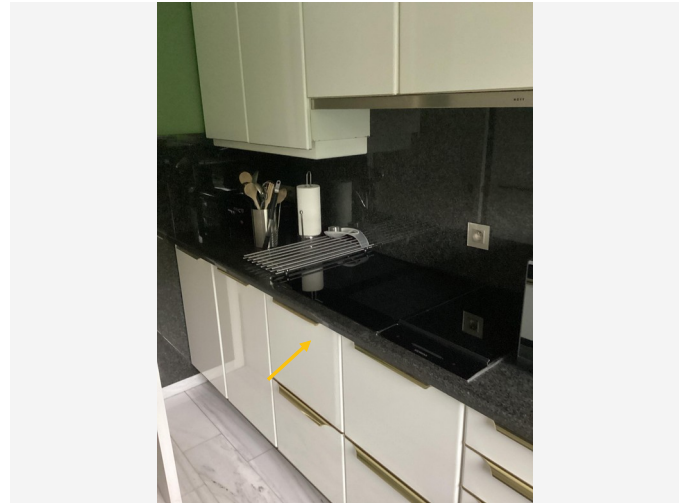
Er zijn inbouwkasten geplaatst. Zonder destructie is het niet mogelijk om na te gaan of er asbestverdachte materialen aanwezig zijn achter de inbouwkasten. De inbouwkasten zelf zijn niet asbestverdacht

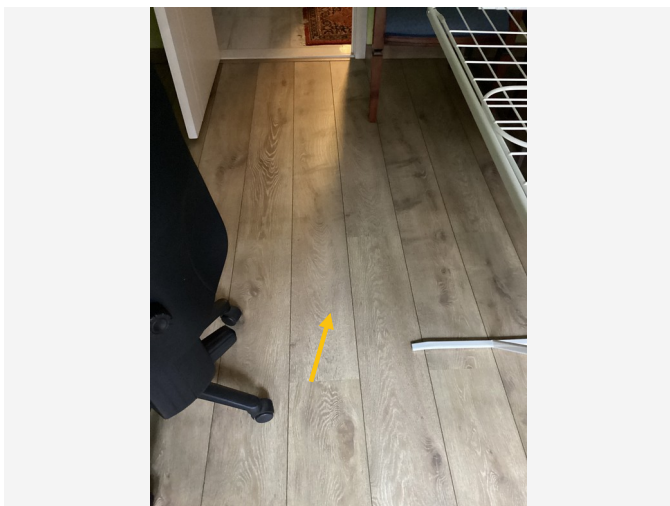
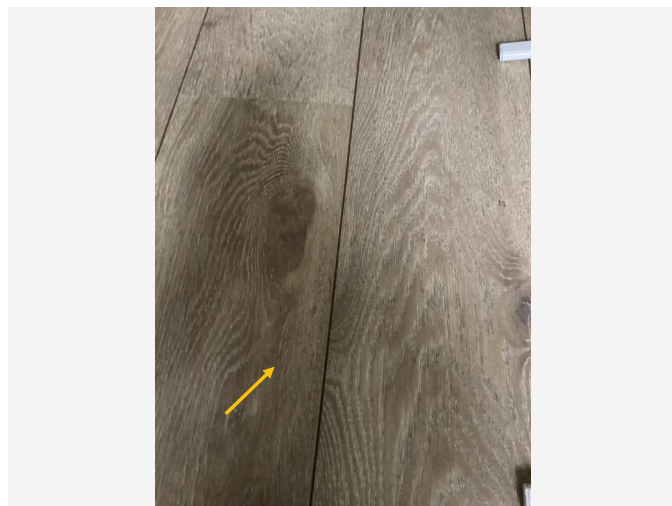
De aanwezige vloerbekleding is niet asbestverdacht. De onderliggende laag was echter niet inspecteerbaar zonder destructie tijdens de inspectie. Mogelijk is de onderliggende laag asbestverdacht.

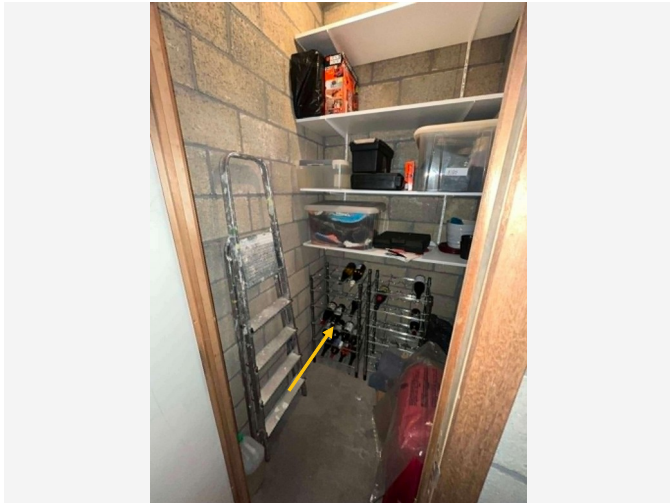
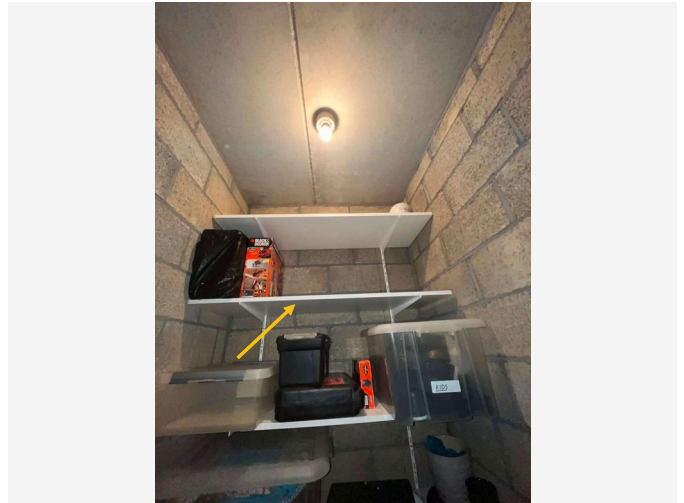
Na visuele inspectie van de garage en berging zijn er geen asbest verdachte toepassingen gevonden

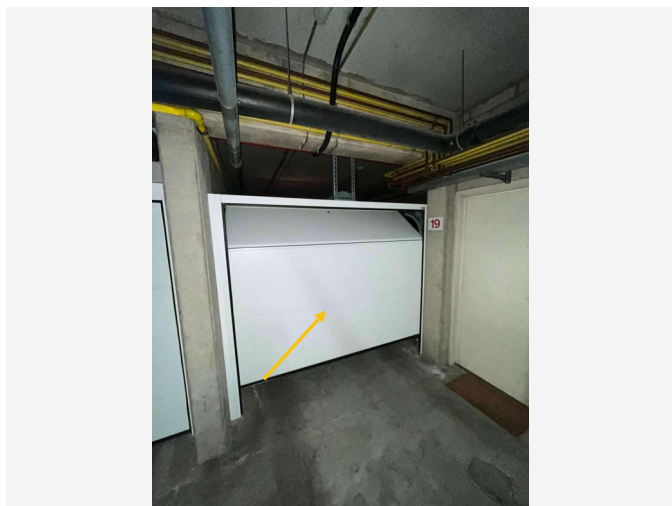
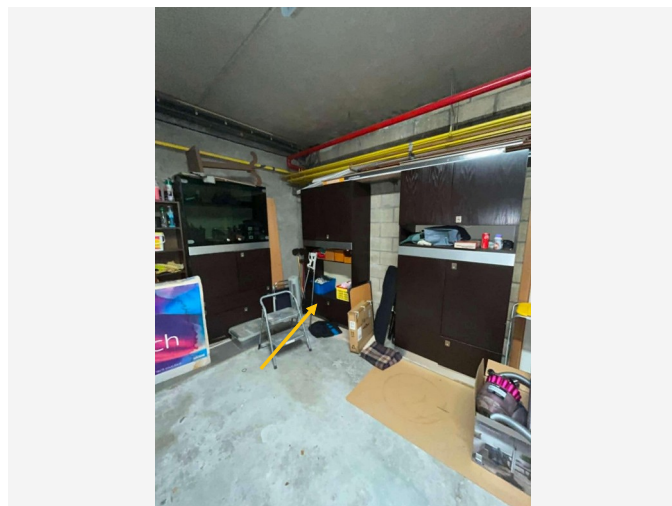
Na visuele inspectie van de garage zijn er geen asbest verdachte toepassingen gevonden .

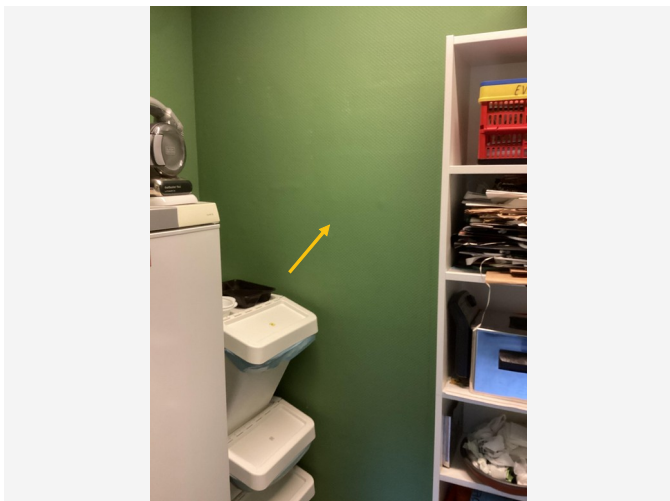
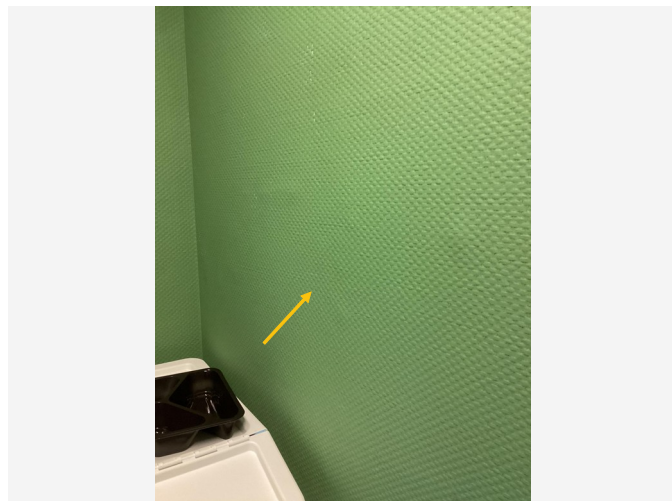
Fiche 5: Valse wand(en)/voorzetswand(en) - Gipskarton-Pvc-hout (Bijkeuken)

De valse wand(en)/voorzetswand(en) bestaat(bestaan) uit niet-asbestverdachte gipskartonplaten/houten platen. Zonder destructie is het niet mogelijk om na te gaan of er asbestverdachte materialen aanwezig zijn achter de valse wand(en)/voorzetswand(en).

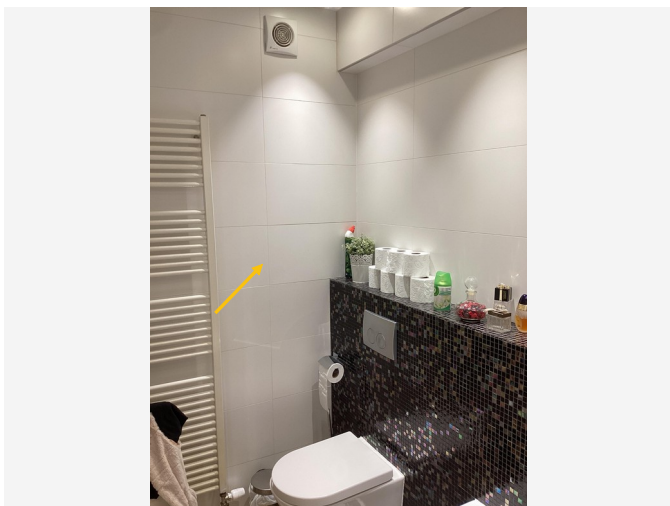
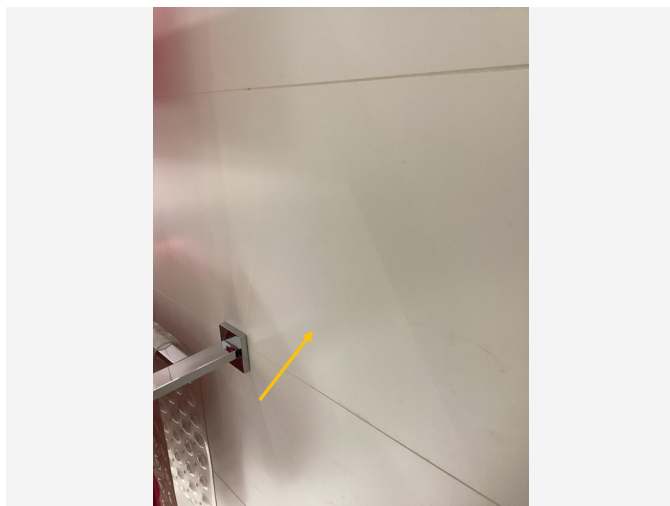
Op moment van de inspectie kon niet worden nagegaan of de tegellijm achter de muurtegels/plinten asbestverdacht is. Bij renovatie of verwijdering van de tegels dient het materiaal te worden geanalyseerd voor de werken van start gaan.

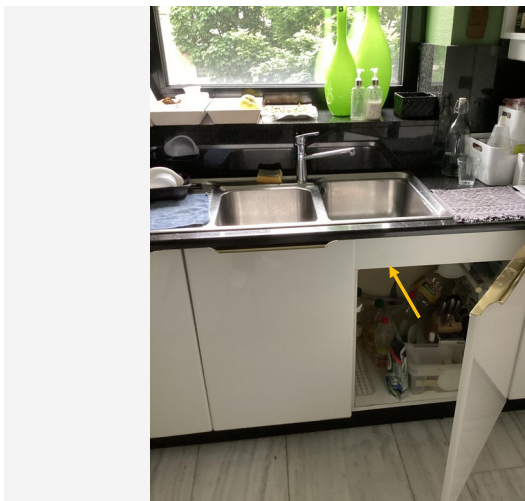
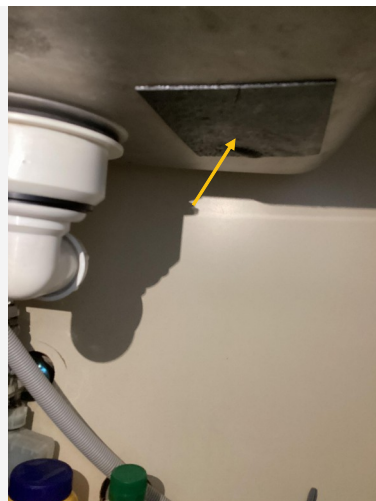
Fiche 7: Ontdreuningsplaat/anti-dreunplaat onder spoelbak

Geen asbest

#	Type	Referentie	Resultaat
7.1	Puntmonster	M03	Geen asbest

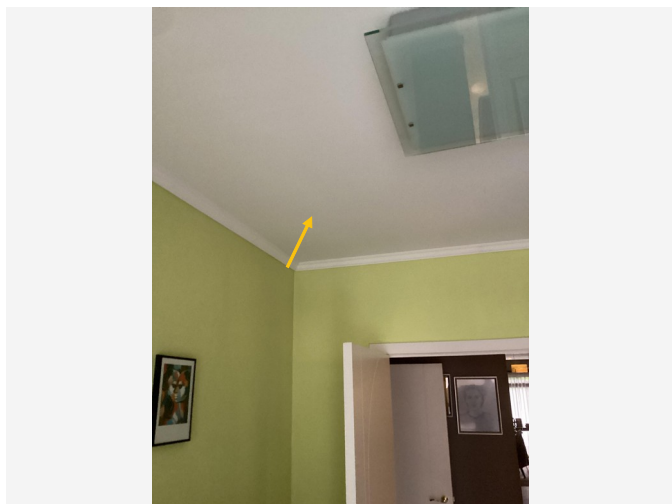
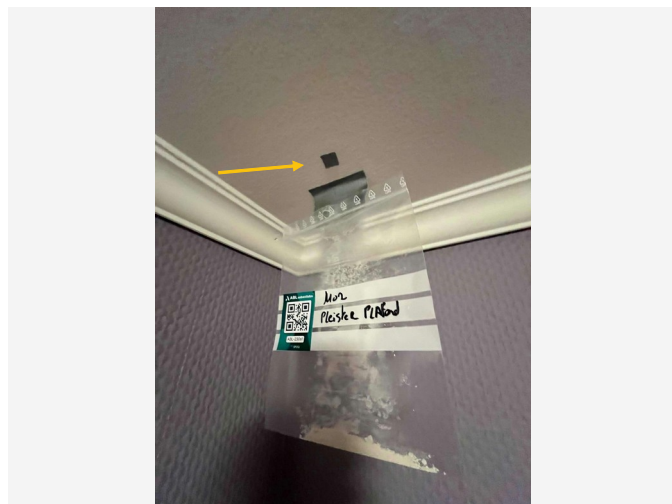
Fiche 8: Pleisterwerk plafonds

Geen asbest

#	Type	Referentie	Resultaat
8.1	Mengmonster	M02	Geen asbest

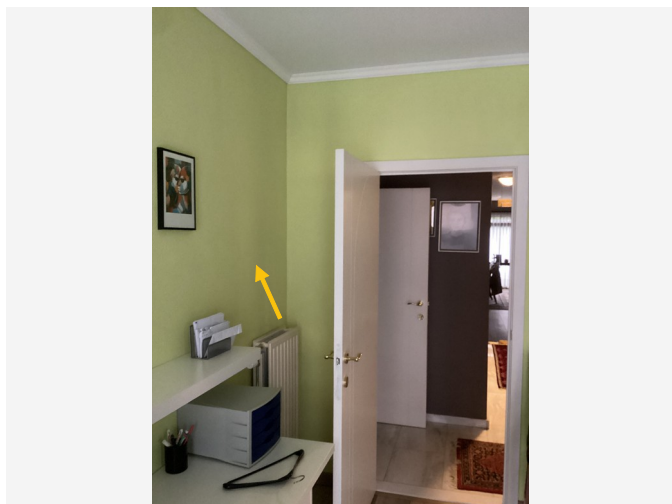
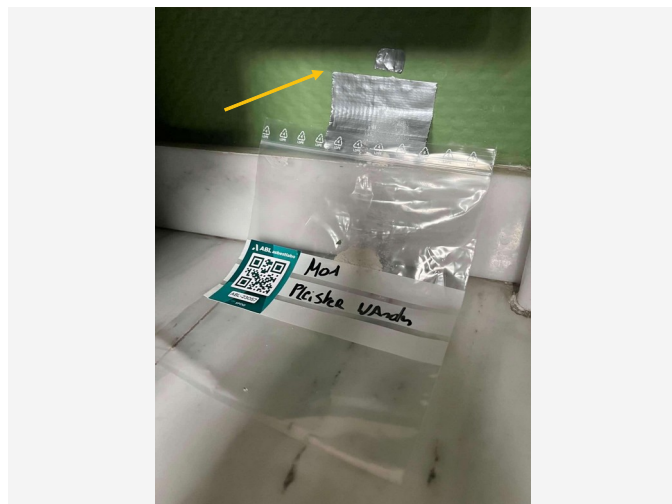
Fiche 9: Pleisterwerk wanden

Geen asbest

#	Type	Referentie	Resultaat
9.1	Mengmonster	M01	Geen asbest
