Asbestinventarisatetest

Steenweg naar Halle 369, 1652 Beersel

Attestnummer : 20260319-000066.000

Uitgegeven op : 19.03.2026

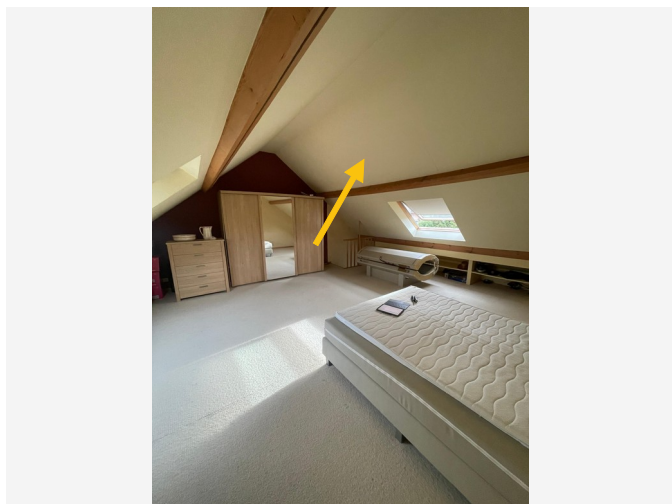
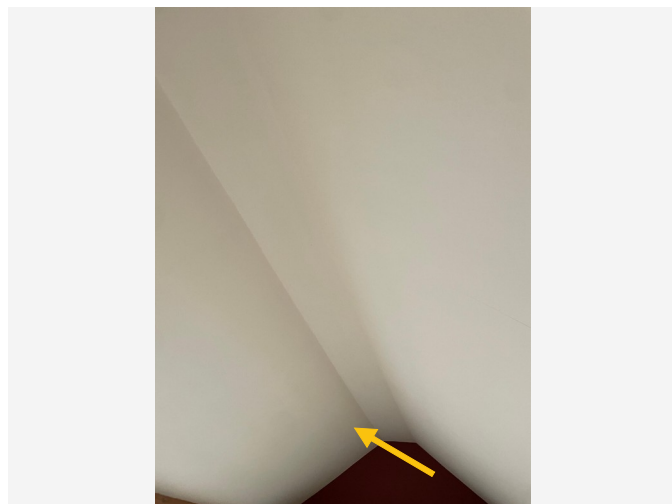
Verdiep 2, zowel muren als plafonds, in gipskartonplaten. We hebben echter niet kunnen vaststellen of er mogelijk asbestverdachte of asbesthoudende materialen achter deze toepassingen aanwezig zijn. Bij renovatie of sloop is het aangeraden om een destructief onderzoek te laten uitvoeren van deze toepassingen.

Basis voor advies	De asbestdeskundige beoordeelt het materiaal als niet-asbestverdacht.
Primaire drager	Binnenwand

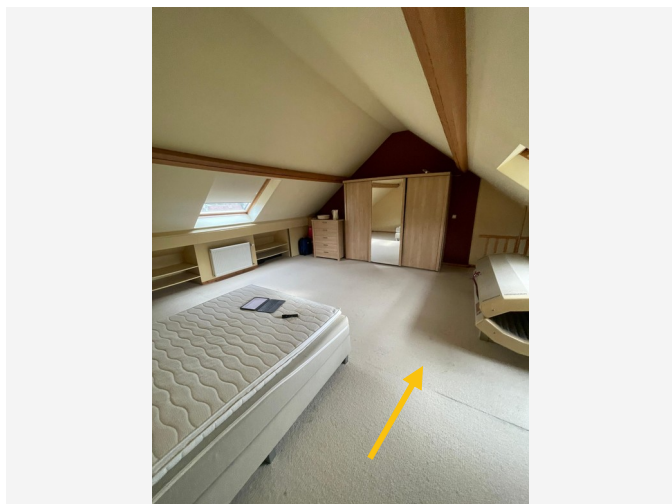
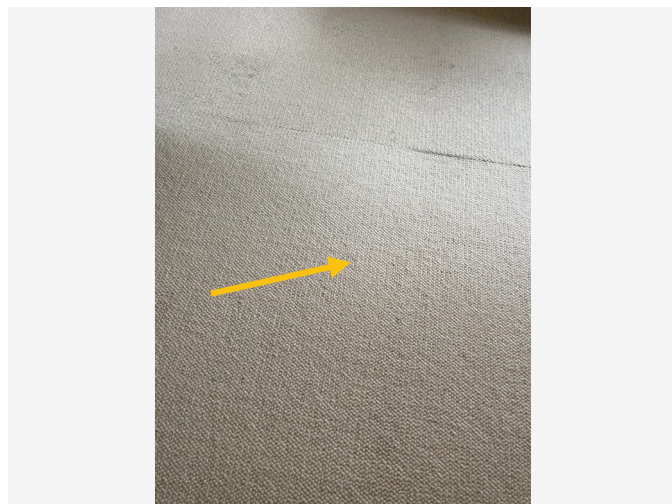
Tapijt is niet asbestverdacht. We hebben echter niet kunnen vaststellen of er mogelijk asbestverdachte of asbesthoudende materialen onder deze toepassingen aanwezig zijn. Bij renovatie of sloop is het aangeraden om een destructief onderzoek te laten uitvoeren van deze toepassingen.

Basis voor advies	De asbestdeskundige beoordeelt het materiaal als niet-asbestverdacht.
Primaire drager	Vloer

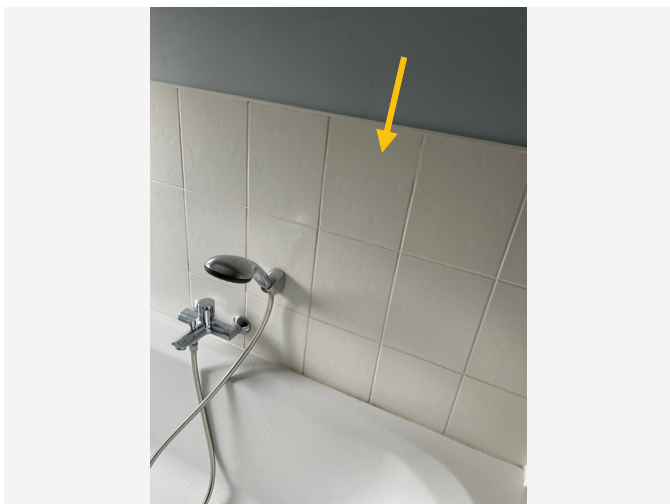
Tegellijm is nergens vast te stellen: geen schade aan vloer- en wandtegels en plinten. Geen monsternamen mogelijk. Destructief onderzoek is noodzakelijk om achterliggende (oudere) lagen te analyseren.

Basis voor advies	Beoordeling op basis van expertise, zonder een vaststelling door de asbestdeskundige.
Primaire drager	Binnenwand
(Asbest)materiaal	In-situ afwerkingslagen - Lijm laag
Bindmiddel	Cement
Gebondenheid bindmiddel	Hecht

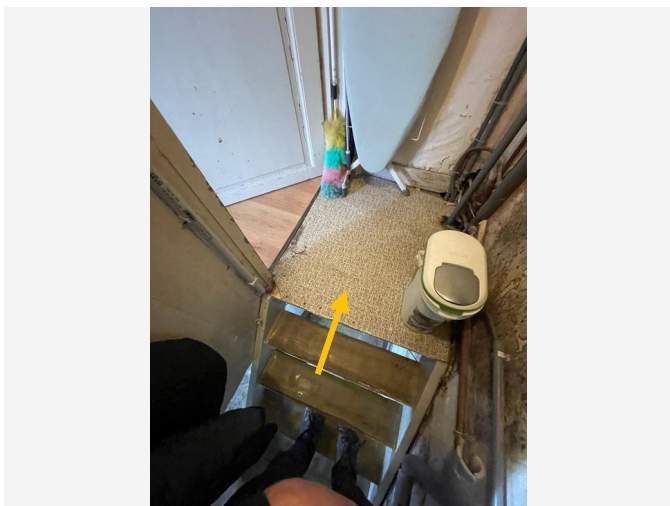
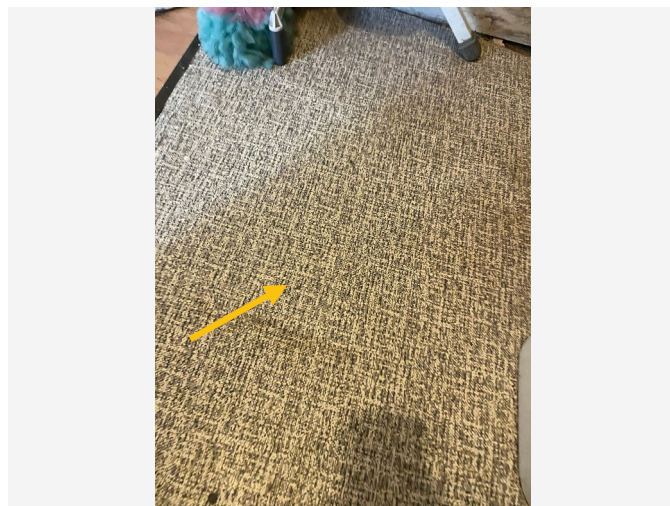
Tijdens de inspectie van het vloerzeil heb ik, op basis van mijn ervaring, kunnen vaststellen dat het vloerzeil niet asbesthoudend of asbestverdacht is. We hebben echter niet kunnen vaststellen of er mogelijk asbestverdachte of asbesthoudende materialen, zoals bijvoorbeeld lijm, onder deze toepassingen aanwezig zijn. Bij renovatie of sloop is het aangeraden om een destructief onderzoek te laten uitvoeren van deze toepassingen.

Basis voor advies	De asbestdeskundige beoordeelt het materiaal als niet-asbestverdacht.
Primaire drager	Vloer
(Asbest)materiaal	Prefab - afwerking - Vloerzeil
Bindmiddel	Karton - papier - viltachtig
Gebondenheid bindmiddel	Niet-hechtgebonden

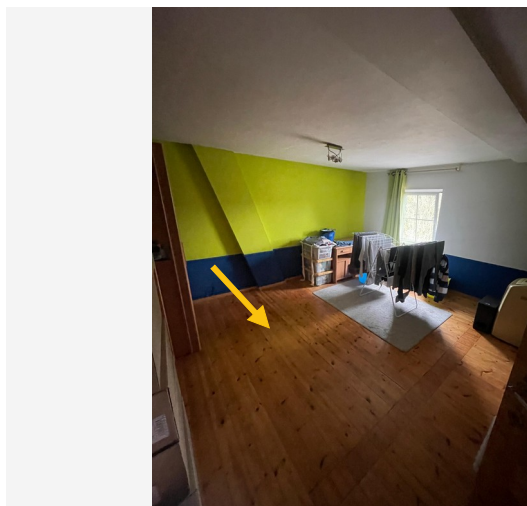
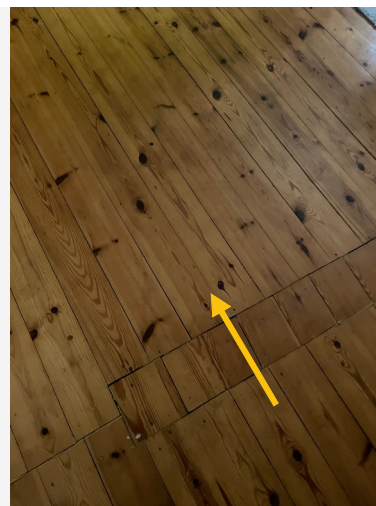
Laminaat/houten plankenvloer is niet asbestverdacht. We hebben echter niet kunnen vaststellen of er mogelijk asbestverdachte of asbesthoudende materialen onder deze toepassingen aanwezig zijn. Bij renovatie of sloop is het aangeraden om een destructief onderzoek te laten uitvoeren van deze toepassingen.

Basis voor advies	De asbestdeskundige beoordeelt het materiaal als niet-asbestverdacht.
Primaire drager	Vloer

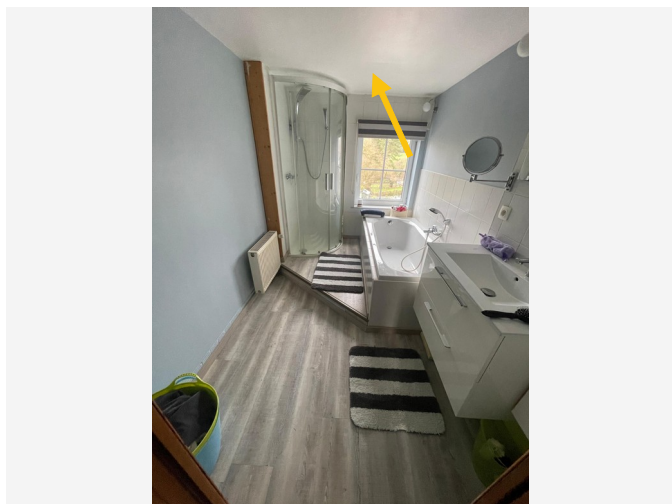
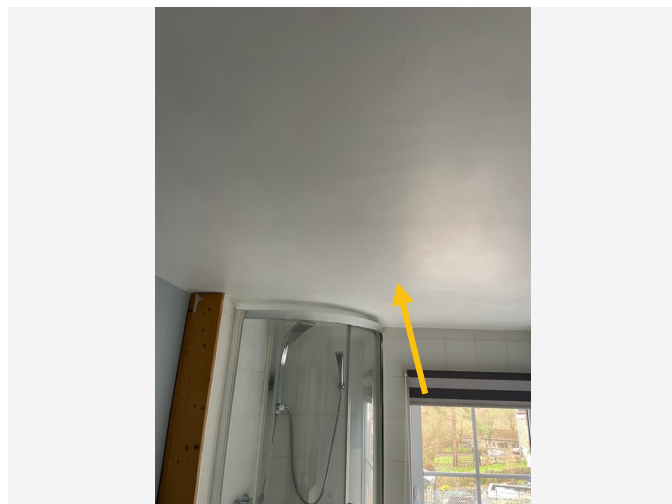
De plafonds zijn gemaakt van niet-asbestverdachte materialen (bijvoorbeeld gyproc, ...), deze toepassingen zijn niet asbestverdacht. We hebben echter niet kunnen vaststellen of er mogelijk asbestverdachte of asbesthoudende materialen achter deze toepassingen aanwezig zijn. Bij renovatie of sloop is het aangeraden om een destructief onderzoek te laten uitvoeren van deze toepassingen.

Basis voor advies	De asbestdeskundige beoordeelt het materiaal als niet-asbestverdacht.
Primaire drager	Plafond
(Asbest)materiaal	In-situ afwerkingslagen - Pleisterwerk (wand, plafond, ...)
Bindmiddel	Gips - kalk
Gebondenheid bindmiddel	Niet-hechtgebonden

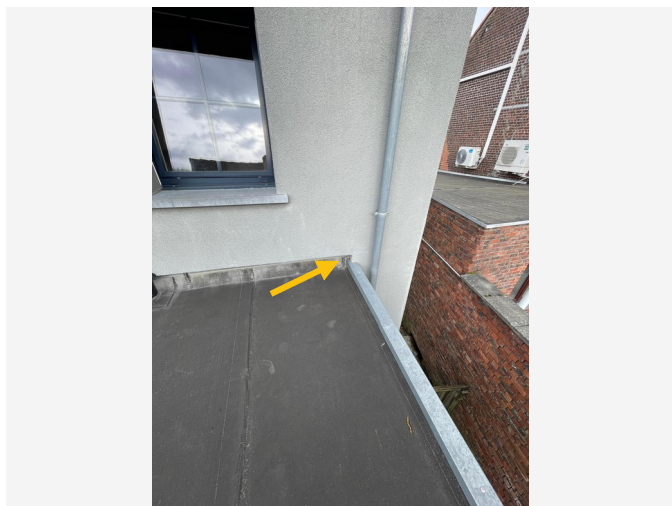
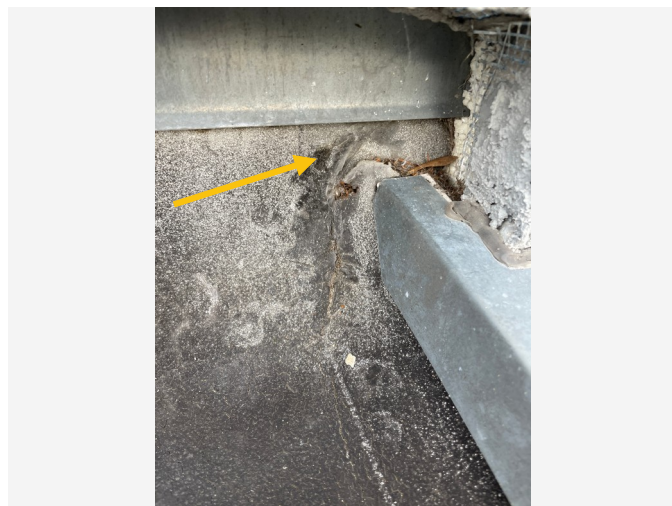
Geen asbest

#	Type	Referentie	Resultaat
7.1	Puntmonster	MM04	Geen asbest

Beschrijving	Roofing plat dak - VD1
Omgeving	Buiten
Primaire drager	Plat dak
Bindmiddel van materiaal	Bitumen (roofing, teer, asfalt)
Gebondenheid op basis van bindmiddel	Hecht
Hoeveelheid (oppervlakte - aantal)	• 20,00 m ² - 1 stuk
Totale oppervlakte	20,00 m ²
Identificatiemethode	Een monstername door de asbestdeskundige met laboanalyse door een asbestlabo.
Destructieve handeling voor identificatie	Nee
Opmerking	Toplaag is niet asbesthoudend (zie labo-analyse). Mogelijks oudere roofing aanwezig onder toplaag. Destructief onderzoek is ook noodzakelijk om onderliggende lagen te analyseren. Deze oppervlakte kan licht afwijken van de gemeten oppervlakte, de opgegeven hoeveelheden mogen niet gebruikt worden als maatstaf van heffing.

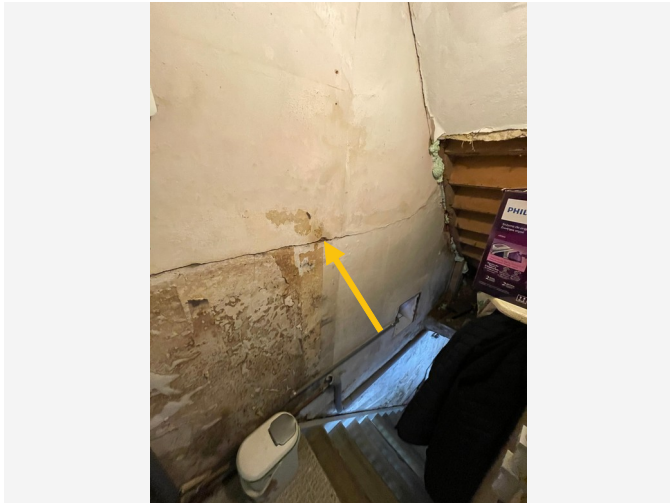
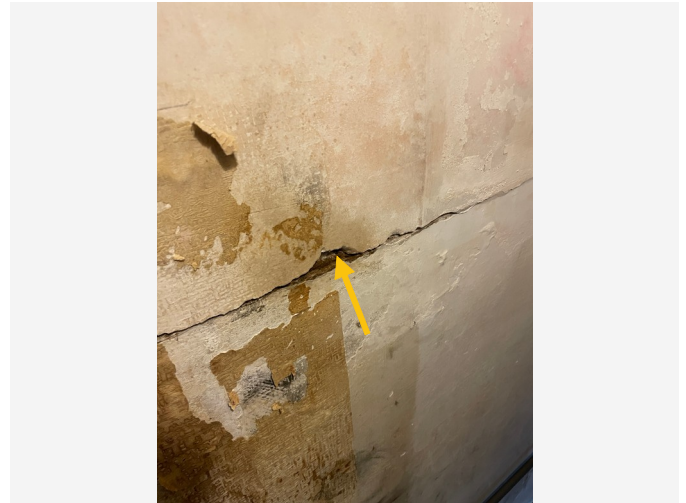
Fiche 8: Plaat tegen binnenwand - Kelder

Geen asbest

#	Type	Referentie	Resultaat
8.1	Puntmonster	MM05	Geen asbest

Beschrijving	Plaat tegen binnenwand - Kelder
Omgeving	Binnen
Primaire drager	Binnenwand
Bindmiddel van materiaal	Gips - kalk
Gebondenheid op basis van bindmiddel	Niet-hechtgebonden
Hoeveelheid (gewicht - aantal)	<ul style="list-style-type: none">• 20,00 kg - 1 stuk
Totaal gewicht	20,00 kg
Identificatiemethode	Een monstername door de asbestdeskundige met laboanalyse door een asbestlabo.
Destructieve handeling voor identificatie	Nee
Opmerking	De opgegeven volumes zijn slechts schattingen en mogen niet worden gebruikt als maatstaf voor heffingen.

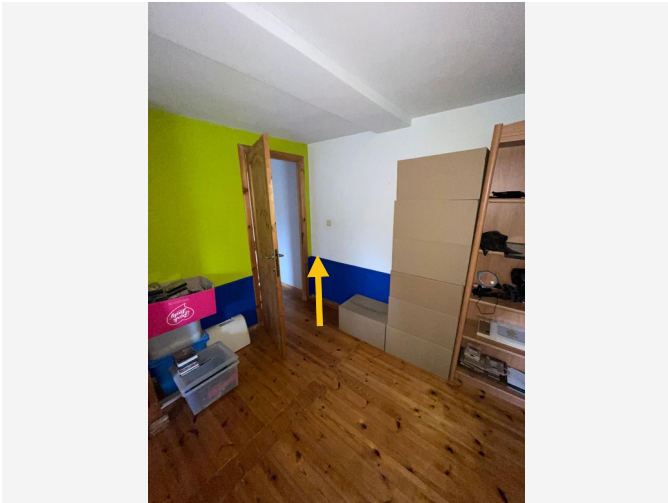
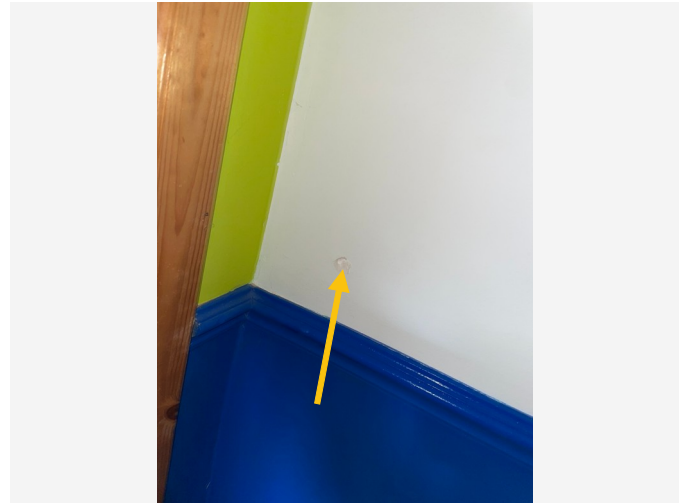
Fiche 9: Pleisterwerk muren

Geen asbest

#	Type	Referentie	Resultaat
9.1	Mengmonster	MM01	Geen asbest

Beschrijving	Pleisterwerk muren
Omgeving	Binnen
Primaire drager	Binnenwand
Bindmiddel van materiaal	Gips - kalk
Gebondenheid op basis van bindmiddel	Niet-hechtgebonden
Hoeveelheid (oppervlakte - dikte - aantal)	• 185,00 m ² - 1,00 cm - 1 stuk
Totaal volume	1,85 m ³
Identificatiemethode	Een monstername door de asbestdeskundige met laboanalyse door een asbestlabo.
Destructieve handeling voor identificatie	Nee
Opmerking	Monsters genomen in trappenhal, keuken en slaapkamer. Geen aparte stookruimte aanwezig. Deze oppervlakte kan licht afwijken van de gemeten oppervlakte, de opgegeven hoeveelheden mogen niet gebruikt worden als maatstaf van heffing.

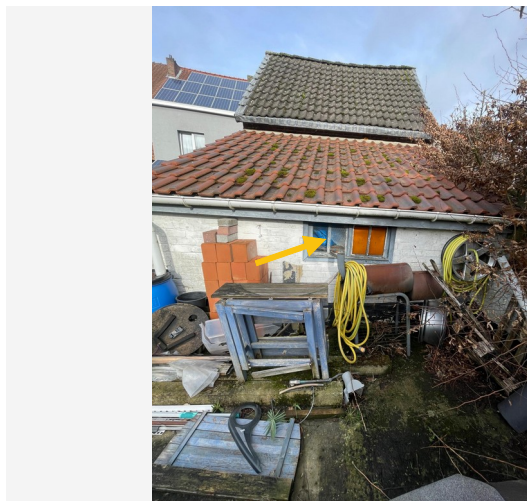
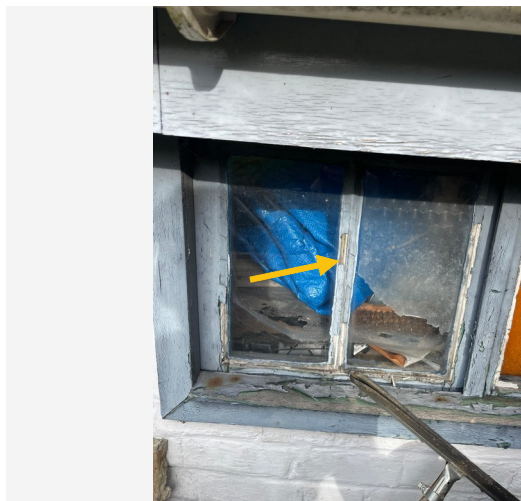
Fiche 10: Mastiek tussen glas en schrijnwerk - Bijgebouw

Geen asbest

#	Type	Referentie	Resultaat
10.1	Puntmonster	MM03	Geen asbest

Beschrijving	Mastiek tussen glas en schrijnwerk - Bijgebouw
Omgeving	Buiten
Primaire drager	Wandopening verticaal (raam, deur, ...)
Bindmiddel van materiaal	Kitten, mastiek, pasta
Gebondenheid op basis van bindmiddel	Hecht
Hoeveelheid (gewicht - aantal)	<ul style="list-style-type: none">• 0,50 kg - 1 stuk
Totaal gewicht	0,50 kg
Identificatiemethode	Een monstername door de asbestdeskundige met laboanalyse door een asbestlabo.
Destructieve handeling voor identificatie	Nee
Opmerking	De opgegeven volumes zijn slechts schattingen en mogen niet worden gebruikt als maatstaf voor heffingen.

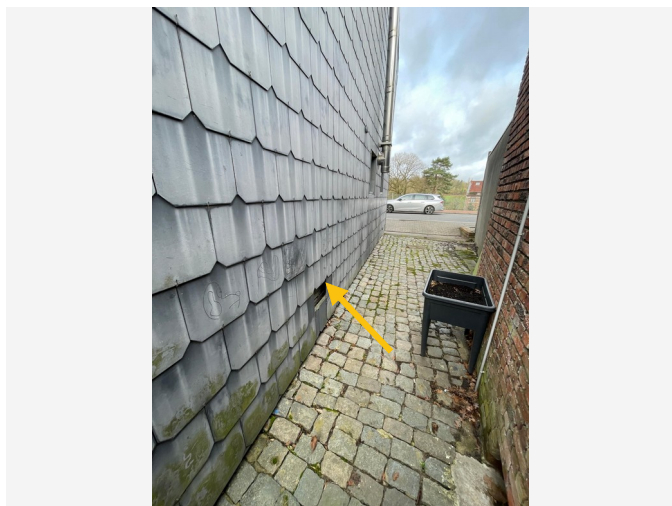
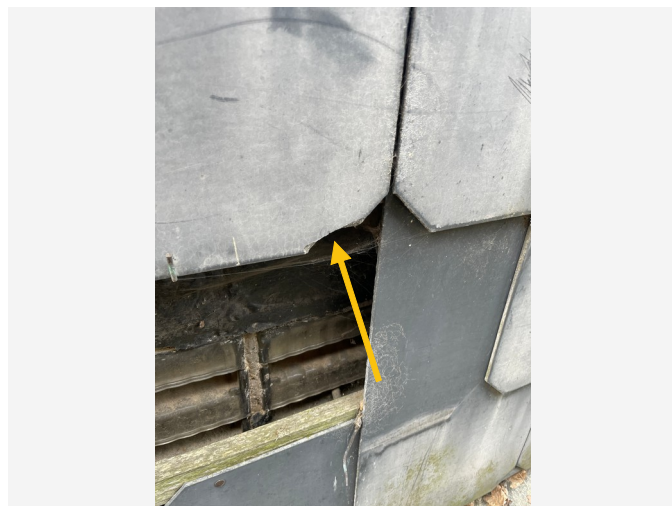
Fiche 11: Leien tegen zijgevel

Geen asbest

#	Type	Referentie	Resultaat
11.1	Puntmonster	MM02	Geen asbest

Beschrijving	Leien tegen zijgevel
Omgeving	Buiten
Primaire drager	Wand buitenschil
Bindmiddel van materiaal	Cement
Gebondenheid op basis van bindmiddel	Hecht
Hoeveelheid (oppervlakte - aantal)	<ul style="list-style-type: none">• 85,00 m² - 1 stuk
Totale oppervlakte	85,00 m ²
Identificatiemethode	Een monstername door de asbestdeskundige met laboanalyse door een asbestlabo.
Destructieve handeling voor identificatie	Nee
Opmerking	De opgegeven volumes zijn slechts schattingen en mogen niet worden gebruikt als maatstaf voor heffingen.

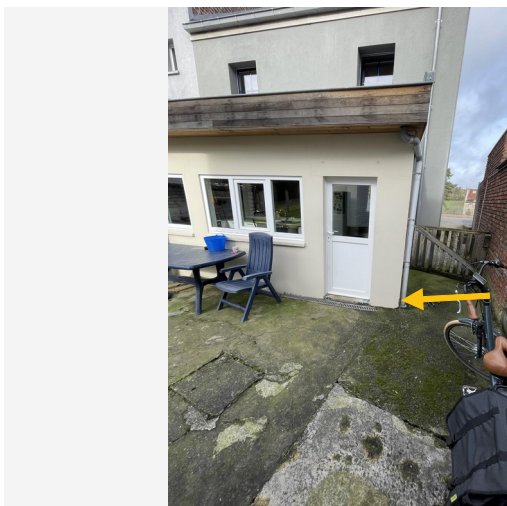
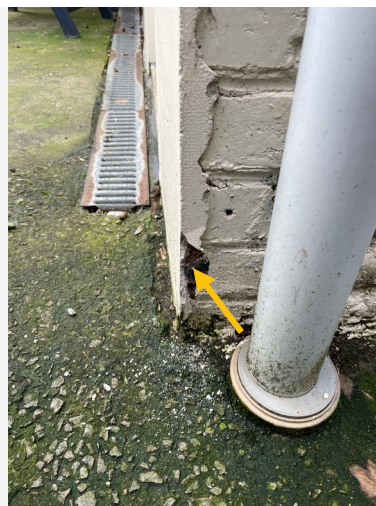
Geen asbest

#	Type	Referentie	Resultaat
12.1	Mengmonster	MM06	Geen asbest

Beschrijving	Bezetting/smeerlaag tegen gevel - GV
Omgeving	Buiten
Primaire drager	Wand buitenschil
Bindmiddel van materiaal	Cement
Gebondenheid op basis van bindmiddel	Hecht
Hoeveelheid (gewicht - aantal)	<ul style="list-style-type: none">• 350,00 kg - 1 stuk
Totaal gewicht	350,00 kg
Identificatiemethode	Een monstername door de asbestdeskundige met laboanalyse door een asbestlabo.
Destructieve handeling voor identificatie	Nee
Opmerking	De opgegeven volumes zijn slechts schattingen en mogen niet worden gebruikt als maatstaf voor heffingen.

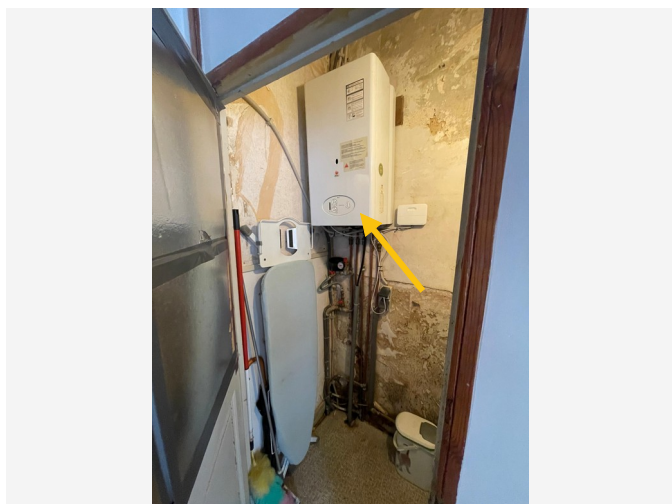
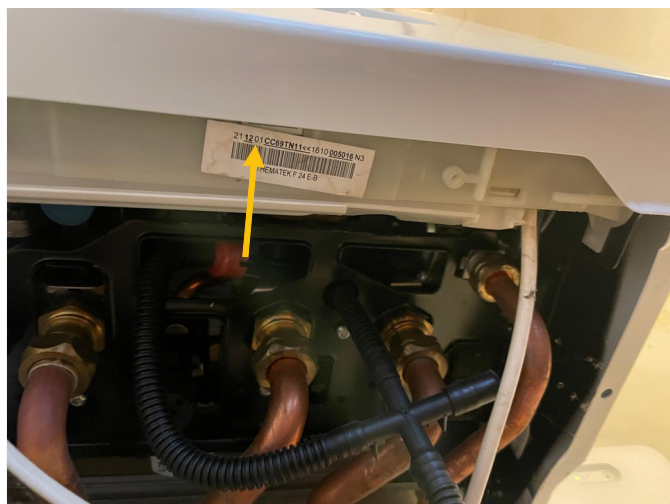
Beschrijving	Notitie	Terug te vinden op plannen
Fiche 13: Gaswandketel bouwjaar 2001 - Kelder - VD -1	Gaswandketel bouwjaar 2001: niet asbestverdacht.	Plan 1.3: Woning plan - Gelijkvloers
Fiche 14: Afdichtingsmateriaal aan schrijnwerk	Geen asbestverdachte mastiek aanwezig tussen gevel en schrijnwerk.	-
Fiche 15: Materialen onder de dakbedekking (onderdak)	Geen asbestverdacht onderdak aanwezig.	-
Fiche 16: Materialen van rookgaskanalen	Geen asbestverdachte rookgaskanalen in vezelcement aanwezig.	-
Fiche 17: Crepi tegen buitenwand - Gevel	Crepi tegen gevel werd aangebracht in 2012: zie bewijsdocumenten in bijlage.	Plan 1.12: Woning plan - Gevels
Fiche 18: Dakbedekking	De dakbedekking is niet asbestverdacht.	-
