Asbestinventarisatetest

Brusselbaan 132, 1790 Affligem

Attestnummer : 20260508-000417.000

Uitgegeven op : 08.05.2026

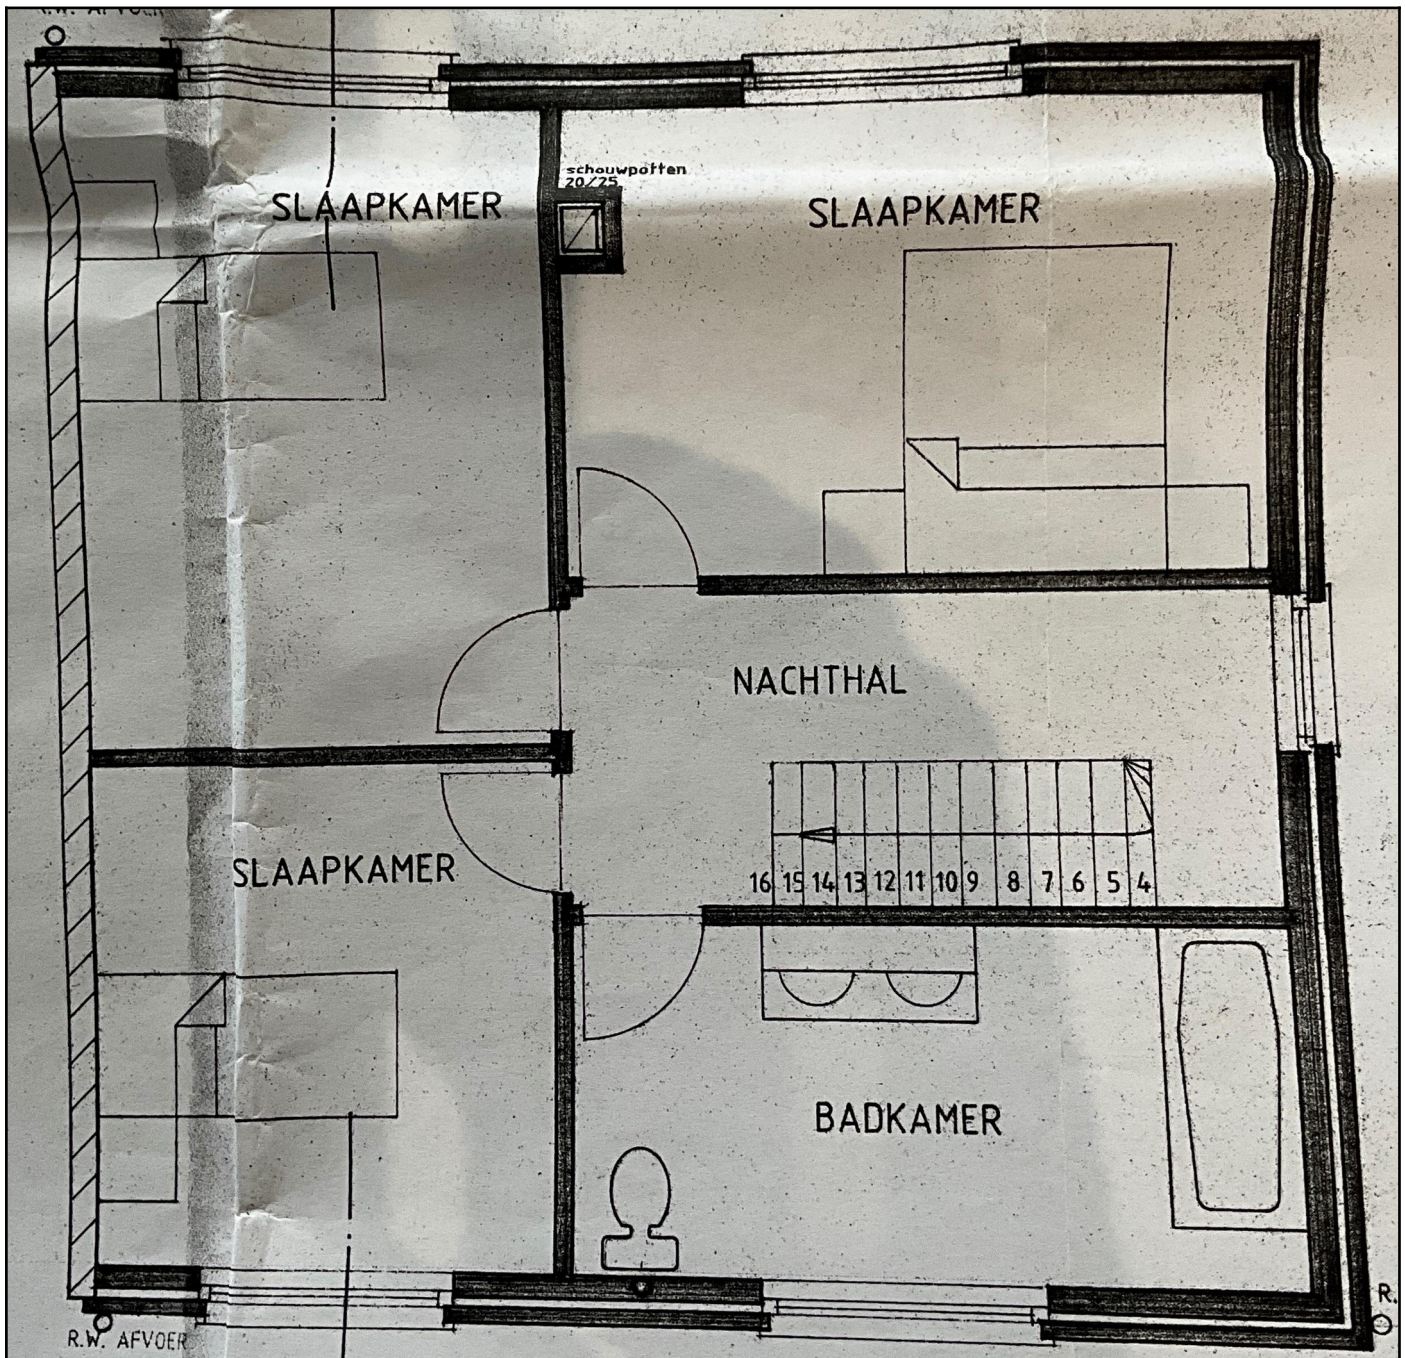
Plan 1.2: 1ste verdiep

alle binnenwanden zijn bepleisterd
de plafonds zijn niet bepleisterd

Beschrijving	Type	Actie
4. Pleisterwerk muren	Geen asbest	-

5. Pleisterwerk plafonds	Geen asbest	-
--------------------------	-------------	---

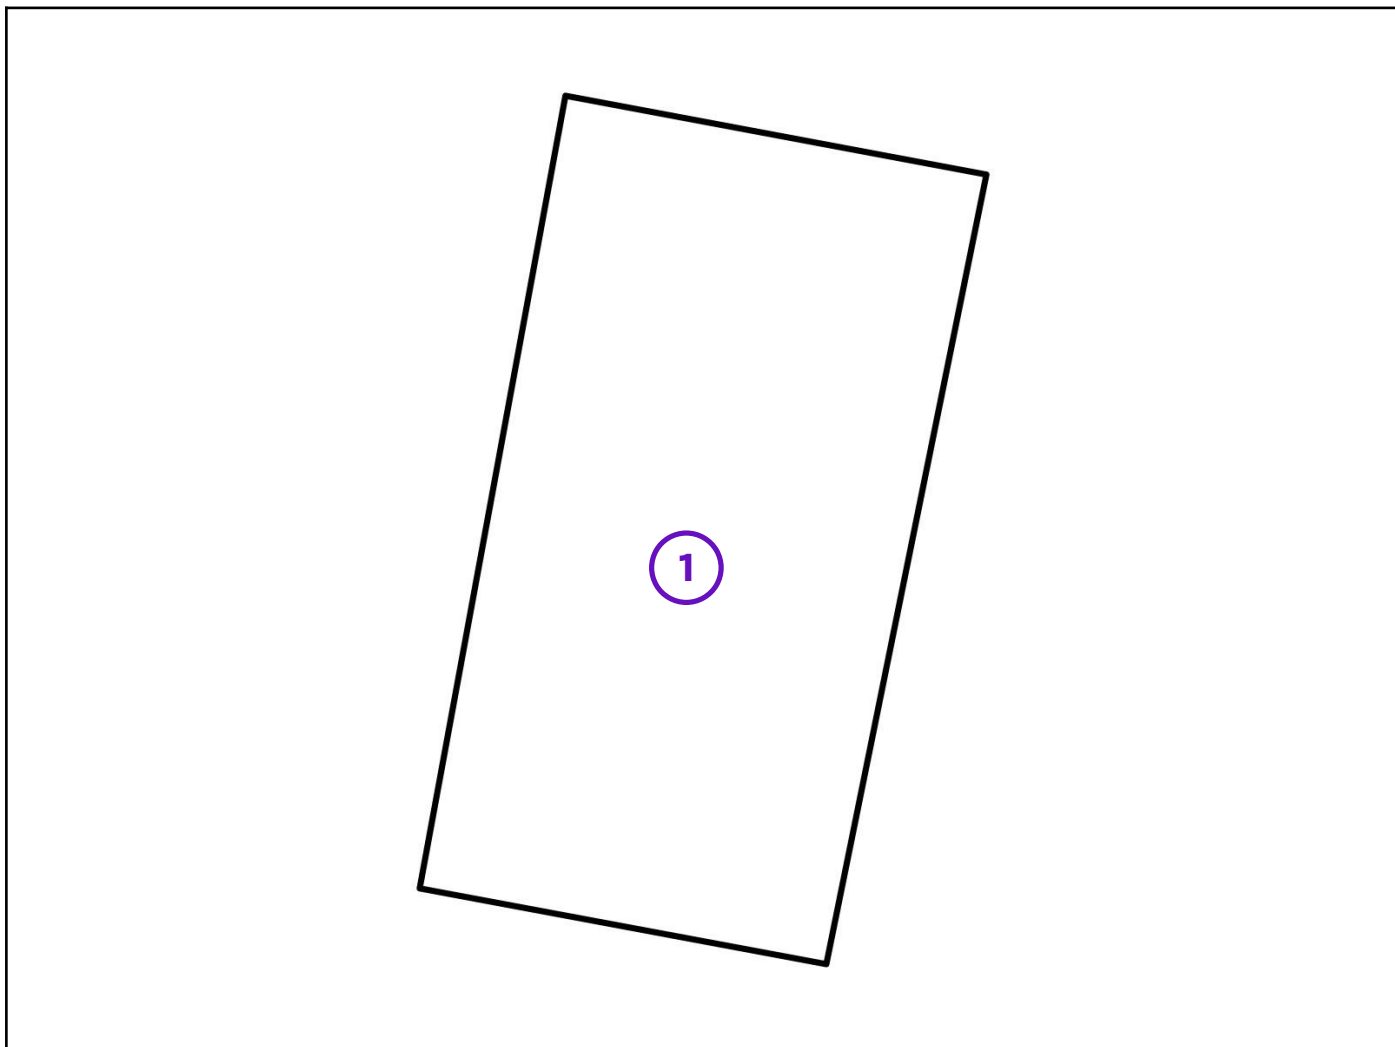
Plan 1.4: Bovenaanzicht

Beschrijving	Type	Actie
1. Binnenzijde schouw	Beperking	-

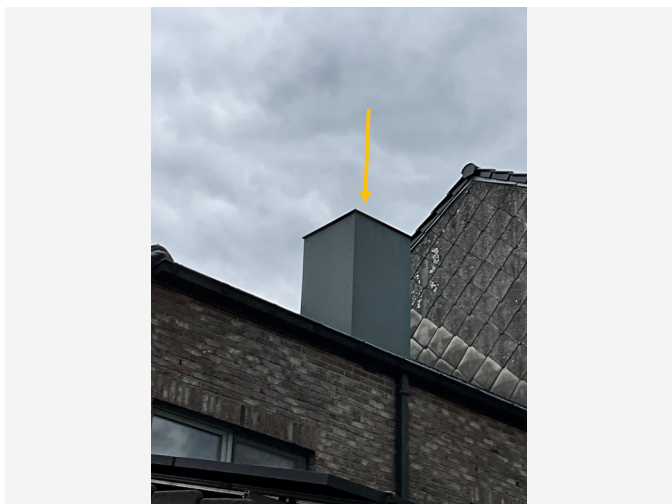
Situeringfoto

Tijdelijke beperking

Reden: Het te onderzoeken materiaal situeert zich hoger dan 3,50 m te rekenen vanaf een veilige ondergrond

Uitleg van de asbestdeskundige: Het is niet mogelijk om de binnenzijde van de gemetselde schouw te onderzoeken.

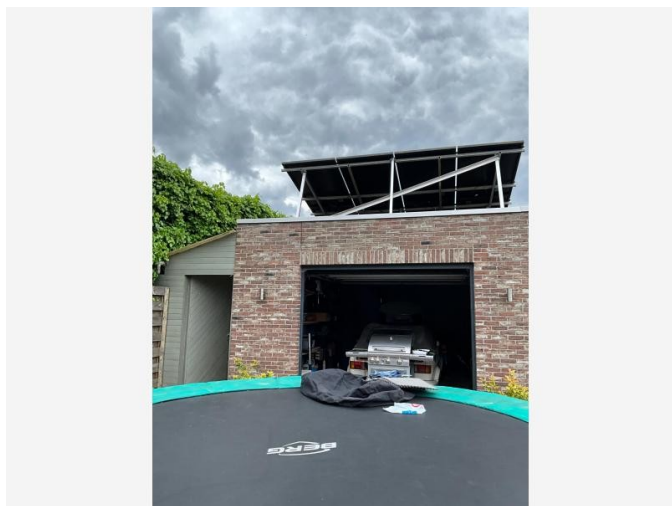
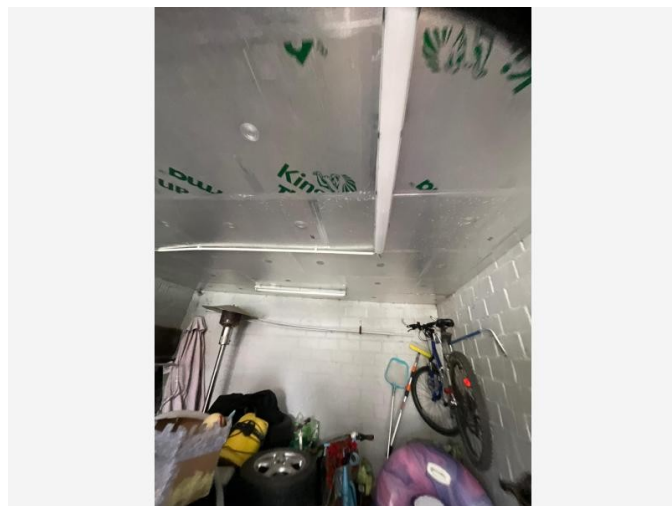
Informatie over een niet-asbestverdacht materiaal

Er werden geen asbestverdachte materialen aangetroffen in/op/aan de losstaande garage.

Basis voor advies	De asbestdeskundige beoordeelt het materiaal als niet-asbestverdacht.
--------------------------	---

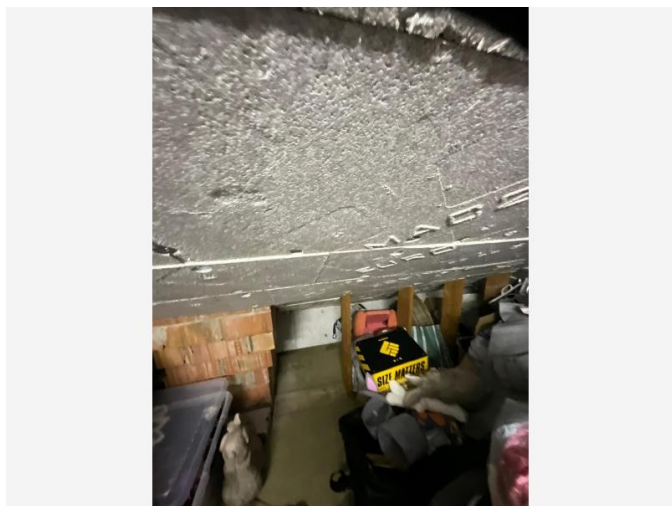
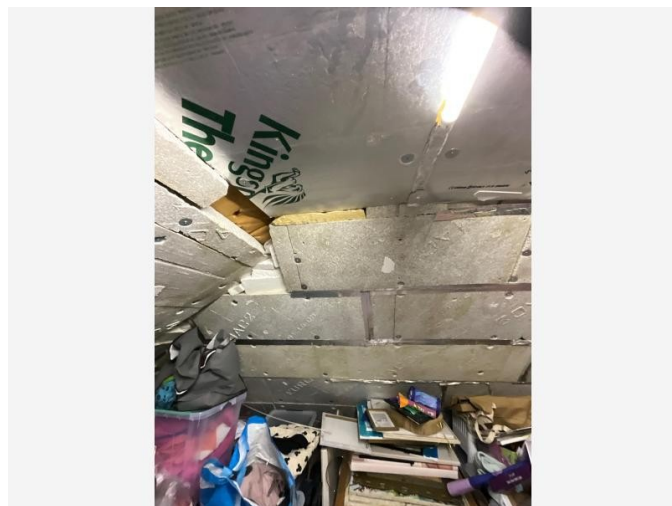
Informatie over een niet-asbestverdacht materiaal

Er werden geen asbestverdachte materialen aangetroffen op de zolder.

Basis voor advies	De asbestdeskundige beoordeelt het materiaal als niet-asbestverdacht.
--------------------------	---

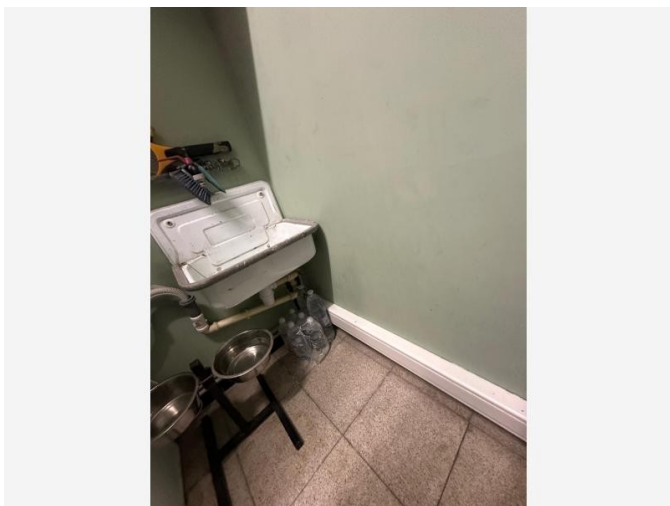
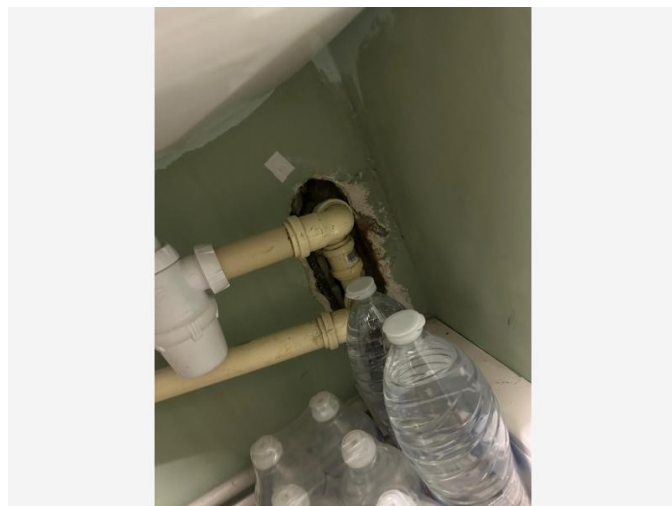
Conclusie

Geen asbest

#	Type	Referentie	Resultaat
4.1	Mengmonster	PLM	Geen asbest

Beschrijving	Pleisterwerk muren
Omgeving	Binnen
Primaire drager	Binnenwand
Bindmiddel van materiaal	Gips - kalk
Gebondenheid op basis van bindmiddel	Niet-hechtgebonden
Hoeveelheid (oppervlakte - dikte - aantal)	• 460,00 m ² - 1,00 cm - 1 stuk
Totaal volume	4,60 m ³
Identificatiemethode	Een monstername door de asbestdeskundige met laboanalyse door een asbestlabo.
Destructieve handeling voor identificatie	Nee
Opmerking	De hoeveelheid is geschat.

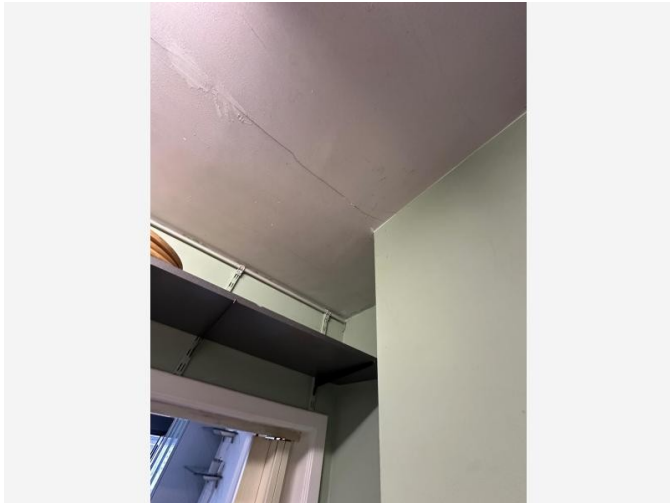
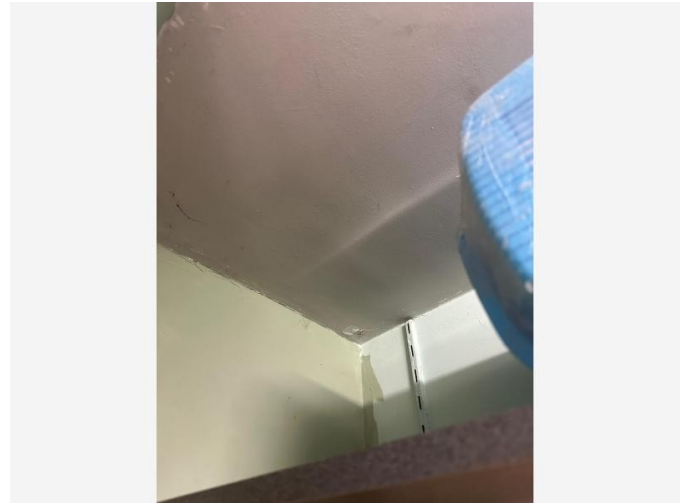
Conclusie

Geen asbest

#	Type	Referentie	Resultaat
5.1	Mengmonster	PLPL	Geen asbest

Beschrijving	Pleisterwerk plafonds
Omgeving	Binnen
Primaire drager	Plafond
Bindmiddel van materiaal	Gips - kalk
Gebondenheid op basis van bindmiddel	Niet-hechtgebonden
Hoeveelheid (oppervlakte - dikte - aantal)	• 90,00 m ² - 1,00 cm - 1 stuk
Totaal volume	0,90 m ³
Identificatiemethode	Een monstername door de asbestdeskundige met laboanalyse door een asbestlabo.
Destructieve handeling voor identificatie	Nee
Opmerking	De hoeveelheid is geschat.
