# Asbestinventarisatetest

Pachthofstraat 7, 3080 Tervuren

Attestnummer : 20260319-000348.000

Uitgegeven op : 19.03.2026

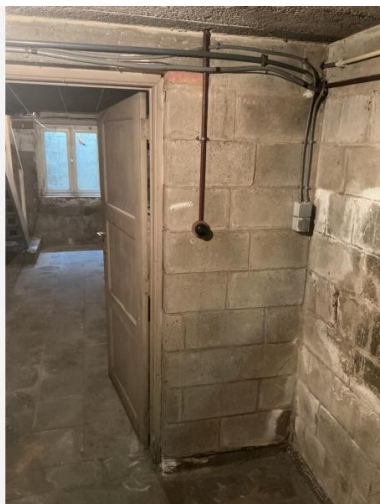
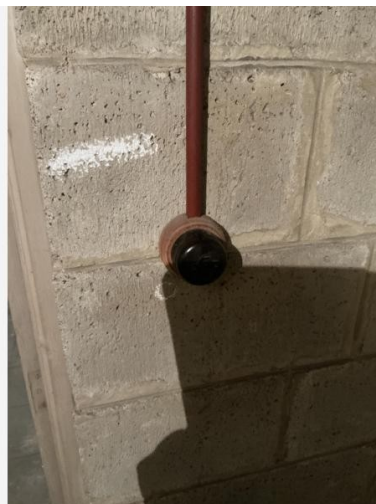
Eindbeoordeling materiaalrisico	Verhoogd materiaalrisico en/of verhoogde kans op vezelvrijgave
---------------------------------	--

<b>Gebondenheid</b>	Categorie 1: hechtgebonden in oorsprong
<b>Asbestsoort (vezeltype)</b>	Crocidoliet aanwezig
<b>Asbestconcentratie</b>	Laag (< 50%)
<b>Afschermingsgraad van het gehele materiaal</b>	Geheel of deels vrij aan de binnenlucht, maar geen contact met binnenluchtstromen
<b>Toestand van het materiaal</b>	Licht beschadigd, licht verweerd. Intacte calciumsilicaatplaat of materiaal met categorie 3-gebondenheid

Beschrijving	Bakeliet schakelmateriaal
Omgeving	Binnen
Primaire drager	Communicatie en elektrische infrastructuur en uitrusting
Asbestmateriaal	Plaat, paneel, tablet - Type Bakeliet
Bindmiddel van asbestmateriaal	Kunststof of -hars
Gebondenheid op basis van bindmiddel	Hecht
Hoeveelheid (oppervlakte - dikte - aantal)	<ul style="list-style-type: none"> <li>• 0,01 m<sup>2</sup> - 0,50 cm - 14 stuks</li> </ul>
Totaal volume	< 0,001 m <sup>3</sup>
Eenvoudig bereikbaar	Ja
Bevestigingswijze	<ul style="list-style-type: none"> <li>• Geschroefd</li> </ul>
Identificatiemethode	<p>De asbestdeskundige beoordeelt het materiaal als asbestverdacht en dus asbesthoudend, en dit zonder monstername.</p> <p>Motivatie: De monstername brengt andere schade aan dan schade die inherent is aan de monstername.</p>
Destructieve handeling voor identificatie	Nee
Opmerking	De hoeveelheid betreft een schatting.

Verwijderen

- Zorg voor een veilig beheer. Vermijd het beschadigen van het asbestmateriaal. Controleer de toestand jaarlijks op wijzigingen.
- Voer bijkomende staalname(s) uit.

- Eenvoudige handelingen: mag via doe-het-zelf of door werknemer(s) met opleidingsattest eenvoudige handelingen  
Bij het uitvoeren van eenvoudige handelingen, zoals toegestaan via doe-het-zelfmethoden of door werknemers met een opleidingsattest, is het gebruik van de juiste persoonlijke beschermingsmiddelen (PBM's) verplicht om blootstelling aan asbestvezels te voorkomen. Wij adviseren echter om asbest te laten verwijderen door een werknemer met opleidingscertificaat. Maar het is ook toegestaan via de doe-het-zelfmethode, mits de juiste voorzorgsmaatregelen en PBM's in acht worden genomen. De te gebruiken PBM's zijn:
  - FFP3-mondmasker of halfgelaatsmasker met P3 filter
  - wegwerpoverall (Tyvek CATIII, type 5en 6)

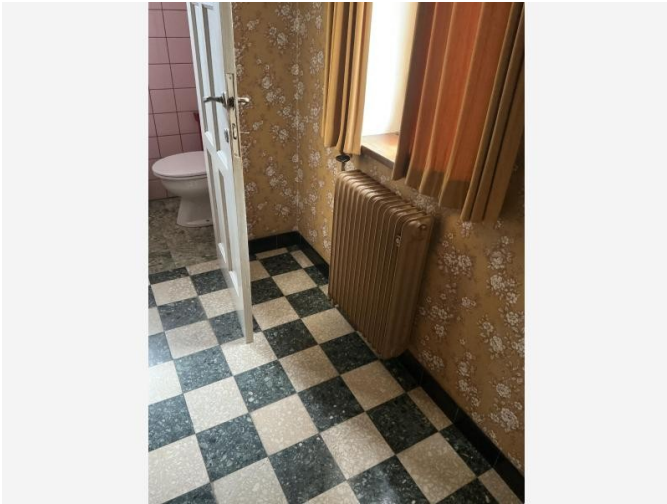
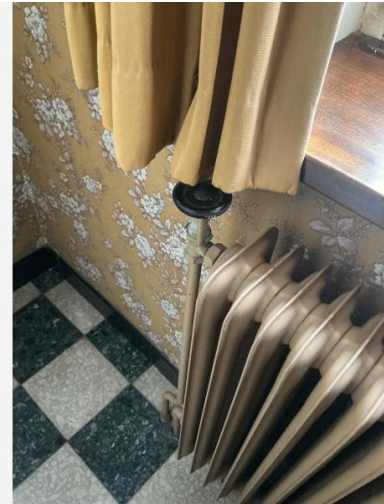
Eindbeoordeling materiaalrisico	Verhoogd materiaalrisico en/of verhoogde kans op vezelvrijgave
---------------------------------	--

Gebondenheid	Categorie 1: hechtgebonden in oorsprong
Asbestsoort (vezeltype)	Crocidoliet aanwezig
Asbestconcentratie	Laag (< 50%)
Afschermingsgraad van het gehele materiaal	Geheel of deels vrij aan binnenluchtstromen
Toestand van het materiaal	Licht beschadigd, licht verweerd. Intacte calciumsilicaatplaat of materiaal met categorie 3-gebondenheid

Beschrijving	Radiatoren - Knoppen
Omgeving	Binnen
Primaire drager	Ruimteverwarming
Asbestmateriaal	Plaat, paneel, tablet - Type Bakeliet
Bindmiddel van asbestmateriaal	Kunststof of -hars
Gebondenheid op basis van bindmiddel	Hecht
Hoeveelheid (oppervlakte - dikte - aantal)	• 0,01 m <sup>2</sup> - 1,00 cm - 7 stuks
Totaal volume	< 0,001 m <sup>3</sup>
Eenvoudig bereikbaar	Ja
Bevestigingswijze	• Geschroefd
Identificatiemethode	De asbestdeskundige beoordeelt het materiaal als asbestverdacht en dus asbesthoudend, en dit zonder monstername.  Motivatie: De monstername brengt andere schade aan dan schade die inherent is aan de monstername.
Destructieve handeling voor identificatie	Nee
Opmerking	De genoteerde hoeveelheid is een schatting.

Verwijderen

- Zorg voor een veilig beheer. Vermijd het beschadigen van het asbestmateriaal. Controleer de toestand jaarlijks op wijzigingen.
- Voer bijkomende staalname(s) uit.

- Eenvoudige handelingen: mag via doe-het-zelf of door werknemer(s) met opleidingsattest eenvoudige handelingen  
Bij het uitvoeren van eenvoudige handelingen, zoals toegestaan via doe-het-zelfmethoden of door werknemers met een opleidingsattest, is het gebruik van de juiste persoonlijke beschermingsmiddelen (PBM's) verplicht om blootstelling aan asbestvezels te voorkomen. Wij adviseren echter om asbest te laten verwijderen door een werknemer met opleidingscertificaat. Maar het is ook toegestaan via de doe-het-zelfmethode, mits de juiste voorzorgsmaatregelen en PBM's in acht worden genomen. De te gebruiken PBM's zijn:
  - FFP3-mondmasker of halfgelaatsmasker met P3 filter
  - wegwerpoverall (Tyvek CATIII, type 5en 6)

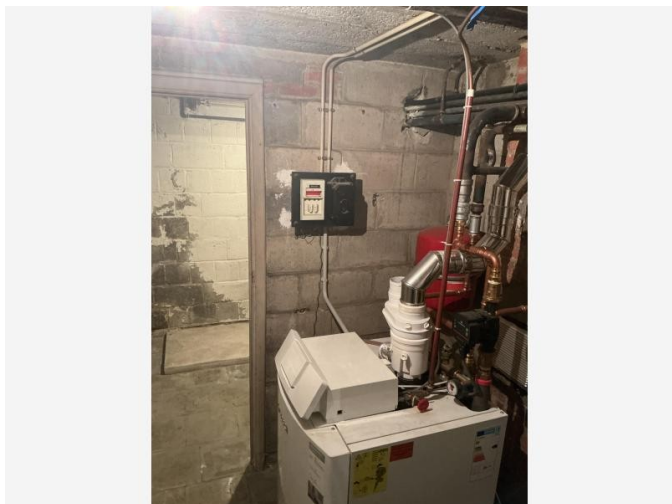
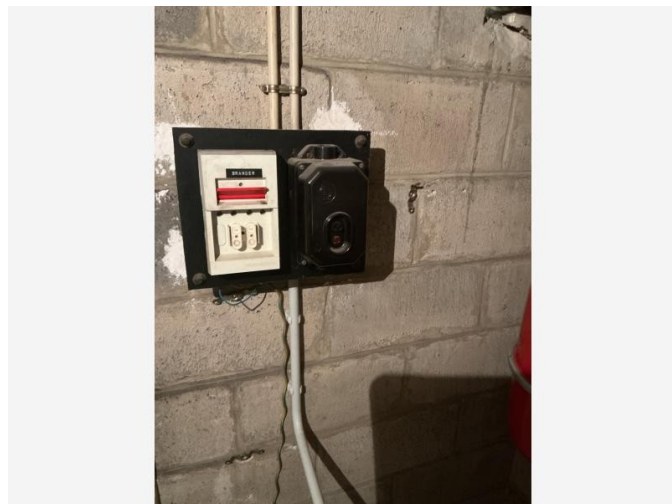
Beschrijving	Bakeliet zekering kast
Omgeving	Binnen
Primaire drager	Communicatie en elektrische infrastructuur en uitrusting
Asbestmateriaal	Plaat, paneel, tablet - Type Bakeliet
Bindmiddel van asbestmateriaal	Kunststof of -hars
Gebondenheid op basis van bindmiddel	Hecht
Hoeveelheid (oppervlakte - dikte - aantal)	<ul style="list-style-type: none"><li>0,20 m<sup>2</sup> - 0,50 cm - 3 stuks</li></ul>
Totaal volume	0,003 m <sup>3</sup>
Eenvoudig bereikbaar	Ja
Bevestigingswijze	<ul style="list-style-type: none"><li>Geschroefd</li></ul>
Identificatiemethode	<p>De asbestdeskundige beoordeelt het materiaal als asbestverdacht en dus asbesthoudend, en dit zonder monstername.</p> <p>Motivatie: De materialen behoren niet toe aan de eigenaar voor wie de asbestdeskundige de asbestinventaris uitvoert.</p>
Destructieve handeling voor identificatie	Nee

Zorgvuldig beheren

- Zorg voor een veilig beheer. Vermijd het beschadigen van het asbestmateriaal. Controleer de toestand jaarlijks op wijzigingen.
- Voer bijkomende staalname(s) uit.

- Eenvoudige handelingen: mag via doe-het-zelf of door werknemer(s) met opleidingsattest eenvoudige handelingen  
Bij het uitvoeren van eenvoudige handelingen, zoals toegestaan via doe-het-zelfmethoden of door werknemers met een opleidingsattest, is het gebruik van de juiste persoonlijke beschermingsmiddelen (PBM's) verplicht om blootstelling aan asbestvezels te voorkomen. Wij adviseren echter om asbest te laten verwijderen door een werknemer met opleidingscertificaat. Maar het is ook toegestaan via de doe-het-zelfmethode, mits de juiste voorzorgsmaatregelen en PBM's in acht worden genomen. De te gebruiken PBM's zijn:
  - FFP3-mondmasker of halfgelaatsmasker met P3 filter
  - wegwerpoverall (Tyvek CATIII, type 5en 6)

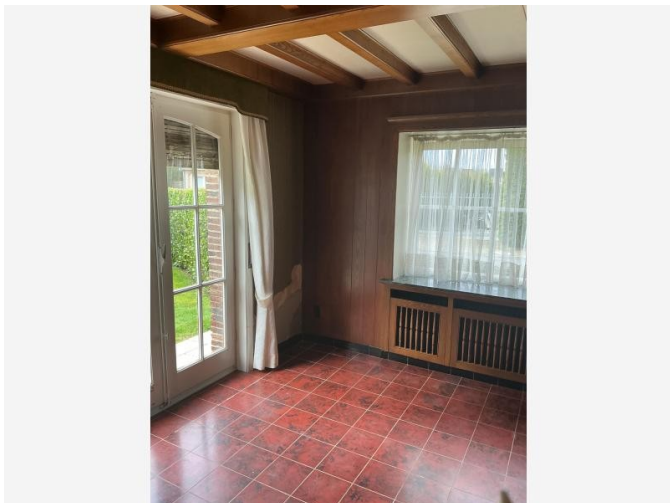
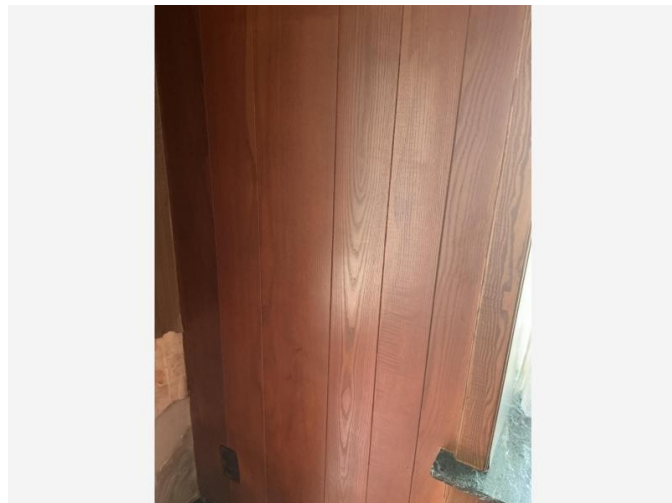
## Fiche 6: Valse wand(en)/voorzetwand(en) - Gipskarton-Pvc-hout

De asbestdeskundige beoordeelt het materiaal als niet-asbestverdacht.

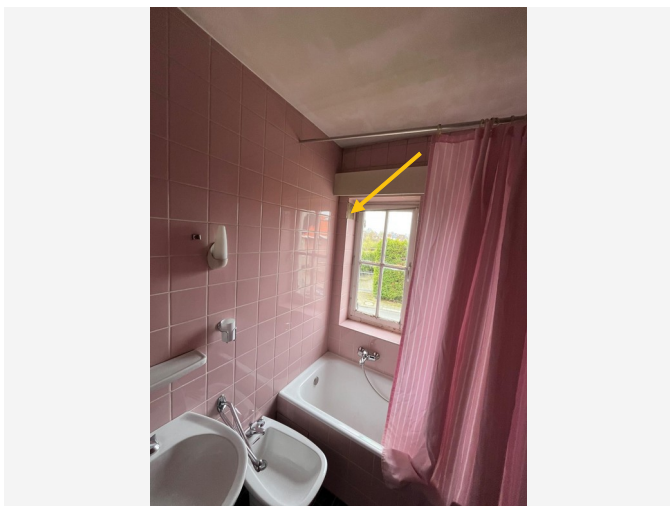
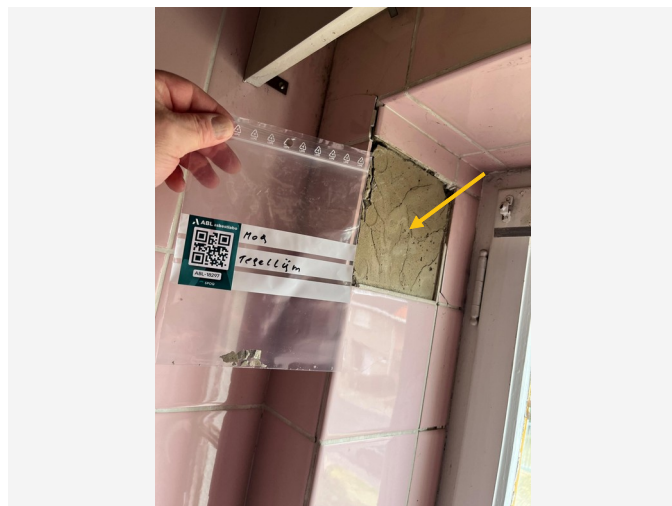
Geen asbest

<b>Beschrijving</b>	Tegellijm
<b>Omgeving</b>	Binnen
<b>Primaire drager</b>	Binnenwand
<b>Bindmiddel van materiaal</b>	Lijm
<b>Gebondenheid op basis van bindmiddel</b>	Hecht
<b>Hoeveelheid (oppervlakte - dikte - aantal)</b>	• 22,00 m <sup>2</sup> - 0,50 mm - 1 stuk
<b>Totaal volume</b>	0,011 m <sup>3</sup>
<b>Identificatiemethode</b>	Een monstername door de asbestdeskundige met laboanalyse door een asbestlabo.
<b>Destructieve handeling voor identificatie</b>	Nee
<b>Opmerking</b>	De hoeveelheid betreft een schatting.

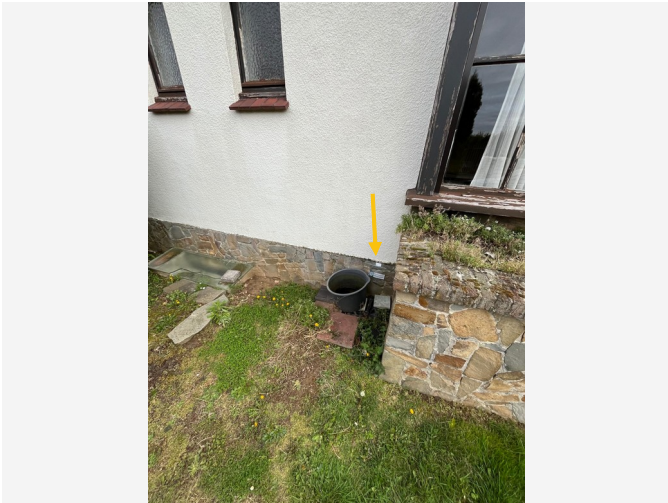
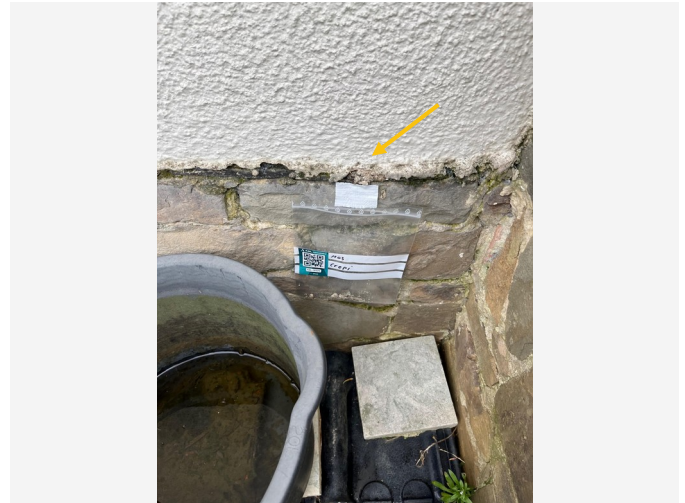
## Fiche 17: Crepi (buiten)

Geen asbest

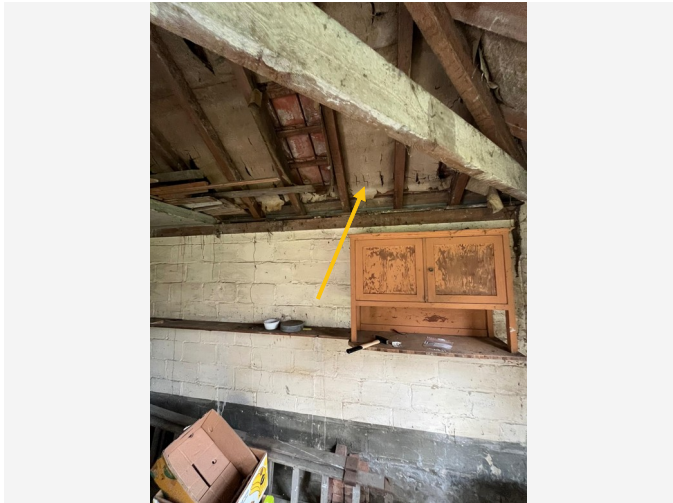
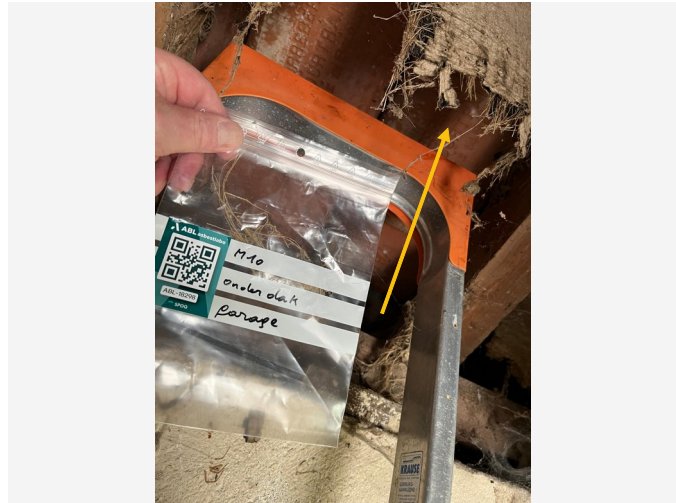
# Fiche 18: Onderdak garage

Geen asbest

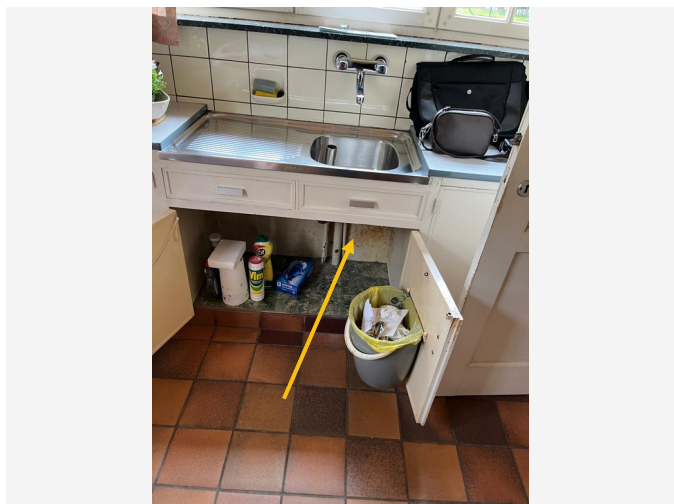
## Fiche 19: Coating

Geen asbest

<b>Beschrijving</b>	Coating
<b>Omgeving</b>	Binnen
<b>Primaire drager</b>	Sanitaire infrastructuur en uitrusting (toe- en afvoer)
<b>Bindmiddel van materiaal</b>	Kunststof of -hars
<b>Gebondenheid op basis van bindmiddel</b>	Hecht
<b>Hoeveelheid (oppervlakte - aantal)</b>	• 1,00 m <sup>2</sup> - 1 stuk
<b>Totale oppervlakte</b>	1,00 m <sup>2</sup>
<b>Identificatiemethode</b>	Een monstername door de asbestdeskundige met laboanalyse door een asbestlabo.
<b>Destructieve handeling voor identificatie</b>	Nee
<b>Opmerking</b>	De hoeveelheid betreft een schatting.

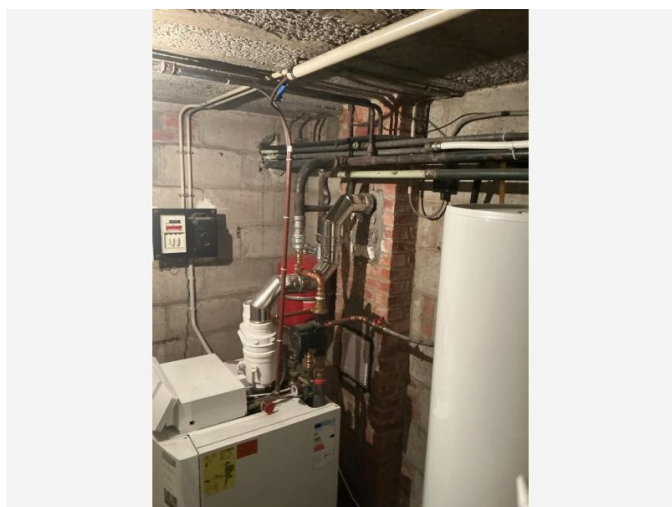
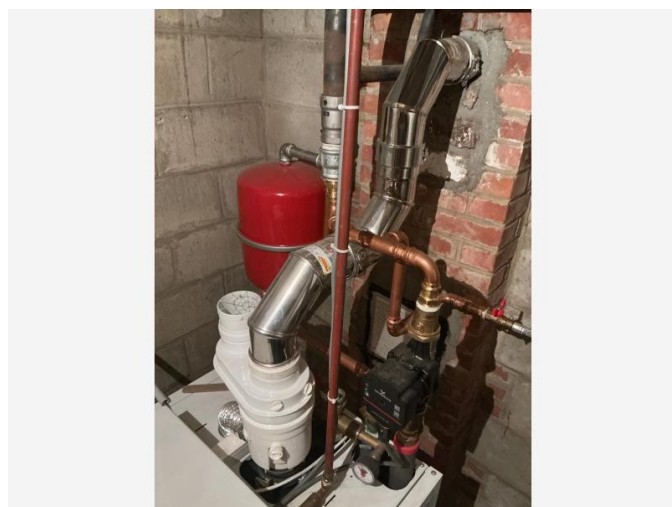
### Fiche 21: Rookgaskanalen - niet verdacht

Beschrijving	Notitie	Terug te vinden op plannen
Fiche 21: Rookgaskanalen - niet verdacht	De materialen van rookgaskanalen zijn niet asbest verdacht.	Plan 1.1: Kelder
Fiche 22: Materialen aan de stookketel(dichtingen, isol mat,...) niet verdacht	De materialen aan de stookketel (dichtingen, isolerend materiaal,...) zijn niet asbest verdacht.	Plan 1.1: Kelder
Fiche 23: Plafondafwerking in gipskarton/hout/pvc	Het plafond bestaat uit niet-asbestverdachte gipskartonplaten/hout-/pvc platen . Zonder destructie is het niet mogelijk om na te gaan of er asbestverdachte materialen aanwezig zijn achter de gipskartonplaten/hout-/pvc platen.	Plan 1.3: Gelijvloers Plan 1.8: Eerste verdieping Plan 1.12: Zolder
Fiche 24: Dakbedekking garage	Geen asbestverdachte dakbedekking aanwezig.	Plan 2.3: Garage plan
Fiche 25: Dakbedekking woning	Geen asbestverdachte dakbedekking aanwezig.	Plan 1.13: Woning plan
