# Asbestinventarisatetest

Jan Van Cuyckstraat 23, 2320 Hoogstraten

Attestnummer : 20260516-000136.000

## Niet-asbestveilig

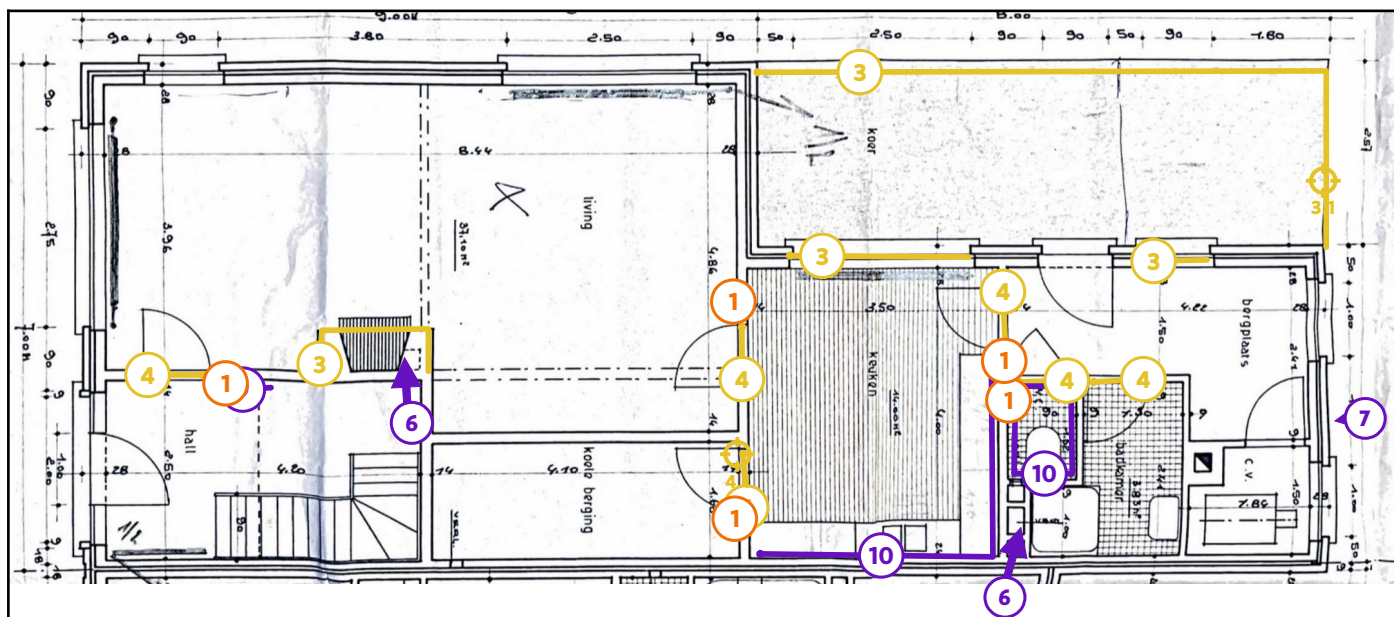
# Plan 1.1: Grondplan gelijkvloers

Beschrijving	Type	Actie
1. Bakeliet schakelaars/stopcontacten	Asbestmateriaal	Verwijderen
3. Vensterbank type massal	Asbestmateriaal	Zorgvuldig beheren
3.1 Code: MM01	Puntmonster	-
4. Dorpels type massal	Asbestmateriaal	Zorgvuldig beheren
4.1 Code: MM02	Puntmonster	-
6. Schouw	Beperking	-
7. Kruipkelder	Beperking	-
9. Oude radiatoren	Advies	-
10. Faiencetegels (lijm)	Advies	-

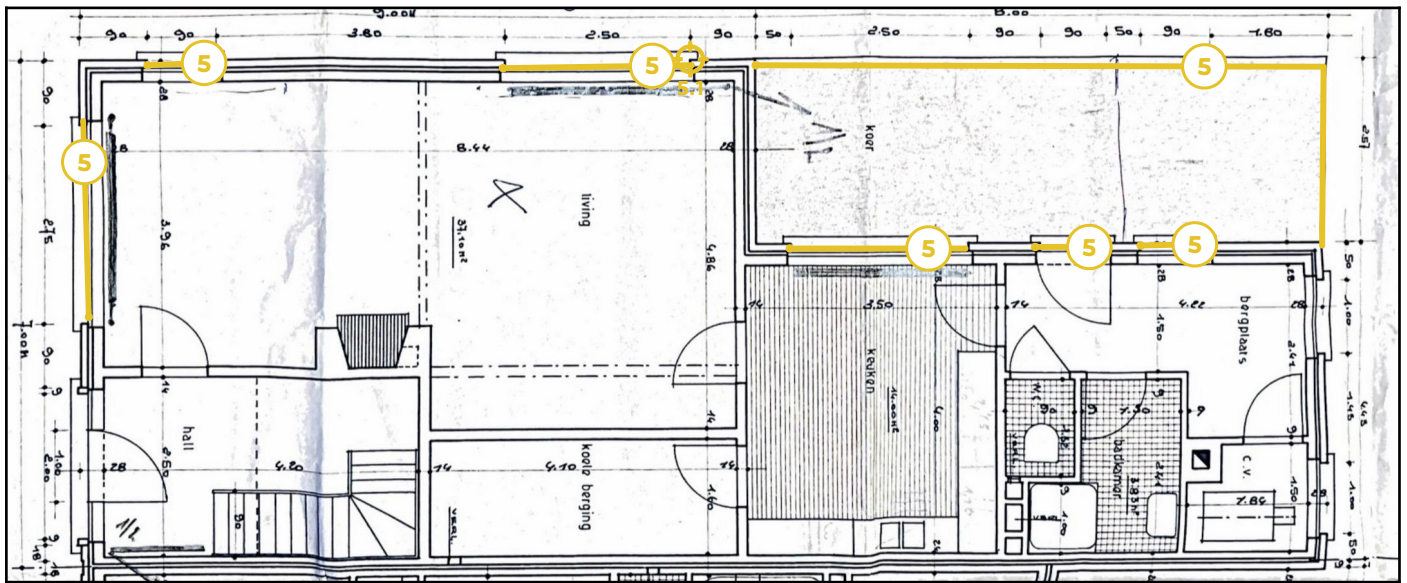
## Plan 1.4: Grondplan gelijkvloers mastiek

Beschrijving	Type	Actie
5. Mastiek	Asbestmateriaal	Zorgvuldig beheren
5.1 Code: MM06	Puntmonster	-

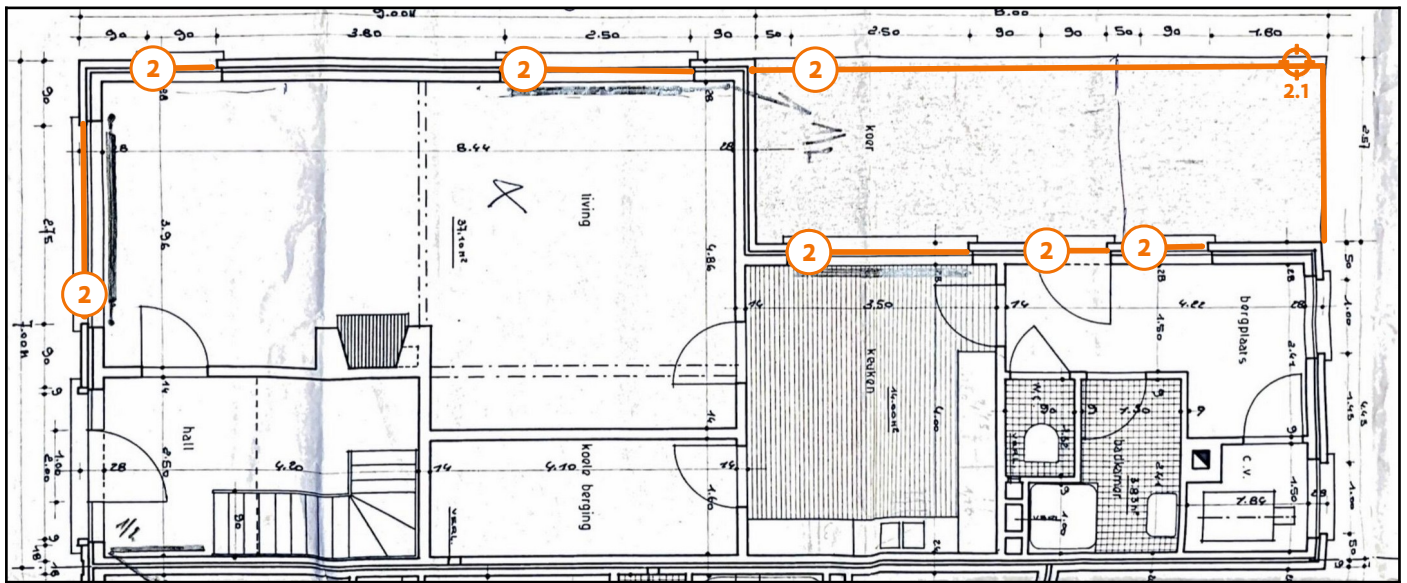
## Plan 1.5: Grondplan gelijkvloers pakking ramen

Beschrijving	Type	Actie
2. Paking ramen	Asbestmateriaal	<b>Verwijderen</b>
2.1 Code: MM05	Puntmonster	-

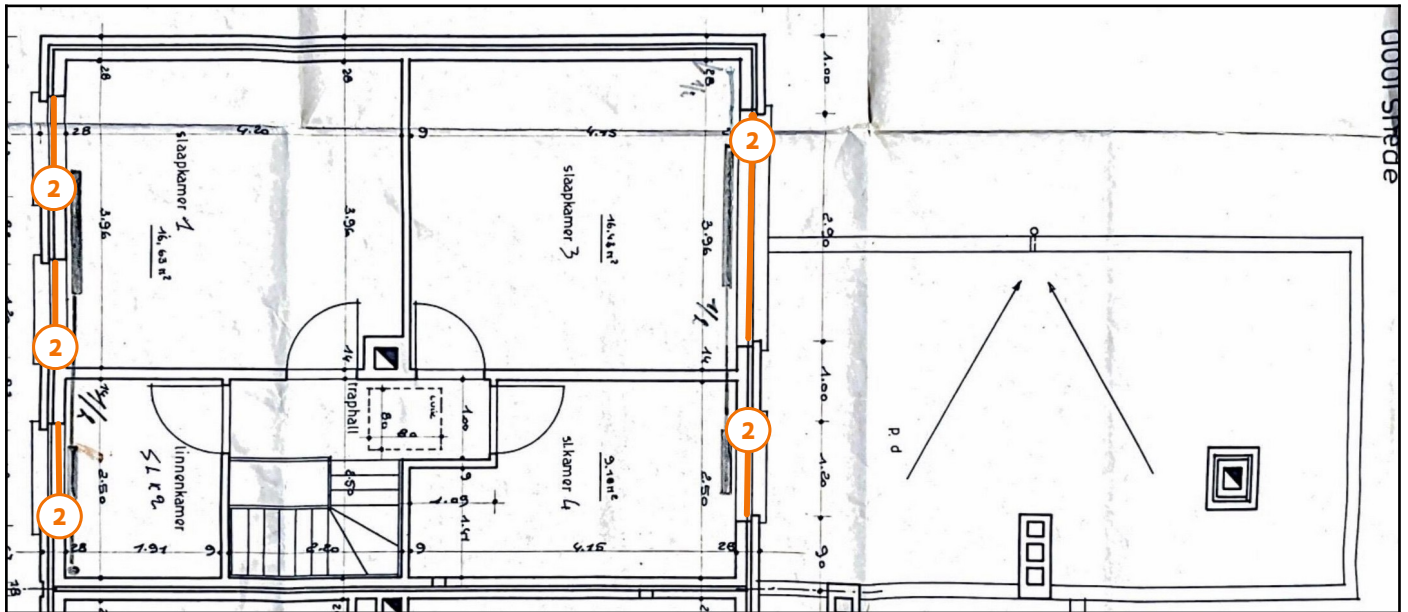
## Plan 1.10: Grondplan eerste verdieping pakking ramen

Beschrijving	Type	Actie
2. Paking ramen	Asbestmateriaal	<a href="#">Verwijderen</a>

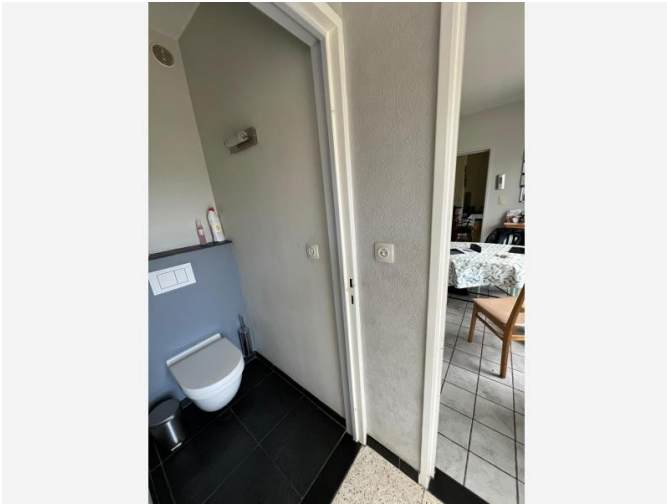
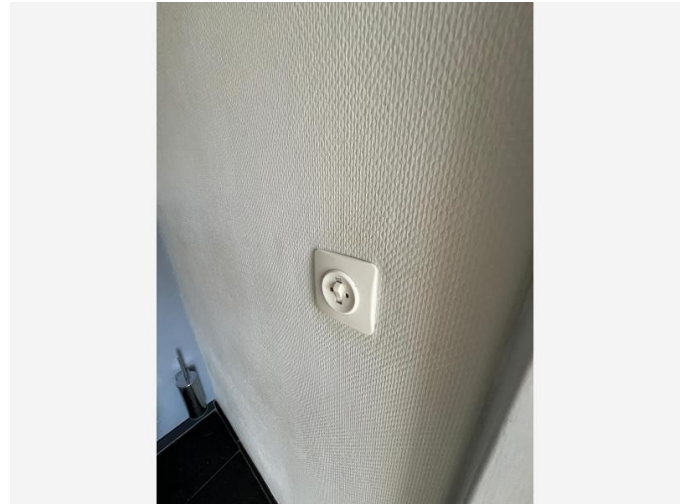
Verhoogd materiaalrisico en/of verhoogde kans op vezelvrijgave

<b>Gebondenheid</b>	Categorie 1: hechtgebonden in oorsprong
<b>Asbestsoort (vezeltype)</b>	Crocidoliet aanwezig
<b>Asbestconcentratie</b>	Laag (< 50%)
<b>Afschermingsgraad van het gehele materiaal</b>	Geheel of deels vrij aan de binnenlucht, maar geen contact met binnenluchtstromen
<b>Toestand van het materiaal</b>	Licht beschadigd, licht verweerd. Intacte calciumsilicaatplaat of materiaal met categorie 3-gebondenheid

Beschrijving	Bakeliet schakelaars/stopcontacten
Omgeving	Binnen
Primaire drager	Communicatie en elektrische infrastructuur en uitrusting
Asbestmateriaal	Plaat, paneel, tablet - Type Bakeliet
Bindmiddel van asbestmateriaal	Kunststof of -hars
Gebondenheid op basis van bindmiddel	Hecht
Hoeveelheid (oppervlakte - dikte - aantal)	• 0,10 m <sup>2</sup> - 1,00 cm - 5 stuks
Totaal volume	0,005 m <sup>3</sup>
Eenvoudig bereikbaar	Ja
Bevestigingswijze	• Geschroefd
Identificatiemethode	De asbestdeskundige beoordeelt het materiaal als asbestverdacht en dus asbesthoudend, en dit zonder monstername.  Motivatie: De monstername brengt andere schade aan dan schade die inherent is aan de monstername.
Destructieve handeling voor identificatie	Nee
Opmerking	Op meerdere plaatsen in de woning treffen wij witte massal schakelaars/stopcontacten aan. De hoeveelheid is een zo nauwkeurig mogelijke opmeting. Hieraan kunnen evenwel geen rechten worden ontleend. Monstername niet uitgevoerd wegens risico op beschadiging van een elektrisch component en mogelijke blootstelling aan spanning of storingen in de elektrische installatie.

Verwijderen

- Zorg voor een veilig beheer. Vermijd het beschadigen van het asbestmateriaal. Controleer de toestand jaarlijks op wijzigingen.
- Voer bijkomende staalname(s) uit.

- Eenvoudige handelingen: mag via doe-het-zelf of door werknemer(s) met opleidingsattest eenvoudige handelingen  
Deze toepassing kan door een aannemer die over een opleidingsattest eenvoudige handelingen beschikt of door een particulier (doe-het-zelf), verwijderd worden indien er geen verhoogd risico op vrijgave van asbestvezels (max. concentratie 0,01 vezels/cm<sup>3</sup> - CODEX Art. VI.3-54) ontstaat en de toepassing voorafgaand wordt gefixeerd/bevochtigd; de individuele elementen zonder machinale werktuigen (boormachine, slijpschijf, hogedrukreiniger,...) en zonder breken of gooien een voor een losgemaakt worden; en ten slotte dubbel en luchtdicht verpakt weggevoerd worden naar een erkend afvalpunt (recyclagepark).

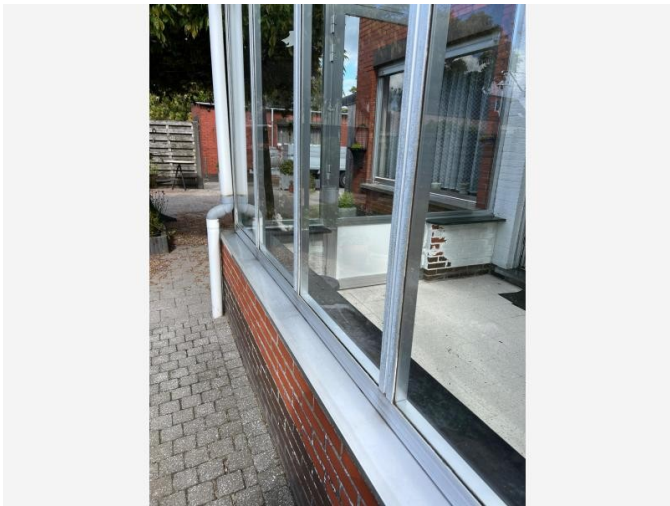
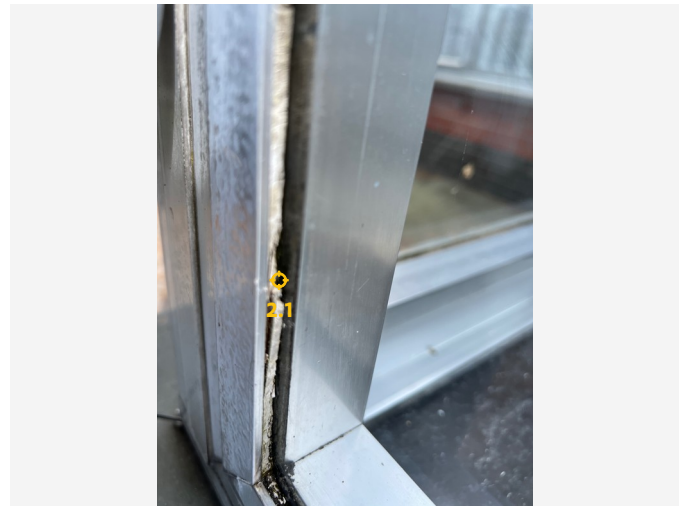
Eindbeoordeling materiaalrisico	Verhoogd materiaalrisico en/of verhoogde kans op vezelvrijgave
---------------------------------	--

Gebondenheid	Categorie 1: hechtgebonden in oorsprong
Asbestsoort (vezeltype)	Alleen chrysotiel aanwezig
Asbestconcentratie	Laag (< 50%)
Afschermingsgraad van het gehele materiaal	Geheel of deels vrij aan de binnenlucht, maar geen contact met binnenluchtstromen
Toestand van het materiaal	Matig beschadigd, matig verweerd

#	Type	Referentie	Resultaat
2.1	Puntmonster	MM05	Chrysotiel

Beschrijving	Paking ramen
Omgeving	Grenst aan binnen- en buitenlucht
Primaire drager	Wandopening verticaal (raam, deur, ...)
Asbestmateriaal	In-situ afwerkingslagen - Pasta, stopverf, voegsel, stopsel, vulsel, mastiek, kitten, ...
Bindmiddel van asbestmateriaal	Kitten, mastiek, pasta
Gebondenheid op basis van bindmiddel	Hecht
Hoeveelheid (gewicht - aantal)	<ul style="list-style-type: none"><li>• 5,00 kg - 1 stuk</li></ul>
Totaal gewicht	5,00 kg
Eenvoudig bereikbaar	Ja
Bevestigingswijze	<ul style="list-style-type: none"><li>• Verlijmd, ingegoten, versmeerd</li></ul>
Identificatiemethode	Een monstername door de asbestdeskundige met laboanalyse door een asbestlabo.
Destructieve handeling voor identificatie	Nee
Opmerking	De oude aluminium ramen en deuren zijn tussen het glas en het kozijn afgedicht met een pakking. Wij gaan over tot staalname voor verder onderzoek. De hoeveelheid is een zo nauwkeurig mogelijke opmeting. Hieraan kunnen evenwel geen rechten worden ontleend.

Verwijderen

- Zorg voor een veilig beheer. Vermijd het beschadigen van het asbestmateriaal. Controleer de toestand jaarlijks op wijzigingen.

- Eenvoudige handelingen: mag via doe-het-zelf of door werknemer(s) met opleidingsattest eenvoudige handelingen  
Deze toepassing kan door een aannemer die over een opleidingsattest eenvoudige handelingen beschikt of door een particulier (doe-het-zelf), verwijderd worden indien er geen verhoogd risico op vrijgave van asbestvezels (max. concentratie 0,01 vezels/cm<sup>3</sup> - CODEX Art. VI.3-54) ontstaat en de toepassing voorafgaand wordt gefixeerd/bevochtigd; de individuele elementen zonder machinale werktuigen (boormachine, slijpschijf, hogedrukreiniger,...) en zonder breken of gooien een voor een losgemaakt worden; en ten slotte dubbel en luchtdicht verpakt weggevoerd worden naar een erkend afvalpunt (recyclagepark).

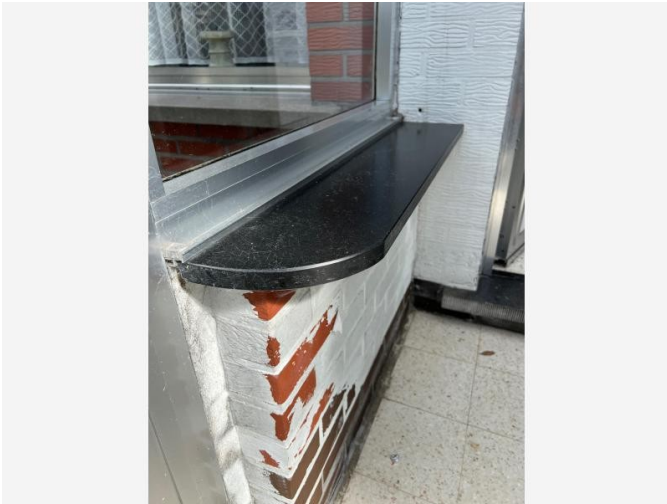
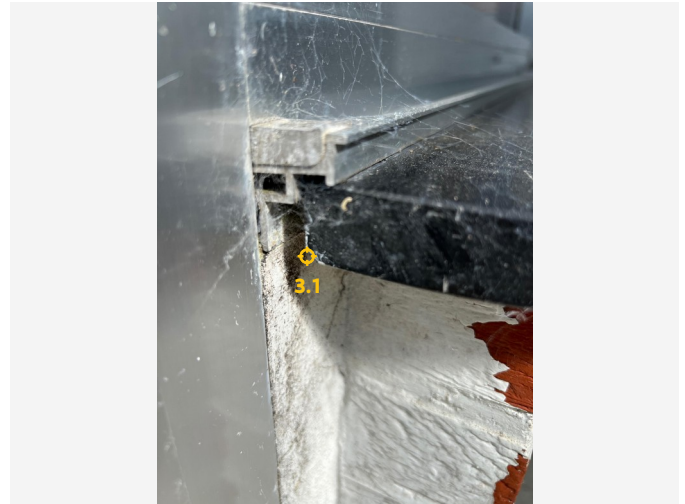
Eindbeoordeling materiaalrisico	Laag materiaalrisico en/of verlaagde kans op vezelvrijgave
---------------------------------	--

Gebondenheid	Categorie 1: hechtgebonden in oorsprong
Asbestsoort (vezeltype)	Alleen chrysotiel aanwezig
Asbestconcentratie	Laag (< 50%)
Afschermingsgraad van het gehele materiaal	Geheel of deels vrij aan binnenluchtstromen
Toestand van het materiaal	Licht beschadigd, licht verweerd. Intacte calciumsilicaatplaat of materiaal met categorie 3-gebondenheid

#	Type	Referentie	Resultaat
3.1	Puntmonster	MM01	Chrysotiel

Beschrijving	Vensterbank type massal
Omgeving	Binnen
Primaire drager	Wandopening verticaal (raam, deur, ...)
Asbestmateriaal	Plaat, paneel, tablet - Type Massal
Bindmiddel van asbestmateriaal	Cement
Gebondenheid op basis van bindmiddel	Hecht
Hoeveelheid (oppervlakte - dikte - aantal)	• 0,20 m <sup>2</sup> - 2,00 cm - 4 stuks
Totaal volume	0,016 m <sup>3</sup>
Eenvoudig bereikbaar	Ja
Bevestigingswijze	• Verlijmd, ingegoten, versmeerd
Identificatiemethode	Een monstername door de asbestdeskundige met laboanalyse door een asbestlabo.
Destructieve handeling voor identificatie	Nee
Opmerking	In de woning treffen wij op meerdere plaatsen massal venstertabletten aan. Wij gaan over tot staalname voor verder onderzoek. De hoeveelheid is een zo nauwkeurig mogelijke opmeting. Hieraan kunnen evenwel geen rechten worden ontleend.

Zorgvuldig beheren

- Zorg voor een veilig beheer. Vermijd het beschadigen van het asbestmateriaal. Controleer de toestand jaarlijks op wijzigingen.

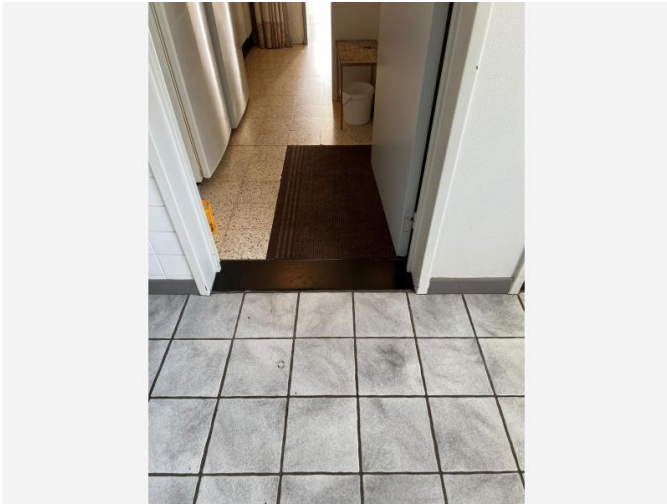
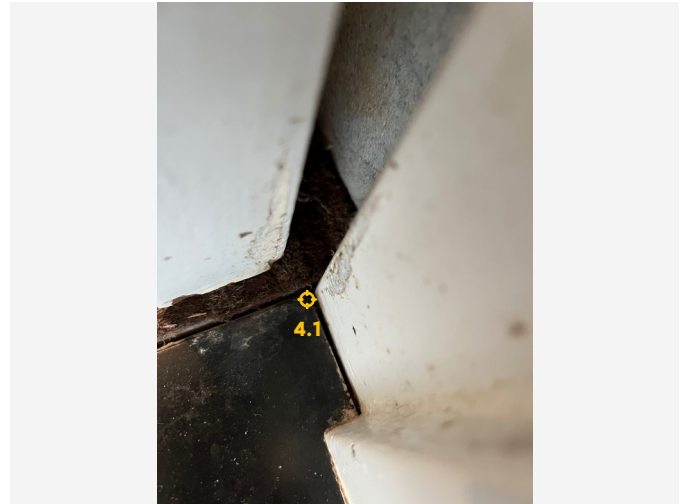
Beschrijving	Dorpels type massal
Omgeving	Binnen
Primaire drager	Wandopening verticaal (raam, deur, ...)
Asbestmateriaal	Plaat, paneel, tablet - Type Massal
Bindmiddel van asbestmateriaal	Cement
Gebondenheid op basis van bindmiddel	Hecht
Hoeveelheid (oppervlakte - dikte - aantal)	• 0,50 m <sup>2</sup> - 2,00 cm - 6 stuks
Totaal volume	0,06 m <sup>3</sup>
Eenvoudig bereikbaar	Ja
Bevestigingswijze	• Verlijmd, ingegoten, versmeerd
Identificatiemethode	Een monstername door de asbestdeskundige met laboanalyse door een asbestlabo.
Destructieve handeling voor identificatie	Nee
Opmerking	In de woning treffen wij in meerdere deuropeningen een massal deurdorpel aan. De hoeveelheid is een zo nauwkeurig mogelijke opmeting. Hieraan kunnen evenwel geen rechten worden ontleend.

Zorgvuldig beheren

- Zorg voor een veilig beheer. Vermijd het beschadigen van het asbestmateriaal. Controleer de toestand jaarlijks op wijzigingen.

- Eenvoudige handelingen: mag via doe-het-zelf of door werknemer(s) met opleidingsattest eenvoudige handelingen  
Deze toepassing kan door een aannemer die over een opleidingsattest eenvoudige handelingen beschikt of door een particulier (doe-het-zelf), verwijderd worden indien er geen verhoogd risico op vrijgave van asbestvezels (max. concentratie 0,01 vezels/cm<sup>3</sup> - CODEX Art. VI.3-54) ontstaat en de toepassing voorafgaand wordt gefixeerd/bevochtigd; de individuele elementen zonder machinale werktuigen (boormachine, slijpschijf, hogedrukreiniger,...) en zonder breken of gooien een voor een losgemaakt worden; en ten slotte dubbel en luchtdicht verpakt weggevoerd worden naar een erkend afvalpunt (recyclagepark).

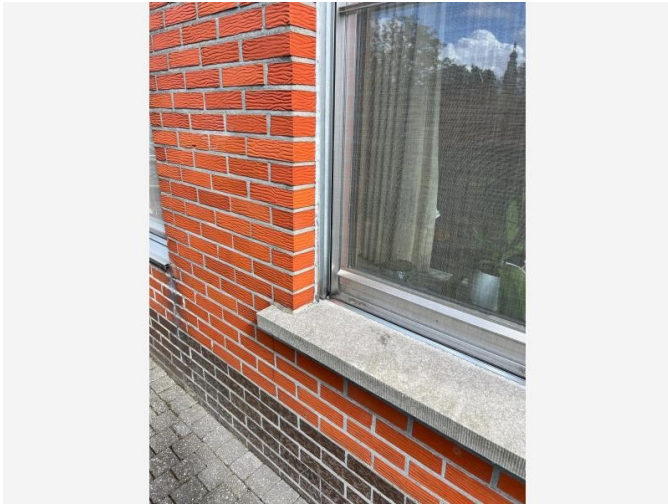
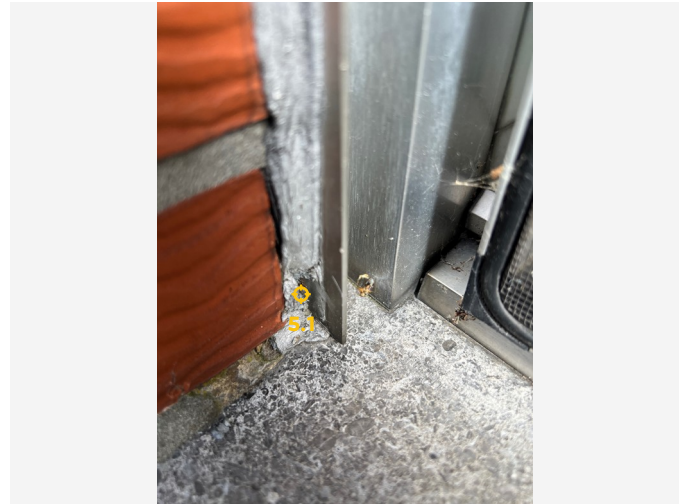
Beschrijving	Mastiek
Omgeving	Buiten
Primaire drager	Wandopening verticaal (raam, deur, ...)
Asbestmateriaal	In-situ afwerkingslagen - Pasta, stopverf, voegsel, stopsel, vulsel, mastiek, kitten, ...
Bindmiddel van asbestmateriaal	Kitten, mastiek, pasta
Gebondenheid op basis van bindmiddel	Hecht
Hoeveelheid (gewicht - aantal)	<ul style="list-style-type: none"><li>• 10,00 kg - 12 stuks</li></ul>
Totaal gewicht	120,00 kg
Eenvoudig bereikbaar	Ja
Bevestigingswijze	<ul style="list-style-type: none"><li>• Verlijmd, ingegoten, versmeerd</li></ul>
Identificatiemethode	Een monstername door de asbestdeskundige met laboanalyse door een asbestlabo.
Destructieve handeling voor identificatie	Nee
Opmerking	De oude aluminium ramen en deuren zijn tussen de gevel en het kozijn afgedicht met een mastiek. Wij gaan over tot staalname voor verder onderzoek. De hoeveelheid is een zo nauwkeurig mogelijke opmeting. Hieraan kunnen evenwel geen rechten worden ontleend.

- Eenvoudige handelingen: mag via doe-het-zelf of door werknemer(s) met opleidingsattest eenvoudige handelingen  
Deze toepassing kan door een aannemer die over een opleidingsattest eenvoudige handelingen beschikt of door een particulier (doe-het-zelf), verwijderd worden indien er geen verhoogd risico op vrijgave van asbestvezels (max. concentratie 0,01 vezels/cm<sup>3</sup> - CODEX Art. VI.3-54) ontstaat en de toepassing voorafgaand wordt gefixeerd/bevochtigd; de individuele elementen zonder machinale werktuigen (boormachine, slijpschijf, hogedrukreiniger,...) en zonder breken of gooien een voor een losgemaakt worden; en ten slotte dubbel en luchtdicht verpakt weggevoerd worden naar een erkend afvalpunt (recyclagepark).
