Asbestinventarisatetest

Wilgorenstraat 7, 2460 Kasterlee

Attestnummer : 20260513-000235.000

Niet-asbestveilig

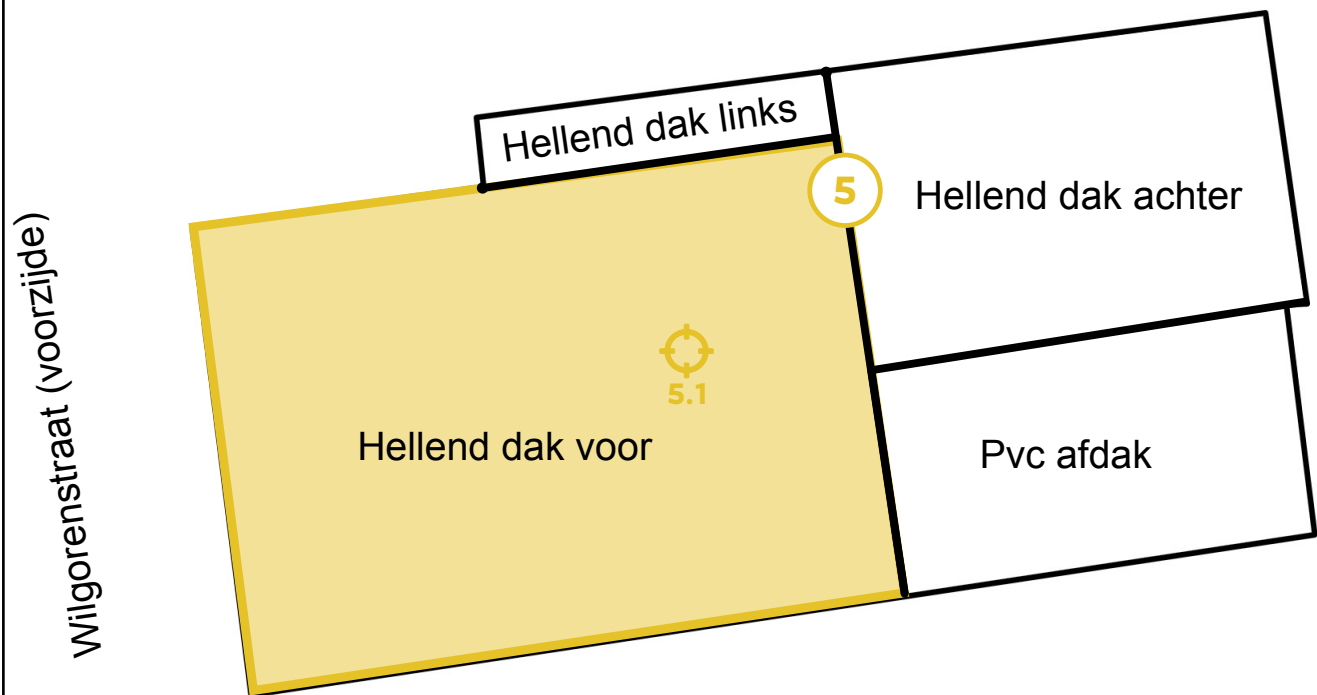
Plan 1.1: Woning plan

Beschrijving	Type	Actie
5. Onderdak woning	Asbestmateriaal	Zorgvuldig beheren
5.1 Code: 4	Puntmonster	-
21. Kit woning niet verdacht	Overige ruimte of materiaal	-

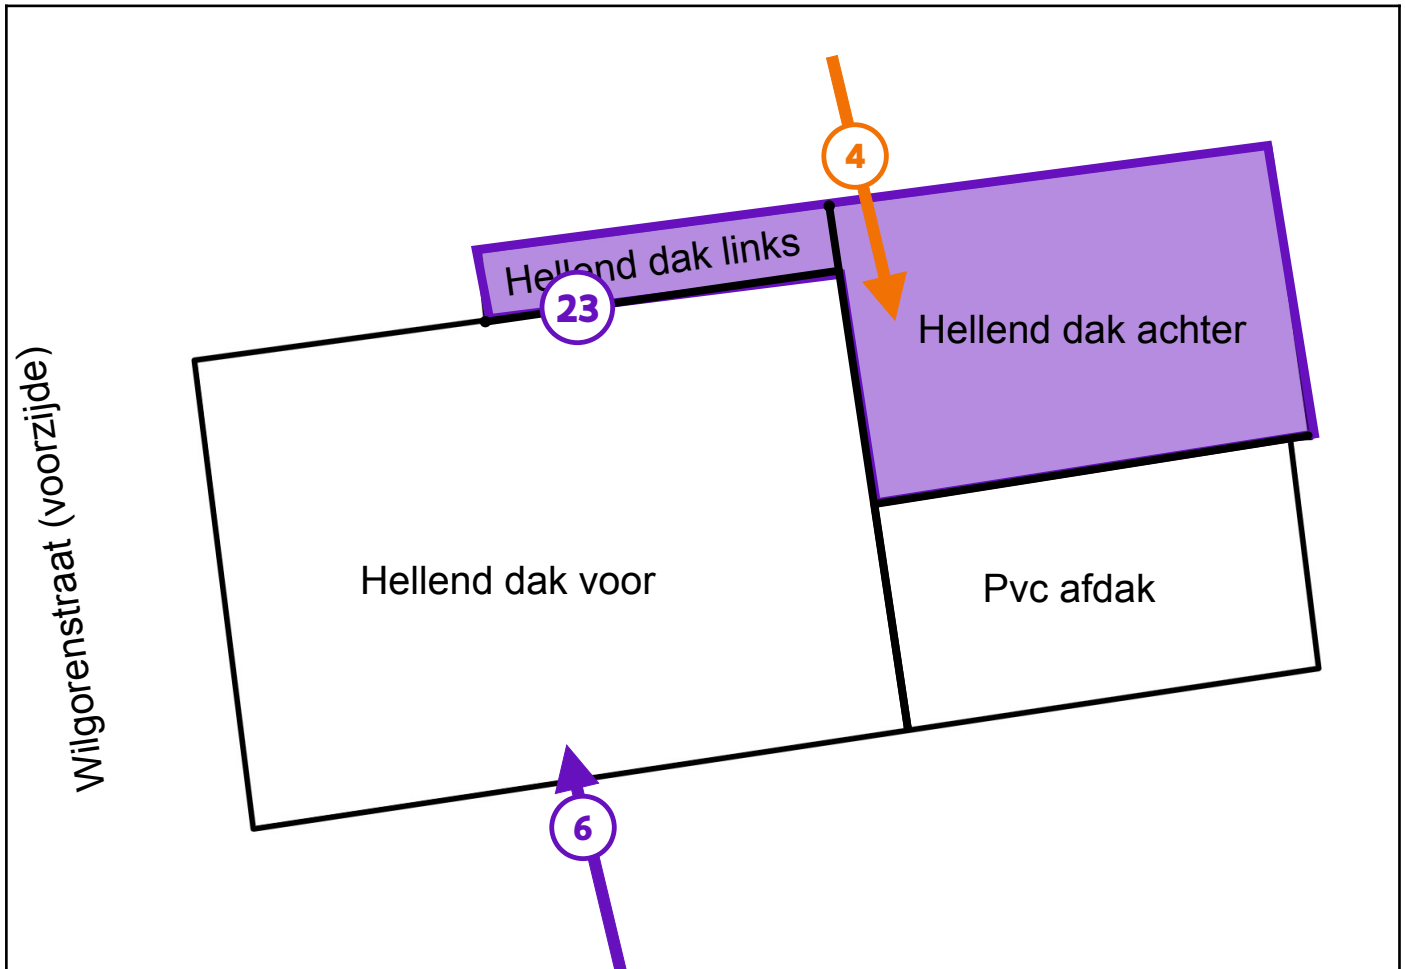
Plan 1.5: Woning plan

Beschrijving	Type	Actie
4. Schouwbus (visueel vastgesteld)	Asbestmateriaal	Verwijderen
6. Schouw op het dak (beperkingsfiche)	Beperking	-
23. Onderdak niet aanwezig: hellend dak links en achter	Overige ruimte of materiaal	-

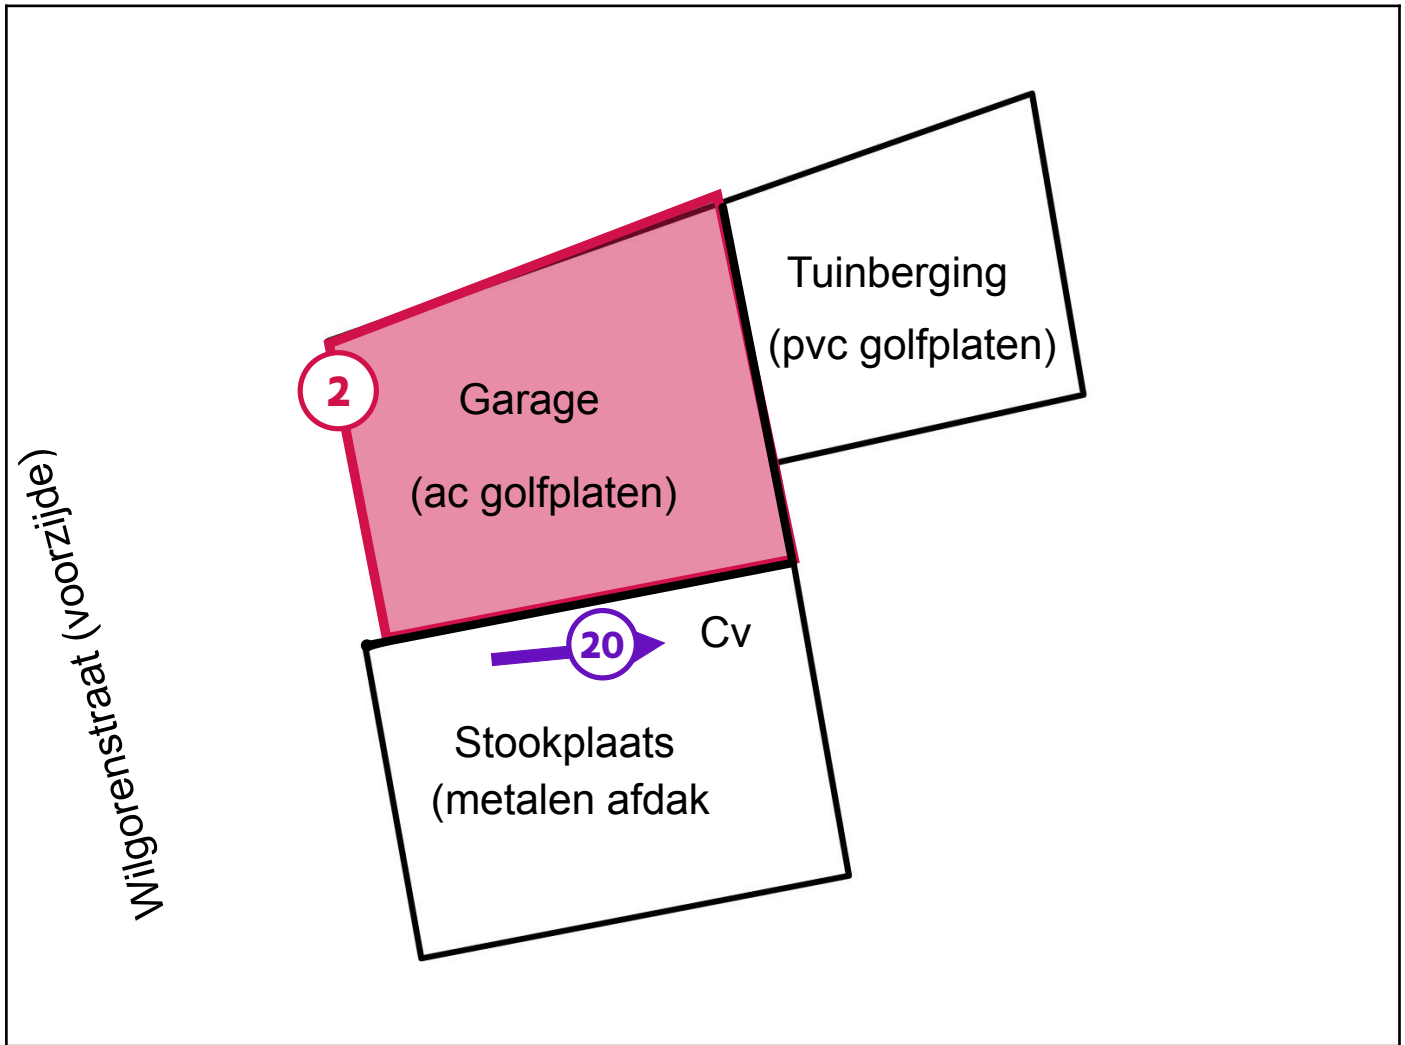
Plan 2.1: Bijgebouw 1 plan

Beschrijving	Type	Actie
2. Golfplaten dak garage	Asbestmateriaal	Dringend verwijderen
20. Stookolieketel niet verdacht	Overige ruimte of materiaal	-

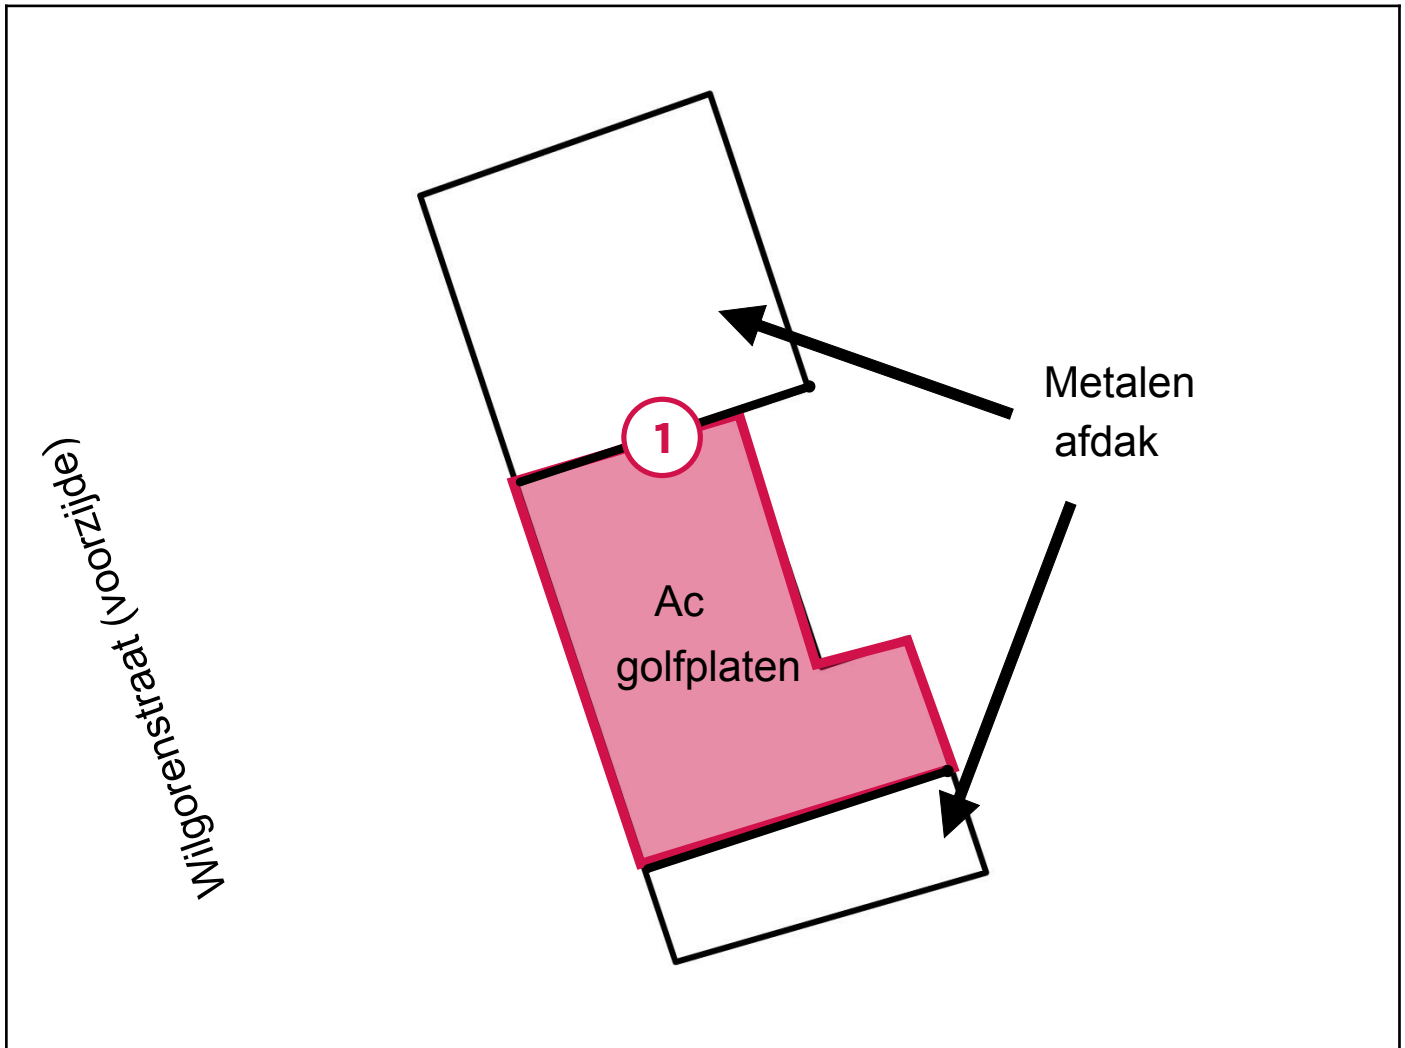
Plan 3.2: Bijgebouw 2 plan

Beschrijving	Type	Actie
1. Golfplaten afdak bijgebouw 2	Asbestmateriaal	Dringend verwijderen

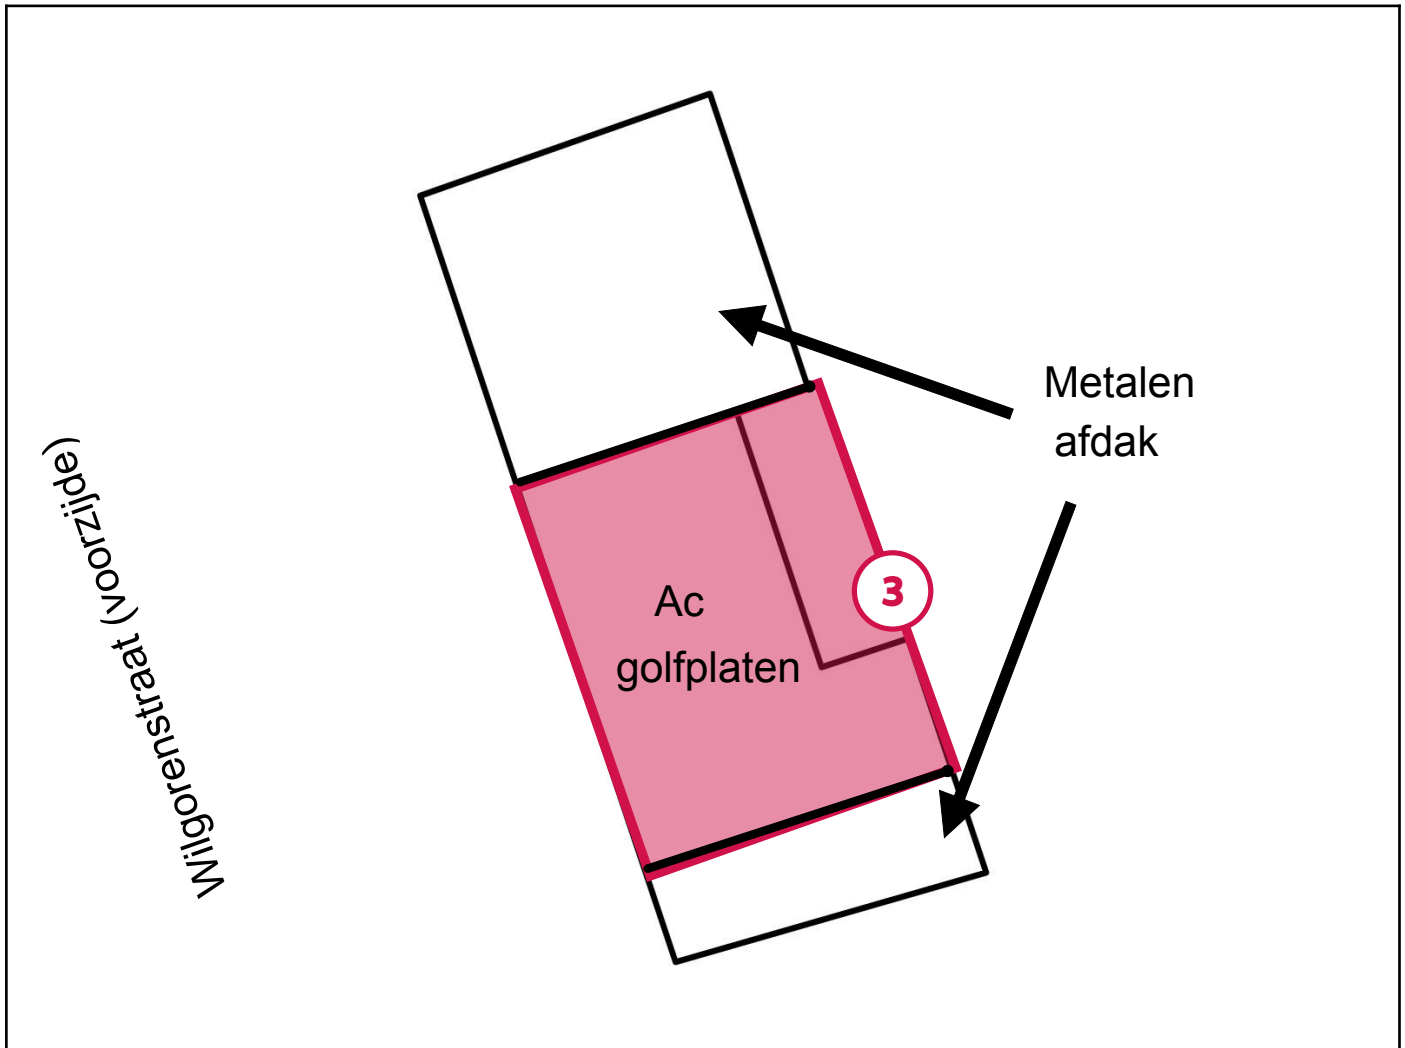
Plan 3.3: Bijgebouw 2 plan

Beschrijving	Type	Actie
3. Asbestcement afval bijgebouw 2	Asbestmateriaal	Dringend verwijderen

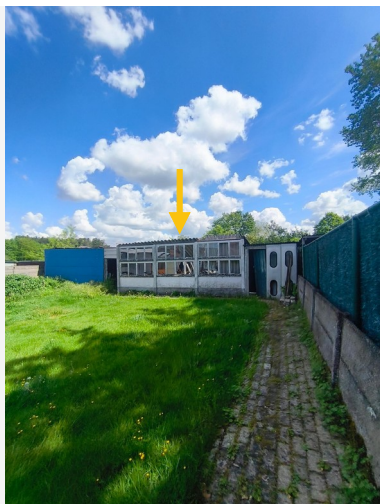
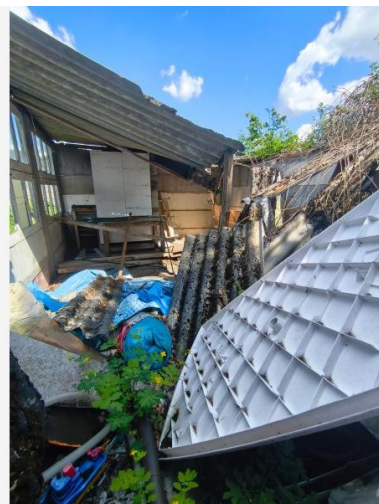
Eindbeoordeling materiaalrisico	Hoog materiaalrisico en/of hoge kans op vezelvrijgave
Opmerking	mosgroei is matig beschadigd

Gebondenheid	Categorie 1: hechtgebonden in oorsprong
Asbestsoort (vezeltype)	Crocidoliet aanwezig
Asbestconcentratie	Laag (< 50%)
Afschermingsgraad van het gehele materiaal	Geheel of deels vrij aan binnenluchtstromen
Toestand van het materiaal	Zwaar beschadigd, zwaar verweerd

Beschrijving	Golfplaten afdak bijgebouw 2
Omgeving	Grenst aan binnen- en buitenlucht
Primaire drager	Schuin dak
Asbestmateriaal	Dak- en gevelbekleding - Golfplaat
Bindmiddel van asbestmateriaal	Cement
Gebondenheid op basis van bindmiddel	Hecht
Hoeveelheid (oppervlakte - aantal)	<ul style="list-style-type: none">• 18,00 m² - 1 stuk
Totale oppervlakte	18,00 m ²
Eenvoudig bereikbaar	Ja
Bevestigingswijze	<ul style="list-style-type: none">• Geschroefd
Identificatiemethode	<p>De asbestdeskundige beoordeelt het materiaal als asbestverdacht en dus asbesthoudend, en dit zonder monstername.</p> <p>Motivatie: De monstername brengt andere schade aan dan schade die inherent is aan de monstername.</p>
Destructieve handeling voor identificatie	Nee
Opmerking	<p>De golfplaten zijn visueel vastgesteld. Het is aangewezen om bijkomend onderzoek uit te voeren bij renovatiewerken. De vermelde oppervlaktes, diktes en volumes betreffen een beredeneerde schatting. Er worden geen rechten verleend aan deze oppervlaktes/diktes/volumes.</p>

Dringend verwijderen

- Verwijder dit asbestmateriaal zo snel mogelijk. Volg de toestand goed op.
- Hemelwater dat afspoelt van asbestcement daken of gevels kan asbestdeeltjes bevatten. Gebruik het enkel voor gesloten circuits (bv. spoelen toiletten). Reinig na het vervangen van het dak of de gevel de dakgoten en regenwaterput of -ton om asbesthoudend sediment of slib te verwijderen
- Voer bijkomende staalname(s) uit.

- Eenvoudige handelingen: mag via doe-het-zelf of door werknemer(s) met opleidingsattest eenvoudige handelingen
EH via doe-het zelf Standaard dragen van de nodige wegwerp beschermingsmiddelen FFP 3 masker , handschoenen en tyvec CAT III type 5-6 , afwasbaar schoeisel Indien mogelijk de ondervloer afdekken , golfplaten voorzichtig verwijderen, extra fixeren, niet breken , niet gooien, onmiddellijk dubbel verpakken , luchtdicht afsluiten of voorzichtig in container met asbest bag plaatsen. Voldoende benevelen/bevochtigen tijdens de duur van de werken. Indien golfplaten in slechte staat zijn en kans bestaat op breken : Eenvoudige handeling opgeleid personeel , alle werknemer(s) moeten wel beschikken over een opleidingsattest eenvoudige handelingen 8u Voor hechtgebonden toepassingen: Bij verwijdering door doe-het-zelf moet men

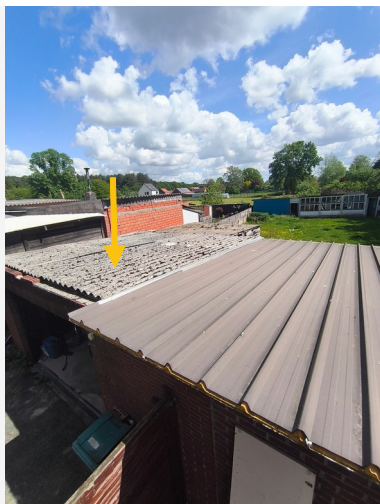
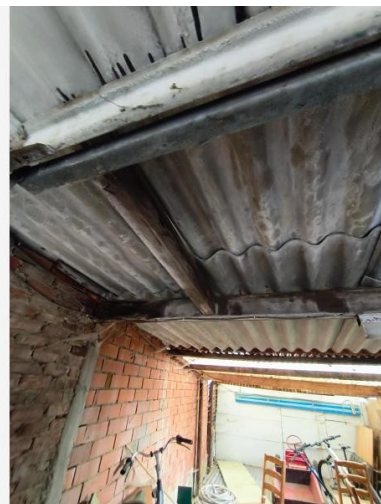
Eindbeoordeling materiaalrisico	Hoog materiaalrisico en/of hoge kans op vezelvrijgave
Opmerking	mosgroei is matig beschadigd

Gebondenheid	Categorie 1: hechtgebonden in oorsprong
Asbestsoort (vezeltype)	Crocidoliet aanwezig
Asbestconcentratie	Laag (< 50%)
Afschermingsgraad van het gehele materiaal	Geheel of deels vrij aan de binnenlucht, maar geen contact met binnenluchtstromen
Toestand van het materiaal	Matig beschadigd, matig verweerd

Beschrijving	Golfplaten dak garage
Omgeving	Grenst aan binnen- en buitenlucht
Primaire drager	Schuin dak
Asbestmateriaal	Dak- en gevelbekleding - Golfplaat
Bindmiddel van asbestmateriaal	Cement
Gebondenheid op basis van bindmiddel	Hecht
Hoeveelheid (oppervlakte - aantal)	<ul style="list-style-type: none">• 24,00 m² - 1 stuk
Totale oppervlakte	24,00 m ²
Eenvoudig bereikbaar	Ja
Bevestigingswijze	<ul style="list-style-type: none">• Geschroefd
Identificatiemethode	<p>De asbestdeskundige beoordeelt het materiaal als asbestverdacht en dus asbesthoudend, en dit zonder monstername.</p> <p>Motivatie: De monstername brengt andere schade aan dan schade die inherent is aan de monstername.</p>
Destructieve handeling voor identificatie	Nee
Opmerking	<p>De golfplaten zijn visueel vastgesteld. Het is aangewezen om bijkomend onderzoek uit te voeren bij renovatiewerken. De vermelde oppervlaktes, diktes en volumes betreffen een beredeneerde schatting. Er worden geen rechten verleend aan deze oppervlaktes/diktes/volumes.</p>

Dringend verwijderen

- Verwijder dit asbestmateriaal zo snel mogelijk. Volg de toestand goed op.
- Hemelwater dat afspoelt van asbestcement daken of gevels kan asbestdeeltjes bevatten. Gebruik het enkel voor gesloten circuits (bv. spoelen toiletten). Reinig na het vervangen van het dak of de gevel de dakgoten en regenwaterput of -ton om asbesthoudend sediment of slib te verwijderen
- Voer bijkomende staalname(s) uit.

- Eenvoudige handelingen: mag via doe-het-zelf of door werknemer(s) met opleidingsattest eenvoudige handelingen
EH via doe-het zelf Standaard dragen van de nodige wegwerp beschermingsmiddelen FFP 3 masker , handschoenen en tyvec CAT III type 5-6 , afwasbaar schoeisel Indien mogelijk de ondervloer afdekken , golfplaten voorzichtig verwijderen, extra fixeren, niet breken , niet gooien, onmiddellijk dubbel verpakken , luchtdicht afsluiten of voorzichtig in container met asbest bag plaatsen. Voldoende benevelen/bevochtigen tijdens de duur van de werken. Indien golfplaten in slechte staat zijn en kans bestaat op breken : Eenvoudige handeling opgeleid personeel , alle werknemer(s) moeten wel beschikken over een opleidingsattest eenvoudige handelingen 8u Voor hechtgebonden toepassingen: Bij verwijdering door doe-het-zelf moet men

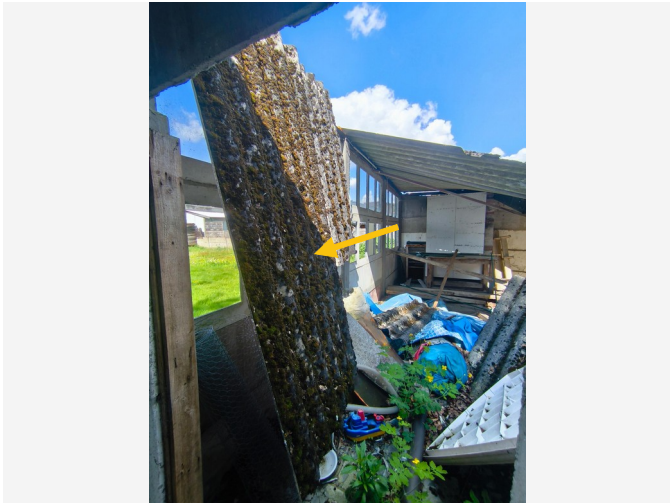
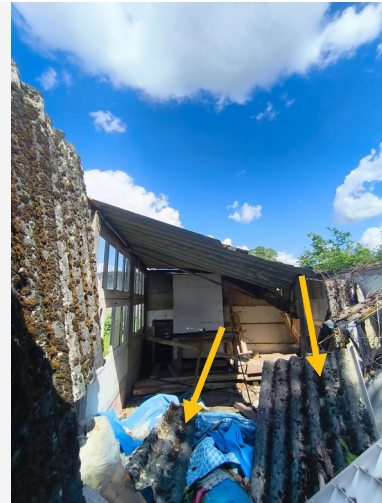
Beschrijving	Asbestcement afval bijgebouw 2
Type afvalstof	Betreft stock-voorraad of gedemonteerde asbestmaterialen
Aanwezige resten	Golfplaten dak bijgebouw 2 (zie bronfiche).
Omgeving	Binnen
Primaire drager	Schuin dak
Asbestmaterialen	<ul style="list-style-type: none">• Dak- en gevelbekleding - Golfplaat
Bindmiddel van asbestmateriaal	Cement
Gebondenheid op basis van bindmiddel	Hecht
Hoeveelheid (gewicht - aantal)	<ul style="list-style-type: none">• 200,00 kg - 1 stuk
Totaal gewicht	200,00 kg
Eenvoudig bereikbaar	Ja
Identificatiemethode	De asbestdeskundige beoordeelt het materiaal als asbestverdacht en dus asbesthoudend, en dit zonder monstername.
Opmerking	De vermelde hoeveelheid betreft een beredeneerde raming. Er worden geen rechten verleend aan deze hoeveelheid.

Dringend verwijderen

- Verwijder het asbestafval.
- Voer bijkomende staalname(s) uit.

- Eenvoudige handelingen: mag via doe-het-zelf of door werknemer(s) met opleidingsattest eenvoudige handelingen
EH via doe-het zelf.
