Asbestinventarisatetest

Boomgaardstraat 316/001, 2600 Antwerpen

Attestnummer : **20260506-000087.000**

Uitgegeven op : **06.05.2026**

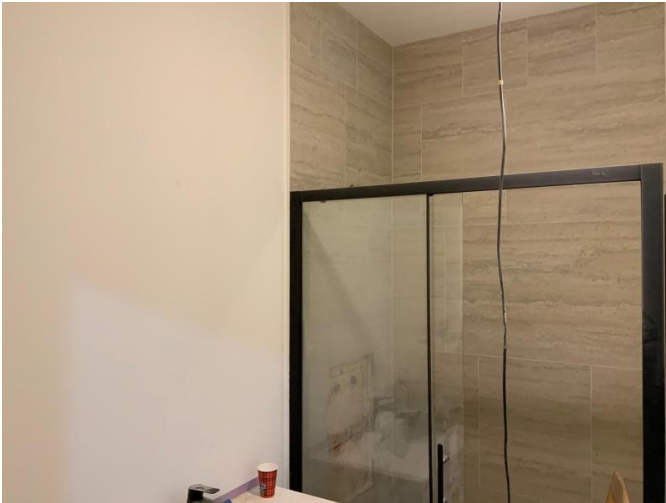
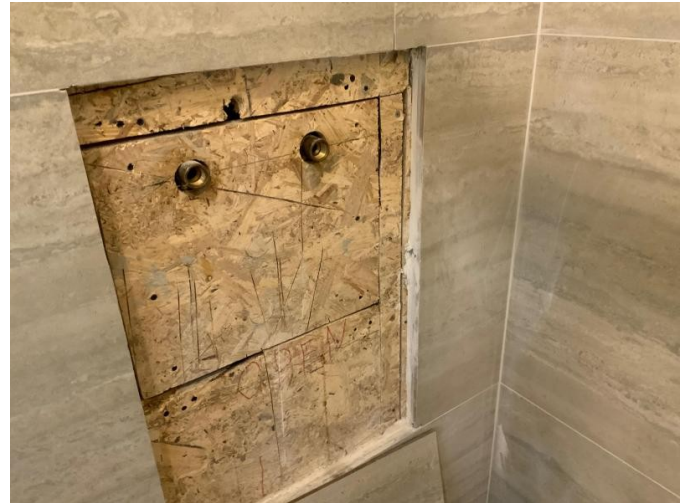
Overige binnenwanden zijn uitgevoerd met gipskartonplaten of wandtegels

Basis voor advies	De asbestdeskundige beoordeelt het materiaal als niet-asbestverdacht.
--------------------------	---

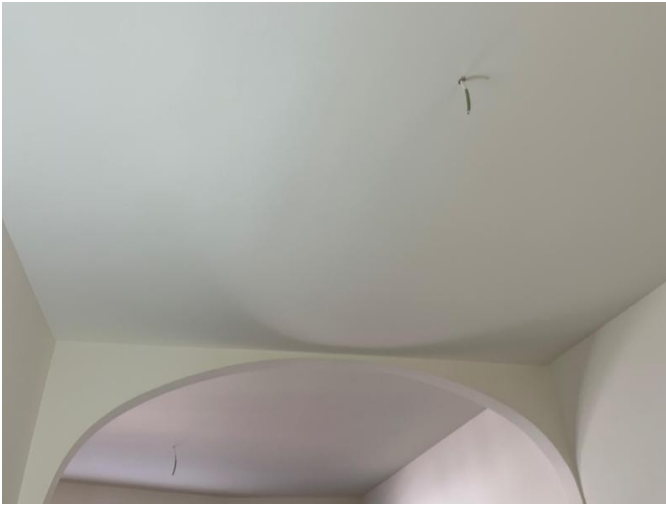
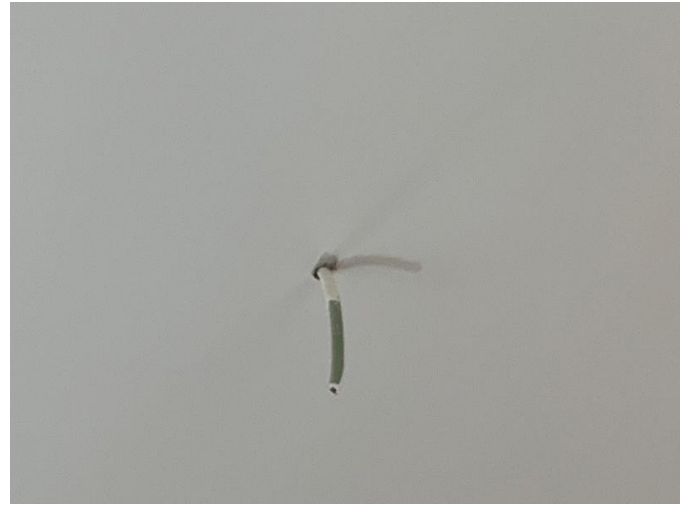
De plafonds werden afgewerkt met niet-asbestverdachte gipskartonplaten die inspectie van de bedekte structuur (opbouw, pleisterwerk) verhinderen.

Basis voor advies	De asbestdeskundige beoordeelt het materiaal als niet-asbestverdacht.
Primaire drager	Plafond

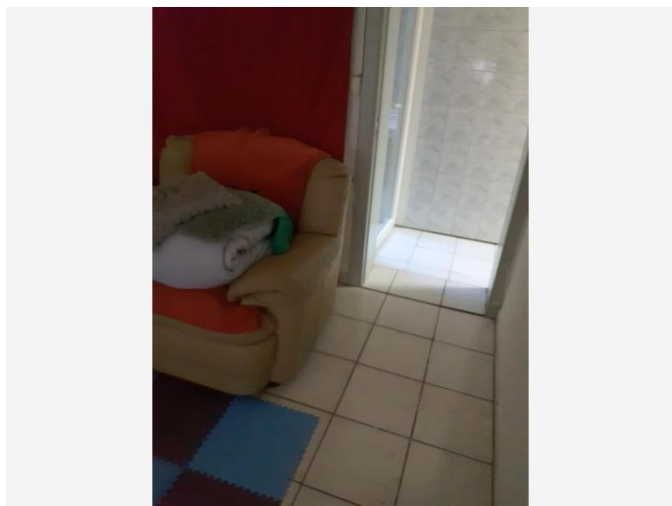
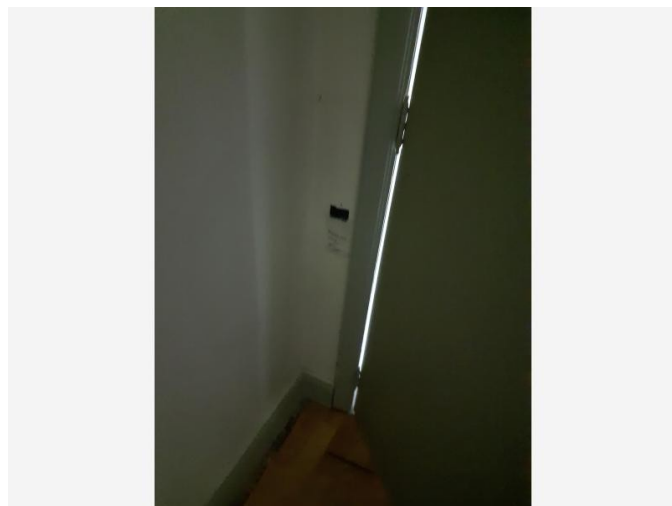
Fiche 3: Pleister muren

Conclusie

Geen asbest

#	Type	Referentie	Resultaat
3.1	Mengmonster	Mm5	Geen asbest

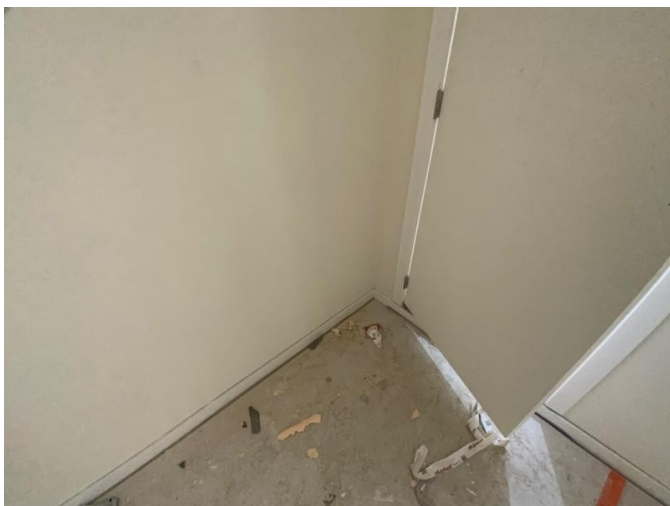
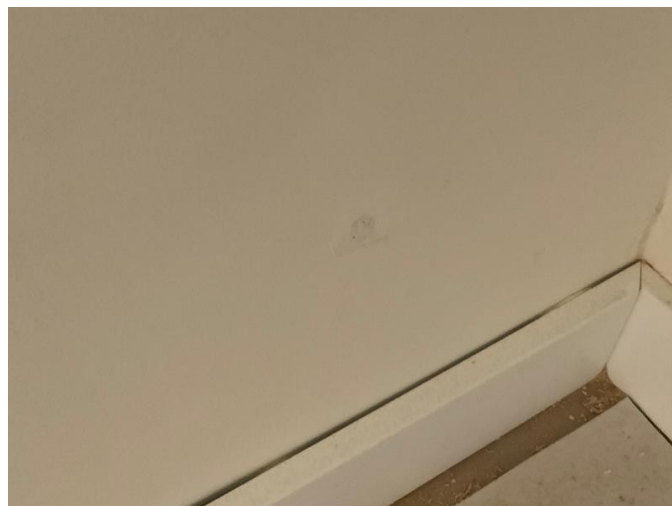
Fiche 4: Pleisterwerk wanden

Conclusie

Geen asbest

#	Type	Referentie	Resultaat
4.1	Mengmonster	ID1	Geen asbest
