Asbestinventarisatetest

Stoktsebaan 60, 2350 Vosselaar

Attestnummer : 20260514-000059.000

Niet-asbestveilig

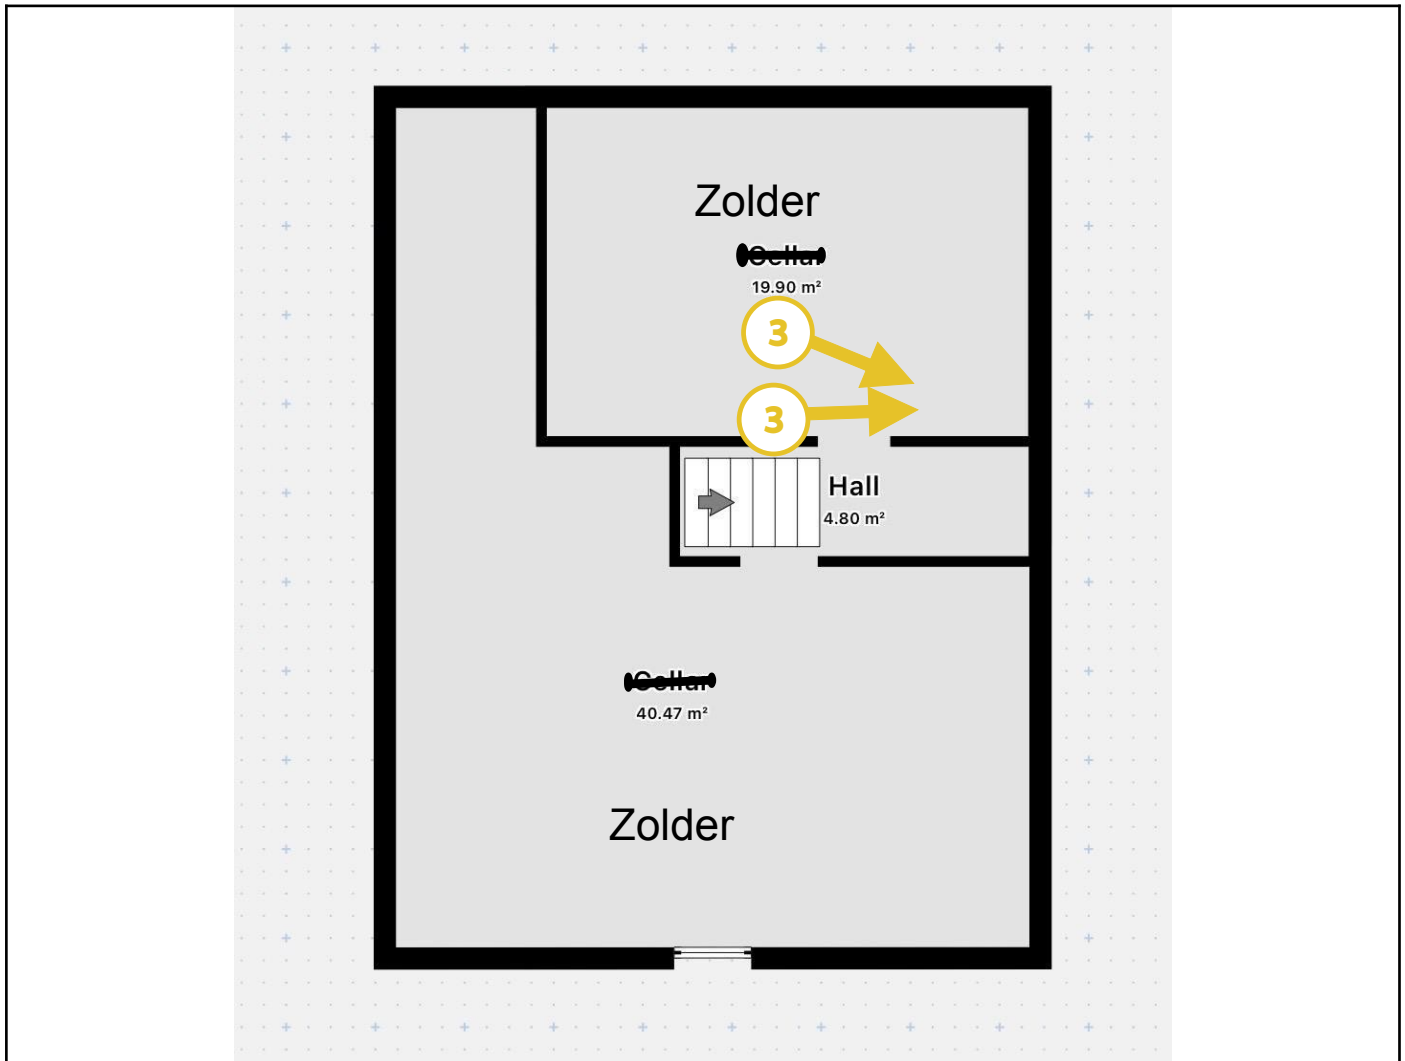
Plan 1.4: Zolderverdieping

Beschrijving	Type	Actie
3. Bakeliet lichtschakelaar en stopcontact zolder	Asbestmateriaal	Zorgvuldig beheren

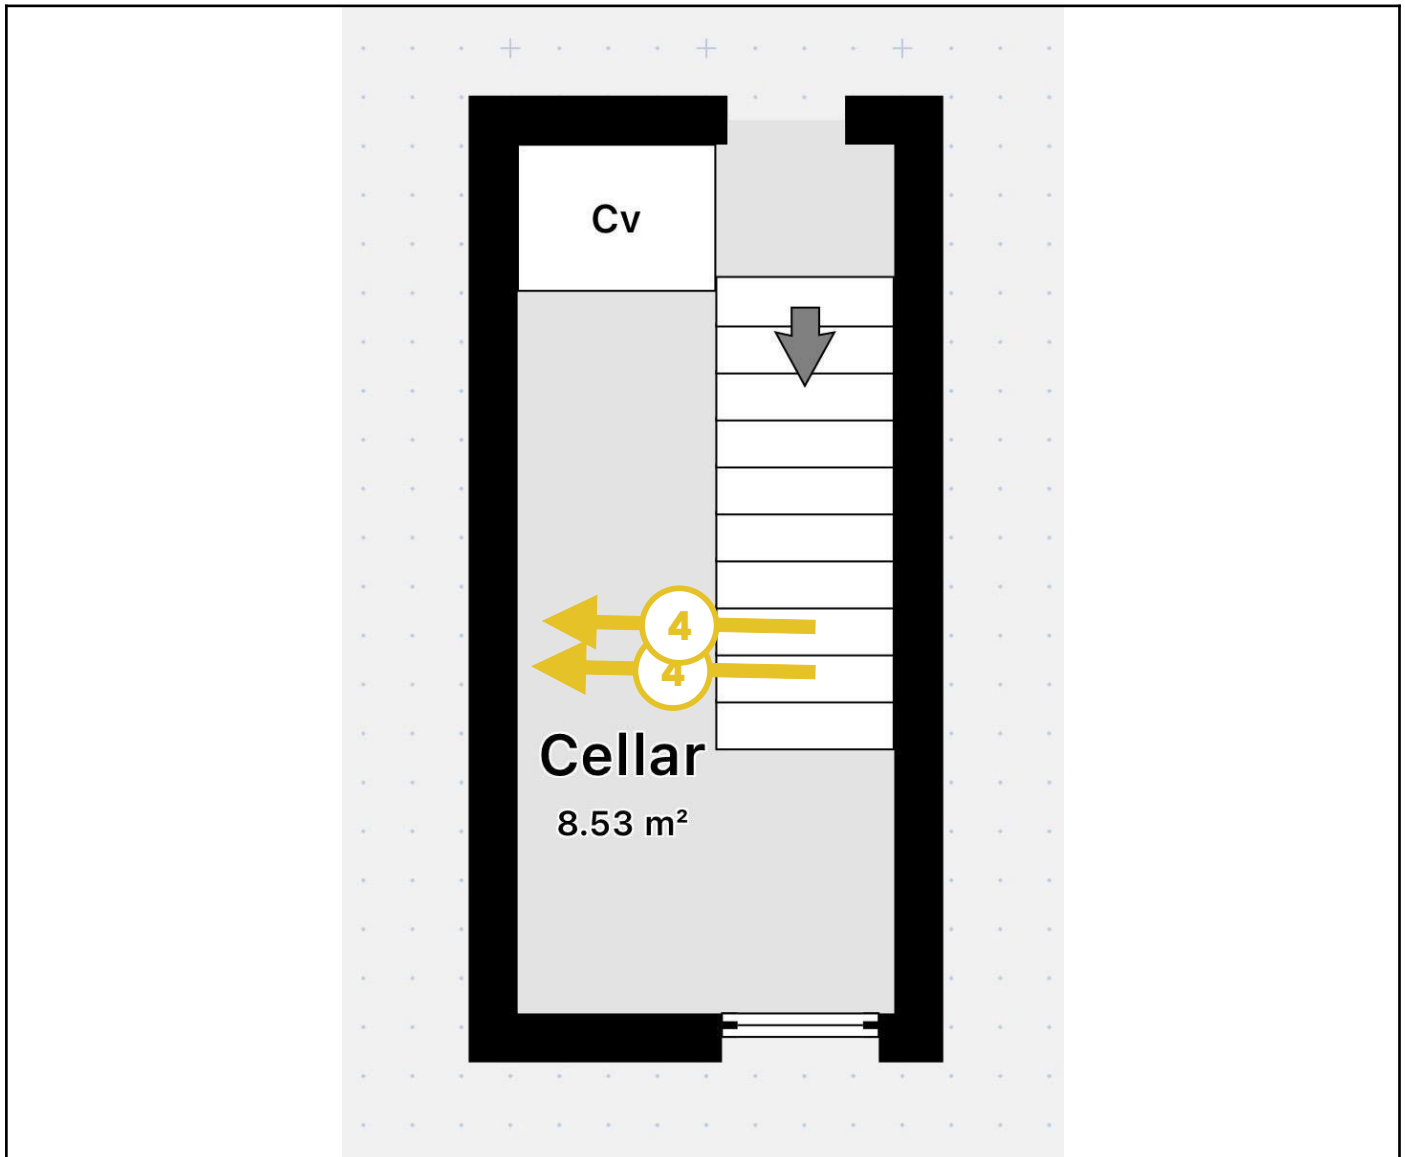
Plan 1.8: Kelder

Beschrijving	Type	Actie
4. Bakeliet toepassingen kelder	Asbestmateriaal	Zorgvuldig beheren

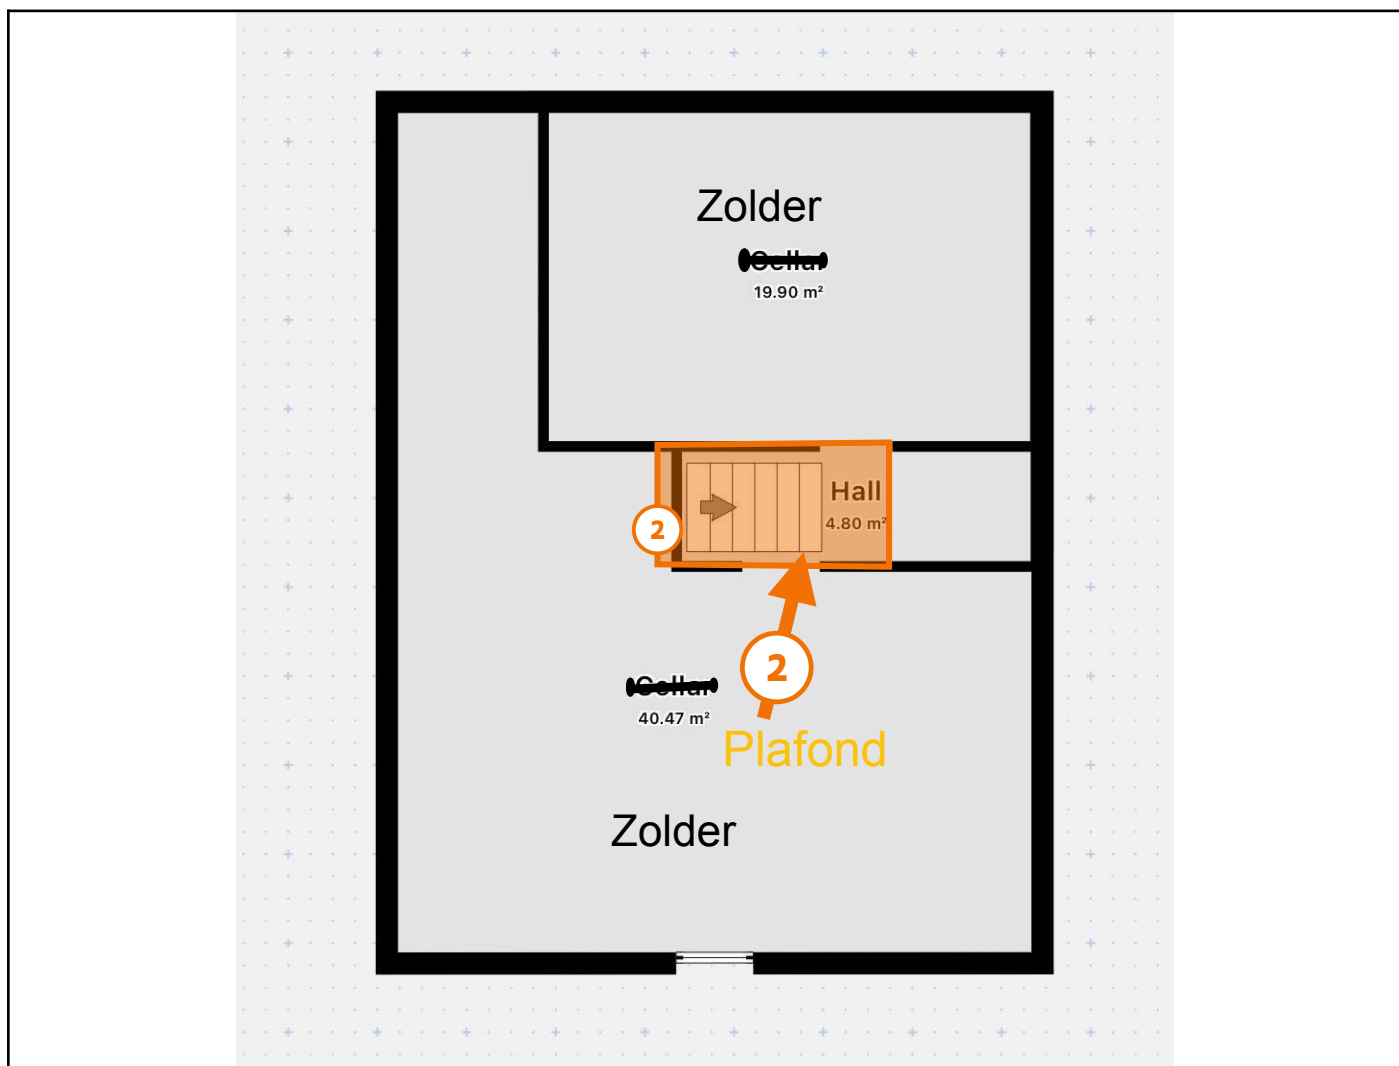
Plan 1.10: Zolderverdieping

Beschrijving	Type	Actie
2. Gipsplaten type pical zolder (binnenwand en plafond)	Asbestmateriaal	Verwijderen

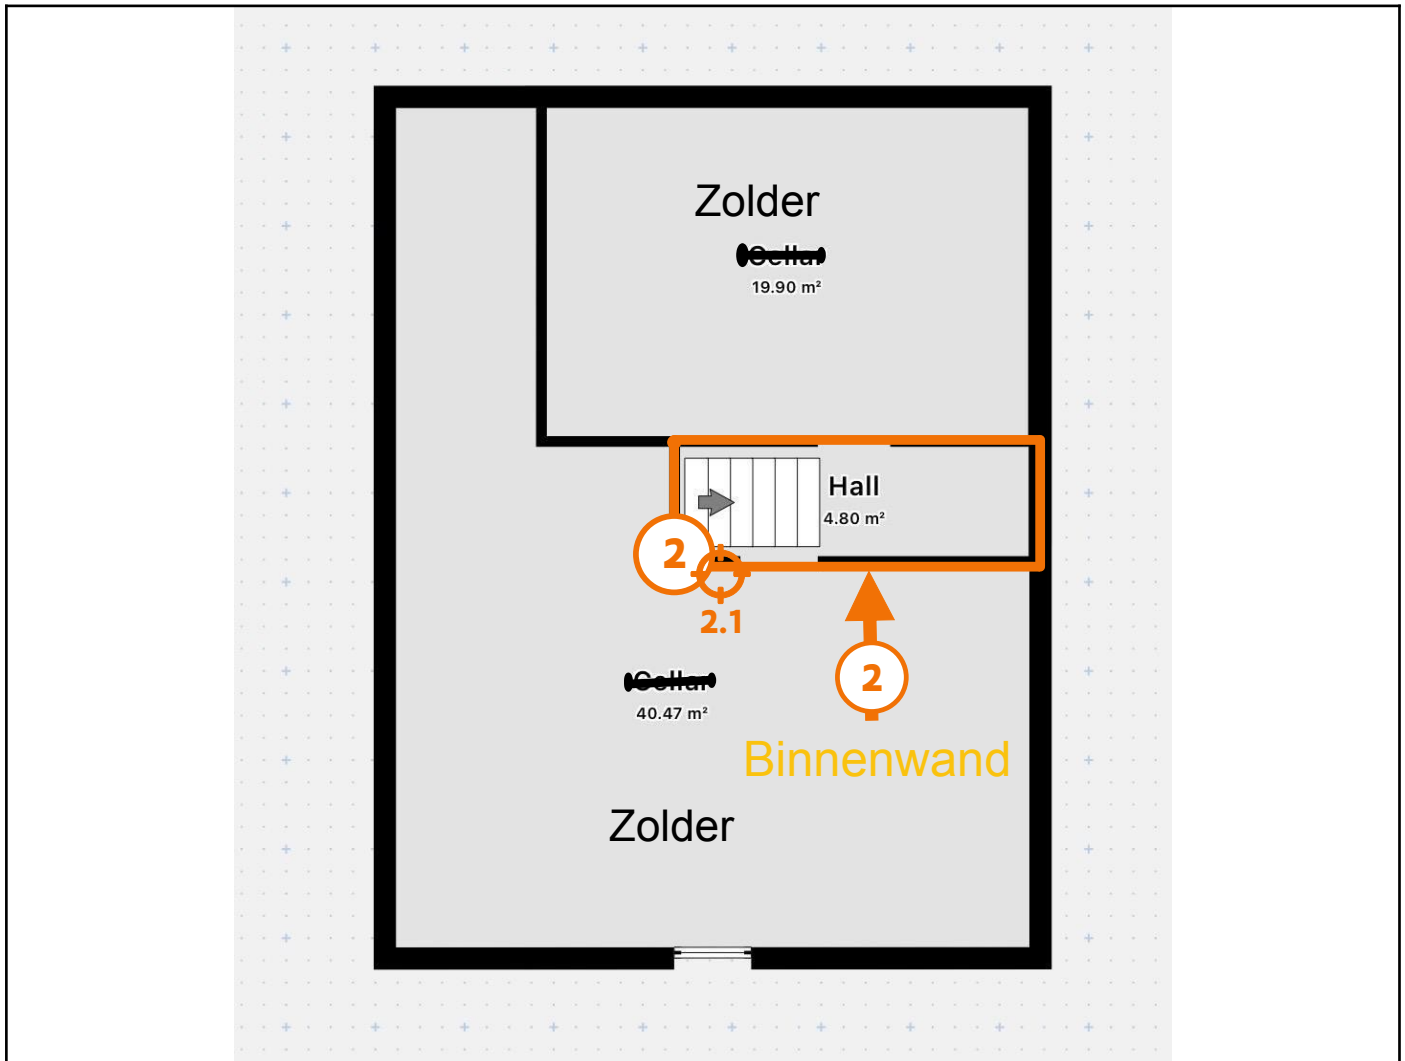
Plan 1.11: Zolderverdieping

Beschrijving	Type	Actie
2. Gipsplaten type pical zolder (binnenwand en plafond)	Asbestmateriaal	Verwijderen
2.1 Code: 5	Puntmonster	-

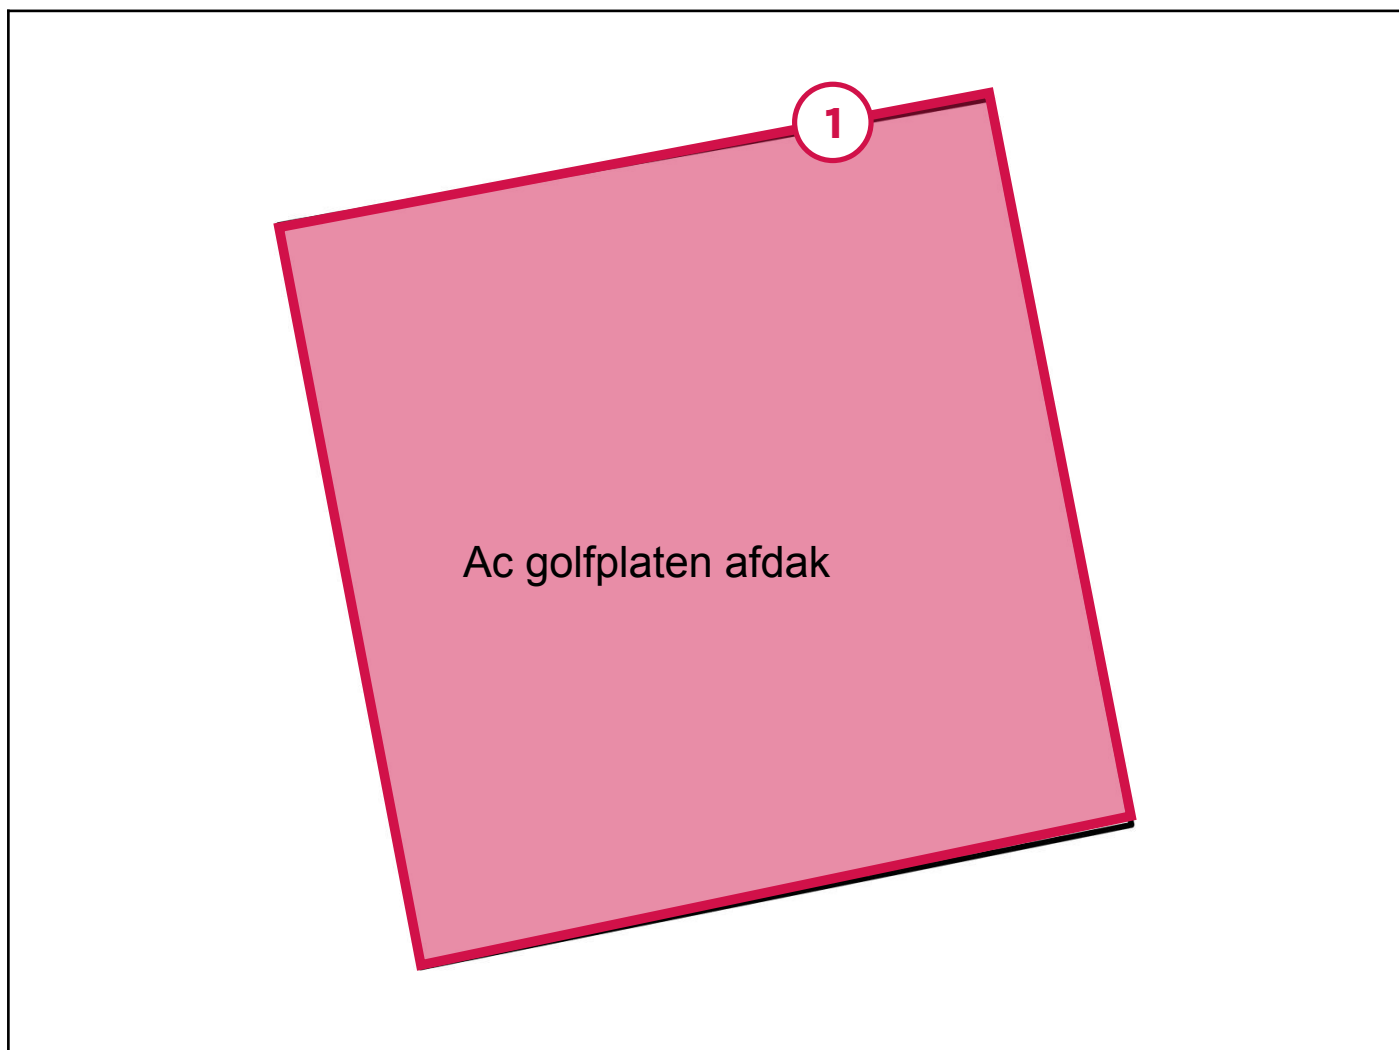
Plan 2.1: Tuinhuis plan

Beschrijving	Type	Actie
1. Dakbedekking tuinhuis: golfplaten en nokpannen	Asbestmateriaal	Dringend verwijderen

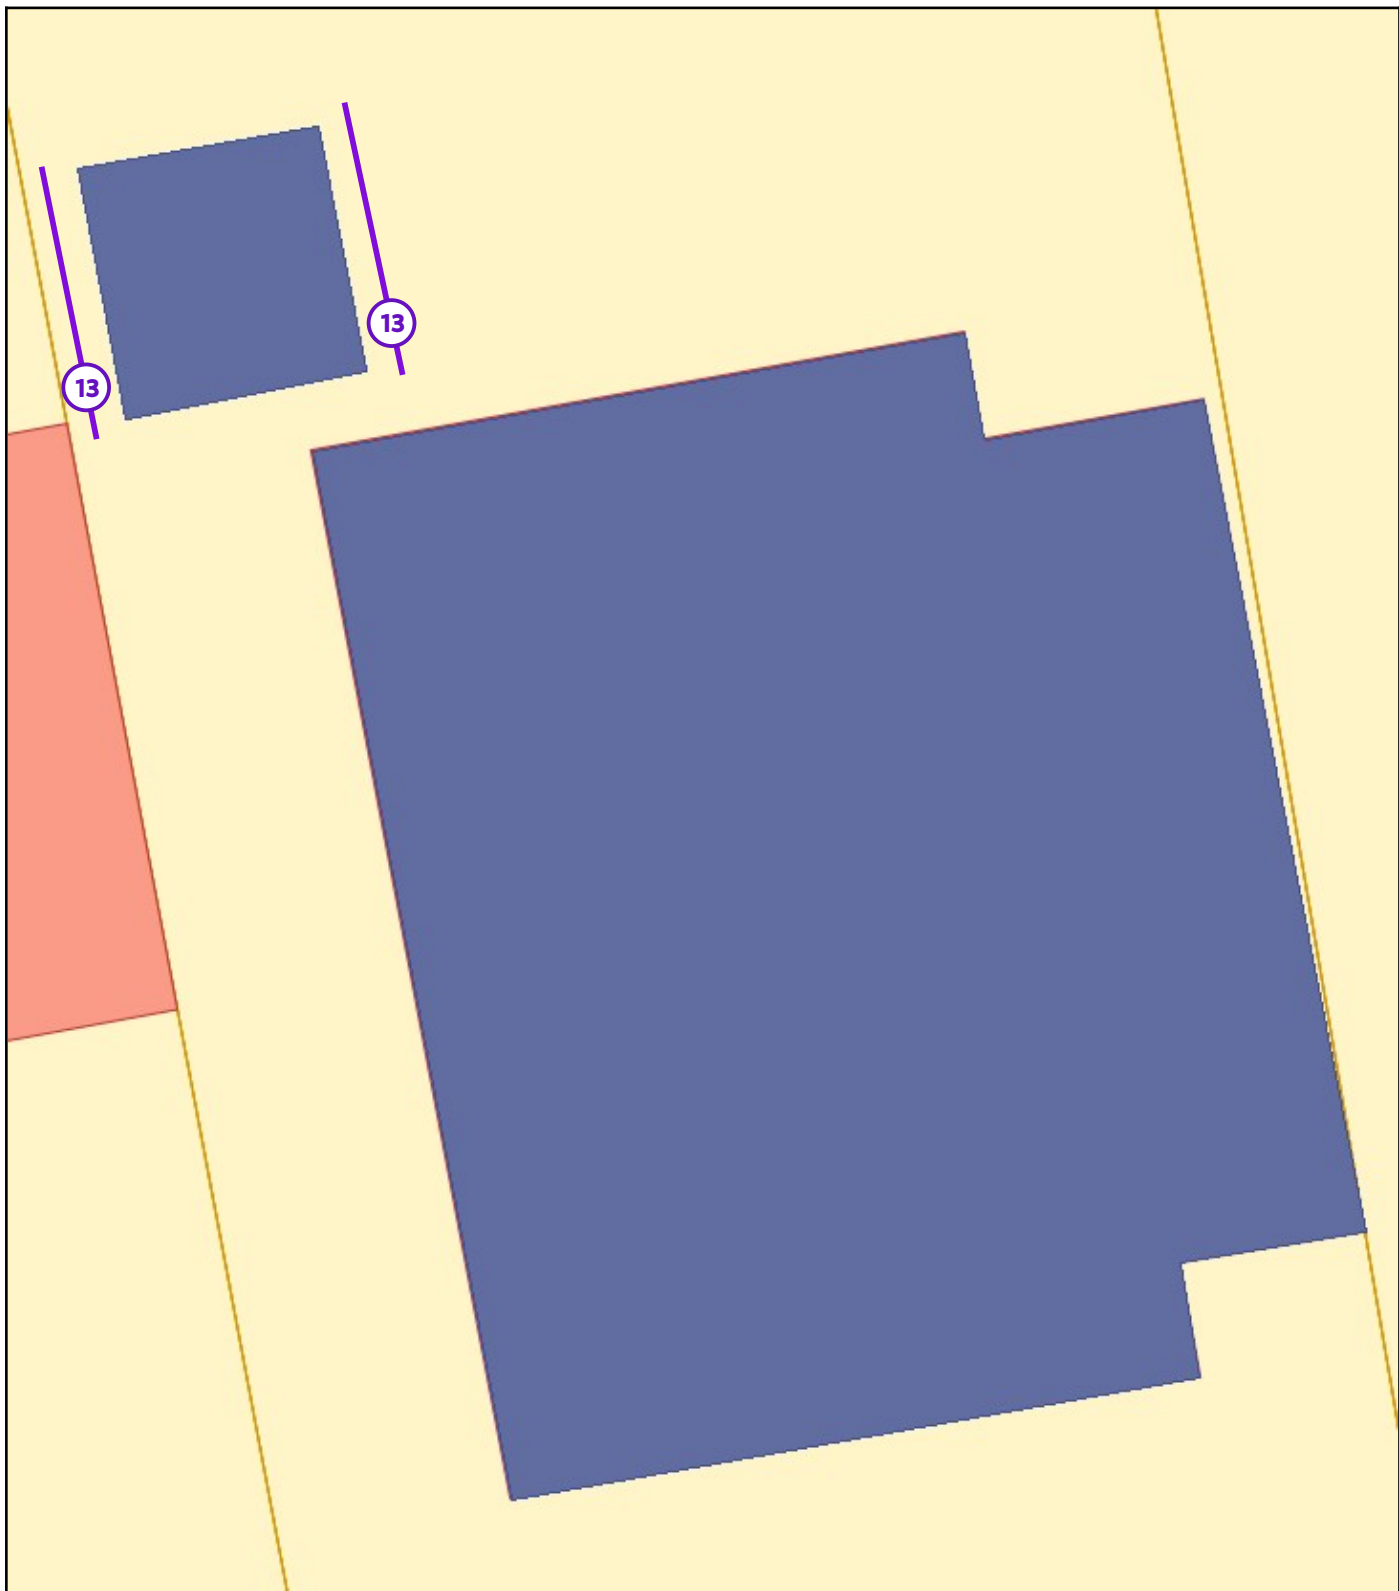
Plan 3.1: Afdruiptzones/afvloeizones

13. Afdruipzone asbest	Afdruipzone/afvloeizone	-
------------------------	-------------------------	---

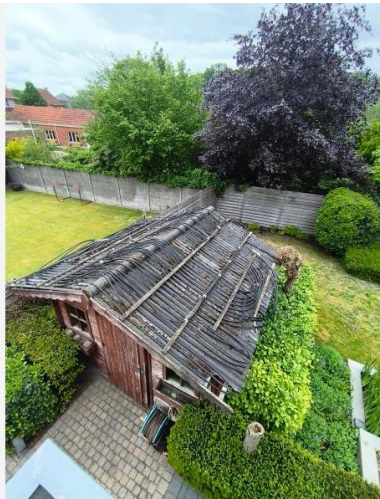
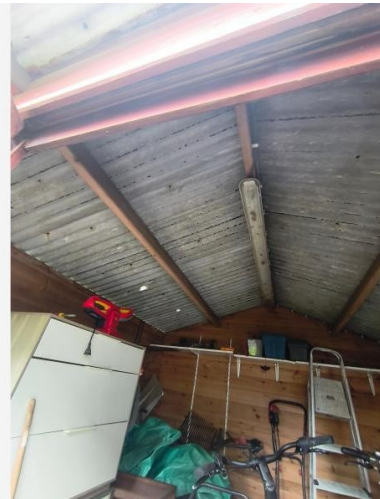
Fiche 1: Dakbedekking tuinhuis: golfplaten en nokpannen

Eindbeoordeling materiaalrisico	Hoog materiaalrisico en/of hoge kans op vezelvrijgave
Opmerking	mosgroei is matig beschadigd

Gebondenheid	Categorie 1: hechtgebonden in oorsprong
Asbestsoort (vezeltype)	Crocidoliet aanwezig
Asbestconcentratie	Laag (< 50%)
Afschermingsgraad van het gehele materiaal	Geheel of deels vrij aan de binnenlucht, maar geen contact met binnenluchtstromen
Toestand van het materiaal	Matig beschadigd, matig verweerd

- Verwijder dit asbestmateriaal zo snel mogelijk. Volg de toestand goed op.
- Hemelwater dat afspoelt van asbestcement daken of gevels kan asbestdeeltjes bevatten. Gebruik het enkel voor gesloten circuits (bv. spoelen toiletten). Reinig na het vervangen van het dak of de gevel de dakgoten en regenwaterput of -ton om asbesthoudend sediment of slib te verwijderen
- Voer bijkomende staalname(s) uit.

- Eenvoudige handelingen: mag via doe-het-zelf of door werknemer(s) met opleidingsattest eenvoudige handelingen
EH via doe-het-zelf Standaard dragen van de nodige wegwerp beschermingsmiddelen FFP 3 masker , handschoenen en tyvec CAT III type 5-6 , afwasbaar schoeisel Indien mogelijk de ondervloer afdekken , golfplaten voorzichtig verwijderen, extra fixeren, niet breken , niet gooien, onmiddellijk dubbel verpakken , luchtdicht afsluiten of voorzichtig in container met asbest bag plaatsen. Voldoende benevelen/bevochtigen tijdens de duur van de werken. Indien golfplaten in slechte staat zijn en kans bestaat op breken : Eenvoudige handeling opgeleid personeel , alle werknemer(s) moeten wel beschikken over een opleidingsattest

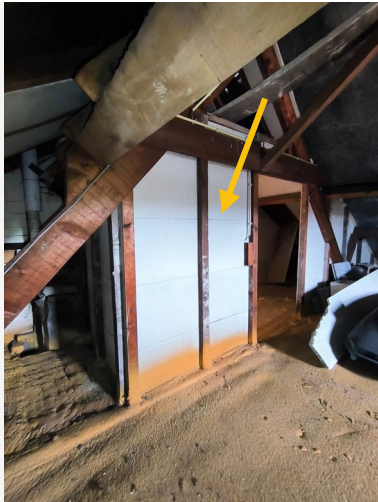
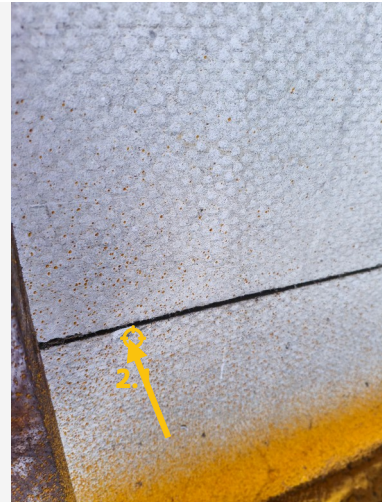
Fiche 2: Gipsplaten type pical zolder (binnenwand en plafond)

Eindbeoordeling materiaalrisico	Verhoogd materiaalrisico en/of verhoogde kans op vezelvrijgave
---------------------------------	--

Gebondenheid	Categorie 2: niet-hechtgebonden met matrix
Asbestsoort (vezeltype)	Amfibool aanwezig, uitgezonderd crocidoliet
Asbestconcentratie	Hoog ($\geq 50\%$)
Afschermingsgraad van het gehele materiaal	Geheel of deels vrij aan de binnenlucht, maar geen contact met binnenluchtstromen
Toestand van het materiaal	Licht beschadigd, licht verweerd. Intacte calciumsilicaatplaat of materiaal met categorie 3-gebondenheid

#	Type	Referentie	Resultaat
2.1	Puntmonster	5	Amosiet, Chrysotiel

- Zorg voor een veilig beheer. Vermijd het beschadigen van het asbestmateriaal. Controleer de toestand jaarlijks op wijzigingen.

- Hermetische zone (erkend asbestverwijderaar)
Hermetische zone (erkend asbestverwijderaar)

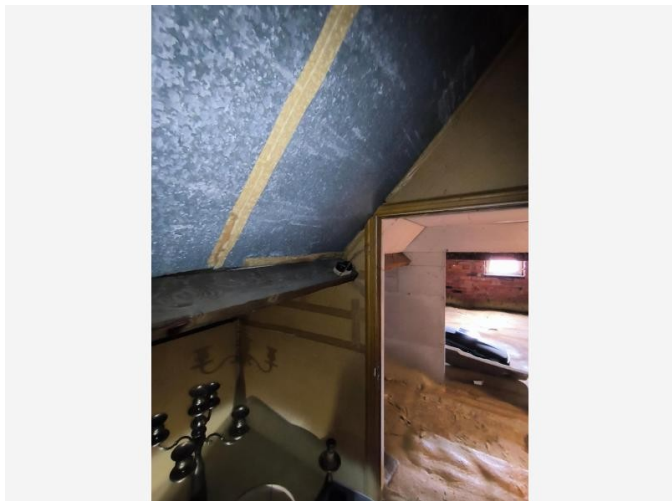
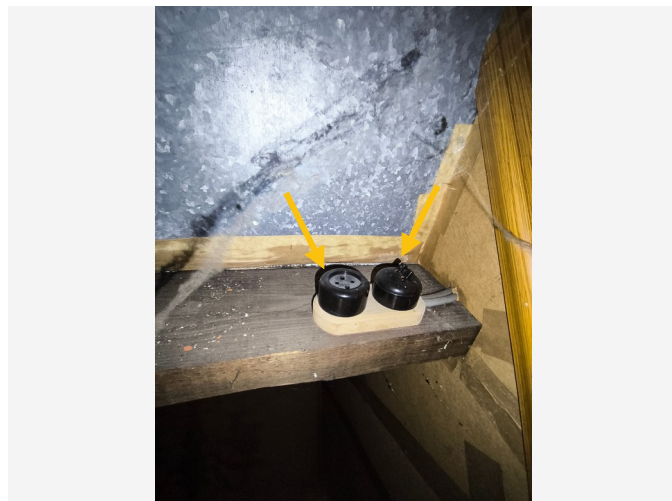
Eindbeoordeling materiaalrisico	Laag materiaalrisico en/of verlaagde kans op vezelvrijgave
---------------------------------	--

Gebondenheid	Categorie 1: hechtgebonden in oorsprong
Asbestsoort (vezeltype)	Crocidoliet aanwezig
Asbestconcentratie	Laag (< 50%)
Afschermingsgraad van het gehele materiaal	Geheel of deels vrij aan de binnenlucht, maar geen contact met binnenluchtstromen
Toestand van het materiaal	Onbeschadigd, niet verweerd

- Zorg voor een veilig beheer. Vermijd het beschadigen van het asbestmateriaal. Controleer de toestand jaarlijks op wijzigingen.
- Voer bijkomende staalname(s) uit.

- Eenvoudige handelingen: mag via doe-het-zelf of door werknemer(s) met opleidingsattest eenvoudige handelingen
Schakelaars, stopcontacten en andere gelijkaardige toepassingen kunnen eenvoudig losgeschroefd worden --> EH doe-het-zelf. Afgesloten of verzegelde kast --> EH opgeleid techniker personeel 8u basisopleiding asbest. Voor elektrische infrastructuur en uitrusting dient u vooraleer men deze toepassing gaat bevochtigen de elektriciteit af te sluiten (zoniet elektrocutie-/brandgevaar). standaard dragen van de nodige wegwerp beschermingsmiddelen FFP 3 masker , handschoenen en tyvec CAT III type 5-6 , afspoelbaar schoeisel Losschroeven en dubbel verpakken in plastic , sluit luchtdicht af en breng dit als hechtgebonden afval naar een plaatselijk containerpark. Voor hechtgebonden toepassingen: Bij verwijdering door doe-het-zelf moet men dit afval dubbel en luchtdicht verpakt aandienen bij het gemeentelijk recyclagepark. Men raadpleegt best op voorhand de voorwaarden van het recyclagepark.

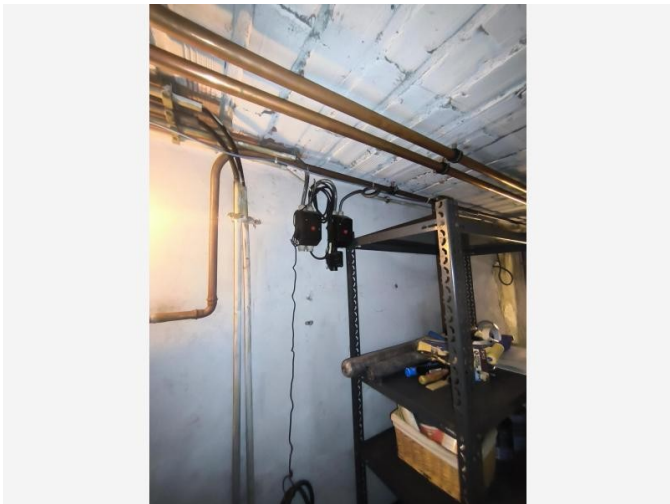
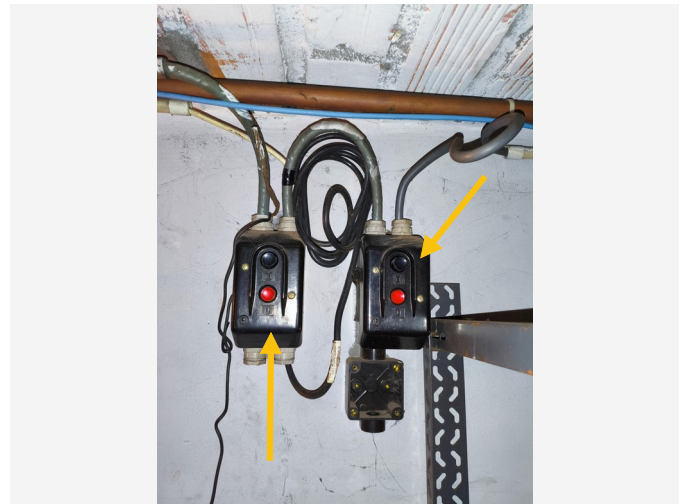
Eindbeoordeling materiaalrisico	Laag materiaalrisico en/of verlaagde kans op vezelvrijgave
---------------------------------	--

- Zorg voor een veilig beheer. Vermijd het beschadigen van het asbestmateriaal. Controleer de toestand jaarlijks op wijzigingen.
- Voer bijkomende staalname(s) uit.

- Eenvoudige handelingen: mag via doe-het-zelf of door werknemer(s) met opleidingsattest eenvoudige handelingen
Schakelaars, stopcontacten en andere gelijkaardige toepassingen kunnen eenvoudig losgeschroefd worden --> EH doe-het-zelf. Afgesloten of verzegelde kast --> EH opgeleid techniek personeel 8u basisopleiding asbest. Voor elektrische infrastructuur en uitrusting dient u vooraleer men deze toepassing gaat bevochtigen de elektriciteit af te sluiten (zoniet elektrocutie-/brandgevaar). standaard dragen van de nodige wegwerp beschermingsmiddelen FFP 3 masker , handschoenen en tyvec CAT III type 5-6 , afspoelbaar schoeisel Losschroeven en dubbel verpakken in plastic , sluit luchtdicht af en breng dit als hechtgebonden afval naar een plaatselijk containerpark. Voor hechtgebonden toepassingen: Bij verwijdering door doe-het-zelf moet men dit afval dubbel en luchtdicht verpakt aandienen bij het gemeentelijk recyclagepark. Men raadpleegt best op voorhand de voorwaarden van het recyclagepark.

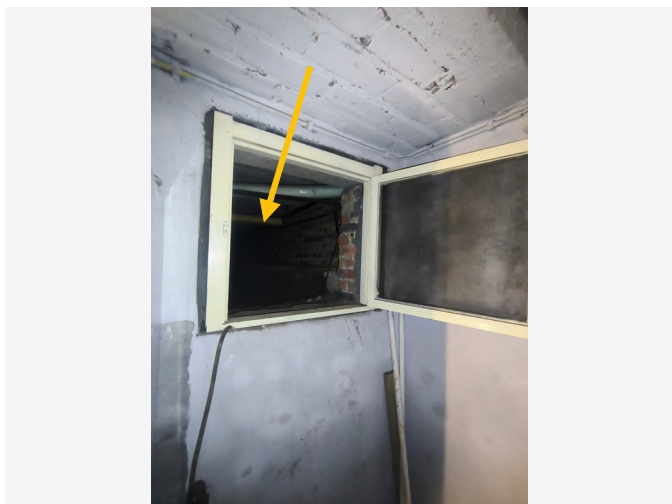
Situeringfoto

Permanente beperking

Reden: de inspectieruimte is lager dan 1,5 m
