Asbestinventarisatetest

Sinteldreef 7, 2300 Turnhout

Attestnummer : 20250811-000114.000

Asbestveilig (maar niet asbestvrij)

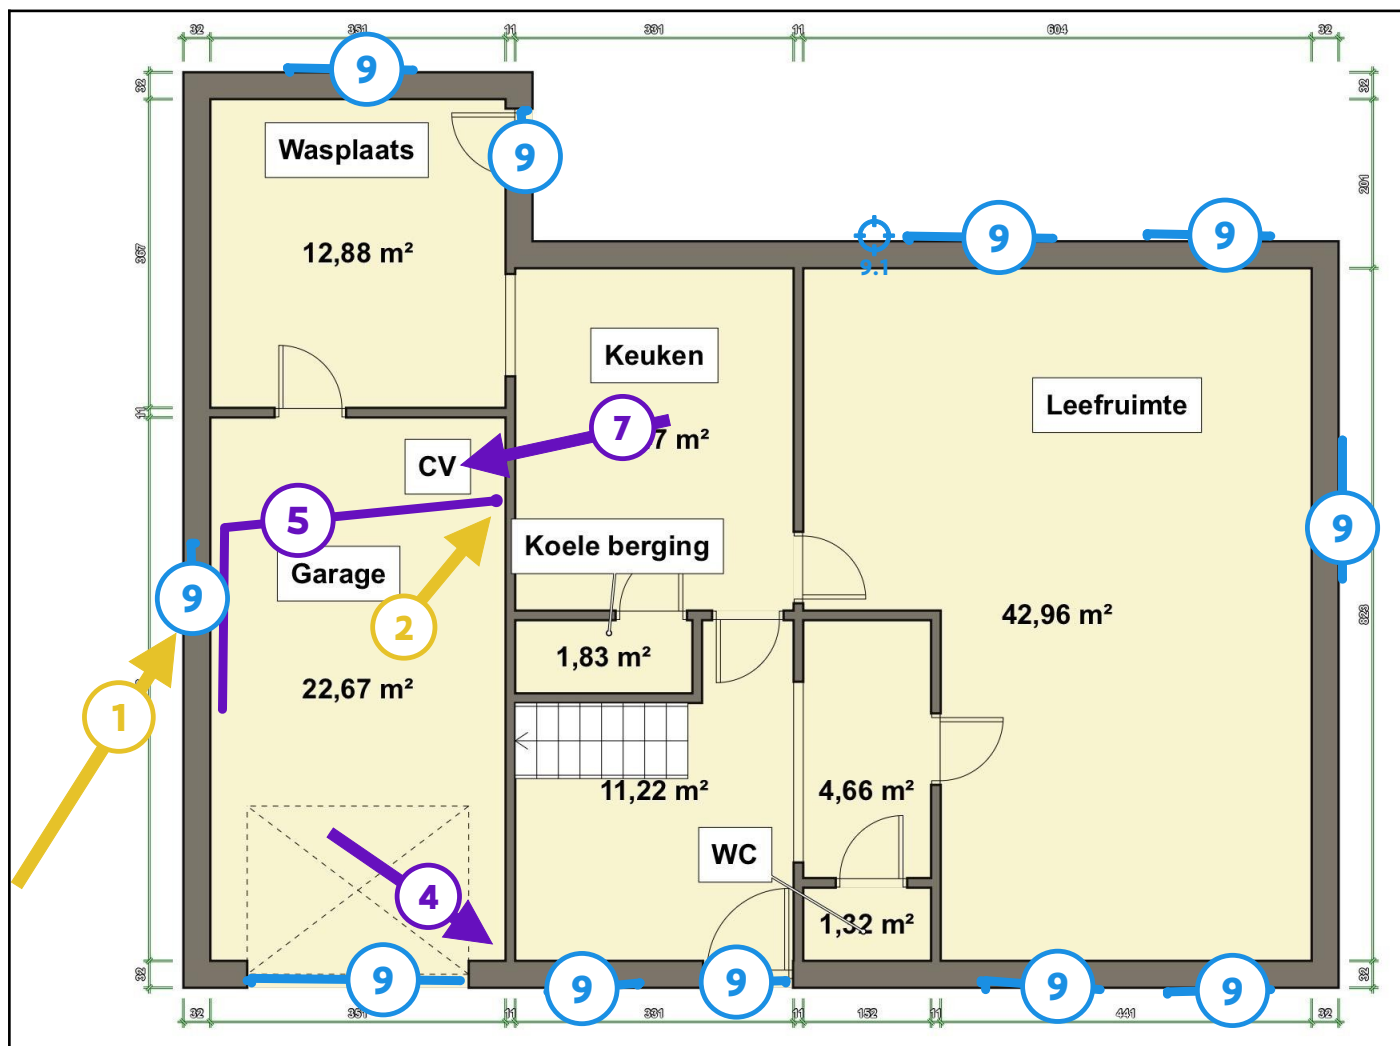
Plan 1.1: Sinteldreef 7 Turnhout 3

Beschrijving	Type	Actie
1. Zwarte vensterbanken binnen	Asbestmateriaal	Zorgvuldig beheren
2. Bakeliet schakelaar aan CV ketel	Asbestmateriaal	Zorgvuldig beheren
4. Kruipkelder	Beperking	-
5. CV leiding in garage	Advies	-
7. Oude CV-ketel	Advies	-
9. Mastiek tussen raamkader en steen	Geen asbest	-
9.1 Code: MM03	Puntmonster	-

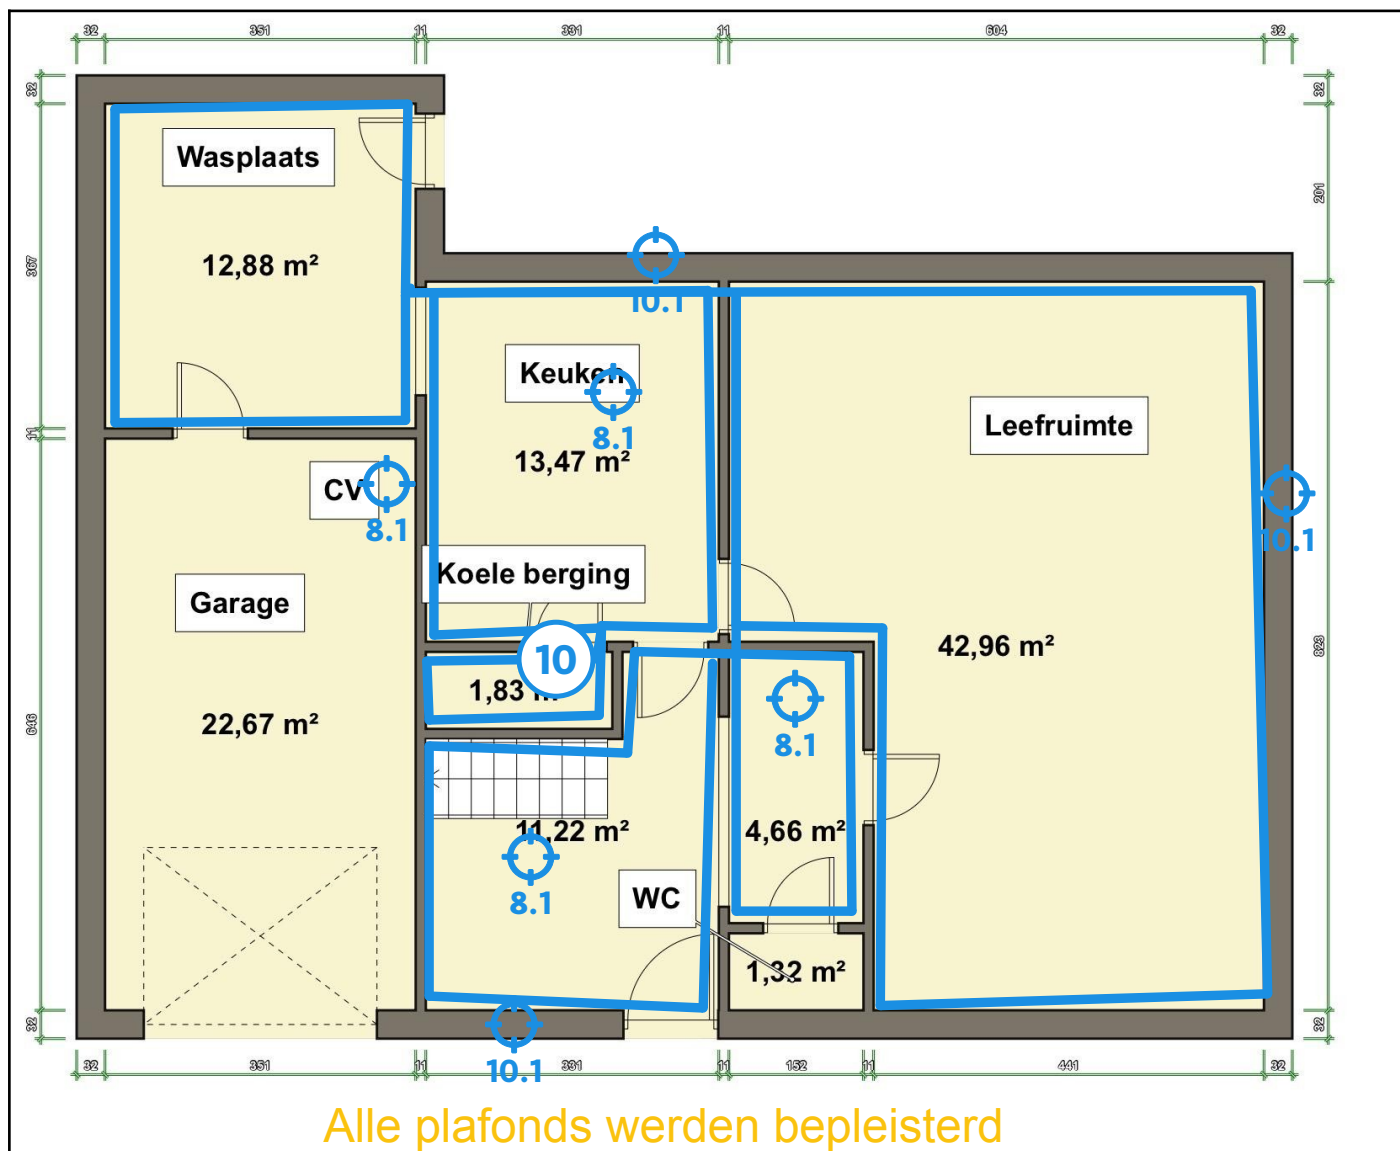
Plan 1.2: Gelijkvloers, pleisterwerken

Beschrijving	Type	Actie
8. Pleisterwerk plafonds	Geen asbest	-
8.1 Code: MM02	Mengmonster	-
10. Pleisterwerk muren	Geen asbest	-
10.1 Code: MM01	Mengmonster	-

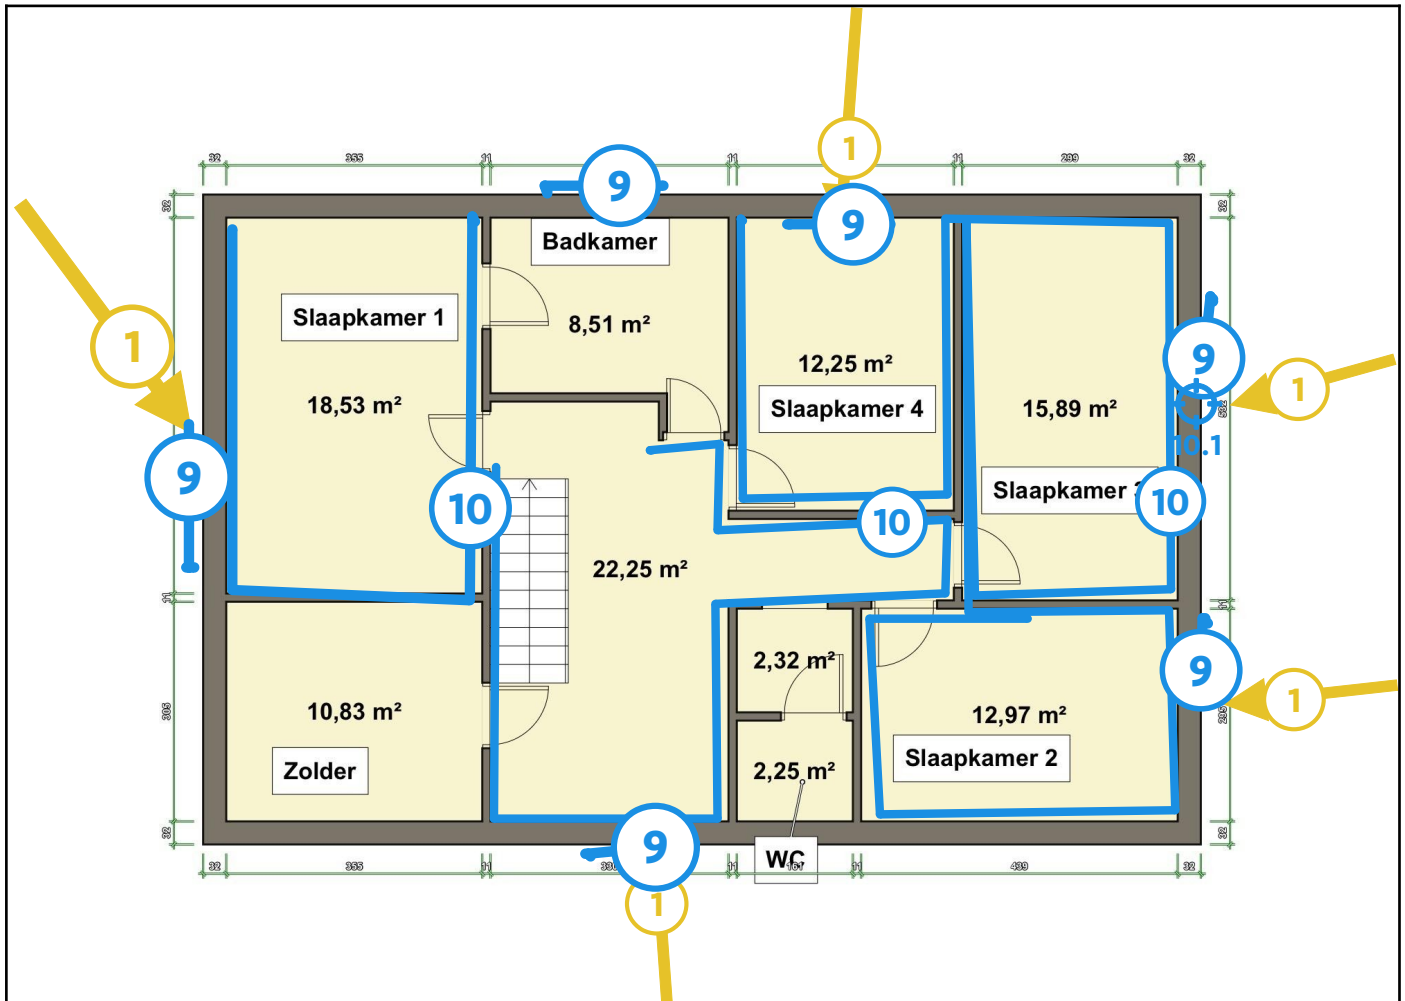
Plan 1.3: 1e verdieping

Beschrijving	Type	Actie
1. Zwarte vensterbanken binnen	Asbestmateriaal	Zorgvuldig beheren
9. Mastiek tussen raamkader en steen	Geen asbest	-
10. Pleisterwerk muren	Geen asbest	-
10.1 Code: MM01	Mengmonster	-

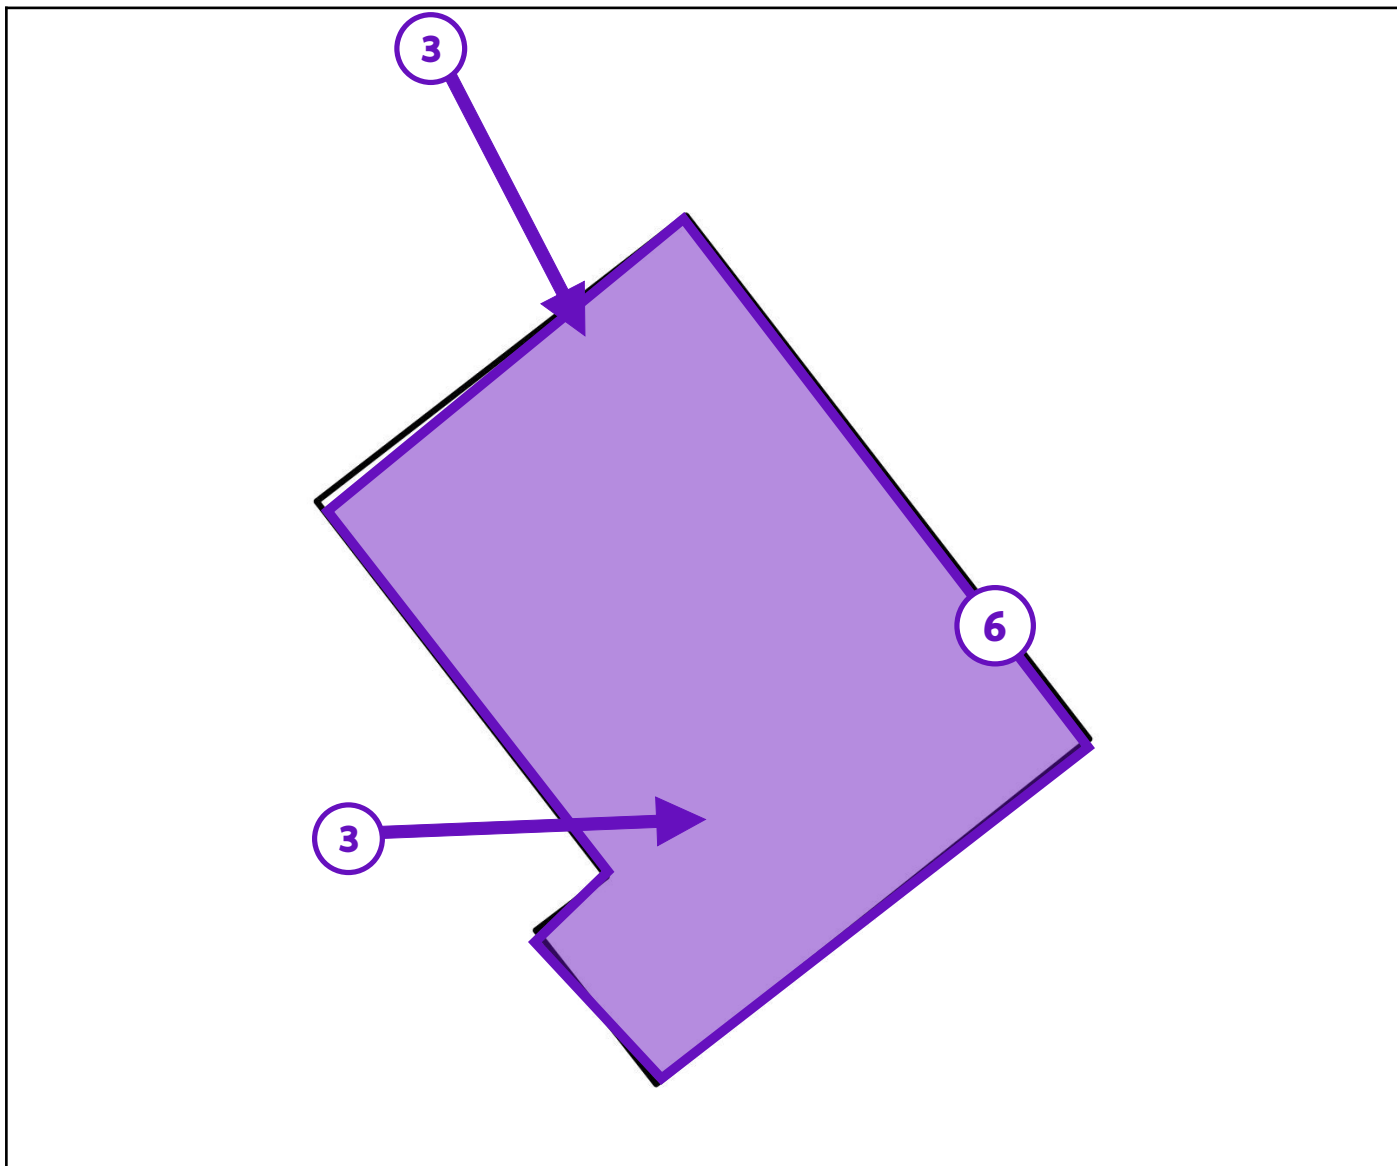
Plan 1.4: Hoofdgebouw plan

Beschrijving	Type	Actie
3. Inhoud steense schouwen	Beperking	-
6. Onderdak niet waarneembaar	Advies	-

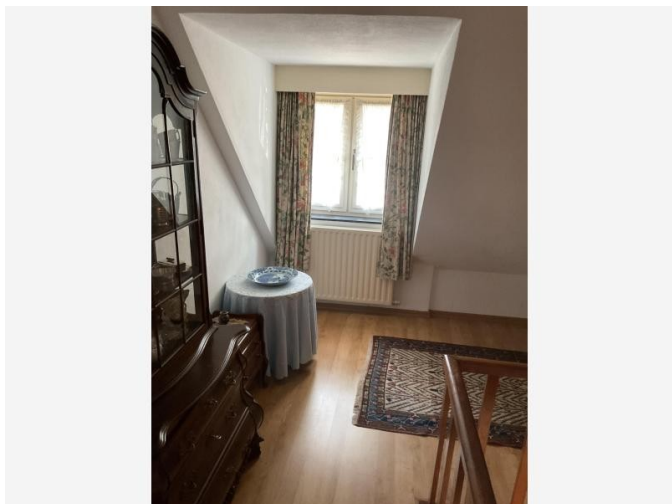
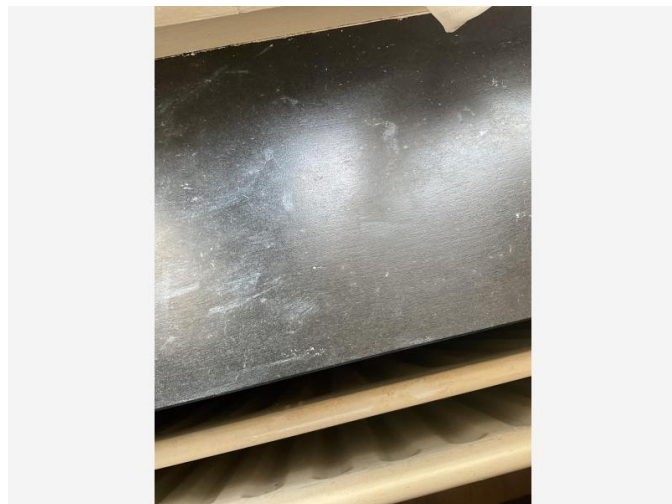
Het asbestmateriaal valt onder de mijlpaal van 2040.

Eindbeoordeling materiaalrisico	Laag materiaalrisico en/of verlaagde kans op vezelvrijgave
---------------------------------	--

Gebondenheid	Categorie 1: hechtgebonden in oorsprong
Asbestsoort (vezeltype)	Alleen chrysotiel
Asbestconcentratie	Laag (< 50%)
Afschermingsgraad van het gehele materiaal	Geheel of deels (ook) vrij aan binnenluchtstromen
Toestand van het materiaal	Onbeschadigd, niet verweerd

Beschrijving	Zwarte vensterbanken binnen
Omgeving	Binnen
Primaire drager	Wandopening verticaal (raam, deur, ...)
Asbestmateriaal	Plaat, paneel, tablet - Type Massal
Bindmiddel van asbestmateriaal	Cement
Gebondenheid op basis van bindmiddel	Hecht
Hoeveelheid (oppervlakte - dikte - aantal)	• 0,40 m ² - 2,00 cm - 6 stuks
Totaal volume	0,048 m ³
Eenvoudig bereikbaar	Ja
Bevestigingswijze	• Verlijmd, ingegoten, versmeerd
Identificatiemethode	Vaststelling zonder monsternamen
Destructieve handeling voor identificatie	Nee

- Zorg voor een veilig beheer. Vermijd het beschadigen van het asbestmateriaal. Controleer de toestand jaarlijks op wijzigingen.
- Voer bijkomende staalname(s) uit.

- Eenvoudige handelingen: mag via doe-het-zelf of door werknemer(s) met opleidingsattest eenvoudige handelingen
Hechtgebonden asbesttoepassing die kan verwijderd worden zonder deze te beschadigen.

De beste moment voor verwijdering van deze tabletten is tijdens de vervanging van de ramen. Ook bij behoud van ramen kunnen deze vensterbanken voorzichtig worden losgemaakt en weggenomen zonder ze te beschadigen maar zal het steense metswerk moeten worden beschadigd.

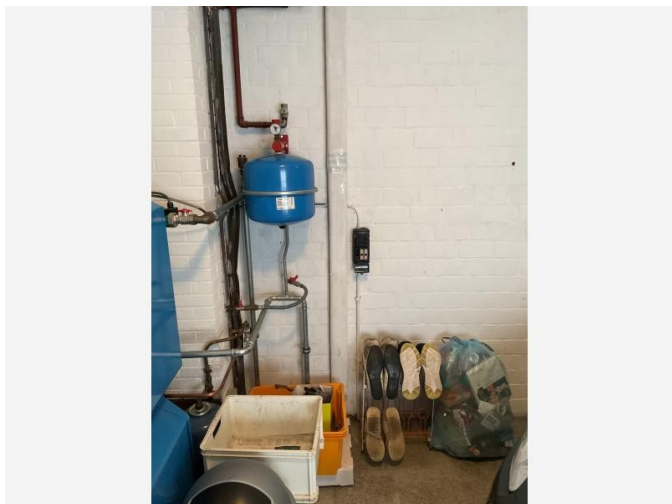
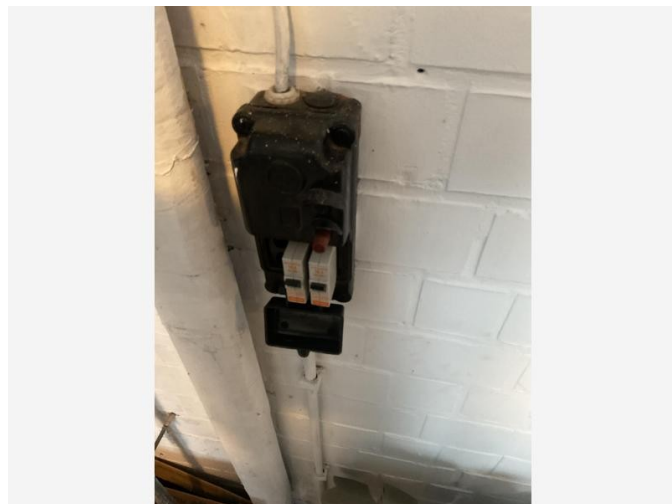
Het asbestmateriaal valt onder de mijlpaal van 2040.

Eindbeoordeling materiaalrisico	Laag materiaalrisico en/of verlaagde kans op vezelvrijgave
---------------------------------	--

Gebondenheid	Categorie 1: hechtgebonden in oorsprong
Asbestsoort (vezeltype)	Crocidoliet aanwezig
Asbestconcentratie	Laag (< 50%)
Afschermingsgraad van het gehele materiaal	Geheel of deels (ook) vrij aan de binnenlucht
Toestand van het materiaal	Onbeschadigd, niet verweerd

Beschrijving	Bakeliet schakelaar aan CV ketel
Omgeving	Binnen
Primaire drager	Binnenwand
Asbestmateriaal	Bakeliet elektriciteitstoepassing
Bindmiddel van asbestmateriaal	Kunststof of -hars
Gebondenheid op basis van bindmiddel	Hecht
Hoeveelheid (gewicht - aantal)	<ul style="list-style-type: none">• 5,00 kg - 1 stuk
Totaal gewicht	5,00 kg
Eenvoudig bereikbaar	Ja
Bevestigingswijze	<ul style="list-style-type: none">• Verlijmd, ingegoten, versmeerd
Identificatiemethode	Vaststelling zonder monsternamen
Destructieve handeling voor identificatie	Nee

- Zorg voor een veilig beheer. Vermijd het beschadigen van het asbestmateriaal. Controleer de toestand jaarlijks op wijzigingen.
- Voer bijkomende staalname(s) uit.

- Eenvoudige handelingen: mag via doe-het-zelf of door werknemer(s) met opleidingsattest eenvoudige handelingen
Hechtgebonden asbesttoepassing met een van nature lage kans op vezelemissie. Deze kan gemakkelijk van de muur worden losgeschroefd zonder de asbesttoepassing te beschadigen.

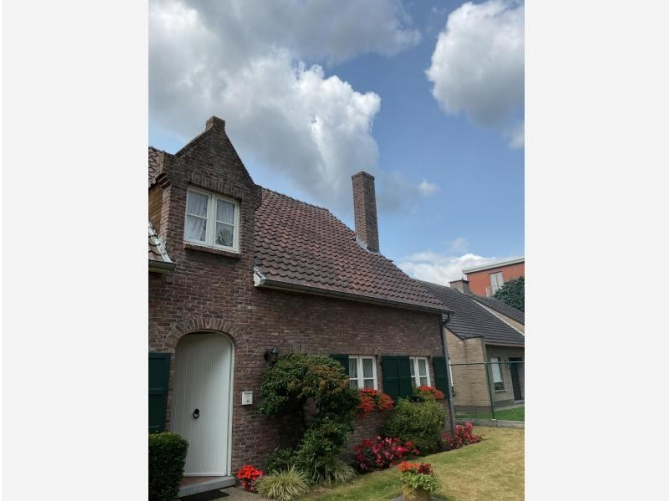
Situeringfoto

Tijdelijke beperking

Reden: Het te onderzoeken materiaal situeert zich hoger dan 3,50 m te rekenen vanaf een veilige ondergrond

Uitleg van de asbestdeskundige: De inhoud van dit steense schouwwerk kan bij niet-destructief onderzoek niet worden waargenomen. Als bij afbraak van de schouw onverwacht of asbestverdacht materiaal tevoorschijn komt is het aangeraden een asbestdeskundige of -verwijderaar te raadplegen.

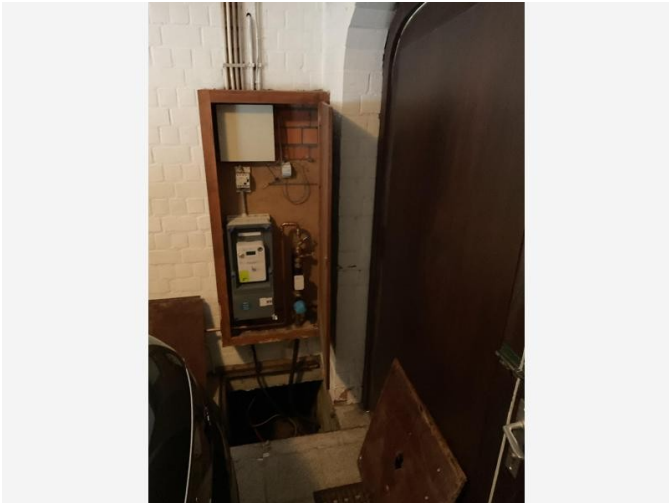
Situeringfoto

Permanente beperking

Reden: Het onderzoek kan niet uitgevoerd worden binnen de bepalingen van de Welzijnswet

Uitleg van de asbestdeskundige: Ruimte lager dan 1,5m.

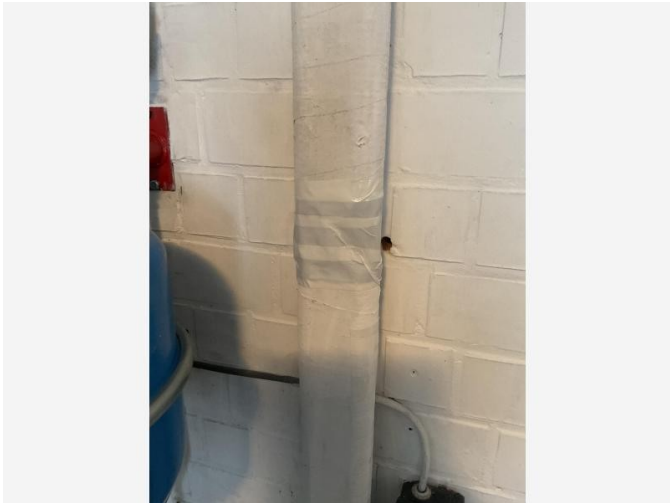
Vrije foto

Synthetisch isolatiemateriaal zonder versteviging met gips.

Niet asbestverdacht.

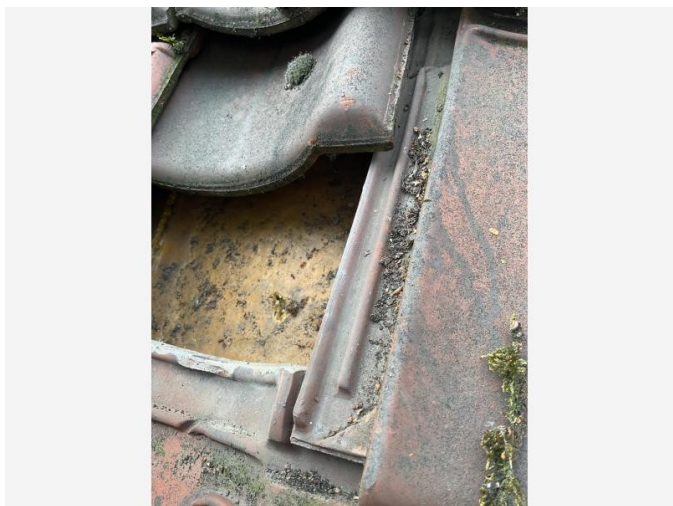
Vrije foto

- Langs binnen werd alles afgewerkt met hout.
- Aan de buitenkant (onder de pannen) werd isolatie gespoten.
- Eventueel onderdak werd op deze manier volledig ingekapseld.

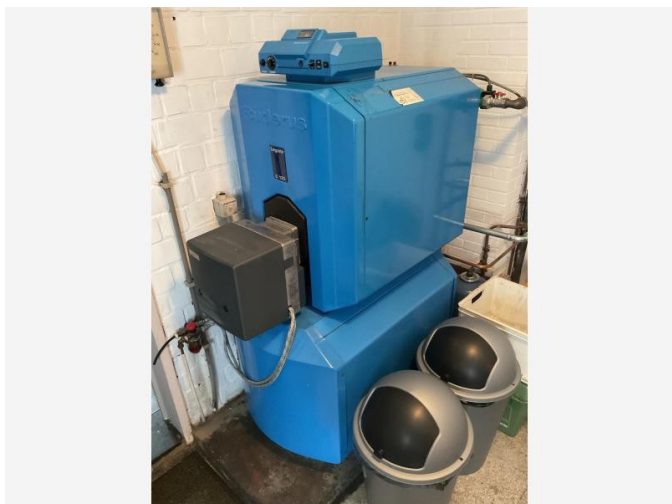
Vrije foto

Deze ketel is van productiejaar 2013.

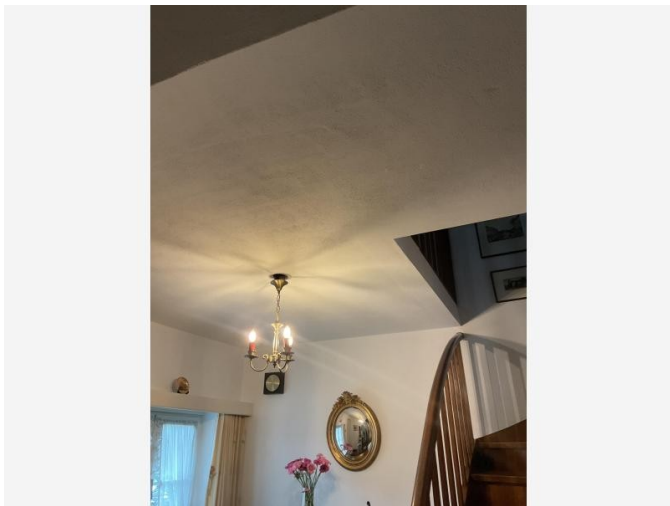
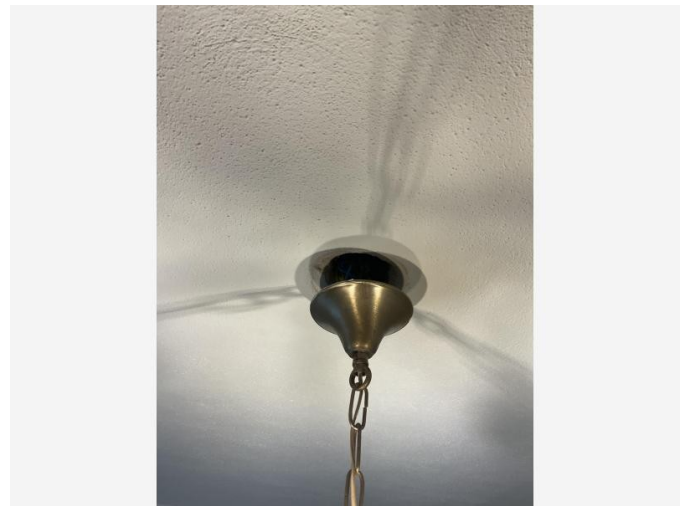
Fiche 8: Pleisterwerk plafonds

Geen asbest

#	Type	Referentie	Resultaat
8.1	Mengmonster	MM02	Geen asbest

Beschrijving	Pleisterwerk plafonds
Omgeving	Binnen
Primaire drager	Plafond
Bindmiddel van materiaal	Gips - kalk
Gebondenheid op basis van bindmiddel	Niet-hechtgebonden
Hoeveelheid (oppervlakte - dikte - aantal)	• 110,00 m ² - 1,00 cm - 1 stuk
Totaal volume	1,10 m ³
Identificatiemethode	Vaststelling met monstername
Destructieve handeling voor identificatie	Nee
Opmerking	Op de 1e verdieping werden alle plafonds bekleed met osb en gipskartonplaten.

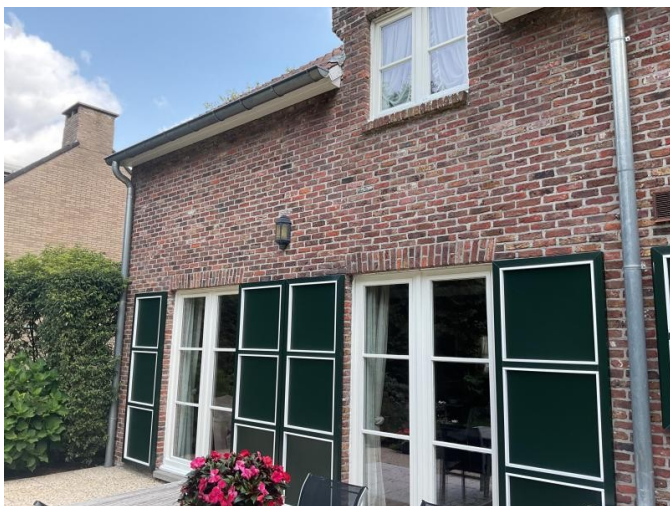
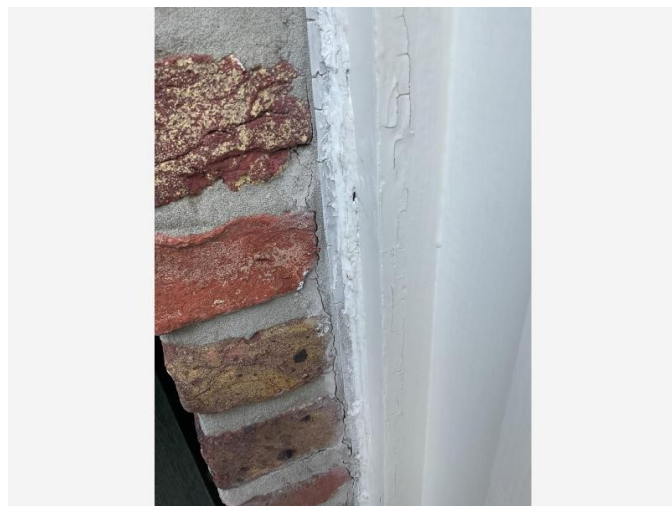
Fiche 9: Mastiek tussen raamkader en steen

Geen asbest

#	Type	Referentie	Resultaat
9.1	Puntmonster	MM03	Geen asbest

Beschrijving	Mastiek tussen raamkader en steen
Omgeving	Buiten
Primaire drager	Wandopening verticaal (raam, deur, ...)
Bindmiddel van materiaal	Kitten, mastiek, pasta
Gebondenheid op basis van bindmiddel	Hecht
Hoeveelheid (gewicht - aantal)	<ul style="list-style-type: none">• 20,00 kg - 1 stuk
Totaal gewicht	20,00 kg
Identificatiemethode	Vaststelling met monstername
Destructieve handeling voor identificatie	Nee

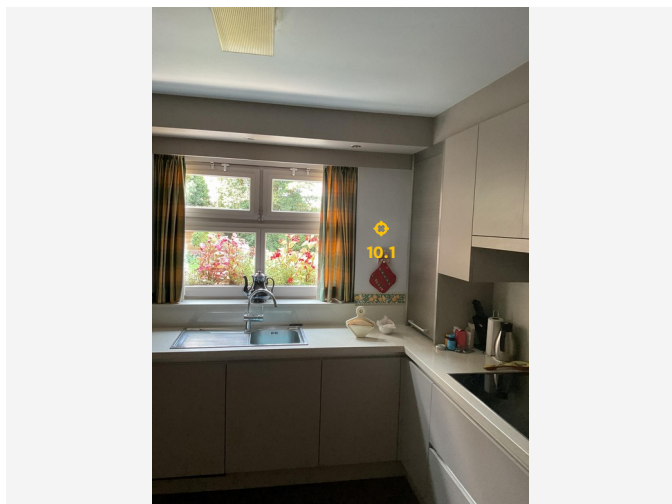
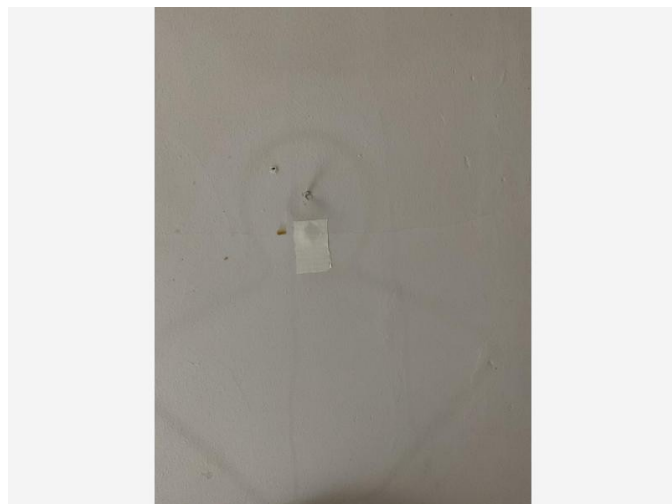
Geen asbest

#	Type	Referentie	Resultaat
10.1	Mengmonster	MM01	Geen asbest

Beschrijving	Pleisterwerk muren
Omgeving	Binnen
Primaire drager	Binnenwand
Bindmiddel van materiaal	Gips - kalk
Gebondenheid op basis van bindmiddel	Niet-hechtgebonden
Hoeveelheid (oppervlakte - dikte - aantal)	• 290,00 m ² - 1,00 cm - 1 stuk
Totaal volume	2,90 m ³
Identificatiemethode	Vaststelling met monsternamen
Destructieve handeling voor identificatie	Nee
Opmerking	Niet aangeduide muren bleven kaal, werden volledig betegeld of werden opgebouwd/voorgezet met niet asbestverdachte materialen.
