Asbestinventarisatetest

Beliestraat 126, 2910 Essen

Attestnummer : 20230620-000364.000

Uitgegeven op : 20.06.2023

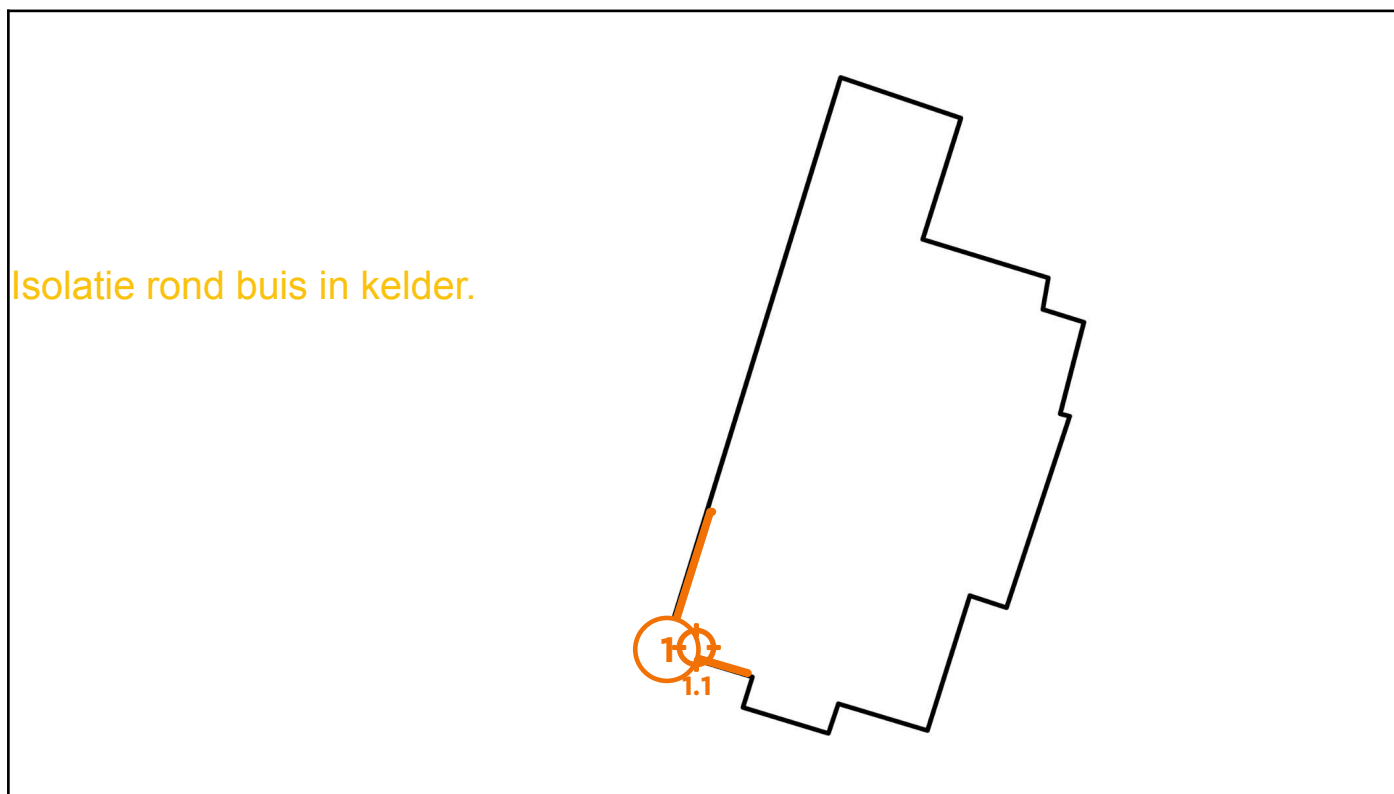
Plan 1.3: Isolatie buis kelder

Beschrijving	Type	Actie
1. Isolatie rond buis kelder	Asbestmateriaal	Verwijderen
1.1 Code: Isolatie	Puntmonster	-

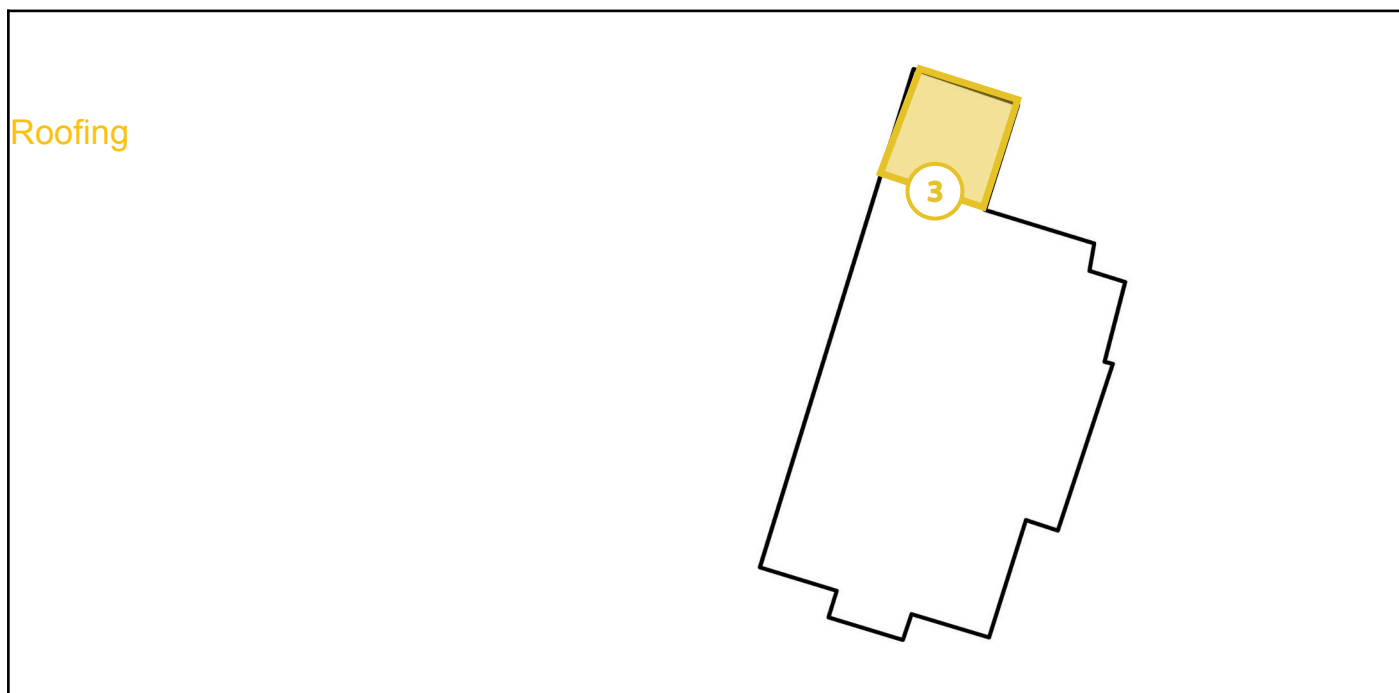
Plan 1.4: Roofing

Beschrijving	Type	Actie
3. Roofing plat dak	Asbestmateriaal	Zorgvuldig beheren

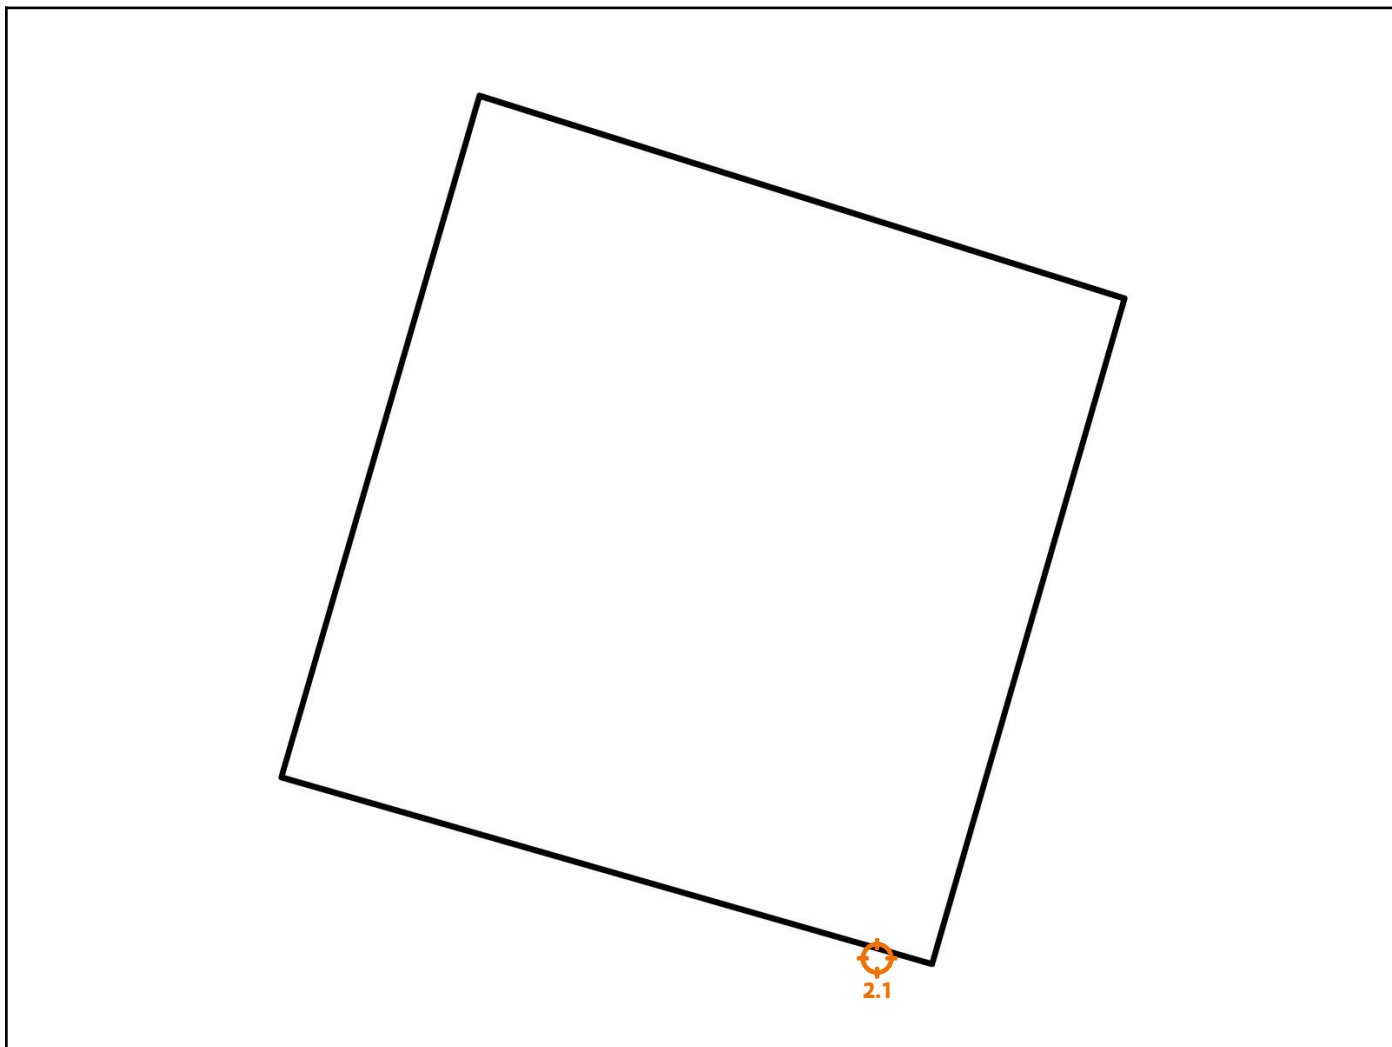
Plan 2.2: Bijgebouw plan

Beschrijving	Type	Actie
2. Leien garage	Asbestmateriaal	Verwijderen
2.1 Code: Leien garage	Puntmonster	-

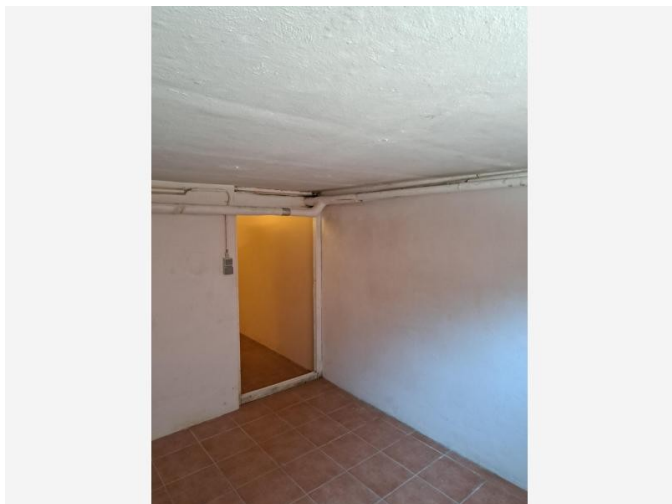
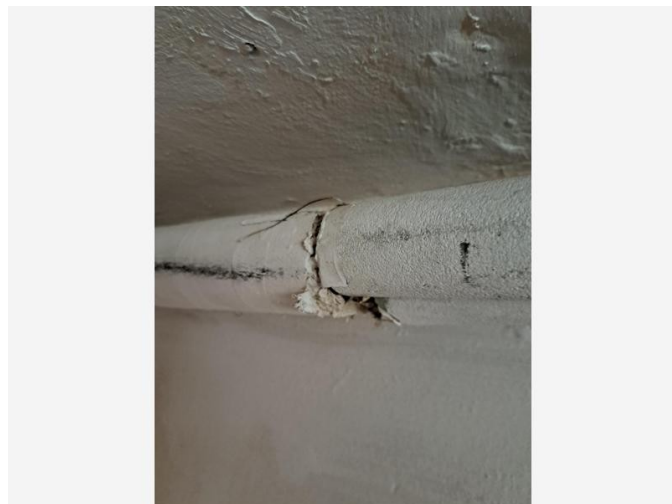
Het asbestmateriaal valt onder de mijlpaal van 2034.

Verwijderen

Eindbeoordeling materiaalrisico	Zeer laag materiaalrisico en/of zeer lage kans op vezelvrijgave
---------------------------------	---

Gebondenheid	Categorie 2: niet-hechtgebonden met matrix
Asbestsoort (vezeltype)	Alleen chrysotiel
Asbestconcentratie	Laag (< 50%)
Afschermingsgraad van het gehele materiaal	Stootvaste afscherming of omkasting
Toestand van het materiaal	Onbeschadigd, niet verweerd

#	Type	Referentie	Resultaat
1.1	Puntmonster	Isolatie	Chrysotiel

Beschrijving	Isolatie rond buis kelder
Omgeving	Binnen
Primaire drager	Sanitaire infrastructuur en uitrusting (toe- en afvoer)
Asbestmateriaal	Verloren bekisting - Buis, koker
Bindmiddel van asbestmateriaal	Gips - kalk
Gebondenheid op basis van bindmiddel	Niet-hechtgebonden
Hoeveelheid (gewicht - aantal)	• 2,00 kg - 1 stuk
Totaal gewicht	2,00 kg

- Zorg voor een veilig beheer. Vermijd het beschadigen van het asbestmateriaal. Controleer de toestand jaarlijks op wijzigingen.

- Eenvoudige handelingen: mag via doe-het-zelf of door werknemer(s) met opleidingsattest eenvoudige handelingen
Voor te verwijderen eerst fixeren.

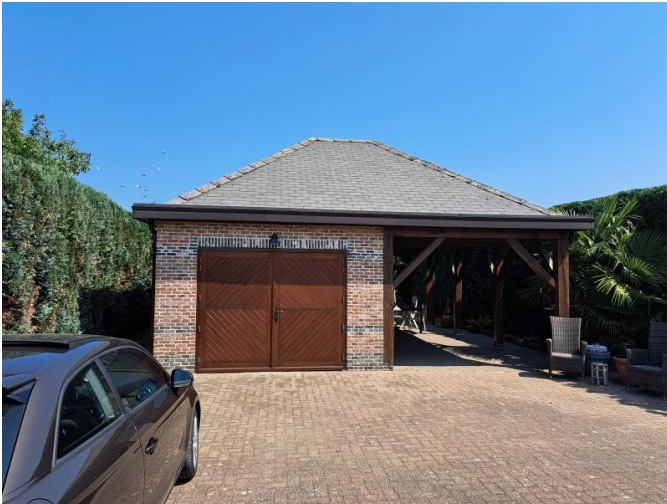
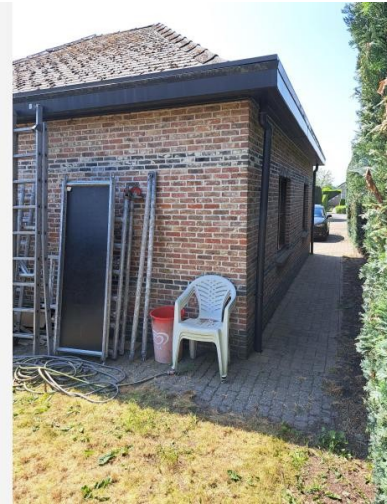
Het asbestmateriaal valt onder de mijlpaal van 2034.

Verwijderen

Eindbeoordeling materiaalrisico	Zeer laag materiaalrisico en/of zeer lage kans op vezelvrijgave
---------------------------------	---

Gebondenheid	Categorie 1: hechtgebonden in oorsprong
Asbestsoort (vezeltype)	Alleen chrysotiel
Asbestconcentratie	Laag (< 50%)
Afschermingsgraad van het gehele materiaal	Stootvaste afscherming of omkasting
Toestand van het materiaal	Onbeschadigd, niet verweerd

#	Type	Referentie	Resultaat
2.1	Puntmonster	Leien garage	Chrysotiel

Beschrijving	Leien garage
Omgeving	Buiten
Primaire drager	Schuin dak
Asbestmateriaal	Dak- en gevelbekleding - Lei, shingle
Bindmiddel van asbestmateriaal	Cement
Gebondenheid op basis van bindmiddel	Hecht
Hoeveelheid (oppervlakte - aantal)	• 66,00 m ² - 1 stuk

- Zorg voor een veilig beheer. Vermijd het beschadigen van het asbestmateriaal. Controleer de toestand jaarlijks op wijzigingen.
- Hemelwater dat afspoelt van asbestcement daken of gevels kan asbestdeeltjes bevatten. Gebruik het enkel voor gesloten circuits (bv. spoelen toiletten). Reinig na het vervangen van het dak of de gevel de dakgoten en regenwaterput of -ton om asbesthoudend sediment of slib te verwijderen

- Eenvoudige handelingen: mag via doe-het-zelf of door werknemer(s) met opleidingsattest eenvoudige handelingen
Bij verwijderen, eerst fixeren.

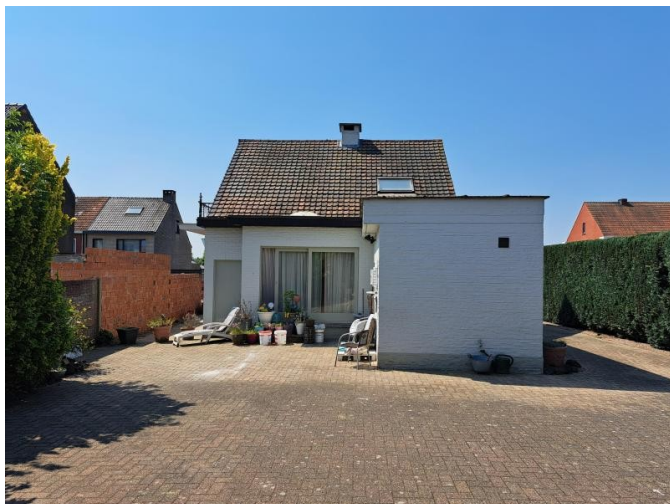
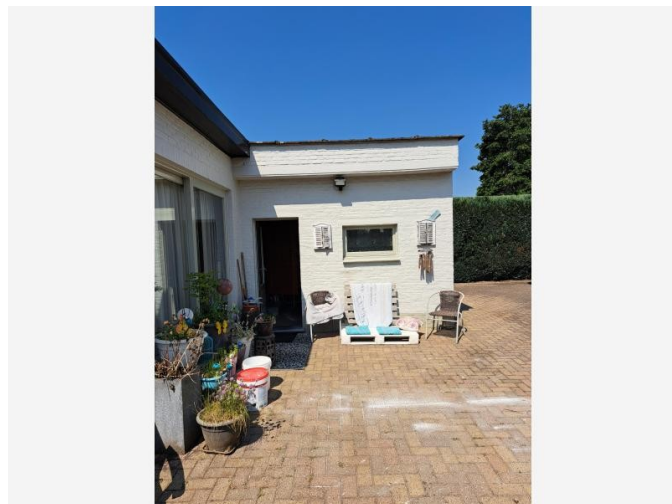
Het asbestmateriaal valt onder de mijlpaal van 2040.

Zorgvuldig beheren

Eindbeoordeling materiaalrisico	Zeer laag materiaalrisico en/of zeer lage kans op vezelvrijgave
---------------------------------	---

Gebondenheid	Categorie 1: hechtgebonden in oorsprong
Asbestsoort (vezeltype)	Crocidoliet aanwezig
Asbestconcentratie	Laag (< 50%)
Afschermingsgraad van het gehele materiaal	Stootvaste afscherming of omkasting
Toestand van het materiaal	Onbeschadigd, niet verweerd

Beschrijving	Roofing plat dak
Omgeving	Buiten
Primaire drager	Plat dak
Asbestmateriaal	Dak- en gevelbekleding - Roofing
Bindmiddel van asbestmateriaal	Bitumen (roofing, teer, asfalt)
Gebondenheid op basis van bindmiddel	Hecht
Hoeveelheid (oppervlakte - aantal)	<ul style="list-style-type: none">• 10,00 m² - 1 stuk
Totale oppervlakte	10,00 m ²
Eenvoudig bereikbaar	Ja
Bevestigingswijze	<ul style="list-style-type: none">• Verlijmd, ingegoten, versmeerd

- Zorg voor een veilig beheer. Vermijd het beschadigen van het asbestmateriaal. Controleer de toestand jaarlijks op wijzigingen.

- Eenvoudige handelingen: mag via doe-het-zelf of door werknemer(s) met opleidingsattest eenvoudige handelingen
Voor te verwijderen eerst fixeren.

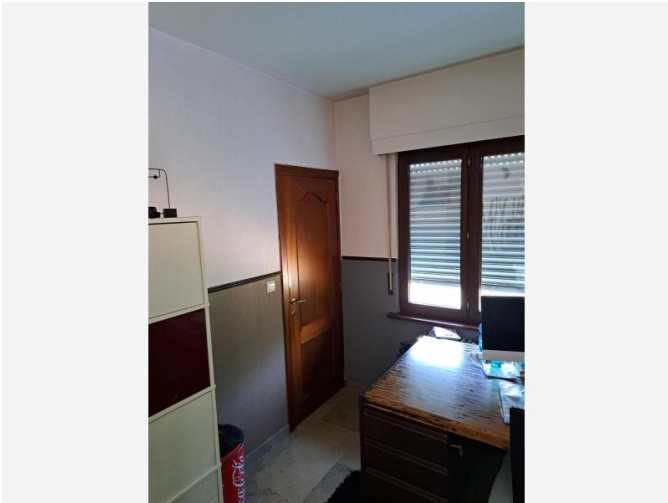
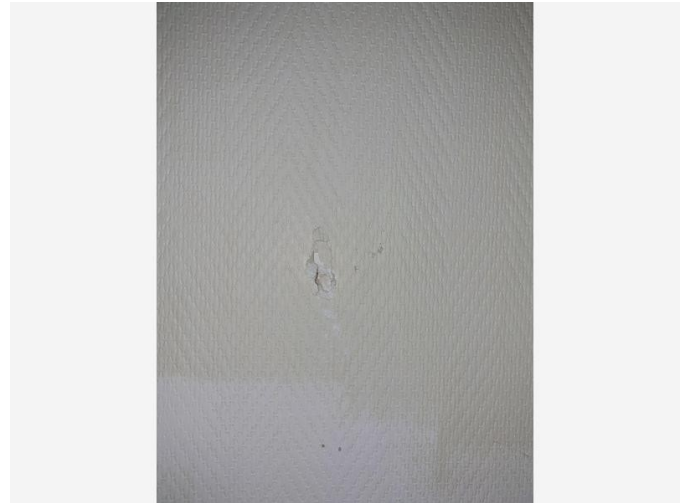
Fiche 4: Bezetting muren

Geen asbest

#	Type	Referentie	Resultaat
4.1	Mengmonster	Bezetting muren	Geen asbest

Beschrijving	Bezetting muren
Omgeving	Binnen
Primaire drager	Binnenwand
Bindmiddel van materiaal	Gips - kalk

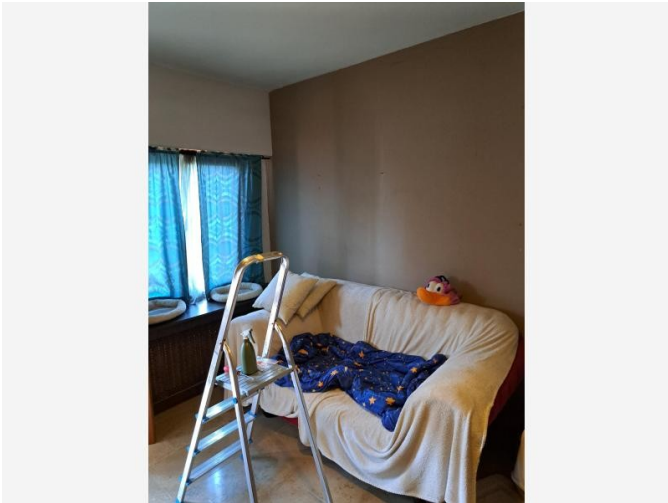
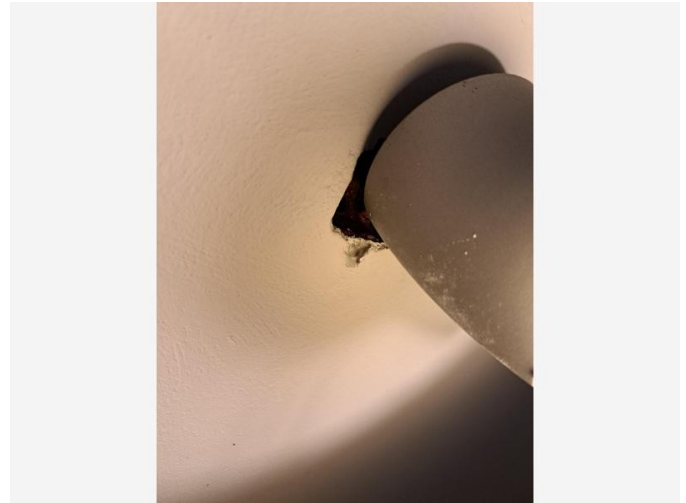
Fiche 5: Bezetting plafond

Geen asbest

#	Type	Referentie	Resultaat
5.1	Mengmonster	Bezetting plafond	Geen asbest

Beschrijving	Bezetting plafond
Omgeving	Binnen
Primaire drager	Plafond
Bindmiddel van materiaal	Gips - kalk
