Asbestinventarisatetest

Arsenaalstraat 72, 9050 Gent

Attestnummer : 20260515-000086.000

Uitgegeven op : 15.05.2026

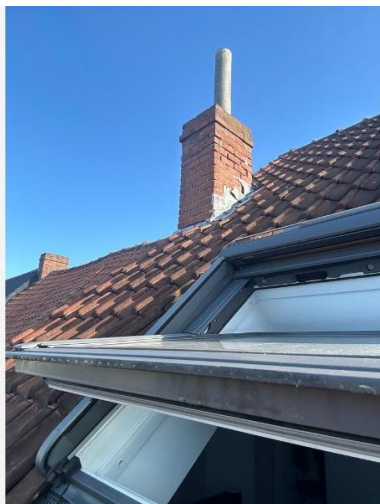
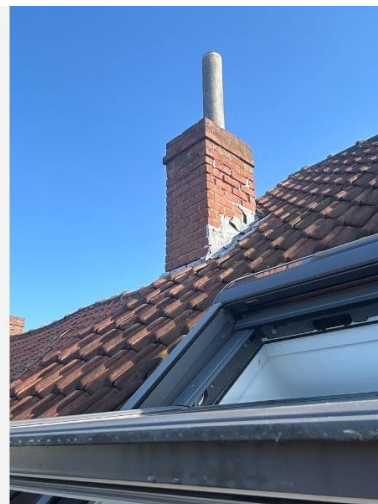
Het asbestmateriaal valt onder de mijlpaal van 2034.

Om het juiste type asbest te bepalen kan bijkomende staalname uitgevoerd worden.

Eindbeoordeling materiaalrisico	Verhoogd materiaalrisico en/of verhoogde kans op vezelvrijgave
---------------------------------	--

Gebondenheid	Categorie 1: hechtgebonden in oorsprong
Asbestsoort (vezeltype)	Crocidoliet aanwezig
Asbestconcentratie	Laag (< 50%)
Afschermingsgraad van het gehele materiaal	Geheel of deels vrij aan de buitenlucht, maar geen contact met binnenlucht
Toestand van het materiaal	Matig beschadigd, matig verweerd

Beschrijving	Rookgaskanaal asbestcement
Omgeving	Buiten
Primaire drager	HVAC infrastructuur en uitrusting
Asbestmateriaal	Rookgaskanaal
Bindmiddel van asbestmateriaal	Cement
Gebondenheid op basis van bindmiddel	Hecht
Hoeveelheid (lengte - omtrek - dikte - aantal)	<ul style="list-style-type: none">• 2,00 m - 30,00 cm - 1,00 cm - 1 stuk
Totaal volume	0,006 m ³
Eenvoudig bereikbaar	Ja
Bevestigingswijze	<ul style="list-style-type: none">• Geklemd
Identificatiemethode	<p>De asbestdeskundige beoordeelt het materiaal als asbestverdacht en dus asbesthoudend, en dit zonder monstername.</p> <p>Motivatie: Er is een onderzoeksbeperking die monstername verhindert; De ruimte of het materiaal bevindt zich hoger dan 3,5 meter vanaf een vaste ondergrond.</p>
Destructieve handeling voor identificatie	Nee
Opmerking	Hoeveelheden zijn een inschatting op basis van opmetingen ter plaatse.

Verwijderen

- Zorg voor een veilig beheer. Vermijd het beschadigen van het asbestmateriaal. Controleer de toestand jaarlijks op wijzigingen.
- Hemelwater dat afspoelt van asbestcement daken of gevels kan asbestdeeltjes bevatten. Gebruik het enkel voor gesloten circuits (bv. spoelen toiletten). Reinig na het vervangen van het dak of de gevel de dakgoten en regenwaterput of -ton om asbesthoudend sediment of slib te verwijderen
- Voer bijkomende staalname(s) uit.

- Eenvoudige handelingen: mag via doe-het-zelf of door werknemer(s) met opleidingsattest eenvoudige handelingen
Het rookgaskanaal kan rondom worden losgemaakt en in zijn geheel worden verwijderd.
Bij werken nakijken hoe ver het rookgaskanaal eventueel doorloopt in de schouw.
Regelgeving wie mag wat verwijderen: <https://ovam.vlaanderen.be/wie-mag-wat-verwijderen>
Voorzorgen & beschermingsmiddelen: <https://ovam.vlaanderen.be/voorzorgsmaatregelen-bij->

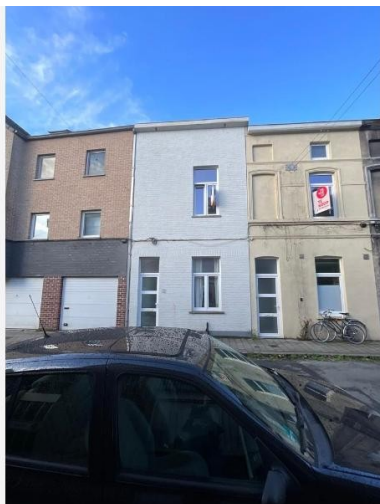
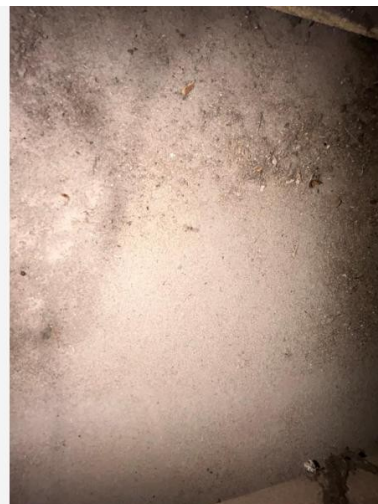
Het asbestmateriaal valt onder de mijlpaal van 2040.

Eindbeoordeling materiaalrisico	Zeer laag materiaalrisico en/of zeer lage kans op vezelvrijgave
---------------------------------	---

Gebondenheid	Categorie 1: hechtgebonden in oorsprong
Asbestsoort (vezeltype)	Crocidoliet aanwezig
Asbestconcentratie	Laag (< 50%)
Afschermingsgraad van het gehele materiaal	Stootvaste afscherming of omkasting
Toestand van het materiaal	Licht beschadigd, licht verweerd. Intacte calciumsilicaatplaat of materiaal met categorie 3-gebondenheid

Beschrijving	Menuiserite onderdak
Omgeving	Binnen
Primaire drager	Schuin dak
Asbestmateriaal	Plaat, paneel, tablet - Type Menuiserite
Bindmiddel van asbestmateriaal	Cement
Gebondenheid op basis van bindmiddel	Hecht
Hoeveelheid (oppervlakte - dikte - aantal)	<ul style="list-style-type: none">• 120,00 m² - 0,30 cm - 1 stuk
Totaal volume	0,36 m ³
Eenvoudig bereikbaar	Nee <ul style="list-style-type: none">• Het asbestmateriaal is bedekt (uitgezonderd laag verf, coating, behang, kunststof, textiel) en het wegnemen van het bedekkende materiaal kan niet zonder het bedekkende materiaal te beschadigen.
Bevestigingswijze	<ul style="list-style-type: none">• Genageld, geniet
Identificatiemethode	De asbestdeskundige beoordeelt het materiaal als asbestverdacht en dus asbesthoudend, en dit zonder monstername. Motivatie: Er is een onderzoeksbeperking die monstername verhindert; De asbestdeskundige kan geen volledige risicobeoordeling uitvoeren van het materiaal.

Destructieve handeling voor identificatie	Nee
Opmerking	Via het dakraam is onvoldoende mogelijkheid om het onderdak te bemonsteren. Wanneer er voldoende pannen kunnen worden vrijgemaakt kan bijkomende monstername worden uitgevoerd.

Zorgvuldig beheren

- Zorg voor een veilig beheer en verwijder dit asbestmateriaal wanneer het bij werken eenvoudig bereikbaar wordt. Controleer de toestand jaarlijks op wijzigingen.
- Voer bijkomende staalname(s) uit.

- Eenvoudige handelingen: mag via doe-het-zelf of door werknemer(s) met opleidingsattest eenvoudige handelingen
Indien de onderdakplaten in zijn geheel verwijderd kunnen worden zonder breken, kan dit via eenvoudige handelingen.

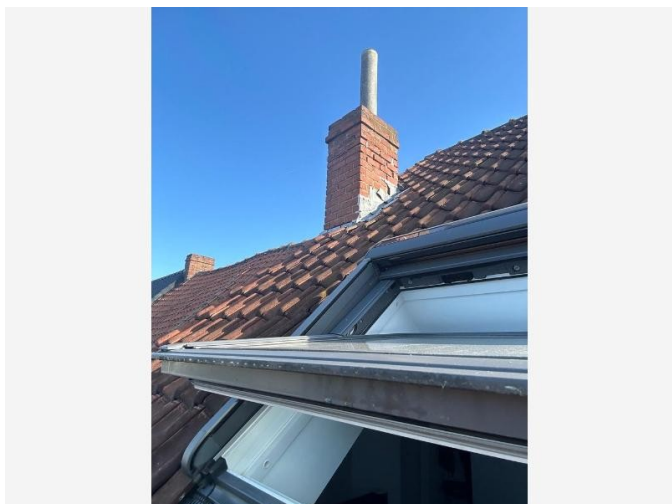
Situeringfoto

Tijdelijke beperking

Reden: Het te onderzoeken materiaal situeert zich hoger dan 3,50 m te rekenen vanaf een veilige ondergrond

Uitleg van de asbestdeskundige: De schouwopening bevindt zich op meer dan 3,5m hoogte & is hierdoor niet inspecteerbaar.

Bij werken, of wanneer met een hoogtewerker de schouw inspecteerbaar is, nakijken of hier asbesthoudende materialen aanwezig zijn.

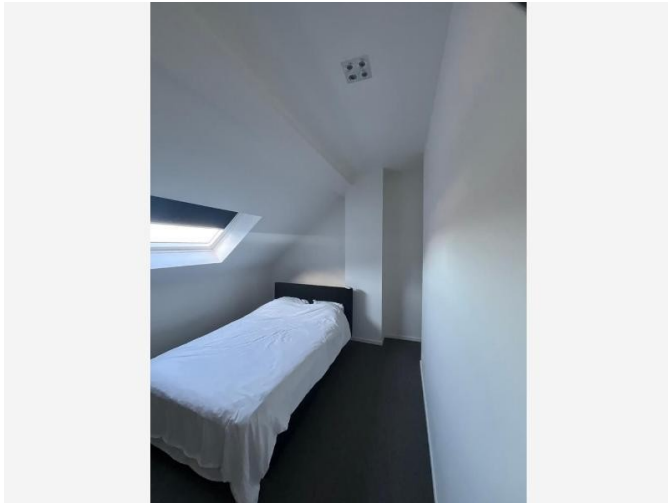
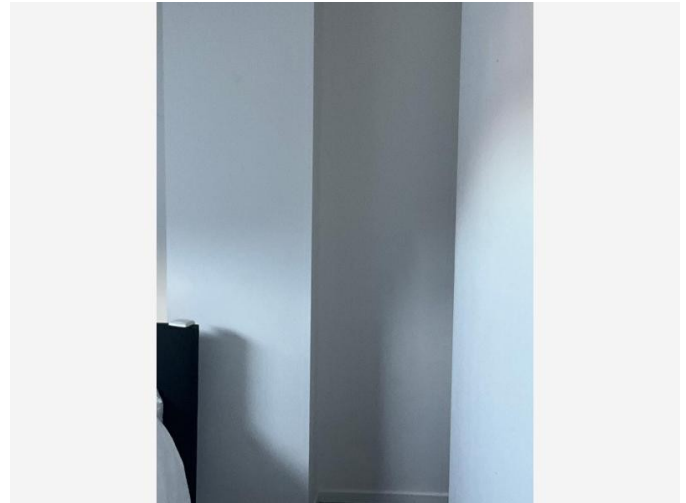
De gemarkeerde wanden bestaan uit hout/gipskarton/kunststof & zijn bijgevolg niet verdacht.

Mogelijks bevindt zich hierachter nog pleisterwerk.

Mocht deze bij werken toegankelijk worden kan bijkomende monsternamen uitgevoerd worden.

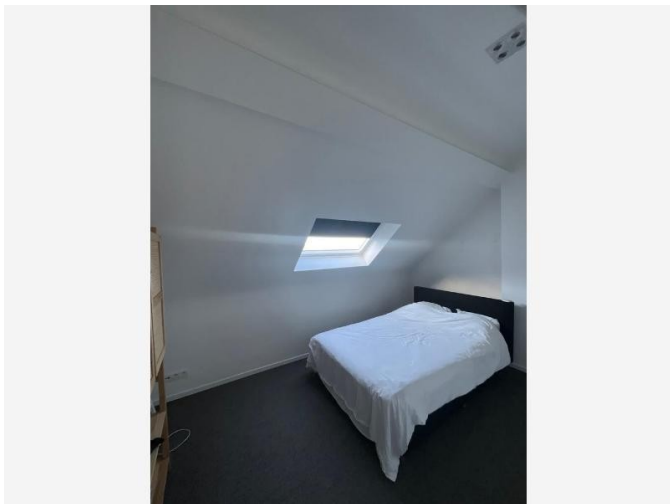
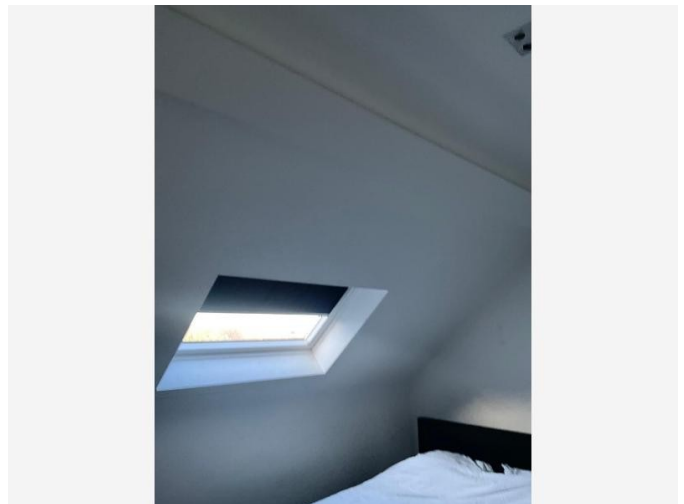
De gemarkeerde plafonds zijn afgewerkt met gipskarton/hout/kunststof of andere niet-asbestverdachte materialen.

Mogelijks bevindt zich hierachter nog pleisterwerk.

Mocht deze bij werken toegankelijk worden kan bijkomende monsternamen uitgevoerd worden.

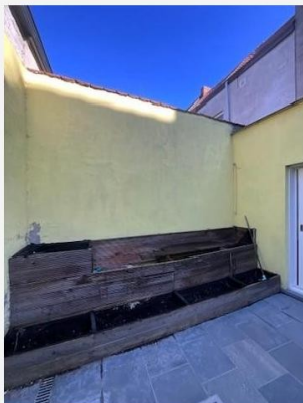
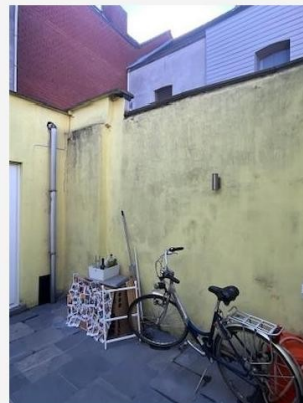
Geen asbest

#	Type	Referentie	Resultaat
7.1	Mengmonster	MM06	Geen asbest

Beschrijving	Crepi
Omgeving	Buiten
Primaire drager	Wand buitenschil
Bindmiddel van materiaal	Gips - kalk
Gebondenheid op basis van bindmiddel	Niet-hechtgebonden
Hoeveelheid (oppervlakte - dikte - aantal)	• 180,00 m ² - 1,00 cm - 1 stuk
Totaal volume	1,80 m ³
Identificatiemethode	Een monstername door de asbestdeskundige met laboanalyse door een asbestlabo.
Destructieve handeling voor identificatie	Nee
Opmerking	Hoeveelheden zijn een inschatting op basis van opmetingen ter plaatse.

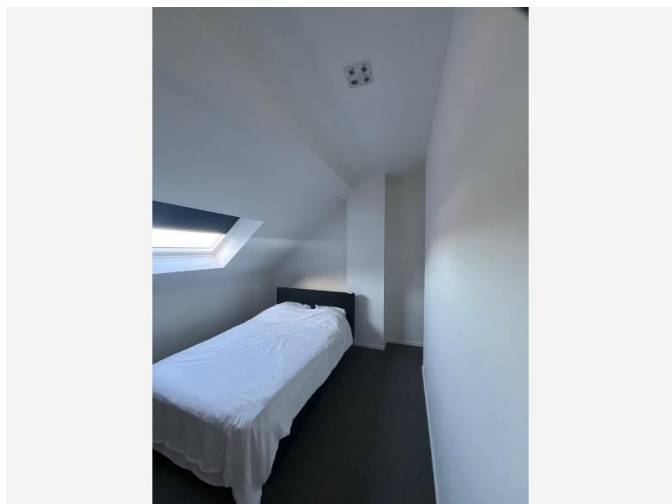
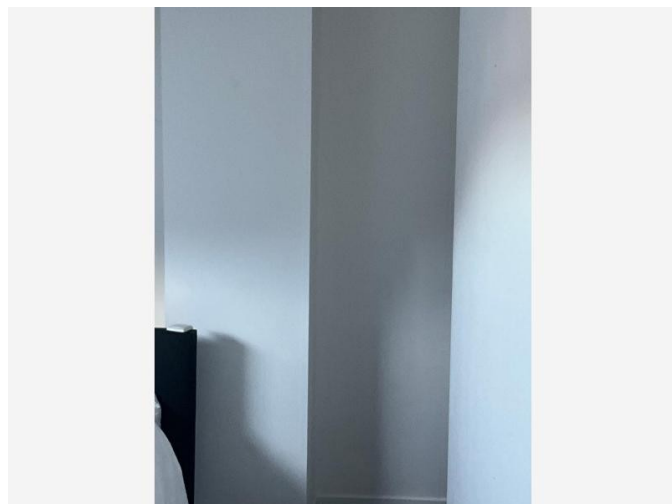
Geen asbest

#	Type	Referentie	Resultaat
8.1	Mengmonster	MM01	Geen asbest

Beschrijving	Pleisterwerk wanden
Omgeving	Binnen
Primaire drager	Binnenwand
Bindmiddel van materiaal	Gips - kalk
Gebondenheid op basis van bindmiddel	Niet-hechtgebonden
Hoeveelheid (oppervlakte - dikte - aantal)	• 180,00 m ² - 1,00 cm - 1 stuk
Totaal volume	1,80 m ³
Identificatiemethode	Een monstername door de asbestdeskundige met laboanalyse door een asbestlabo.
Destructieve handeling voor identificatie	Nee
Opmerking	Hoeveelheden zijn een inschatting op basis van opmetingen ter plaatse.
