Asbestinventarisatetest

Schaveystraat 10, 3040 Huldenberg

Attestnummer : 20260510-000187.000

Niet-asbestveilig

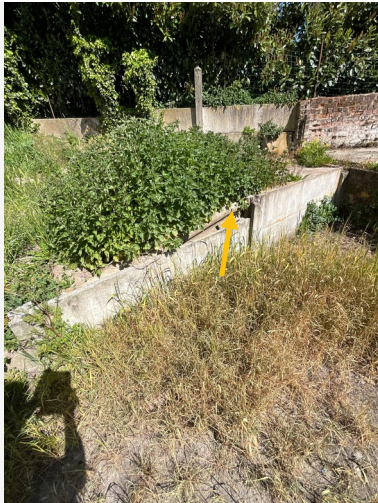
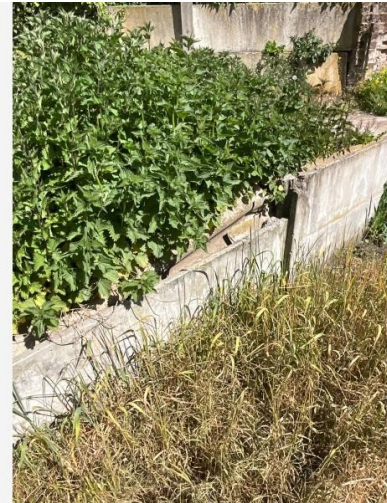
Beschrijving	Type	Actie
1. Asbestcement afval	Asbestmateriaal	Dringend verwijderen

Het asbestmateriaal valt onder de mijlpaal van 2040.

Beschrijving	Asbestcement afval
Type afvalstof	Betreft stock-voorraad of gedemonteerde asbestmaterialen
Aanwezige resten	Geen resten aanwezig
Omgeving	Buiten
Primaire drager	Bodem
Asbestmaterialen	<ul style="list-style-type: none">• Dak- en gevelbekleding - Golfplaat
Bindmiddel van asbestmateriaal	Cement
Gebondenheid op basis van bindmiddel	Hecht
Hoeveelheid (gewicht - aantal)	<ul style="list-style-type: none">• 10,00 kg - 1 stuk
Totaal gewicht	10,00 kg
Eenvoudig bereikbaar	Ja
Identificatiemethode	De asbestdeskundige beoordeelt het materiaal als asbestverdacht en dus asbesthoudend, en dit zonder monstername.
Opmerking	De vermelde hoeveelheid betreft een beredeneerde raming. Er worden geen rechten verleend aan deze hoeveelheid.

- Verwijder het asbestafval.
- Voer bijkomende staalname(s) uit.

- Eenvoudige handelingen: mag via doe-het-zelf of door werknemer(s) met opleidingsattest eenvoudige handelingen
EH via doe-het zelf.

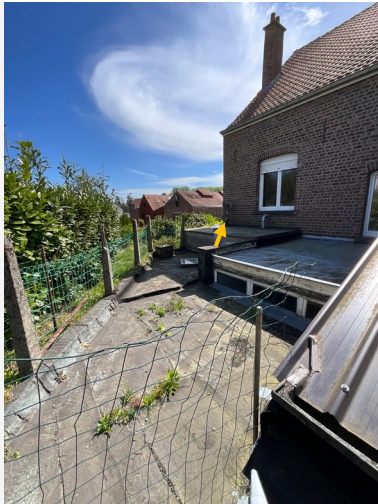
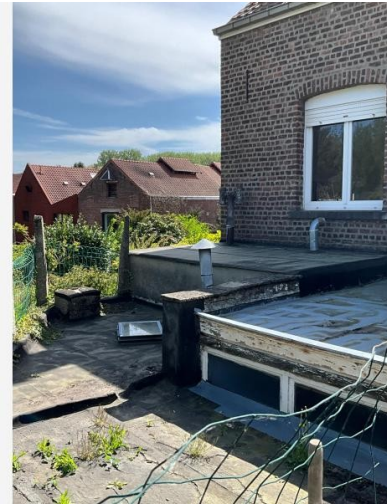
Het asbestmateriaal valt onder de mijlpaal van 2034.

Eindbeoordeling materiaalrisico	Verhoogd materiaalrisico en/of verhoogde kans op vezelvrijgave
---------------------------------	--

Gebondenheid	Categorie 1: hechtgebonden in oorsprong
Asbestsoort (vezeltype)	Crocidoliet aanwezig
Asbestconcentratie	Laag (< 50%)
Afschermingsgraad van het gehele materiaal	Geheel of deels vrij aan binnenluchtstromen
Toestand van het materiaal	Licht beschadigd, licht verweerd. Intacte calciumsilicaatplaat of materiaal met categorie 3-gebondenheid

Beschrijving	Schouwbus (visueel vastgesteld)
Omgeving	Buiten
Primaire drager	HVAC infrastructuur en uitrusting
Asbestmateriaal	Rookgaskanaal
Bindmiddel van asbestmateriaal	Cement
Gebondenheid op basis van bindmiddel	Hecht
Hoeveelheid (lengte - omtrek - dikte - aantal)	<ul style="list-style-type: none">• 0,50 m - 25,00 cm - 3,00 cm - 1 stuk
Totaal volume	0,004 m ³
Eenvoudig bereikbaar	Ja
Bevestigingswijze	<ul style="list-style-type: none">• Verlijmd, ingegoten, versmeerd
Identificatiemethode	<p>De asbestdeskundige beoordeelt het materiaal als asbestverdacht en dus asbesthoudend, en dit zonder monstername.</p> <p>Motivatie: De monstername brengt andere schade aan dan schade die inherent is aan de monstername.</p>
Destructieve handeling voor identificatie	Nee
Opmerking	<p>Op het dak is een schouwbus aanwezig.</p> <p>De vermelde oppervlaktes, diktes en volumes betreffen een beredeneerde schatting. Er worden geen rechten verleend aan deze oppervlaktes/diktes/volumes.</p>

- Verwijder dit asbestmateriaal zo snel mogelijk. Volg de toestand goed op.
- Voer bijkomende staalname(s) uit.

- Eenvoudige handelingen: mag via doe-het-zelf of door werknemer(s) met opleidingsattest eenvoudige handelingen
EH via doe-het zelf De buis kan voorzichtig losgebeiteld worden , extra bevochtigen om stof te voorkomen
Standaard dragen van de nodige wegwerp beschermingsmiddelen FFP 3 masker , handschoenen en tyvec
CAT III type 5-6 , afwasbaar schoeisel Bij de gemeente/containerpark afsluitzakken halen om dubbel in te pakken , sluit luchtdicht af en breng naar het plaatselijk containerpark als hechtgebonden asbestafval. Voor hechtgebonden toepassingen: Bij verwijdering door doe-het-zelf moet men dit afval dubbel en luchtdicht verpakt aandienen bij het gemeentelijk recyclagepark. Men raadpleegt best op voorhand de voorwaarden van het recyclagepark. Zie ook link Zie <https://ovam.vlaanderen.be/wie-mag-wat-verwijderen>
<https://ovam.vlaanderen.be/voorzorgsmaatregelen-bij-asbestverwijdering>
<https://ovam.vlaanderen.be/asbestafval-afvoeren> Zie ook wetgevend kader (website van de OVAM en CODEX boek VI titel 3). <http://werk.belgie.be/sites/default/files/content/documents/Welzijn%20op%20het%20werk/Regelgeving/Codex%20boek%20VI%20titel%203%20Asbest.pdf> methodiek verwijderingsmethodes

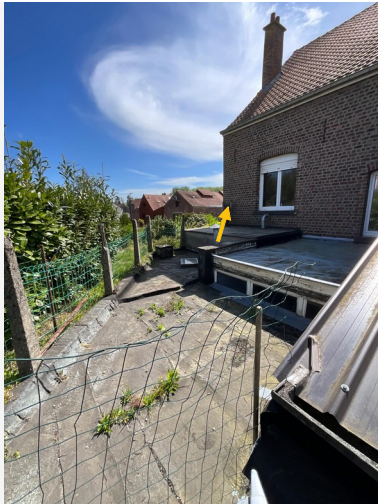
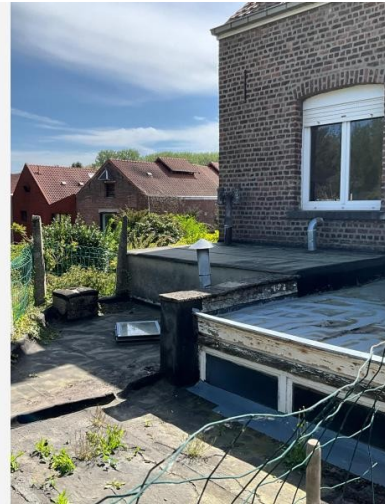
Het asbestmateriaal valt onder de mijlpaal van 2034.

Eindbeoordeling materiaalrisico	Laag materiaalrisico en/of verlaagde kans op vezelvrijgave
---------------------------------	--

Gebondenheid	Categorie 1: hechtgebonden in oorsprong
Asbestsoort (vezeltype)	Crocidoliet aanwezig
Asbestconcentratie	Laag (< 50%)
Afschermingsgraad van het gehele materiaal	Geheel of deels vrij aan de buitenlucht, maar geen contact met binnenlucht
Toestand van het materiaal	Licht beschadigd, licht verweerd. Intacte calciumsilicaatplaat of materiaal met categorie 3-gebondenheid

Beschrijving	Schouwhoed (visueel vastgesteld)
Omgeving	Buiten
Primaire drager	HVAC infrastructuur en uitrusting
Asbestmateriaal	Schouwhoed, ventilatiekap (anti-windval)
Bindmiddel van asbestmateriaal	Cement
Gebondenheid op basis van bindmiddel	Hecht
Hoeveelheid (gewicht - aantal)	<ul style="list-style-type: none">• 15,00 kg - 1 stuk
Totaal gewicht	15,00 kg
Eenvoudig bereikbaar	Ja
Bevestigingswijze	<ul style="list-style-type: none">• Geklemd
Identificatiemethode	<p>De asbestdeskundige beoordeelt het materiaal als asbestverdacht en dus asbesthoudend, en dit zonder monstername.</p> <p>Motivatie: De monstername brengt andere schade aan dan schade die inherent is aan de monstername.</p>
Destructieve handeling voor identificatie	Nee
Opmerking	De vermelde oppervlaktes, diktes, gewichten en volumes betreffen een beredeneerde schatting. Er worden geen rechten verleend aan deze oppervlaktes/diktes/volumes.

- Zorg voor een veilig beheer. Vermijd het beschadigen van het asbestmateriaal. Controleer de toestand jaarlijks op wijzigingen.
- Verwijder dit asbestmateriaal zo snel mogelijk. Volg de toestand goed op.
- Voer bijkomende staalname(s) uit.

- Eenvoudige handelingen: mag via doe-het-zelf of door werknemer(s) met opleidingsattest eenvoudige handelingen
EH via doe-het-zelf De schouwhoed kan voorzichtig losgebeiteld worden, extra bevochtigen om stof te voorkomen. Standaard dragen van de nodige wegwerp beschermingsmiddelen FFP 3 masker, handschoenen en tyvec CAT III type 5-6, afwasbaar schoeisel. Bij de gemeente/containerpark afsluitzakken halen om dubbel in te pakken, sluit luchtdicht af en breng naar het plaatselijk containerpark als hechtgebonden asbestafval. Voor hechtgebonden toepassingen: Bij verwijdering door doe-het-zelf moet men dit afval dubbel en luchtdicht verpakt aandienen bij het gemeentelijk recyclagepark. Men raadpleegt best op voorhand de voorwaarden van het recyclagepark. Zie ook link Zie <https://ovam.vlaanderen.be/wie-mag-wat-verwijderen> <https://ovam.vlaanderen.be/voorzorgsmaatregelen-bij-asbestverwijdering>

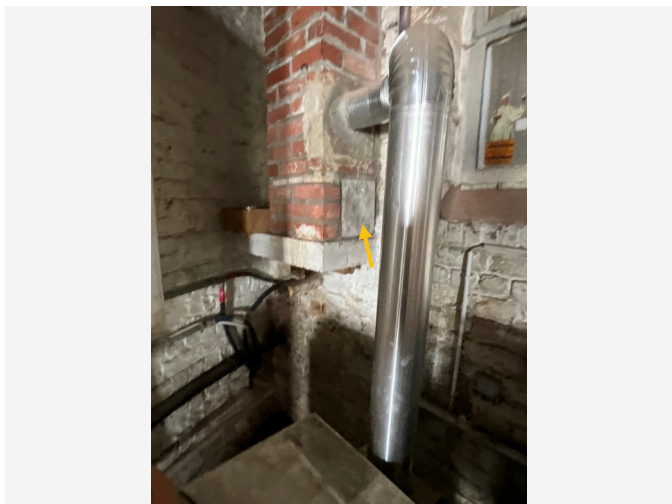
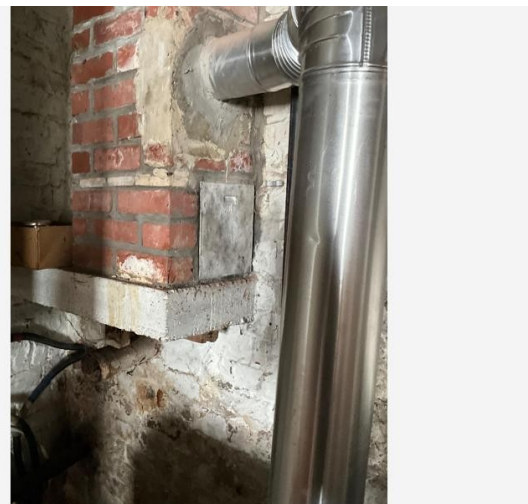
Het asbestmateriaal valt onder de mijlpaal van 2040.

Eindbeoordeling materiaalrisico	Verhoogd materiaalrisico en/of verhoogde kans op vezelvrijgave
---------------------------------	--

Gebondenheid	Categorie 1: hechtgebonden in oorsprong
Asbestsoort (vezeltype)	Crocidoliet aanwezig
Asbestconcentratie	Laag (< 50%)
Afschermingsgraad van het gehele materiaal	Geheel of deels vrij aan binnenluchtstromen
Toestand van het materiaal	Licht beschadigd, licht verweerd. Intacte calciumsilicaatplaat of materiaal met categorie 3-gebondenheid

Beschrijving	Roetluik met houder (visueel)
Omgeving	Grenst aan binnen- en buitenlucht
Primaire drager	HVAC infrastructuur en uitrusting
Asbestmateriaal	Brandwerende afsluiting (prefab geheel) - Luik
Bindmiddel van asbestmateriaal	Cement
Gebondenheid op basis van bindmiddel	Hecht
Hoeveelheid (gewicht - aantal)	<ul style="list-style-type: none">• 2,00 kg - 1 stuk
Totaal gewicht	2,00 kg
Eenvoudig bereikbaar	Ja
Bevestigingswijze	<ul style="list-style-type: none">• Verlijmd, ingegoten, versmeerd
Identificatiemethode	De asbestdeskundige beoordeelt het materiaal als asbesthoudend, en dit zonder monsternamen.
Destructieve handeling voor identificatie	Nee
Opmerking	De vermelde oppervlaktes, diktes, gewichten en volumes betreffen een beredeneerde schatting. Er worden geen rechten verleend aan deze oppervlaktes/diktes/volumes.

- Zorg voor een veilig beheer. Vermijd het beschadigen van het asbestmateriaal. Controleer de toestand jaarlijks op wijzigingen.
- Voer bijkomende staalname(s) uit.

- Eenvoudige handelingen: mag via doe-het-zelf of door werknemer(s) met opleidingsattest eenvoudige handelingen
Het roetluikje kan voorzichtig uitgeschoven of losgebeiteld worden , extra bevochtigen om stof te voorkomen

Roetluik opening (houder - kader) Standaard dragen van de nodige wegwerp beschermingsmiddelen FFP 3 masker , handschoenen en tyvec CAT III type 5-6 , afwasbaar schoeisel Extra bevochtigen van de

roetluikkader , beitel rondom , boven en onder voorzichtig los zonder de kader te breken , verpakken in dubbel plastic folie , luchtdicht afsluiten en afvoeren als hechtgebonden afval.

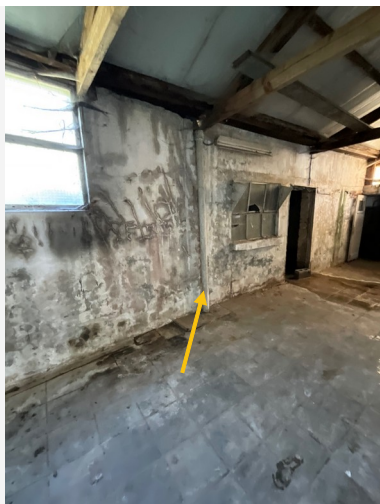
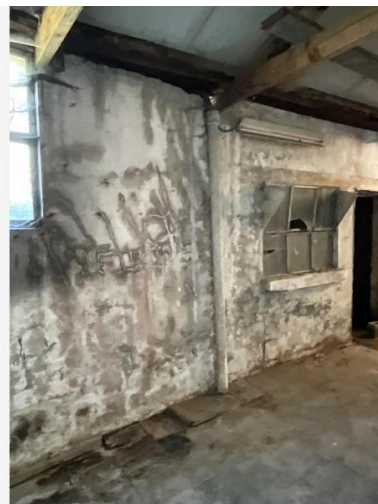
Het asbestmateriaal valt onder de mijlpaal van 2040.

Beschrijving	AC afvoerbuis (visueel vastgesteld)
Omgeving	Binnen
Primaire drager	Sanitaire infrastructuur en uitrusting (toe- en afvoer)
Asbestmateriaal	Buis, koker, leiding, pijp, doorvoer
Bindmiddel van asbestmateriaal	Cement
Gebondenheid op basis van bindmiddel	Hecht
Hoeveelheid (lengte - omtrek - dikte - aantal)	<ul style="list-style-type: none">• 2,00 m - 25,00 cm - 3,00 cm - 1 stuk
Totaal volume	0,015 m ³
Eenvoudig bereikbaar	Ja
Bevestigingswijze	<ul style="list-style-type: none">• Verlijmd, ingegoten, versmeerd
Identificatiemethode	<p>De asbestdeskundige beoordeelt het materiaal als asbestverdacht en dus asbesthoudend, en dit zonder monstername.</p> <p>Motivatie: De monstername brengt andere schade aan dan schade die inherent is aan de monstername.</p>
Destructieve handeling voor identificatie	Nee
Opmerking	De vermelde oppervlaktes, diktes, gewichten en volum es betreffen een bereedeneerde schatting. Er worden geen rechten verleend aan deze oppervlaktes/diktes/volumes.

- Zorg voor een veilig beheer. Vermijd het beschadigen van het asbestmateriaal. Controleer de toestand jaarlijks op wijzigingen.
- Voer bijkomende staalname(s) uit.

De buisc kan voorzichtig rondom losgebeiteld worden (zonder deze te breken) , extra bevochtigen om stof te voorkomen Standaard dragen van de nodige wegwerp beschermingsmiddelen FFP 3 masker , handschoenen en tyvec CAT III type 5-6 , afwasbaar schoeisel

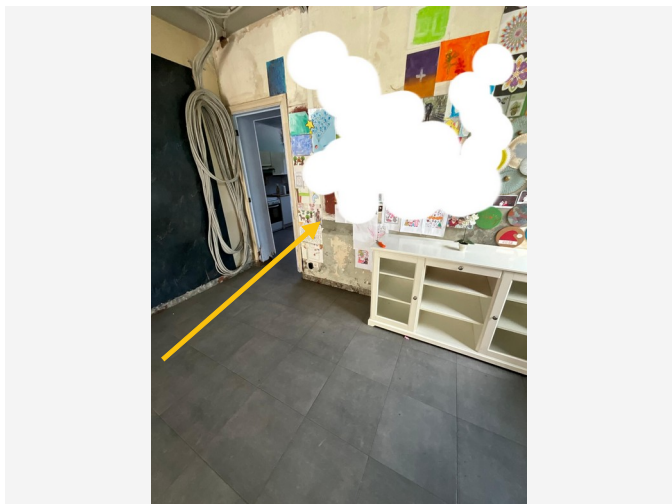
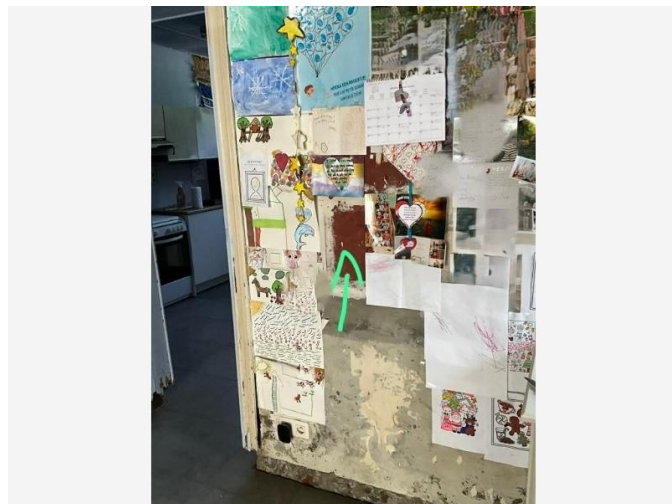
Beschrijving	Cementplaat
Omgeving	Binnen
Primaire drager	Binnenwand
Asbestmateriaal	Plaat, paneel, tablet - Generiek
Bindmiddel van asbestmateriaal	Cement
Gebondenheid op basis van bindmiddel	Hecht
Hoeveelheid (oppervlakte - dikte - aantal)	• 5,00 m ² - 2,00 cm - 1 stuk
Totaal volume	0,10 m ³
Eenvoudig bereikbaar	Ja
Bevestigingswijze	• Geklemd
Identificatiemethode	Een monstername door de asbestdeskundige met laboanalyse door een asbestlabo.
Destructieve handeling voor identificatie	Nee
Opmerking	<p>De vermelde oppervlaktes, diktes, gewichten en volumes betreffen een beredeneerde schatting. Er worden geen rechten verleend aan deze oppervlaktes/diktes/volumes.</p> <p>Er bevindt zich een cement plaat in de schouw , mogelijks is dit een asbesthoudende toepassing. Een staal kon niet genomen worden om beschadiging te vermijden (breken van de plaat). Controle/staalname aangewezen bij renovatiewerken.</p>

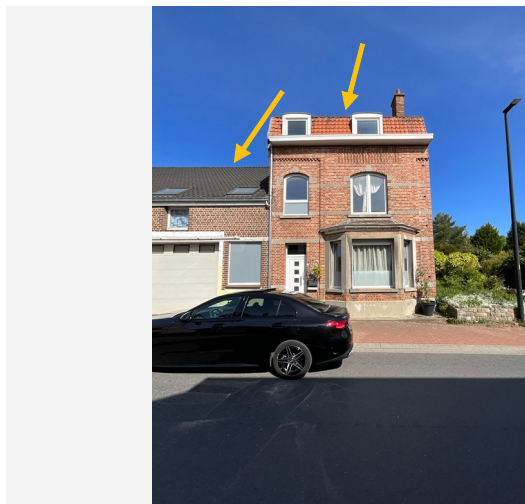
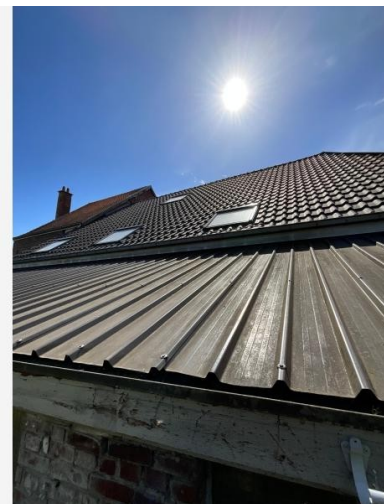
Beschrijving	Notitie	Terug te vinden op plannen
Fiche 16: Dakbedekking niet verdacht.	De dakbedekking wordt gecontroleerd. Deze bestaat uit dakpannen en bevat geen asbest verdachte materialen.	-
Fiche 17: Leidingisolatie: niet verdacht	De thermische isolatie is visueel als niet-asbestverdacht beoordeeld.	Plan 2.3: Plan garage

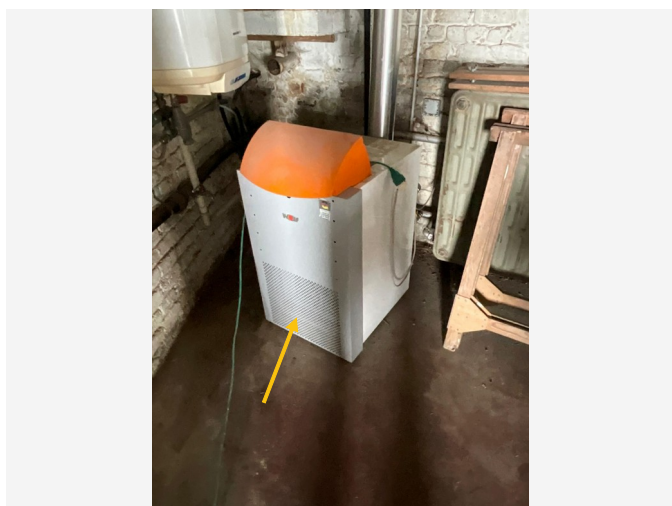
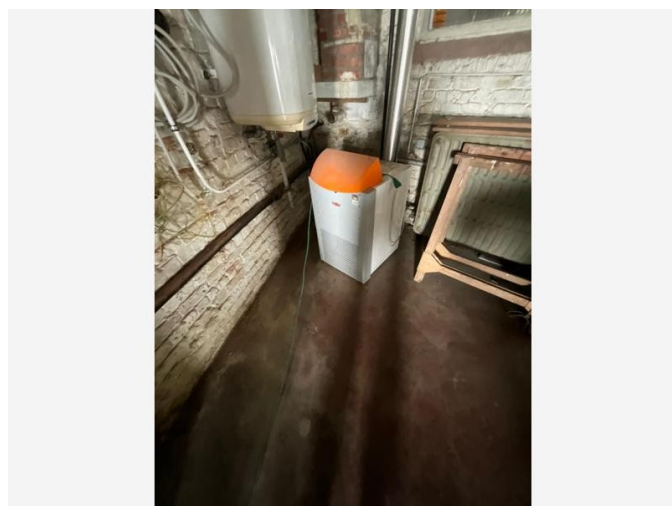
Beschrijving	Notitie	Terug te vinden op plannen
Fiche 18: Ketel (bwj onbekend)	Het exact gebruik van asbesthoudend materiaal is niet gekend . Laat de ketel controleren door een opgeleid techniker (basis 8 u asbest) tijdens het onderhoud	Plan 1.4: Plan garage Plan 2.3: Plan garage
