Asbestinventarisatetest

Verboekt 51, 2430 Laakdal

Attestnummer : 20260226-000387.000

Niet-asbestveilig

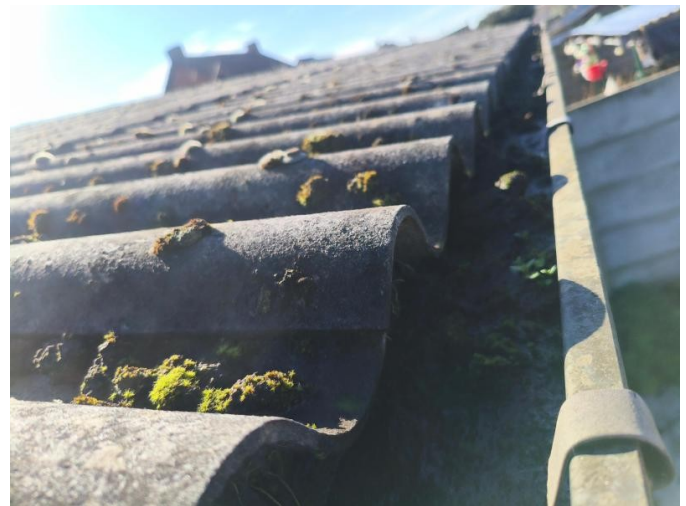
Het asbestmateriaal valt onder de mijlpaal van 2040.

Beschrijving	Slib/sediment dakgoot
Type afvalstof	Betreft resten (contaminatie) van verwerking of beschadiging
Type resten (contaminatie)	<ul style="list-style-type: none">• Stof, deeltjes < 4 mm, flinters, gruis (los, opliggend)
Besmette materialen	<ul style="list-style-type: none">• Sediment (dakgoot, afvoerbuï, regenwaterput, ...)
Bron van de resten	dakleien
Omgeving	Buiten
Primaire drager	Infrastructuur hemelwater (opvang en afvoer)
Gebondenheid resten	Niet hecht
Hoeveelheid (gewicht - aantal)	<ul style="list-style-type: none">• 4,00 kg - 1 stuk
Totaal gewicht	4,00 kg
Eenvoudig bereikbaar	Ja
Identificatiemethode	De asbestdeskundige beoordeelt het materiaal als asbestverdacht en dus asbesthoudend, en dit zonder monstername.
Opmerking	<p>De vermelde oppervlaktes, diktes, gewichten en volumes betreffen een beredeneerde raming. Er worden geen rechten verleend aan deze oppervlaktes/diktes/volumes.</p> <p>Hemelwater dat afspoelt van asbestcement daken of gevels kan asbestdeeltjes bevatten.</p>

- Verwijder het asbestafval.
- Voer bijkomende staalname(s) uit.

- Eenvoudige handelingen: mag via doe-het-zelf of door werknemer(s) met opleidingsattest eenvoudige handelingen
Reinig de dakgoten om asbesthoudend sediment of slib te verwijderen.

Voor verwijdering het slib extra bevochtigen of fixeren om stof te voorkomen , niet breken om stof te beperken .

Schep het mos in dubbel plastic zak , sluit dit luchtdicht af , en breng dit naar een erkend verwerker . Slib behoort tot niet hechtgebonden afval.

Reinig de dakgoot en het gebruikt materiaal met overvloedig water.

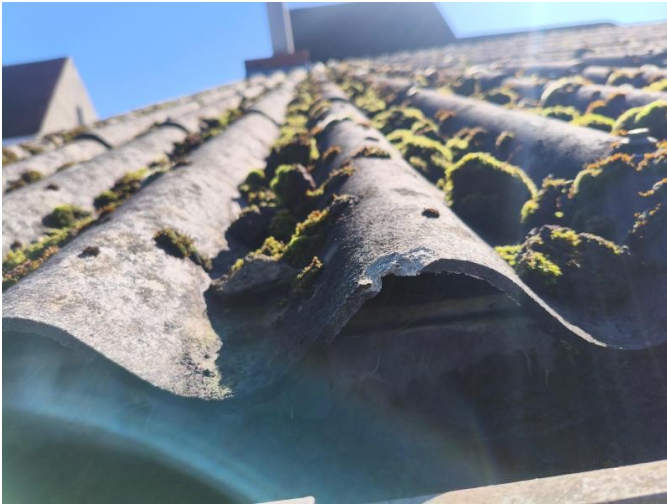
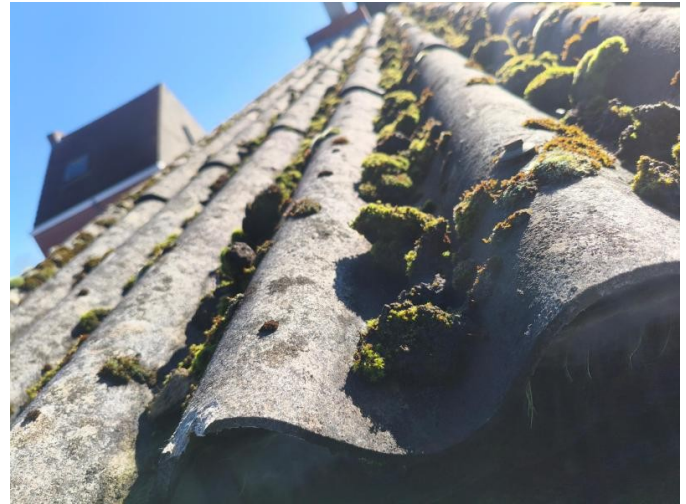
Het asbestmateriaal valt onder de mijlpaal van 2034.

Verhoogd materiaalrisico en/of verhoogde kans op vezelvrijgave

Gebondenheid	Categorie 1: hechtgebonden in oorsprong
Asbestsoort (vezeltype)	Alleen chrysotiel
Asbestconcentratie	Laag (< 50%)
Afschermingsgraad van het gehele materiaal	Geheel of deels vrij aan de buitenlucht
Toestand van het materiaal	Matig beschadigd, matig verweerd

#	Type	Referentie	Resultaat
2.1	Puntmonster	golfplaten garage	Chrysotiel

Beschrijving	Golfplaten op garage
Omgeving	Buiten
Primaire drager	Schuin dak
Asbestmateriaal	Dak- en gevelbekleding - Golfplaat
Bindmiddel van asbestmateriaal	Cement
Gebondenheid op basis van bindmiddel	Hecht
Hoeveelheid (oppervlakte - aantal)	<ul style="list-style-type: none">• 20,00 m² - 1 stuk
Totale oppervlakte	20,00 m ²
Eenvoudig bereikbaar	Ja
Bevestigingswijze	<ul style="list-style-type: none">• Geschroefd
Identificatiemethode	Een monstername door de asbestdeskundige met laboanalyse door een asbestlabo.
Destructieve handeling voor identificatie	Nee
Opmerking	<p>Er werd een staal genomen aan een uitstekend stuk waardoor de waterdichtheid van de dakbedekking niet in het gedrang komt.</p> <p>De vermelde oppervlaktes, diktes en volumes betreffen een beredeneerde schatting. Er worden geen rechten verleend aan deze oppervlaktes/diktes/volumes</p>

- Verwijder dit asbestmateriaal zo snel mogelijk. Volg de toestand goed op.
- Hemelwater dat afspoelt van asbestcement daken of gevels kan asbestdeeltjes bevatten. Gebruik het enkel voor gesloten circuits (bv. spoelen toiletten). Reinig na het vervangen van het dak of de gevel de dakgoten en regenwaterput of -ton om asbesthoudend sediment of slib te verwijderen

- Eenvoudige handelingen: mag via doe-het-zelf of door werknemer(s) met opleidingsattest eenvoudige handelingen
EH via doe-het zelf Standaard dragen van de nodige wegwerp beschermingsmiddelen FFP 3 masker , handschoenen en tyvec CAT III type 5-6 , afwasbaar schoeisel Indien mogelijk de ondervloer afdekken , golfplaten voorzichtig verwijderen, extra fixeren, niet breken , niet gooien, onmiddellijk dubbel verpakken , luchtdicht afsluiten of voorzichtig in container met asbest bag plaatsen. Voldoende benevelen/bevochtigen tijdens de duur van de werken. Indien golfplaten in slechte staat zijn en kans bestaat op breken : Eenvoudige handeling opgeleid personeel , alle werknemer(s) moeten wel beschikken over een opleidingsattest eenvoudige handelingen 8u Voor hechtgebonden toepassingen: Bij verwijdering door doe-het-zelf moet men dit afval dubbel en luchtdicht verpakt aandienen bij het gemeentelijk recyclagepark. Men raadpleegt best op voorhand de voorwaarden van het recyclagepark. Zie ook link Zie <https://ovam.vlaanderen.be/wie-mag-wat->

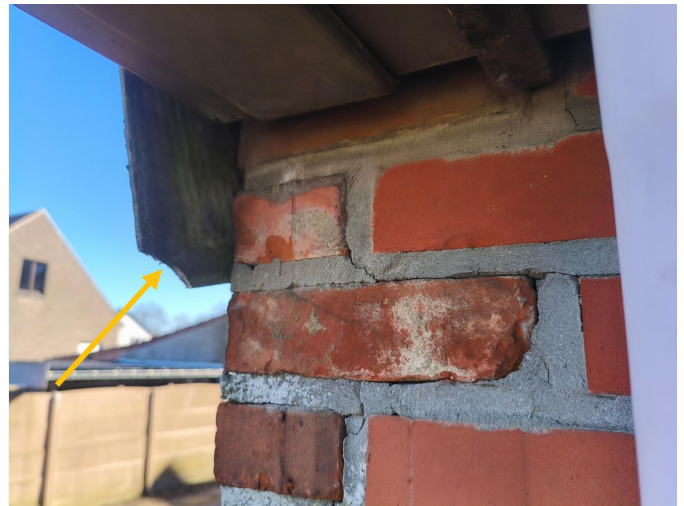
Het asbestmateriaal valt onder de mijlpaal van 2034.

- Verwijder dit asbestmateriaal zo snel mogelijk. Volg de toestand goed op.
- Hemelwater dat afspoelt van asbestcement daken of gevels kan asbestdeeltjes bevatten. Gebruik het enkel voor gesloten circuits (bv. spoelen toiletten). Reinig na het vervangen van het dak of de gevel de dakgoten en regenwaterput of -ton om asbesthoudend sediment of slib te verwijderen

- Eenvoudige handelingen: mag via doe-het-zelf of door werknemer(s) met opleidingsattest eenvoudige handelingen
EH via doe-het zelf Standaard dragen van de nodige wegwerp beschermingsmiddelen FFP 3 masker , handschoenen en tyvec CAT III type 5-6 , afwasbaar schoeisel Indien mogelijk de ondervloer afdekken , nokpannen/windveren voorzichtig verwijderen, extra fixeren, niet breken , niet gooien, onmiddellijk dubbel verpakken , luchtdicht afsluiten of voorzichtig in container met asbest bag plaatsen. Voldoende benevelen/bevochtigen tijdens de duur van de werken. Indien nokpannen/windveren in slechte staat zijn en kans bestaat op breken : Eenvoudige handeling opgeleid personeel , alle werknemer(s) moeten wel beschikken over een opleidingsattest eenvoudige handelingen 8u Voor hechtgebonden toepassingen: Bij verwijdering door doe-het-zelf moet men dit afval dubbel en luchtdicht verpakt aandienen bij het gemeentelijk recyclagepark. Men raadpleegt best op voorhand de voorwaarden van het recyclagepark. Zie

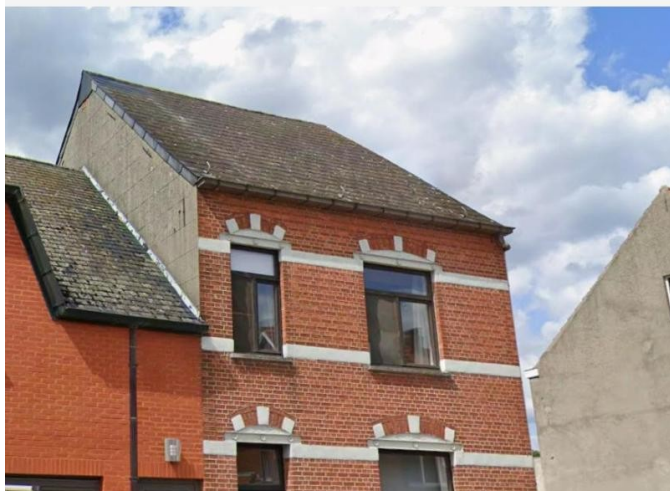
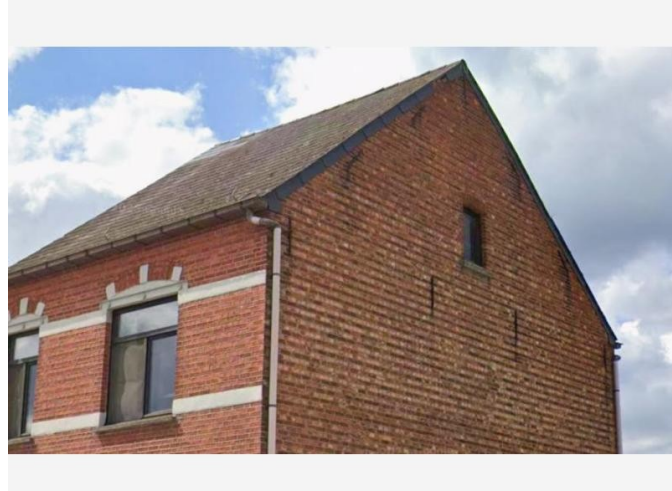
Fiche 4: Nokpannen/windveren asbestcement op het dak vd woning

Beschrijving	Nokpannen/windveren asbestcement op het dak vd woning
Omgeving	Buiten
Primaire drager	Schuin dak
Asbestmateriaal	Dak- en gevelbekleding - Nok, windveer, boeiboord
Bindmiddel van asbestmateriaal	Cement
Gebondenheid op basis van bindmiddel	Hecht
Hoeveelheid (oppervlakte - aantal)	<ul style="list-style-type: none">• 10,00 m² - 1 stuk
Totale oppervlakte	10,00 m ²
Eenvoudig bereikbaar	Ja
Bevestigingswijze	<ul style="list-style-type: none">• Geklemd• Geschroefd
Identificatiemethode	<p>De asbestdeskundige beoordeelt het materiaal als asbestverdacht en dus asbesthoudend, en dit zonder monstername.</p> <p>Motivatie: Er is een onderzoeksbeperking die monstername verhindert; De ruimte of het materiaal bevindt zich hoger dan 3,5 meter vanaf een vaste ondergrond.</p>
Destructieve handeling voor identificatie	Nee
Opmerking	<p>De opgegeven volumes betreffen een beredeneerde schatting, er worden geen rechten toegekend aan deze schatting.</p> <p>De materialen zijn visueel herkend als asbest verdacht.</p>

- Eenvoudige handelingen: mag via doe-het-zelf of door werknemer(s) met opleidingsattest eenvoudige handelingen
EH via doe-het-zelf Standaard dragen van de nodige wegwerp beschermingsmiddelen FFP 3 masker , handschoenen en tyvec CAT III type 5-6 , afwasbaar schoeisel Indien mogelijk de ondervloer afdekken , nokpannen/windveren voorzichtig verwijderen, extra fixeren, niet breken , niet gooien, onmiddellijk dubbel verpakken , luchtdicht afsluiten of voorzichtig in container met asbest bag plaatsen. Voldoende benevelen/bevochtigen tijdens de duur van de werken. Indien nokpannen/windveren in slechte staat zijn en kans bestaat op breken : Eenvoudige handeling opgeleid personeel , alle werknemer(s) moeten wel

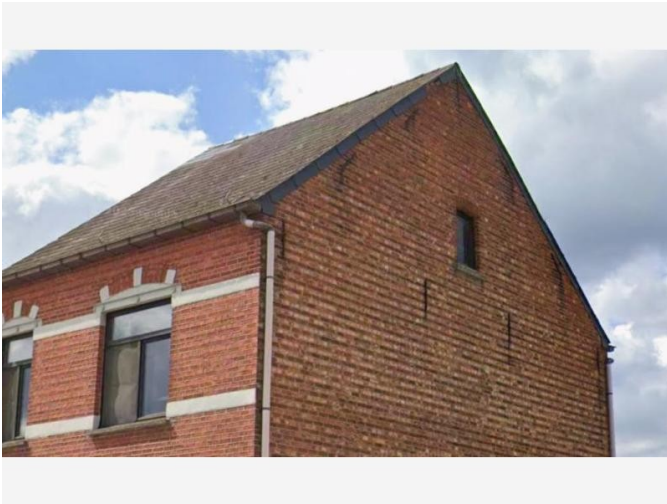
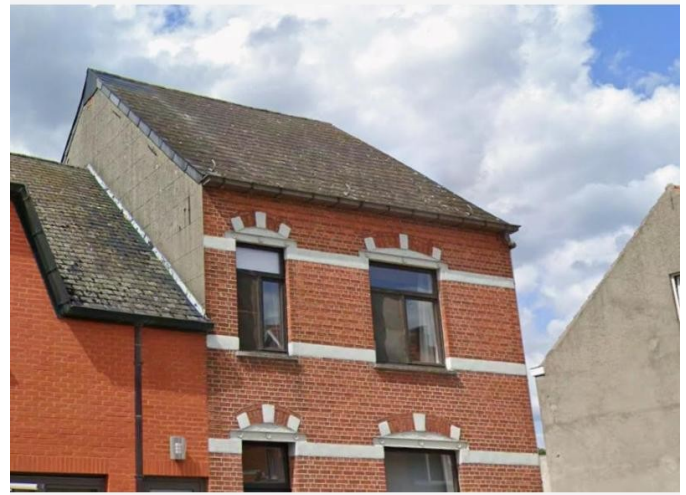
Beschrijving	Daklei op de woning
Omgeving	Buiten
Primaire drager	Schuin dak
Asbestmateriaal	Dak- en gevelbekleding - Lei, shingle
Bindmiddel van asbestmateriaal	Cement
Gebondenheid op basis van bindmiddel	Hecht
Hoeveelheid (oppervlakte - aantal)	<ul style="list-style-type: none">• 90,00 m² - 1 stuk
Totale oppervlakte	90,00 m ²
Eenvoudig bereikbaar	Ja
Bevestigingswijze	<ul style="list-style-type: none">• Geklemd• Genageld, geniet
Identificatiemethode	<p>De asbestdeskundige beoordeelt het materiaal als asbestverdacht en dus asbesthoudend, en dit zonder monstername.</p> <p>Motivatie: Er is een onderzoeksbeperking die monstername verhindert; De ruimte of het materiaal bevindt zich hoger dan 3,5 meter vanaf een vaste ondergrond.</p>
Destructieve handeling voor identificatie	Nee
Opmerking	De leien zijn visueel en volgens expertise als asbestverdacht beschouwd. De vermelde oppervlaktes, diktes en volumes betreffen een beredeneerde schatting. Er worden geen rechten verleend aan deze oppervlaktes/diktes/volumes.

Standaard dragen van de nodige wegwerp beschermingsmiddelen FFP 3 masker , handschoenen en tyvec CAT III type 5-6 , afwasbaar schoeisel Indien mogelijk de ondervloer afdekken , leien voorzichtig verwijderen, extra fixeren, niet breken , niet gooien, onmiddellijk verpakken of voorzichtig in container met asbest bag plaatsen. Voldoende benevelen/bevochtigen tijdens de duur van de werken. Gebruik geen stortkokers. Voor hechtgebonden toepassingen: Bij verwijdering door doe-het-zelf moet men dit afval dubbel en luchtdicht verpakt aandienen bij het gemeentelijk recyclagepark. Men raadpleegt best op voorhand de voorwaarden

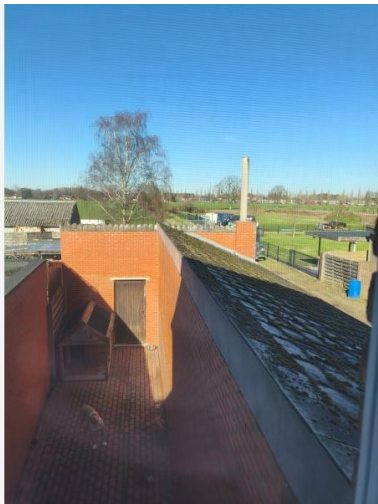
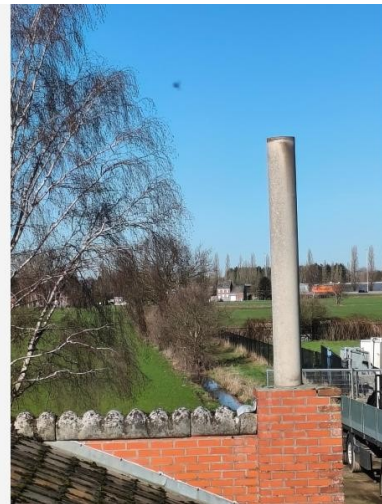
Beschrijving	Schouwbus op het dak vd aanbouw
Omgeving	Buiten
Primaire drager	HVAC infrastructuur en uitrusting
Asbestmateriaal	Rookgaskanaal
Bindmiddel van asbestmateriaal	Cement
Gebondenheid op basis van bindmiddel	Hecht
Hoeveelheid (lengte - omtrek - dikte - aantal)	<ul style="list-style-type: none">• 2,00 m - 50,00 cm - 1,00 cm - 1 stuk
Totaal volume	0,01 m ³
Eenvoudig bereikbaar	Ja
Bevestigingswijze	<ul style="list-style-type: none">• Verlijmd, ingegoten, versmeerd
Identificatiemethode	<p>De asbestdeskundige beoordeelt het materiaal als asbestverdacht en dus asbesthoudend, en dit zonder monstername.</p> <p>Motivatie: De monstername brengt andere schade aan dan schade die inherent is aan de monstername.</p>
Destructieve handeling voor identificatie	Nee
Opmerking	<p>Op het dak is een schouwbus aanwezig.</p> <p>De vermelde oppervlaktes, diktes en volumes betreffen een beredeneerde schatting. Er worden geen rechten verleend aan deze oppervlaktes/diktes/volumes.</p>

- Eenvoudige handelingen: mag via doe-het-zelf of door werknemer(s) met opleidingsattest eenvoudige handelingen
EH via doe-het zelf De buïis kan voorzichtig losgebeiteld worden , extra bevochtigen om stof te voorkomen
Standaard dragen van de nodige wegwerp beschermingsmiddelen FFP 3 masker , handschoenen en tyvec CAT III type 5-6 , afwasbaar schoeisel Bij de gemeente/containerpark afsluitzakken halen om dubbel in te pakken , sluit luchtdicht af en breng naar het plaatselijk containerpark als hechtgebonden asbestafval. Voor hechtgebonden toepassingen: Bij verwijdering door doe-het-zelf moet men dit afval dubbel en luchtdicht verpakt aandienen bij het gemeentelijk recyclagepark. Men raadpleegt best op voorhand de voorwaarden van het recyclagepark. Zie ook link Zie <https://ovam.vlaanderen.be/wie-mag-wat-verwijderen>
<https://ovam.vlaanderen.be/voorzorgsmaatregelen-bij-asbestverwijdering>
<https://ovam.vlaanderen.be/asbestafval-afvoeren> Zie ook wetgevend kader (website van de OVAM en CODEX boek VI titel 3). <http://werk.belgie.be/sites/default/files/content/documents/Welzijn%20op%20het%20werk/Regelgeving/Codex%20boek%20VI%20titel%203%20Asbest.pdf> methodiek verwijderingsmethodes

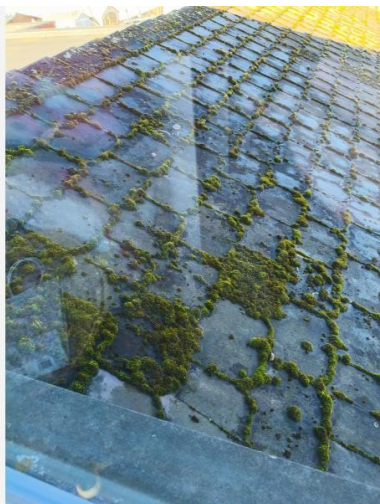
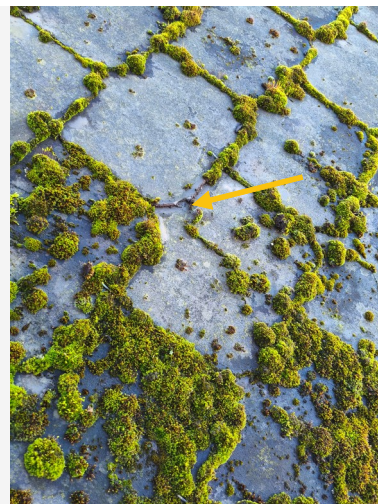
Beschrijving	Dakleien op de aanbouw
Omgeving	Buiten
Primaire drager	Schuin dak
Asbestmateriaal	Dak- en gevelbekleding - Lei, shingle
Bindmiddel van asbestmateriaal	Cement
Gebondenheid op basis van bindmiddel	Hecht
Hoeveelheid (oppervlakte - aantal)	<ul style="list-style-type: none">• 45,00 m² - 1 stuk
Totale oppervlakte	45,00 m ²
Eenvoudig bereikbaar	Ja
Bevestigingswijze	<ul style="list-style-type: none">• Geklemd• Genageld, geniet
Identificatiemethode	Een monstername door de asbestdeskundige met laboanalyse door een asbestlabo.
Destructieve handeling voor identificatie	Nee
Opmerking	<p>Er werd een staal genomen aan een uitstekend stuk waardoor de waterdichtheid van de dakbedekking niet in het gedrang komt.</p> <p>De vermelde oppervlaktes, diktes en volumes betreffen een beredeneerde schatting. Er worden geen rechten verleend aan deze oppervlaktes/diktes/volumes.</p>

- Eenvoudige handelingen: mag via doe-het-zelf of door werknemer(s) met opleidingsattest eenvoudige handelingen
EH via doe-het zelf Standaard dragen van de nodige wegwerp beschermingsmiddelen FFP 3 masker , handschoenen en tyvec CAT III type 5-6 , afwasbaar schoeisel Indien mogelijk de ondervloer afdekken , leien voorzichtig verwijderen, extra fixeren, niet breken , niet gooien, onmiddellijk verpakken of voorzichtig in container met asbest bag plaatsen. Voldoende benevelen/bevochtigen tijdens de duur van de werken. Gebruik geen storkokers. Voor hechtgebonden toepassingen: Bij verwijdering door doe-het-zelf moet men dit afval dubbel en luchtdicht verpakt aandienen bij het gemeentelijk recyclagepark. Men raadpleegt best op voorhand de voorwaarden van het recyclagepark. Indien leien in slechte staat zijn en kans bestaat op breken : Eenvoudige handeling opgeleid personeel , alle werknemer(s) moeten wel beschikken over een opleidingsattest eenvoudige handelingen 8u Zie ook link Zie <https://ovam.vlaanderen.be/wie-mag-wat->

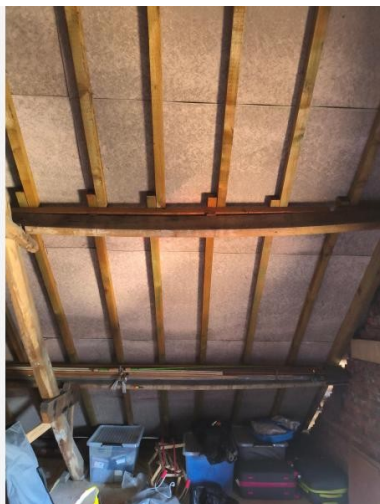
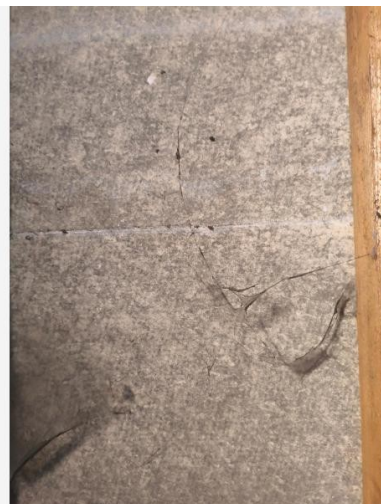
Beschrijving	Onderdak vd woning type Menuiserite
Omgeving	Binnen
Primaire drager	Schuin dak
Asbestmateriaal	Plaat, paneel, tablet - Type Menuiserite
Bindmiddel van asbestmateriaal	Cement
Gebondenheid op basis van bindmiddel	Hecht
Hoeveelheid (oppervlakte - dikte - aantal)	• 90,00 m ² - 0,80 cm - 1 stuk
Totaal volume	0,72 m ³
Eenvoudig bereikbaar	Ja
Bevestigingswijze	<ul style="list-style-type: none">• Geklemd• Genageld, geniet
Identificatiemethode	Een monstername door de asbestdeskundige met laboanalyse door een asbestlabo.
Destructieve handeling voor identificatie	Nee
Opmerking	De hoeveelheid is een zo nauwkeurig mogelijke opmeting. Hieraan kunnen evenwel geen rechten worden ontleend.

- Eenvoudige handelingen: mag via doe-het-zelf of door werknemer(s) met opleidingsattest eenvoudige handelingen
Deze toepassing kan door een aannemer die over een opleidingsattest eenvoudige handelingen beschikt of door een particulier (doe-het-zelf), verwijderd worden indien er geen verhoogd risico op vrijgave van asbestvezels (max. concentratie 0,01 vezels/cm³ - CODEX Art. VI.3-54) ontstaat en de toepassing voorafgaand wordt gefixeerd/bevochtigd; de individuele elementen zonder machinale werktuigen (boormachine, slijpschijf, hogedrukreiniger,...) en zonder breken of gooien een voor een losgemaakt worden; en ten slotte dubbel en luchtdicht verpakt weggevoerd worden naar een erkend afvalpunt (recyclagepark).

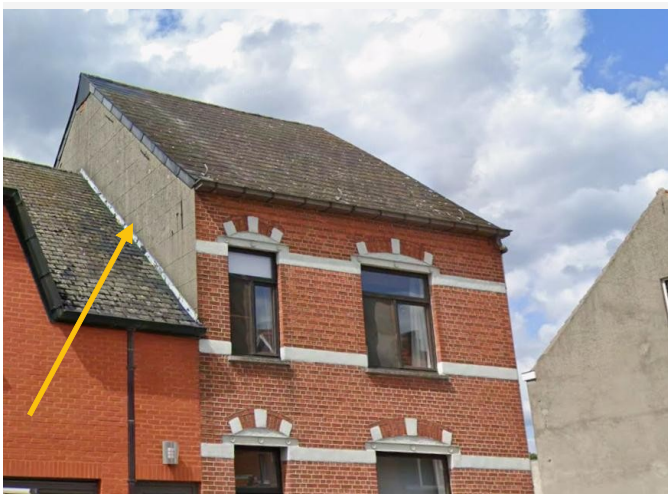
(Asbest)materiaal	Dak- en gevelbekleding - Lei, shingle
Karakterisatie	Asbest (verdacht)
Primaire drager	Wand buitenschil

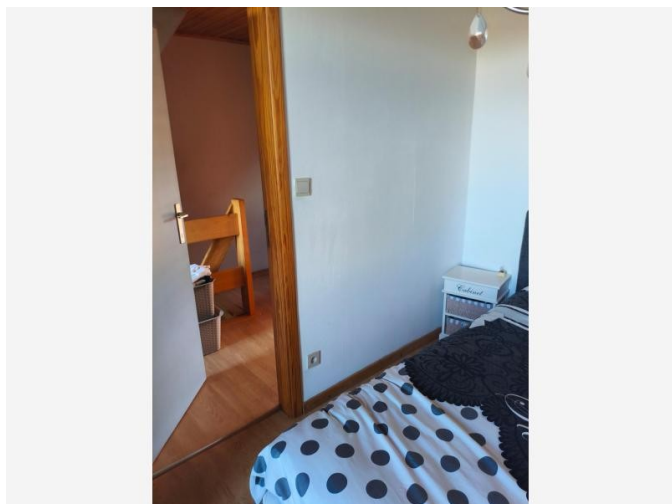
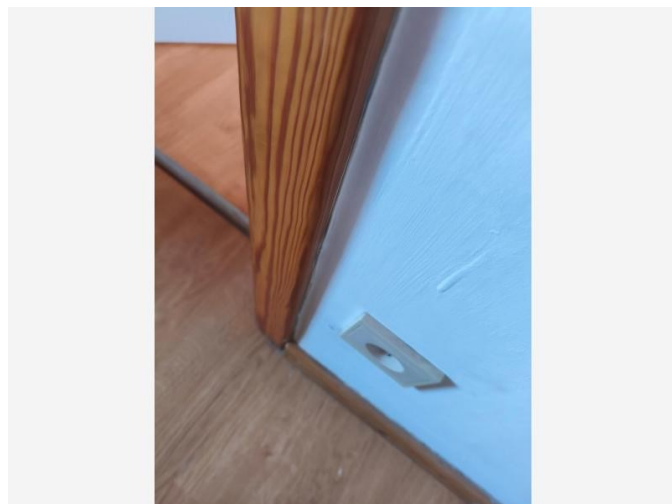
Fiche 16: Muurpleister

Geen asbest

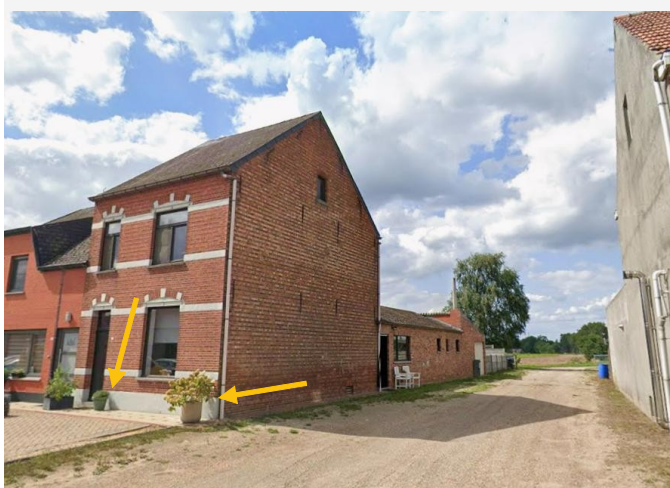
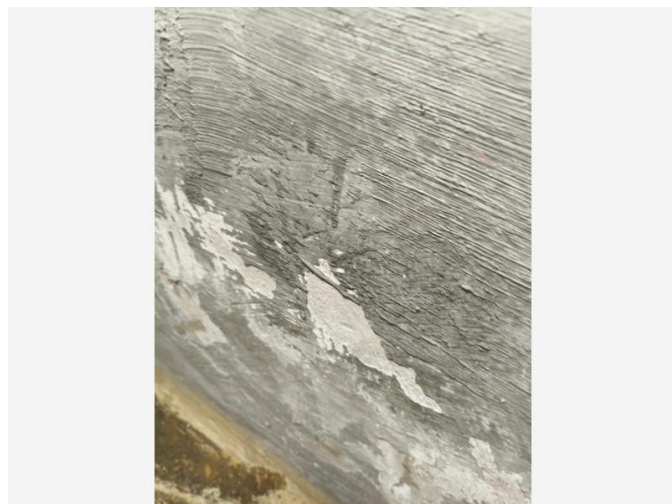
Fiche 17: Cementering boord vd gevel

Geen asbest

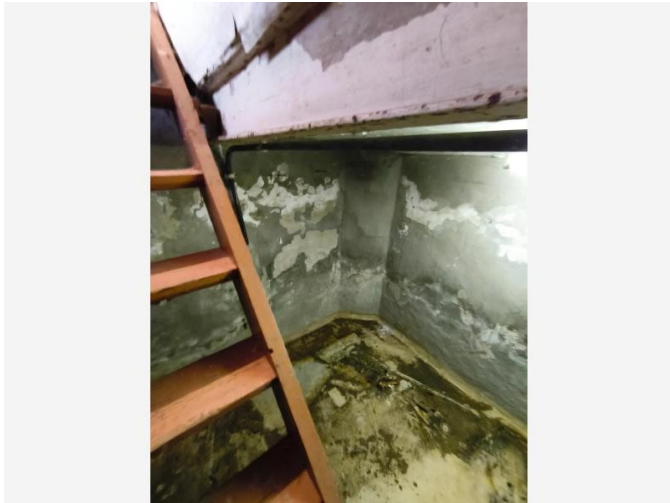
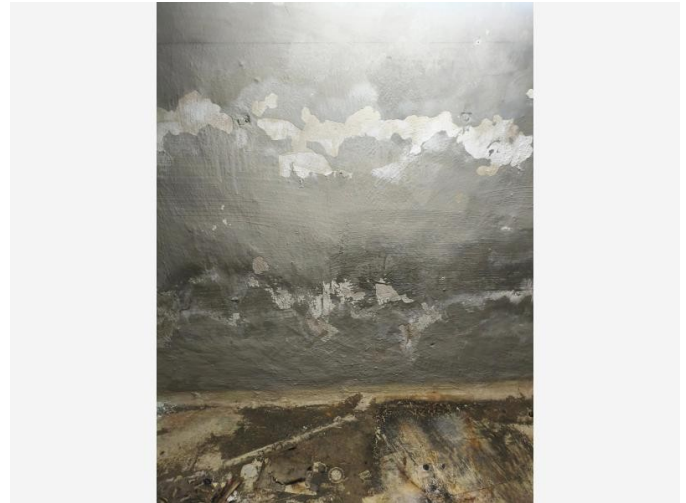
Fiche 18: Cementering kelder

Geen asbest
