# Asbestinventarisatetest

Stationsstraat 8, 2910 Essen

Attestnummer : 20250708-000150.000

Uitgegeven op : 08.07.2025

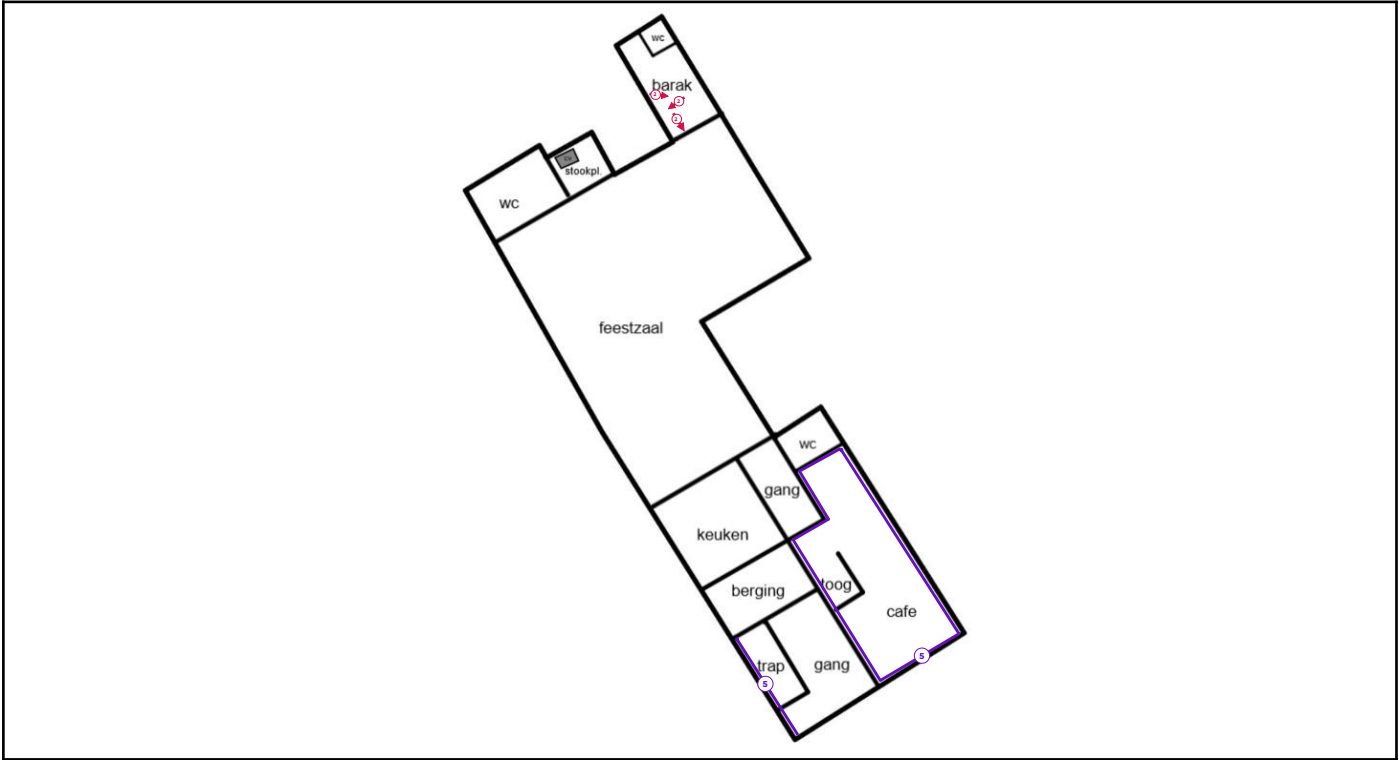
# Plan 1.4: Gvl; golfplaat en vals wand

| Beschrijving | Type | Actie |
|---|---|---|
| 2. Golfplaat | Asbestmateriaal | Dringend verwijderen |
| 5. Valse wand | Advies | - |

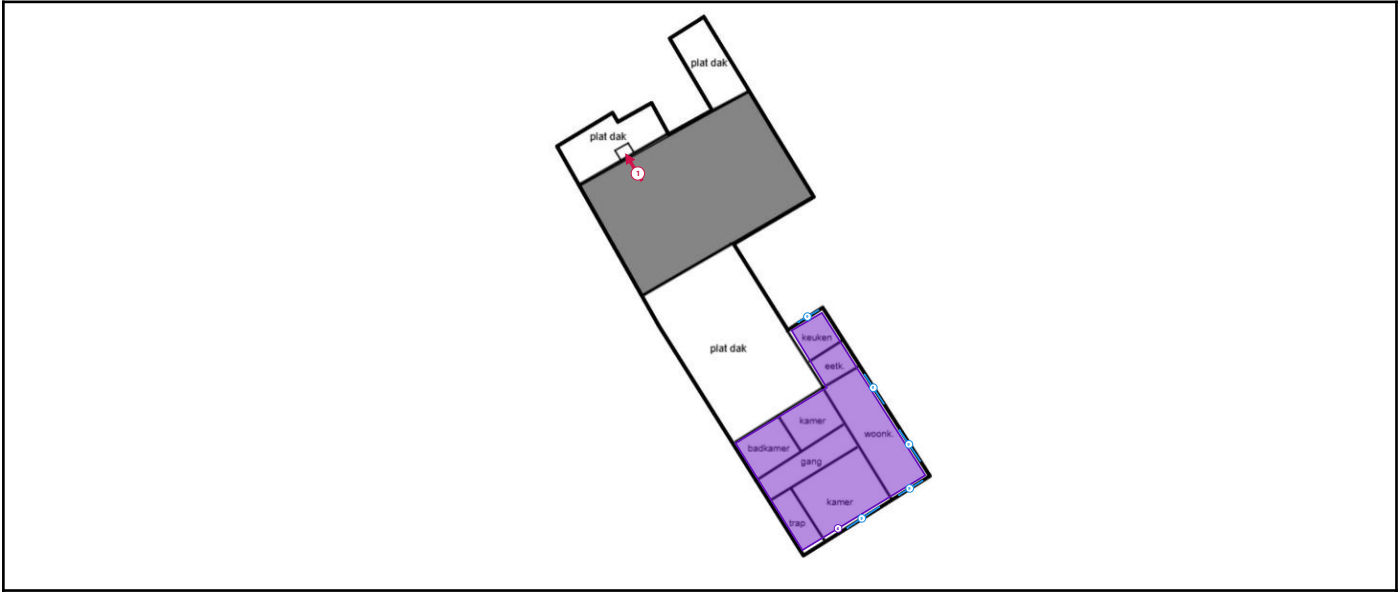
## Plan 1.6: Verdiep; vals plafond, mastiek en rookgaskanaal 2

| Beschrijving | Type | Actie |
|---|---|---|
| 1. Rookgaskanaal 2 | Asbestmateriaal | Dringend verwijderen |
| 6. Vals plafond | Advies | - |

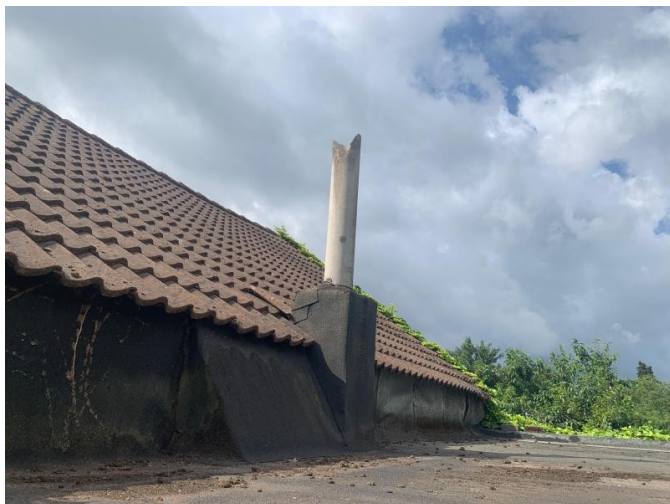
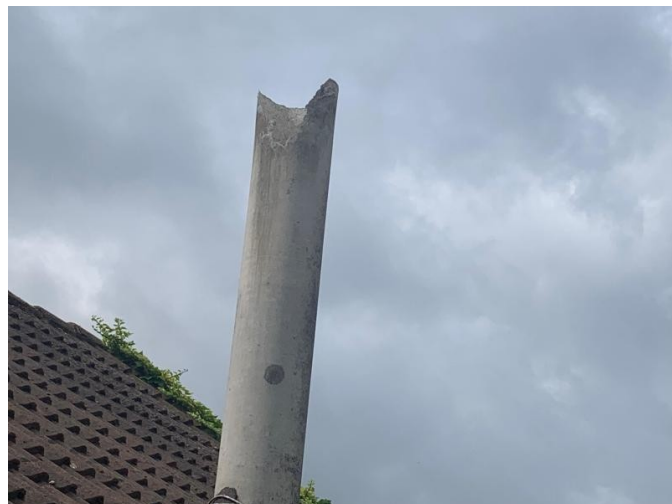
Overzichtsfoto

Detailfoto

Het asbestmateriaal valt onder de mijlpaal van 2040.

**Dringend verwijderen**

| Eindbeoordeling materiaalisico | Hoog materiaalisico en/of hoge kans op vezelvrijgave |

| Gebondenheid | Categorie 1: hechtgebonden in oorsprong |
| Asbestsoort (vezeltype) | Crocidoliet aanwezig |
| Asbestconcentratie | Laag (< 50%) |
| Afschermingsgraad van het gehele materiaal | Geheel of deels (ook) vrij aan binnenluchtstromen |
| Toestand van het materiaal | Matig beschadigd, matig verweerd |

| Beschrijving | Rookgaskanaal 2 |
| Hoeveelheid (lengte - omtrek - dikte - aantal) | <ul style="list-style-type: none"><li>• 6,00 m - 60,00 cm - 1,00 cm - 1 stuk</li></ul> |

- Zorg voor een veilig beheer. Vermijd het beschadigen van het asbestmateriaal. Controleer de toestand jaarlijks op wijzigingen.
- Voer bijkomende staalname(s) uit.

- Eenvoudige handelingen: mag via doe-het-zelf of door werknemer(s) met opleidingsattest eenvoudige handelingen  
Betreft een hechtgebonden toepassing in een matig verweerde staat met een laag risico op vezelvrijgave. De toepassing zorgvuldig verwijderen, zonder wijzigingen aan te brengen in de huidige toestand van het materiaal. De toepassing niet breken en/of beschadigen. Verwijder de toepassing a.d.h.v. eenvoudige handelingen en voorzie de nodige PBM's zoals ademhalingsmasker met een P3-filter, Tyvec categorie 3 type 5-6, schoeisel moet volledig gesloten zijn, wegwerphandschoenen. Opleid personeel wordt aanbevolen. Het asbestmateriaal moet worden verpakt in twee lagen van luchtdichte, stevige plastic zakken of folie aandienen bij het gemeentelijk recyclagepark. Deze dienen gemarkeerd te zijn met een waarschuwingsetiket. Voor verder advies kan je een kijkje nemen op de site van OVAM. ( [www.asbestinfo.be](http://www.asbestinfo.be) )

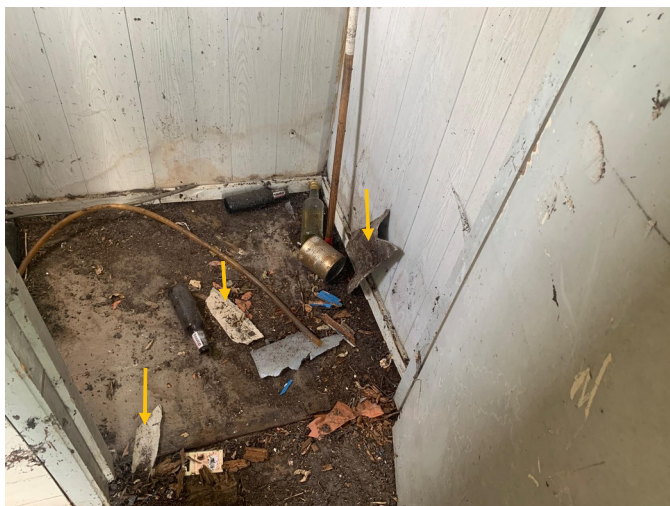
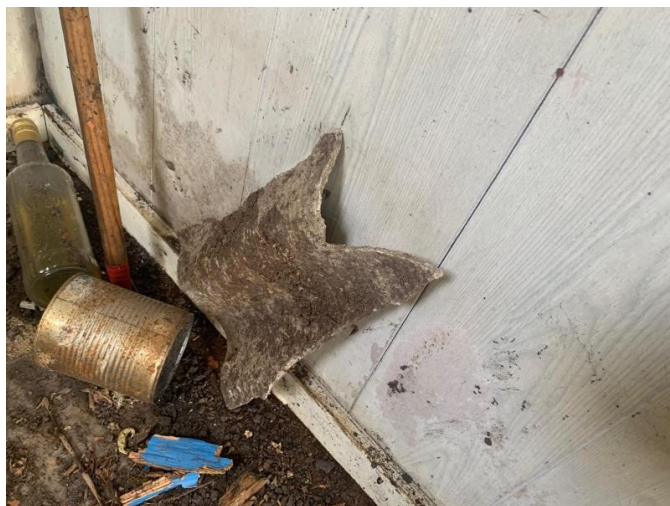
Overzichtsfoto

Detailfoto

Het asbestmateriaal valt onder de mijlpaal van 2040.

**Dringend verwijderen**

| Beschrijving | Golfplaat |
| Type afvalstof | Betreft resten (contaminatie) van verwerking of beschadiging |
| Type resten (contaminatie) | <ul style="list-style-type: none"><li>Stukken, fragmenten (los, opliggend)</li></ul> |
| Besmette materialen | <ul style="list-style-type: none"><li>Vloer wc</li></ul> |
| Bron van de resten | Bron van de resten is niet meer aanwezig |

- Verwijder het asbestafval.
- Voer bijkomende staalname(s) uit.

- Eenvoudige handelingen: mag via doe-het-zelf of door werknemer(s) met opleidingsattest eenvoudige handelingen  
Betreft een hechtgebonden toepassing in een matig verweerde staat met een laag risico op vezelvrijgave. De toepassing zorgvuldig verwijderen, zonder wijzigingen aan te brengen in de huidige toestand van het materiaal. De toepassing niet breken en/of beschadigen. Verwijder de toepassing a.d.h.v. eenvoudige handelingen en voorzie de nodige PBM's zoals ademhalingsmasker met een P3-filter, Tyvec categorie 3 type 5-6, schoeisel moet volledig gesloten zijn, wegwerphandschoenen. Opgeleid personeel wordt aanbevolen. Het asbestmateriaal moet worden verpakt in twee lagen van luchtdichte, stevige plastic zakken of folie aandienen bij het gemeentelijk recyclagepark. Deze dienen gemarkeerd te zijn met een waarschuwingsetiket. Voor verder advies kan je een kijkje nemen op de site van OVAM. ( [www.asbestinfo.be](http://www.asbestinfo.be) )

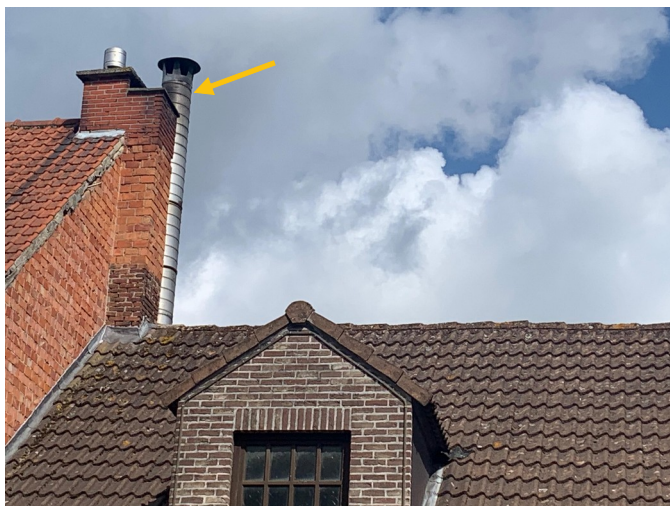
Het materiaal is niet asbesthoudend, visueel erkend door ervaring deskundige.

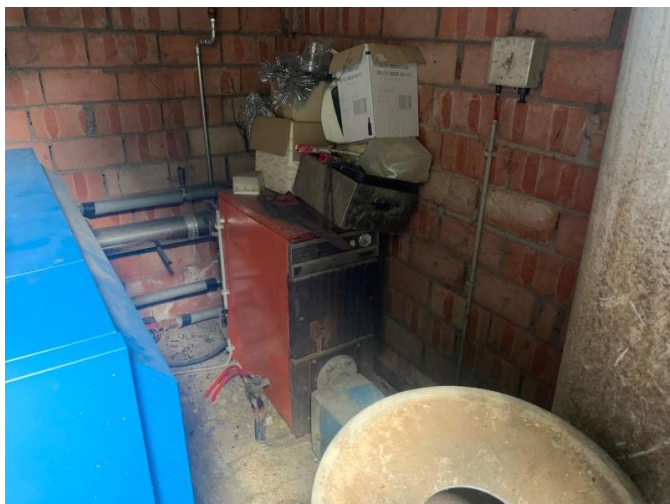
Het materiaal in de cv ketel kon op het moment van de inspectie niet nader worden onderzocht. De toepassing kan enkel a.d.h.v. een negatief labocertificaat als asbestvrij beschouwd worden. Verder onderzoek verrichten naar de samenstelling van de toepassing tot op de drager. Dit bij renovatie en/of sloop.

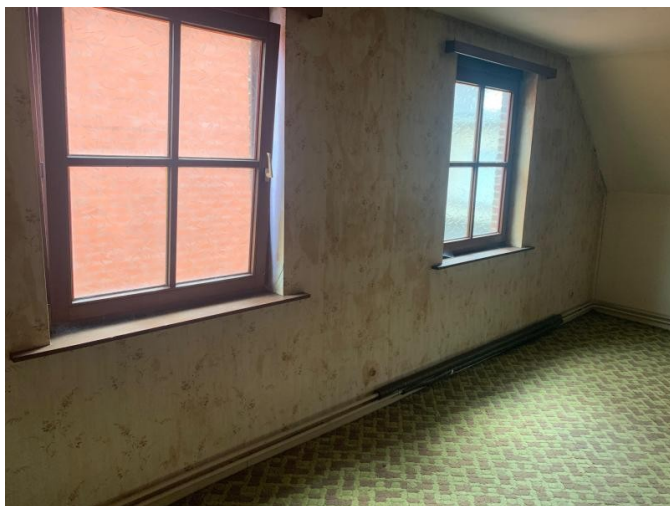
Het materiaal achter de valse wand kon op het moment van de inspectie niet nader worden onderzocht. De toepassing kan enkel a.d.h.v. een negatief labocertificaat als asbestvrij beschouwd worden. Verder onderzoek verrichten naar de samenstelling van de toepassing tot op de drager. Dit bij renovatie en/of sloop.

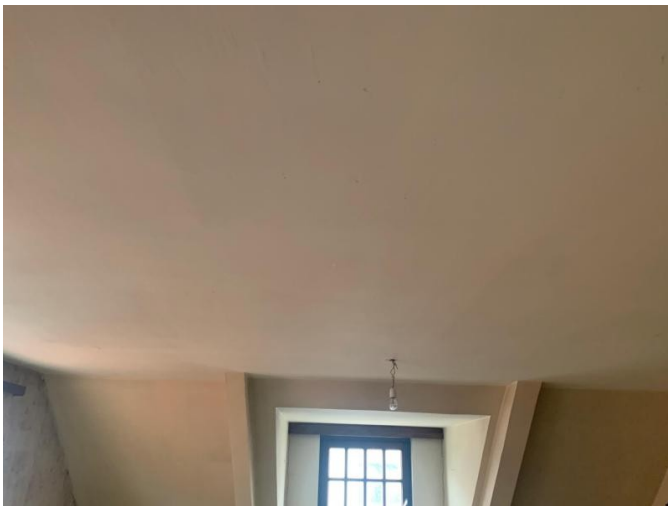
Het materiaal achter het vals plafond kon op het moment van de inspectie niet nader worden onderzocht. De toepassing kan enkel a.d.h.v. een negatief labocertificaat als asbestvrij beschouwd worden. Verder onderzoek verrichten naar de samenstelling van de toepassing tot op de drager. Dit bij renovatie en/of sloop.

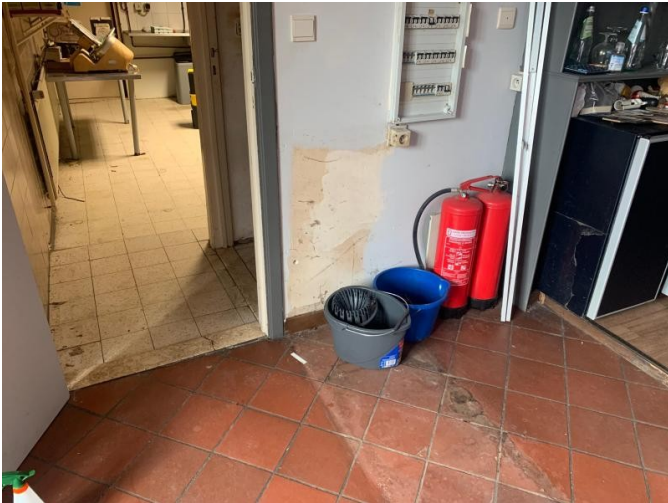
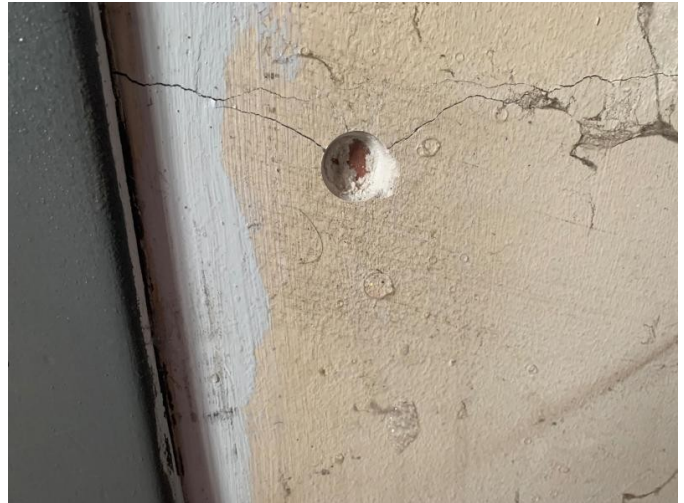
## Fiche 7: Pleister wand

Geen asbest

| # | Type | Referentie | Resultaat |
|---|---|---|---|
| 7.1 | Mengmonster | MM01 | Geen asbest |

| Opmerking | Betreft al het waarneembare pleisterwerk binnen de geïnspecteerde zone. |

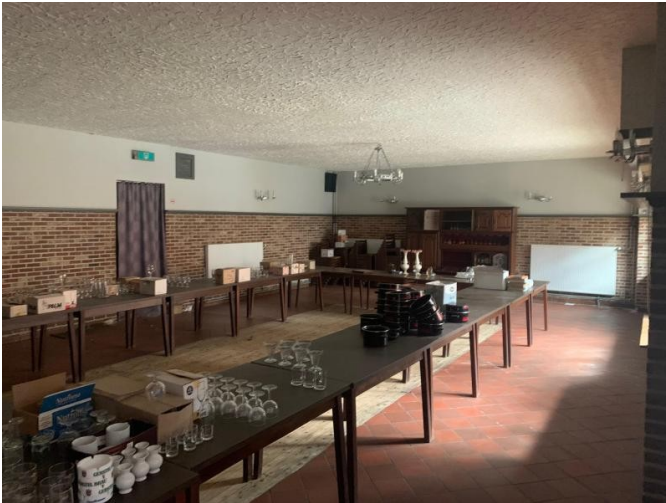
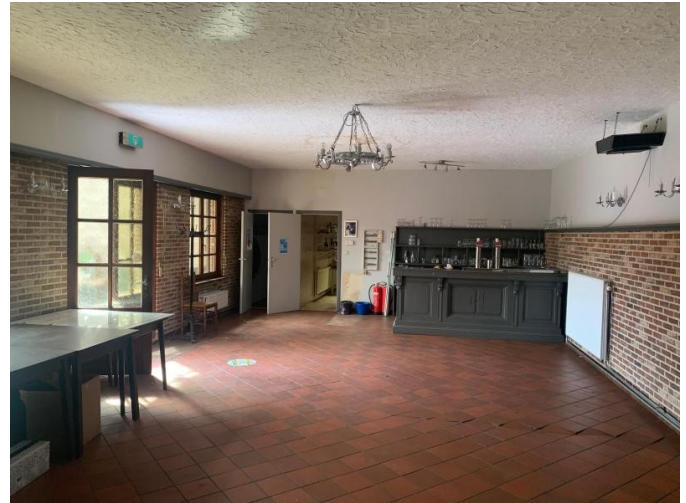
## Fiche 8: Pleister plafond

Geen asbest

| # | Type | Referentie | Resultaat |
|---|---|---|---|
| 8.1 | Mengmonster | MM02 | Geen asbest |

| Opmerking | Op het vals plafond in de feestzaal is pleister aangebracht. |

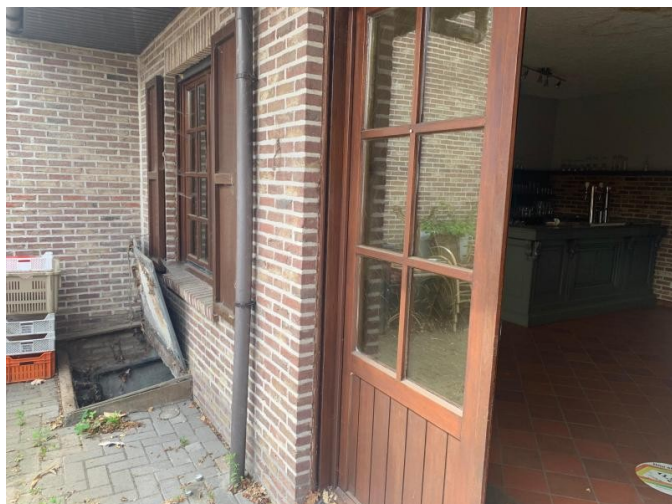
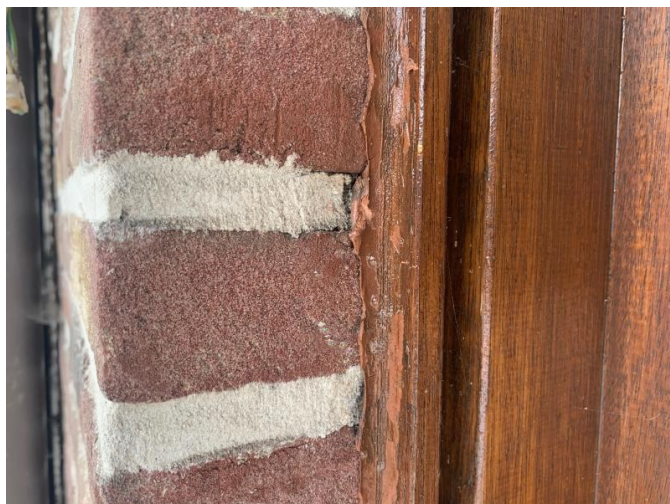
Geen asbest

| # | Type | Referentie | Resultaat |
|---|---|---|---|
| 9.1 | Mengmonster | MM03 | Geen asbest |

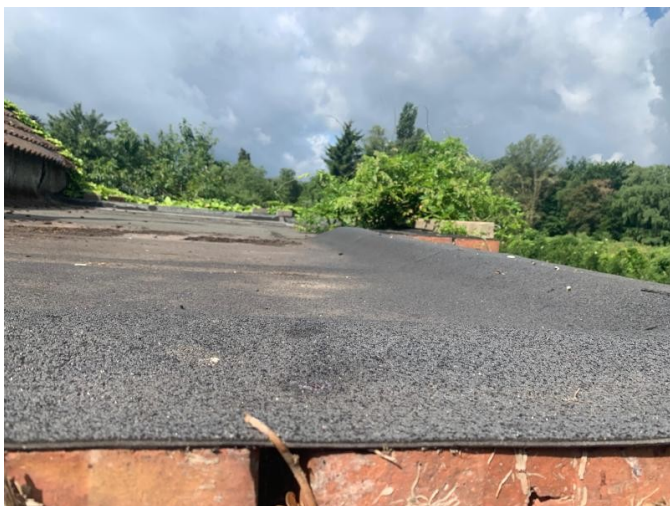
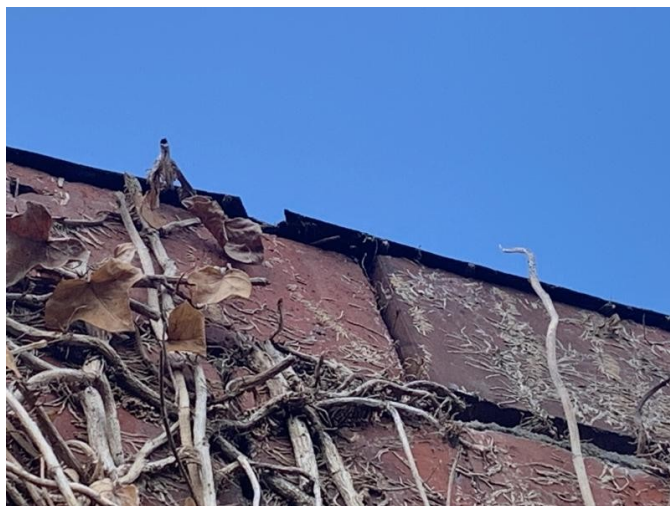
## Fiche 10: Roofing

Geen asbest

| # | Type | Referentie | Resultaat |
|---|---|---|---|
| 10.1 | Puntmonster | MM04 | Geen asbest |
