Asbestinventarisatetest

Nachtegaallaan 17, 2470 Retie

Attestnummer : 20251126-000109.000

Uitgegeven op : 26.11.2025

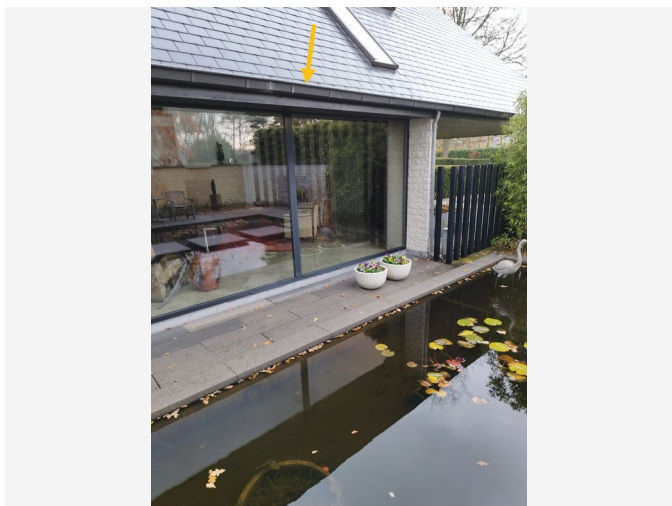
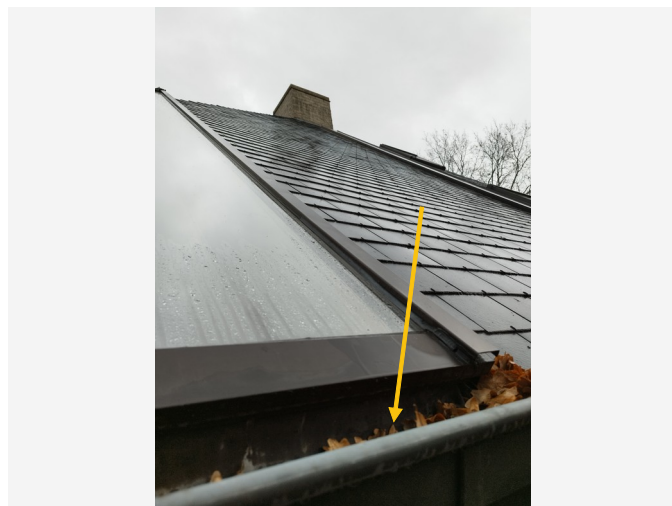
Het asbestmateriaal valt onder de mijlpaal van 2040.

Beschrijving	Slib/sediment dakgoot.
Type afvalstof	Betreft resten (contaminatie) van verwerking of beschadiging
Type resten (contaminatie)	<ul style="list-style-type: none">• Stof, deeltjes < 4 mm, flinters, gruis (los, opliggend)
Besmette materialen	<ul style="list-style-type: none">• Sediment (dakgoot, afvoerbuus, regenwaterput, ...)
Bron van de resten	Dalleien zadeldak woonst.
Omgeving	Buiten
Primaire drager	Infrastructuur hemelwater (opvang en afvoer)
Gebondenheid resten	Niet hecht
Hoeveelheid (gewicht - aantal)	<ul style="list-style-type: none">• 32,00 kg - 1 stuk
Totaal gewicht	32,00 kg
Eenvoudig bereikbaar	Ja
Identificatiemethode	De asbestdeskundige beoordeelt het materiaal als asbestverdacht en dus asbesthoudend, en dit zonder monstername.
Opmerking	<p>De vermelde oppervlaktes, diktes, gewichten en volumes betreffen een beredeneerde schatting. Er worden geen rechten verleend aan deze oppervlaktes/diktes/volumes.</p> <p>Hemelwater dat afspoelt van asbestcement daken of gevels kan asbestdeeltjes bevatten.</p>

- Verwijder het asbestafval.
- Voer bijkomende staalname(s) uit.

- Eenvoudige handelingen: mag via doe-het-zelf of door werknemer(s) met opleidingsattest eenvoudige handelingen
Reinig de dakgoten om asbesthoudend sediment of slib te verwijderen.

Voor verwijdering het slib extra bevochtigen of fixeren om stof te voorkomen , niet breken om stof te beperken .

Schep het mos in dubbel plastic zak , sluit dit luchtdicht af , en breng dit naar een erkend verwerker . Slib behoort tot niet hechtgebonden afval.

Reinig de dakgoot en het gebruikt materiaal met overvloedig water.

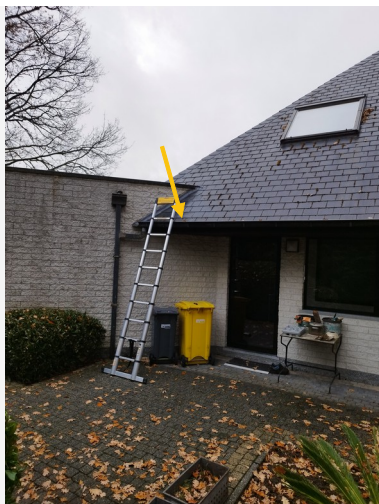
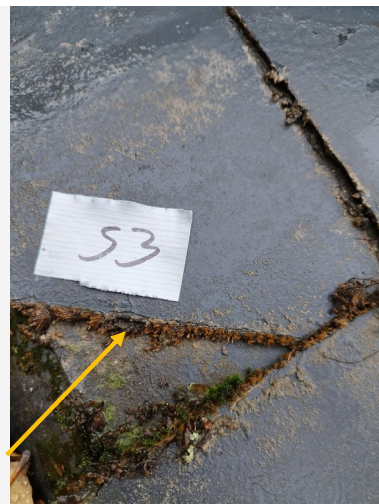
Het asbestmateriaal valt onder de mijlpaal van 2034.

Eindbeoordeling materiaalrisico	Verhoogd materiaalrisico en/of verhoogde kans op vezelvrijgave
---------------------------------	--

Gebondenheid	Categorie 1: hechtgebonden in oorsprong
Asbestsoort (vezeltype)	Alleen chrysotiel
Asbestconcentratie	Laag (< 50%)
Afschermingsgraad van het gehele materiaal	Geheel of deels vrij aan de buitenlucht
Toestand van het materiaal	Matig beschadigd, matig verweerd

#	Type	Referentie	Resultaat
2.1	Puntmonster	S3.	Chrysotiel

Beschrijving	dakleien schuin dak woonst
Omgeving	Buiten
Primaire drager	Schuin dak
Asbestmateriaal	Dak- en gevelbekleding - Lei, shingle
Bindmiddel van asbestmateriaal	Cement
Gebondenheid op basis van bindmiddel	Hecht
Hoeveelheid (oppervlakte - aantal)	<ul style="list-style-type: none">• 302,70 m² - 1 stuk
Totale oppervlakte	302,70 m ²
Eenvoudig bereikbaar	Ja
Bevestigingswijze	<ul style="list-style-type: none">• Geklemd• Genageld, geniet
Identificatiemethode	Een monstername door de asbestdeskundige met laboanalyse door een asbestlabo.
Destructieve handeling voor identificatie	Nee
Opmerking	<p>Er werd een staal genomen aan een uitstekend stuk waardoor de waterdichtheid van de dakbedekking niet in het gedrang komt.</p> <p>De vermelde oppervlaktes, diktes en volumes betreffen een beredeneerde schatting. Er worden geen rechten verleend aan deze oppervlaktes/diktes/volumes.</p>

- Verwijder dit asbestmateriaal zo snel mogelijk. Volg de toestand goed op.
- Hemelwater dat afspoelt van asbestcement daken of gevels kan asbestdeeltjes bevatten. Gebruik het enkel voor gesloten circuits (bv. spoelen toiletten). Reinig na het vervangen van het dak of de gevel de dakgoten en regenwaterput of -ton om asbesthoudend sediment of slib te verwijderen

- Eenvoudige handelingen: mag via doe-het-zelf of door werknemer(s) met opleidingsattest eenvoudige handelingen
EH via doe-het zelf Standaard dragen van de nodige wegwerp beschermingsmiddelen FFP 3 masker , handschoenen en tyvec CAT III type 5-6 , afwasbaar schoeisel Indien mogelijk de ondervloer afdekken , leien voorzichtig verwijderen, extra fixeren, niet breken , niet gooien, onmiddellijk verpakken of voorzichtig in container met asbest bag plaatsen. Voldoende benevelen/bevochtigen tijdens de duur van de werken. Gebruik geen stortkokers. Voor hechtgebonden toepassingen: Bij verwijdering door doe-het-zelf moet men dit afval dubbel en luchtdicht verpakt aandienen bij het gemeentelijk recyclagepark. Men raadpleegt best op voorhand de voorwaarden van het recyclagepark. Indien leien in slechte staat zijn en kans bestaat op breken : Eenvoudige handeling opgeleid personeel , alle werknemer(s) moeten wel beschikken over een opleidingsattest eenvoudige handelingen 8u Zie ook link Zie <https://ovam.vlaanderen.be/wie-mag-wat->

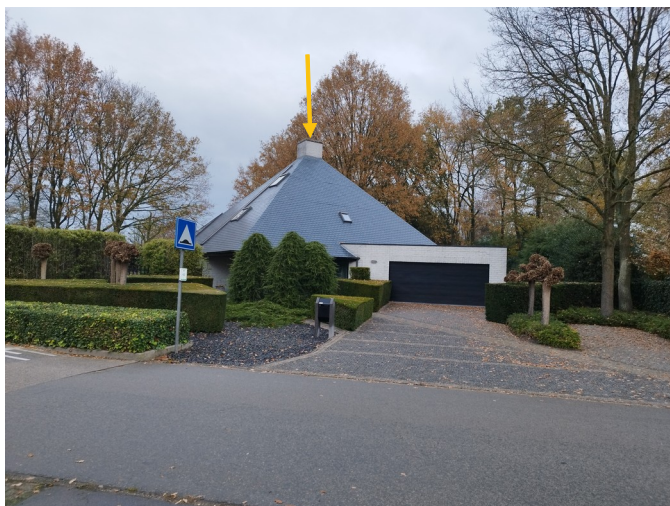
Situeringfoto

Tijdelijke beperking

Reden: Het te onderzoeken materiaal situeert zich hoger dan 3,50 m te rekenen vanaf een veilige ondergrond

Uitleg van de asbestdeskundige: Bij werken (dak of reiniging schouw) kan een stelling geplaatst worden, het is niet duidelijk of er asbestverdachte materialen aanwezig zijn in de schouw.

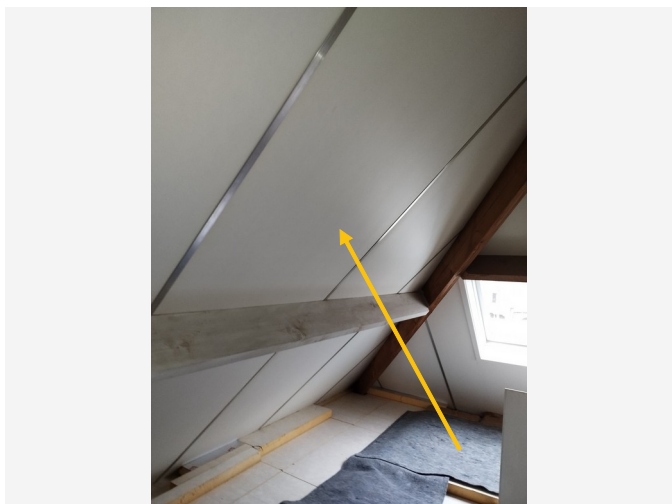
Situeringfoto

Tijdelijke beperking

Reden: Er is geen volledige risicobeoordeling mogelijk

Uitleg van de asbestdeskundige: Aanwezigheid onderdak kon niet vastgesteld worden: unideck platen aan de binnenkant / genagelde dakleien aan de buitenkant.

Bij werken kan een stelling geplaatst worden om veilig te inspecteren

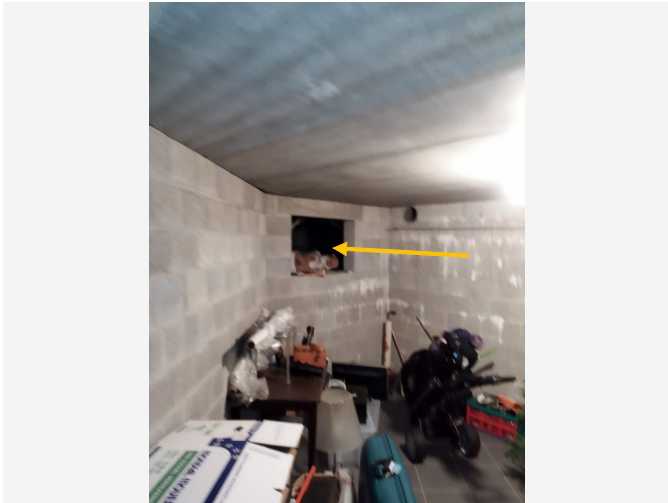
Situeringfoto

Permanente beperking

Reden: de inspectieruimte is lager dan 1,5 m

Uitleg van de asbestdeskundige: In het inspectieprotocol behoort een ruimte lager dan 1,5 m niet tot het onderzoek.

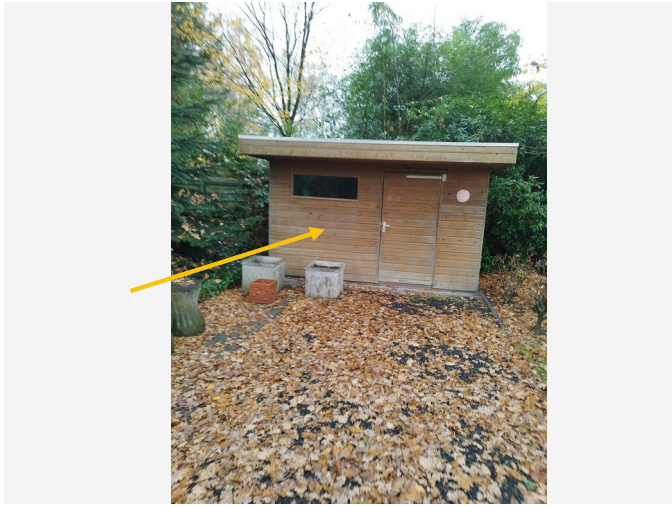
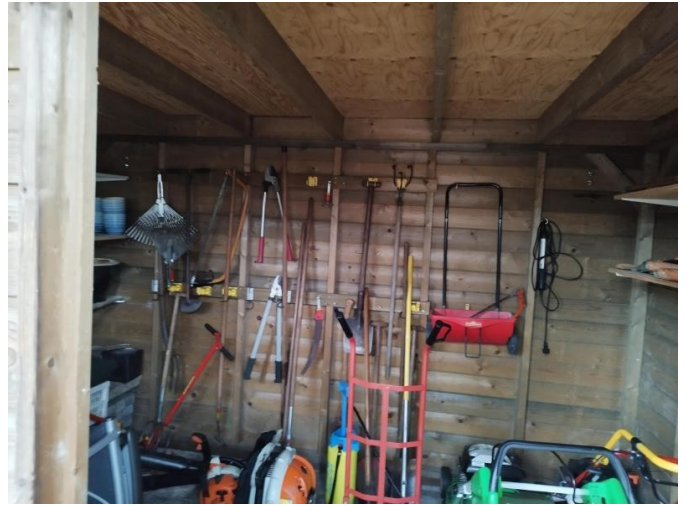
!On het tuinhuis zijn geen asbestverdachte/houdende materialen/toepassingen vastgesteld.

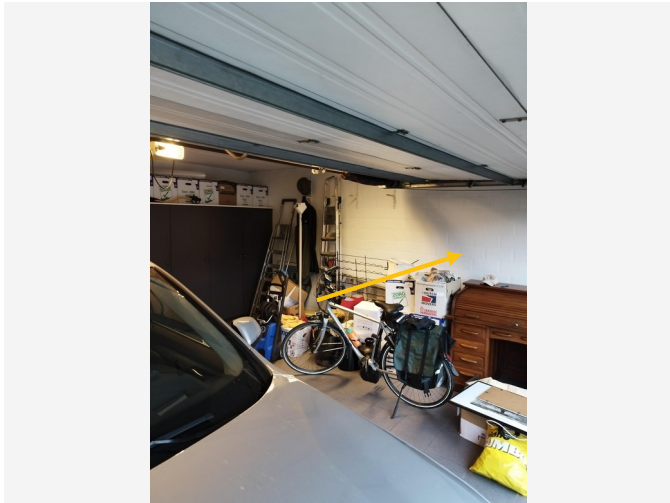
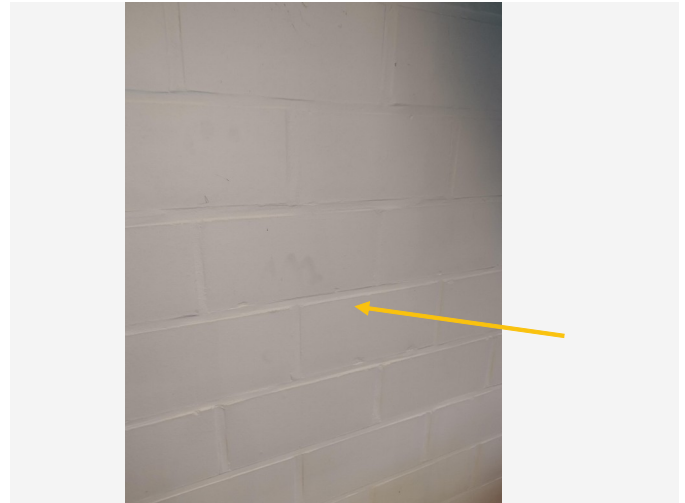
De binnenwanden in de wasplaats en de garage op het gelijkvloers bestaan uit metselwerk en zijn niet bepleisterd (niet verdacht).

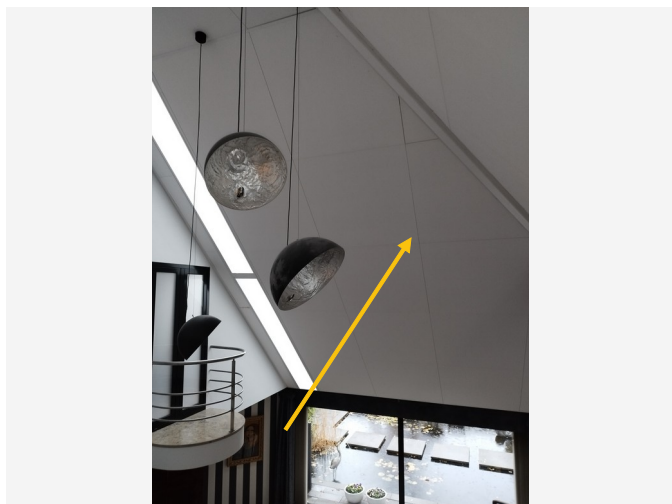
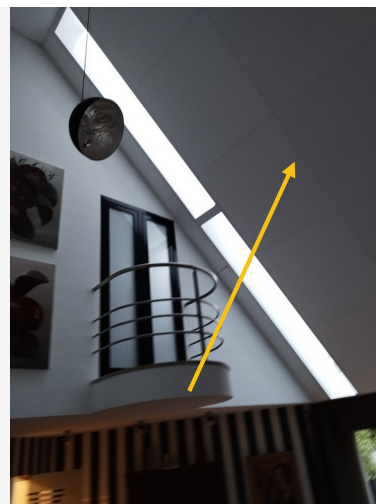
Het plafond in de woonkamer en keuken bestaat uit unideckplaten (onder het schuin dak).

Het is niet duidelijk of er asbestverdachte materialen aanwezig zijn onder deze platen (onderdak) . Het is aangewezen om extra controle uit te voeren bij eventuele renovatiewerken.

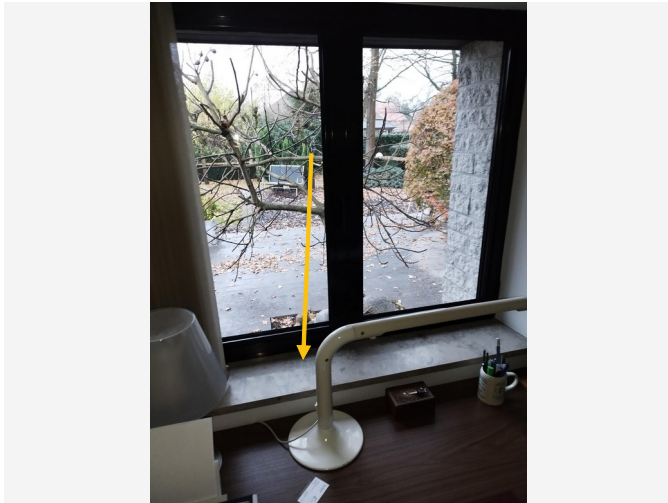
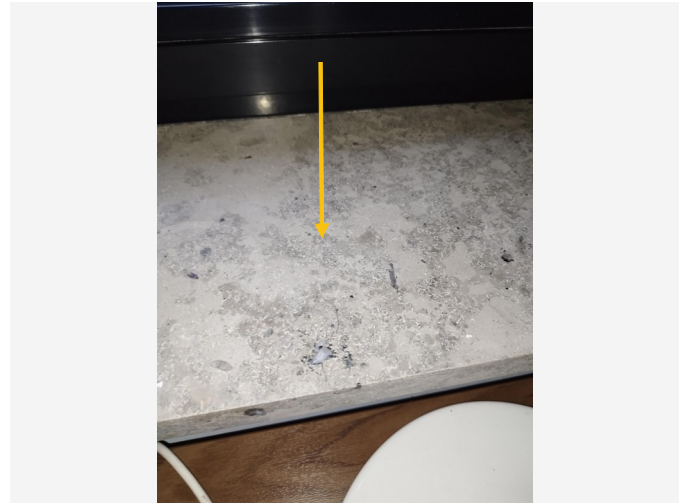
Alle raamtabletten in de woonst bestaan uit natuursteen (niet verdacht).

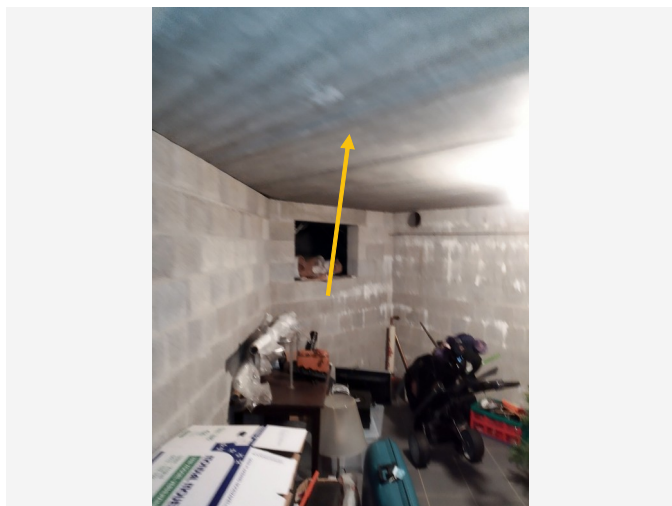
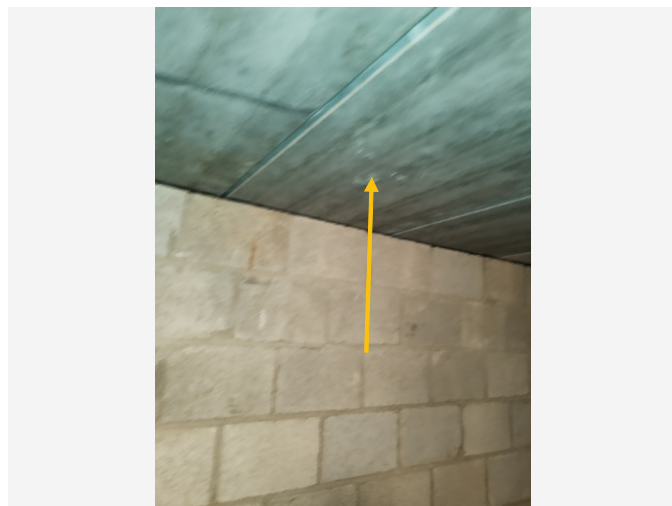
Het plafond in de kelder bestaat uit betonnen welfsels en is niet bepleisterd (niet verdacht).

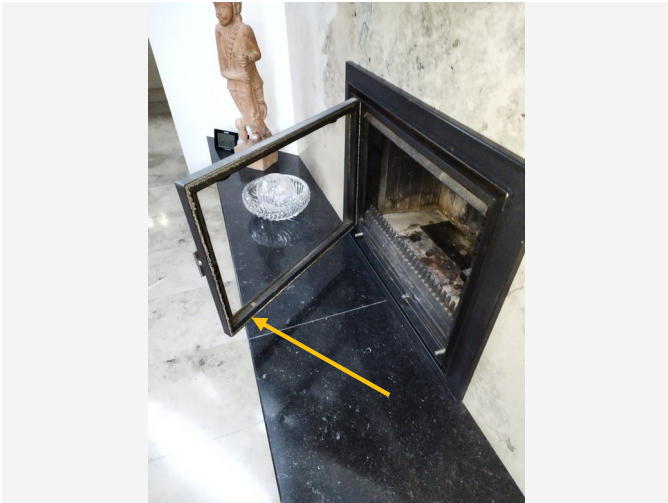
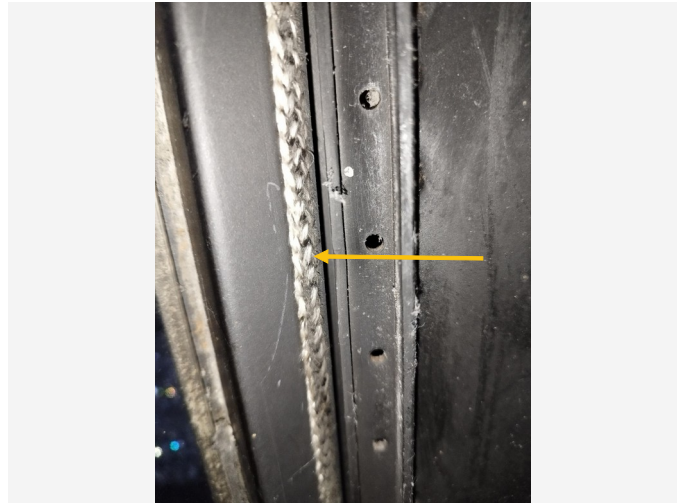
de koord werd visueel herkend als een synthetische koord en is niet asbesthoudend.

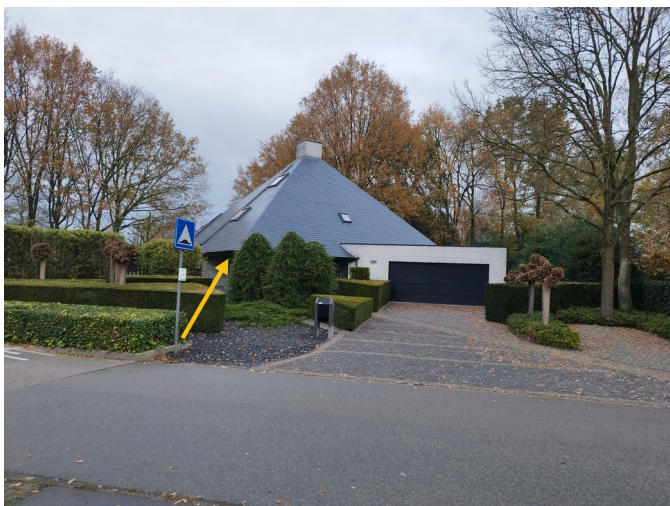
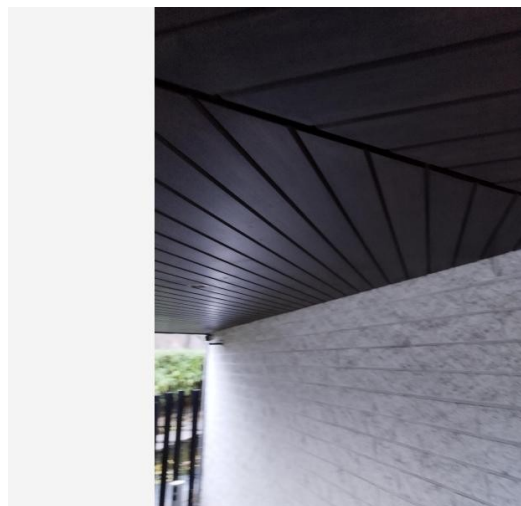
Het plafond aan het afdak van de woonst bestaat uit houtwerk. Zonder destructieve handeling is het niet mogelijk om na te gaan of er asbesthoudende materialen aanwezig zijn achter de plafond afwerking. Als bij sloop of renovatie blijkt dat er achter deze plafonds nog pleisterwerk of asbest verdachte toepassingen aanwezig zijn, moet dit bemonsterd worden.

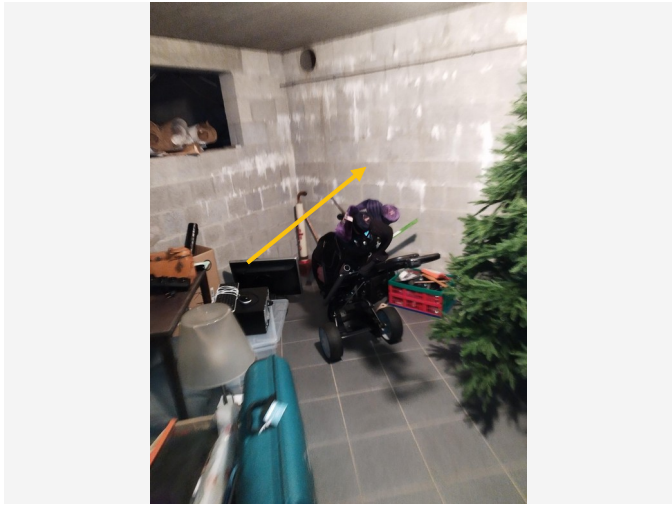
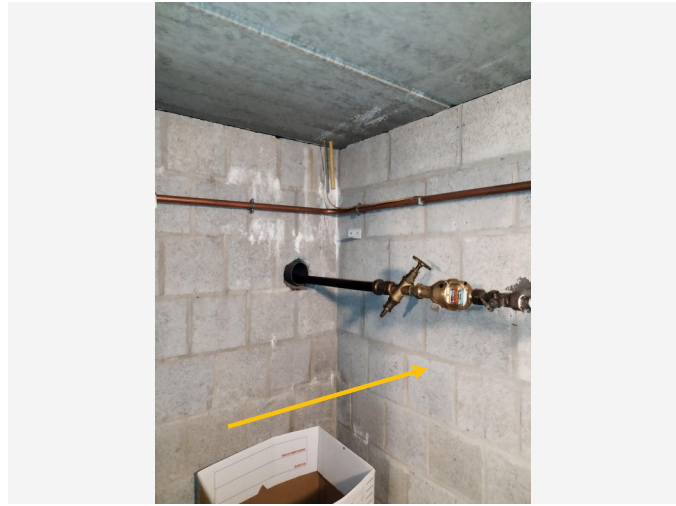
De binnenwanden in de kelder bestaan uit metselwerk en zijn niet bepleisterd/gecementeerd (niet verdacht).

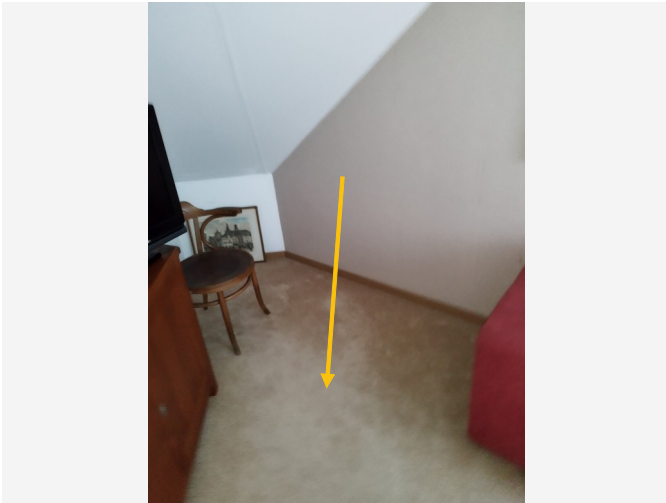
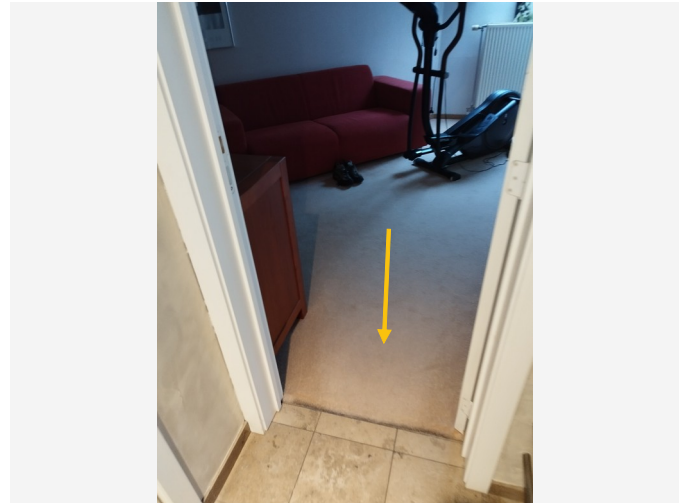
In het verleden werd asbesthoudende lijm gebruikt voor het vastlijmen van tapijt .

Er was geen zichtbare schade om dit vast te stellen zonder destructief onderzoek.

Bij renovatie extra controle uitvoeren.

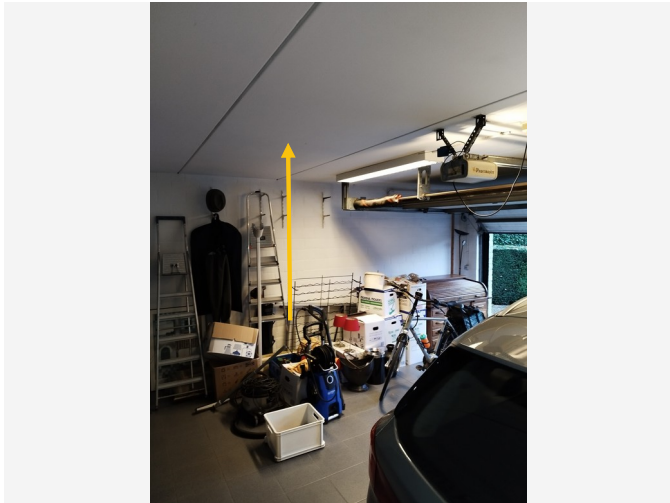
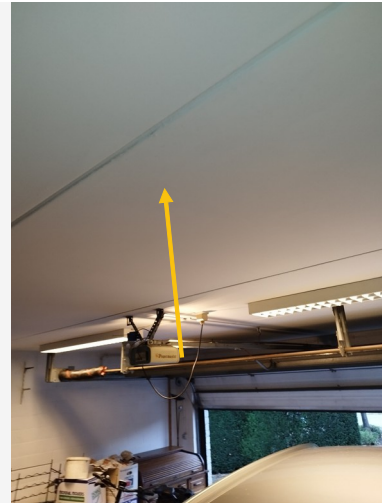
De plafonds in de wasplaats en in de garage bestaan uit betonnen welfsels en zijn niet bepleisterd (niet verdacht).

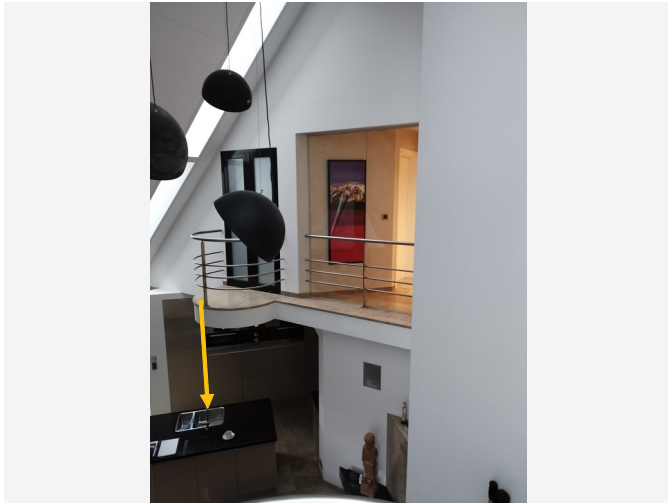
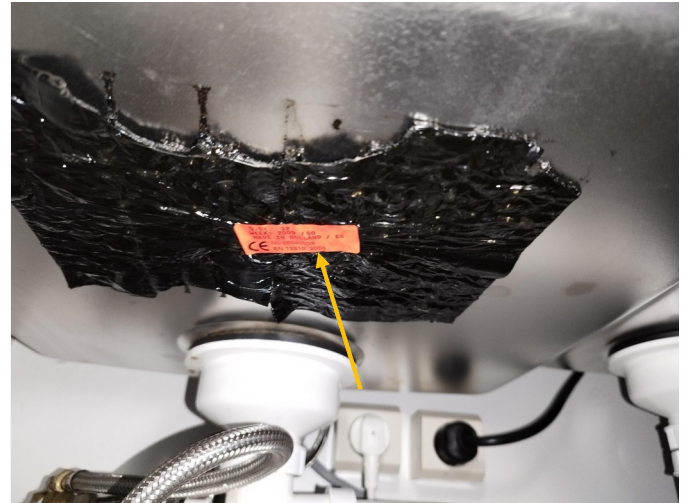
De keuken is van een recent bouwjaar, de ontbreuningsplaat spoelbak keuken werd gecontroleerd en is niet verdacht.

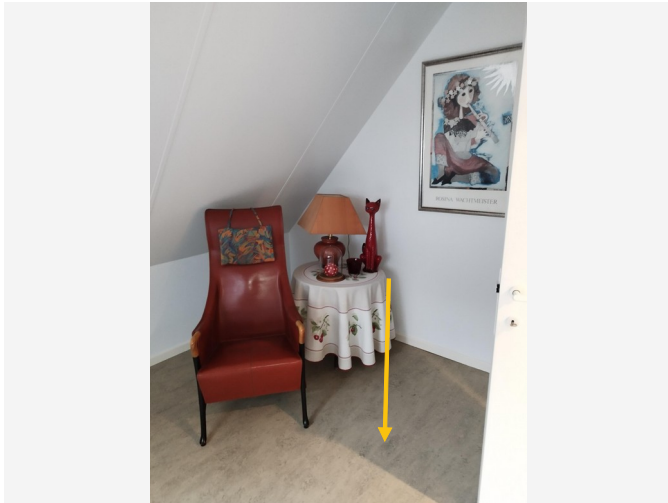
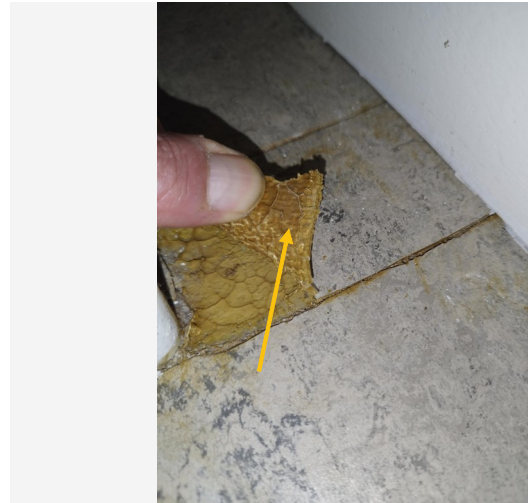
Volgens expertise kunnen we deze vinyl als niet asbest verdacht beschouwen (onderkant met jute/koord). Het is niet gekend wat eronder bevindt extra controle aangewezen bij vloer werken.

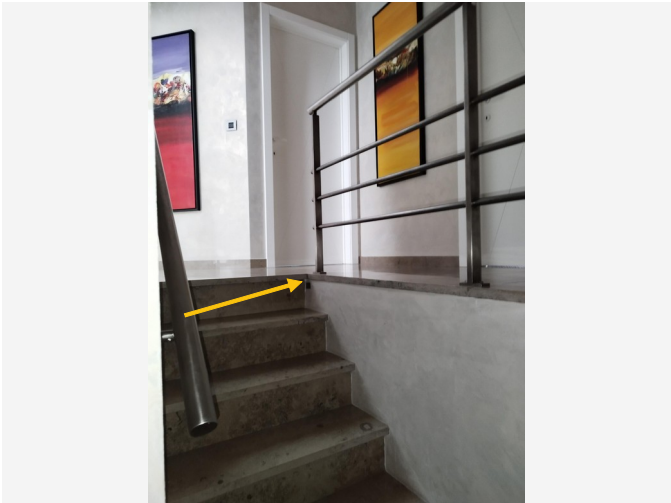
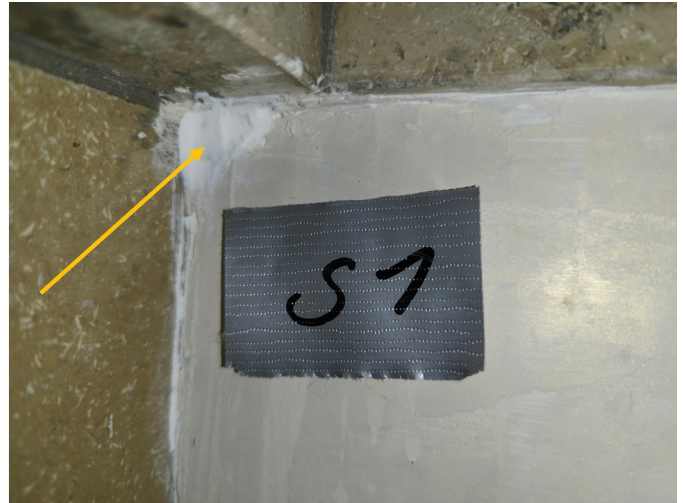
Fiche 18: Muurpleister

Geen asbest

#	Type	Referentie	Resultaat
18.1	Mengmonster	S1.	Geen asbest

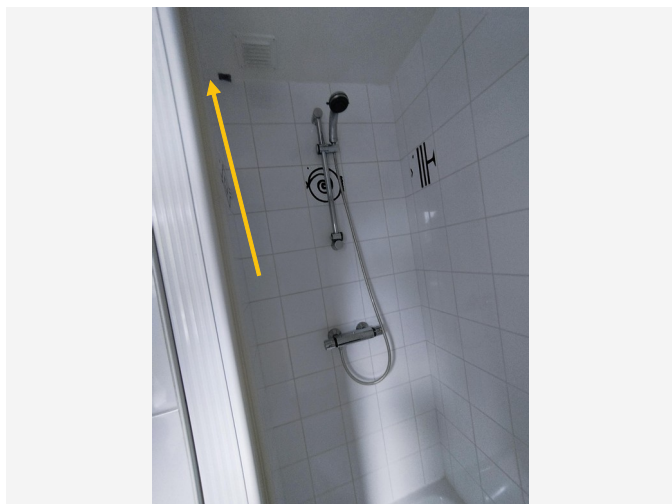
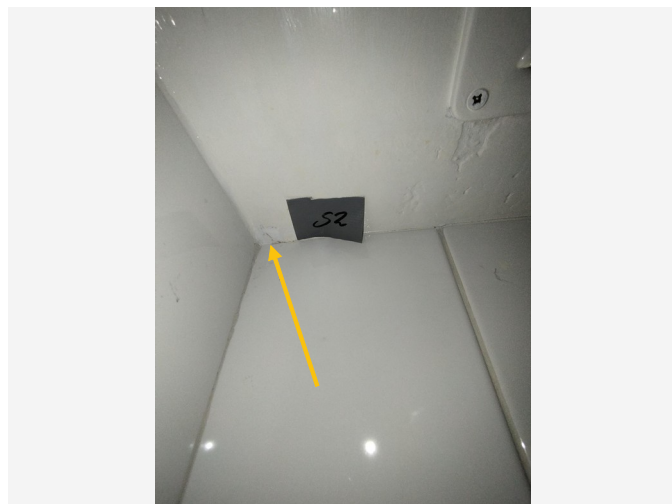
Fiche 19: Plafondpleister

Geen asbest

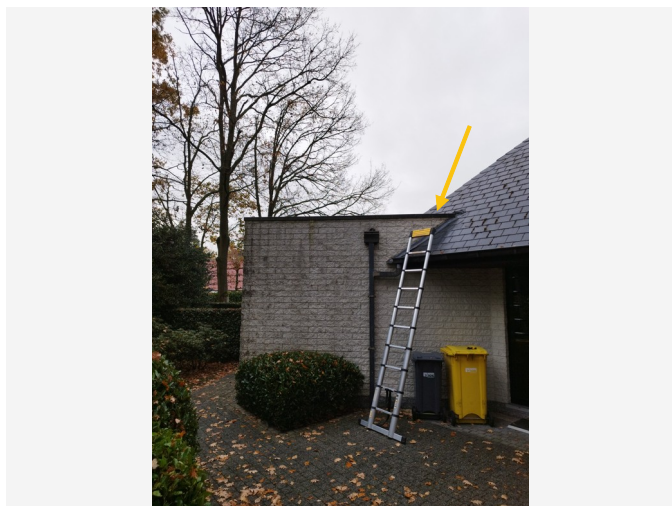
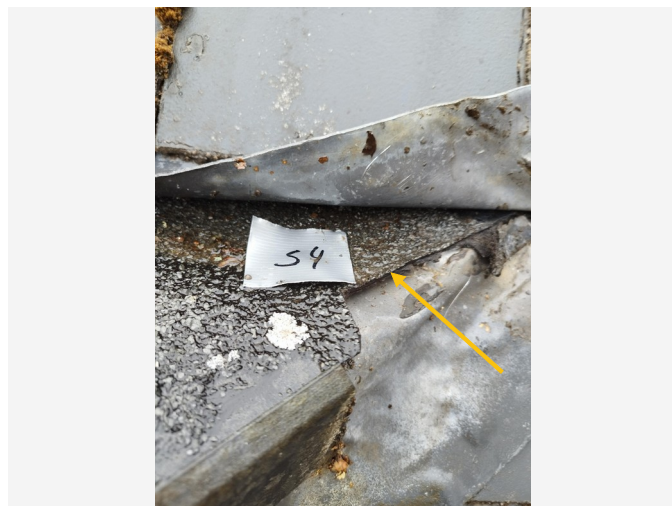
Fiche 20: roofing plat dak woonst

Geen asbest
