Asbestinventarisatetest

Jan Van Rijswijcklaan 279/29, 2020 Antwerpen

Attestnummer : 20260512-000517.001

Asbestveilig (maar niet asbestvrij)

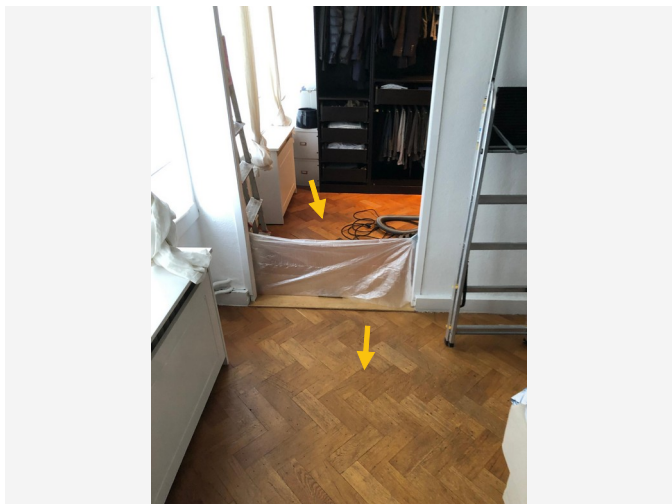
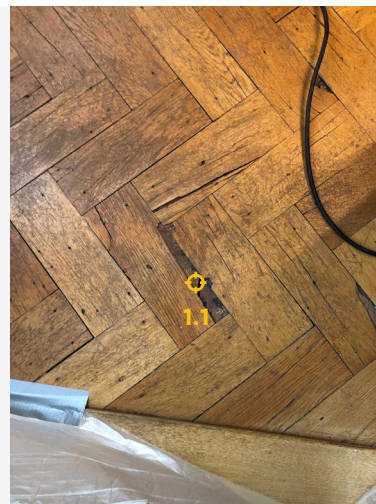
De lijm zit onder de parket latten.

Er zijn enkele plaatsen waar de parketlijm zichtbaar is.

Door die bij te werken is de lijm volledig afgesloten van de binnenlucht.

Zeer laag materiaalrisico en/of zeer lage kans op vezelvrijgave

Gebondenheid	Categorie 1: hechtgebonden in oorsprong
Asbestsoort (vezeltype)	Alleen chrysotiel aanwezig
Asbestconcentratie	Laag (< 50%)
Afschermingsgraad van het gehele materiaal	Stootvaste afscherming of omkasting
Toestand van het materiaal	Licht beschadigd, licht verweerd. Intacte calciumsilicaatplaat of materiaal met categorie 3-gebondenheid

#	Type	Referentie	Resultaat
1.1	Puntmonster	S04	Chrysotiel

Beschrijving	Parketlijm
Omgeving	Binnen
Primaire drager	Vloer
Asbestmateriaal	In-situ afwerkingslagen - Lijmlaag
Bindmiddel van asbestmateriaal	Lijm
Gebondenheid op basis van bindmiddel	Hecht
Hoeveelheid (oppervlakte - dikte - aantal)	<ul style="list-style-type: none">• 100,00 m² - 2,00 mm - 1 stuk
Totaal volume	0,20 m ³
Eenvoudig bereikbaar	Ja
Bevestigingswijze	<ul style="list-style-type: none">• Verlijmd, ingegoten, versmeerd
Identificatiemethode	Een monstername door de asbestdeskundige met laboanalyse door een asbestlabo.
Destructieve handeling voor identificatie	Nee
Opmerking	<p>De hoeveelheid is een zo nauwkeurig mogelijke opmeting. Hieraan kunnen evenwel geen rechten worden ontleend.</p> <p>De parket latten (0.5 cm) is verlijmd op een houten ondervloer.</p>

- Zorg voor een veilig beheer. Vermijd het beschadigen van het asbestmateriaal. Controleer de toestand jaarlijks op wijzigingen.

- Hermetische zone (erkend asbestverwijderaars)
Deze toepassing kan enkel door een erkende asbestverwijderaars via de methodiek van hermetische zone verwijderd worden omdat verwijdering via de methodiek van eenvoudige handelingen en/of couveusezakmethode niet mogelijk is; en er automatisch een verhoogd risico op vrijgave van asbestvezels (max. concentratie 0,01 vezels/cm - CODEX Art. VI.3-54) ontstaat. (Bron: CODEX - Art. VI.3-61.- par 1.)

Als je beslist om de lijm te verwijderen, laat je best in de andere ruimtes ook stalen nemen.

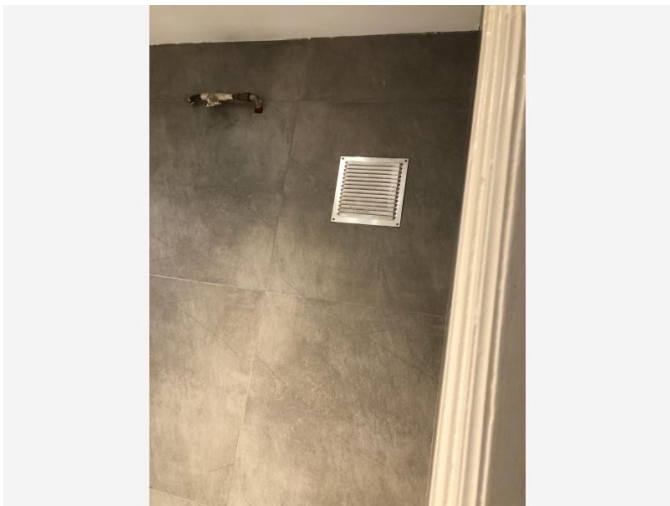
Tijdelijke beperking

Reden: Het te onderzoeken materiaal situeert zich hoger dan 3,50 m te rekenen vanaf een veilige ondergrond

Uitleg van de asbestdeskundige: De schouw bevat binnenin mogelijk een asbestcement rookgaskanaal. Laat dit onderzoeken bij eventuele werken.

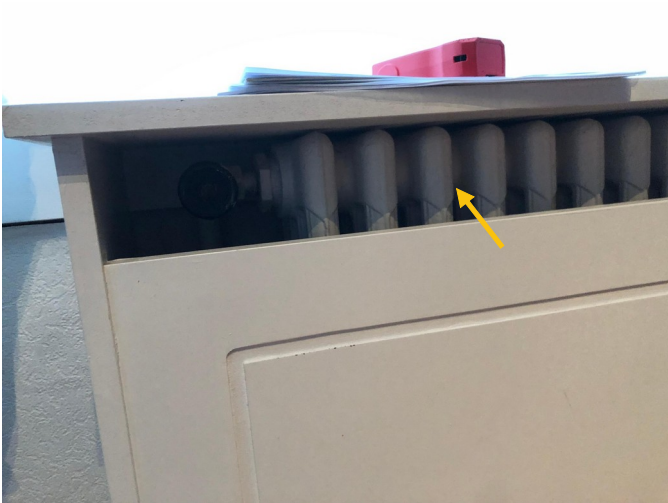
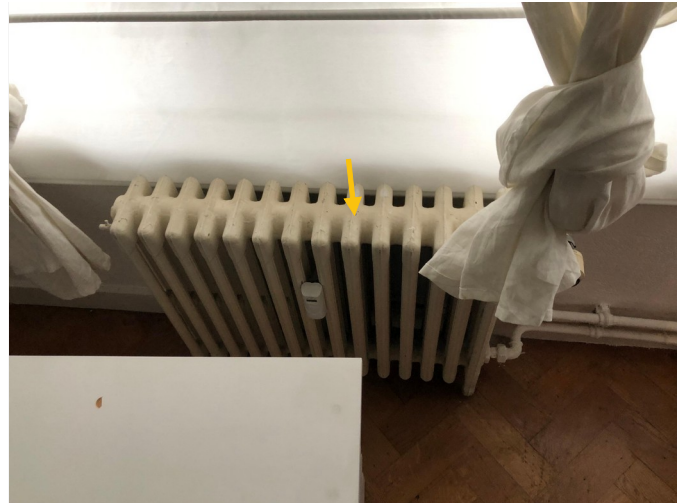
Fiche 3: Oude radiatoren

De oude radiatoren kunnen asbestdichtingen bevatten tussen de elementen.

Deze zijn niet vrij een de lucht.

Bij het vervangen van de radiatoren, deze niet demonteren, maar in hun geheel verwijderen.

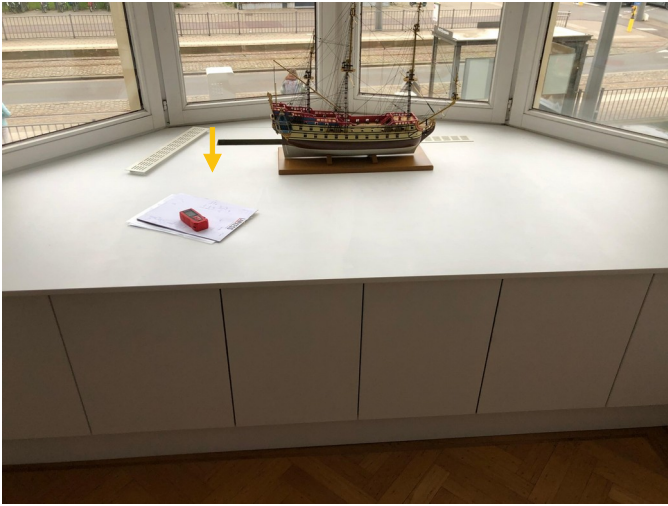
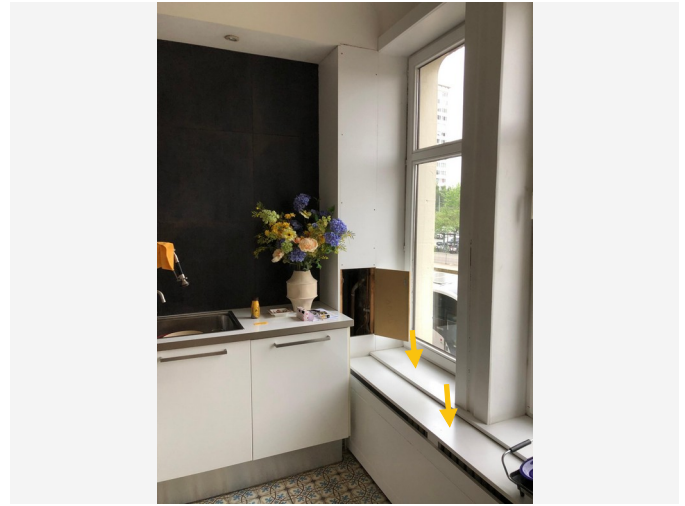
Fiche 4: Raamtabletten zijn hout.

De raamtabletten zijn van hout.

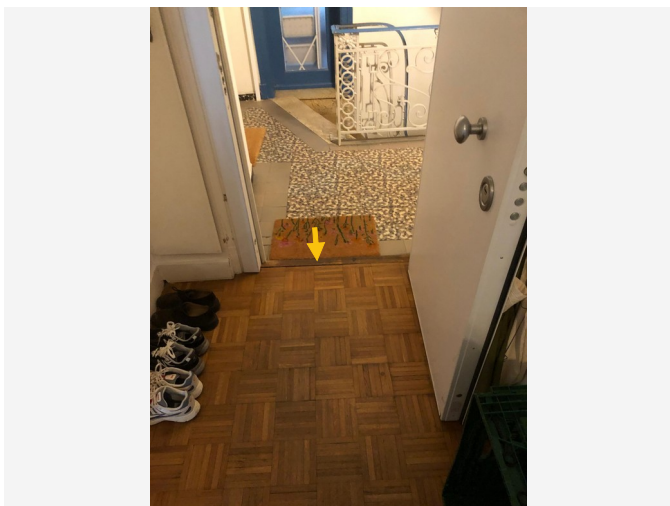
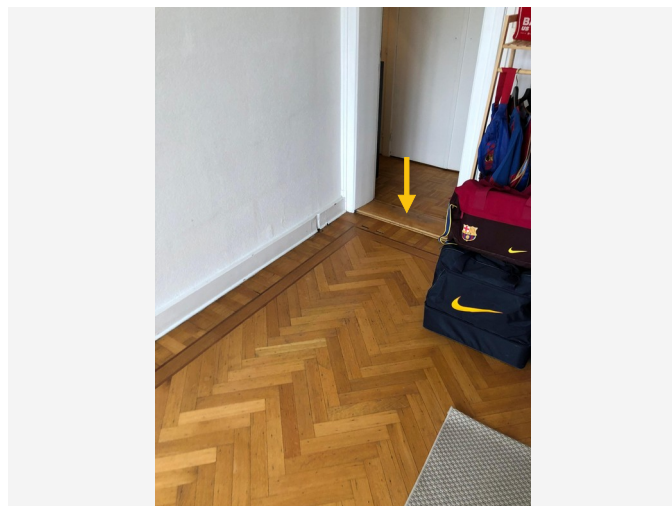
Fiche 5: Alle dorpels zijn van hout.

de dorpels zijn van hout.

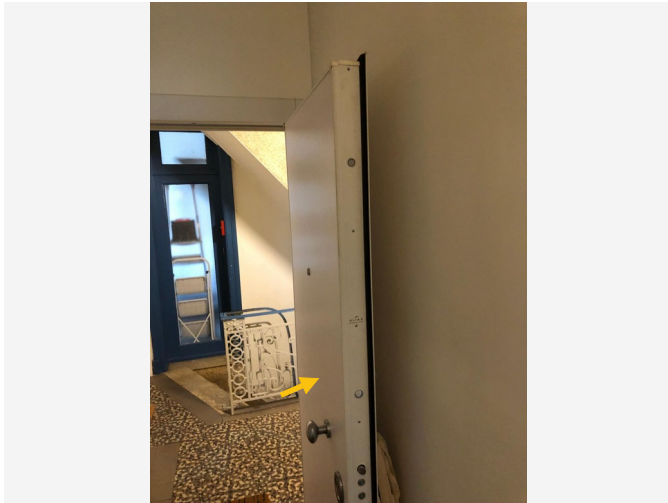
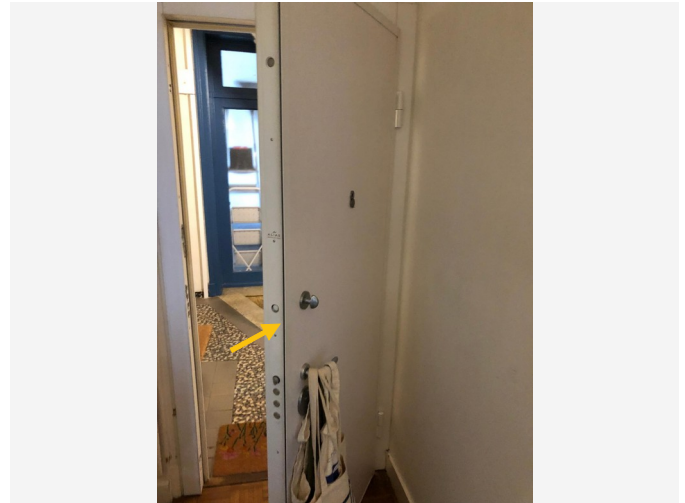
Veiligheidsdeuren van voor 2001 werden voorzien van asbest materialen tegen brand.

Als de deur vervangen wordt mag deze niet gedemonteerd worden maar in zijn geheel verwijderd worden.

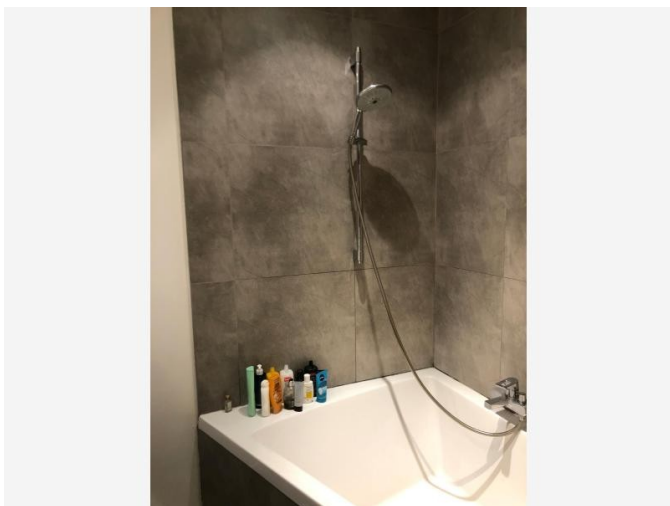
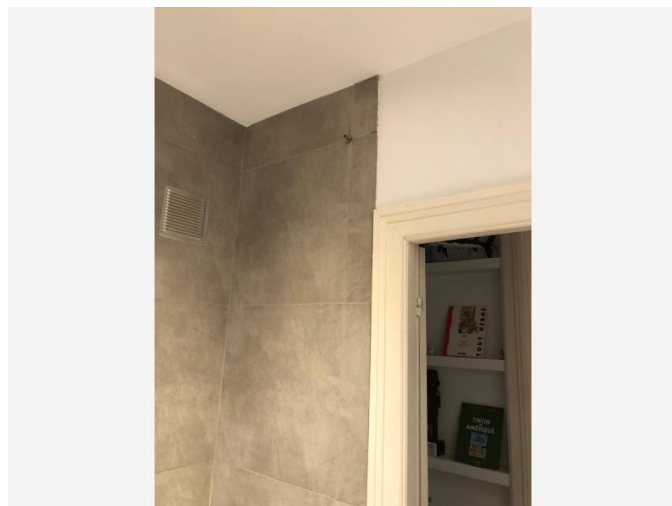
Binnenwanden en/of plafonds afgewerkt met een intacte laag faiencetegels zonder zichtbare beschadigingen. Inspectie van de onderliggende lijmlaag is niet mogelijk zonder uitbreiding naar een destructief onderzoek.

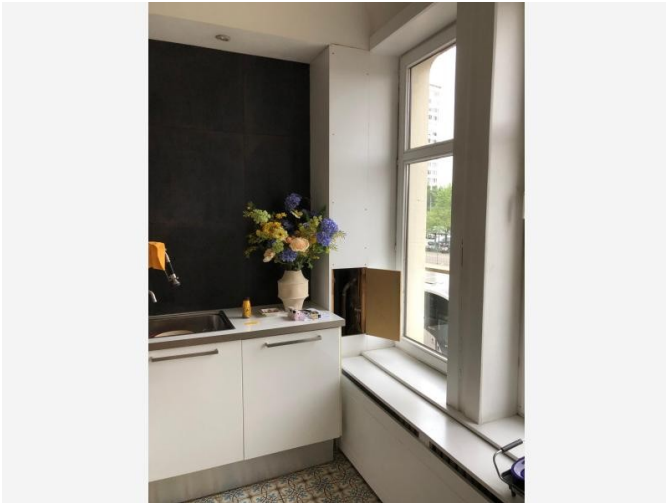
Binnenwanden en/of plafonds afgewerkt met een intacte laag faiencetegels zonder zichtbare beschadigingen. Inspectie van de onderliggende lijmlaag is niet mogelijk zonder uitbreiding naar een destructief onderzoek.

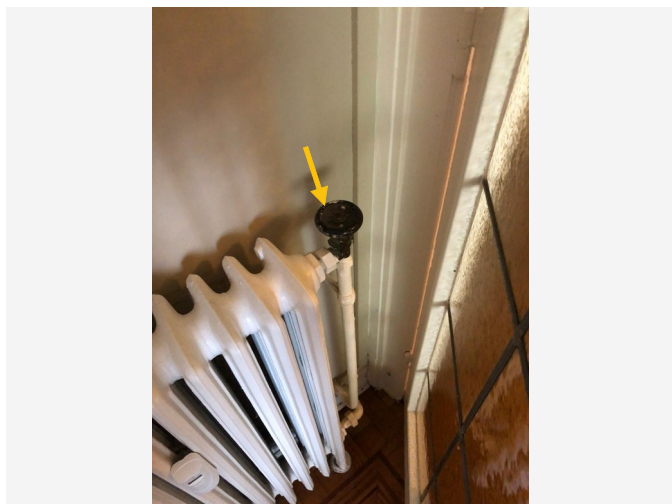
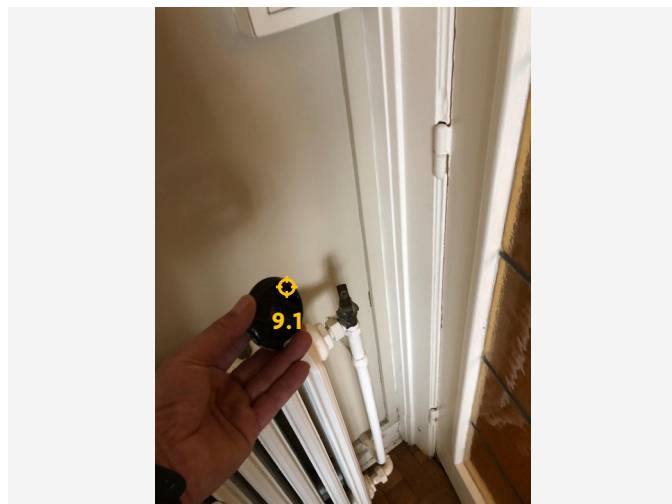
Geen asbest

#	Type	Referentie	Resultaat
9.1	Puntmonster	S05	Geen asbest

Beschrijving	Radiatorknoppen
Omgeving	Binnen
Primaire drager	Ruimteverwarming
Bindmiddel van materiaal	Kunststof of -hars
Gebondenheid op basis van bindmiddel	Hecht
Hoeveelheid (oppervlakte - dikte - aantal)	• 0,20 m ² - 1,00 cm - 1 stuk
Totaal volume	0,002 m ³
Identificatiemethode	Een monstername door de asbestdeskundige met laboanalyse door een asbestlabo.
Destructieve handeling voor identificatie	Nee
Opmerking	De hoeveelheid is een zo nauwkeurig mogelijke opmeting. Hieraan kunnen evenwel geen rechten worden ontleend.

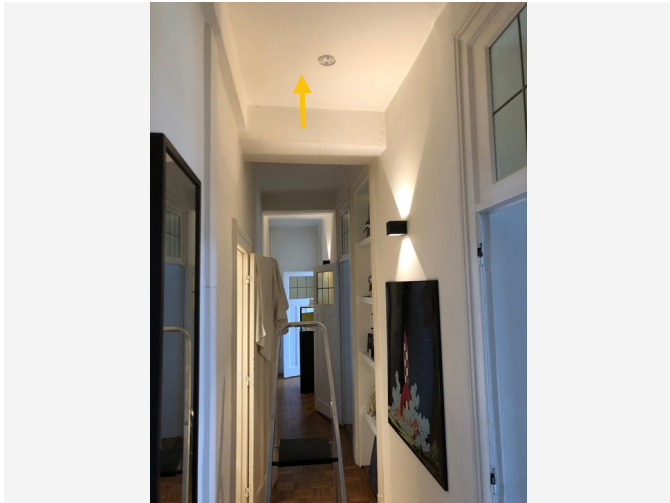
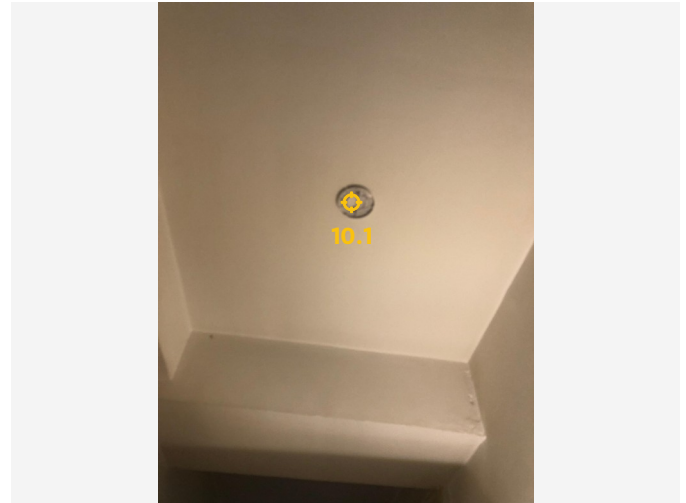
Fiche 10: Pleisterwerk plafonds

Geen asbest

#	Type	Referentie	Resultaat
10.1	Mengmonster	S02	Geen asbest

Beschrijving	Pleisterwerk plafonds
Omgeving	Binnen
Primaire drager	Plafond
Bindmiddel van materiaal	Gips - kalk
Gebondenheid op basis van bindmiddel	Niet-hechtgebonden
Hoeveelheid (oppervlakte - dikte - aantal)	• 120,00 m ² - 1,00 cm - 1 stuk
Totaal volume	1,20 m ³
Identificatiemethode	Een monstername door de asbestdeskundige met laboanalyse door een asbestlabo.
Destructieve handeling voor identificatie	Nee
Opmerking	De hoeveelheid is een zo nauwkeurig mogelijke opmeting. Hieraan kunnen evenwel geen rechten worden ontleend. Waar mogelijk, wordt staalname uitgevoerd conform het inspectieprotocol: in een droge ruimte zoals een slaapkamer, in een natte ruimte zoals een keuken of badkamer, in een traphal en in een stookruimte.

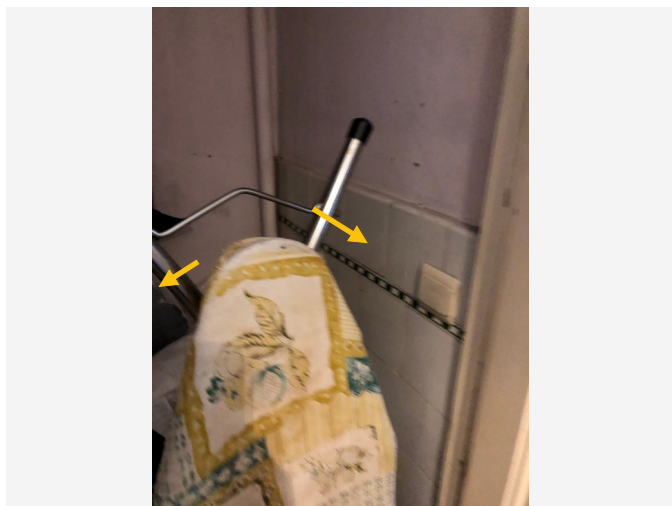
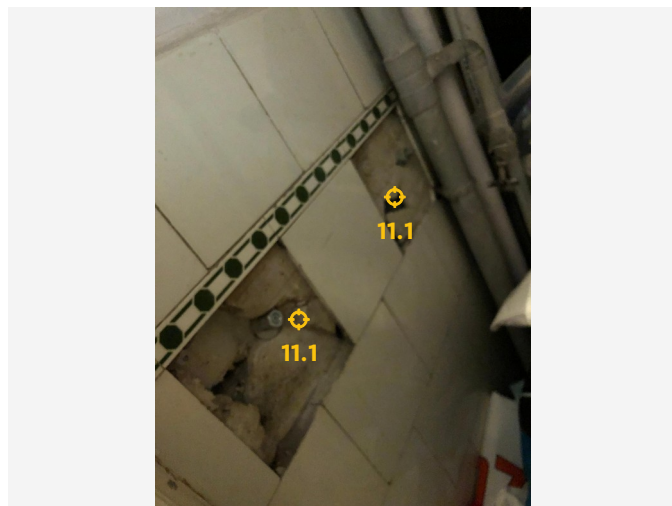
Fiche 11: Mengstaal Faiencetegels

Geen asbest

#	Type	Referentie	Resultaat
11.1	Mengmonster	S03	Geen asbest

Beschrijving	Mengstaal Faiencetegels
Omgeving	Binnen
Primaire drager	Binnenwand
Bindmiddel van materiaal	Lijm
Gebondenheid op basis van bindmiddel	Hecht
Hoeveelheid (oppervlakte - dikte - aantal)	• 4,00 m ² - 1,00 mm - 1 stuk
Totaal volume	0,004 m ³
Identificatiemethode	Een monstername door de asbestdeskundige met laboanalyse door een asbestlabo.
Destructieve handeling voor identificatie	Nee
Opmerking	De afmeting is een schatting.

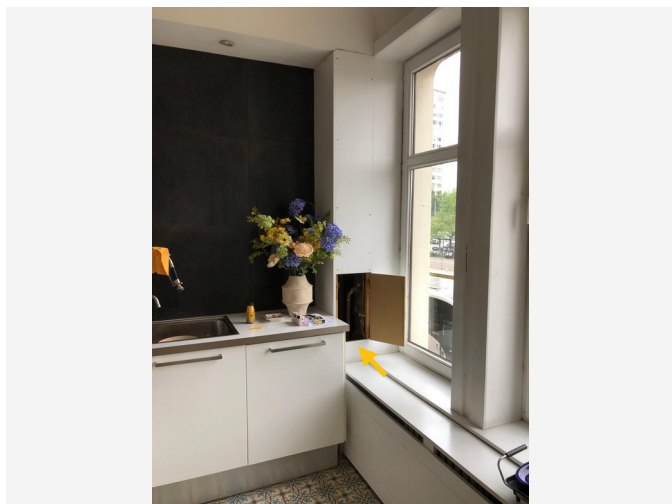
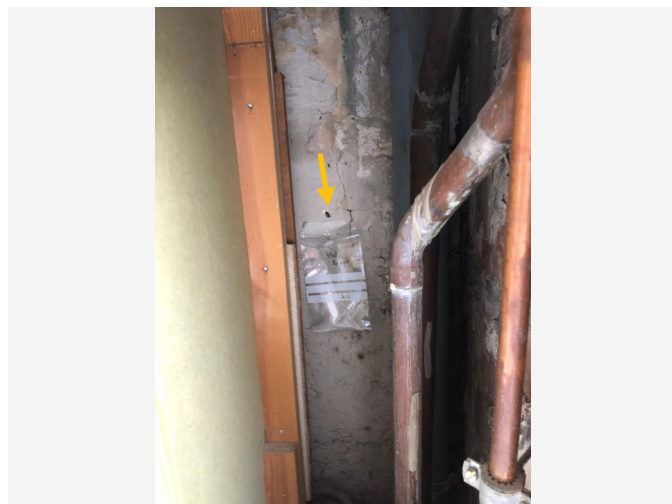
Geen asbest

#	Type	Referentie	Resultaat
12.1	Mengmonster	S01	Geen asbest

Beschrijving	Pleisterwerk wanden
Omgeving	Binnen
Primaire drager	Binnenwand
Bindmiddel van materiaal	Gips - kalk
Gebondenheid op basis van bindmiddel	Niet-hechtgebonden
Hoeveelheid (oppervlakte - dikte - aantal)	• 250,00 m ² - 1,00 cm - 1 stuk
Totaal volume	2,50 m ³
Identificatiemethode	Een monstername door de asbestdeskundige met laboanalyse door een asbestlabo.
Destructieve handeling voor identificatie	Nee
Opmerking	De hoeveelheid is een zo nauwkeurig mogelijke opmeting. Hieraan kunnen evenwel geen rechten worden ontleend. Waar mogelijk, wordt staalname uitgevoerd conform het inspectieprotocol: in een droge ruimte zoals een slaapkamer, in een natte ruimte zoals een keuken of badkamer, in een traphal en in een stookruimte.

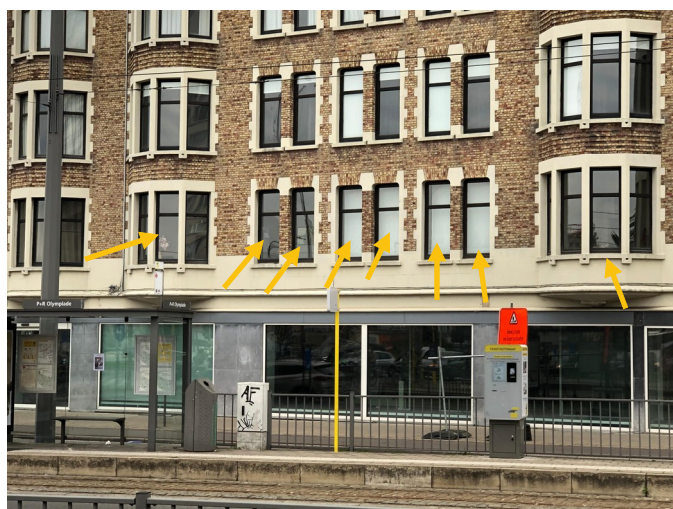
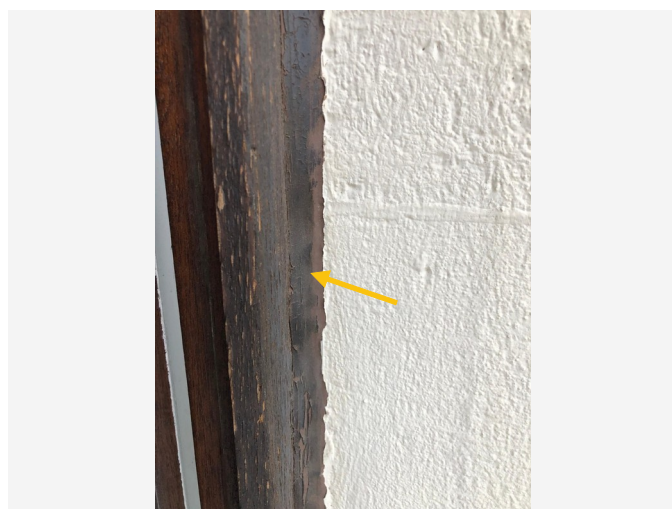
Beschrijving	Notitie	Terug te vinden op plannen
Fiche 13: Kit aan de ramen	De kit aan de ramen is niet asbestverdacht.	Plan 1.1: Plan appartement
