# Asbestinventarisatetest

42452B0846/00P000

Attestnummer : 20251118-000329.000

## Zone 1: garagebox

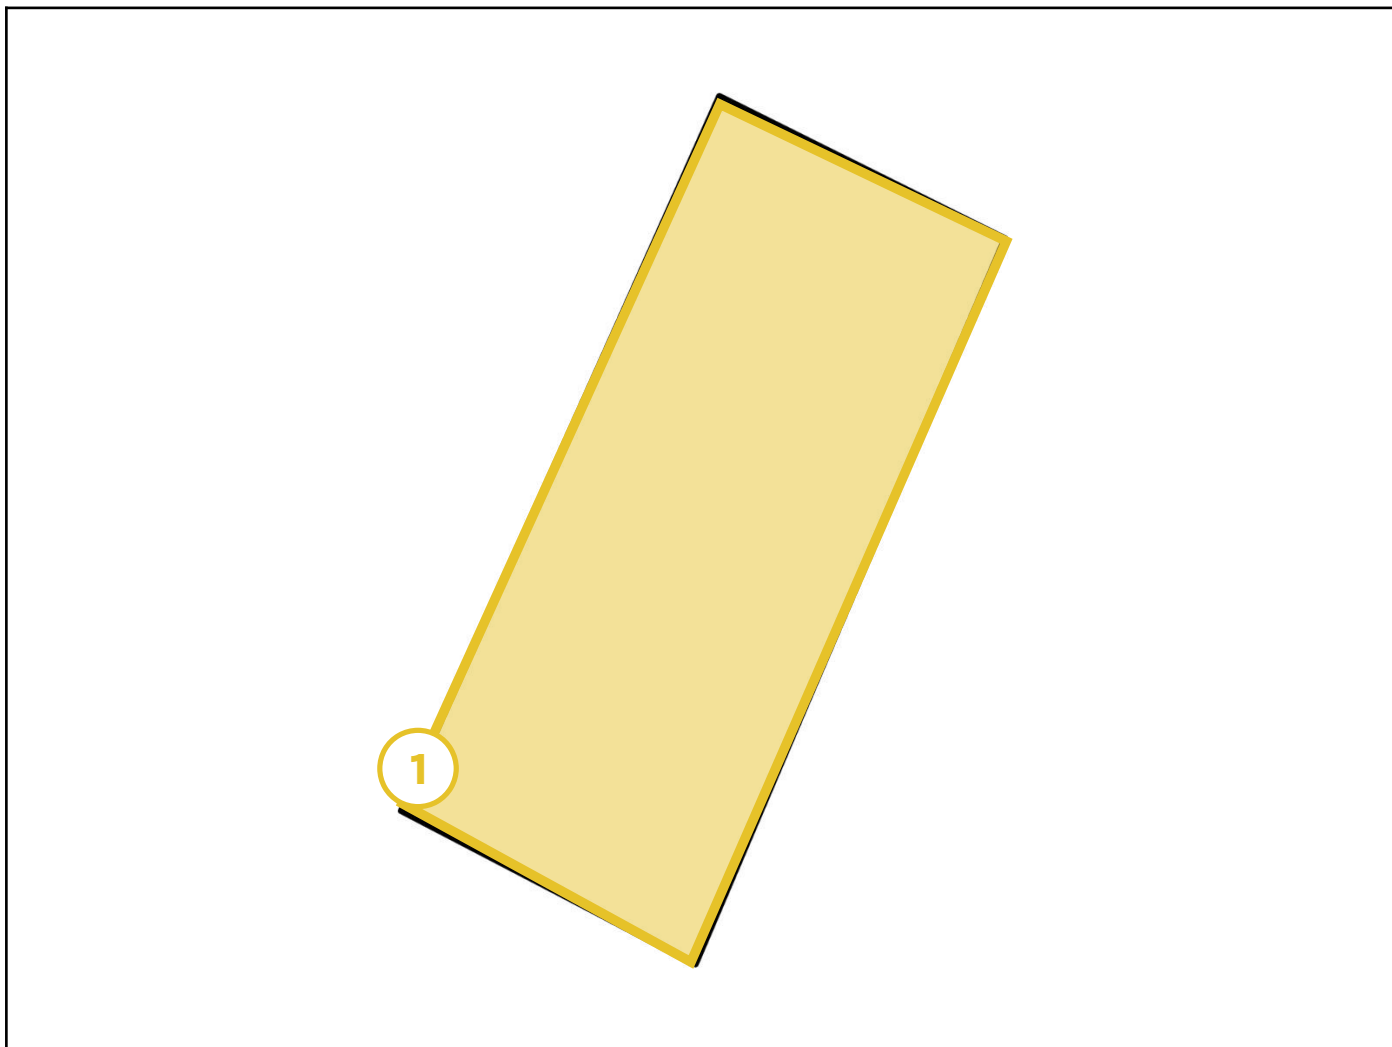
## Plan 1.1: garagebox plan

Beschrijving	Type	Actie
1. Roofing	Asbestmateriaal	Zorgvuldig beheren

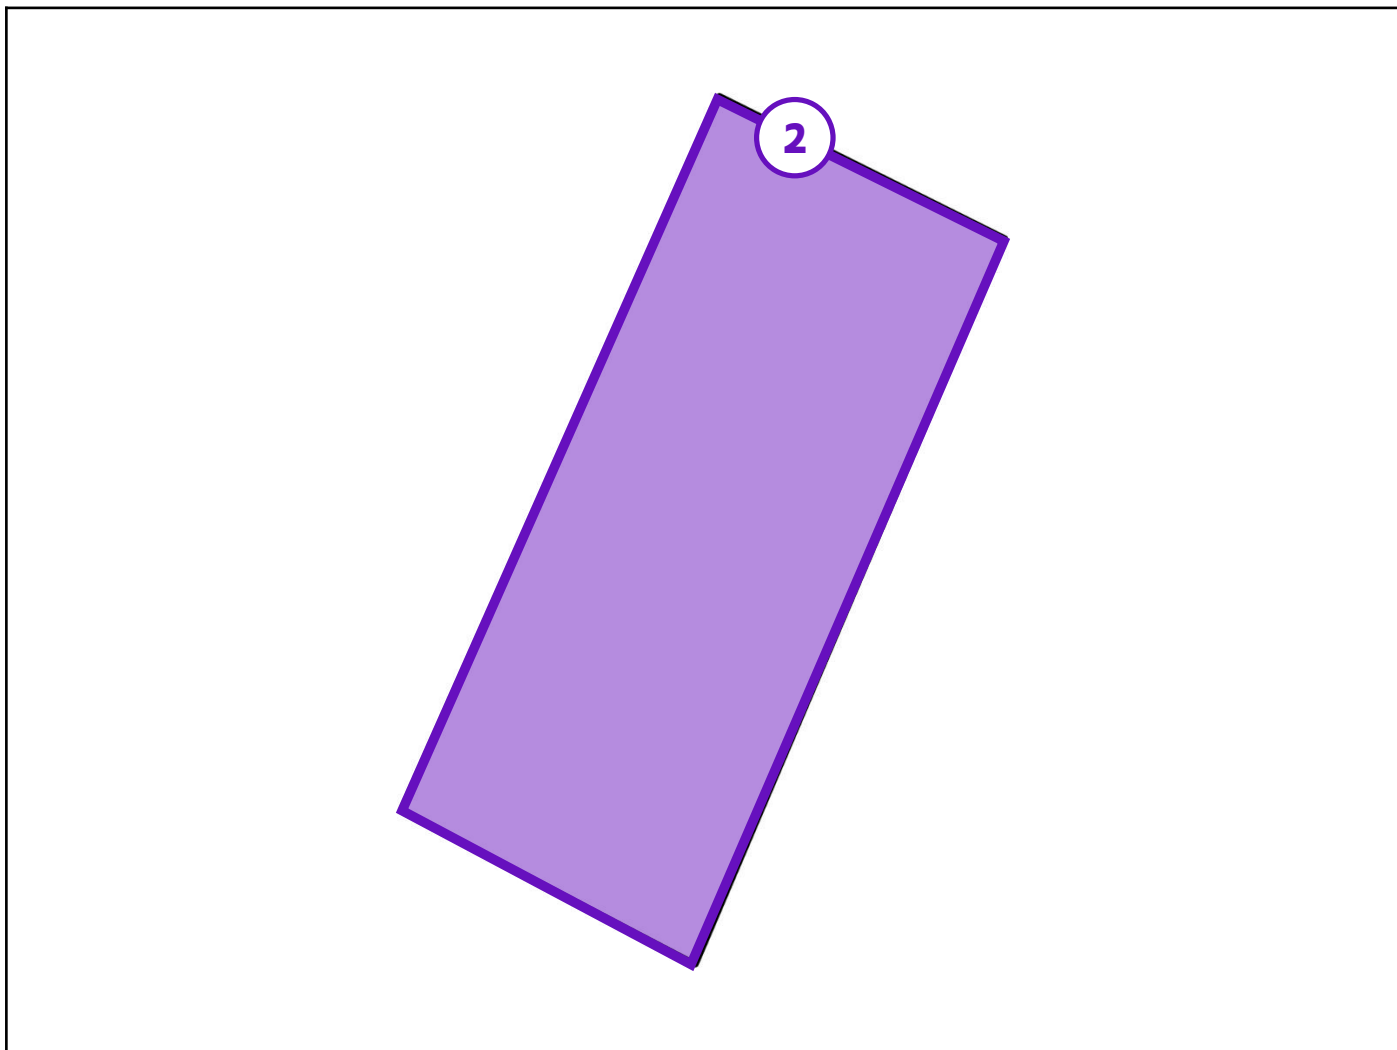
## Plan 1.2: garagebox plan kopie

Beschrijving	Type	Actie
2. Garagebox	Advies	-

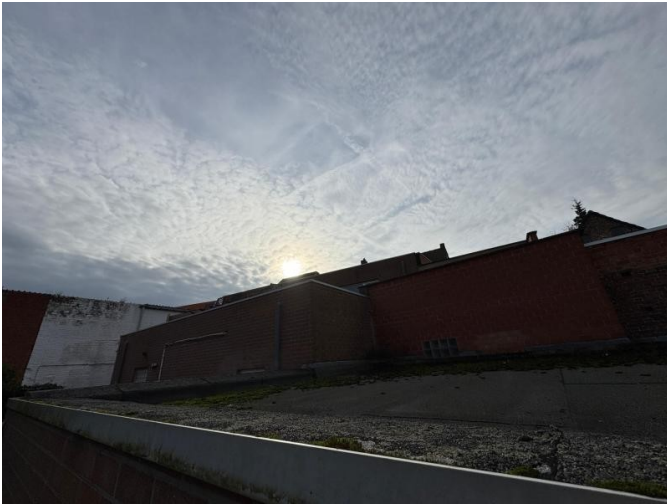
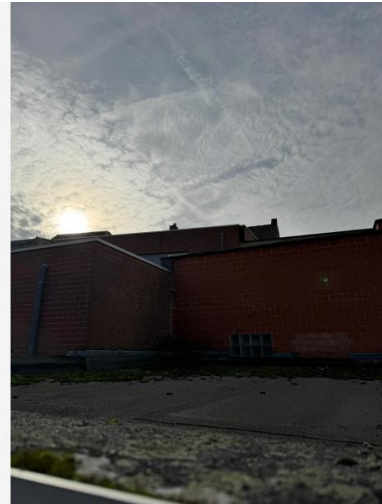
Het asbestmateriaal valt onder de mijlpaal van 2040.

Eindbeoordeling materiaalrisico	Laag materiaalrisico en/of verlaagde kans op vezelvrijgave
---------------------------------	--

Gebondenheid	Categorie 1: hechtgebonden in oorsprong
Asbestsoort (vezeltype)	Alleen chrysotiel
Asbestconcentratie	Laag (< 50%)
Afschermingsgraad van het gehele materiaal	Geheel of deels vrij aan de buitenlucht
Toestand van het materiaal	Licht beschadigd, licht verweerd. Intact calciumsilicaatmateriaal of categorie III 'gebondenheid'

Beschrijving	Roofing
Omgeving	Buiten
Primaire drager	Plat dak
Asbestmateriaal	Dak- en gevelbekleding - Roofing
Bindmiddel van asbestmateriaal	Bitumen (roofing, teer, asfalt)
Gebondenheid op basis van bindmiddel	Hecht
Hoeveelheid (oppervlakte - aantal)	<ul style="list-style-type: none"><li>• 10,00 m<sup>2</sup> - 1 stuk</li></ul>
Totale oppervlakte	10,00 m <sup>2</sup>
Eenvoudig bereikbaar	Nee <ul style="list-style-type: none"><li>• Verwijdering tast de bouwkundige integriteit aan.</li></ul>
Bevestigingswijze	<ul style="list-style-type: none"><li>• Verlijmd, ingegoten, versmeerd</li></ul>
Identificatiemethode	De asbestdeskundige beoordeelt het materiaal als asbestverdacht en dus asbesthoudend, en dit zonder monstername.  Motivatie: De materialen behoren niet toe aan de eigenaar voor wie de asbestdeskundige de asbestinventaris uitvoert.
Destructieve handeling voor identificatie	Nee
Opmerking	Staalname tot op de eventuele onderliggende lagen is niet mogelijk zonder uitbreiding naar een destructief onderzoek.  Dakbedekking behoort tot de gemeenschappelijke delen van de garageboxen.

- Zorg voor een veilig beheer. Vermijd het beschadigen van het asbestmateriaal. Controleer de toestand jaarlijks op wijzigingen.
- Voer bijkomende staalname(s) uit.

- Eenvoudige handelingen: mag via doe-het-zelf of door werknemer(s) met opleidingsattest eenvoudige handelingen  
Deze toepassing kan door een aannemer die over een opleidingsattest eenvoudige handelingen beschikt of door een particulier (doe-het-zelf), verwijderd worden indien er geen verhoogd risico op vrijgave van asbestvezels (max. concentratie 0,01 vezels/cm<sup>3</sup> - CODEX Art. VI.3-54) ontstaat en de toepassing voorafgaand wordt gefixeerd/bevochtigd; de individuele elementen zonder machinale werktuigen (boormachine, slijpschijf, hogedrukreiniger,...) en zonder breken of gooien een voor een losgemaakt worden; en ten slotte dubbel en luchtdicht verpakt weggevoerd worden naar een erkend afvalpunt (recyclagepark).

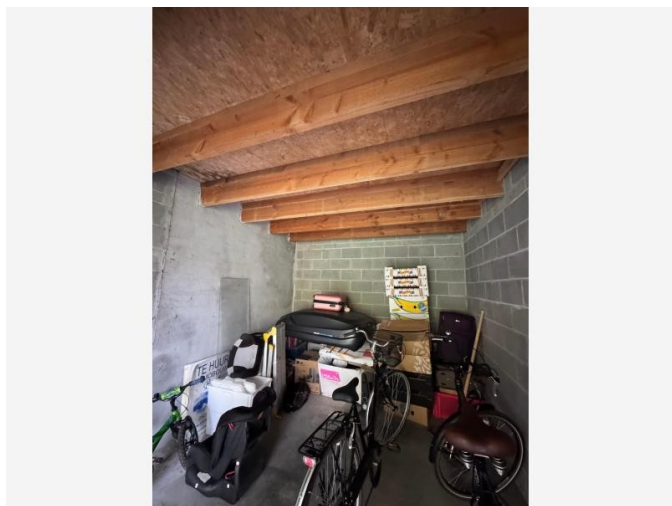
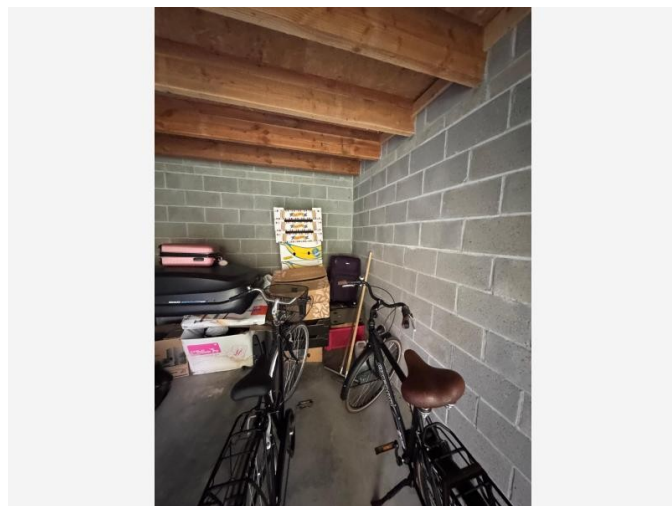
Geen waarneembare asbestverdachte materialen aangetroffen.

Basis voor advies	De asbestdeskundige beoordeelt het materiaal als niet-asbestverdacht.
-------------------	---

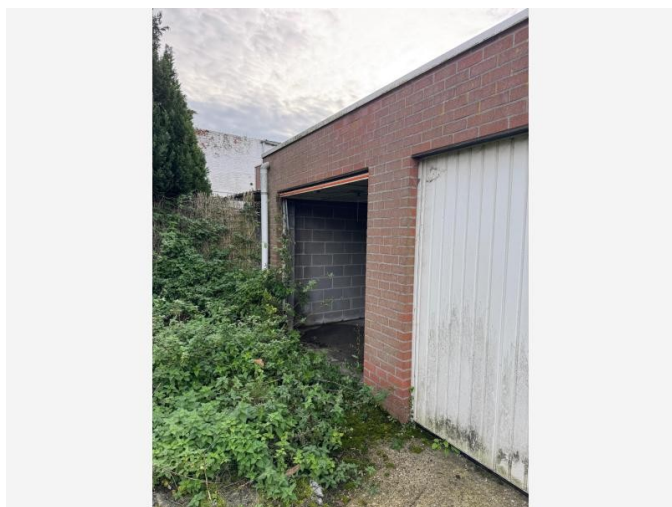
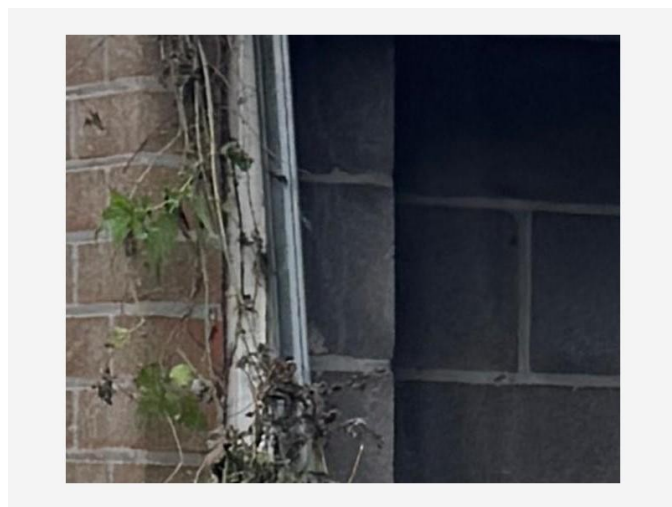
### Fiche 3: Kit aan de ramen

Beschrijving	Notitie	Terug te vinden op plannen
Fiche 3: Kit aan de ramen	De kit aan de ramen is niet asbestverdacht.	-
