Asbestinventarisatetest

Kerkstraat 28D, 9220 Hamme

Attestnummer : 20251118-000322.000

Uitgegeven op : 18.11.2025

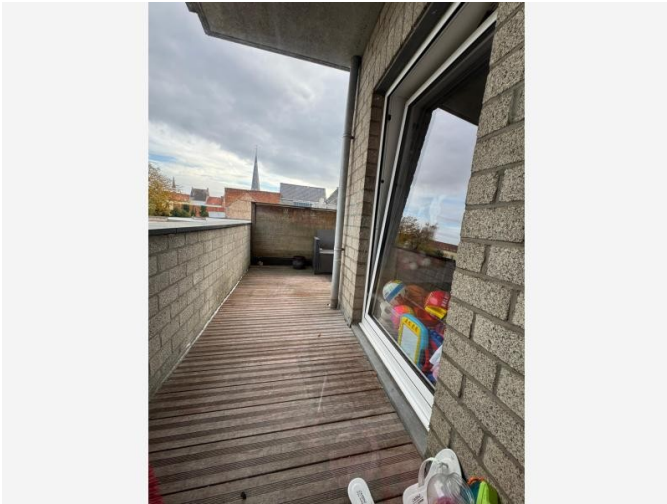
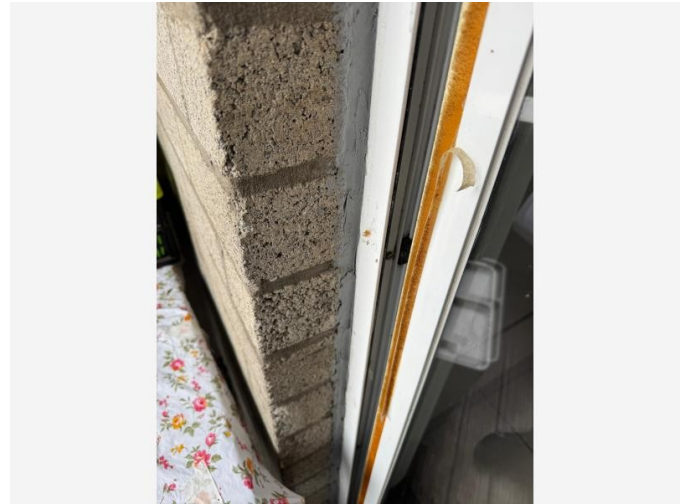
Het asbestmateriaal valt onder de mijlpaal van 2040.

Eindbeoordeling materiaalrisico	Verhoogd materiaalrisico en/of verhoogde kans op vezelvrijgave
---------------------------------	--

Gebondenheid	Categorie 1: hechtgebonden in oorsprong
Asbestsoort (vezeltype)	Amfibool aanwezig, uitgezonderd crocidoliet
Asbestconcentratie	Laag (< 50%)
Afschermingsgraad van het gehele materiaal	Geheel of deels vrij aan de buitenlucht
Toestand van het materiaal	Matig beschadigd, matig verweerd

Beschrijving	Mastiek
Omgeving	Binnen
Primaire drager	Wandopening verticaal (raam, deur, ...)
Asbestmateriaal	In-situ afwerkingslagen - Pasta, stopverf, voegsel, stopsel, vulsel, mastiek, kitten, ...
Bindmiddel van asbestmateriaal	Kitten, mastiek, pasta
Gebondenheid op basis van bindmiddel	Hecht
Hoeveelheid (gewicht - aantal)	<ul style="list-style-type: none">• 0,20 kg - 10 stuks
Totaal gewicht	2,00 kg
Eenvoudig bereikbaar	Ja
Bevestigingswijze	<ul style="list-style-type: none">• Verlijmd, ingegoten, versmeerd
Identificatiemethode	<p>De asbestdeskundige beoordeelt het materiaal als asbestverdacht en dus asbesthoudend, en dit zonder monstername.</p> <p>Motivatie: De materialen behoren niet toe aan de eigenaar voor wie de asbestdeskundige de asbestinventaris uitvoert.</p>
Destructieve handeling voor identificatie	Nee
Opmerking	<p>De hoeveelheid is een zo nauwkeurig mogelijke opmeting. Hieraan kunnen evenwel geen rechten worden ontleend.</p> <p>De mastiek van de ramen behoort tot de gemeenschappelijke delen.</p>

Verwijderen

- Zorg voor een veilig beheer. Vermijd het beschadigen van het asbestmateriaal. Controleer de toestand jaarlijks op wijzigingen.
- Voer bijkomende staalname(s) uit.

- Eenvoudige handelingen: mag via doe-het-zelf of door werknemer(s) met opleidingsattest eenvoudige handelingen
Deze toepassing kan door een aannemer die over een opleidingsattest eenvoudige handelingen beschikt of door een particulier (doe-het-zelf), verwijderd worden indien er geen verhoogd risico op vrijgave van asbestvezels (max. concentratie 0,01 vezels/cm³ - CODEX Art. VI.3-54) ontstaat en de toepassing voorafgaand wordt gefixeerd/bevochtigd; de individuele elementen zonder machinale werktuigen (boormachine, slijpschijf, hogedrukreiniger,...) en zonder breken of gooien een voor een losgemaakt worden; en ten slotte dubbel en luchtdicht verpakt weggevoerd worden naar een erkend afvalpunt (recyclagepark).

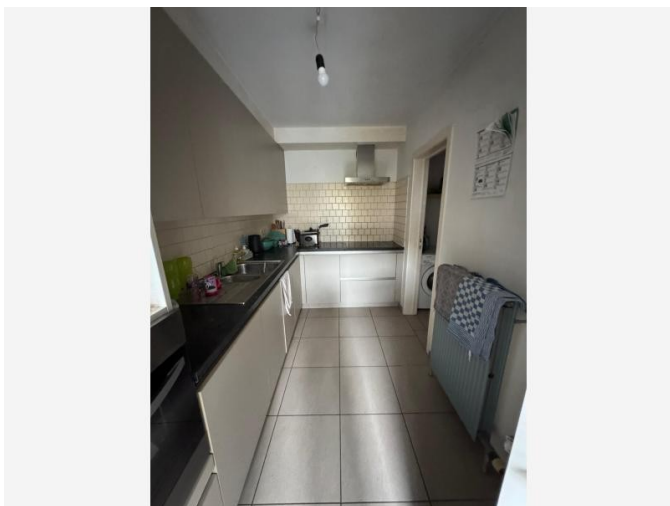
Situeringfoto

Binnenwanden en/of plafonds afgewerkt met een intacte laag faiencetegels zonder zichtbare beschadigingen. Inspectie van de onderliggende lijmlaag is niet mogelijk zonder uitbreiding naar een destructief onderzoek.

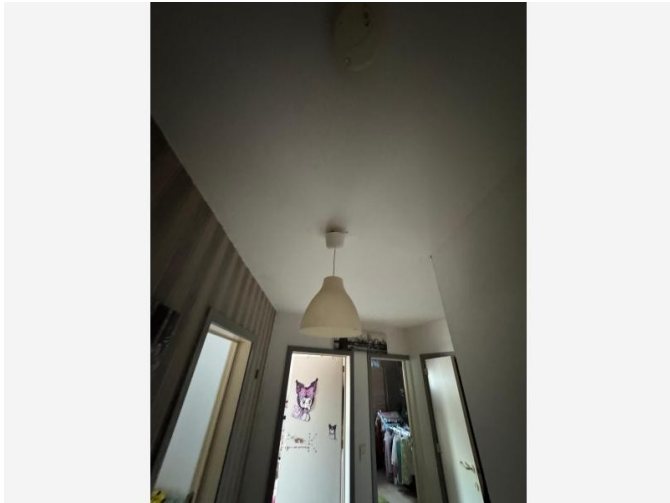
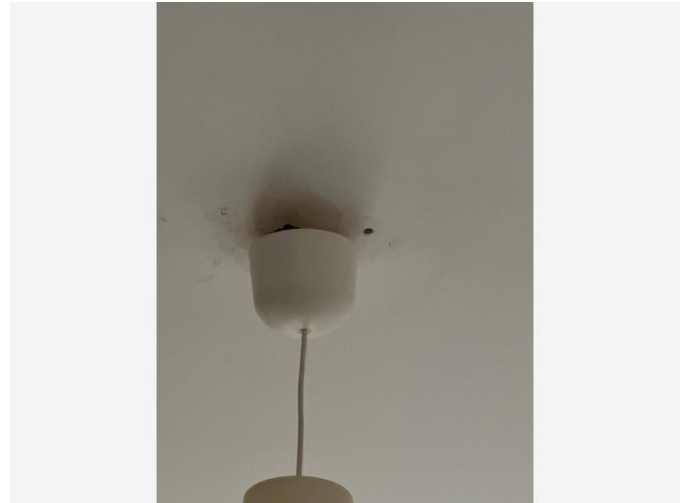
Fiche 3: Pleisterwerk plafonds

Geen asbest

#	Type	Referentie	Resultaat
3.1	Mengmonster	MM2	Geen asbest

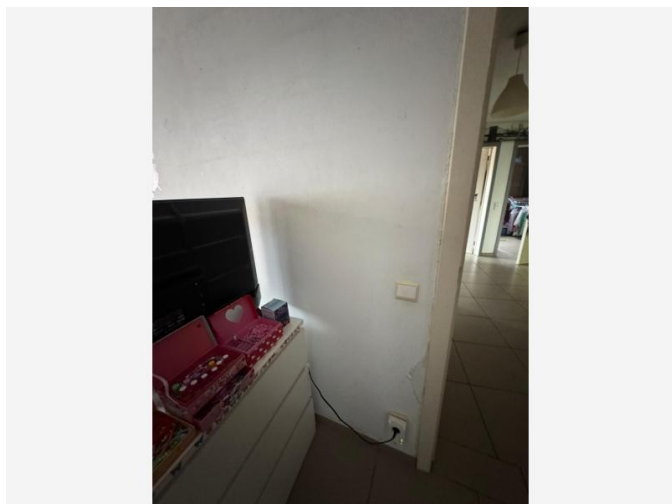
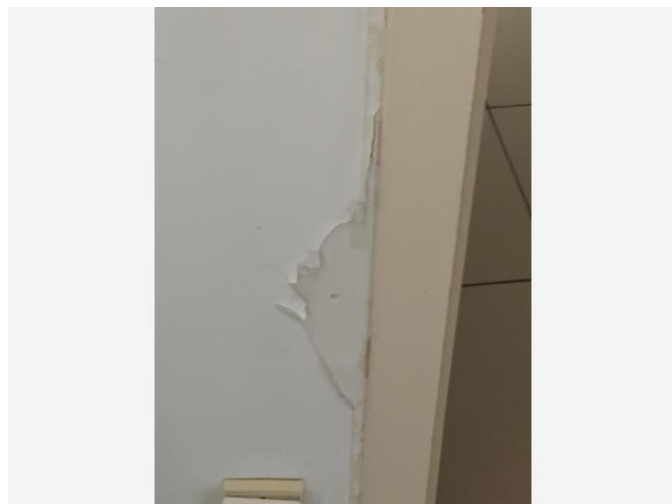
Geen asbest

#	Type	Referentie	Resultaat
4.1	Mengmonster	MM1	Geen asbest

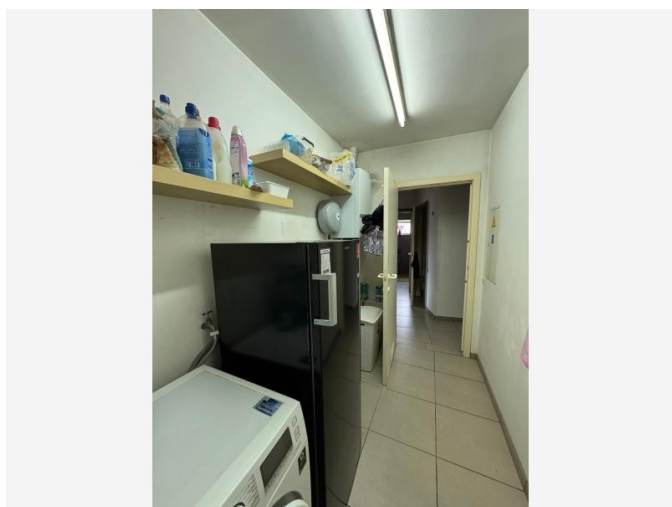
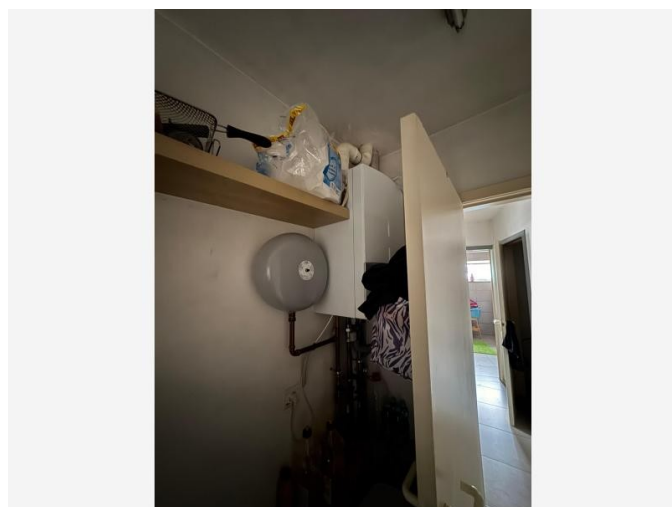
Beschrijving	Notitie	Terug te vinden op plannen
Fiche 5: CV-ketel (niet verdacht)	De CV-ketel (dichtingen, isolerend materiaal) is niet asbestverdacht.	Plan 1.1: grondplan
