Asbestinventarisatetest

Boomgaardstraat 316/101, 2600 Antwerpen

Attestnummer : 20260506-000095.000

Uitgegeven op : 06.05.2026

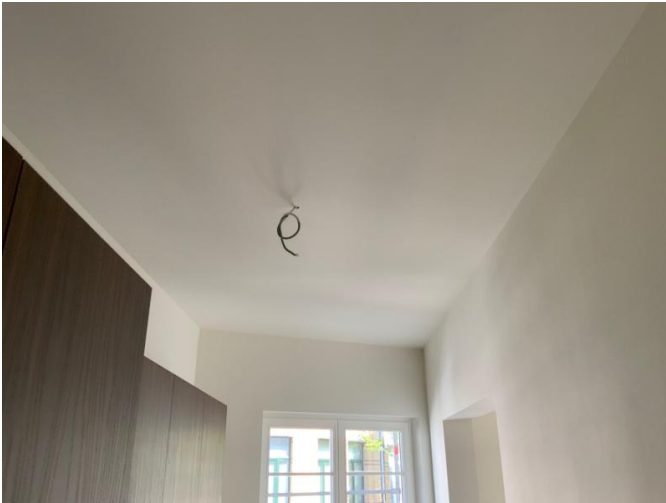
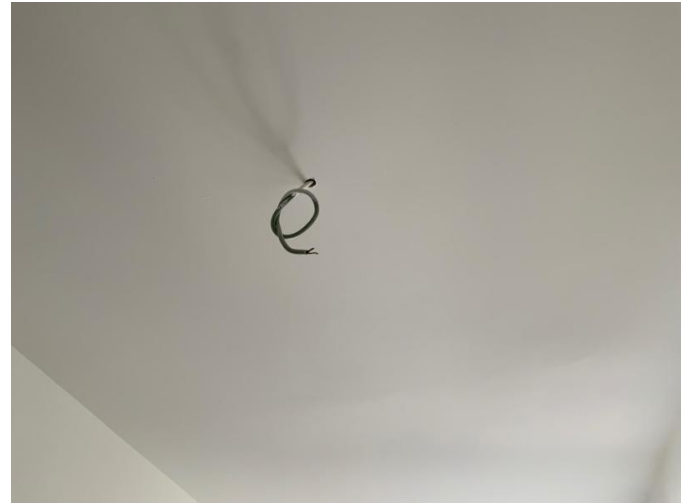
De plafonds werden afgewerkt met niet-asbestverdachte gipskartonplaten die inspectie van de bedekte structuur (opbouw, pleisterwerk) verhinderen.

Basis voor advies	De asbestdeskundige beoordeelt het materiaal als niet-asbestverdacht.
Primaire drager	Plafond

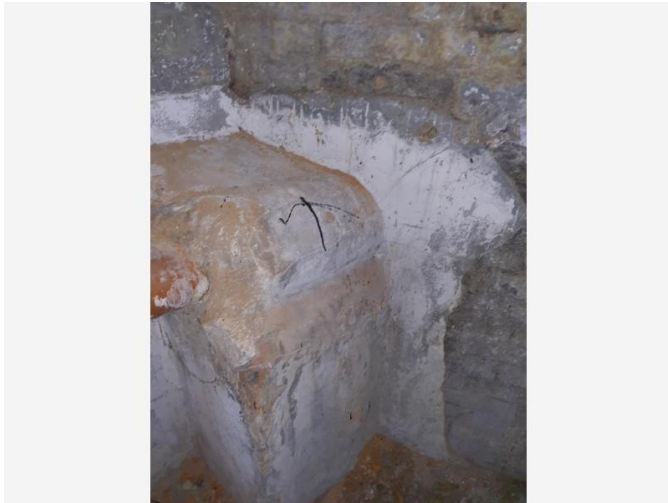
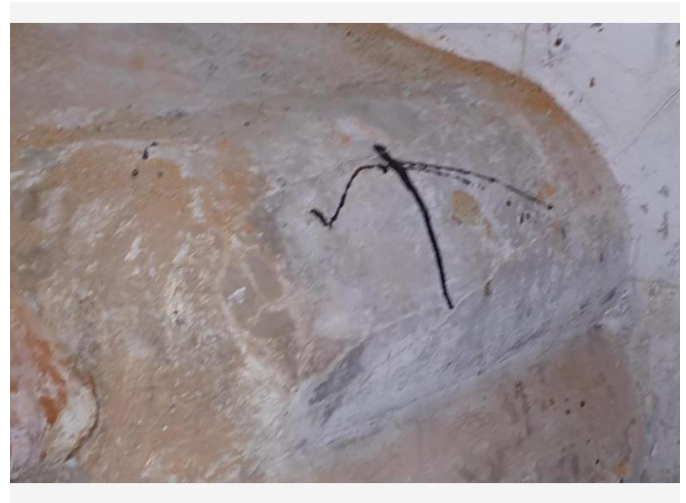
In de privatieve kelderberging bevinden zich resten van een asbestverdachte cementen afvoerbuis, die toebehoort aan het GD.

Basis voor advies	Beoordeling op basis van expertise met een vaststelling door de asbestdeskundige.
Primaire drager	Binnenwand
(Asbest)materiaal	Buis, koker, leiding, pijp, doorvoer
Bindmiddel	Cement
Gebondenheid bindmiddel	Hecht

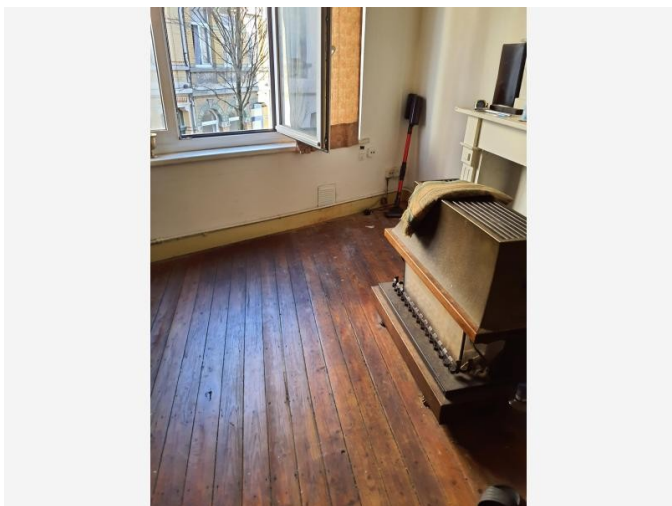
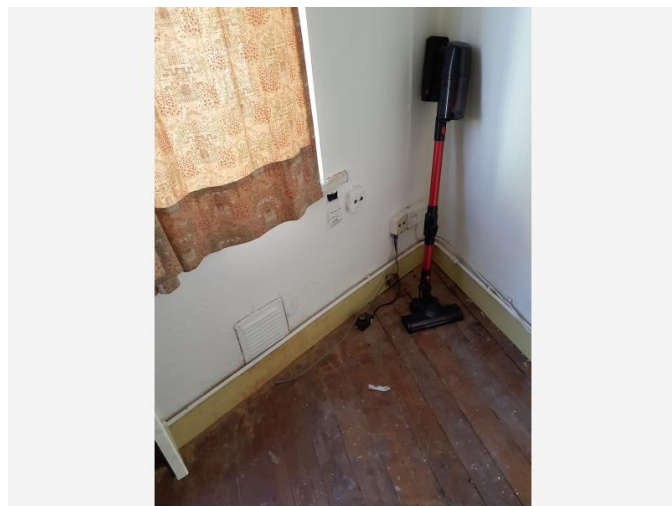
Fiche 3: Pleister muren

Geen asbest

#	Type	Referentie	Resultaat
3.1	Mengmonster	Mm1	Geen asbest

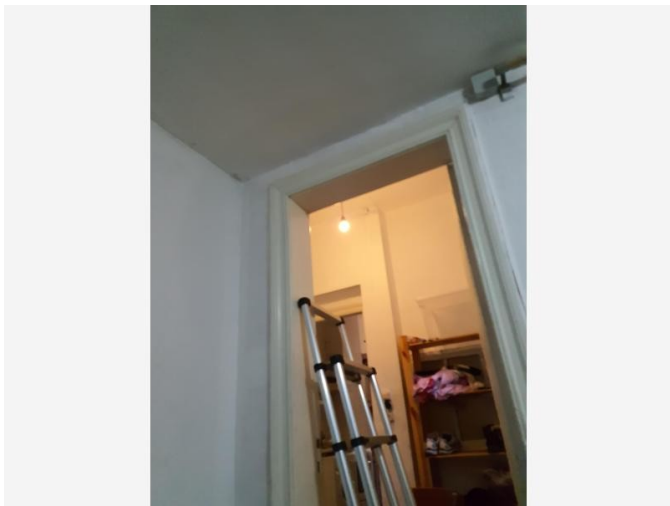
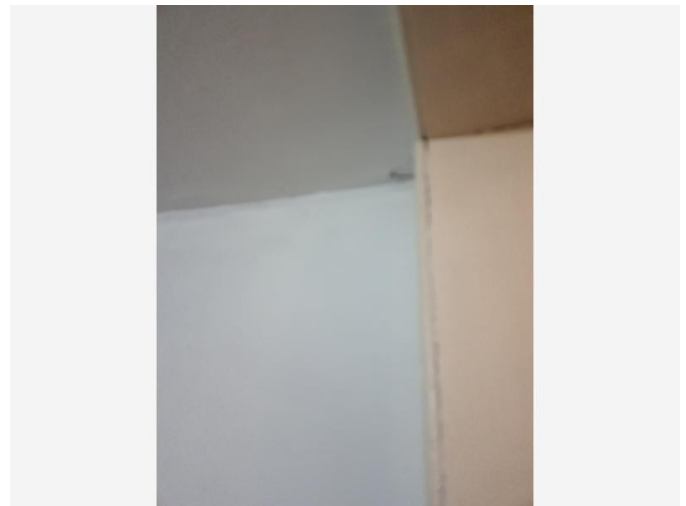
Fiche 4: Pleister plafond

Geen asbest

#	Type	Referentie	Resultaat
4.1	Mengmonster	Mm2	Geen asbest

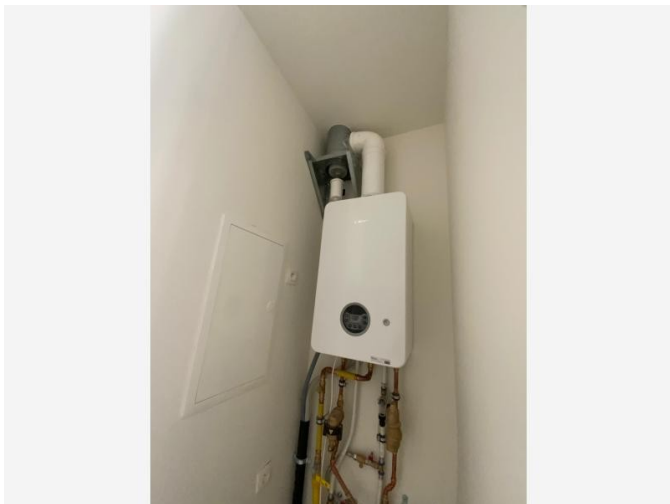
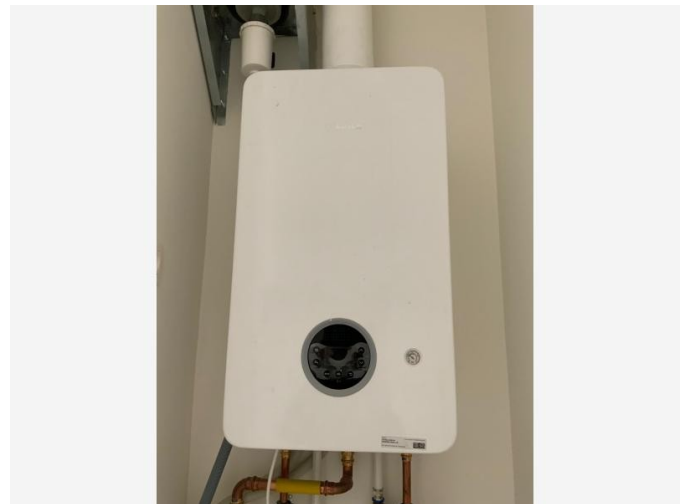
Beschrijving	Notitie	Terug te vinden op plannen
Fiche 5: CV-ketel (niet verdacht)	De CV-ketel (dichtingen, isolerend materiaal) is niet asbestverdacht.	Plan 1.4: Grondplan 1v
Fiche 6: Rookgaskanaal (niet verdacht)	Het rookgaskanaal is niet-asbestverdacht.	Plan 1.5: Grondplan 1v
