Asbestinventarisatetest

Koningin Astridlaan 30, 2950 Kapellen

Attestnummer : **20260518-000202.000**

Uitgegeven op : **18.05.2026**

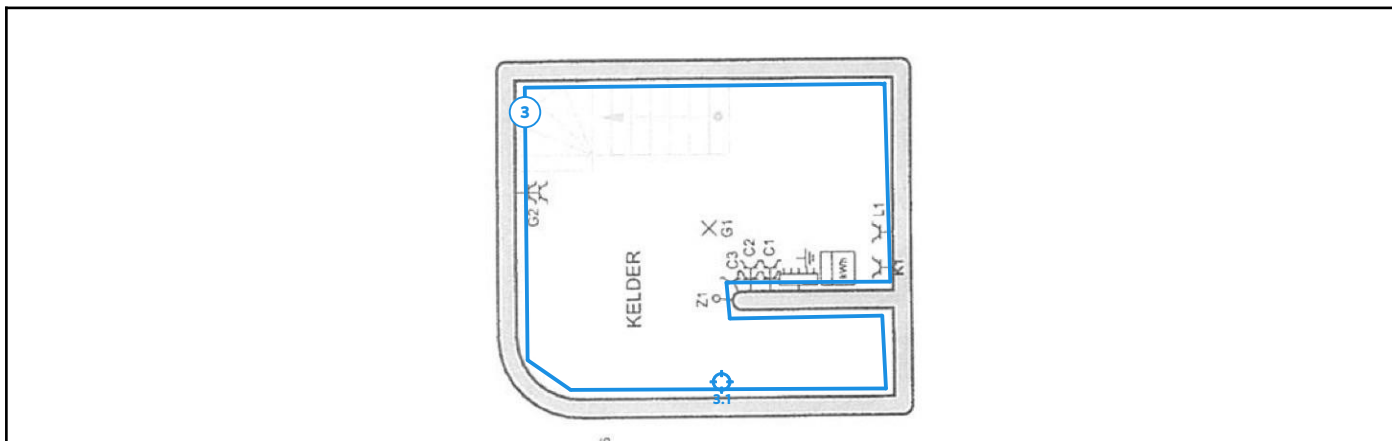
Plan 1.1: Kelder

Beschrijving	Type	Actie
3. Cementering kelder	Geen asbest	-
3.1 Code: 6020441976	Puntmonster	-

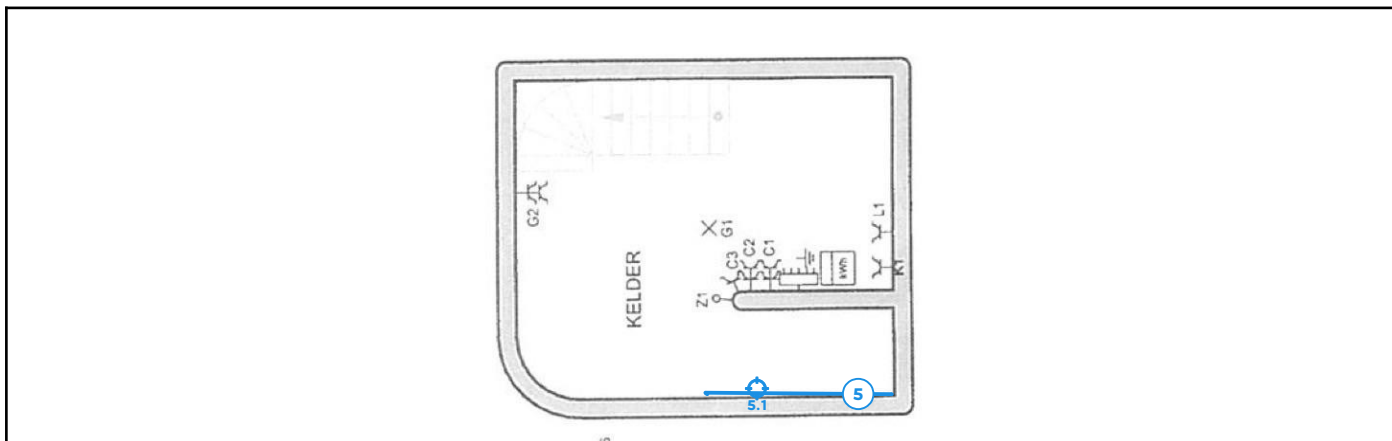
Plan 1.2: Kelder kopie

Beschrijving	Type	Actie
5. Roofing kelder	Geen asbest	-
5.1 Code: 6020441975	Puntmonster	-

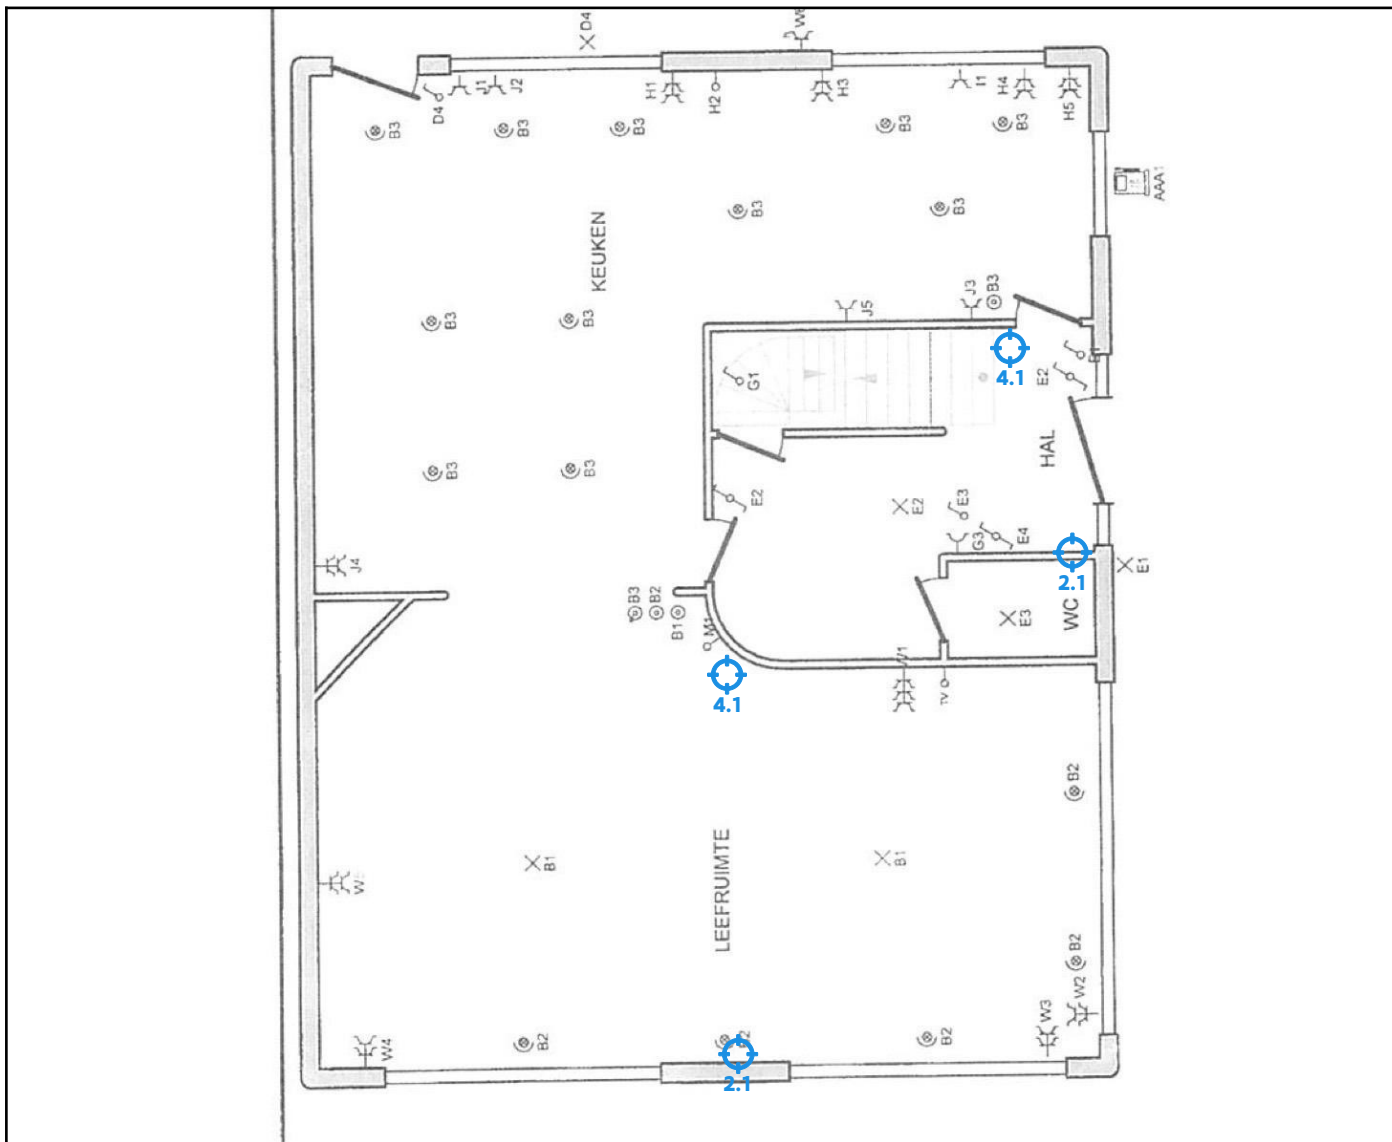
Plan 1.3: GV

Beschrijving	Type	Actie
2. Pleisterwerk wanden	Geen asbest	-
2.1 Code: 6020441974	Mengmonster	-
4. Pleisterwerk plafond	Geen asbest	-
4.1 Code: 6020441973	Mengmonster	-

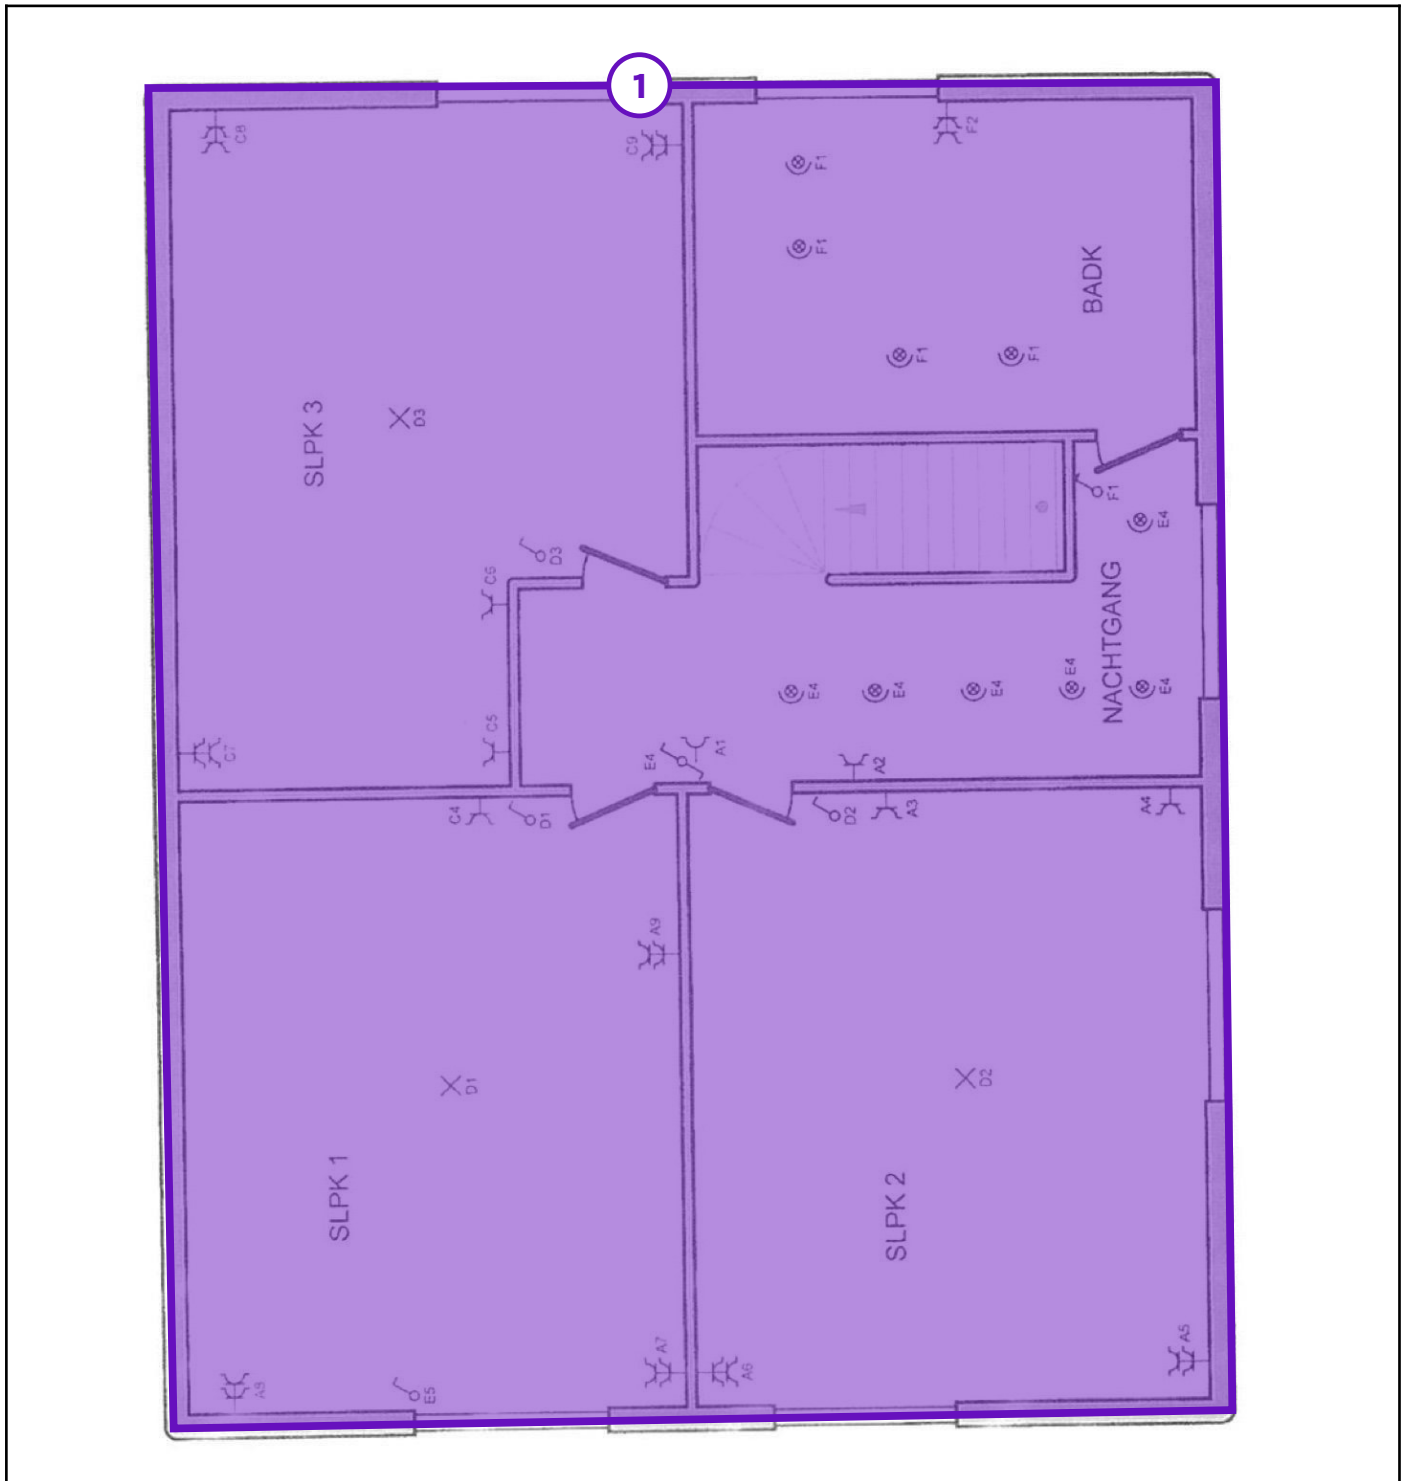
Plan 1.4: 1eV

Beschrijving	Type	Actie
1. Onderdak	Beperking	-

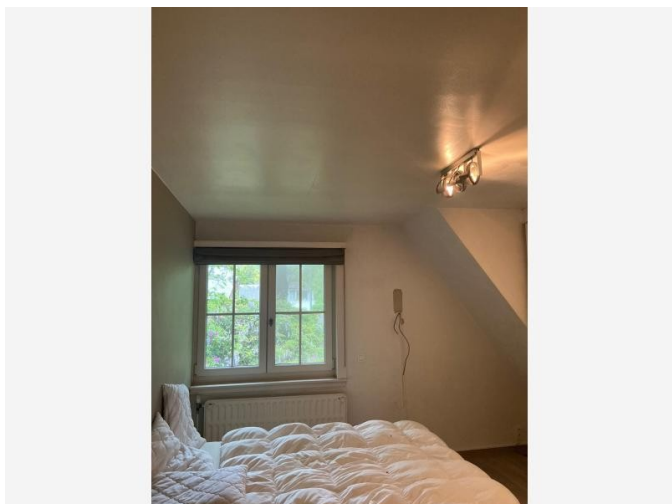
Situeringfoto

Tijdelijke beperking

Reden: Er is geen volledige risicobeoordeling mogelijk

Uitleg van de asbestdeskundige: Tussen de dakbedekking en de binnenaafwerking kunnen er asbestverdachte materialen aanwezig zijn die nu niet zichtbaar zijn.

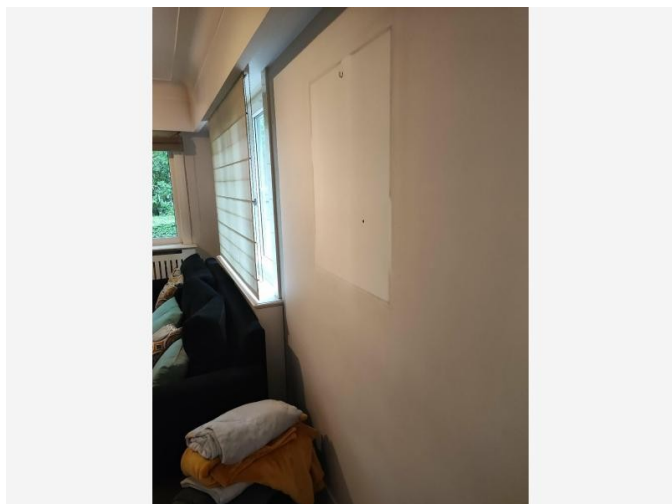
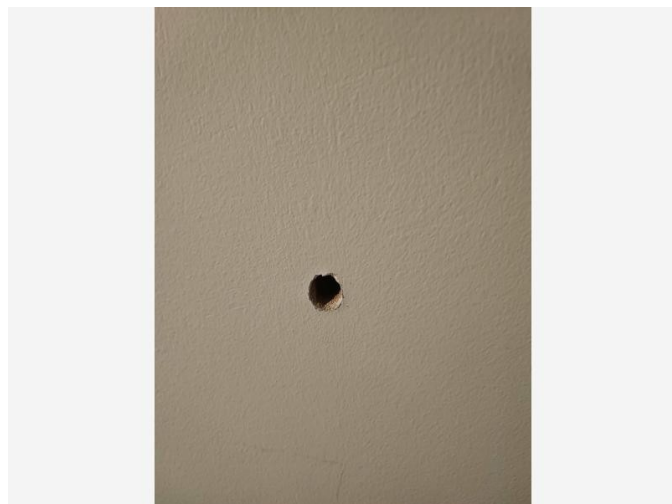
Geen asbest

#	Type	Referentie	Resultaat
2.1	Mengmonster	6020441974	Geen asbest

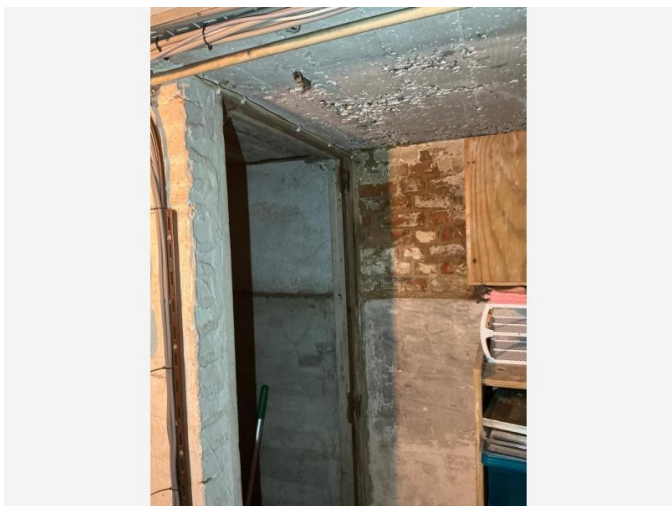
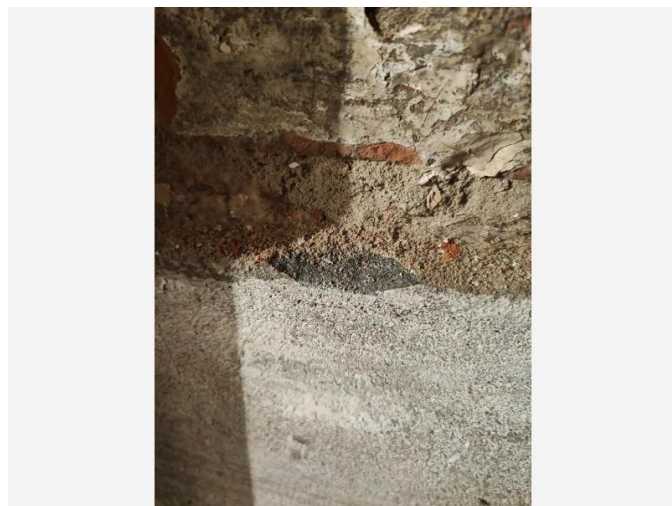
Geen asbest

#	Type	Referentie	Resultaat
3.1	Puntmonster	6020441976	Geen asbest

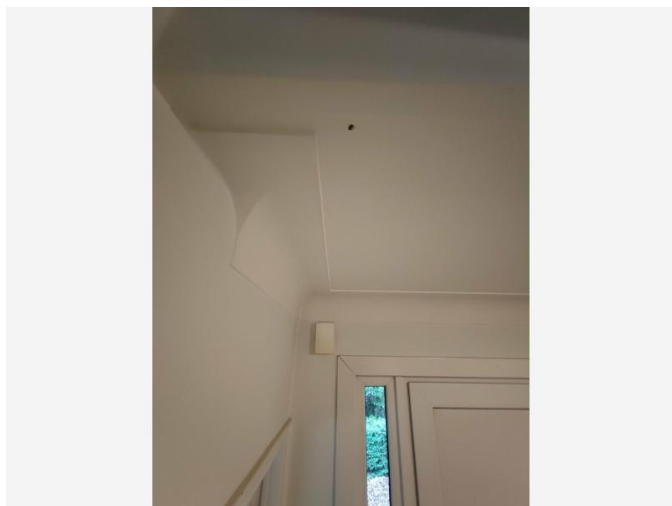
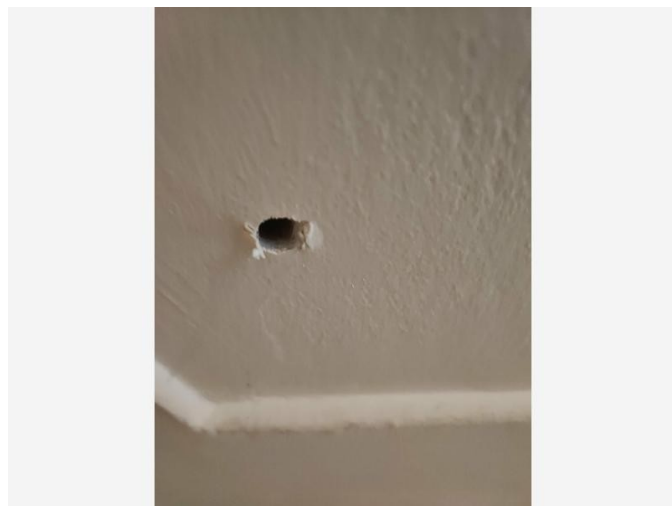
Fiche 4: Pleisterwerk plafond

Geen asbest

#	Type	Referentie	Resultaat
4.1	Mengmonster	6020441973	Geen asbest

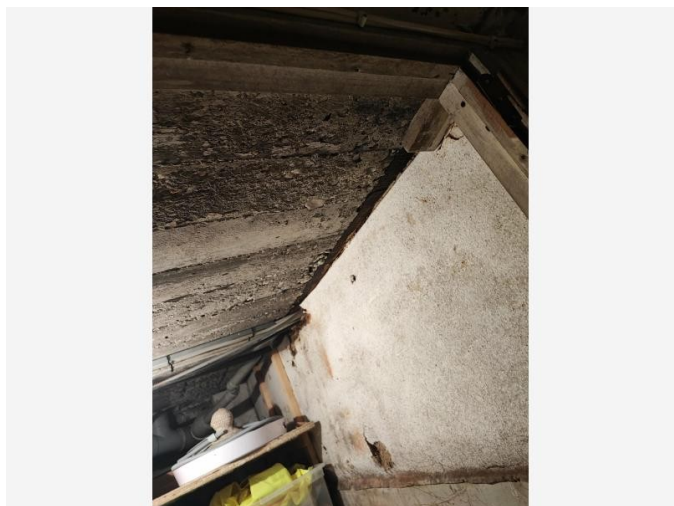
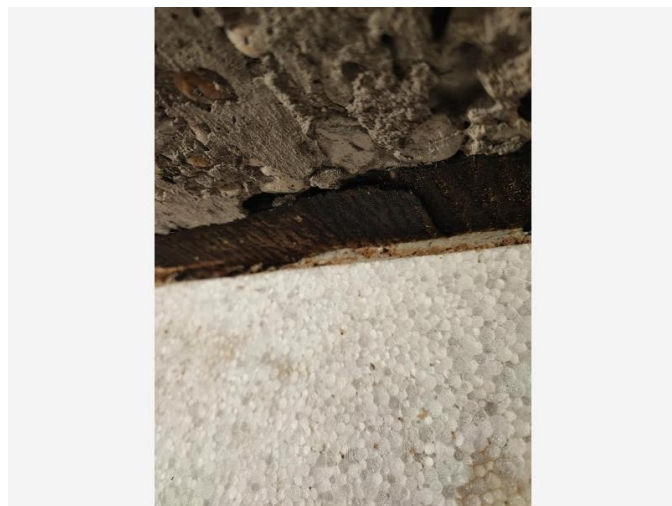
Fiche 5: Roofing kelder

Geen asbest

#	Type	Referentie	Resultaat
5.1	Puntmonster	6020441975	Geen asbest

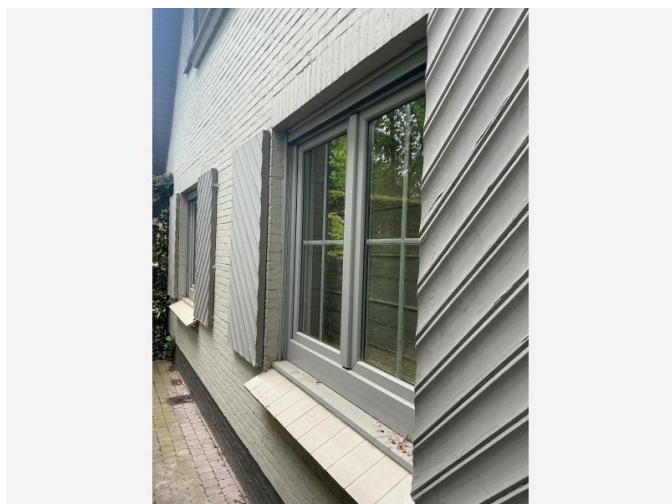
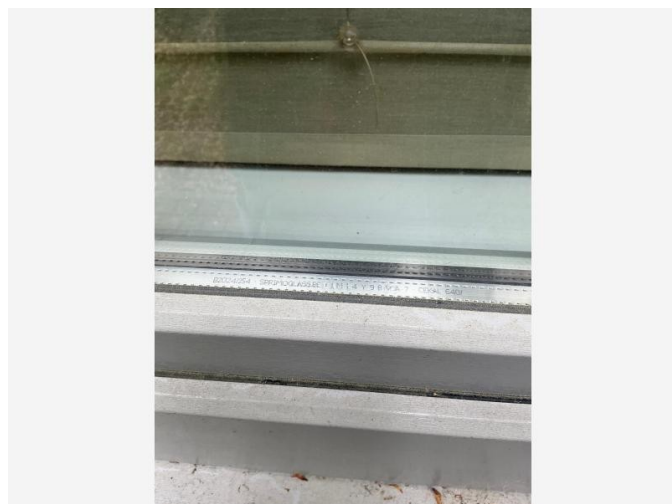
Beschrijving	Notitie	Terug te vinden op plannen
Fiche 6: Afdichtingsmateriaal	De kittingen van de ramen bestaan uit rubber of siliconen, deze zijn niet-asbestverdacht.	-
Fiche 7: Ketel	-	-
Fiche 8: Dakbedekking	-	-
Fiche 9: Rookgaskanaal	Het rookgaskanaal bestaat uit metaal of pvc, deze is niet-asbestverdacht.	-
