Asbestinventarisatietest

Koningin Fabiolalaan 25, 1654 Beersel

Attestnummer : 20260517-000058.000

Uitgegeven op : 17.05.2026

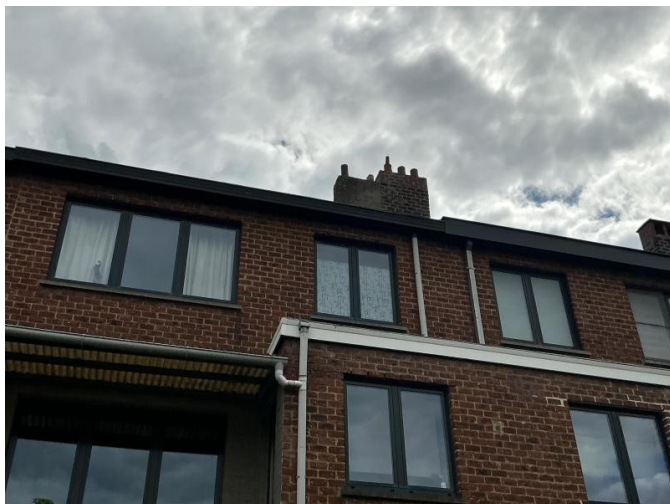
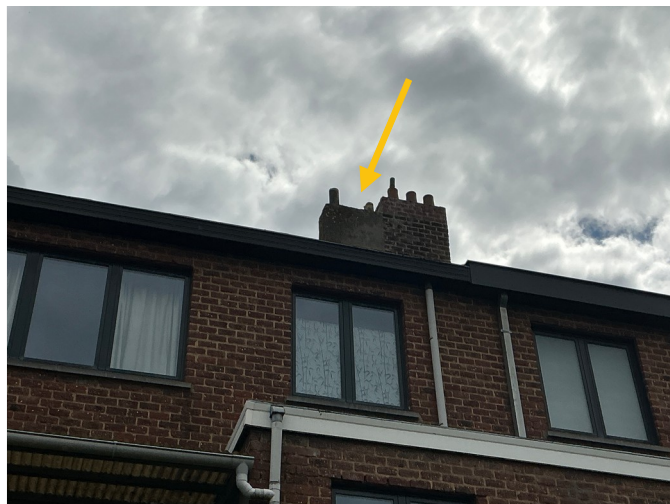
Eindbeoordeling materiaalrisico	Verhoogd materiaalrisico en/of verhoogde kans op vezelvrijgave
---------------------------------	--

Gebondenheid	Categorie 1: hechtgebonden in oorsprong
Asbestsoort (vezeltype)	Crocidoliet aanwezig
Asbestconcentratie	Laag (< 50%)
Afschermingsgraad van het gehele materiaal	Geheel of deels vrij aan de buitenlucht, maar geen contact met binnenlucht
Toestand van het materiaal	Matig beschadigd, matig verweerd

Beschrijving	Dak - schouw (schoorsteen) - rookgaskanaal
Omgeving	Buiten
Primaire drager	HVAC infrastructuur en uitrusting
Asbestmateriaal	Rookgaskanaal
Bindmiddel van asbestmateriaal	Cement
Gebondenheid op basis van bindmiddel	Hecht
Hoeveelheid (lengte - omtrek - dikte - aantal)	<ul style="list-style-type: none"> • 0,40 m - 30,00 cm - 1,00 cm - 2 stuks
Totaal volume	0,002 m ³
Eenvoudig bereikbaar	Ja
Bevestigingswijze	<ul style="list-style-type: none"> • Verlijmd, ingegoten, versmeerd
Identificatiemethode	<p>De asbestdeskundige beoordeelt het materiaal als asbestverdacht en dus asbesthoudend, en dit zonder monstername.</p> <p>Motivatie: Er is een onderzoeksbepmerking die monstername verhindert; De ruimte of het materiaal bevindt zich hoger dan 3,5 meter vanaf een vaste ondergrond.</p>
Destructieve handeling voor identificatie	Nee
Opmerking	De hoeveelheid is een inschatting.

Het asbestmateriaal valt onder de mijlpaal van 2034.

Verwijderen

- Zorg voor een veilig beheer. Vermijd het beschadigen van het asbestmateriaal. Controleer de toestand jaarlijks op wijzigingen.
- Voer bijkomende staalname(s) uit.

- Eenvoudige handelingen: mag via doe-het-zelf of door werknemer(s) met opleidingsattest eenvoudige handelingen
We raden aan om het asbestverdacht rookgaskanaal te laten verwijderen door een firma met een opleidingsattest eenvoudige handelingen. U mag, in principe, ongeacht beschadigingen of vrije asbestvezels, deze asbestverdachte toepassing ook zelf verwijderen met inachtneming van de nodige veiligheidsmaatregelen om uzelf en uw omgeving te beschermen. Een beschadigde asbestverdachte toepassing in slechte staat kan makkelijk verder breken of vergruizen. Er komen dan schadelijke asbestvezels vrij die ingeademd kunnen worden.

De verwijdering van het asbestverdachte materiaal moet met de nodige zorg en veiligheidsvoorzieningen gebeuren.

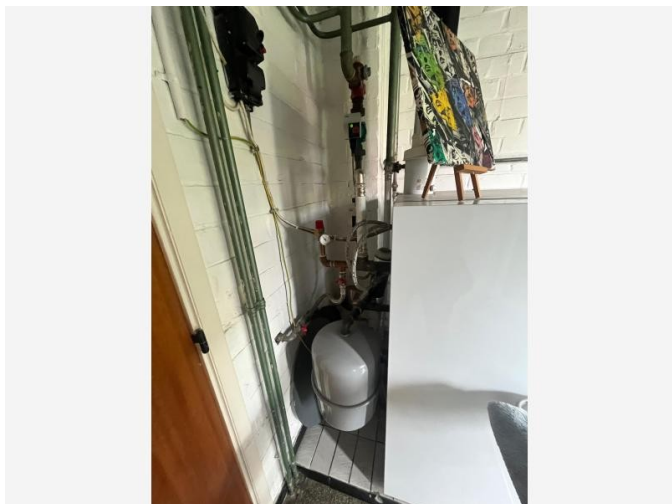
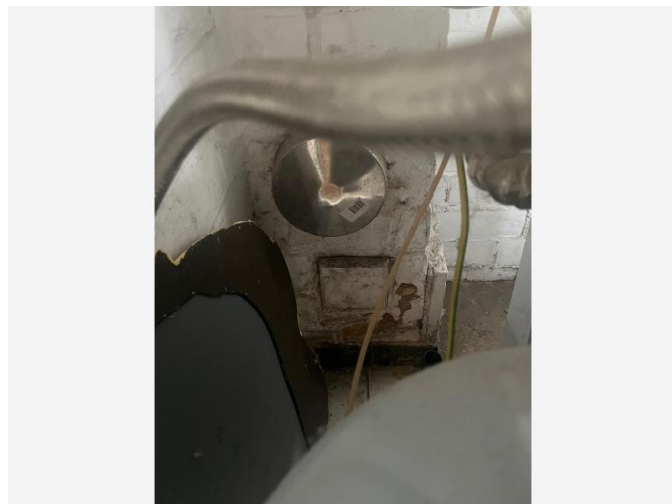
Eindbeoordeling materiaalrisico	Verhoogd materiaalrisico en/of verhoogde kans op vezelvrijgave
---------------------------------	--

Gebondenheid	Categorie 1: hechtgebonden in oorsprong
Asbestsoort (vezeltype)	Crocidoliet aanwezig
Asbestconcentratie	Laag (< 50%)
Afschermingsgraad van het gehele materiaal	Geheel of deels vrij aan binnenluchtstromen
Toestand van het materiaal	Licht beschadigd, licht verweerd. Intacte calciumsilicaatplaat of materiaal met categorie 3-gebondenheid

Beschrijving	CV-lokaal - schouw - inspectieluik
Omgeving	Binnen
Primaire drager	HVAC infrastructuur en uitrusting
Asbestmateriaal	Brandwerende afsluiting (prefab geheel) - Luik
Bindmiddel van asbestmateriaal	Cement
Gebondenheid op basis van bindmiddel	Hecht
Hoeveelheid (gewicht - aantal)	<ul style="list-style-type: none"> • 4,00 kg - 2 stuks
Totaal gewicht	8,00 kg
Eenvoudig bereikbaar	Ja
Bevestigingswijze	<ul style="list-style-type: none"> • Geklemd • Verlijmd, ingegoten, versmeerd
Identificatiemethode	<p>De asbestdeskundige beoordeelt het materiaal als asbestverdacht en dus asbesthoudend, en dit zonder monstername.</p> <p>Motivatie: Er is een onderzoeksbeperking die monstername verhindert; De asbestdeskundige kan geen volledige risicobeoordeling uitvoeren van het materiaal.</p>
Destructieve handeling voor identificatie	Nee
Opmerking	<p>De hoeveelheid is een inschatting.</p> <p>Staalname is niet mogelijk. Het luikje is enkel te bereiken door de demontage van de verwarmingsinstallatie</p>

Het asbestmateriaal valt onder de mijlpaal van 2040.

Verwijderen

- Zorg voor een veilig beheer. Vermijd het beschadigen van het asbestmateriaal. Controleer de toestand jaarlijks op wijzigingen.
- Voer bijkomende staalname(s) uit.

- Eenvoudige handelingen: mag via doe-het-zelf of door werknemer(s) met opleidingsattest eenvoudige handelingen
We raden aan om het asbestverdachte materiaal te laten verwijderen door een firma met een opleidingsattest eenvoudige handelingen. U mag, in principe, ongeacht beschadigingen of vrije asbestvezels, deze asbestverdachte toepassing ook zelf verwijderen met inachtneming van de nodige veiligheidsmaatregelen om uzelf en uw omgeving te beschermen. Een beschadigde asbestverdachte toepassing in slechte staat kan makkelijk verder breken of vergruizen. Er komen dan schadelijke asbestvezels vrij die ingeademd kunnen worden.

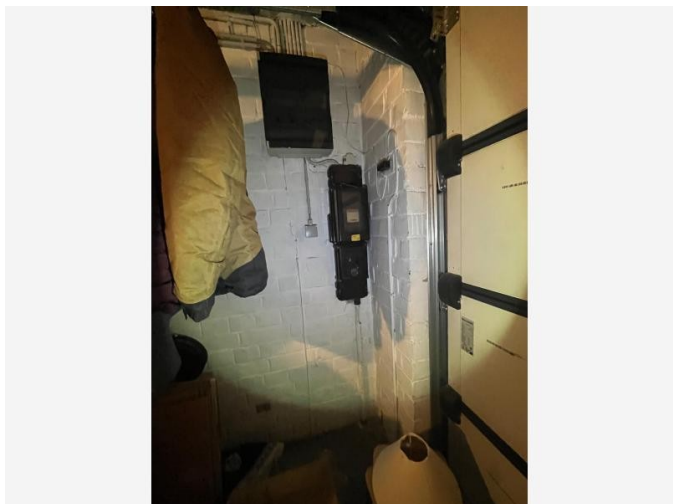
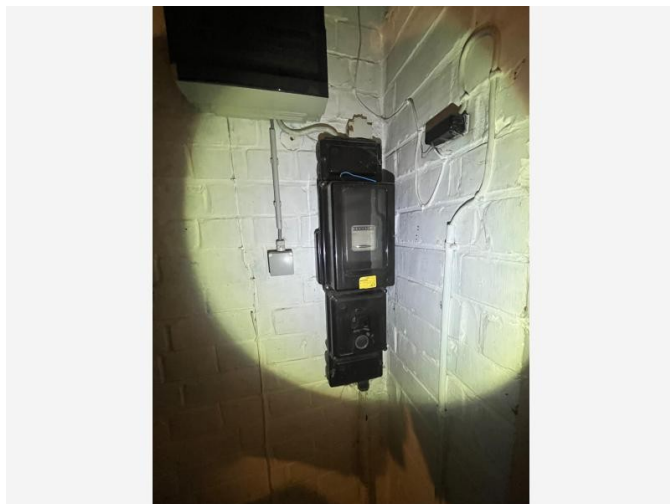
- Eenvoudige handelingen: mag via doe-het-zelf of door werknemer(s) met opleidingsattest eenvoudige handelingen
De meterkast is gemaakt uit bakeliet. In sommige gevallen werd in bakeliet asbestvezels verwerkt.

Eindbeoordeling materiaalrisico	Zeer laag materiaalrisico en/of zeer lage kans op vezelvrijgave
---------------------------------	---

Gebondenheid	Categorie 1: hechtgebonden in oorsprong
Asbestsoort (vezeltype)	Crocidoliet aanwezig
Asbestconcentratie	Laag (< 50%)
Afschermingsgraad van het gehele materiaal	Stootvaste afscherming of omkasting
Toestand van het materiaal	Onbeschadigd, niet verweerd

Beschrijving	Garage - meterkast Fluvius
Omgeving	Binnen
Primaire drager	Communicatie en elektrische infrastructuur en uitrusting
Asbestmateriaal	Plaat, paneel, tablet - Type Bakeliet
Bindmiddel van asbestmateriaal	Kunststof of -hars
Gebondenheid op basis van bindmiddel	Hecht
Hoeveelheid (oppervlakte - dikte - aantal)	• 0,50 m ² - 1,00 cm - 1 stuk
Totaal volume	0,005 m ³
Eenvoudig bereikbaar	Ja
Bevestigingswijze	• Geklemd
Identificatiemethode	De asbestdeskundige beoordeelt het materiaal als asbestverdacht en dus asbesthoudend, en dit zonder monsternamen. Motivatie: De materialen behoren niet toe aan de eigenaar voor wie de asbestdeskundige de asbestinventaris uitvoert.
Destructieve handeling voor identificatie	Nee
Opmerking	De hoeveelheid is een inschatting.

Het asbestmateriaal valt onder de mijlpaal van 2040.

Zorgvuldig beheren

- Zorg voor een veilig beheer. Vermijd het beschadigen van het asbestmateriaal. Controleer de toestand jaarlijks op wijzigingen.
- Voer bijkomende staalname(s) uit.

Aangezien de meterkast eigendom is van Fluvius, mag u deze meterkast niet zelf verwijderen of beschadigen.

Bij verwijdering van de meterkast met inhoud is het raadzaam de nutsmaatschappij erop te wijzen dit met de nodige zorg dient te gebeuren om emissie te vermijden. Tevens dienen zij zich te voorzien van de nodige PBM's.

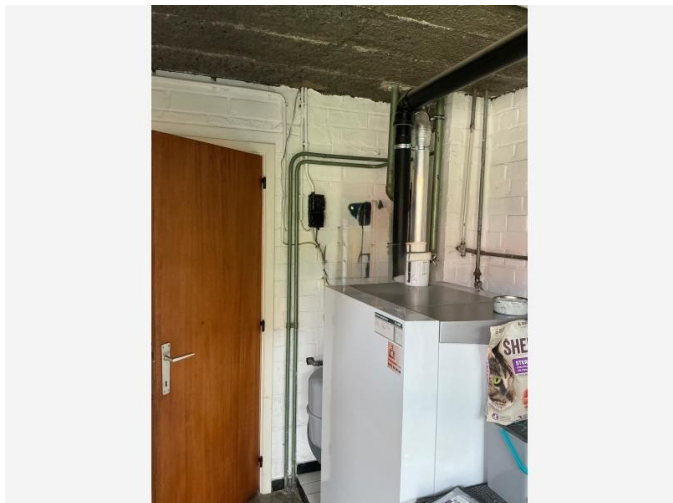
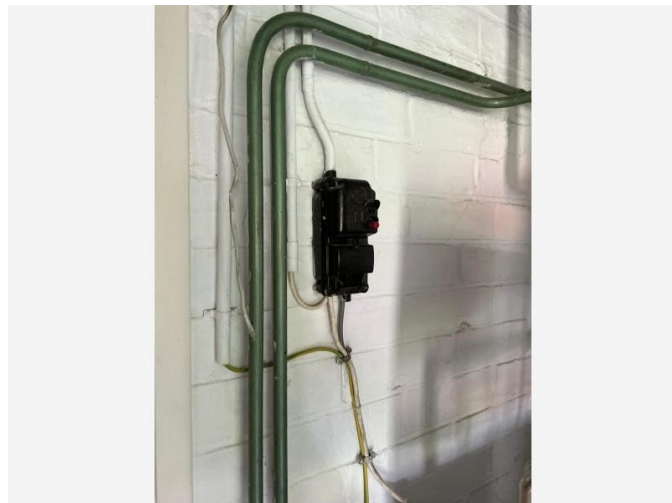
- Eenvoudige handelingen: mag via doe-het-zelf of door werknemer(s) met opleidingsattest eenvoudige handelingen
In de periode dat de toepassingen werden vervaardigd, werden frequent asbesthoudende vezels in bakeliet gebruikt.

Het elektrisch materiaal konden niet bemonsterd worden zonder destructief onderzoek. Tevens kon ook auditief onderzoek geen definitief uitsluitsel geven mbt de al of niet aanwezigheid van asbestvezels in de bakeliet.

Eindbeoordeling materiaalrisico	Laag materiaalrisico en/of verlaagde kans op vezelvrijgave
---------------------------------	--

Gebondenheid	Categorie 1: hechtgebonden in oorsprong
Asbestsoort (vezeltype)	Crocidoliet aanwezig
Asbestconcentratie	Laag (< 50%)
Afschermingsgraad van het gehele materiaal	Geheel of deels vrij aan de binnenlucht, maar geen contact met binnenluchtstromen
Toestand van het materiaal	Onbeschadigd, niet verweerd

Beschrijving	CV-lokaal - elektrische toepassingen (schakelaar)
Omgeving	Binnen
Primaire drager	Communicatie en elektrische infrastructuur en uitrusting
Asbestmateriaal	Plaat, paneel, tablet - Type Bakeliet
Bindmiddel van asbestmateriaal	Kunststof of -hars
Gebondenheid op basis van bindmiddel	Hecht
Hoeveelheid (oppervlakte - dikte - aantal)	<ul style="list-style-type: none"> • 0,50 m² - 0,50 cm - 1 stuk
Totaal volume	0,003 m ³
Eenvoudig bereikbaar	Ja
Bevestigingswijze	<ul style="list-style-type: none"> • Geschroefd
Identificatiemethode	<p>De asbestdeskundige beoordeelt het materiaal als asbestverdacht en dus asbesthoudend, en dit zonder monstername.</p> <p>Motivatie: De monstername brengt andere schade aan dan schade die inherent is aan de monstername.</p>
Destructieve handeling voor identificatie	Nee
Opmerking	De hoeveelheid is een inschatting.

Het asbestmateriaal valt onder de mijlpaal van 2040.

Zorgvuldig beheren

- Zorg voor een veilig beheer. Vermijd het beschadigen van het asbestmateriaal. Controleer de toestand jaarlijks op wijzigingen.
- Voer bijkomende staalname(s) uit.

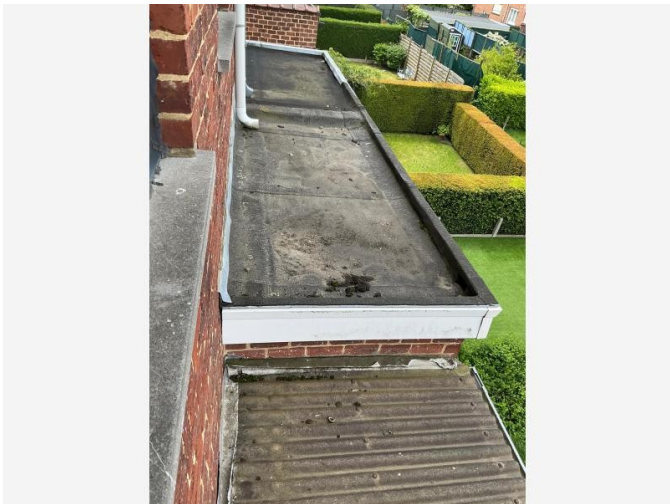
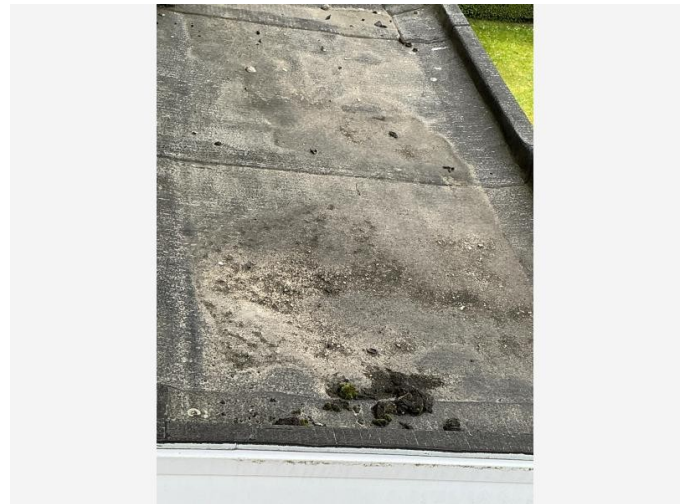
Beschrijving	Plat dak boven keuken - roofing
Omgeving	Buiten
Primaire drager	Plat dak
Asbestmateriaal	Dak- en gevelbekleding - Roofing
Bindmiddel van asbestmateriaal	Bitumen (roofing, teer, asfalt)
Gebondenheid op basis van bindmiddel	Hecht
Hoeveelheid (oppervlakte - aantal)	• 4,00 m ² - 1 stuk
Totale oppervlakte	4,00 m ²
Eenvoudig bereikbaar	Ja
Bevestigingswijze	• Verlijmd, ingegoten, versmeerd
Identificatiemethode	De asbestdeskundige beoordeelt het materiaal als asbestverdacht en dus asbesthoudend, en dit zonder monstername. Motivatie: De monstername brengt andere schade aan dan schade die inherent is aan de monstername.
Destructieve handeling voor identificatie	Nee
Opmerking	De hoeveelheid is een inschatting.

Het asbestmateriaal valt onder de mijlpaal van 2040.

Zorgvuldig beheren

- Zorg voor een veilig beheer. Vermijd het beschadigen van het asbestmateriaal. Controleer de toestand jaarlijks op wijzigingen.
- Voer bijkomende staalname(s) uit.

- Eenvoudige handelingen: mag via doe-het-zelf of door werknemer(s) met opleidingsattest eenvoudige handelingen
We raden aan om de roofing te laten verwijderen door een firma met een opleidingsattest eenvoudige handelingen. U mag, in principe, ongeacht beschadigingen of vrije asbestvezels, deze asbestverdachte toepassing ook zelf verwijderen met inachtneming van de nodige veiligheidsmaatregelen om uzelf en uw omgeving te beschermen. Een beschadigde asbestverdachte toepassing in slechte staat kan makkelijk verder breken of vergruizen. Er komen dan schadelijke asbestvezels vrij die ingeademd kunnen worden.
De verwijdering van het materiaal moet met de nodige zorg en veiligheidsvoorzieningen gebeuren.
U mag enkel roofing zelf verwijderen indien u over het juiste persoonlijk beschermingsmateriaal (PBM's) beschikt (een FFP3 wegwerpmasker of halfgelaatsmasker met P3 filter, een wegwerpoverall Tyvek CAT III type 5 of 6, stevige wegwerphandschoenen en afspoelbare schoenen). Tijdens de werken dient u de roofing

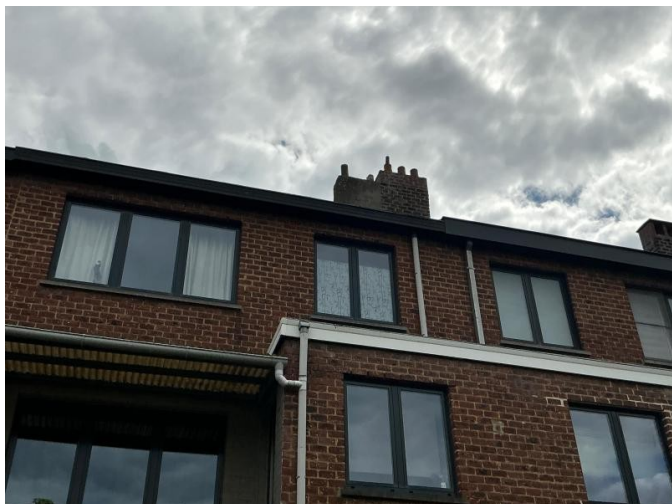
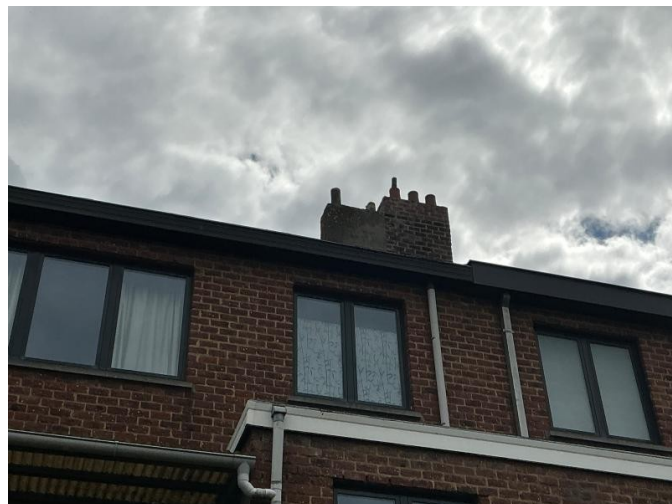
Beschrijving	Dak - schouw (schoorsteen) - cementering
Omgeving	Buiten
Primaire drager	Schuin dak
Asbestmateriaal	Schoorsteen
Bindmiddel van asbestmateriaal	Cement
Gebondenheid op basis van bindmiddel	Hecht
Hoeveelheid (gewicht - aantal)	<ul style="list-style-type: none">• 27,00 kg - 1 stuk
Totaal gewicht	27,00 kg
Eenvoudig bereikbaar	Ja
Bevestigingswijze	<ul style="list-style-type: none">• Verlijmd, ingegoten, versmeerd
Identificatiemethode	<p>De asbestdeskundige beoordeelt het materiaal als asbestverdacht en dus asbesthoudend, en dit zonder monstername.</p> <p>Motivatie: Er is een onderzoeksbeperking die monstername verhindert; De ruimte of het materiaal bevindt zich hoger dan 3,5 meter vanaf een vaste ondergrond.</p>
Destructieve handeling voor identificatie	Nee
Opmerking	De hoeveelheid is een inschatting.

- Eenvoudige handelingen: mag via doe-het-zelf of door werknemer(s) met opleidingsattest eenvoudige handelingen
We raden aan om het asbestverdachte materiaal te laten verwijderen door een firma met een opleidingsattest eenvoudige handelingen. U mag, in principe, ongeacht beschadigingen of vrije asbestvezels, deze asbestverdachte toepassing ook zelf verwijderen met inachtneming van de nodige veiligheidsmaatregelen om uzelf en uw omgeving te beschermen. Een beschadigde asbestverdachte toepassing in slechte staat kan makkelijk verder breken of vergruizen. Er komen dan schadelijke asbestvezels vrij die ingeademd kunnen worden.

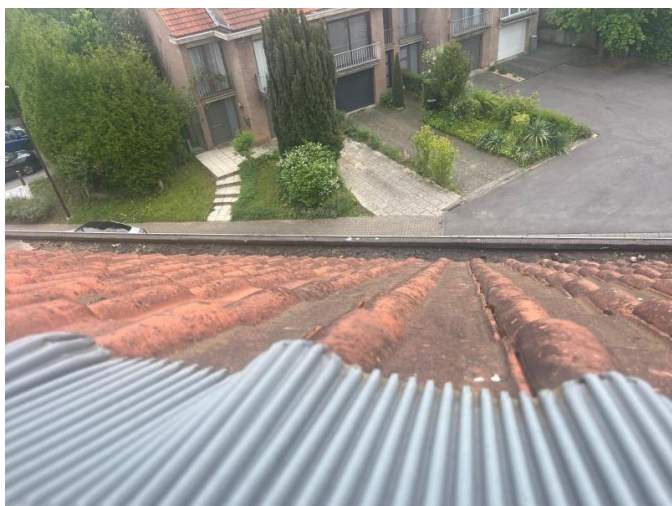
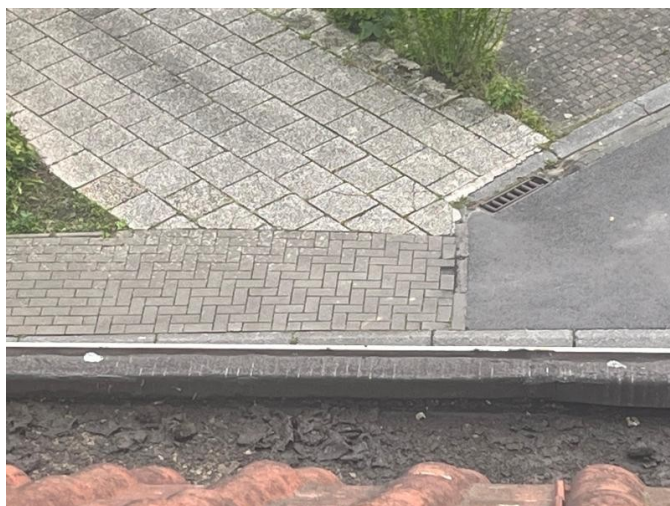
Beschrijving	Dakgoot voorgevel - roofing
Omgeving	Buiten
Primaire drager	Dakgoot
Asbestmateriaal	Dak- en gevelbekleding - Roofing
Bindmiddel van asbestmateriaal	Bitumen (roofing, teer, asfalt)
Gebondenheid op basis van bindmiddel	Hecht
Hoeveelheid (oppervlakte - aantal)	<ul style="list-style-type: none">• 1,50 m² - 1 stuk
Totale oppervlakte	1,50 m ²
Eenvoudig bereikbaar	Ja
Bevestigingswijze	<ul style="list-style-type: none">• Verlijmd, ingegoten, versmeerd
Identificatiemethode	<p>De asbestdeskundige beoordeelt het materiaal als asbestverdacht en dus asbesthoudend, en dit zonder monstername.</p> <p>Motivatie: Er is een onderzoeksbeperking die monstername verhindert; De ruimte of het materiaal bevindt zich hoger dan 3,5 meter vanaf een vaste ondergrond.</p>
Destructieve handeling voor identificatie	Nee
Opmerking	De hoeveelheid is een inschatting.

- Eenvoudige handelingen: mag via doe-het-zelf of door werknemer(s) met opleidingsattest eenvoudige handelingen
We raden aan om de roofing te laten verwijderen door een firma met een opleidingsattest eenvoudige handelingen. U mag, in principe, ongeacht beschadigingen of vrije asbestvezels, deze asbestverdachte toepassing ook zelf verwijderen met inachtneming van de nodige veiligheidsmaatregelen om uzelf en uw omgeving te beschermen. Een beschadigde asbestverdachte toepassing in slechte staat kan makkelijk verder breken of vergruizen. Er komen dan schadelijke asbestvezels vrij die ingeademd kunnen worden.
De verwijdering van het materiaal moet met de nodige zorg en veiligheidsvoorzieningen gebeuren.
U mag enkel roofing zelf verwijderen indien u over het juiste persoonlijk beschermingsmateriaal (PBM's) beschikt (een FFP3 wegwerpmasker of halfgelaatsmasker met P3 filter, een wegwerpoverall Tyvek CAT III type 5 of 6, stevige wegwerphandschoenen en afspoelbare schoenen). Tijdens de werken dient u de roofing

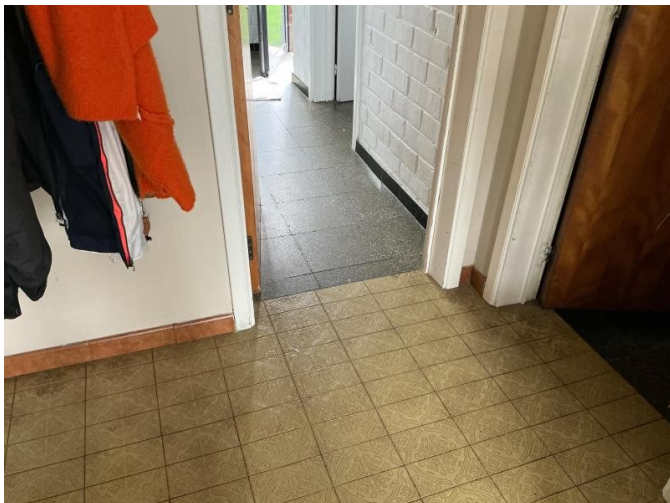
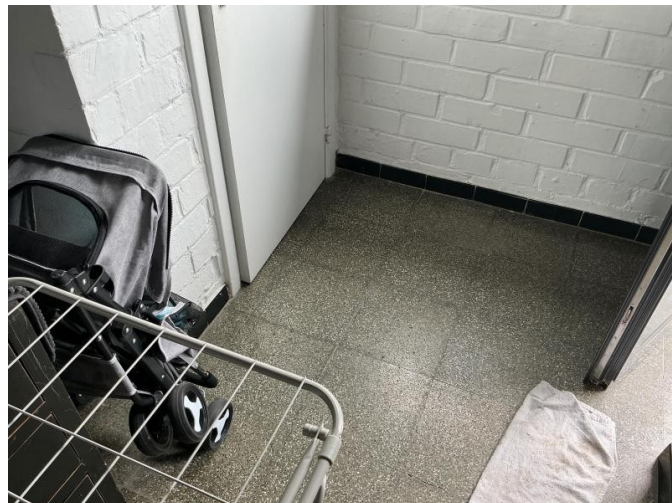
Fiche 10: Gelijkvloers - tegellijm - (onder vloeren/achter plinten)

Informatie over een materiaal dat de asbestdeskundige niet kan waarnemen of vaststellen

Basis voor advies	Beoordeling op basis van expertise, zonder een vaststelling door de asbestdeskundige.
-------------------	---

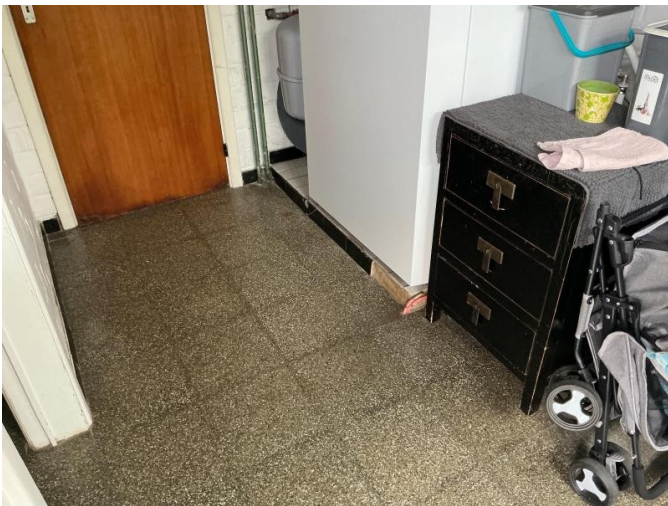
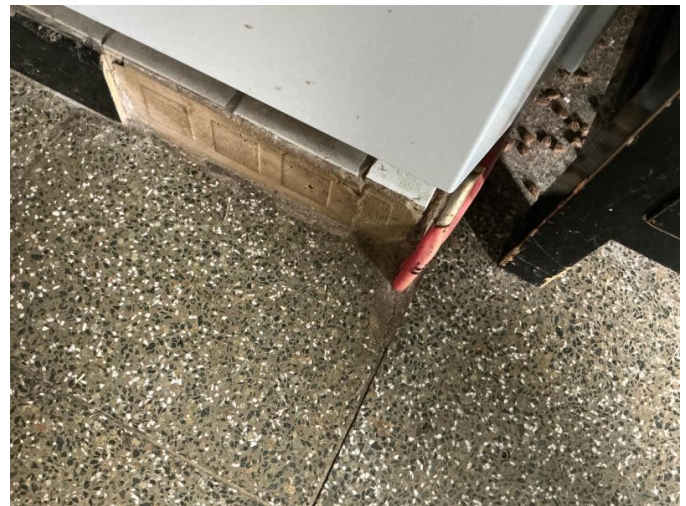
Beschrijving	CV-lokaal - plinten tegellijm
Omgeving	Binnen
Primaire drager	Vloer
Bindmiddel van materiaal	Lijm
Gebondenheid op basis van bindmiddel	Hecht
Hoeveelheid (oppervlakte - dikte - aantal)	• 1,00 m ² - 3,00 mm - 1 stuk
Totaal volume	0,003 m ³
Identificatiemethode	Een monstername door de asbestdeskundige met laboanalyse door een asbestlabo.
Destructieve handeling voor identificatie	Nee
Opmerking	De hoeveelheid is een inschatting.

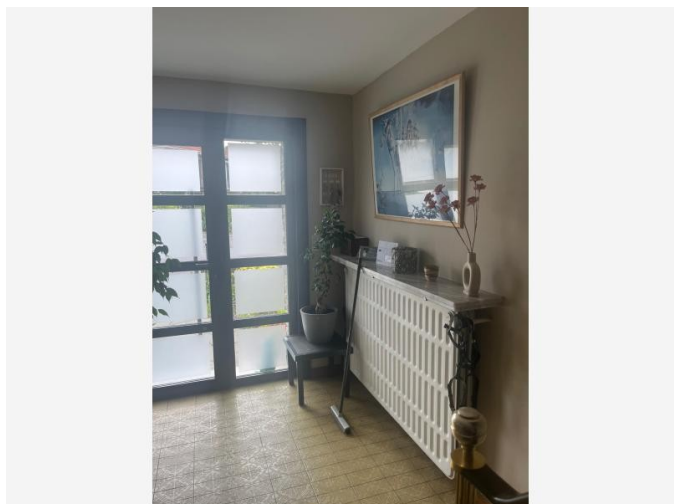
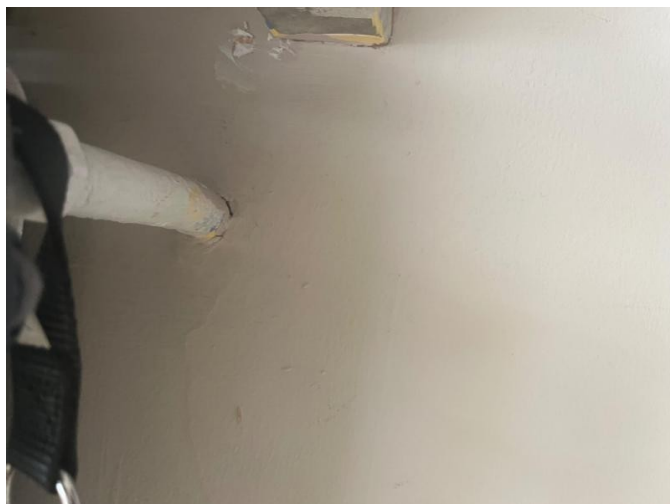
Fiche 15: Gipspleisterwerk muren

Geen asbest
