# Asbestinventarisatetest

Kruineikestraat 41, 3150 Haacht

Attestnummer : 20260515-000128.000

## Niet-asbestveilig

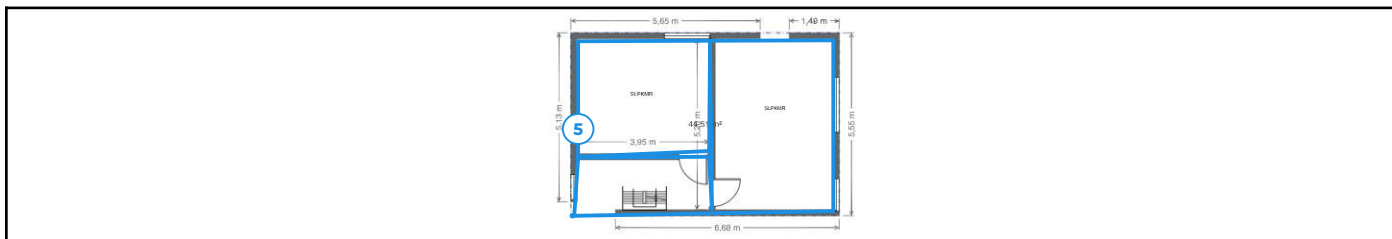
## Plan 1.2: verdieping

Beschrijving	Type	Actie
5. Pleisterwerk wanden	Geen asbest	-

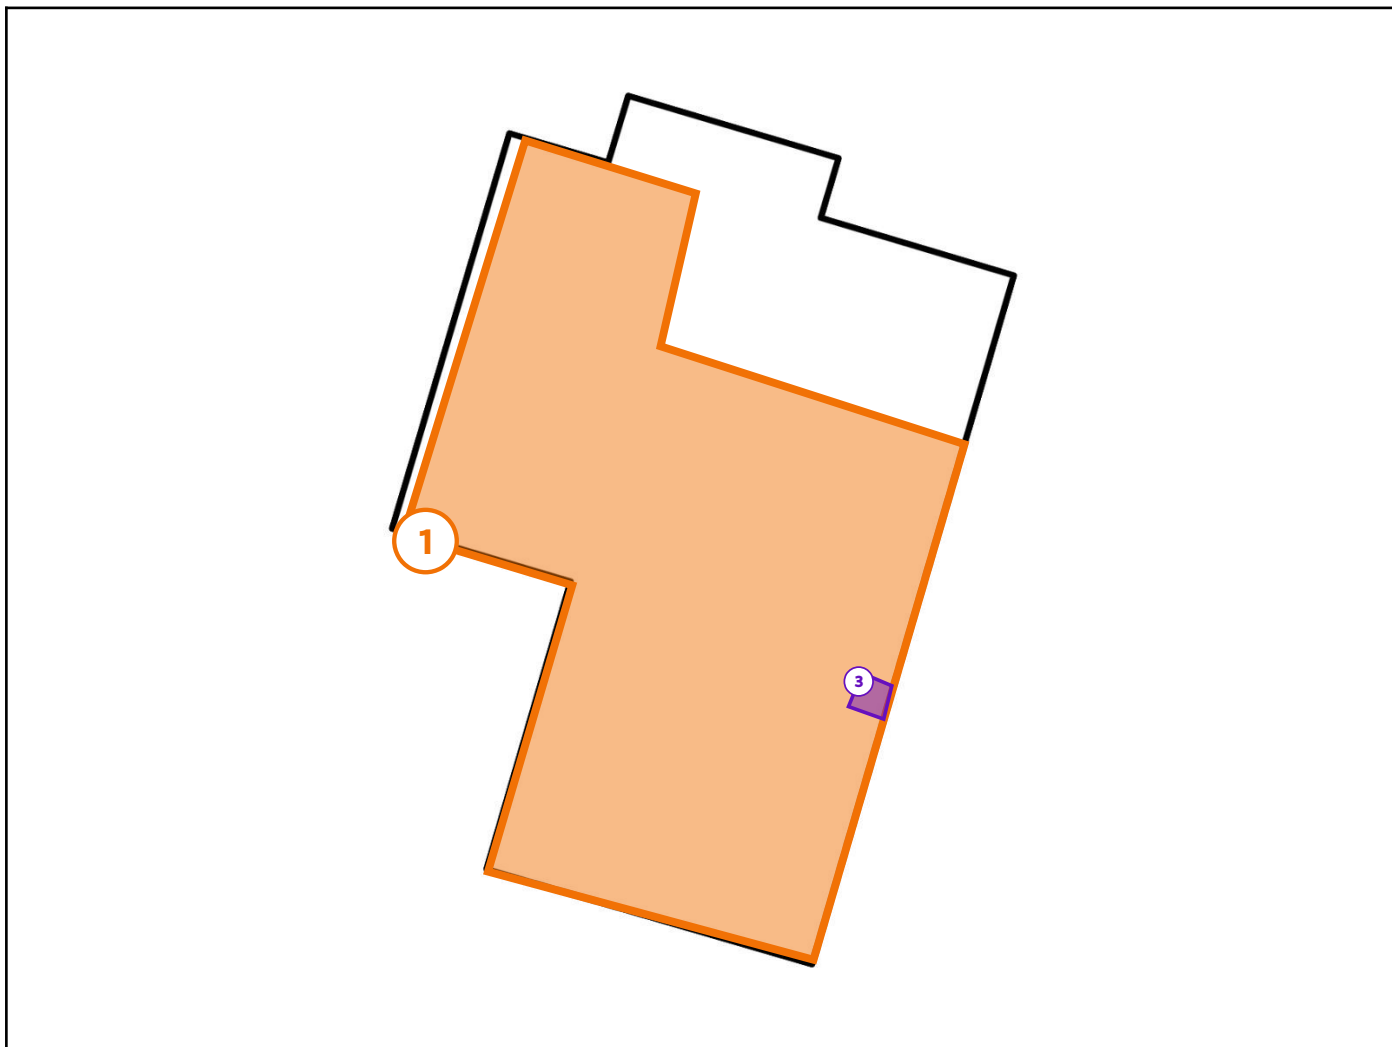
## Plan 1.4: Hoofdgebouw plan

Beschrijving	Type	Actie
1. Dak bestaande uit leien	Asbestmateriaal	<a href="#">Verwijderen</a>
3. Schouw	Beperking	-

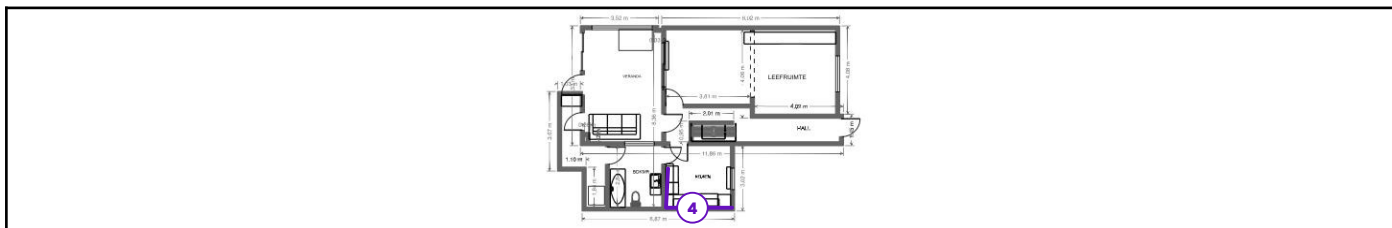
## Plan 1.5: gelijkvloers kopie

Beschrijving	Type	Actie
4. Faiencetegels (lijm)	Advies	-

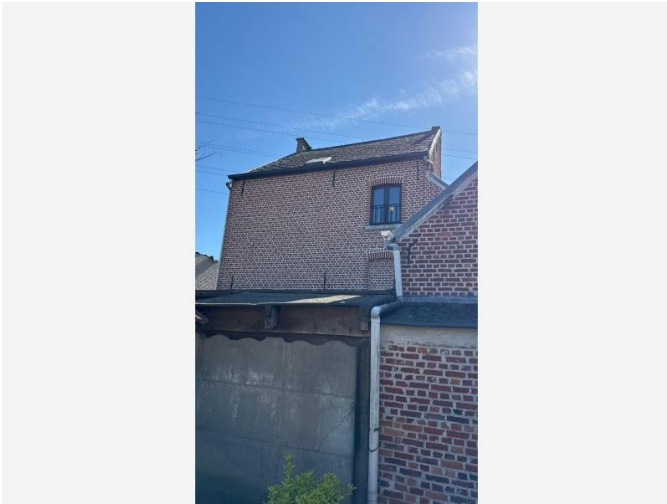
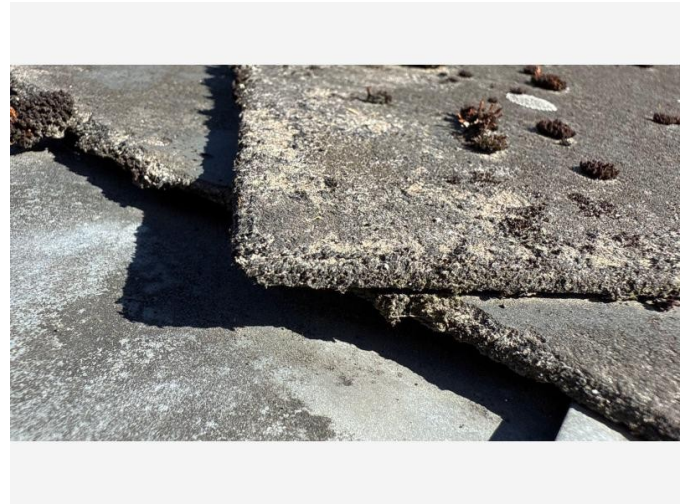
Overzichtsfoto

Detailfoto

Eindbeoordeling materiaalrisico	Verhoogd materiaalrisico en/of verhoogde kans op vezelvrijgave
---------------------------------	--

Gebondenheid	Categorie 1: hechtgebonden in oorsprong
Asbestsoort (vezeltype)	Crocidoliet aanwezig
Asbestconcentratie	Laag (< 50%)
Afschermingsgraad van het gehele materiaal	Geheel of deels vrij aan de buitenlucht, maar geen contact met binnenlucht
Toestand van het materiaal	Matig beschadigd, matig verweerd

Beschrijving	Dak bestaande uit leien
Omgeving	Buiten
Primaire drager	Schuin dak
Asbestmateriaal	Dak- en gevelbekleding - Lei, shingle
Bindmiddel van asbestmateriaal	Cement
Gebondenheid op basis van bindmiddel	Hecht
Hoeveelheid (oppervlakte - aantal)	<ul style="list-style-type: none"><li>• 100,00 m<sup>2</sup> - 1 stuk</li></ul>
Totale oppervlakte	100,00 m <sup>2</sup>
Eenvoudig bereikbaar	Ja
Bevestigingswijze	<ul style="list-style-type: none"><li>• Geklemd</li><li>• Genageld, geniet</li></ul>
Identificatiemethode	De asbestdeskundige beoordeelt het materiaal als asbesthoudend, en dit zonder monsternamen.
Destructieve handeling voor identificatie	Nee
Opmerking	De hoeveelheid is een zo nauwkeurig mogelijke opmeting. Hieraan kunnen evenwel geen rechten worden ontleend.

Het asbestmateriaal valt onder de mijlpaal van 2034.

Verwijderen

- Zorg voor een veilig beheer. Vermijd het beschadigen van het asbestmateriaal. Controleer de toestand jaarlijks op wijzigingen.
- Hemelwater dat afspoelt van asbestcement daken of gevels kan asbestdeeltjes bevatten. Gebruik het enkel voor gesloten circuits (bv. spoelen toiletten). Reinig na het vervangen van het dak of de gevel de dakgoten en regenwaterput of -ton om asbesthoudend sediment of slib te verwijderen

- Eenvoudige handelingen: mag via doe-het-zelf of door werknemer(s) met opleidingsattest eenvoudige handelingen  
Deze toepassing kan door een aannemer die over een opleidingsattest eenvoudige handelingen beschikt of door een particulier (doe-het-zelf), verwijderd worden indien er geen verhoogd risico op vrijgave van asbestvezels (max. concentratie 0,01 vezels/cm<sup>3</sup> - CODEX Art. VI.3-54) ontstaat en de toepassing voorafgaand wordt gefixeerd/bevochtigd; de individuele elementen zonder machinale werktuigen (boormachine, slijpschijf, hogedrukreiniger,...) en zonder breken of gooien een voor een losgemaakt worden; en ten slotte dubbel en luchtdicht verpakt weggevoerd worden naar een erkend afvalpunt (recyclagepark).

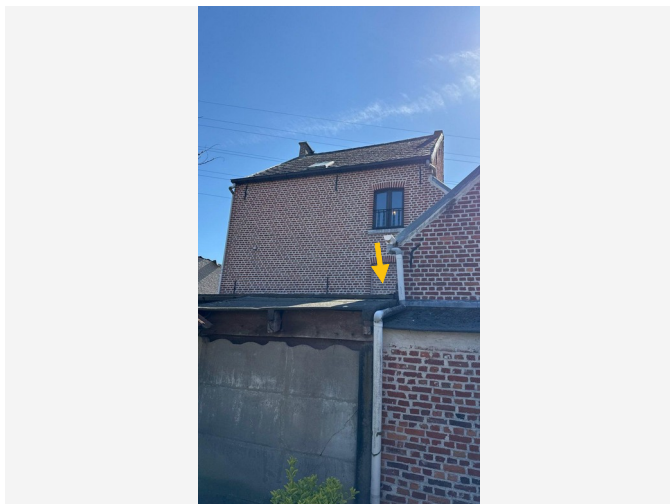
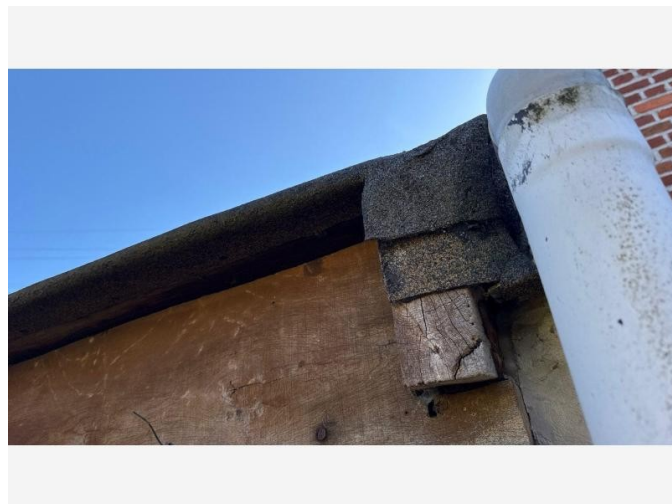
Overzichtsfoto

Detailfoto

Eindbeoordeling materiaalrisico	Laag materiaalrisico en/of verlaagde kans op vezelvrijgave
---------------------------------	--

Gebondenheid	Categorie 1: hechtgebonden in oorsprong
Asbestsoort (vezeltype)	Alleen chrysotiel aanwezig
Asbestconcentratie	Laag (< 50%)
Afschermingsgraad van het gehele materiaal	Geheel of deels vrij aan de buitenlucht, maar geen contact met binnenlucht
Toestand van het materiaal	Licht beschadigd, licht verweerd. Intacte calciumsilicaatplaat of materiaal met categorie 3-gebondenheid

Beschrijving	Roofing
Omgeving	Buiten
Primaire drager	Plat dak
Asbestmateriaal	Dak- en gevelbekleding - Roofing
Bindmiddel van asbestmateriaal	Bitumen (roofing, teer, asfalt)
Gebondenheid op basis van bindmiddel	Hecht
Hoeveelheid (oppervlakte - aantal)	• 5,00 m <sup>2</sup> - 1 stuk
Totale oppervlakte	5,00 m <sup>2</sup>
Eenvoudig bereikbaar	Ja
Bevestigingswijze	• Verlijmd, ingegoten, versmeerd
Identificatiemethode	<p>De asbestdeskundige beoordeelt het materiaal als asbestverdacht en dus asbesthoudend, en dit zonder monstername.</p> <p>Motivatie: De monstername brengt andere schade aan dan schade die inherent is aan de monstername.</p>
Destructieve handeling voor identificatie	Nee
Opmerking	Staalname tot op de eventuele onderliggende lagen is niet mogelijk zonder uitbreiding naar een destructief onderzoek.

Het asbestmateriaal valt onder de mijlpaal van 2040.

Zorgvuldig beheren

- Zorg voor een veilig beheer. Vermijd het beschadigen van het asbestmateriaal. Controleer de toestand jaarlijks op wijzigingen.

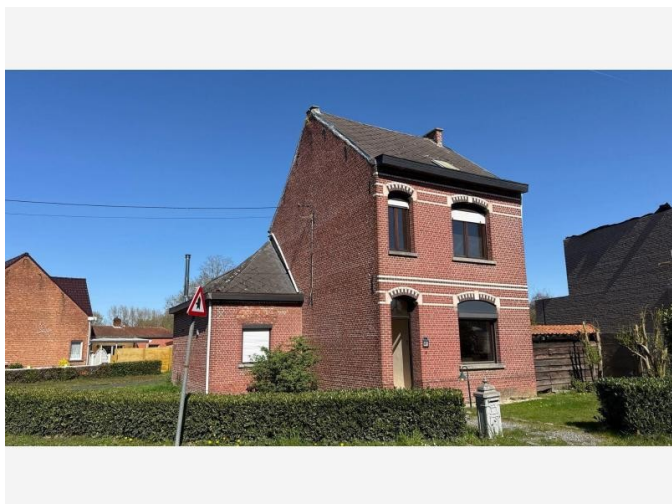
*Situeringfoto*

**Reden:** Het te onderzoeken materiaal situeert zich hoger dan 3,50 m te rekenen vanaf een veilige ondergrond

**Uitleg van de asbestdeskundige:** De schouw bevat binnenin mogelijk een asbestcement rookgaskanaal. Laat dit onderzoeken bij eventuele werken.

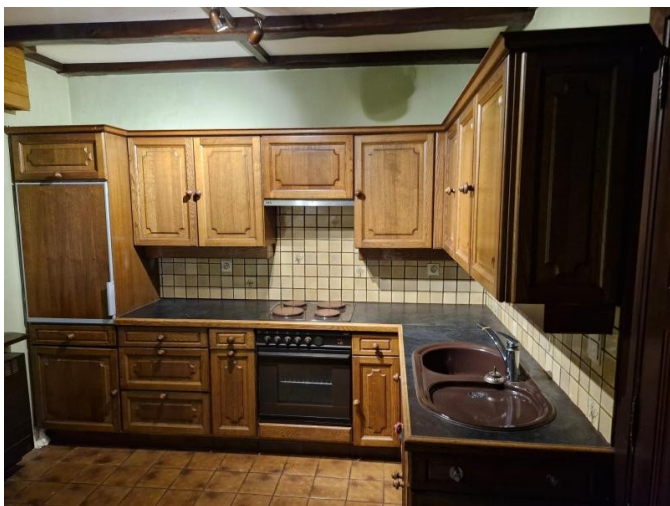
*Situeringfoto*

### Informatie over een materiaal dat de asbestdeskundige niet kan waarnemen of vaststellen

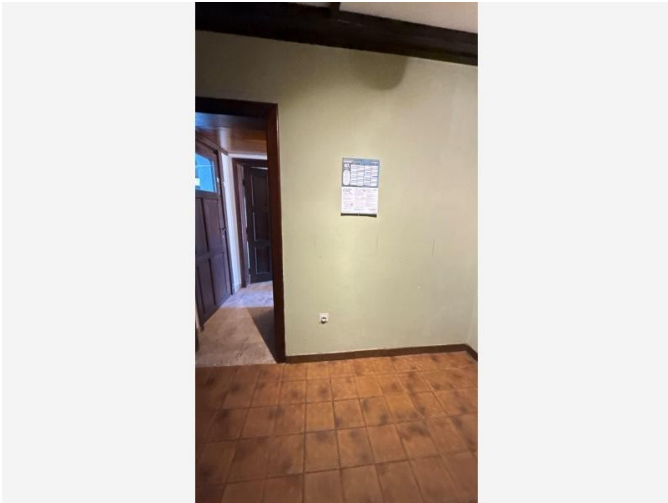
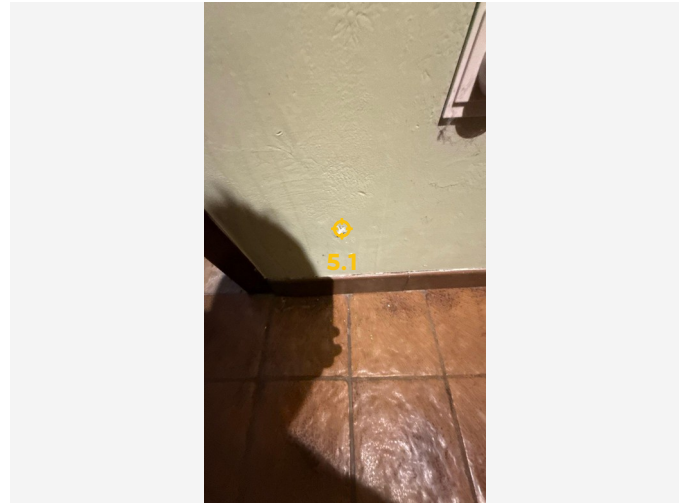
Overzichtsfoto

Detailfoto

Geen asbest

#	Type	Referentie	Resultaat
5.1	Mengmonster	S1-Pleister muur	Geen asbest

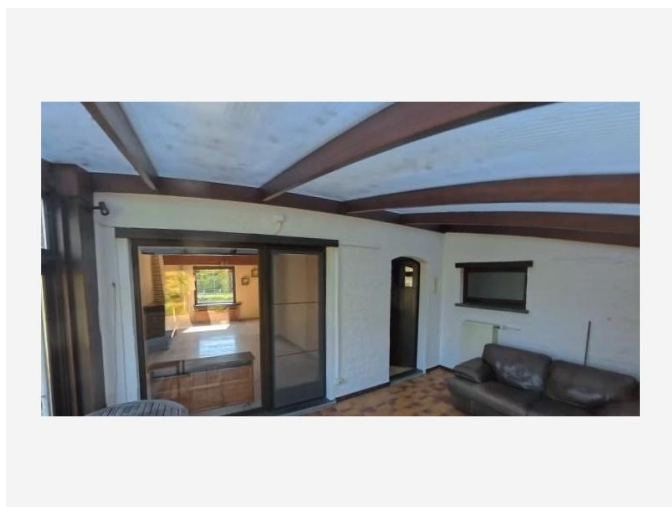
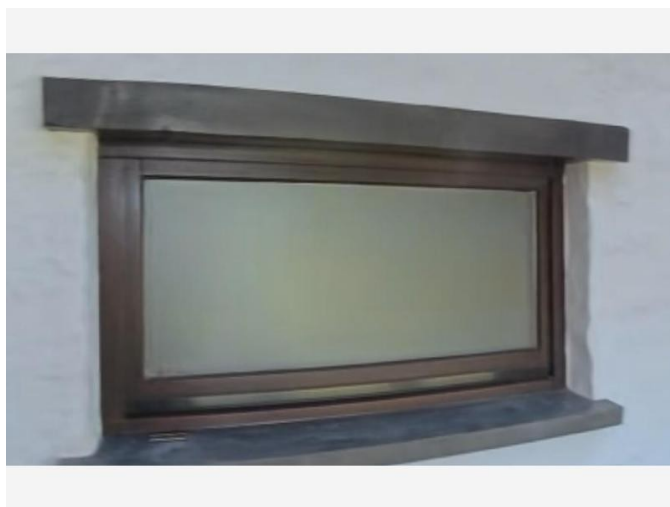
### Fiche 6: Kit aan de ramen

Beschrijving	Notitie	Terug te vinden op plannen
Fiche 6: Kit aan de ramen	De kit aan de ramen is niet asbestverdacht.	-
