Asbestinventarisatetest

Waversebaan 166, 3050 Oud-Heverlee

Attestnummer : 20250129-000097.000

Uitgegeven op : 29.01.2025

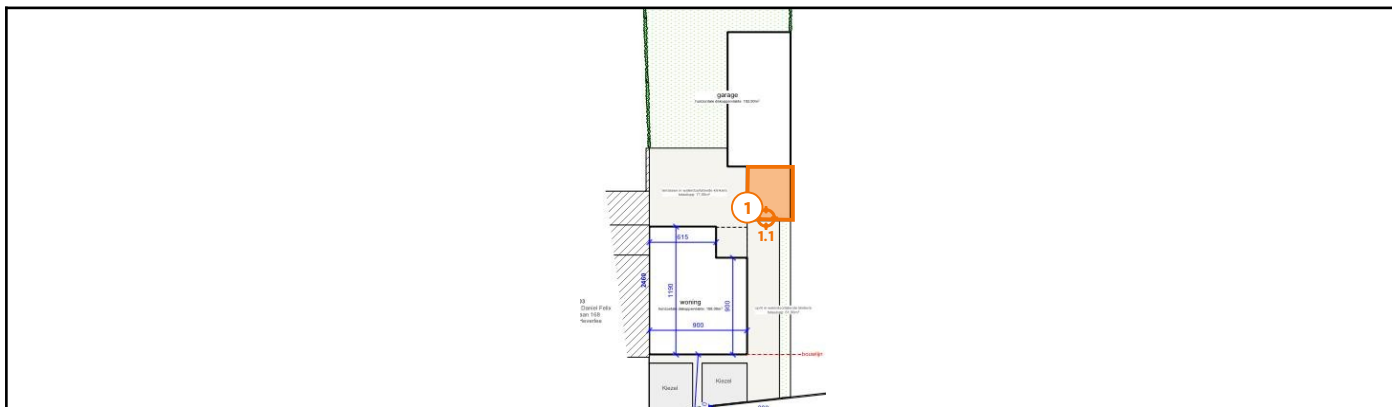
Plan 2.1: Golfplaten

Beschrijving	Type	Actie
1. Golfplaten bijgebouw	Asbestmateriaal	Verwijderen
1.1 Code: PM01: Golfplaten	Puntmonster	-

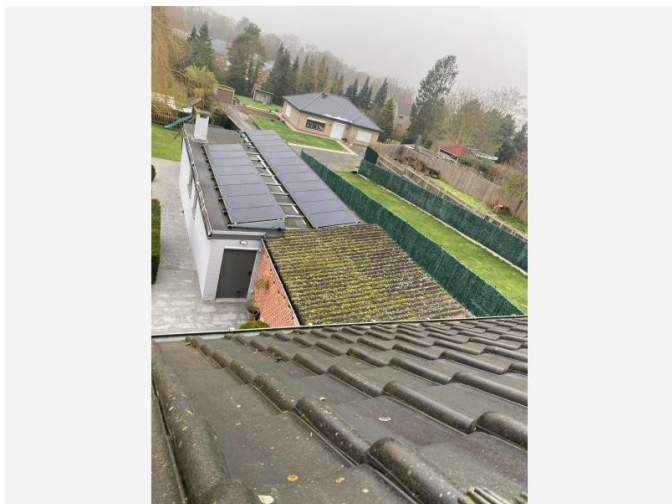
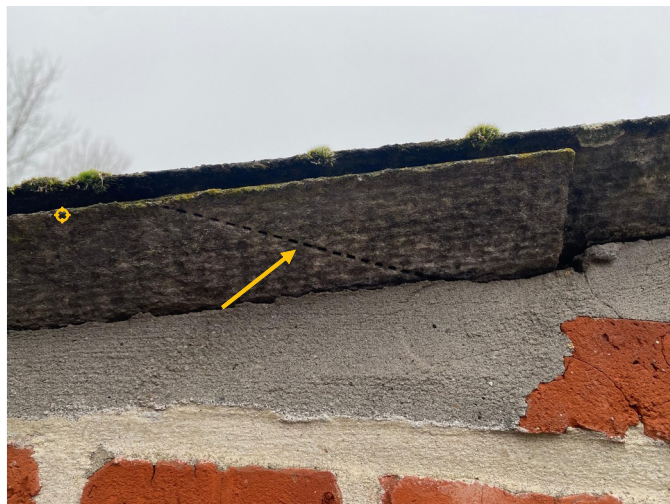
Het asbestmateriaal valt onder de mijlpaal van 2034.

Eindbeoordeling materiaalrisico	Verhoogd materiaalrisico en/of verhoogde kans op vezelvrijgave
---------------------------------	--

Gebondenheid	Categorie 1: hechtgebonden in oorsprong
Asbestsoort (vezeltype)	Alleen chrysotiel
Asbestconcentratie	Laag (< 50%)
Afschermingsgraad van het gehele materiaal	Geheel of deels vrij aan de buitenlucht
Toestand van het materiaal	Matig beschadigd, matig verweerd

#	Type	Referentie	Resultaat
1.1	Puntmonster	PM01: Golfplaten	Chrysotiel

Beschrijving	Golfplaten bijgebouw
Omgeving	Buiten
Primaire drager	Plat dak
Asbestmateriaal	Dak- en gevelbekleding - Golfplaat
Bindmiddel van asbestmateriaal	Cement
Gebondenheid op basis van bindmiddel	Hecht
Hoeveelheid (oppervlakte - aantal)	<ul style="list-style-type: none">• 25,00 m² - 1 stuk
Totale oppervlakte	25,00 m ²
Eenvoudig bereikbaar	Ja
Bevestigingswijze	<ul style="list-style-type: none">• Geschroefd
Identificatiemethode	Vaststelling met monstername
Destructieve handeling voor identificatie	Nee
Opmerking	Een van de bijgebouwen fungeert als garage en is voorzien van golfplaten als dakbedekking. Wij bemerken een prefab breuknaad op de hoeken van de platen, hetgeen ons in de richting van NT (New Technology) platen doet denken. Echter zijn de hoeken niet verwijderd en kunnen wij verder geen andere stansmerken waarnemen. Om die reden gaan wij over tot staalname.

Verwijderen

- Zorg voor een veilig beheer. Vermijd het beschadigen van het asbestmateriaal. Controleer de toestand jaarlijks op wijzigingen.
- Zorg voor een veilig beheer en verwijder dit asbestmateriaal wanneer het bij werken eenvoudig bereikbaar wordt. Controleer de toestand jaarlijks op wijzigingen.
- Hemelwater dat afspoelt van asbestcement daken of gevels kan asbestdeeltjes bevatten. Gebruik het enkel voor gesloten circuits (bv. spoelen toiletten). Reinig na het vervangen van het dak of de gevel de dakgoten en regenwaterput of -ton om asbesthoudend sediment of slib te verwijderen

- Eenvoudige handelingen: mag via doe-het-zelf of door werknemer(s) met opleidingsattest eenvoudige handelingen
Het materiaal is hechtgebonden en eenvoudig bevestigd met dakschroeven. Verwijdering kan gebeuren via de methodiek van eenvoudige handelingen.

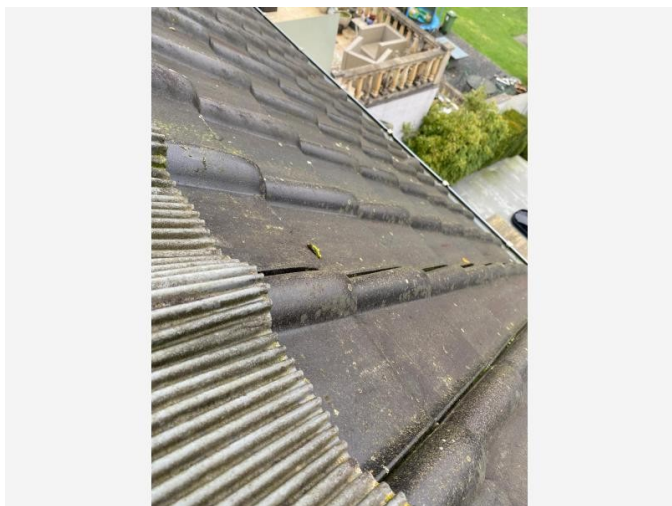
Vrije foto

Via het dakvenster kunnen wij de dakbedekking inspecteren. Het betreft hier een dakbedekking met pannen. Er is geen manier om het onderdak te inspecteren: de binnenzijde van de woning is overal afgewerkt met gipskarton.

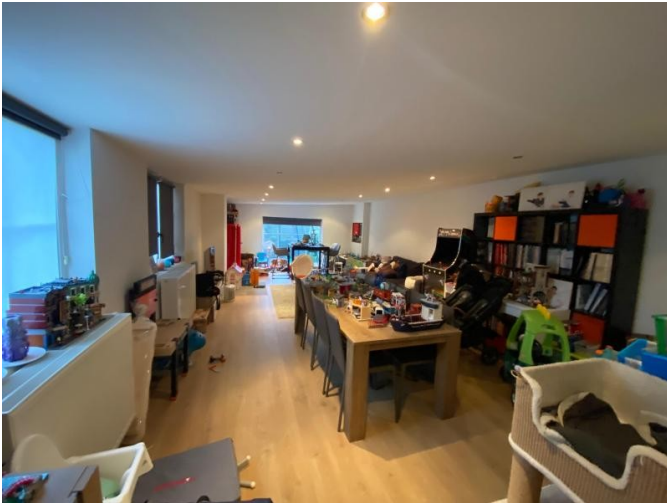
Vrije foto

De plafonds in de woning zijn geplaatst in gipskarton-systeem, om plaats te bieden aan de talrijke inbouwspots. Gipskarton is niet verdacht.

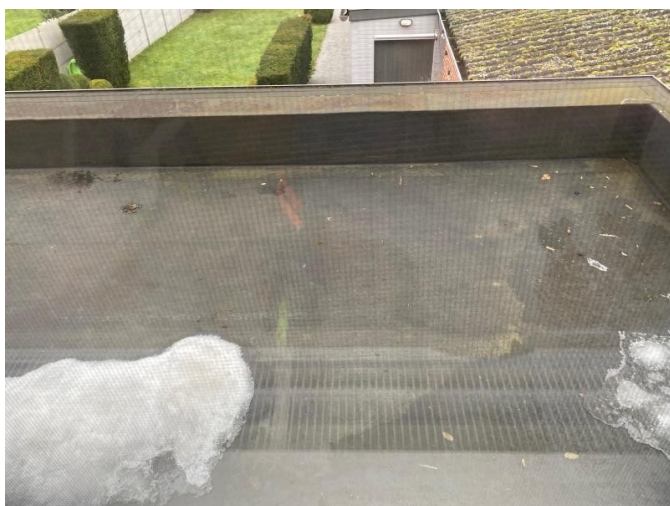
Vrije foto

De dakbedekking van de veranda, alsook die van het tuinhuis achteraan in de tuin, bestaat uit EPDM en is bijgevolg niet verdacht.

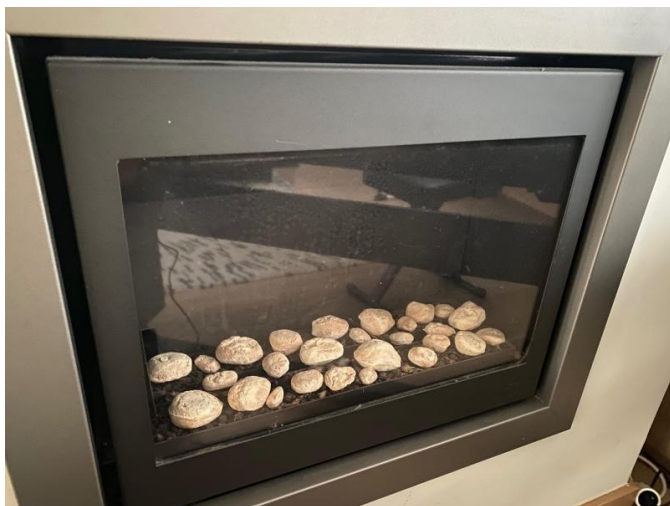
Vrije foto

In de living is er een gaskachel geïnstalleerd. Het betreft een recent model dat niet open gemaakt kan worden.

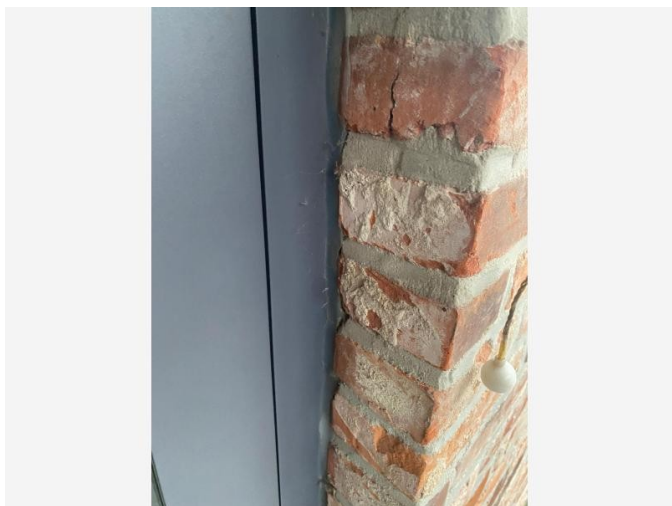
Vrije foto

De gevel- en beglazingsvoegen van het schrijnwerk zijn in goede staat en soepel van structuur. Het gaat hier vermoedelijk over kitten op siliconenbasis.

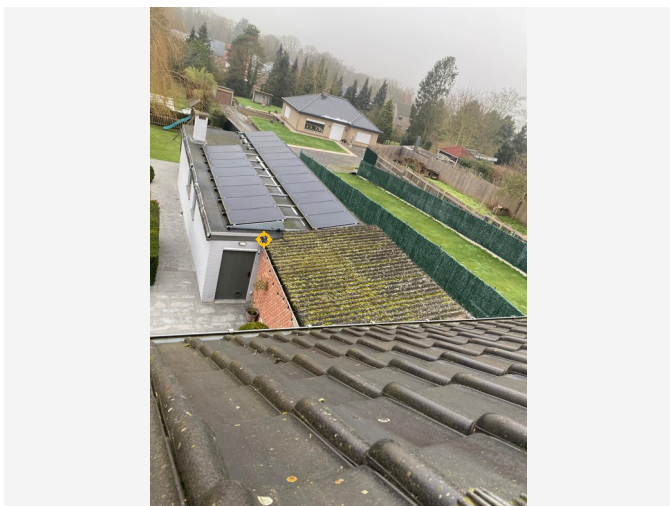
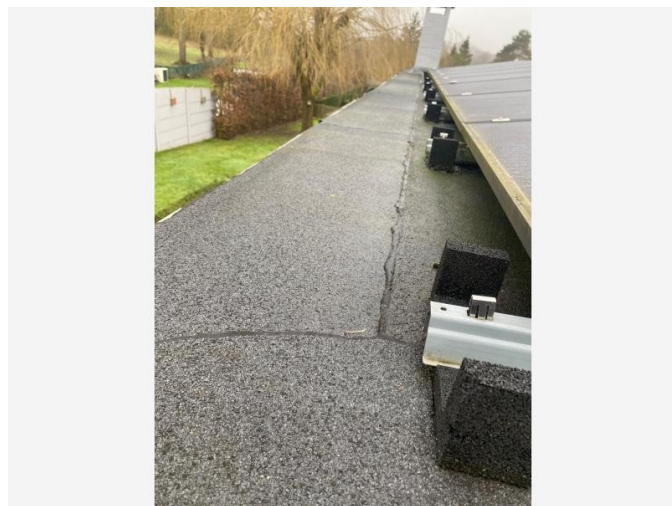
Fiche 7: Roofing

Geen asbest

#	Type	Referentie	Resultaat
7.1	Puntmonster	PM02: Roofing	Geen asbest

Beschrijving	Roofing
Omgeving	Buiten
Primaire drager	Plat dak
Bindmiddel van materiaal	Bitumen (roofing, teer, asfalt)
Gebondenheid op basis van bindmiddel	Hecht
Hoeveelheid (oppervlakte - aantal)	<ul style="list-style-type: none">• 160,00 m² - 1 stuk
Totale oppervlakte	160,00 m ²
Identificatiemethode	Vaststelling met monstername
Destructieve handeling voor identificatie	Nee
Opmerking	Het grote bijgebouw is op het plat dak afgewerkt met roofing. Gelet op de voorschriften van het inspectieprotocol gaan wij over tot staalname.

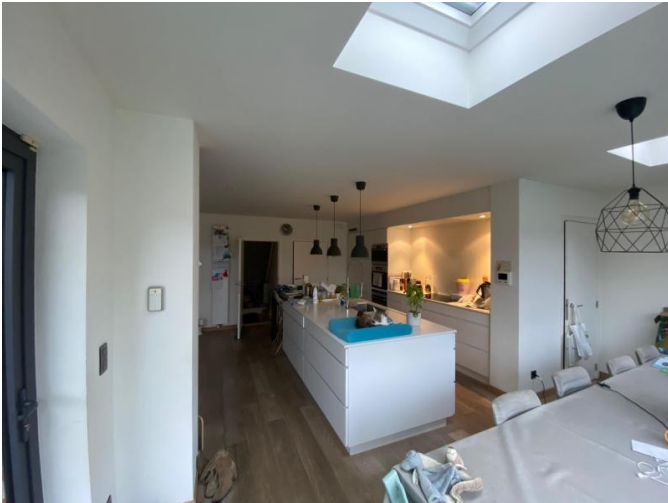
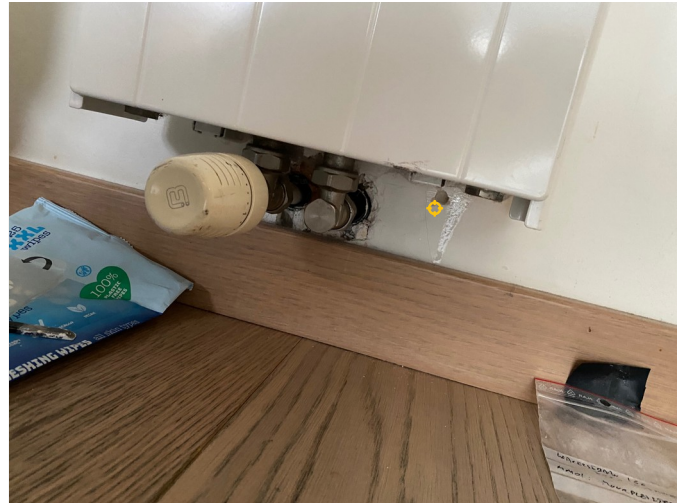
Fiche 8: Muurpleister

Geen asbest

#	Type	Referentie	Resultaat
8.1	Mengmonster	MM01: Muurpleister	Geen asbest

Beschrijving	Muurpleister
Omgeving	Binnen
Primaire drager	Binnenwand
Bindmiddel van materiaal	Gips - kalk
Gebondenheid op basis van bindmiddel	Niet-hechtgebonden
Hoeveelheid (oppervlakte - dikte - aantal)	<ul style="list-style-type: none">• 75,00 m² - 1,00 cm - 1 stuk• 181,00 m² - 1,00 cm - 1 stuk• 85,00 m² - 1,00 cm - 1 stuk• 42,50 m² - 1,00 cm - 1 stuk
Totaal volume	3,835 m ³
Identificatiemethode	Vaststelling met monstername
Destructieve handeling voor identificatie	Nee
Opmerking	Verschillende wanden in de woning zijn voorzien van pleisterwerk. Gelet op de bepalingen van het inspectieprotocol gaan wij over tot staalname.
