Asbestinventarisatetest

Borredam 4/10, 1740 Ternat

Attestnummer : 20260509-000155.000

Uitgegeven op : 09.05.2026

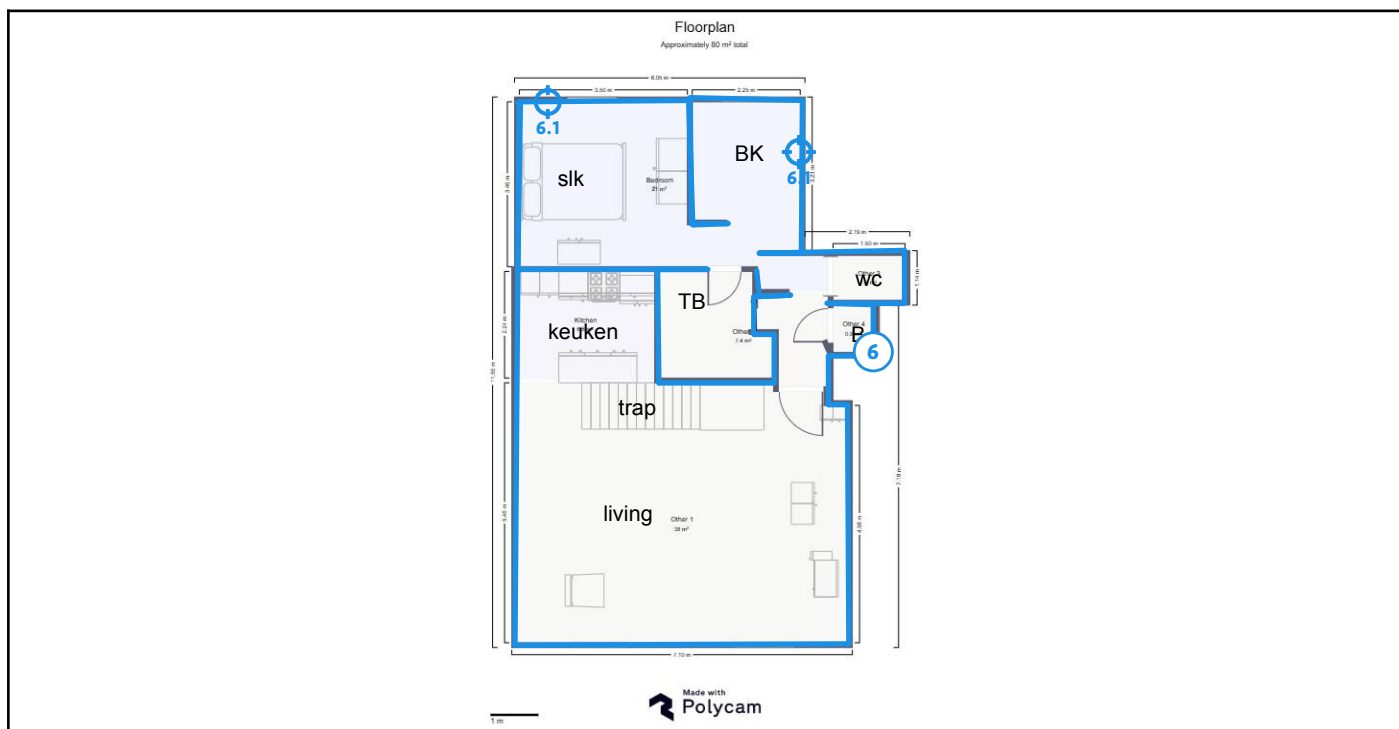
Plan 1.2: Plan tweede verdieping

Beschrijving	Type	Actie
6. Pleisterwerk wanden	Geen asbest	-
6.1 Code: 01	Mengmonster	-

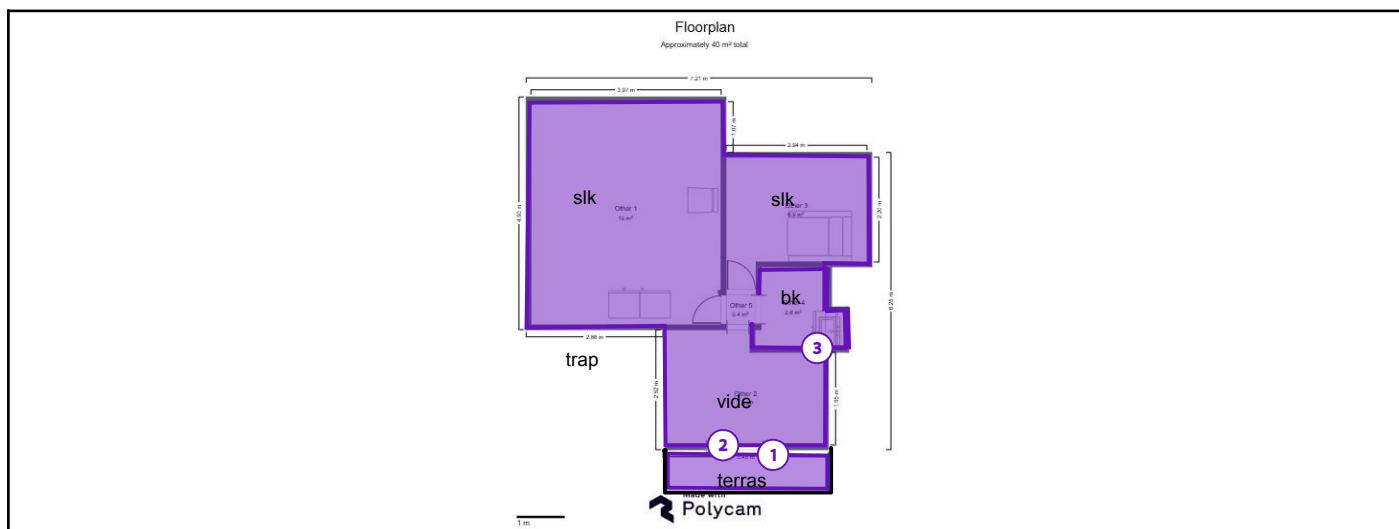
Plan 1.3: Plan derde verdieping

Beschrijving	Type	Actie
1. Terras	Advies	-
2. Plafonds bestaande uit voorzetpanelen	Advies	-
3. Faiencetegels (lijm)	Advies	-

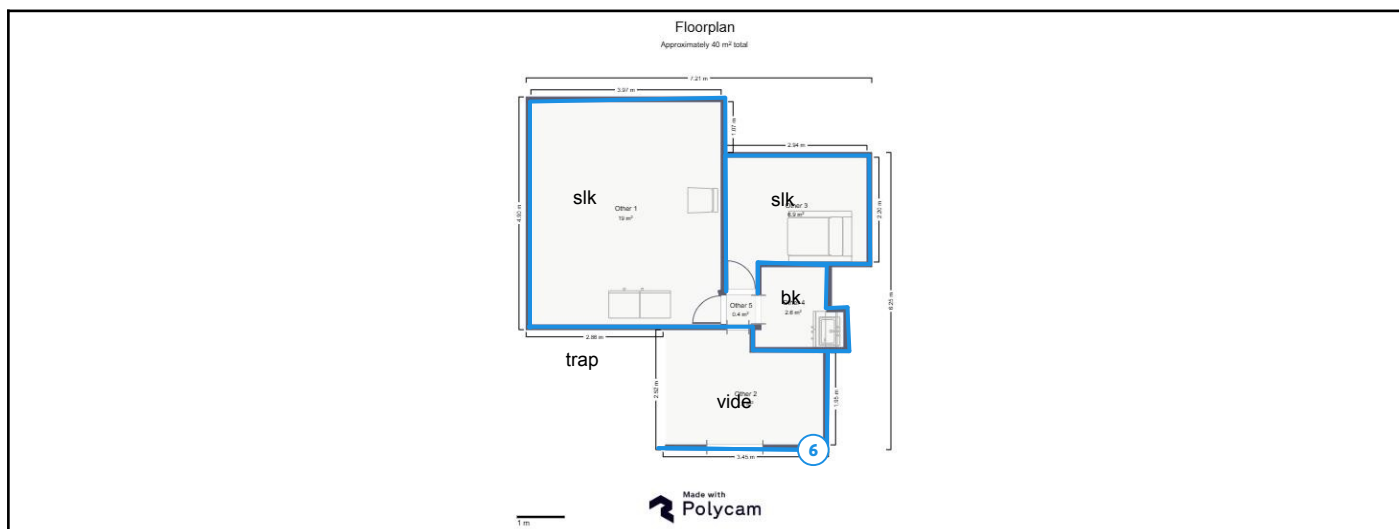
Plan 1.4: Plan derde verdieping

Beschrijving	Type	Actie
6. Pleisterwerk wanden	Geen asbest	-

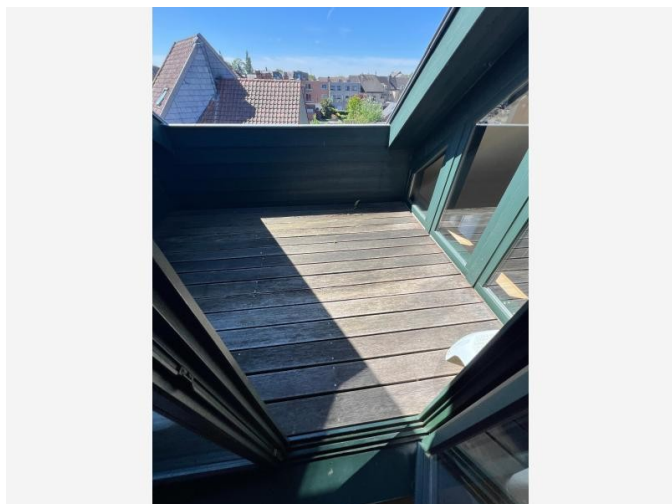
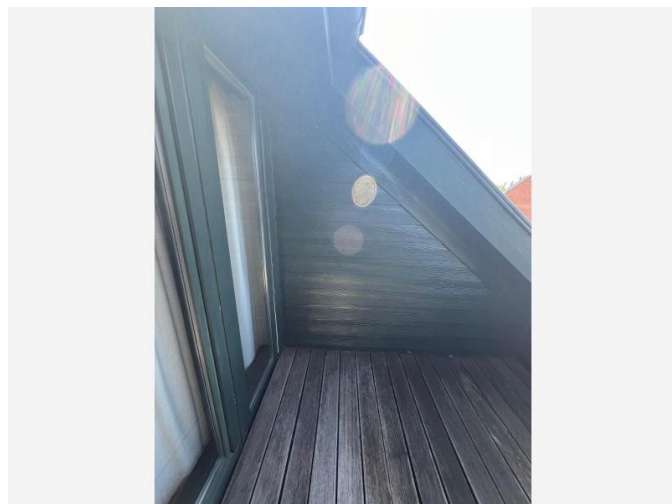
Geen waarneembare asbestverdachte materialen aangetroffen.

Basis voor advies	De asbestdeskundige beoordeelt het materiaal als niet-asbestverdacht.
--------------------------	---

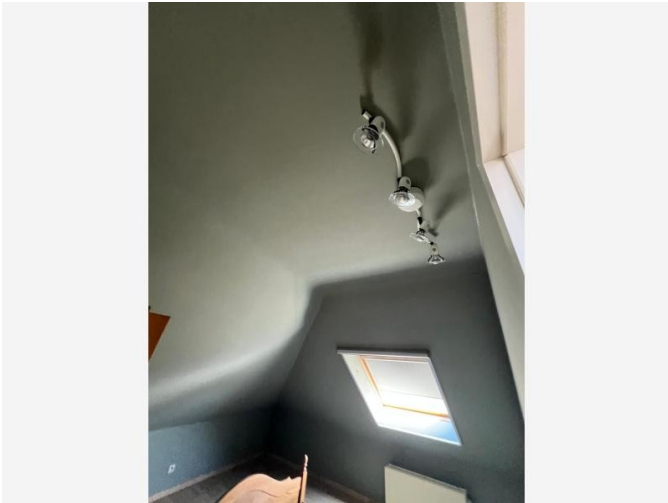
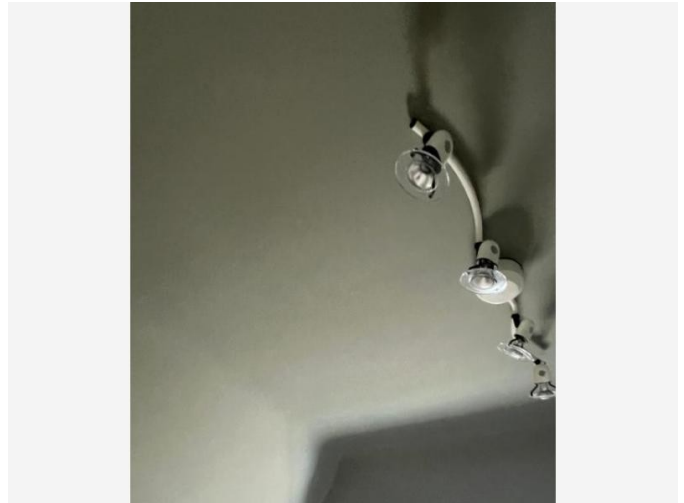
De plafonds werden afgewerkt met niet-asbestverdachte voorzetpanelen die inspectie van de bedekte structuur (opbouw, pleisterwerk) verhinderen.

Basis voor advies	De asbestdeskundige beoordeelt het materiaal als niet-asbestverdacht.
Primaire drager	Plafond

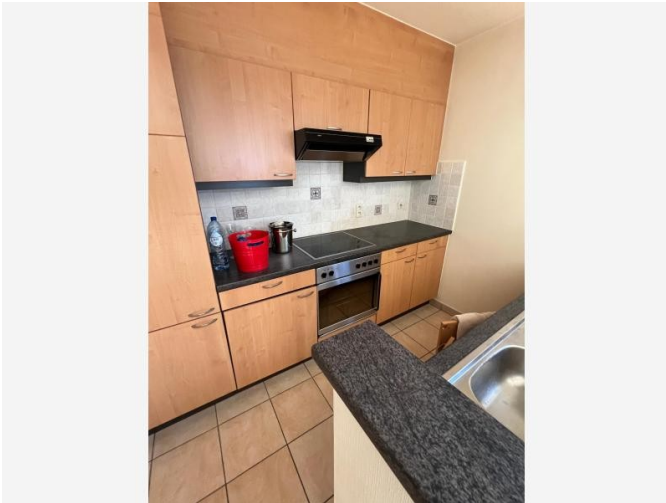
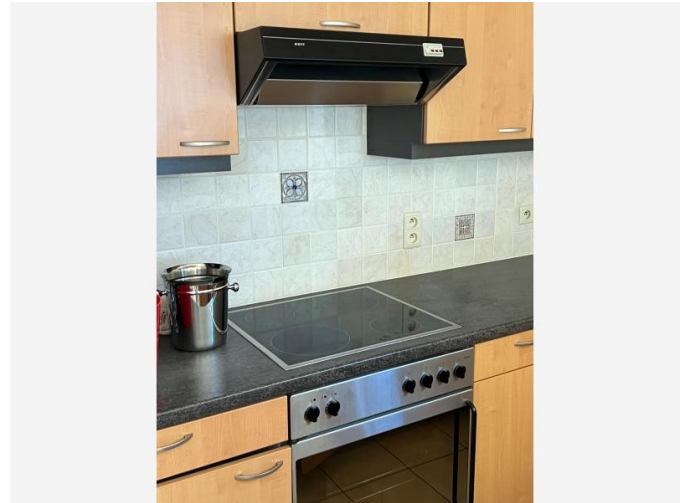
Faiencetegels zijn mogelijk gelijmd met asbesthoudende lijm. Bij werken, laat dit controleren.

Beoordeling op basis van expertise, zonder een vaststelling door de asbestdeskundige.

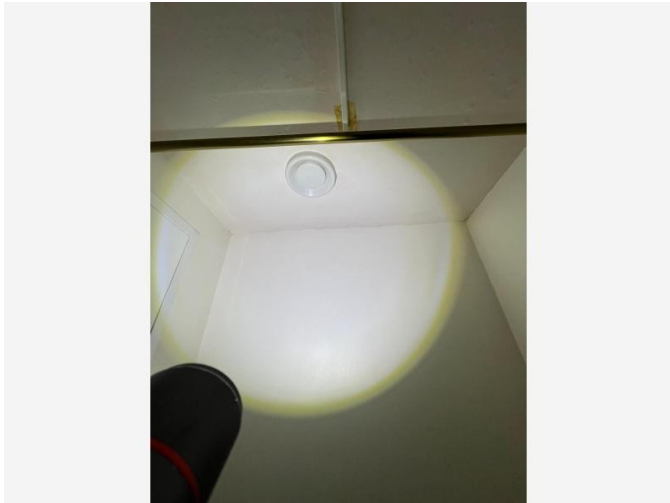
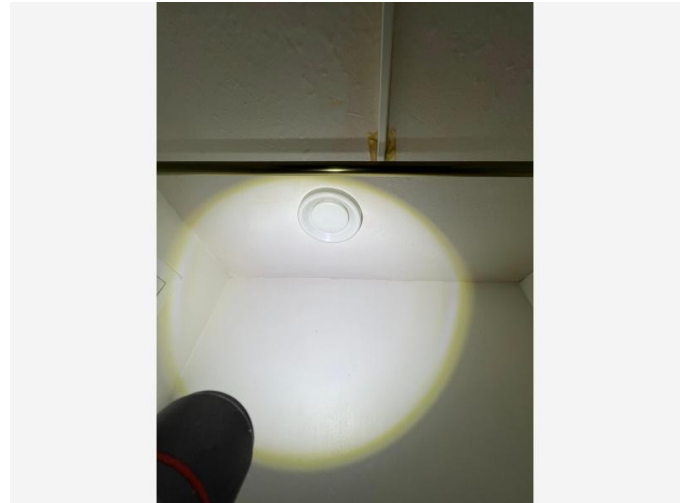
De ventilatiekanalen zijn niet waarneembaar. Het is niet uitgesloten dat ze asbestverdacht zijn.

Basis voor advies	Beoordeling op basis van expertise, zonder een vaststelling door de asbestdeskundige.
-------------------	---

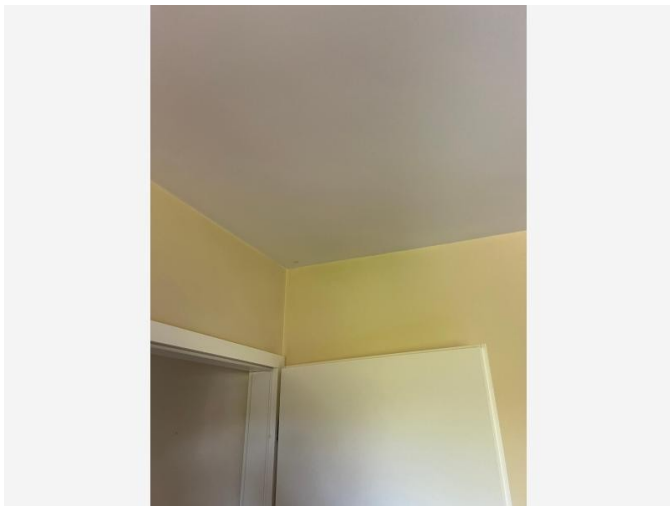
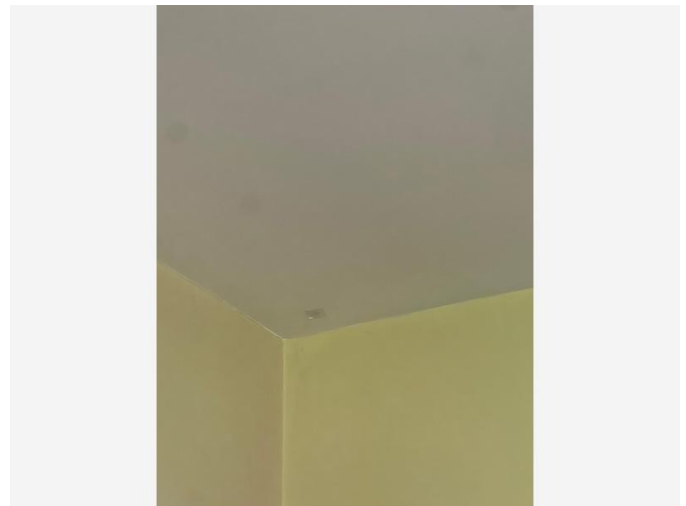
Geen asbest

#	Type	Referentie	Resultaat
5.1	Mengmonster	02	Geen asbest

Beschrijving	Pleisterwerk plafonds
Omgeving	Binnen
Primaire drager	Plafond
Bindmiddel van materiaal	Gips - kalk
Gebondenheid op basis van bindmiddel	Niet-hechtgebonden
Hoeveelheid (oppervlakte - dikte - aantal)	• 125,00 m ² - 1,00 cm - 1 stuk
Totaal volume	1,25 m ³
Identificatiemethode	Een monstername door de asbestdeskundige met laboanalyse door een asbestlabo.
Destructieve handeling voor identificatie	Nee
Opmerking	De hoeveelheid is een zo nauwkeurig mogelijke opmeting. Hieraan kunnen evenwel geen rechten worden ontleend. Waar mogelijk, wordt staalname uitgevoerd conform het inspectieprotocol: in een droge ruimte zoals een slaapkamer, in een natte ruimte zoals een keuken of badkamer, in een traphal en in een stookruimte. Geen trappenhal of stookruimte aanwezig. Mengmonster genomen in badkamer en slaapkamer.

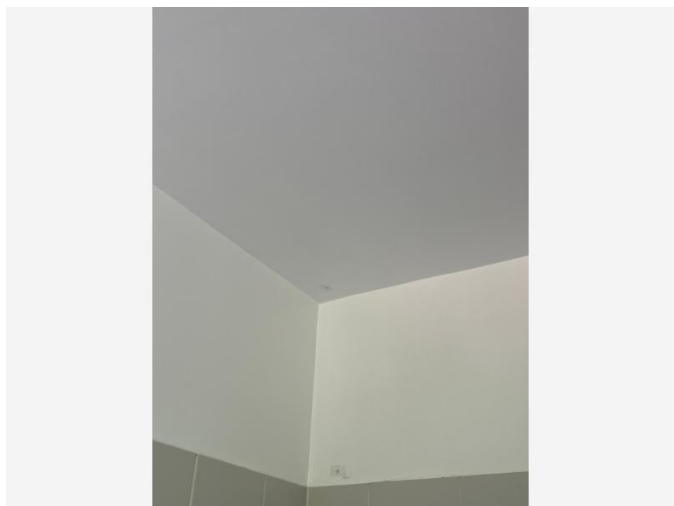
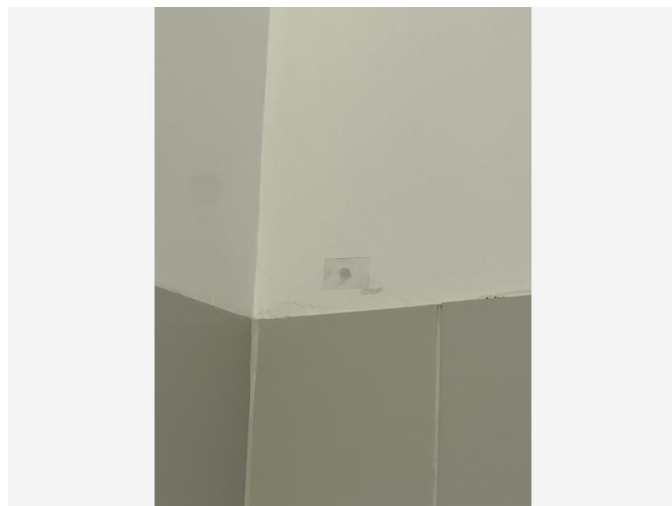
Fiche 6: Pleisterwerk wanden

Geen asbest

#	Type	Referentie	Resultaat
6.1	Mengmonster	01	Geen asbest

Beschrijving	Pleisterwerk wanden
Omgeving	Binnen
Primaire drager	Binnenwand
Bindmiddel van materiaal	Gips - kalk
Gebondenheid op basis van bindmiddel	Niet-hechtgebonden
Hoeveelheid (oppervlakte - dikte - aantal)	• 140,00 m ² - 1,00 cm - 1 stuk
Totaal volume	1,40 m ³
Identificatiemethode	Een monstername door de asbestdeskundige met laboanalyse door een asbestlabo.
Destructieve handeling voor identificatie	Nee
Opmerking	De hoeveelheid is een zo nauwkeurig mogelijke opmeting. Hieraan kunnen evenwel geen rechten worden ontleend. Waar mogelijk, wordt staalname uitgevoerd conform het inspectieprotocol: in een droge ruimte zoals een slaapkamer, in een natte ruimte zoals een keuken of badkamer, in een traphal en in een stookruimte. Mengmonster genomen in badkamer en slaapkamer. Geen trappenhal of stookruimte aanwezig
