Asbestinventarisatetest

Brusselsesteenweg 422/1, 3090 Overijse

Attestnummer : 20260504-000155.000

Niet-asbestveilig

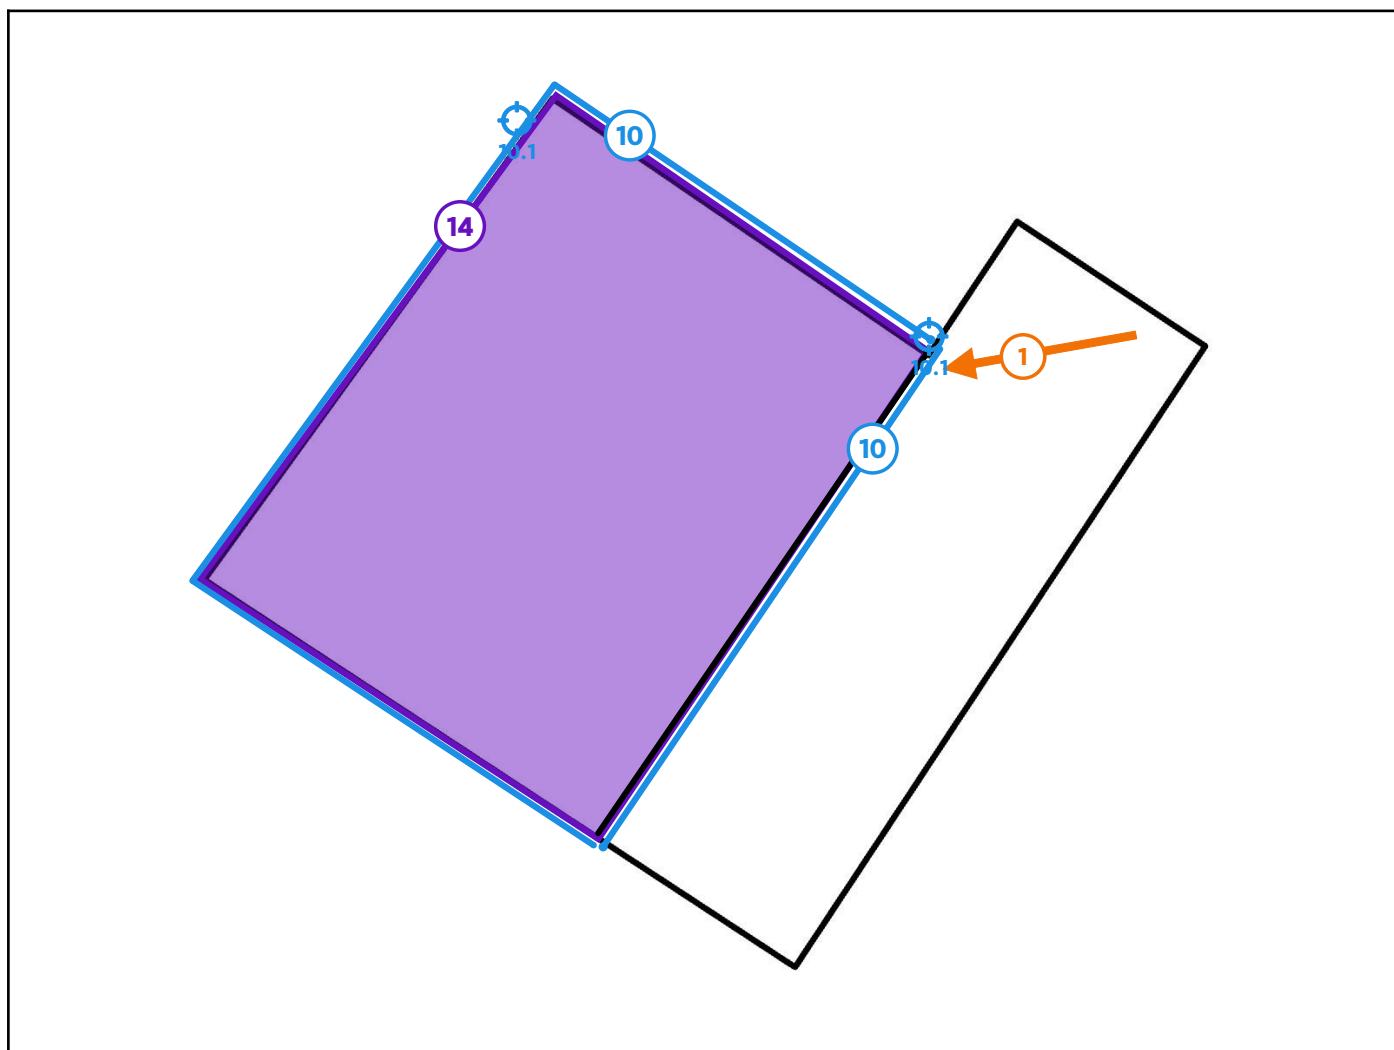
Plan 1.7: Woning buitenschil

Beschrijving	Type	Actie
1. Schouwbuis (visueel vastgesteld)	Asbestmateriaal	Verwijderen
10. Cementering buiten (met staalname)	Geen asbest	-
10.1 Code: 2	Mengmonster	-
14. Dakbedekking niet verdacht.	Overige ruimte of materiaal	-

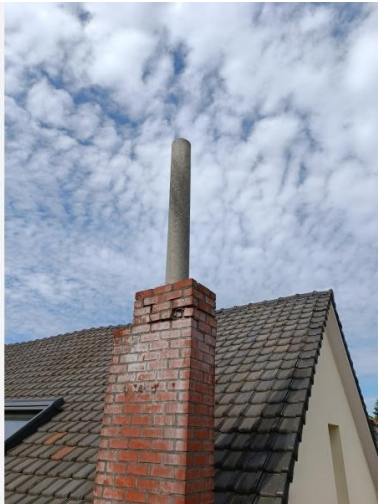
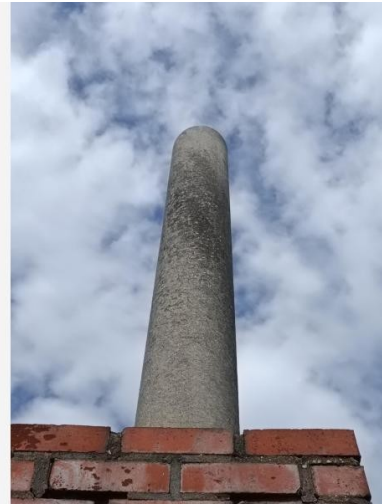
Het asbestmateriaal valt onder de mijlpaal van 2034.

Eindbeoordeling materiaalrisico	Verhoogd materiaalrisico en/of verhoogde kans op vezelvrijgave
---------------------------------	--

Gebondenheid	Categorie 1: hechtgebonden in oorsprong
Asbestsoort (vezeltype)	Crocidoliet aanwezig
Asbestconcentratie	Laag (< 50%)
Afschermingsgraad van het gehele materiaal	Geheel of deels vrij aan binnenluchtstromen
Toestand van het materiaal	Licht beschadigd, licht verweerd. Intacte calciumsilicaatplaat of materiaal met categorie 3-gebondenheid

Beschrijving	Schouwbus (visueel vastgesteld)
Omgeving	Buiten
Primaire drager	HVAC infrastructuur en uitrusting
Asbestmateriaal	Rookgaskanaal
Bindmiddel van asbestmateriaal	Cement
Gebondenheid op basis van bindmiddel	Hecht
Hoeveelheid (lengte - omtrek - dikte - aantal)	<ul style="list-style-type: none">• 2,00 m - 60,00 cm - 1,00 cm - 1 stuk
Totaal volume	0,012 m ³
Eenvoudig bereikbaar	Ja
Bevestigingswijze	<ul style="list-style-type: none">• Verlijmd, ingegoten, versmeerd
Identificatiemethode	De asbestdeskundige beoordeelt het materiaal als asbesthoudend, en dit zonder monsternamen.
Destructieve handeling voor identificatie	Nee
Opmerking	<p>Op het dak is een schouwbus aanwezig.</p> <p>De vermelde oppervlaktes, diktes en volumes betreffen een beredeneerde schatting. Er worden geen rechten verleend aan deze oppervlaktes/diktes/volumes.</p>

- Verwijder dit asbestmateriaal zo snel mogelijk. Volg de toestand goed op.
- Voer bijkomende staalname(s) uit.

- Eenvoudige handelingen: mag via doe-het-zelf of door werknemer(s) met opleidingsattest eenvoudige handelingen
EH via doe-het zelf De buis kan voorzichtig losgebeiteld worden , extra bevochtigen om stof te voorkomen
Standaard dragen van de nodige wegwerp beschermingsmiddelen FFP 3 masker , handschoenen en tyvec
CAT III type 5-6 , afwasbaar schoeisel Bij de gemeente/containerpark afsluitzakken halen om dubbel in te pakken , sluit luchtdicht af en breng naar het plaatselijk containerpark als hechtgebonden asbestafval. Voor hechtgebonden toepassingen: Bij verwijdering door doe-het-zelf moet men dit afval dubbel en luchtdicht verpakt aandienen bij het gemeentelijk recyclagepark. Men raadpleegt best op voorhand de voorwaarden van het recyclagepark. Zie ook link Zie <https://ovam.vlaanderen.be/wie-mag-wat-verwijderen>
<https://ovam.vlaanderen.be/voorzorgsmaatregelen-bij-asbestverwijdering>
<https://ovam.vlaanderen.be/asbestafval-afvoeren> Zie ook wetgevend kader (website van de OVAM en CODEX boek VI titel 3). <http://werk.belgie.be/sites/default/files/content/documents/Welzijn%20op%20het%20werk/Regelgeving/Codex%20boek%20VI%20titel%203%20Asbest.pdf> methodiek verwijderingsmethodes

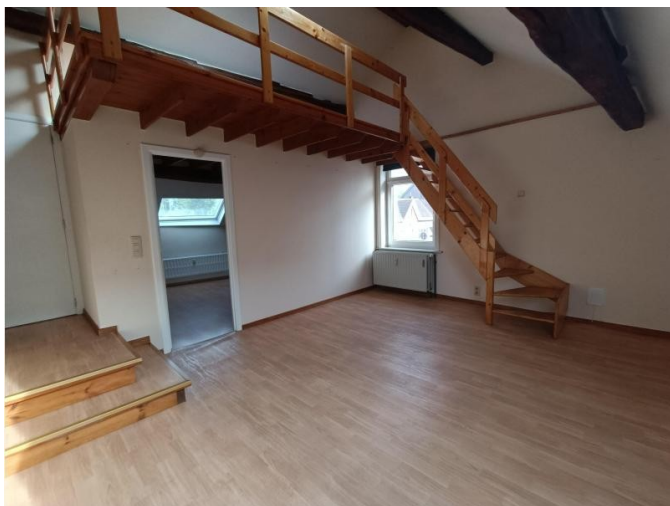
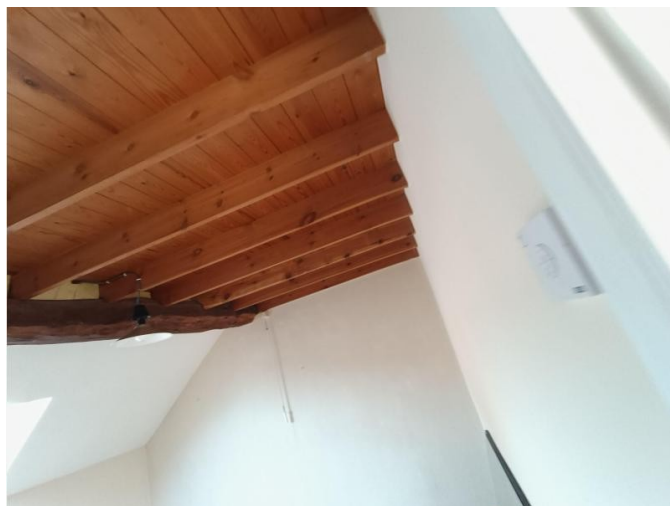
Plafonds zijn afgewerkt met valse plafonds in plaatmateriaal (gipsplaten/ pvc/ hout). Het is niet duidelijk of er pleisterwerk of ander verdacht asbestmateriaal aanwezig is achter / op deze valse plafonds, het is aangewezen om bijkomend onderzoek uit te voeren bij werken. Zonder destructieve handeling is het niet mogelijk om na te gaan of er asbesthoudende materialen aanwezig zijn achter de plafond afwerking. Als bij sloop of renovatie blijkt dat er achter deze plafonds nog pleisterwerk of asbest verdachte toepassingen aanwezig zijn, moet dit bemonsterd worden.

Basis voor advies	De asbestdeskundige beoordeelt het materiaal als niet-asbestverdacht.
-------------------	---

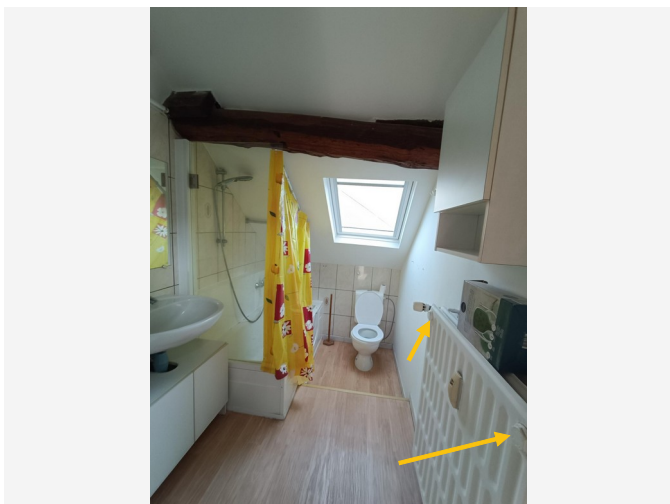
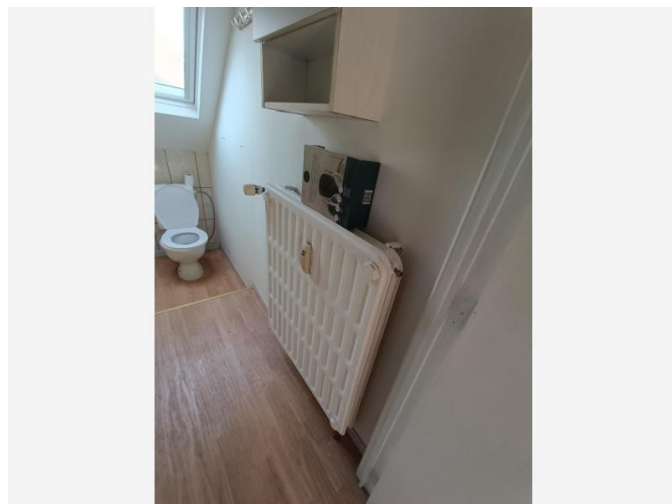
Mogelijks bevinden er zich in de radiatoren asbesthoudende pakkingen. Een monstername om dit uit te sluiten wordt verhinderd om destructieve handelingen aan een installatie in gebruik te vermijden.

Er kunnen inwendige asbesthoudende dichtingen aanwezig zijn tussen de lamellen of aan de doppen van de gietijzeren radiatoren.

Basis voor advies	Beoordeling op basis van expertise, zonder een vaststelling door de asbestdeskundige.
-------------------	---

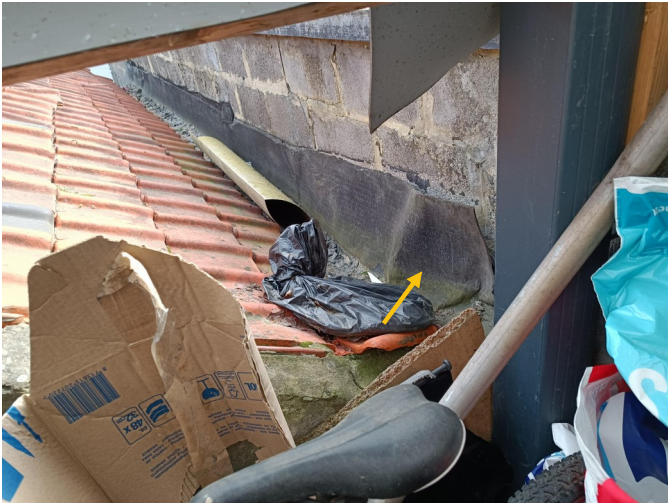
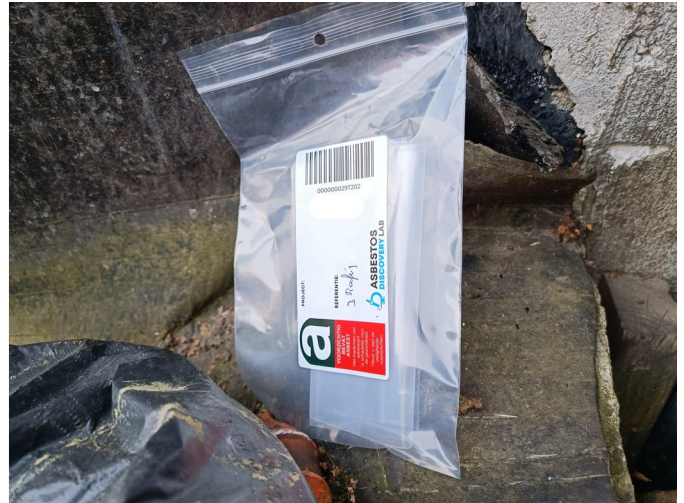
Fiche 5: Dakgoot roofing garage (met staalname)

Geen asbest

#	Type	Referentie	Resultaat
5.1	Puntmonster	3	Geen asbest

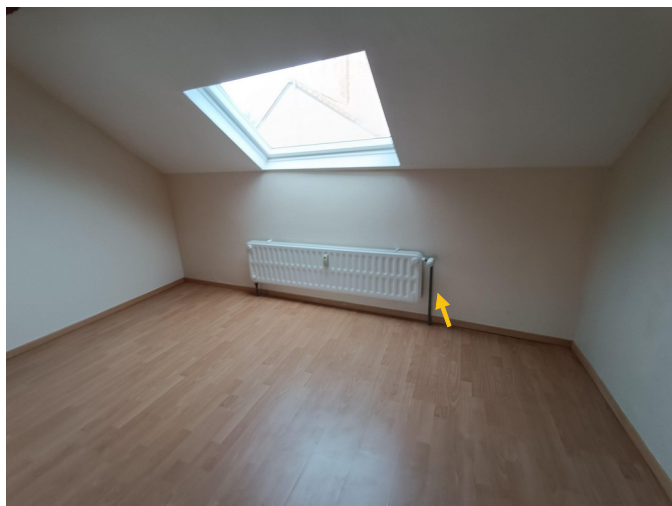
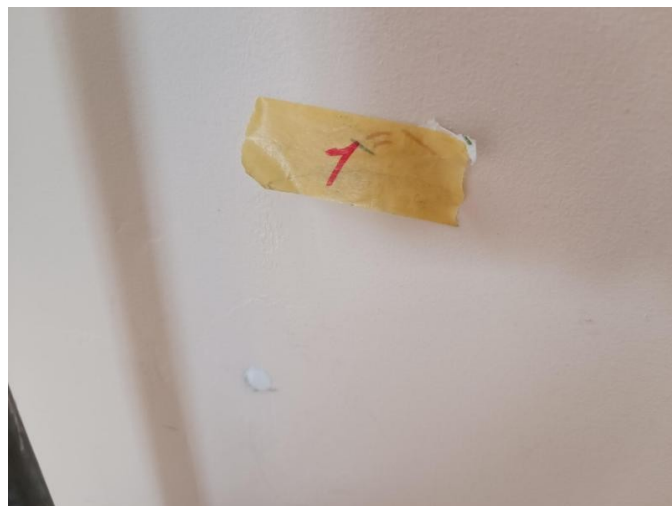
Fiche 6: Muurpleister woning

Geen asbest

#	Type	Referentie	Resultaat
6.1	Mengmonster	1	Geen asbest

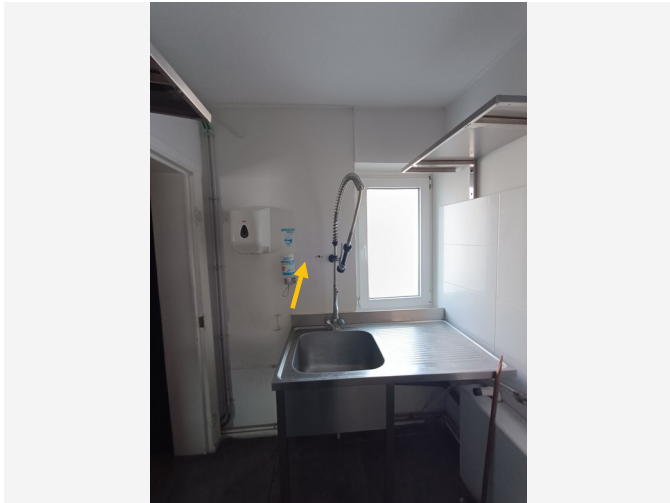
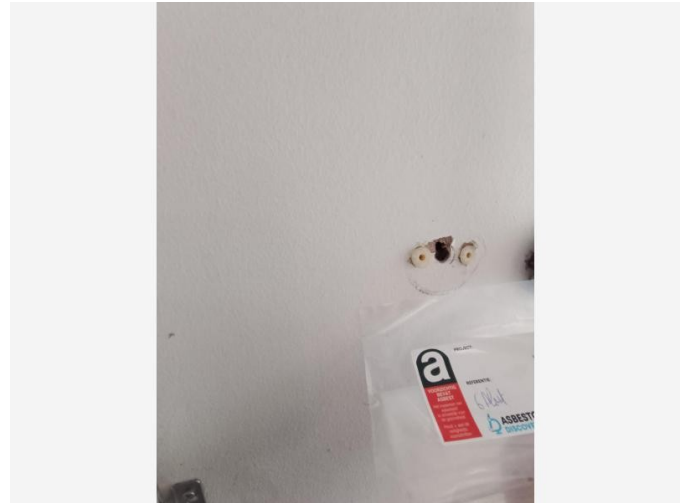
Fiche 7: Platen tegen muur (visueel vastgesteld)

Geen asbest

#	Type	Referentie	Resultaat
7.1	Puntmonster	6	Geen asbest

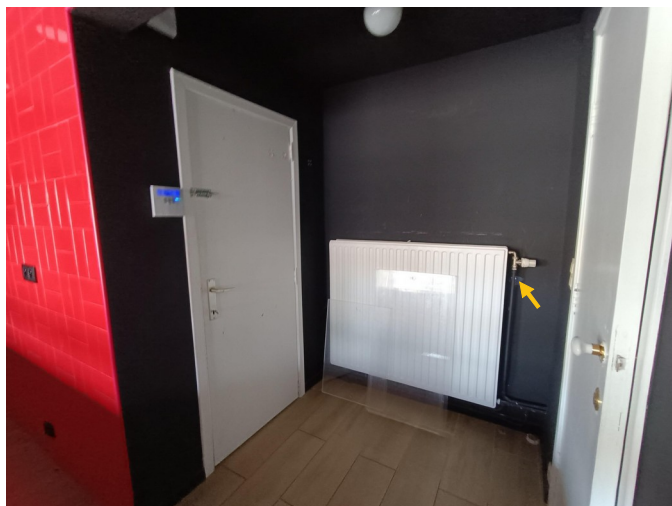
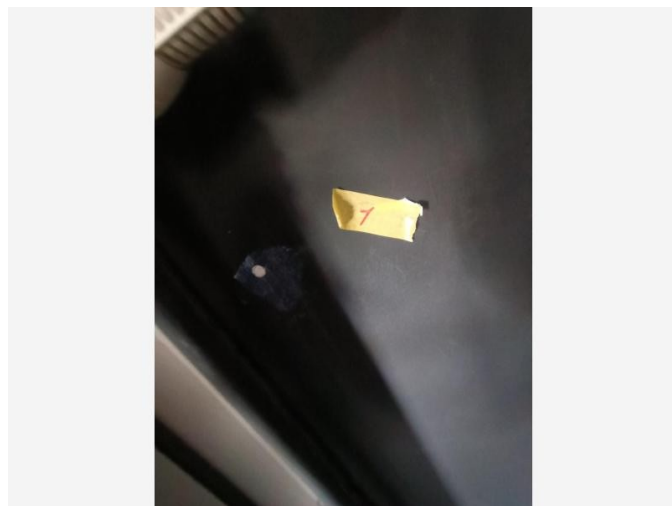
Geen asbest

#	Type	Referentie	Resultaat
8.1	Mengmonster	4	Geen asbest

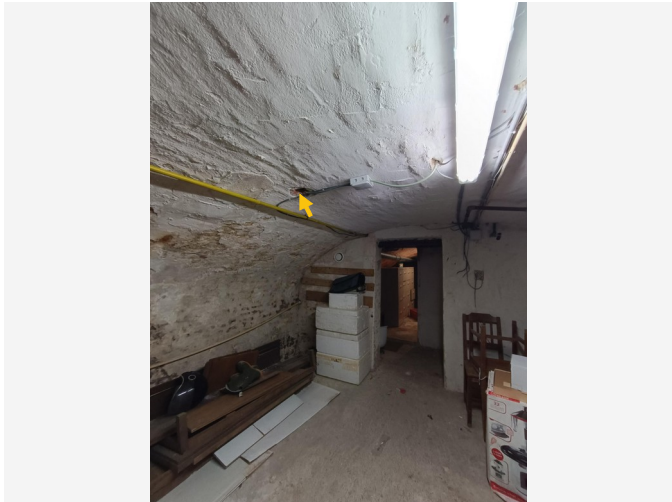
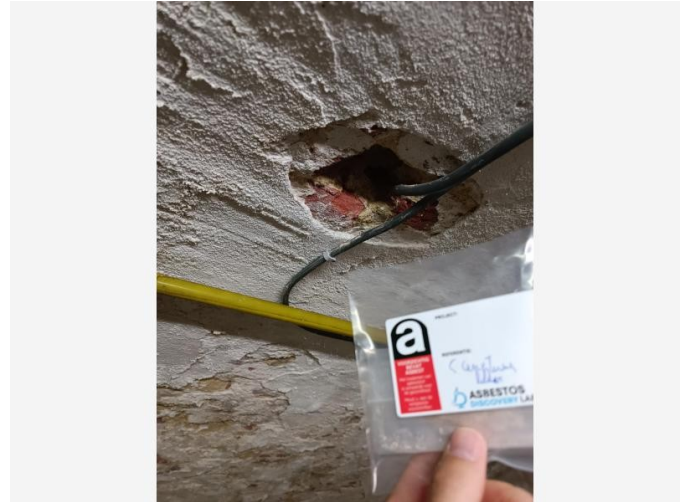
Fiche 9: Cementering binnentoepassing (met staalname)

Geen asbest

#	Type	Referentie	Resultaat
9.1	Mengmonster	5	Geen asbest

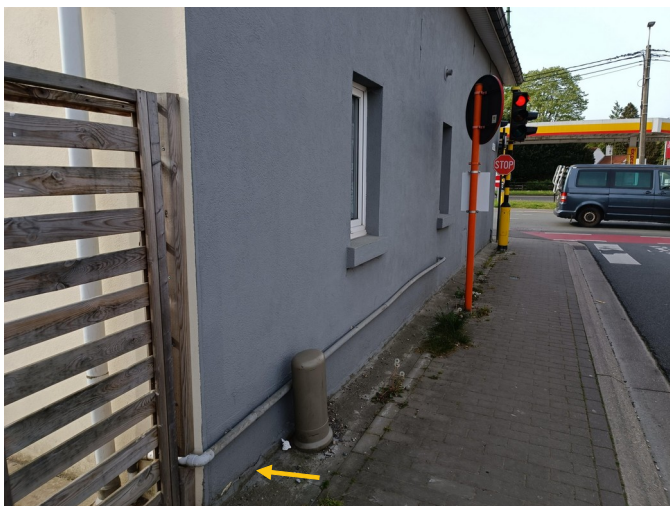
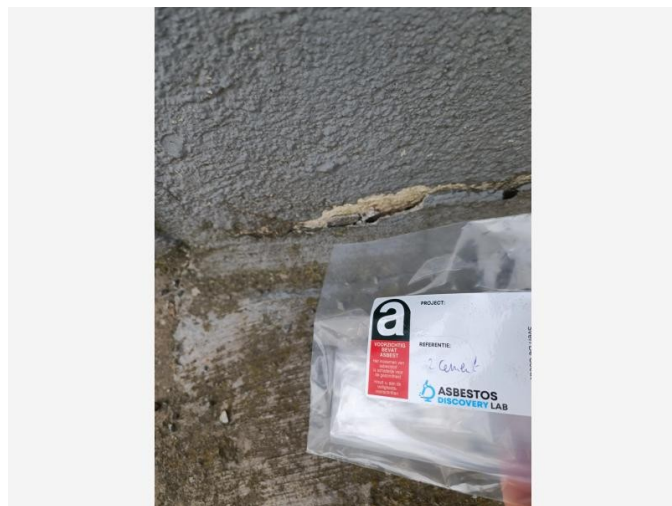
Geen asbest

#	Type	Referentie	Resultaat
10.1	Mengmonster	2	Geen asbest
