Asbestinventarisatetest

Brusselsesteenweg 422/2, 3090 Overijse

Attestnummer : 20260504-000154.000

Uitgegeven op : 04.05.2026

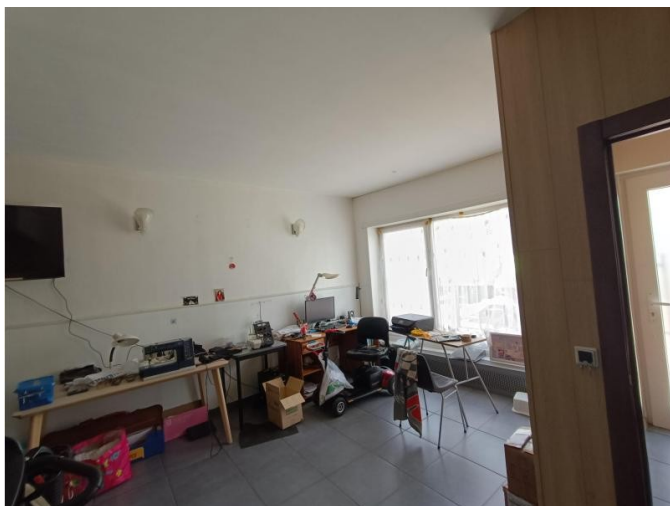
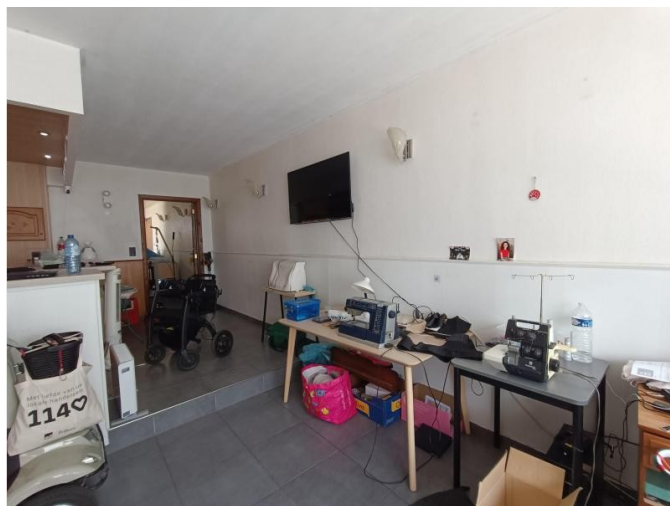
binnenwanden zijn afgewerkt met valse wanden. Het is niet duidelijk of er pleisterwerk of asbest toepassingen aanwezig zijn achter/op deze valse wanden, het is aangewezen om bijkomend onderzoek uit te voeren bij werken.

Zonder destructieve handeling is het niet mogelijk om na te gaan of er asbesthoudende materialen aanwezig zijn achter de wand afwerking. Als bij sloop of renovatie blijkt dat er achter deze wanden nog pleisterwerk of asbest verdachte toepassingen aanwezig zijn, moet dit bemonsterd worden.

Basis voor advies	De asbestdeskundige beoordeelt het materiaal als niet-asbestverdacht.
-------------------	---

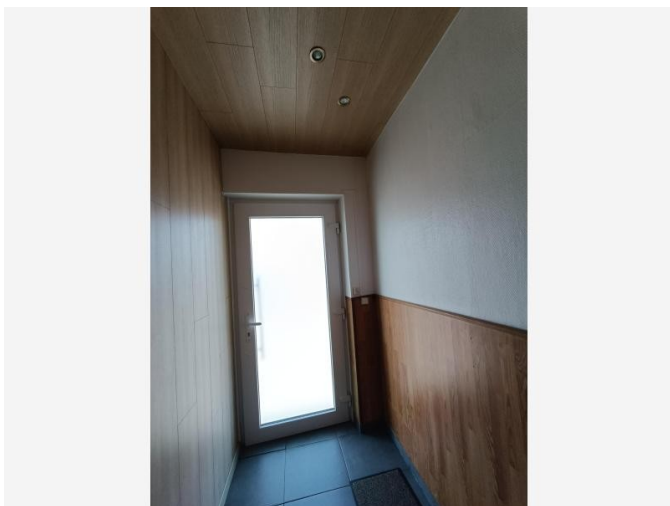
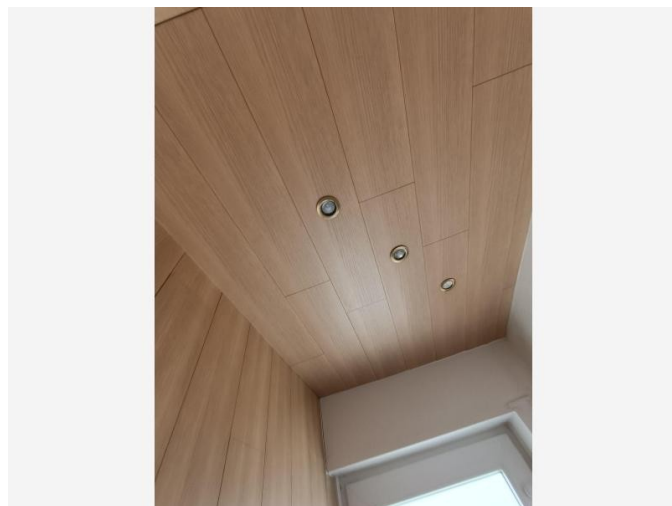
Plafonds zijn afgewerkt met valse plafonds in plaatmateriaal (gipsplaten/ pvc/ hout). Het is niet duidelijk of er pleisterwerk of ander verdacht asbestmateriaal aanwezig is achter / op deze valse plafonds, het is aangewezen om bijkomend onderzoek uit te voeren bij werken. Zonder destructieve handeling is het niet mogelijk om na te gaan of er asbesthoudende materialen aanwezig zijn achter de plafond afwerking. Als bij sloop of renovatie blijkt dat er achter deze plafonds nog pleisterwerk of asbest verdachte toepassingen aanwezig zijn, moet dit bemonsterd worden.

Basis voor advies	De asbestdeskundige beoordeelt het materiaal als niet-asbestverdacht.
-------------------	---

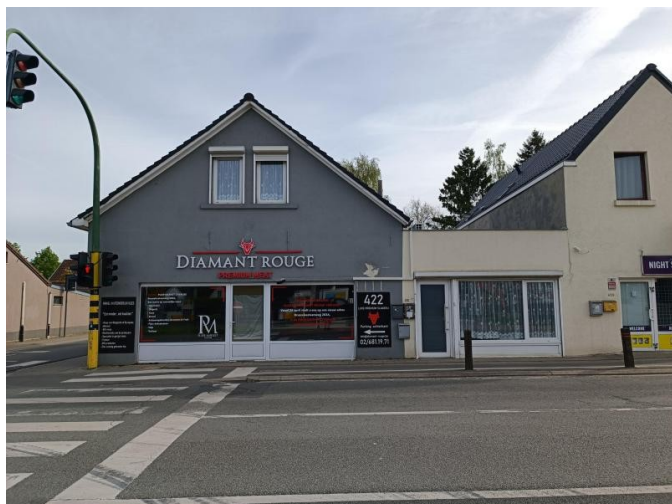
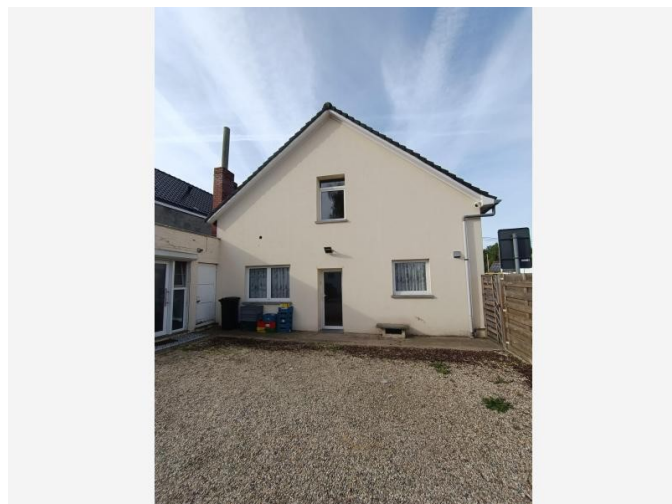
Fiche 3: Cementering buiten

Geen asbest

Beschrijving	Cementering buiten
Omgeving	Buiten
Primaire drager	Wand buitenschil
Bindmiddel van materiaal	Cement
Gebondenheid op basis van bindmiddel	Hecht
Hoeveelheid (gewicht - aantal)	• 300,00 kg - 1 stuk
Totaal gewicht	300,00 kg
Identificatiemethode	De asbestdeskundige gebruikt een bestaande laboanalyse als bewijsdocument met bevestiging door vaststelling en expertise.
Destructieve handeling voor identificatie	Nee
Opmerking	De vermelde oppervlaktes en volumes betreffen een beredeneerde schatting. Er worden geen rechten verleend aan deze oppervlaktes/volumes. De dikte is een schatting die voorkomt uit de monsterplaatsen en is daarom niet altijd representatief.

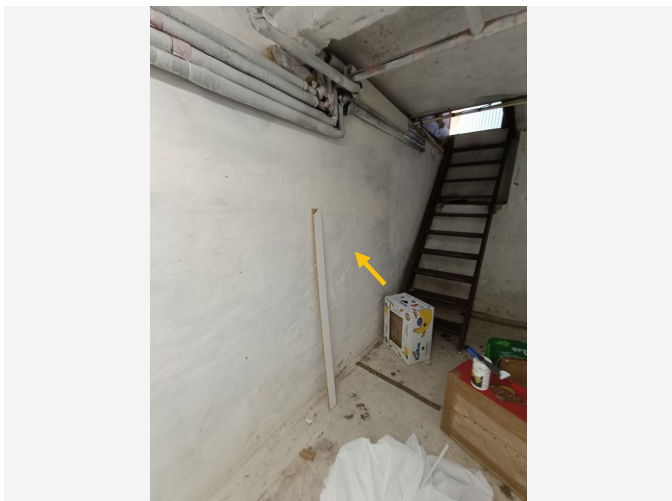
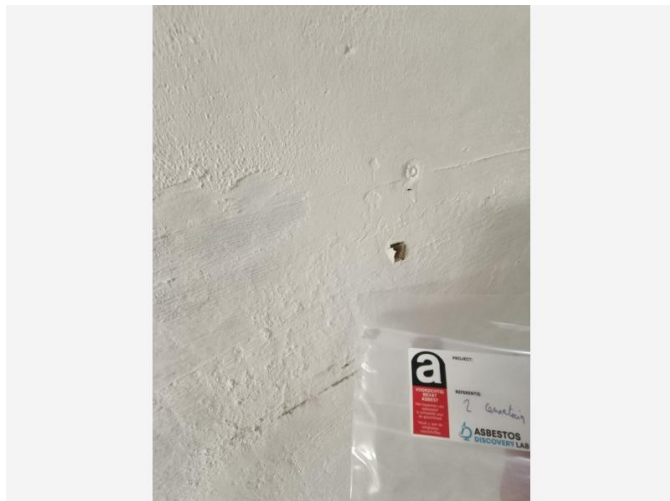
Fiche 4: Cementering binnentoepassing kelder (met staalname)

Geen asbest

#	Type	Referentie	Resultaat
4.1	Mengmonster	2	Geen asbest

Beschrijving	Cementering binnentoepassing kelder (met staalname)
Omgeving	Binnen
Primaire drager	Binnenwand
Bindmiddel van materiaal	Cement
Gebondenheid op basis van bindmiddel	Hecht
Hoeveelheid (gewicht - aantal)	<ul style="list-style-type: none">• 100,00 kg - 1 stuk
Totaal gewicht	100,00 kg
Identificatiemethode	Een monstername door de asbestdeskundige met laboanalyse door een asbestlabo.
Destructieve handeling voor identificatie	Nee
Opmerking	<p>De vermelde oppervlaktes en volumes betreffen een beredeneerde schatting. Er worden geen rechten verleend aan deze oppervlaktes/volumes. De dikte is een schatting die voorkomt uit de monsterplaatsen en is daarom niet altijd representatief.</p> <p>(staal genomen van twee plaatsen)</p>

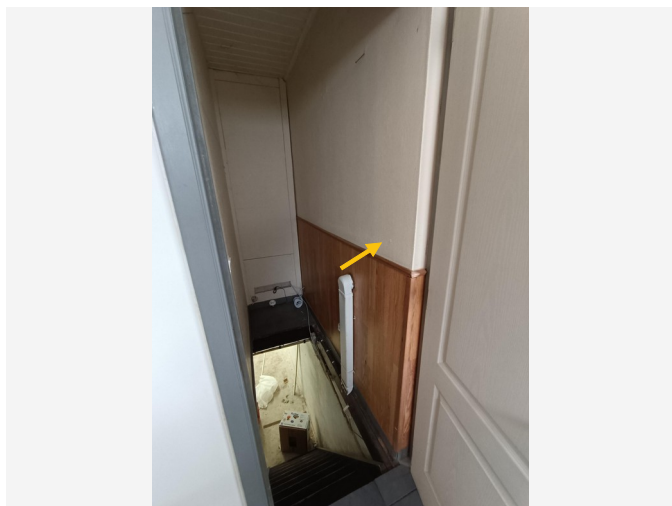
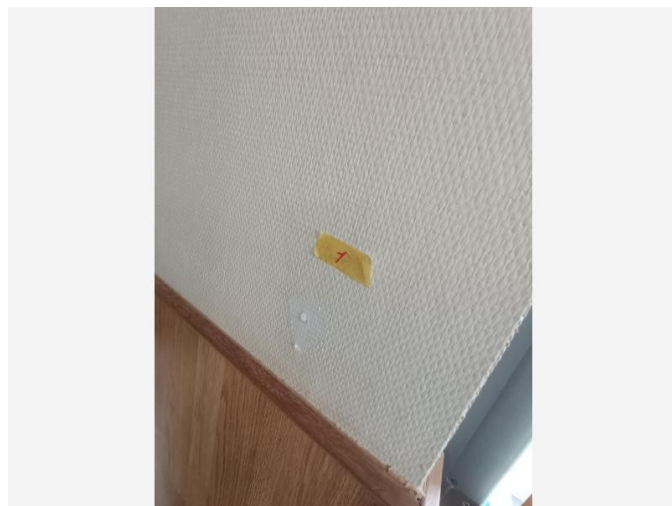
Geen asbest

#	Type	Referentie	Resultaat
5.1	Mengmonster	1	Geen asbest

Beschrijving	Muurpleister
Omgeving	Binnen
Primaire drager	Binnenwand
Bindmiddel van materiaal	Gips - kalk
Gebondenheid op basis van bindmiddel	Niet-hechtgebonden
Hoeveelheid (oppervlakte - dikte - aantal)	• 200,00 m ² - 1,00 cm - 1 stuk
Totaal volume	2,00 m ³
Identificatiemethode	Een monstername door de asbestdeskundige met laboanalyse door een asbestlabo.
Destructieve handeling voor identificatie	Nee
Opmerking	<p>Volgens het inspectieprotocol is een monstername van het pleisterwerk verplicht om dit te identificeren als niet-asbesthoudend.</p> <p>Locatie staalnames: individuele ruimte: gang / natte ruimte: valse wanden/ stookplaats: niet aanwezig / traphal: naar kelder</p> <p>De vermelde oppervlaktes en volumes betreffen een beredeneerde schatting. Er worden geen rechten verleend aan deze oppervlaktes/volumes. De dikte is een schatting die voorkomt uit de monsterplaatsen en is daarom niet altijd representatief.</p>

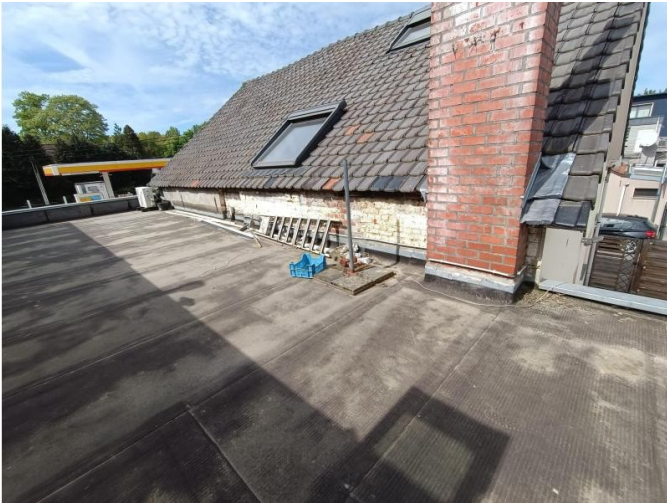
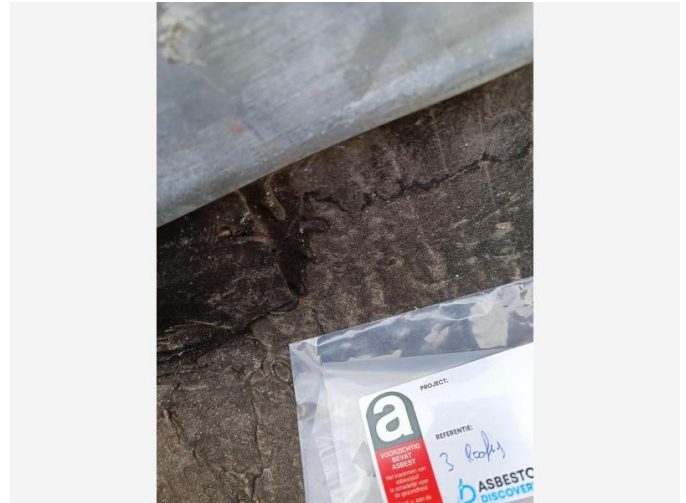
Fiche 6: Roofing (met staalname)

Geen asbest

#	Type	Referentie	Resultaat
6.1	Puntmonster	3	Geen asbest

Beschrijving	Roofing (met staalname)
Omgeving	Buiten
Primaire drager	Plat dak
Bindmiddel van materiaal	Bitumen (roofing, teer, asfalt)
Gebondenheid op basis van bindmiddel	Hecht
Hoeveelheid (oppervlakte - aantal)	• 70,00 m ² - 1 stuk
Totale oppervlakte	70,00 m ²
Identificatiemethode	Een monstername door de asbestdeskundige met laboanalyse door een asbestlabo.
Destructieve handeling voor identificatie	Nee
Opmerking	<p>Er werd een staal genomen aan een uitstekend stuk roofing waardoor de waterdichtheid niet in het gedrang komt.</p> <p>Er kan niet uitgesloten worden dat er onderlagen aanwezig zijn (bij dakwerken extra controle aangewezen)</p> <p>De vermelde oppervlaktes, diktes en volumes betreffen een beredeneerde schatting. Er worden geen rechten verleend aan deze oppervlaktes/diktes/volumes.</p>

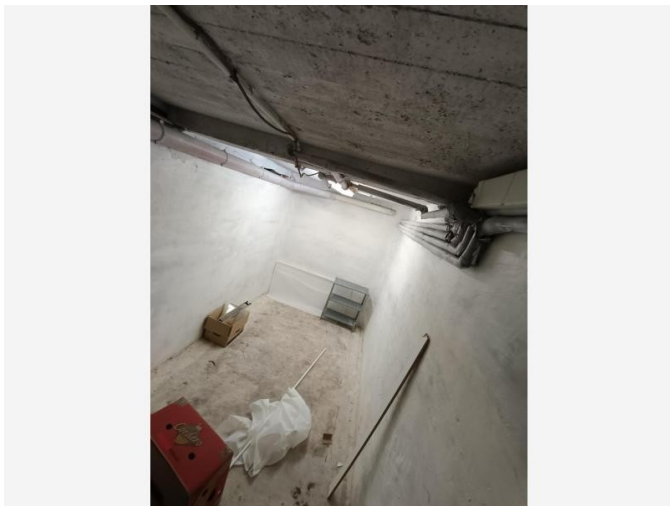
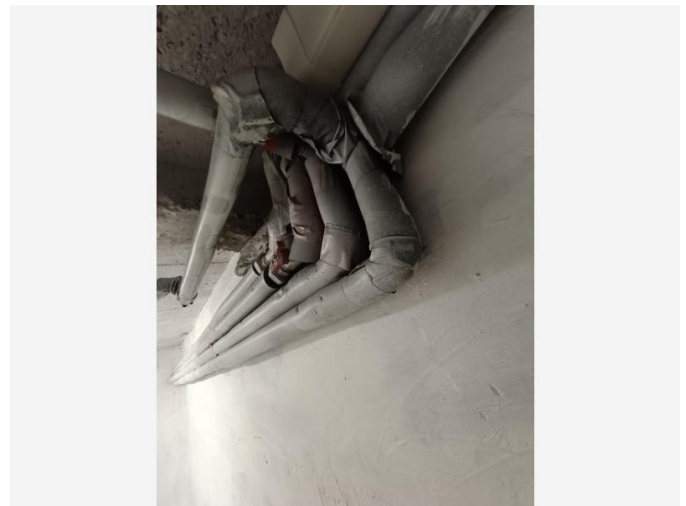
Beschrijving	Notitie	Terug te vinden op plannen
Fiche 7: Thermaflex/Armaflex leidingisolatie 1	Deze leidingisolatie bestaat uit polyolefine-schuim en bevat geen asbest verdacht materiaal.	-
Fiche 8: Kit niet verdacht (visueel vastgesteld)	De gebruikte siliconen kit is niet asbestverdacht	Plan 1.1: Gelijkvloers

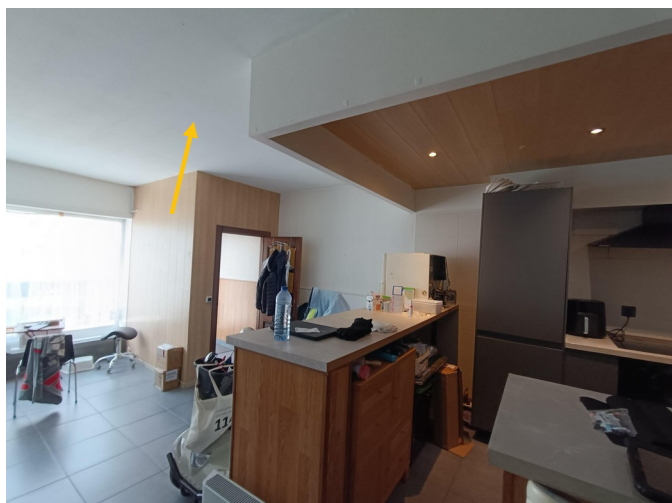
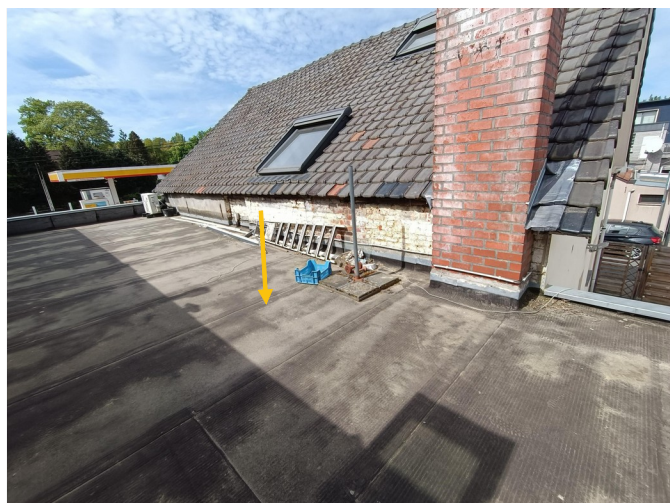
Fiche 9: onderdak (niet waarneembaar)

De asbestdeskundige controleert tijdens het onderzoek altijd bepaalde ruimtes en materialen die vaak asbest bevatten. Volgende onderdelen kon de asbestdeskundige echter niet onderzoeken. Het is dus mogelijk dat hier asbesthoudende materialen aanwezig zijn.
