Asbestinventarisatetest

Valentina Le Delierstraat 53, 2650 Edegem

Attestnummer : 20260508-000062.000

Uitgegeven op : 08.05.2026

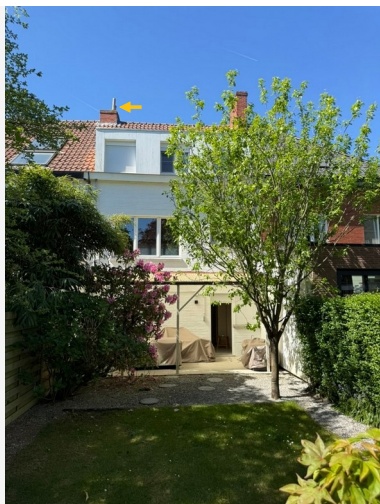
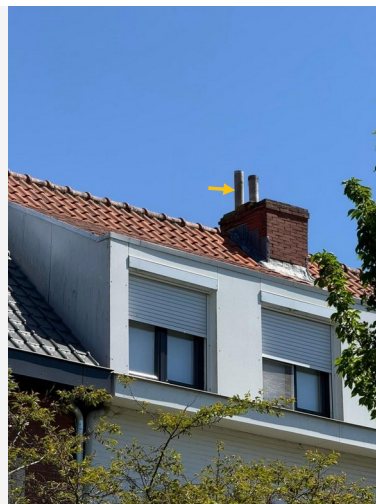
Het asbestmateriaal valt onder de mijlpaal van 2034.

Verwijderen

Eindbeoordeling materiaalrisico	Verhoogd materiaalrisico en/of verhoogde kans op vezelvrijgave
---------------------------------	--

Gebondenheid	Categorie 1: hechtgebonden in oorsprong
Asbestsoort (vezeltype)	Crocidoliet aanwezig
Asbestconcentratie	Laag (< 50%)
Afschermingsgraad van het gehele materiaal	Geheel of deels vrij aan de buitenlucht, maar geen contact met binnenlucht
Toestand van het materiaal	Matig beschadigd, matig verweerd

Beschrijving	Rookgasafvoerkanaal
Omgeving	Buiten
Primaire drager	HVAC infrastructuur en uitrusting
Asbestmateriaal	Rookgaskanaal
Bindmiddel van asbestmateriaal	Cement
Gebondenheid op basis van bindmiddel	Hecht
Hoeveelheid (lengte - omtrek - dikte - aantal)	<ul style="list-style-type: none">• 1,50 m - 60,00 cm - 3,00 cm - 1 stuk
Totaal volume	0,027 m ³
Eenvoudig bereikbaar	Ja
Bevestigingswijze	<ul style="list-style-type: none">• Verlijmd, ingegoten, versmeerd
Identificatiemethode	<p>De asbestdeskundige beoordeelt het materiaal als asbestverdacht en dus asbesthoudend, en dit zonder monstername.</p> <p>Motivatie: Er is een onderzoeksbeperking die monstername verhindert; De ruimte of het materiaal bevindt zich hoger dan 3,5 meter vanaf een vaste ondergrond.</p>
Destructieve handeling voor identificatie	Nee

- Zorg voor een veilig beheer. Vermijd het beschadigen van het asbestmateriaal. Controleer de toestand jaarlijks op wijzigingen.
- Voer bijkomende staalname(s) uit.

- Eenvoudige handelingen: mag via doe-het-zelf of door werknemer(s) met opleidingsattest eenvoudige handelingen
Hechtgebonden buitentoepassingen mogen zelf verwijderd worden, mits geen beschadiging van de toepassing en contaminatie van de omgeving kan gegarandeerd worden. Alle maatregelen opgenomen in de wetgeving (Vlaem en codex Welzijn op het Werk) moeten strikt nageleefd worden. Persoonlijke beschermingsmaatregelen zijn uiterst belangrijk: ffp3 masker, handschoenen, dragen van overall, bevochtigen/fixeren, niet zagen, snijden etc. Het asbestafval moet in een daarvoor geschikte verpakking dubbel en luchtdicht verpakt worden.
- Eenvoudige handelingen: enkel door erkend asbestverwijderaar
Aangezien het niet evident is om een asbestcement buis zelf te verwijderen zonder deze te beschadigen, wordt er aangeraden om een erkende verwijderaar in te schakelen. Alle maatregelen opgenomen in de

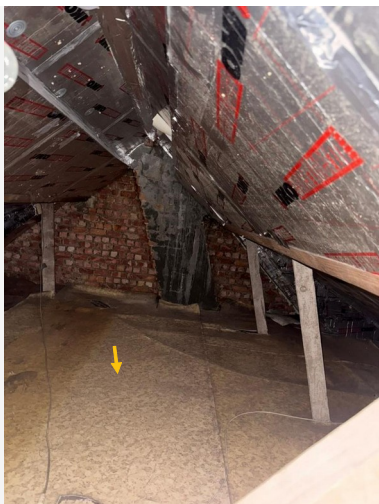
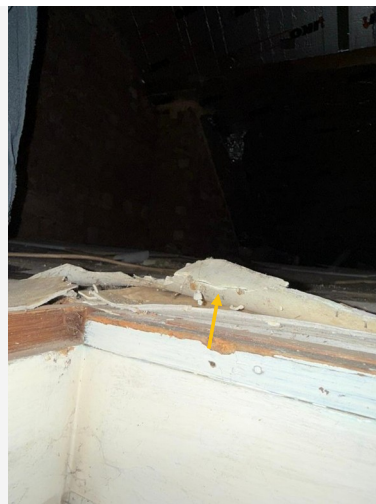
Het asbestmateriaal valt onder de mijlpaal van 2034.

Verwijderen

Eindbeoordeling materiaalrisico	Verhoogd materiaalrisico en/of verhoogde kans op vezelvrijgave
---------------------------------	--

Gebondenheid	Categorie 2: niet-hechtgebonden met matrix
Asbestsoort (vezeltype)	Alleen chrysotiel aanwezig
Asbestconcentratie	Hoog ($\geq 50\%$)
Afschermingsgraad van het gehele materiaal	Geheel of deels vrij aan de binnenlucht, maar geen contact met binnenluchtstromen
Toestand van het materiaal	Licht beschadigd, licht verweerd. Intacte calciumsilicaatplaat of materiaal met categorie 3-gebondenheid

#	Type	Referentie	Resultaat
2.1	Puntmonster	M007	Chrysotiel

Beschrijving	Vinyl vloerzeil
Omgeving	Binnen
Primaire drager	Vloer
Asbestmateriaal	Prefab - afwerking - Vloerzeil
Bindmiddel van asbestmateriaal	Karton - papier - viltachtig
Gebondenheid op basis van bindmiddel	Niet-hechtgebonden
Hoeveelheid (oppervlakte - aantal)	<ul style="list-style-type: none">• 35,00 m² - 1 stuk
Totale oppervlakte	35,00 m ²
Eenvoudig bereikbaar	Ja
Bevestigingswijze	<ul style="list-style-type: none">• Los (al dan niet bedekt)• Verlijmd, ingegoten, versmeerd
Identificatiemethode	Een monstername door de asbestdeskundige met laboanalyse door een asbestlabo.
Destructieve handeling voor identificatie	Nee
Opmerking	De aangegeven hoeveelheid is een schatting en mag niet gebruikt worden als een maatstaf van heffing.

- Zorg voor een veilig beheer. Vermijd het beschadigen van het asbestmateriaal. Controleer de toestand jaarlijks op wijzigingen.
- Sluit de ruimte luchtdicht af en vermijd het betreden van de ruimte.
- Scherm in afwachting van verwijdering het asbestmateriaal af van luchtstromingen en verstoring: bijvoorbeeld door het te verpakken, te fixeren, af te dekken, signalisatie - afbakening aan te brengen, ...
- Verwijder dit asbestmateriaal zo snel mogelijk. Volg de toestand goed op.
- Voer bijkomende staalname(s) uit.

- Hermetische zone (erkend asbestverwijderaar)
Vinylvloerzeilen dienen ten allen tijde verwijderd te worden via de methode van de hermetische zonde. De asbesthoudende kartonnen onderlaag is zeer fragile en breekt snel af.

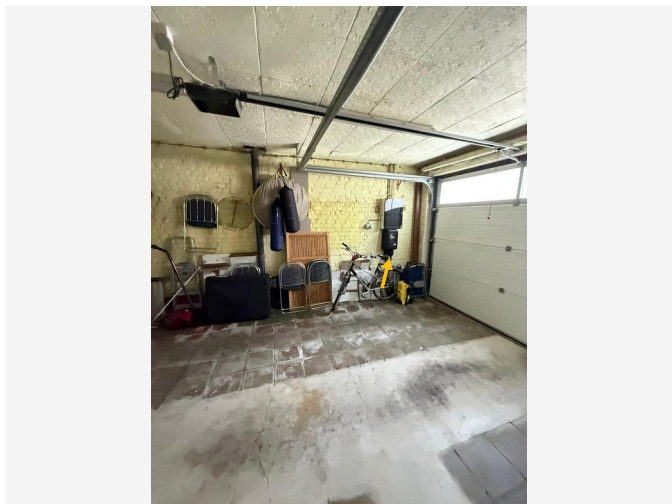
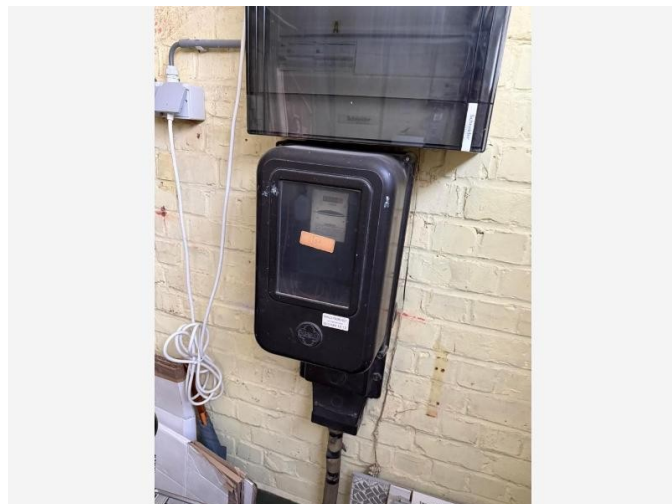
Het asbestmateriaal valt onder de mijlpaal van 2040.

Zorgvuldig beheren

Eindbeoordeling materiaalrisico	Laag materiaalrisico en/of verlaagde kans op vezelvrijgave
---------------------------------	--

Gebondenheid	Categorie 1: hechtgebonden in oorsprong
Asbestsoort (vezeltype)	Crocidoliet aanwezig
Asbestconcentratie	Laag (< 50%)
Afschermingsgraad van het gehele materiaal	Geheel of deels vrij aan de binnenlucht, maar geen contact met binnenluchtstromen
Toestand van het materiaal	Onbeschadigd, niet verweerd

Beschrijving	Bakeliet elementen
Omgeving	Binnen
Primaire drager	Communicatie en elektrische infrastructuur en uitrusting
Asbestmateriaal	Plaat, paneel, tablet - Type Bakeliet
Bindmiddel van asbestmateriaal	Kunststof of -hars
Gebondenheid op basis van bindmiddel	Hecht
Hoeveelheid (oppervlakte - dikte - aantal)	• 0,10 m ² - 2,00 cm - 1 stuk
Totaal volume	0,002 m ³
Eenvoudig bereikbaar	Ja
Bevestigingswijze	• Geschroefd
Identificatiemethode	De asbestdeskundige beoordeelt het materiaal als asbestverdacht en dus asbesthoudend, en dit zonder monstername. Motivatie: De monstername brengt andere schade aan dan schade die inherent is aan de monstername.
Destructieve handeling voor identificatie	Nee
Opmerking	Manuele meter in de garage.

- Zorg voor een veilig beheer. Vermijd het beschadigen van het asbestmateriaal. Controleer de toestand jaarlijks op wijzigingen.
- Voer bijkomende staalname(s) uit.

- Eenvoudige handelingen: mag via doe-het-zelf of door werknemer(s) met opleidingsattest eenvoudige handelingen
De bakeliet elementen kunnen zelf losgeschroefd en verwijderd worden (mits de toepassing hierbij niet wordt beschadigd).

Persoonlijke beschermingsmaatregelen zijn uiterst belangrijk: ffp3 masker, handschoenen, dragen van overall, bevochtigen/fixeren, niet zagen, snijden etc. Het asbestafval moet in een daarvoor geschikte verpakking dubbel en luchtdicht verpakt worden.

Manuele meters en zekeringkasten zijn eigendom van de lokale netbeheerder (Fluvius) en dienen door het verwijderd en/of vervangen te worden.

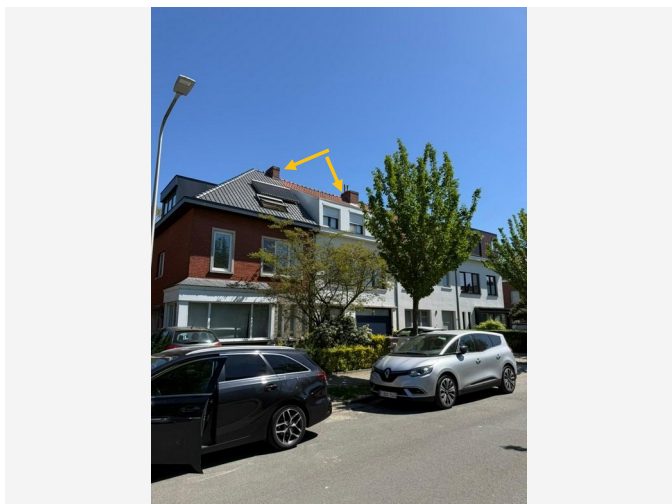
Tijdelijke beperking

Reden: Het te onderzoeken materiaal situeert zich hoger dan 3,50 m te rekenen vanaf een veilige ondergrond

Uitleg van de asbestdeskundige: Eventuele asbesthoudende materialen in de schouw die niet waarneembaar zijn binnen de inspanningsverplichtingen.

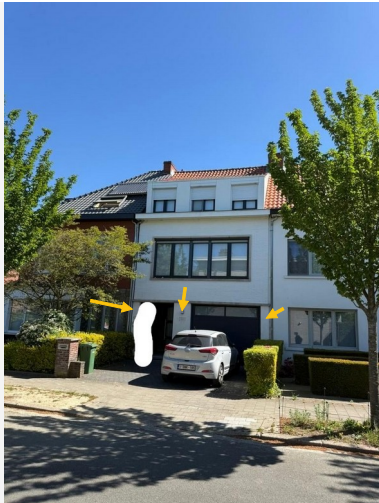
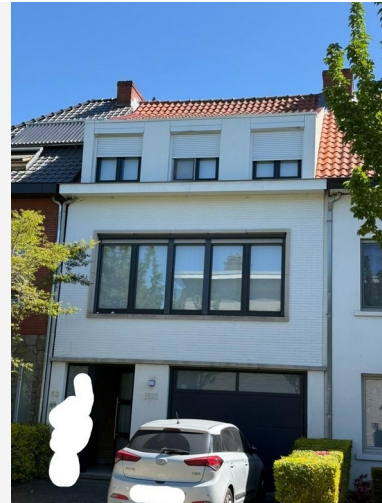
De crepilaag van de voorgevel is niet asbesthoudend. Dit kan worden aangetoond aan de hand van historische foto's via Google Maps. Op een foto uit 2014, waarop de gevel nog zonder crepilaag te zien is, blijkt dat de crepilaag pas recent is

aangebracht.

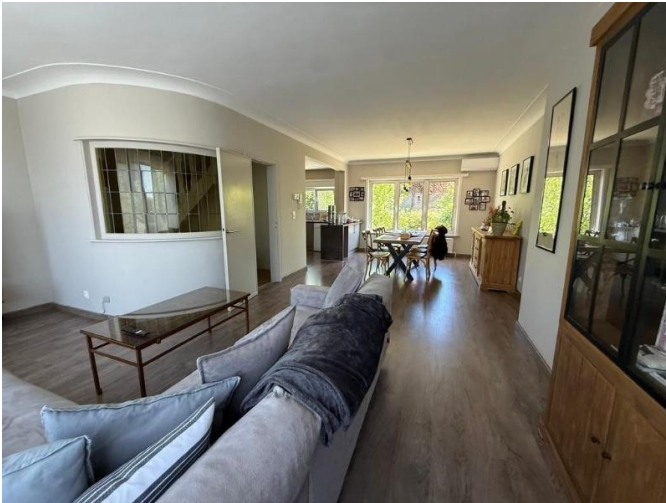
De vloerbedekking is niet verdacht. Binnen de grenzen van het niet-destructieve onderzoek kan er geen uitspraak gemaakt worden over eventuele onderliggende lagen.

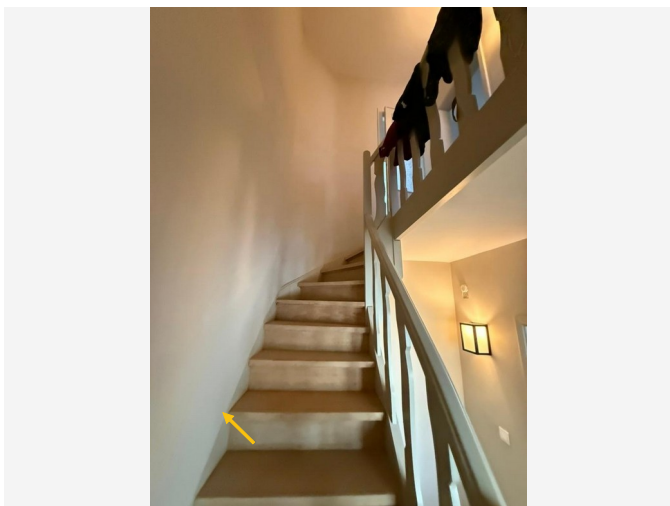
De muren zijn afgewerkt met platen. De eventueel aanwezige materialen achter deze platen konden niet onderzocht worden binnen de grenzen van het niet-destructieve onderzoek. Er wordt aangeraden om bij een volgende renovatiewerken de ruimtes achter deze platen te inspecteren naar asbesthoudende materialen.

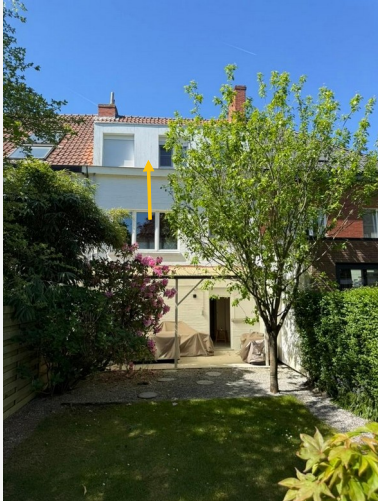
De panelen rondom de dakkapellen zijn recent geplaatst en zijn bijgevolg niet asbesthoudend.

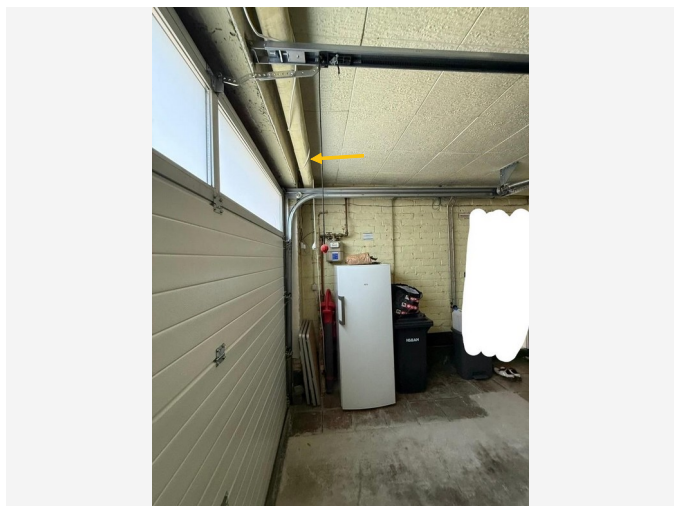
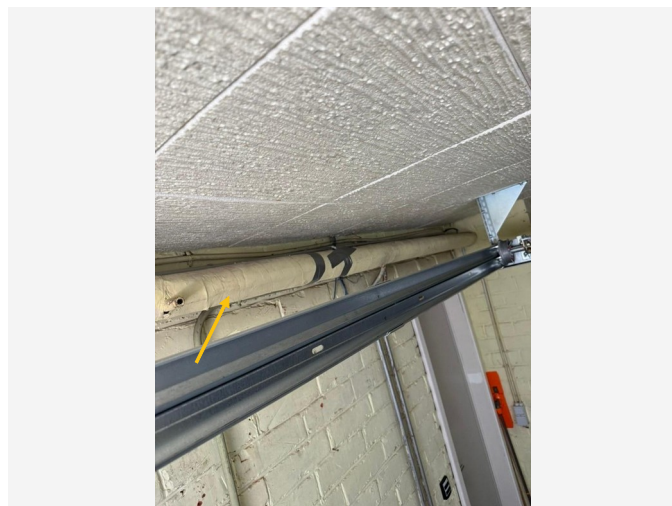
Geen asbest

#	Type	Referentie	Resultaat
11.1	Mengmonster	M005	Geen asbest
11.2	Mengmonster	M006	Geen asbest

Beschrijving	Leidingisolatie
Omgeving	Binnen
Primaire drager	HVAC infrastructuur en uitrusting
Bindmiddel van materiaal	Gips - kalk
Gebondenheid op basis van bindmiddel	Niet-hechtgebonden
Hoeveelheid (lengte - omtrek - dikte - aantal)	<ul style="list-style-type: none"> • 13,00 m - 50,00 cm - 5,00 cm - 1 stuk
Totaal volume	0,325 m ³
Identificatiemethode	Een monstername door de asbestdeskundige met laboanalyse door een asbestlabo.
Destructieve handeling voor identificatie	Nee
Opmerking	<p>M005: rechte stukken</p> <p>M006: bochten</p> <p>De leidingisolatie loopt verder door in de vestiaire en de kast, vanwaar ze een bocht maakt richting de CV-ruimte. Dit gedeelte is slechts gedeeltelijk zichtbaar in de omkasting van de ketel; het overige deel is afgedekt met platen.</p> <p>Langs de scheidingsmuur tussen de CV-ruimte en de werkruimte loopt eveneens een platenbalk, die verder doorloopt ter hoogte van de achterste muur van de werkruimte. Er bestaat een kleine mogelijkheid dat de leidingisolatie hier verder doorloopt, maar dit kon ter plaatse niet worden vastgesteld binnen het niet-destructieve onderzoek.</p>

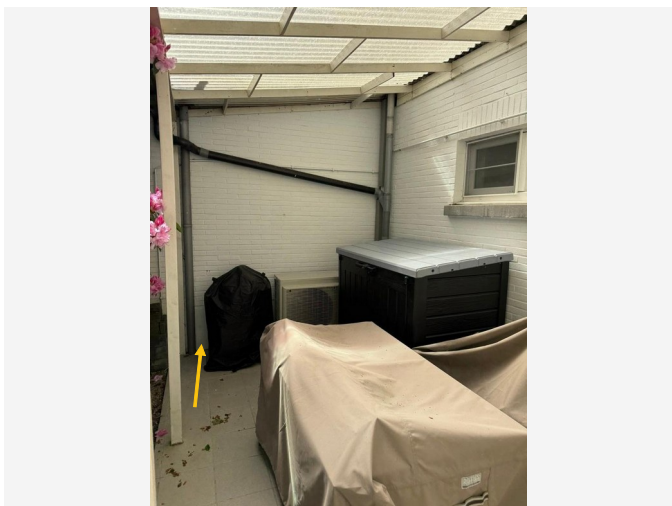
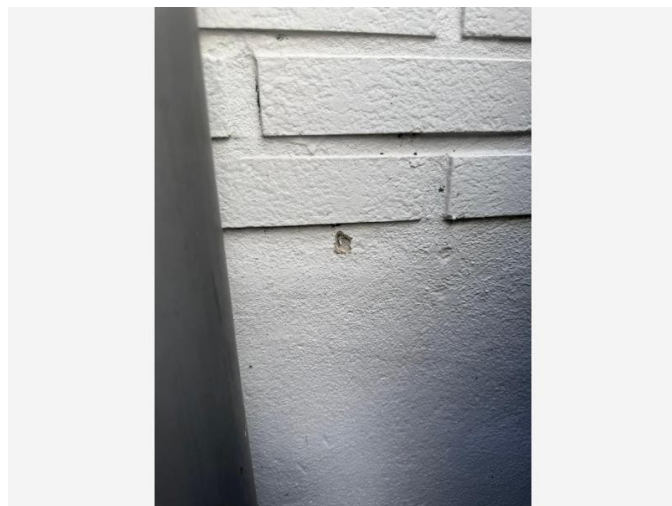
Geen asbest

#	Type	Referentie	Resultaat
12.1	Mengmonster	M004	Geen asbest

Beschrijving	Crepi/cementering - buiten
Omgeving	Buiten
Primaire drager	Wand buitenschil
Bindmiddel van materiaal	Cement
Gebondenheid op basis van bindmiddel	Hecht
Hoeveelheid (gewicht - aantal)	<ul style="list-style-type: none">• 100,00 kg - 1 stuk
Totaal gewicht	100,00 kg
Identificatiemethode	Een monstername door de asbestdeskundige met laboanalyse door een asbestlabo.
Destructieve handeling voor identificatie	Nee
Opmerking	De aangegeven hoeveelheid is een schatting en mag niet gebruikt worden als een maatstaf van heffing.

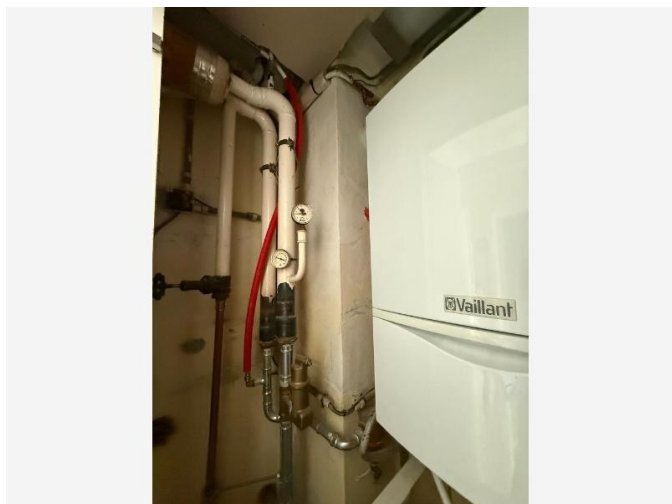
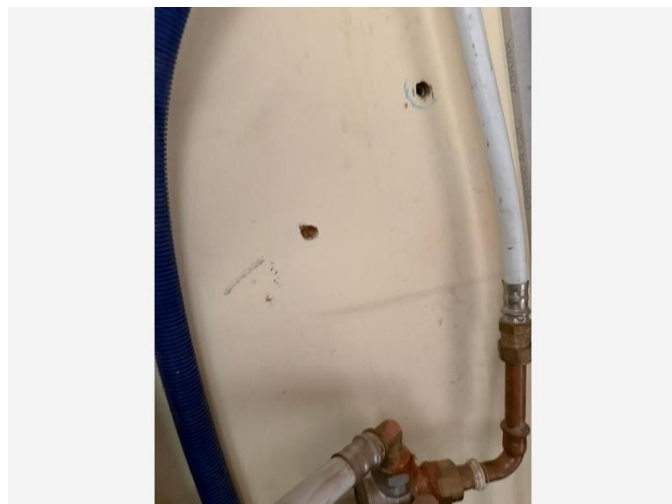
Geen asbest

#	Type	Referentie	Resultaat
13.1	Mengmonster	M001	Geen asbest

Beschrijving	Pleisterwerk - muren
Omgeving	Binnen
Primaire drager	Binnenwand
Bindmiddel van materiaal	Gips - kalk
Gebondenheid op basis van bindmiddel	Niet-hechtgebonden
Hoeveelheid (oppervlakte - dikte - aantal)	• 550,00 m ² - 3,00 cm - 1 stuk
Totaal volume	16,50 m ³
Identificatiemethode	Een monstername door de asbestdeskundige met laboanalyse door een asbestlabo.
Destructieve handeling voor identificatie	Nee
Opmerking	De aangegeven hoeveelheid is een schatting en mag niet gebruikt worden als een maatstaf van heffing.

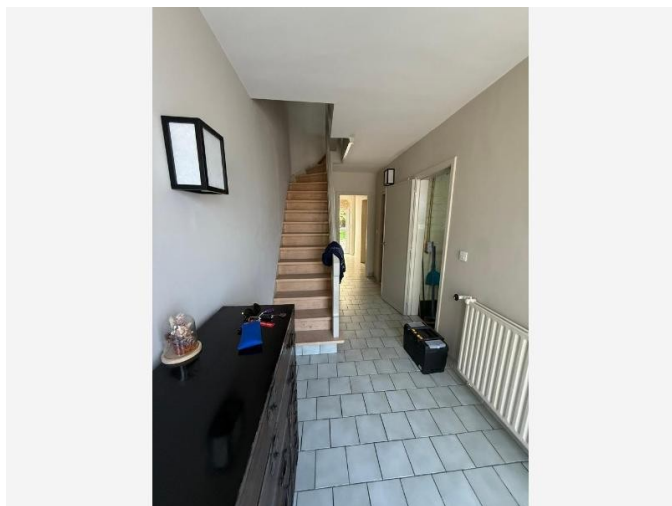
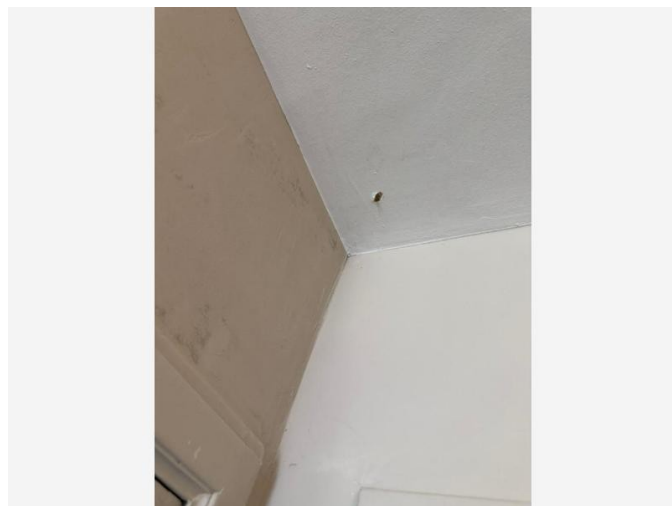
Fiche 14: Pleisterwerk - plafond

Geen asbest

#	Type	Referentie	Resultaat
14.1	Mengmonster	M002	Geen asbest

Beschrijving	Pleisterwerk - plafond
Omgeving	Binnen
Primaire drager	Plafond
Bindmiddel van materiaal	Gips - kalk
Gebondenheid op basis van bindmiddel	Niet-hechtgebonden
Hoeveelheid (oppervlakte - dikte - aantal)	• 120,00 m ² - 3,00 cm - 1 stuk
Totaal volume	3,60 m ³
Identificatiemethode	Een monstername door de asbestdeskundige met laboanalyse door een asbestlabo.
Destructieve handeling voor identificatie	Nee
Opmerking	De aangegeven hoeveelheid is een schatting en mag niet gebruikt worden als een maatstaf van heffing.

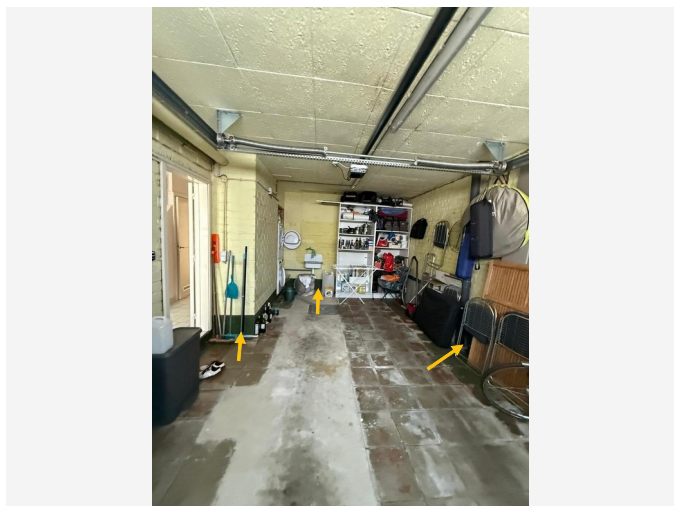
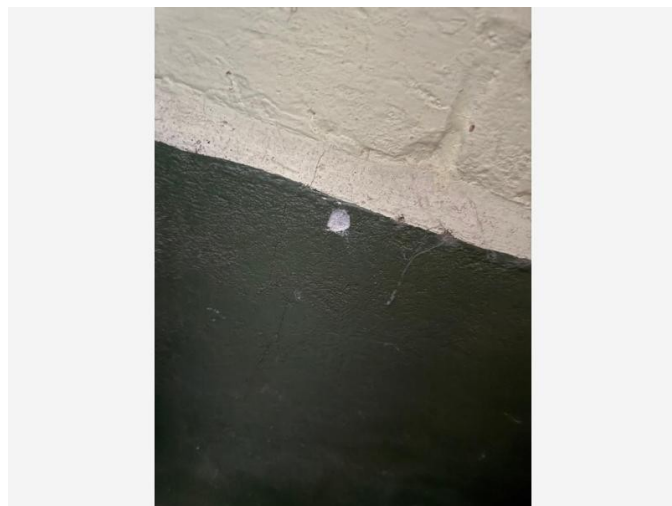
Fiche 15: Cementering binnen

Geen asbest

#	Type	Referentie	Resultaat
15.1	Mengmonster	M003	Geen asbest

Beschrijving	Cementering binnen
Omgeving	Binnen
Primaire drager	Binnenwand
Bindmiddel van materiaal	Cement
Gebondenheid op basis van bindmiddel	Hecht
Hoeveelheid (gewicht - aantal)	<ul style="list-style-type: none">• 100,00 kg - 1 stuk
Totaal gewicht	100,00 kg
Identificatiemethode	Een monstername door de asbestdeskundige met laboanalyse door een asbestlabo.
Destructieve handeling voor identificatie	Nee
Opmerking	De aangegeven hoeveelheid is een schatting en mag niet gebruikt worden als een maatstaf van heffing.

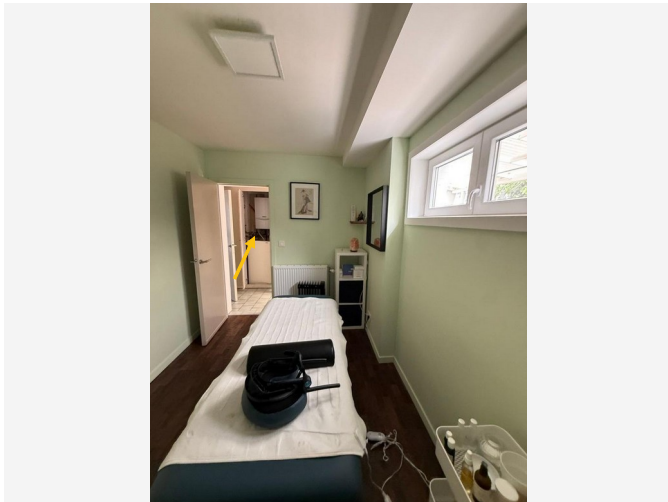
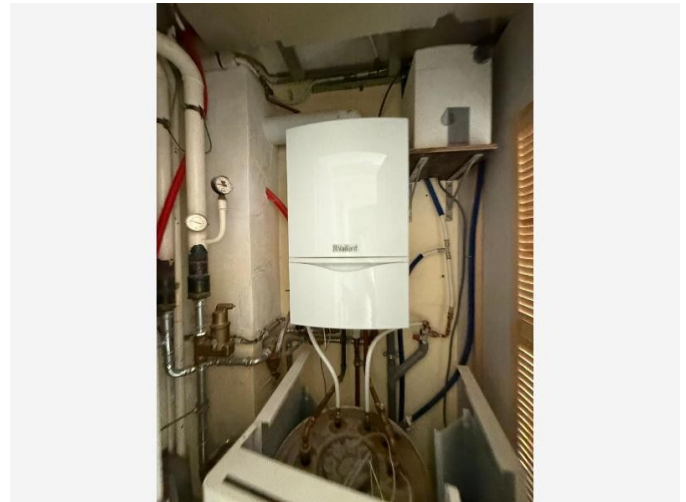
Beschrijving	Notitie	Terug te vinden op plannen
Fiche 16: CV ketel	Nieuwe ketel - niet verdacht	Plan 1.2: Gelijkvloers
Fiche 17: Kit	Alle vensters zijn recent vervangen en afgewerkt met een niet-asbesthoudende siliconenkit. Uitzondering hierop is het grote raam van de eetruimte. Rond dit raam werd er echter geen asbesthoudende kit vastgesteld.	-
Fiche 18: Dakbedekking	De woning bestaat uitsluitend uit een zadeldak en zijn afgewerkt met dakpannen, die niet asbesthoudend zijn.	Plan 1.9: Dakplan
